# 謎解き 橋の維持・補修

損傷の原因をどのように推測し、対策に結び付けていくのか？

(株)松村技術士事務所  
松村英樹

設立10周年記念 CAESAR講演会 2018 9.28

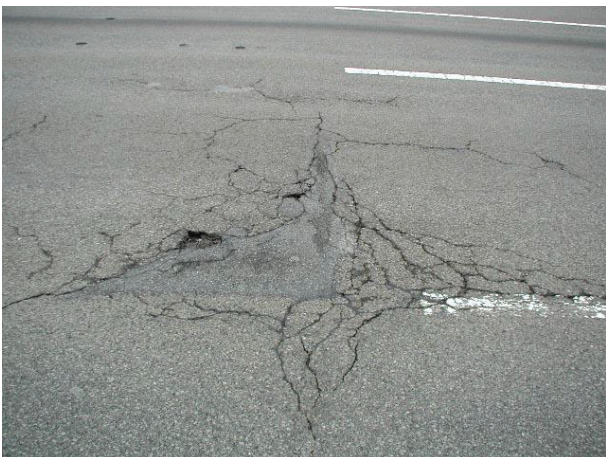
A橋: 橋面舗装のひび割れ  
ひび割れから水分がしみだした跡が確認できる。舗装の補修跡も確認できる。

- ・ひび割れやポットホールの周りから水分が滲みだしていることから、RC床版上面に水分が滞水していると考えられる。
- ・橋面舗装にこのような損傷が発生するのは、RC床版が土砂化しそこに水が滞水しているからと考えられる。
- ・舗装の補修が行われているのは該当箇所が土砂化しているからと考えられる。
- ・この直下のRC床版下面の状況は以下のようにあり、ひび割れは見られるが幅は小さいが、全体的に遊離石灰が滲みだしている。
- ・既往の事例ではこのようなRC床版下面状況は床版上面が土砂化している場合に見られる。

- ・橋面舗装にひび割れやポットホールがある箇所の床版上面が土砂化しているか否かを調べる。
- ・このような土砂化の原因には、融雪剤の散布による上面鉄筋の腐食や凍害やアルカリ骨材反応(ASR)によるかぶりコンクリートの脆弱化が考えられるので、床版の塩化物イオン量の測定や採取コアの観察等により原因を調べる。
- ・塩化物イオンが鋼材腐食限界濃度を超えている場合やASRが原因と考えられる場合は、土砂化が橋梁全体に進行する可能性が高く、床版更新の検討を進める必要がある。
- ・当面は土砂化している脆弱部を撤去し断面修復して防水工を設置する。
- ・凍害の場合は凍害深さが浅い場合や限定された範囲であれば、部分的に脆弱部を撤去し断面を修復で良い場合もある。

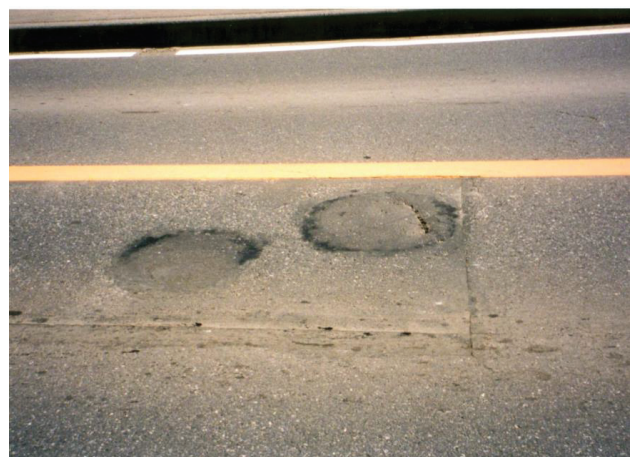
B橋: 橋面舗装のポットホール  
ポットホールの周りに舗装を打ち換えた跡が見受けられる。また、ポットホールから水分がしみだした跡が確認できる。

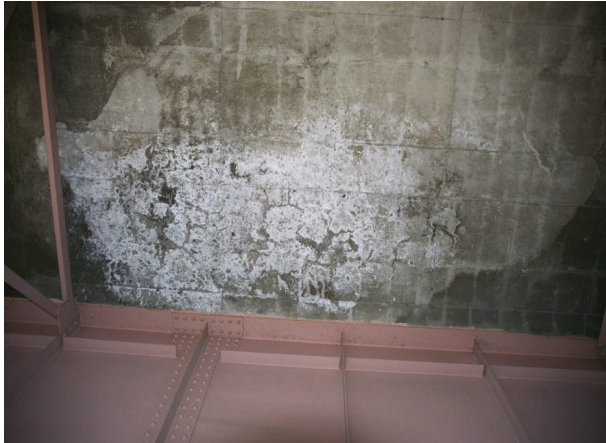
A橋のRC床版下面状況

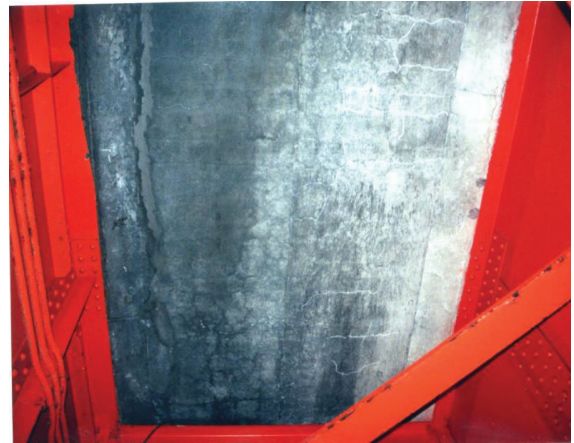
B橋のRC床版下面状況

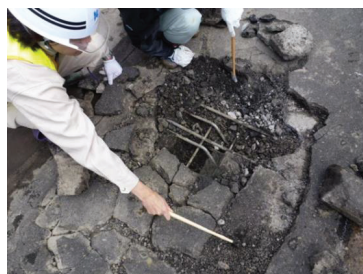
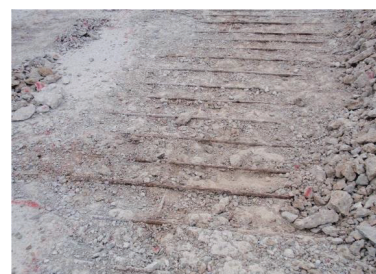
RC床版上面が土砂化している事例

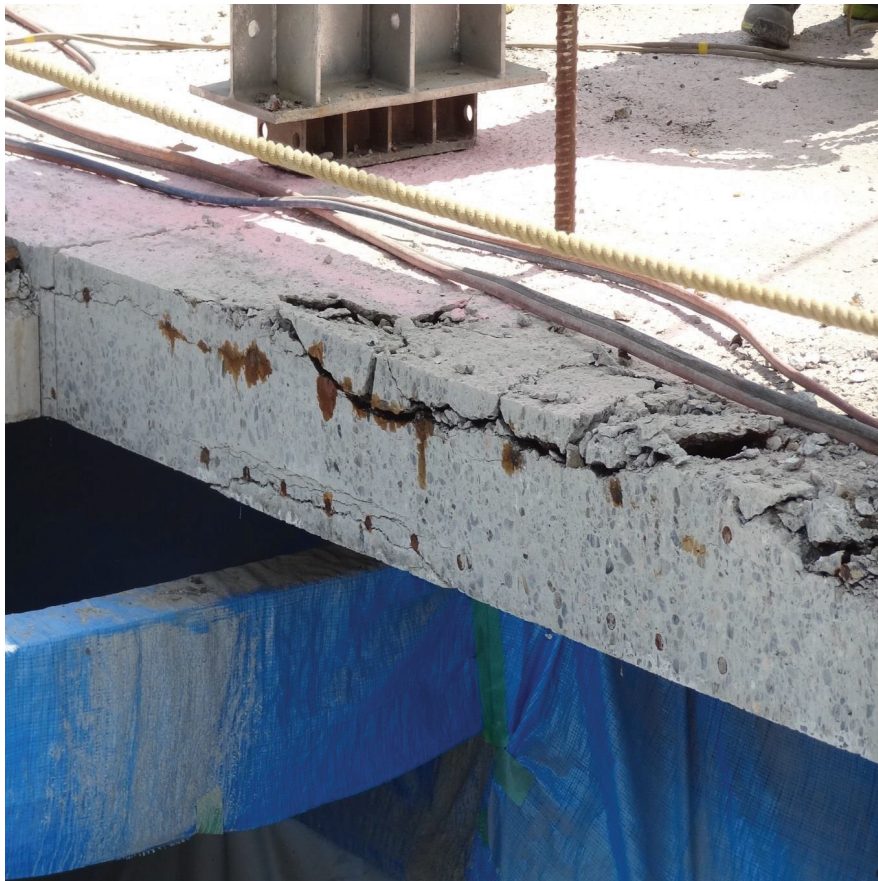
既設RC床版の鉄筋が腐食によりひび割れ発生している状況  
(床版更新工事時にRC床版を切断した時の切断面)

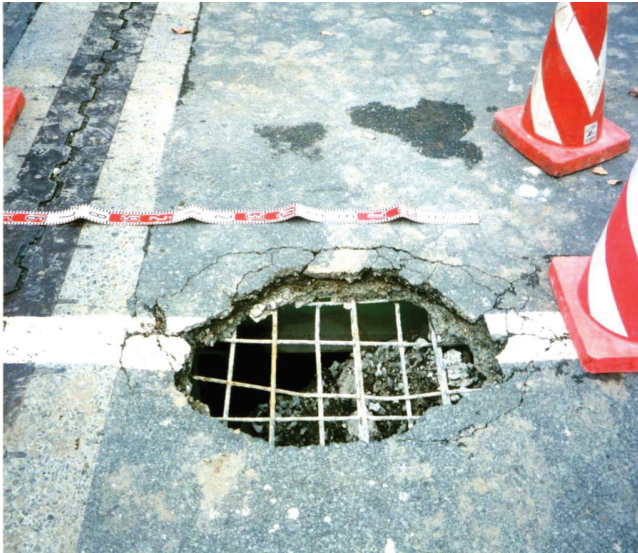
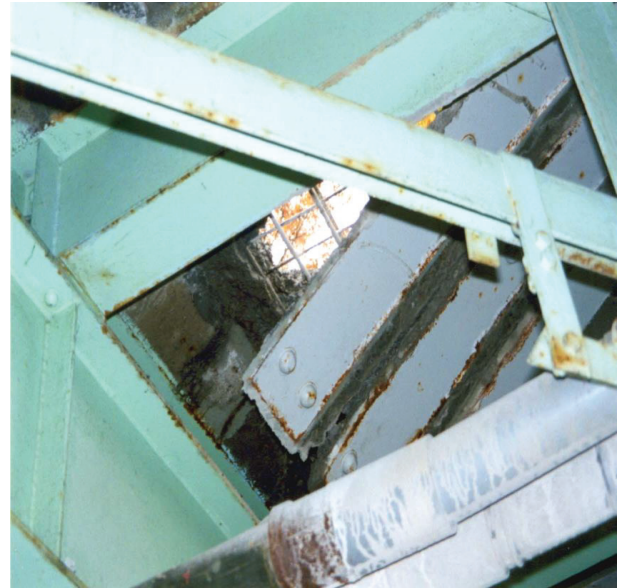
## RC床版が抜け落ちた状況

コンクリートは抜け落ちても  
鉄筋は切断されていない。

鋼板の補強効果は発揮されていない。

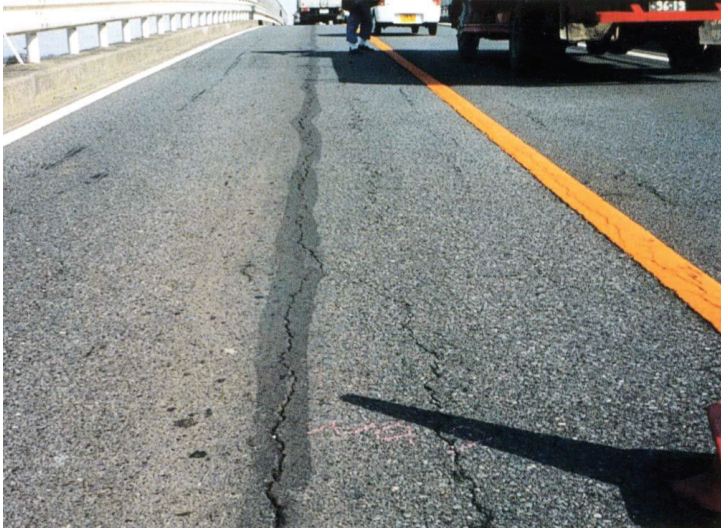
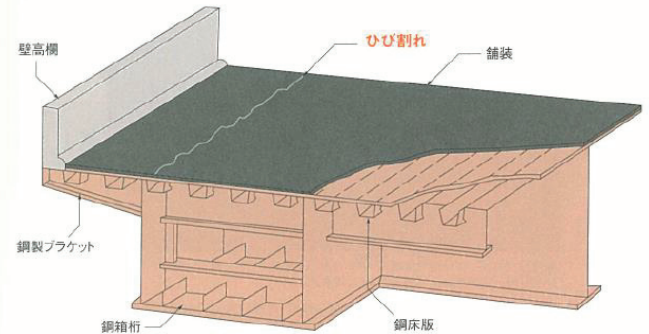
● 鋼箱桁橋の舗装に生じたひび割れ

鋼床版上面の橋面舗装のひび割れ、路面上に水が滲みだしているのが確認できる。ひび割れ位置はブラケットの付け根付近である。

- ・着目するのは舗装ひび割れの発生位置で、箱桁のブラケットの付け根付近である。
- ・この位置でひび割れが発生するのは、通行車両によりブラケット鉛直方向にたわむ時であり、このとき橋面舗装には橋軸直角方向の引張力が作用してひび割れが発生すると考えられる。
- ・ブラケットが舗装にひび割れが発生するほどたわむのはブラケットの剛性が低いからと考えられる。

- ・張り出し床版を支えているブラケットの剛性を上げるため、ブラケット本体の剛性上げるか、ブラケットの数を増やす必要がある。(このケースでは、ブラケットの数を増やすことにした。)
- ・ブラケットの付け根部に疲労による損傷の有無を確認し、あった場合は対策を講じる必要がある。
- ・舗装ひび割れに対してはブラケットを剛性向上や増設工事が完了した後に、ひび割れに薬液を注入し、雨水の浸入を防止する必要がある。
- ・ブラケットの増設効果を確認するため、舗装ひび割れの経過観察を行う必要である。

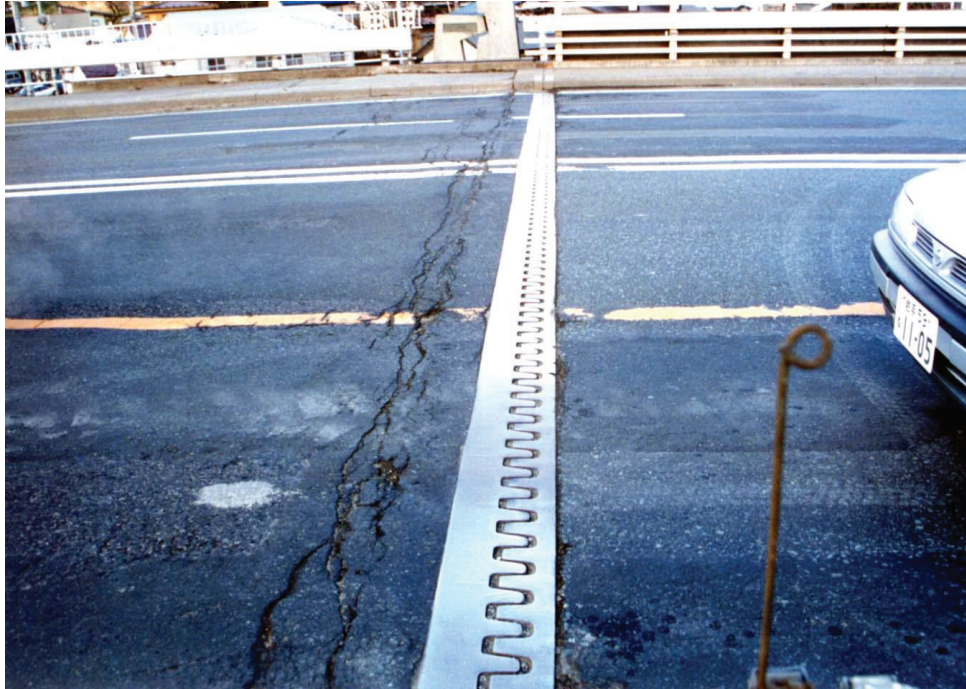
完成してから30年程度経過した道路橋の橋台背面の舗装面に発生した橋軸直角方向のひび割れがある。また、伸縮装置(可動)に遊間異常がある。この原因は？

- ・橋軸直角方向に複数のひび割れが発生している。
- ・橋台背面の裏込め土砂の沈下が原因のひとつとして考えられる。施工時の裏込め土砂の締固め不足によるものである。この場合は伸縮装置の遊間異常は生じない。
- ・もう一つの原因として側方流動が考えられる。背面土砂の沈下により土砂の下の軟弱層が流動する現象で、橋台全体が傾斜、移動する。これにより、伸縮装置の遊間異常が生じ、背面土砂の沈下により舗装にはひび割れが発生する。
- ・点検結果から伸縮装置の遊間異常とともに、桁とパラペットにも遊間異常があることが分かった。
- ・以上から側方流動により橋台全体が傾斜、移動したことが原因と考えた。

- ・側方流動により橋台全体が傾斜、移動が進展しているか否かを確認する。
- ・桁とパラペットとの遊間の温度変化の動きや支承の移動・回転機能の確認をする。
- ・側方流動による損傷の進展していないことが確認できた段階で、パラペットの打ち換え、支承や伸縮装置の交換をする。
- ・進展している段階で対策はこのような対策を講じたとしても、再損傷する。ただし、安全上懸念される箇所は対策を講じる。例えば、伸縮ができない状況の鋼桁であれば座屈等の損傷の有無を確認し、座屈の可能性がある場合は横桁の増設等の対策をする。
- ・路面に段差ができていると通行車両の安全上問題であり、緊急に舗装の部分補修が必要である。

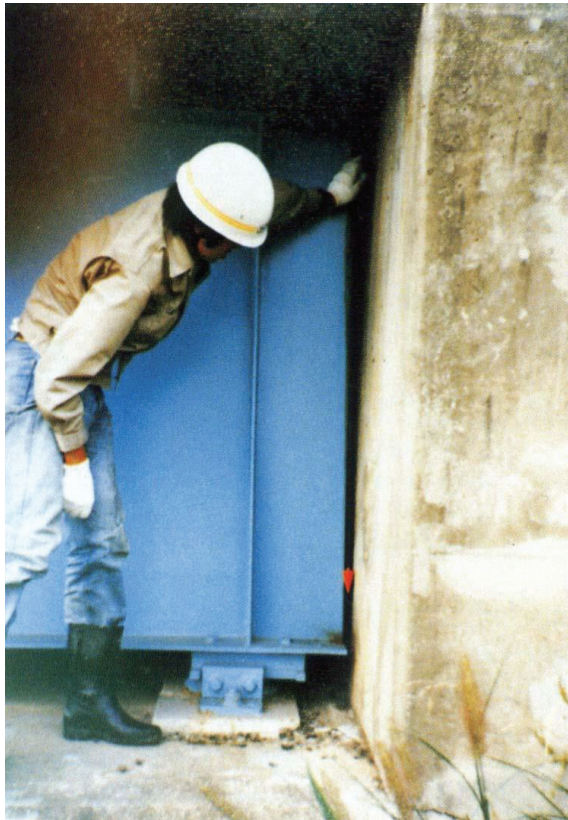
## 側方流動により傾斜した橋台の例

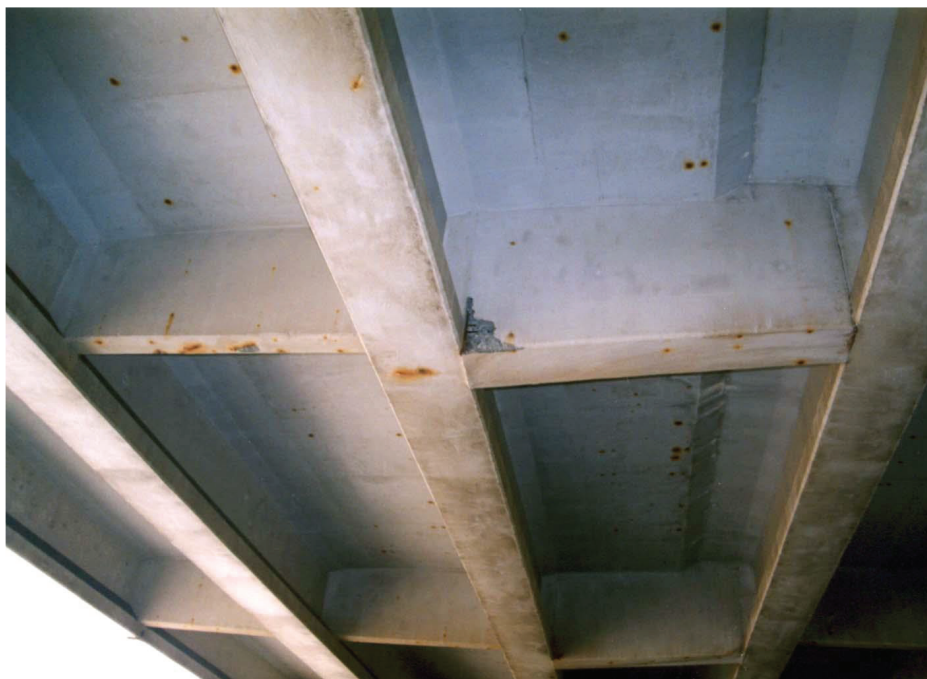
沿岸地域にある1980年代に完成してから10年程度経過したポストテンションT桁橋である。主桁や床版に点錆が見られている。この原因は？

- ・沿岸地域にあることから飛来塩分による塩害を受けやすい環境にある。
- ・点錆が見られる箇所には規則性はないと考えられる。
- ・点錆の状況から表面に近い位置にある金属スペーサーや鉄筋の結束線が飛来塩分により腐食して錆びが滲みだしているのではないかと推測される。
- ・主桁の金属スペーサーは平成14年(2002年)道路橋示方書から原則使用禁止となっているが、本橋が架設されていた時期には使われていた。
- ・前回の点検時の状況と比較し、点錆の箇所や錆汁の範囲が増えていれば、進行している判断できる。

- ・表面から鋼材位置までの塩化物イオン量を調べる。
- ・鋼材位置での腐食発生限界濃度以上の塩化物イオン濃度あり、損傷がすでに発生している段階では電気化学的補修工法の対策を講じたとしても鋼材腐食の進行をくい止めることは難しく、架け替えの検討を開始する時期にきていると考える。
- ・この場合は第三者被害防止の対策を行い、補修工事は最小限に止める。
- ・通行車両の安全を確保できる最低限の補強対策を実施する。
- ・架け替えまでの期間は危機管理体制をとり、モニタリングを行い安全を確認する体制をとる。
- ・鋼材位置での腐食発生限界濃度以下の場合は電気化学的補修工法を実施。

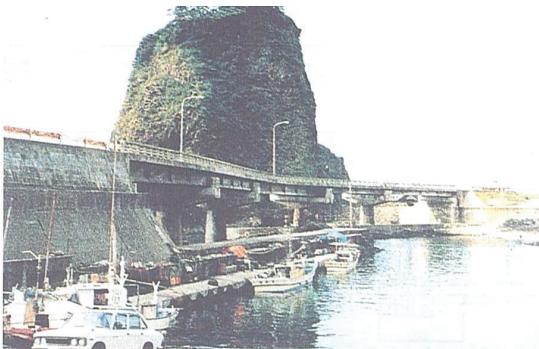
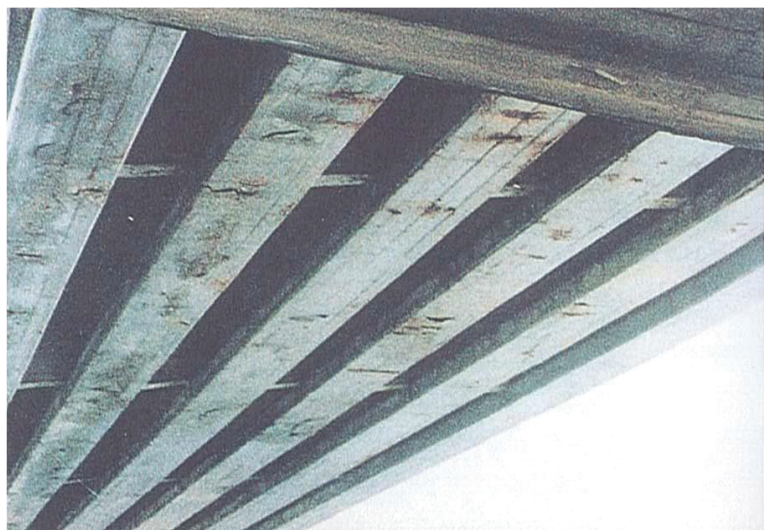
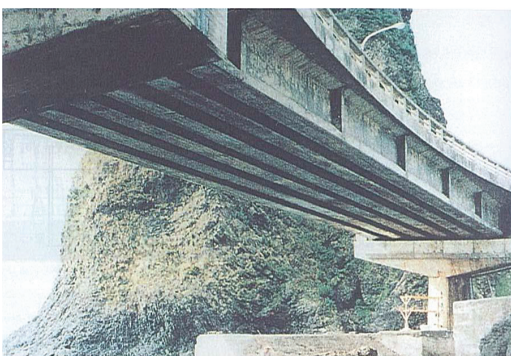
旧暮坪陸橋の損傷状況(1980年: 完成後15年経過)

錆汁、ひび割れ、はく離が拡大して  
はく落も発生している

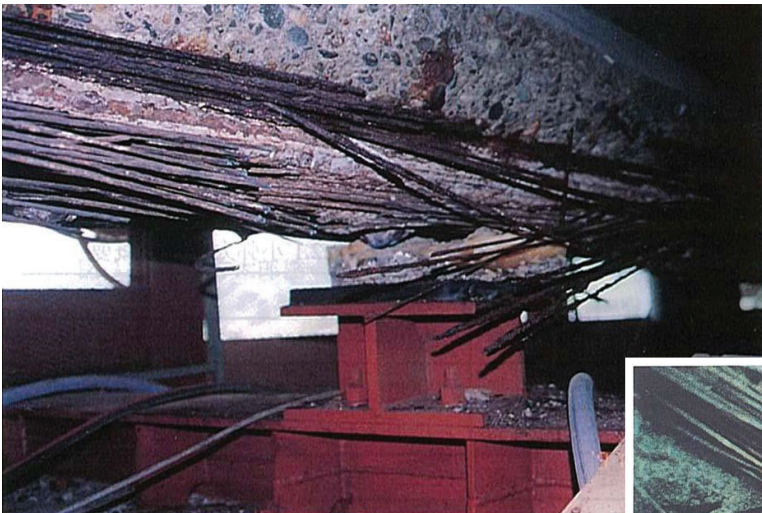
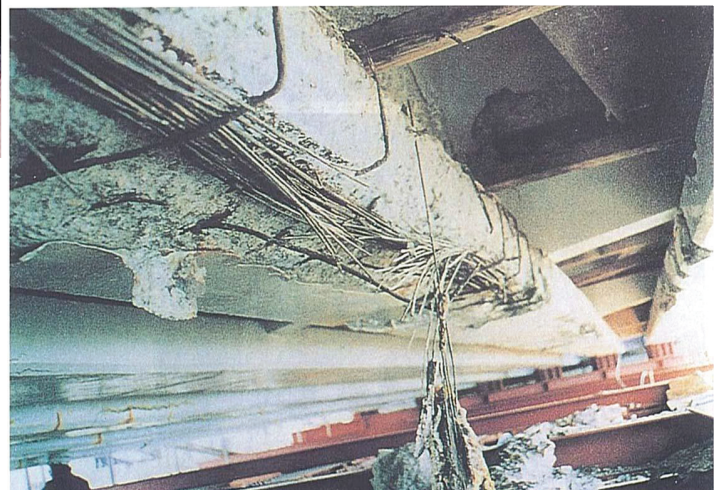
## 旧暮坪陸橋の損傷状況(1991年:竣工後26年経過)

主桁のPC鋼材の破断している状況

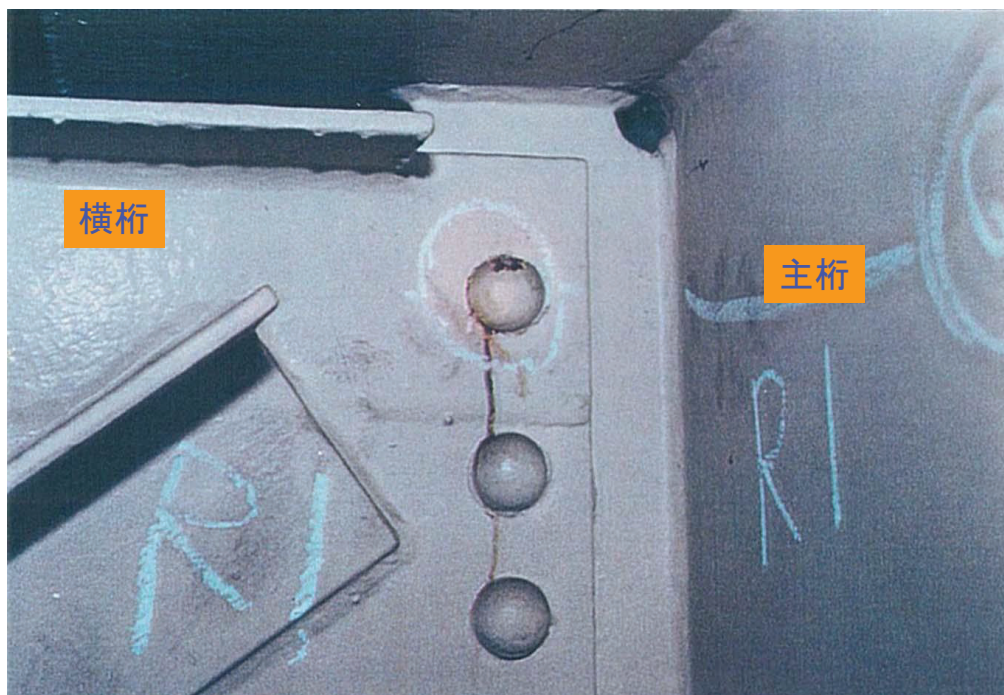
1960年代に架設された鋼鈹桁の主桁と横桁との接合部のリベットから錆が流れ出ている。この原因は？

- ・この部分は主桁に溶接された垂直補剛材に横桁がリベットで接合されている箇所である。
- ・リベットから錆汁が流れ出ているのは、車両走行時にリベットが動き、**塗膜をはがれて錆が発生**、それが結露などにより流れていると判断できる。リベットは高力ボルトに比較して動きやすいと考えられる。

- ・主桁と横桁との接合部には**疲労により溶接部に亀裂が発生し易い箇所**であり、その兆候がリベットからの錆汁の流出である。
- ・直上の**垂直補鋼材と上フランジとの溶接部塗膜割れ**の有無、塗膜割れがあれば、塗膜をはがし**磁粉探傷試験**等で亀裂の有無を調べる。表面になくても内部にある場合もあり、**超音波試験**等で調べておく。また、橋梁全体に対してもリベットの錆の状況を調べ、必要に応じて同様の調査を行う。
- ・すぐに耐力低下につながることはないが、いずれは**横方向剛性低下**につながることから補修対策を実施する。

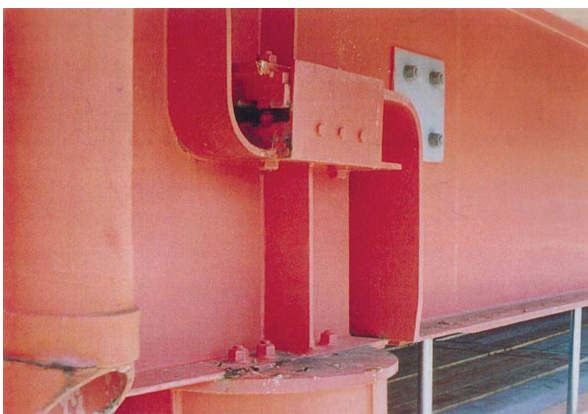
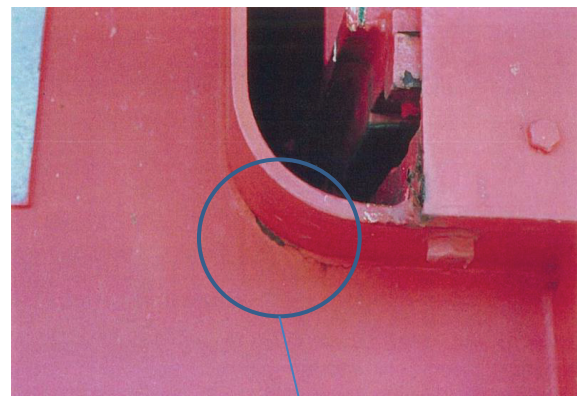
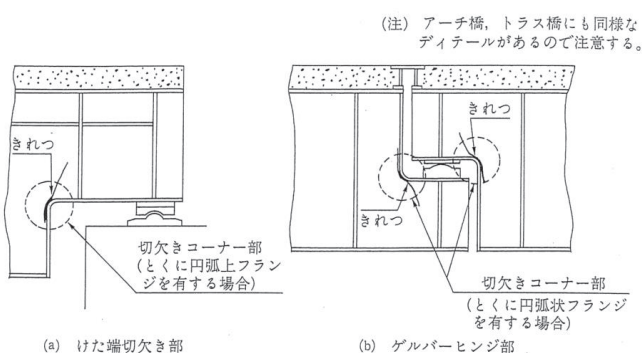
ゲルバーヒンジ部に発生した錆

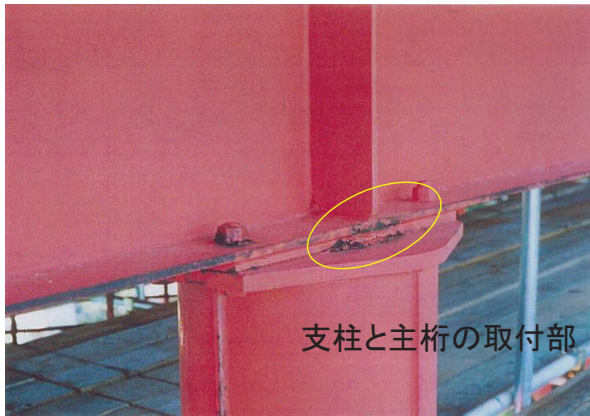
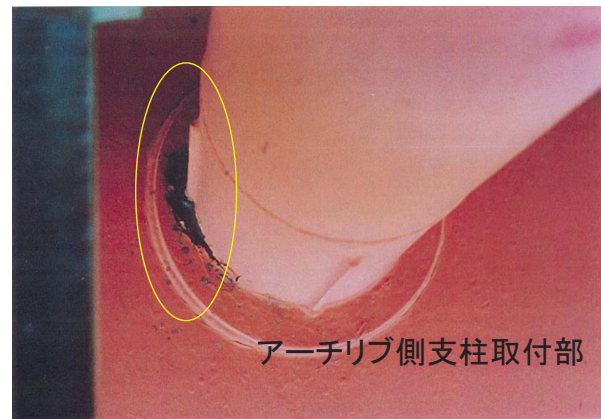
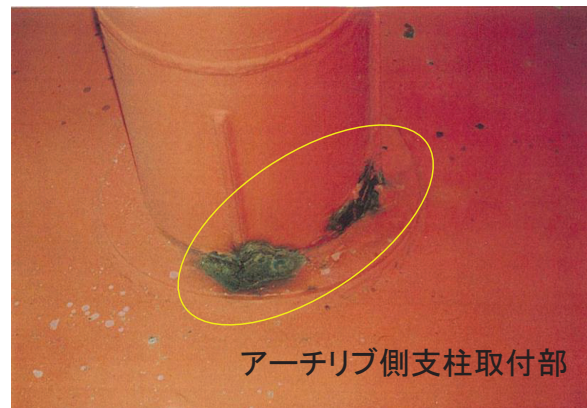
## 鋼上路アーチ橋の垂直材の上下端部に発生した錆

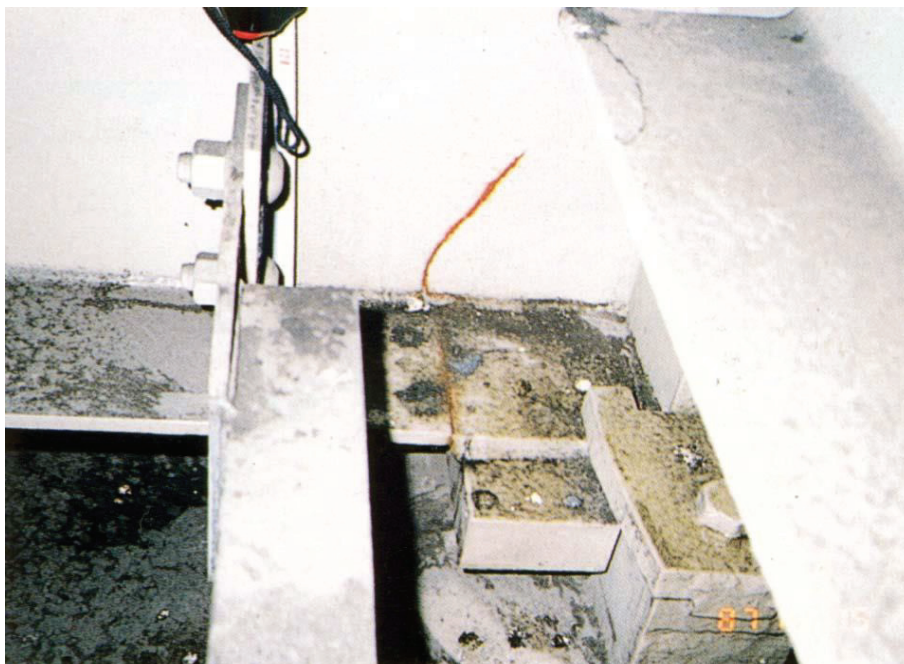
1970年代に架設された鋼鈹桁の鋼製支承(可動)のソールプレート付近の下フランジおよびウェブに錆が見られ亀裂が発生している。この原因は？

- ・支承の回転・移動機能が低下すると、回転・移動が拘束されたことにより、ソールプレート前面に拘束モーメントが働き、亀裂が発生したと考えられる。亀裂は下フランジからウェブまで進展し、亀裂面と塗装がはがれて錆が発生している。
- ・外観上は支承本体に機能を低下させるような損傷は認められていないため、使われている支承の内部に欠陥があると判断できる。
- ・使われていた支承はBP-A支承で、ベアリングプレート(高力黄銅支承板)が回転・移動をするものであるが、20年程度で機能が低下するといわれている。

- ・亀裂は下フランジからウェブにまで進展していることから、**主桁が支承から外れて橋座面に落下することが最悪予想できる**。桁端部であることから、伸縮装置に段差ができ、通行車両の安全を脅かすため、緊急に**主桁と橋座との間に材木等を入れ、支承から外れても段差ができないような措置**を講じる。
- ・支承は**ゴム支承に交換**する。その際は該当支承だけではなく、一連の桁すべて交換する必要がある。以前の支承との混在は回転・移動機能を阻害する可能性がある。

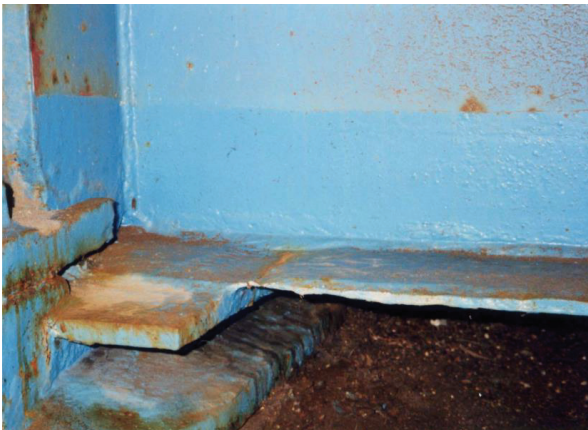
融雪剤を含んだ雨水が伸縮装置からの漏水し、線支承の回転・移動機能を低下させ、**減肉した下フランジに亀裂が発生している**。

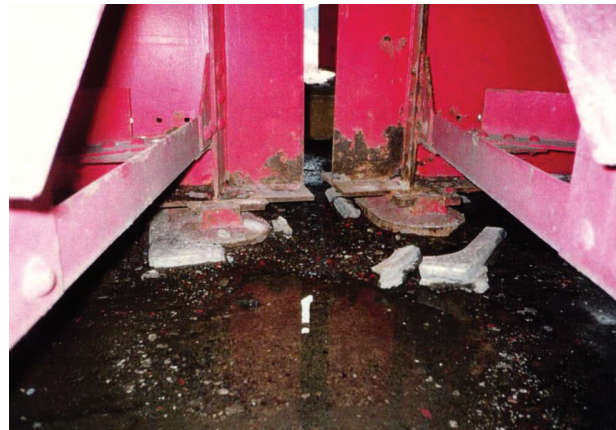
伸縮装置からの土砂や漏水により線支承の回転・移動機能が低下し、**沓座モルタルが破損している**。

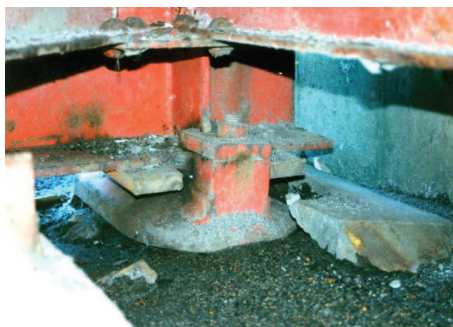
線支承; 回転・移動機能が低下していると推測される。

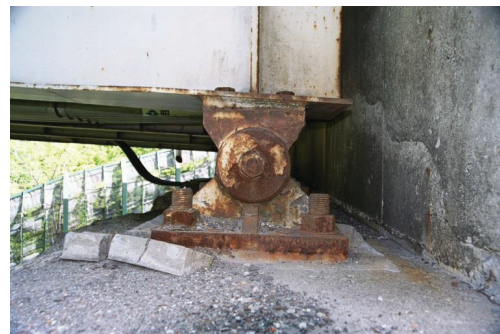
ピン支承; 回転機能の低下が推測される。

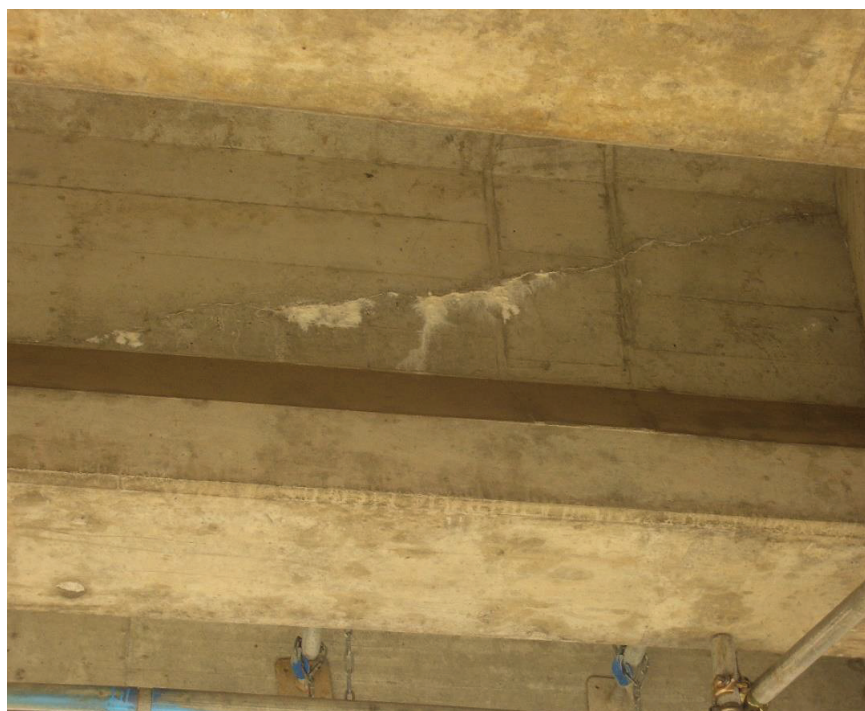
寒冷地にある1970年代に架設されたPCのポストテンション桁のウェブに遊離石灰(エフロレッセンス)が流出している。この原因は？

- ・ウェブに遊離石灰(エフロレッセンス)が流出していることは**コンクリート内部に水分**があると判断できる。
- ・遊離石灰(エフロレッセンス)が流出している形態をみると、内部の**PC鋼材の位置に一致**しているように思われる。設計図と対比すればハッキリすると考える。
- ・架設年を考えると、PC鋼材を上縁に定着されていたと判断できる。設計図で確認できると考えられる。
- ・水かどこから来ているのかを考えると、**水の浸入箇所は上縁の定着部分**ではないかと推測できる。この部分の止水機能が低下していても、PC鋼材のシース内にグラウトが充填されているので、このような漏水は考えられない。
- ・ただし、**グラウトの充填不足**があれば、未充填箇所に橋面から雨水が浸入するが、**シース内に滞水**するだけである。
- ・しかしながら、滞水している水が**凍結すると膨張し、シースを破損**させコンクリートにひび割れが入り、遊離石灰(エフロレッセンス)が流出すると推測できる。寒冷地にある本橋はその可能性がある。

- ・遊離石灰の滲出が続いているようには見えないが、前回の点検からの滲出状況の変化を確認する。変化がない場合は経過観察していく。変化がないので対策のを実施する必要はない。
- ・**続いている場合は橋面上の防水対策**を実施する。
- ・さらに**グラウトの再充填**を行う。具体的には削孔して内部の水を抜いて再充填する。ただし、未充填箇所が残るとその位置のPC鋼材はアルカリ性の水に浸されているため、なくなるとPC鋼材が腐食する場合もある。未充填箇所がないように十分な配慮が必要である。
- ・このように補修対策には良い面もあるが、悪い面もあることを認識しておく必要がある。

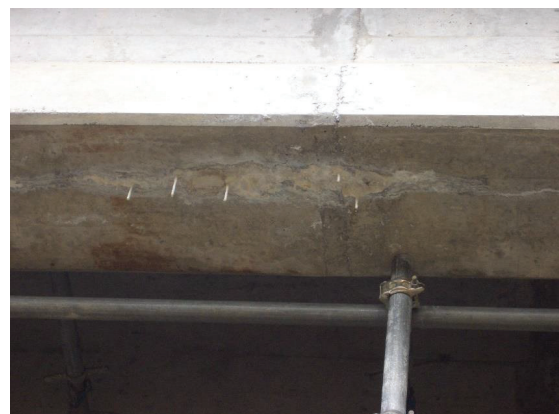
下フランジからも遊離石灰が滲出している

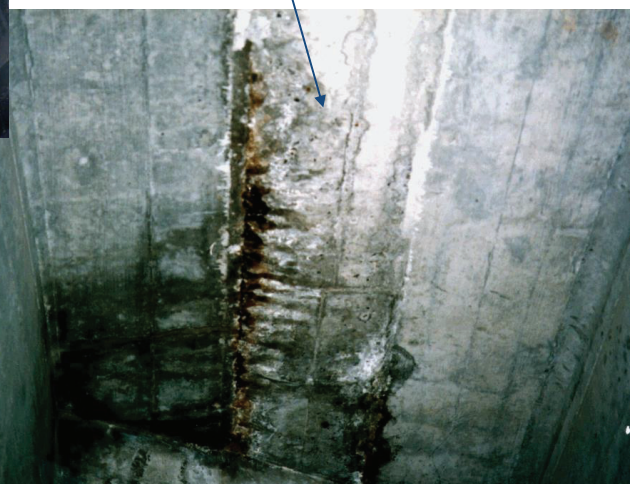
間詰め部と主桁との接合部からの遊離石灰(エフロレッセンス)や錆汁の流出している。間詰め部の抜け落ちが懸念される。

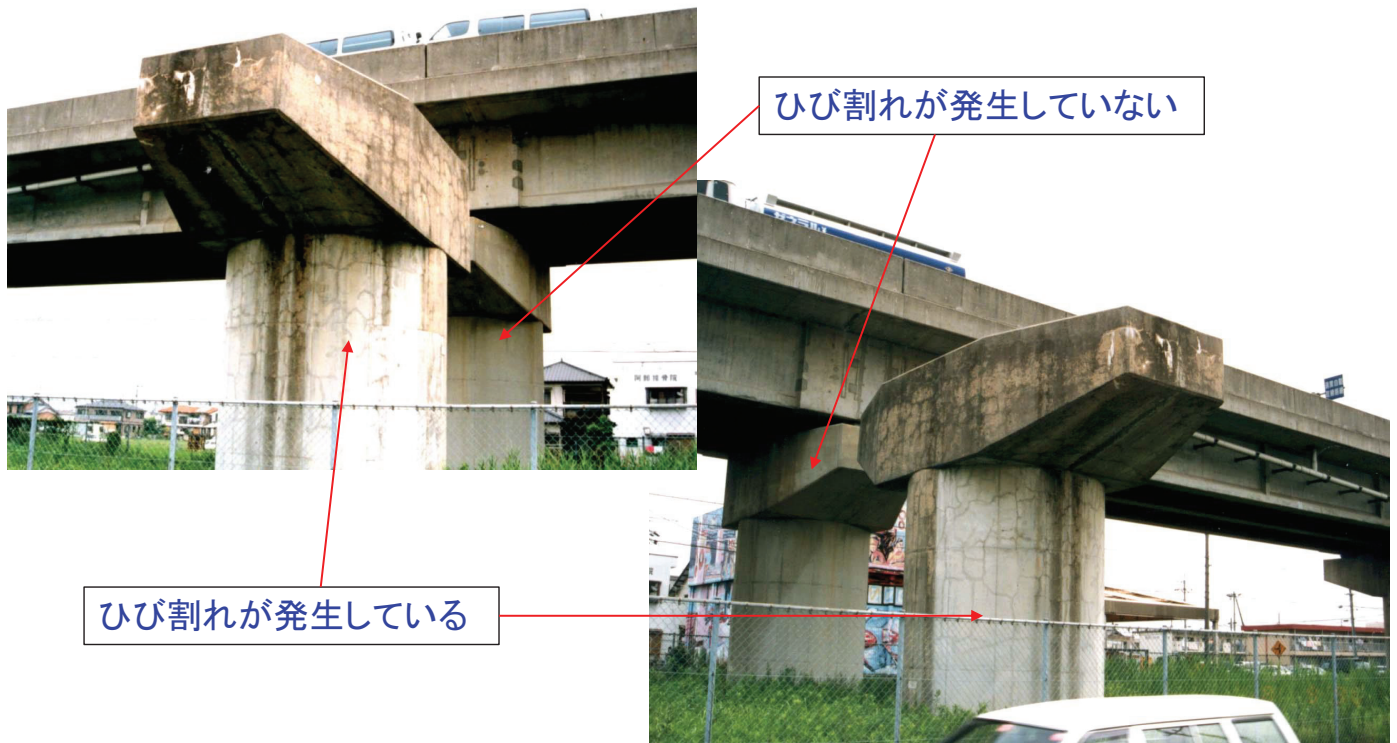
同時に施工されたRC橋脚にも関わらず、**極端にひび割れ発生状況が異なっている**。この原因は？

- ・施工記録によると施工された高架橋のRC橋脚は同一材料で同時期に完成している。
- ・上部工が架設されている側のRC橋脚にはひび割れが見られていないが、架設されていない側のRC橋脚には多くのひび割れが発生している。
- ・施工後の環境としては、**上部工が架設されている側のRC橋脚には雨は当たらない**が、架設されていない側のRC橋脚には常に雨が当たっている。
- ・ひび割れ形態からアルカリ骨材反応(ASR)によるひび割れと推測される。
- ・**ASRは水、反応性骨材、セメント中のアルカリ金属(Na、K)の三つが揃わないと進行しない**。つまり、上部工が架設されていない側のRC橋脚はこの中の水がないため、ASRの反応が起こらずひび割れが発生していないと推測される。

- ・同時に施工されている他のRC橋脚も調べ、必要に応じて対策を講じる。
- ・上部工が架設されている側のRC橋脚には、**潜在的にASRが進行する状況にあり、水分の浸入を抑制する対策を講じる必要がある**。
- ・ASRのひび割れにより、コンクリートが脆弱しており、鉄筋が破断している可能性もあることから、詳細調査を行い、補修・補強で対応するものと、更新するものに仕分けする必要がある。
- ・上部工が架設される前までに、対策を講じる必要がある。
