# 能登半島地震の道路橋被害と 今後の課題・対策

片岡 正次郎

土木研究所 CAESAR 耐震研究監

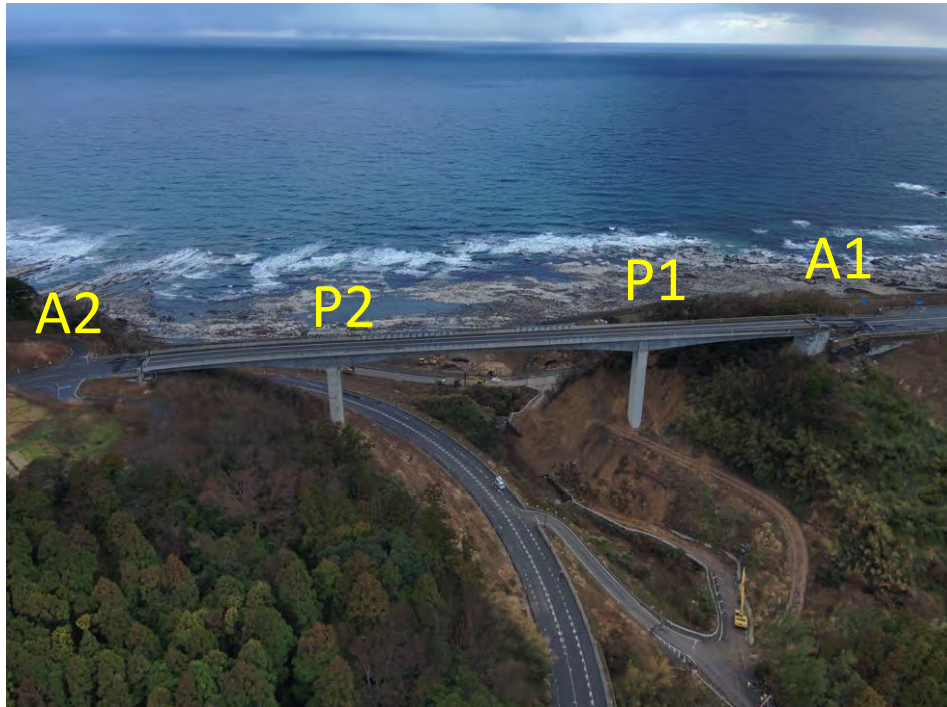
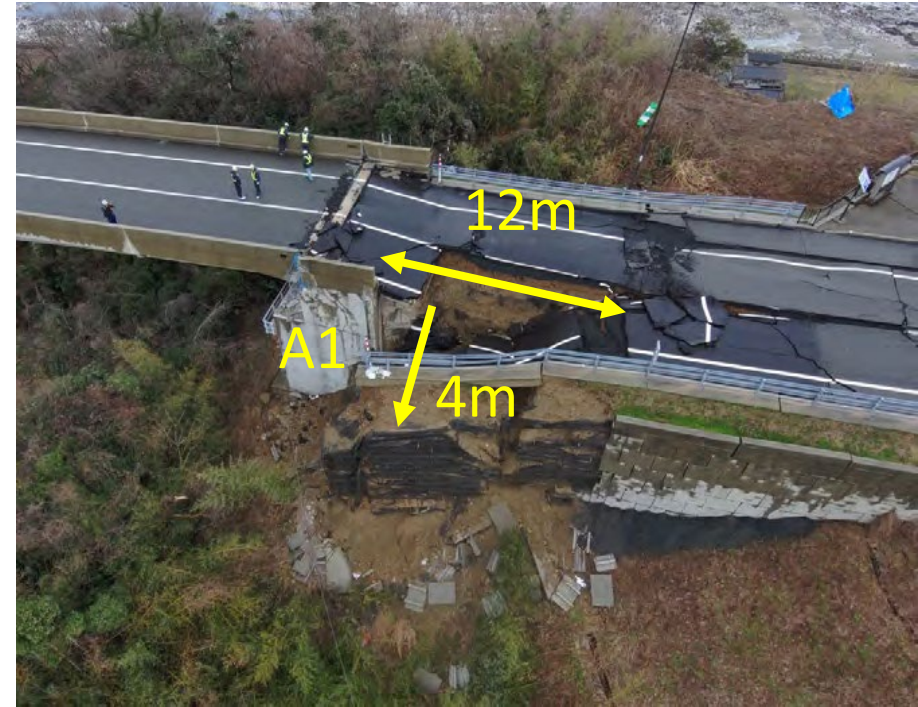
- ✓ 補強土壁を有する背面アプローチ部が崩落
- ✓ 壁面材落下、直角方向に4m移動

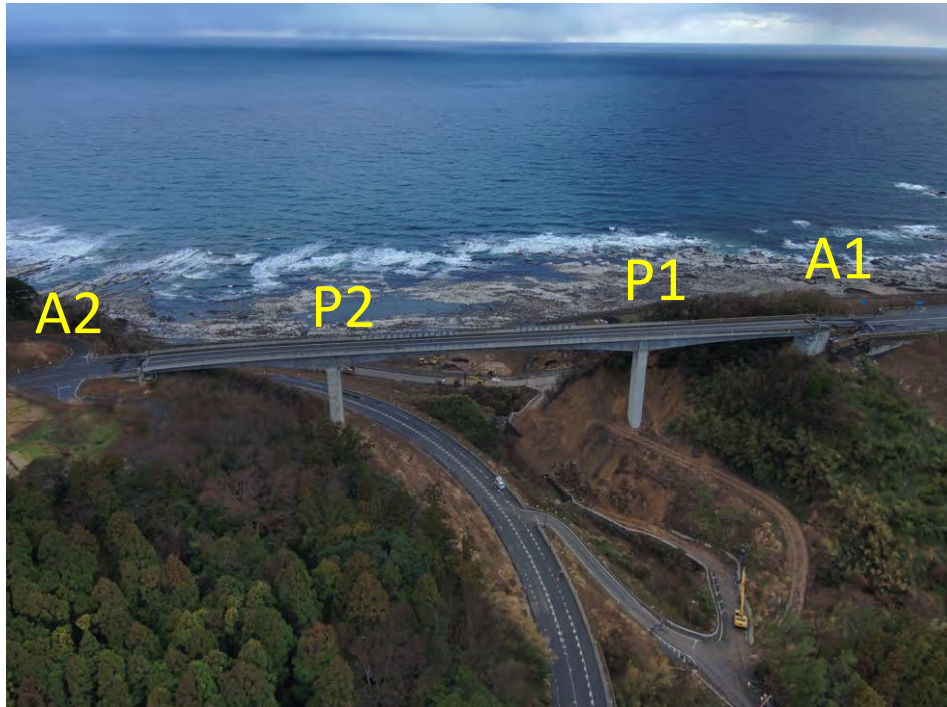
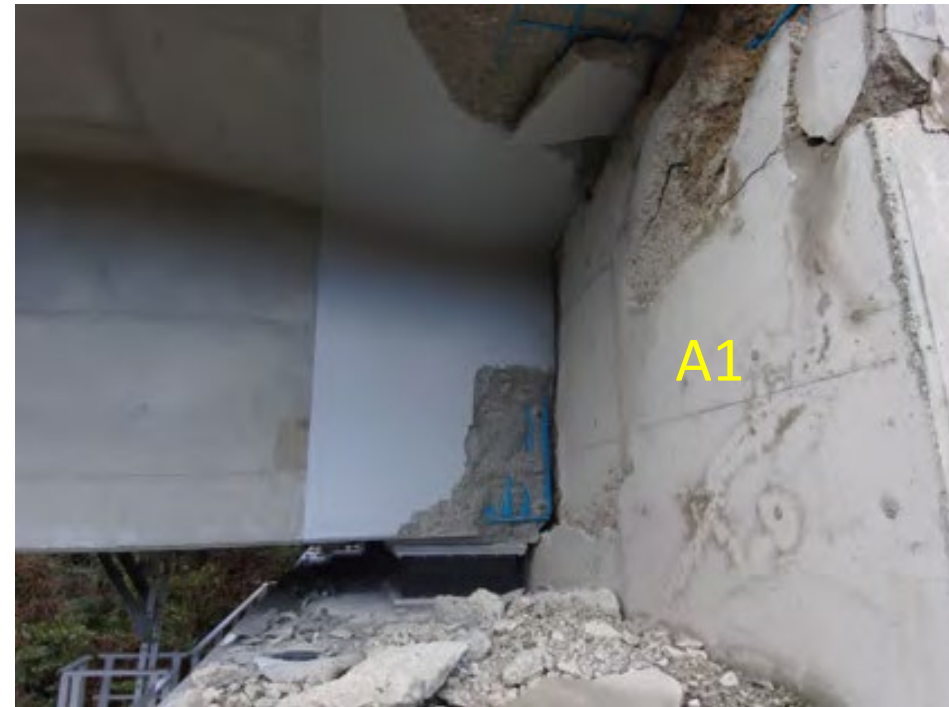
- ✓ 橋台は前面に移動
- ✓ A1橋台ではパラペットとPC桁にひび割れ・はく落
- ✓ ゴム支承の軸方向の変形

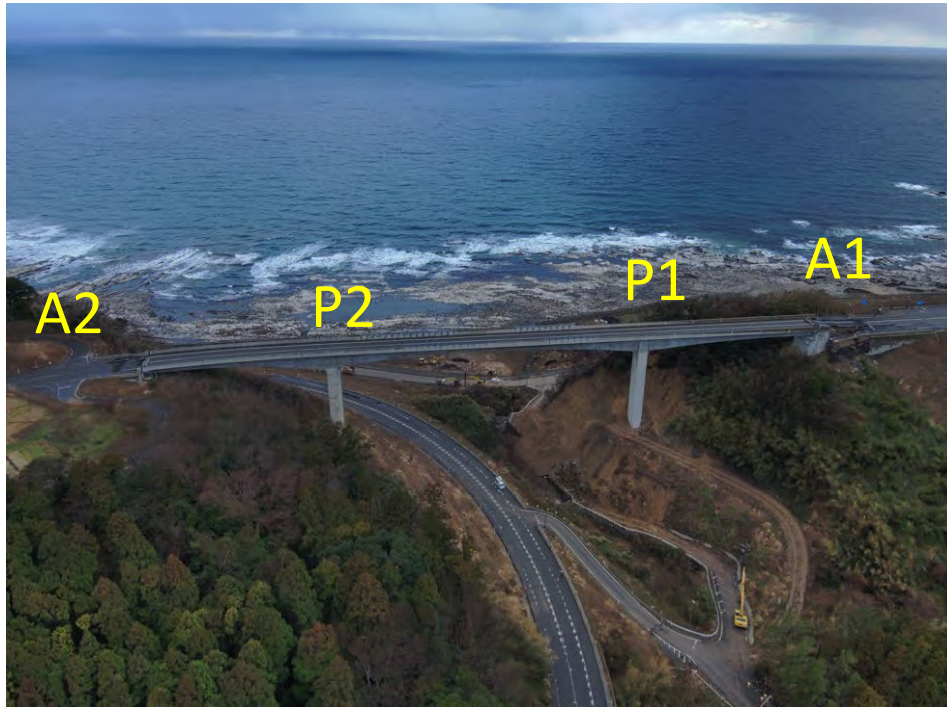
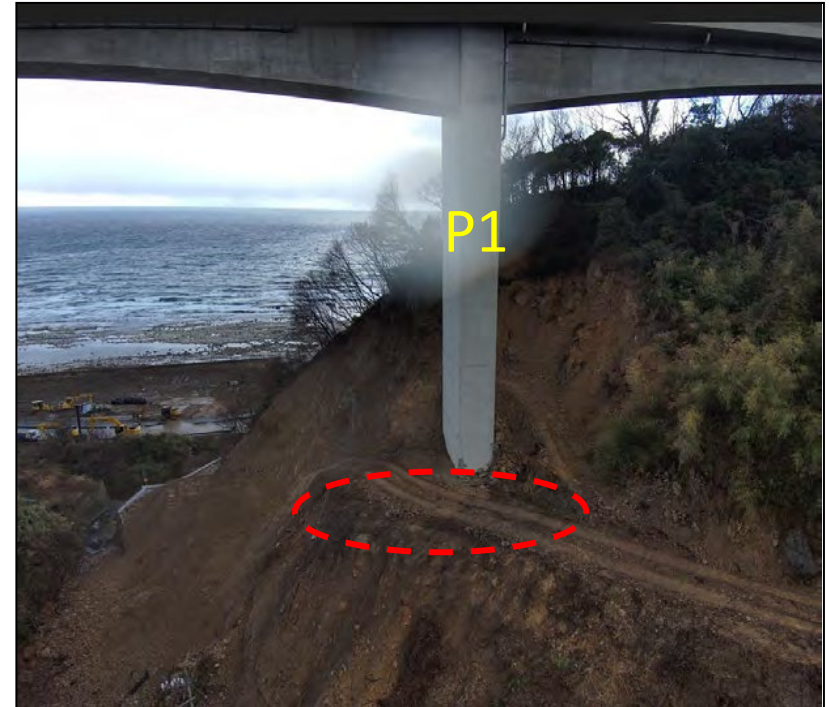
✓ P1橋脚の深礎基礎を支える地盤の崩落

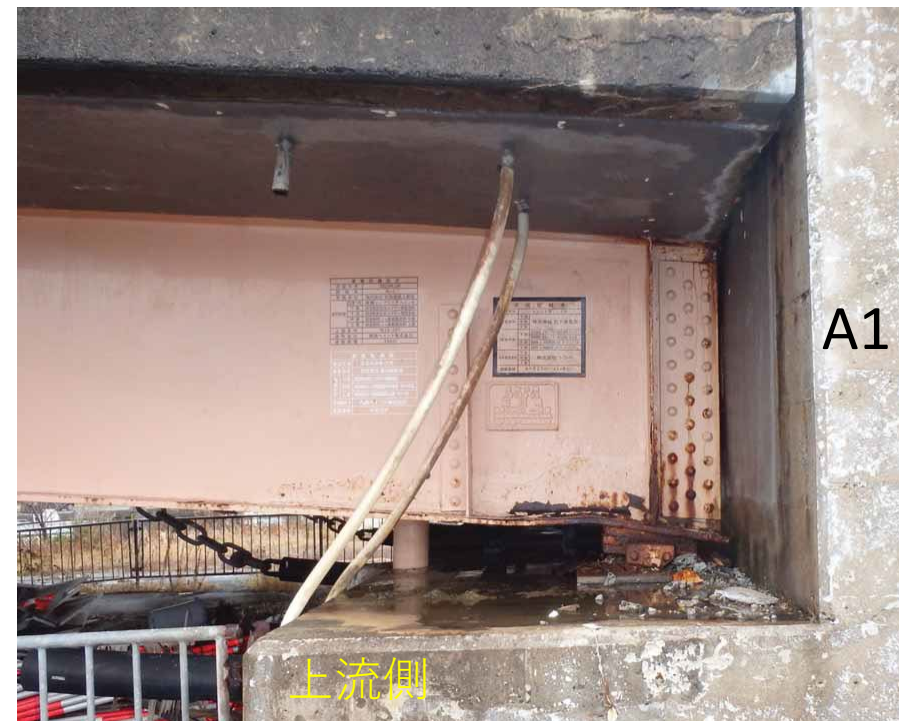
- ✓ 端部支承上のフランジ・補剛材に局所的な変形
- ✓ 端部の支承と鋼桁に腐食

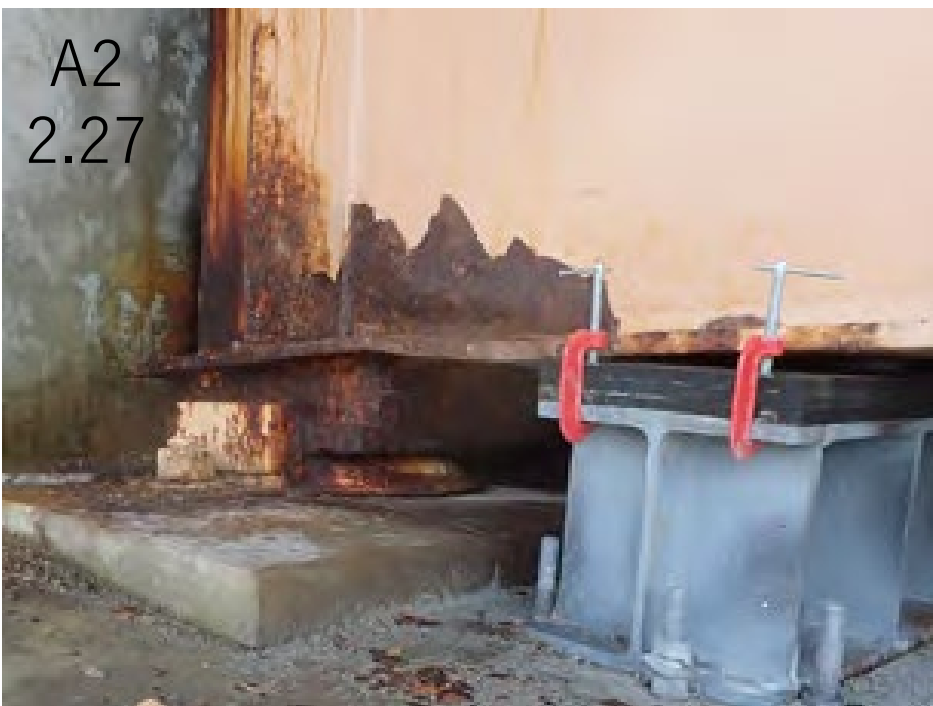
A2  
2.27

✓ 2/27の再調査時にはサンドル  
設置済み

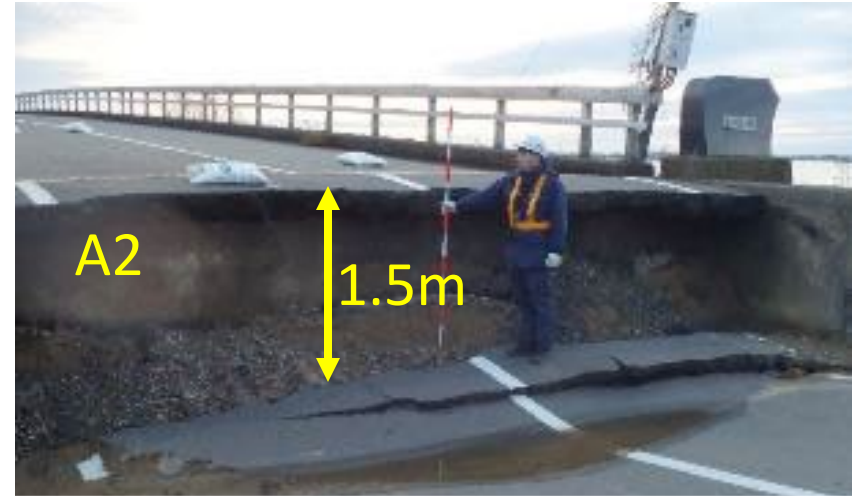
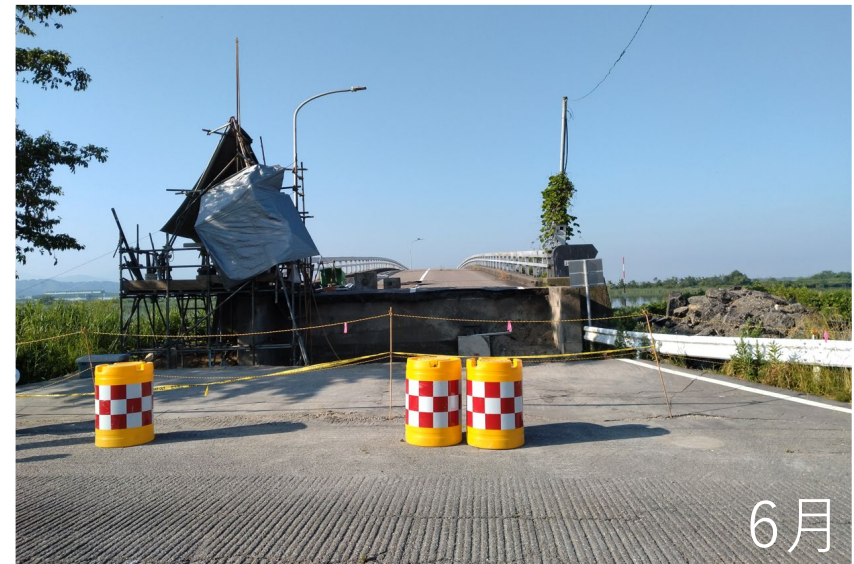
✓ A2橋台背面土が約1.5 m沈下

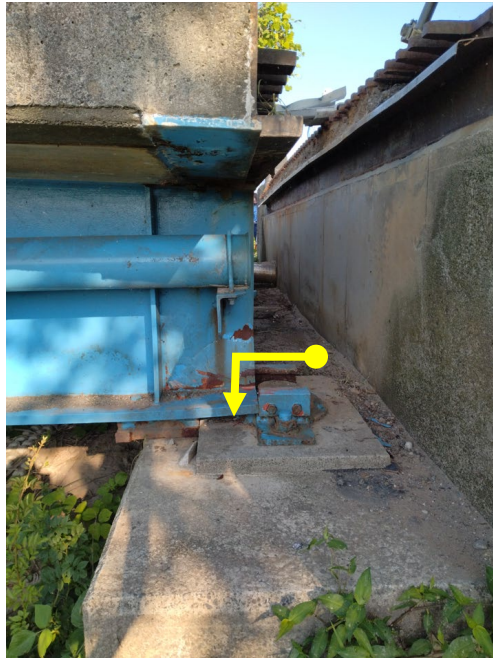
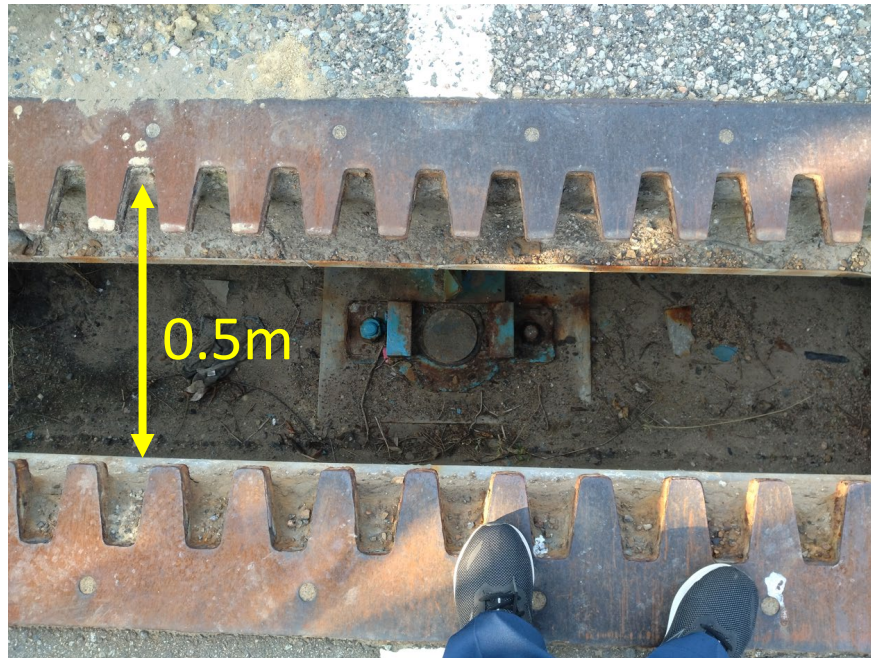
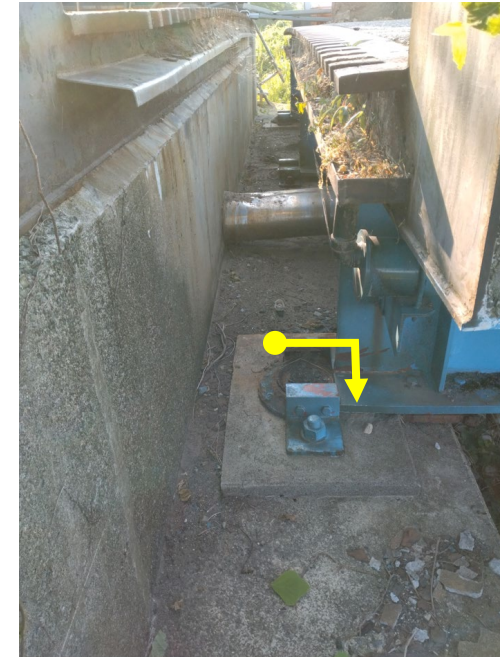
- ✓ A2橋台と桁の遊間が約0.5 m拡大
- ✓ 主桁が橋台がから脱落
- ✓ 橋脚位置では桁の移動は見られない

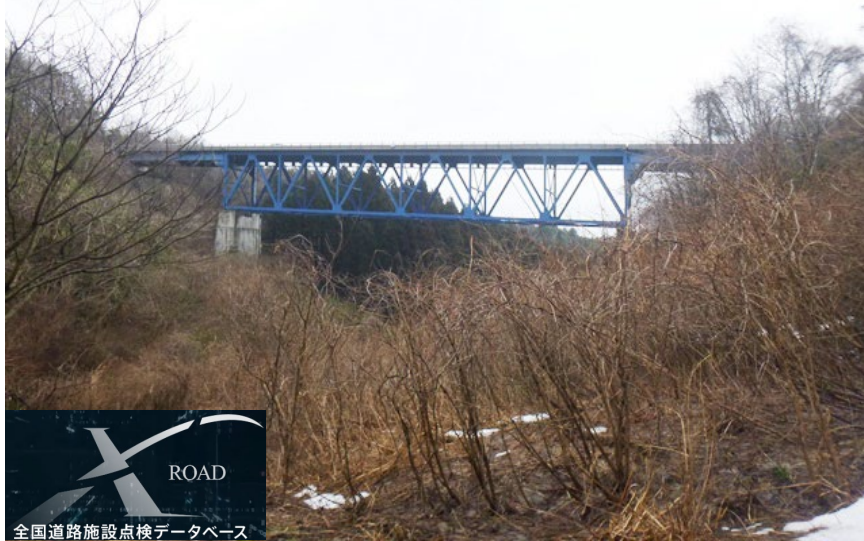
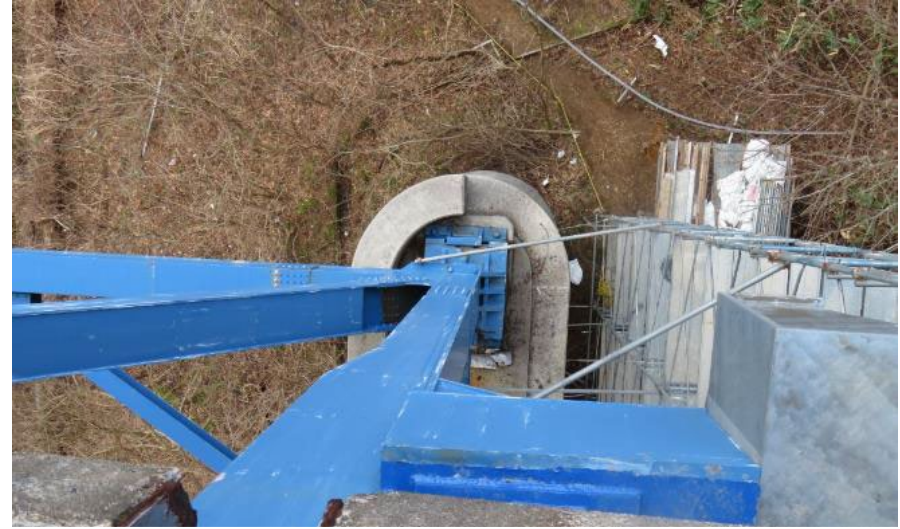
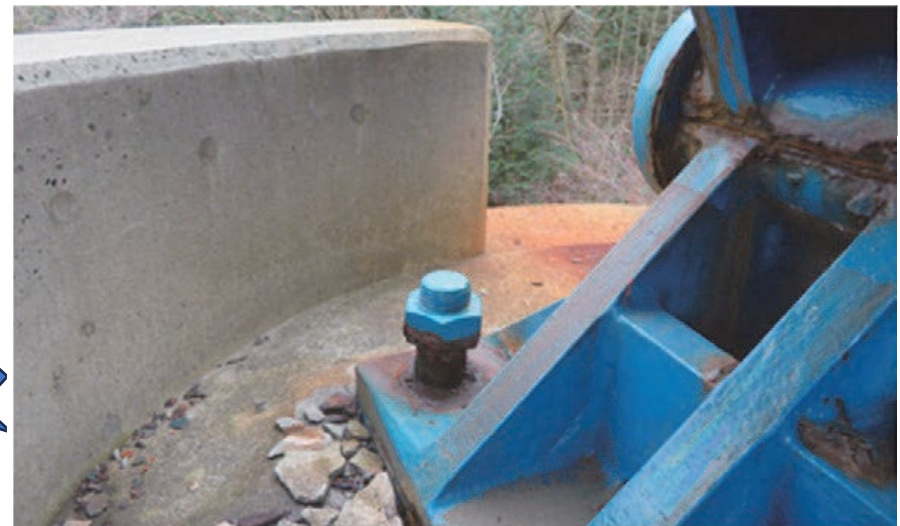
小牧橋 (1975年架設)

安全な検査路がない

損傷が想定される箇所に  
アクセスできること

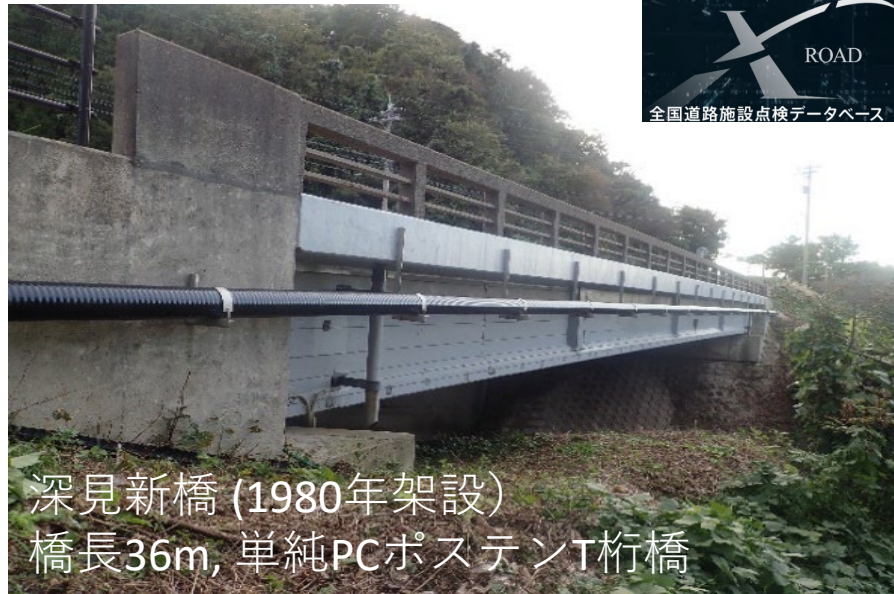
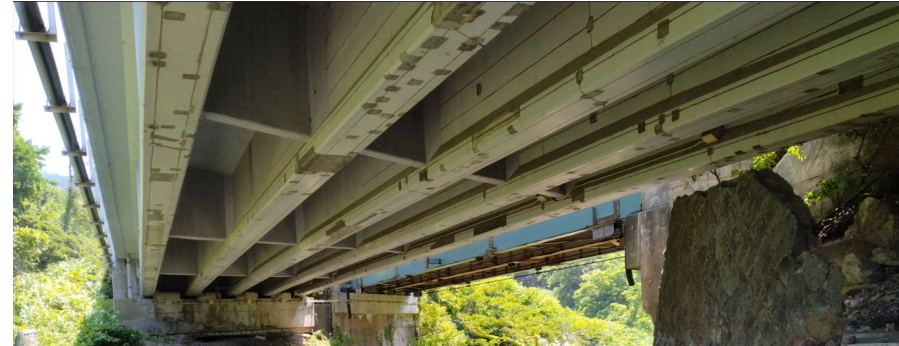
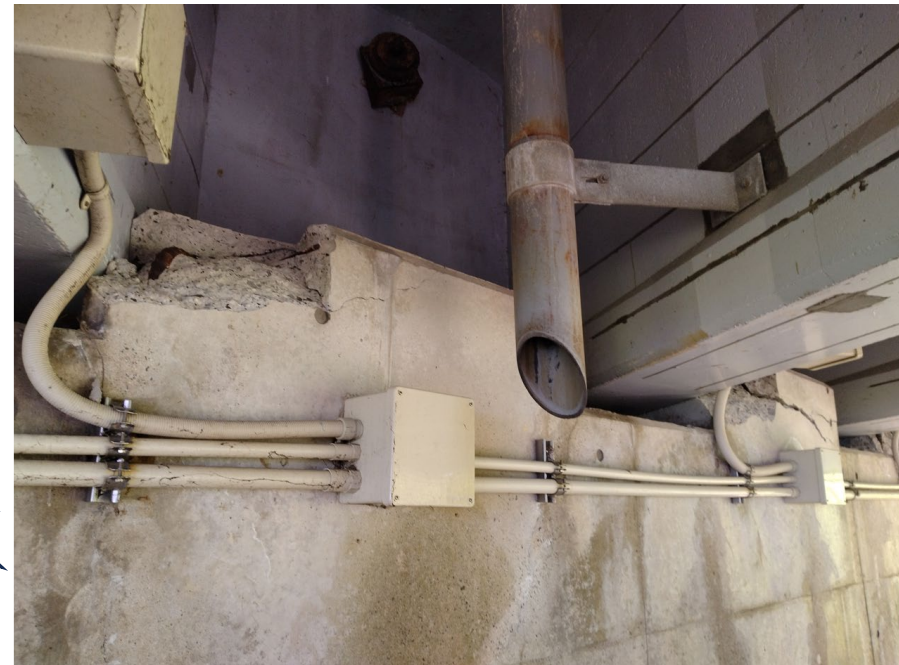
余震等への安全性？

変位制限構造等の壊れ方の制御

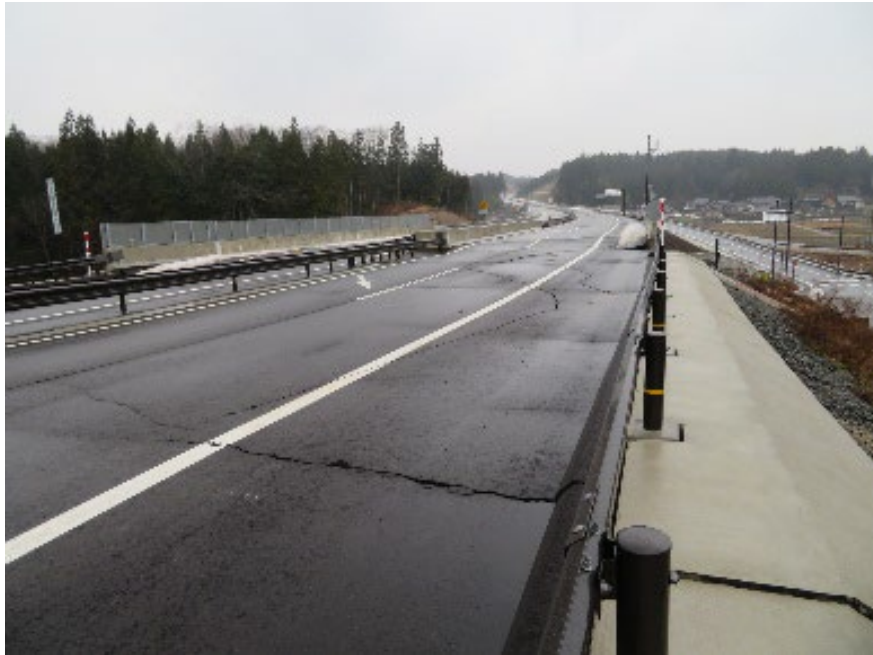
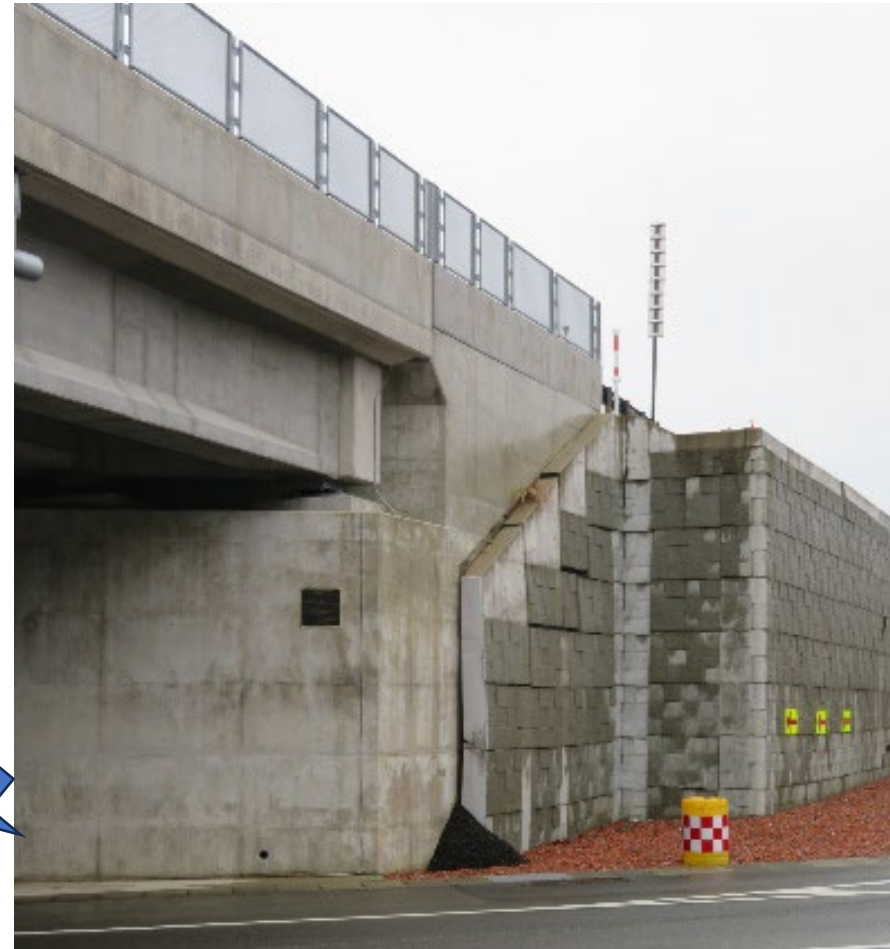
性能の見立てが困難

損傷状態からの性能の推定

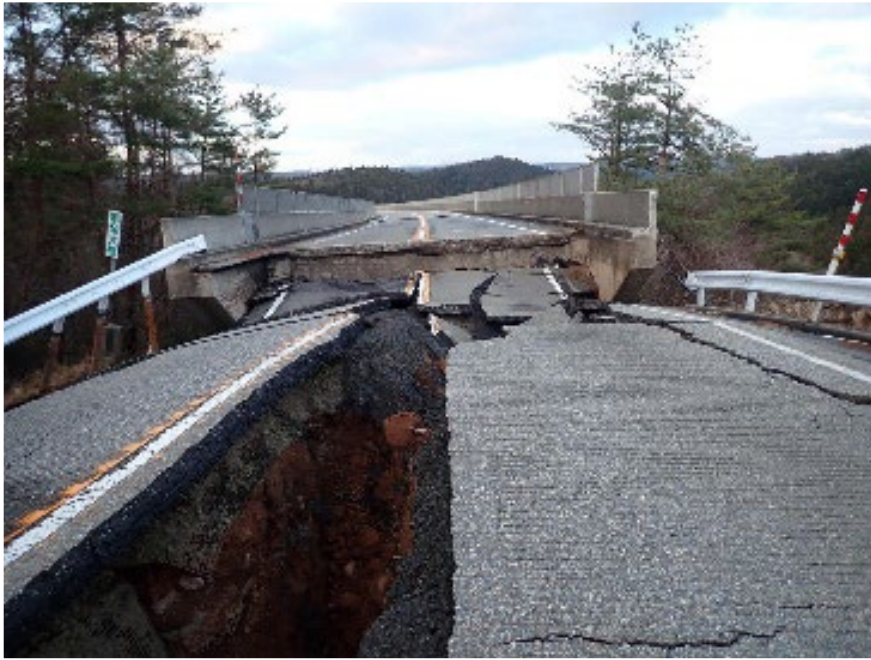
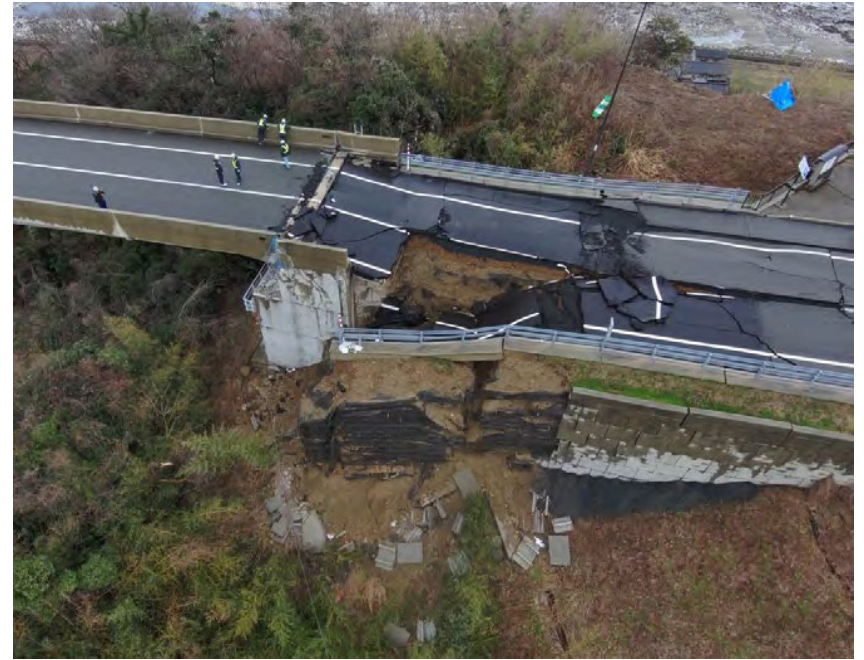
橋台背面盛土の大被害

橋台背面盛土は橋の耐荷機構の一部を担うことを明確にし、所要の状態に留める必要があることを規定（速やかに復旧可能、等）
