現場に学ぶメンテナンス

PC鋼材の腐食損傷への対応事例 —妙高大橋のグラウト未充填と鋼材腐食の調査—

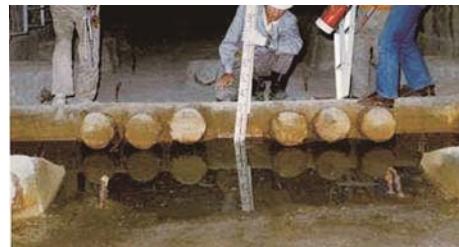
本橋では、過去に桁端部の開口部を通じて箱桁内に路面水が流れ込んで滯水していたこと(写真-2)、また別の箇所では、箱桁内に配置した排水管の破損によって、その周囲に滯水が生じていたこと(写真-3)が確認されています。

写真-2 箱桁内、桁端部付近のPC定着部と滯水状況

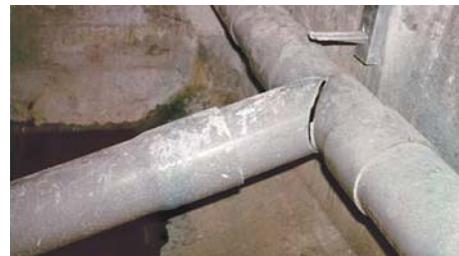
写真-3 箱桁内の排水管継手の割れと滯水

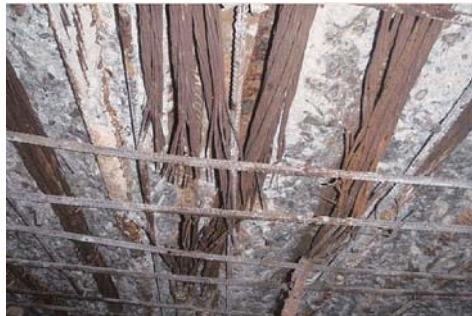
本橋では、2009年にリフレッシュを目的とした補修工事が行われました。その際にA1-P1間の現場打ちコンクリートの第8ブロック床版下面において、コンクリート表面の変色や鏽び汁、ひび割れ、浮き、鉄筋露出が見られたことから、その箇所をはつきり調査したところ、連続ケーブル(図-1)のPC鋼材の著しい腐食が発見されました。既設のPC橋では内部の鉄筋やPC鋼材の腐食の可能性を念頭に置き、外観の異常に注意することが重要です。

写真-4は、下床版下面で浮きが確認された範囲

のPC鋼材の腐食状況です。広範囲にPC鋼材の腐食と破断が見られました。その後の調査の結果、グラウト充填が十分ではない箇所が多数確認され、そこでは多くのPC鋼材が激しく腐食していました。また、グラウトが充填されているシースや縦横に配置されている鉄筋にも腐食が確認され、シース内部に侵入した水によるだけでなく、コンクリート表面から内部に侵入した水も腐食に影響していることが疑われました。本橋では、写真-2、3に示したとおり、過去に箱桁内の滯水が生じています。仮にコンクリートにひび割れや不完全な接合部があれば、そこからコンクリート内部に大量の水分が供給される可能性もあったと考えられます。

写真-4 A1-P1間現場打ち部の下床版下面はつり状況

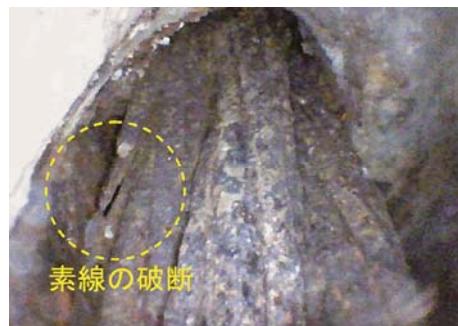
その結果、写真-5に示すように、P1橋脚上の中間支点付近にもグラウトの未充填箇所が多数確認され、張り出しケーブル(図-1)のPC鋼材の腐食と素線の破断も確認されました。PC鋼材の著しい腐食が外観の異常に現れなかった原因の一つとして、グラウト未充填箇所では、PC鋼材が腐食して、著しい膨張が生じても、未充填による空隙があるため鉄による鋼材の膨脹がコンクリートのひび割れや浮きに直接繋がらなかつた可能性が高いと考えられます。

写真-5 P1付近のドリル削孔によるシース内の状況
