ゲルバーひんじ部補強吊り部材脱落の対応事例

2. 湯岡橋のひんじ部損傷事例と対策

本橋は、国道27号福井県小浜市に位置する7径間単純ゲルバー式RCT桁（図-1）の橋梁で、昭和11年に竣工しました。

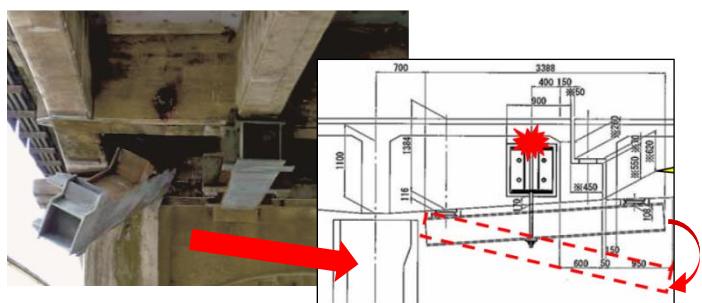
写真-1 支持部材の脱落（S2）

平成16年の定期点検時、伸縮装置に最大14mmの段差が生じ、近傍のひんじ部の補強吊り部材が左右で25mm傾斜していることが確認されました。段差の原因としては吊り桁が支持桁より浮き上がっていることから、補強吊り部材のPC鋼材緊張時に緊張力が均等に揃っていなかったことが想定されました。

平成22年5月25日、湯岡橋P2橋脚起点側ひんじ部（S2）の支持部材が脱落しているのが確認されました（写真-1）。脱落原因は、支持部材を支えていたPC鋼材の上部マンションねじ部が破断し、支持力を失った支持部材が脱落したというものでした。

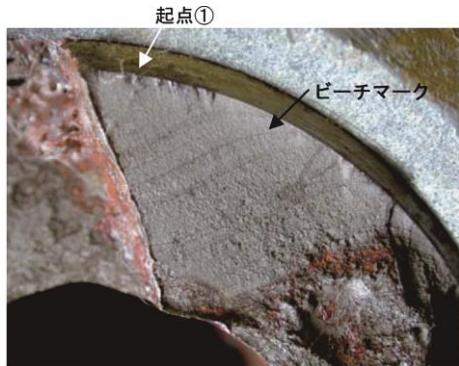
写真・2 マクロ破面形態（起点①）

マクロ的破面観察の結果、破断部の平滑面は繰返し変動応力により形成される明瞭なビーチマーク^{*}（貝殻模様）が現れて、疲労破面の特徴が観察されました（写真-2）。また、走査型電子顕微鏡(SEM)ミクロ破面観察でも、ビーチマーク形成全域に、不鮮明だが、疲労破面の特徴であるストライエーション^{*}状模様も確認されました。

以上より、PC鋼材マンションねじ部の破断位置、破断形状、破断形態および金属組織等から、破断原因是応力的要因に起因したものと推察されました。ねじ部破断や亀裂発生位置がナット座面近傍の噛み合い部を起点とした疲労破壊であることから、破断原因是吊り桁が支持桁より浮き上がりっていたことにより協働せず、吊り桁の振動・偏荷重により、疲労亀裂が進行し、破断に至ったものと推定されました。
