アルカリ骨材反応が生じたPC橋の調査、診断と対応事例

2. 明橋の概要

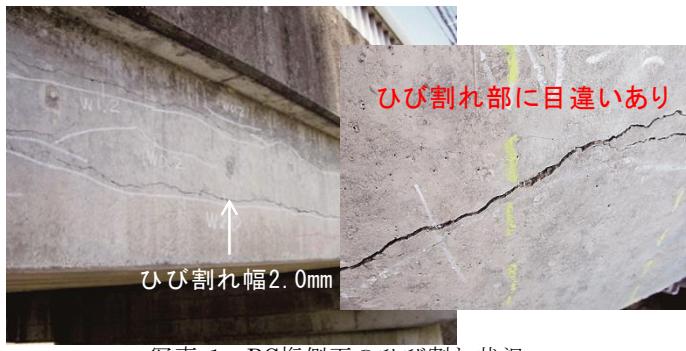
写真-1 PC桁側面のひび割れ状況

写真-2 舗装面とPC桁上面のひび割れ状況
のもあり、また、PC桁上面のみに生じているひび割れもあることが分かりました。また、PC桁側面のひび割れは、幅が2.0mm以上のものもあり、目視でひび割れを挟んだコンクリート表面の目違いが確認されたことから、通常の曲げやせん断、収縮等に伴うひび割れではなく、ASRに起因した膨張によるひび割れが疑われました。（写真-1、写真-2）。

1)雨水の供給遮断を目的として床版防水、伸縮装置取替による止水機能の回復、ひび割れ補修、コンクリート表面保護を実施

なお、桁側面及び桁下面のコンクリート表面保護は、遮水効果と内在水分低減のため通気性を有する含浸材を塗布しました。

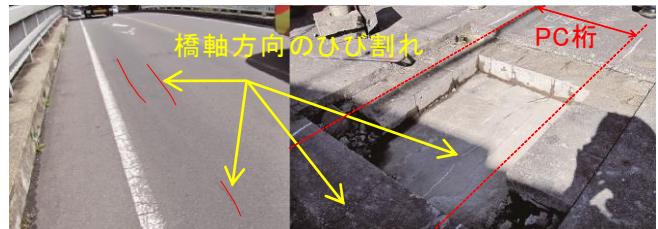
平成21年の橋梁点検時に、PC桁側面および下面全面、舗装面の一部に橋軸方向のひび割れが確認されました。舗装面のひび割れについて、その後の開削調査によりPC桁上面のひび割れが起点となり、同じ位置で舗装が全厚ひび割れているも

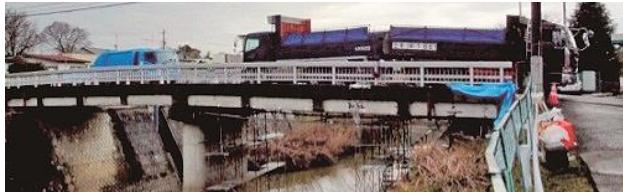
写真-4 荷重車両による静的載荷試験

(20t×2台)を使用して静的載荷試験を行いました(写真-4)。

PC桁側面のひび割れが顕著に表れていた第2径間(P1-A2)のG1桁支間中央部に載荷した結果、本載荷試験の荷重レベル範囲内での最大たわみ量と面的なたわみ分布は、いずれもひび割れが生じておらず弾性係数も低下していないと仮定した計算値の半分程度で、設計で想定する剛性が概ね失われていないことが分かりました。なお、ひび割れ深さは、最大でもせん断補強鉄筋付近に留まっています(写真-5)。

載荷試験による面的なたわみ分布や桁側面のひずみ分布から、載荷に伴い線形挙動を逸脱する動きはなかったこと、複数個所でひび割れの開きやずれはなかったことが分かりました。既に路線として8tに重量規制されており、8t車が橋梁上に満載の場合でも本載荷試験より安全側の載荷条件となることから、今のところ現行の重量規制を継続することとしました。
