現場に学ぶメンテナンス

吊橋の主ケーブル一部破断時の対応事例

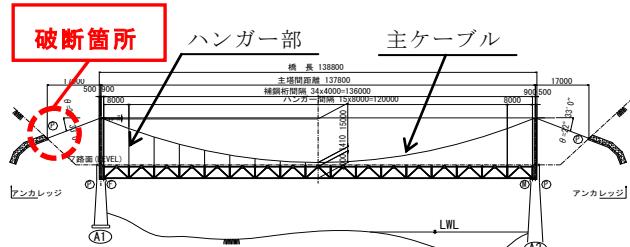
図-1 原田橋一般図と主ケーブル破断箇所

2012年4月、主ケーブルのロープの1本で、6本のストランドのうち1本が定着部付近で破断しているのが確認されました（図-1、写真-1）。

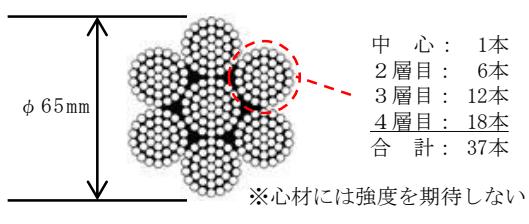
図-2 主ケーブル断面構成

主ケーブルは $\phi 65\text{mm}$ のワイヤーロープで、計6本あります。1本の主ケーブルは、素線37本をより合わせたストランド7本で構成されています。なお、心材には強度を期待していません（図-2）。

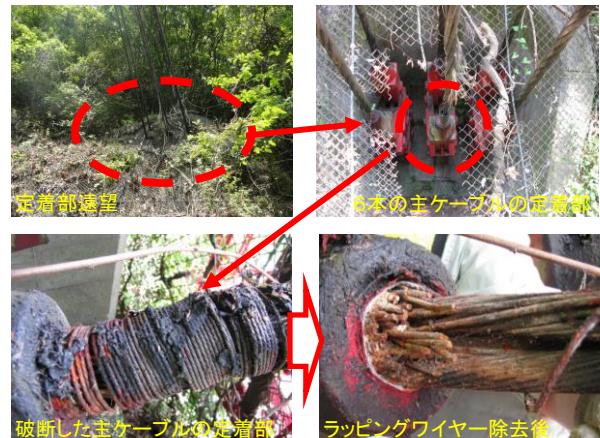
写真-1 主ケーブル破断状況

破断箇所は定着ソケットの直近で、防錆材やラッピングワイヤーで覆われており、ロープ表面を直接見ることが難しい箇所でした。また、定着部背面のアンカーは斜面の岩盤に埋め込まれ、破断箇所を覆うように落石防護網が施工されており、そのままでは近接目視で見える範囲にやや制約があった可能性があります。

破断したロープ以外も防食仕様や定着部の環境条件に大きな違いはないと考えられ、同様の腐食が進行している可能性も否定できず、また破断したロープの影響の橋全体の耐荷力への評価も困難であったことから、全面通行止めが行われました。

部材の破断など耐荷力に影響のある損傷が生じた場合は、対策までの間は少なくとも損傷発見時よりも応力が緩和される状態に移行させることができることで安全確保上重要です。本橋の場合は、通行止めにより自動車荷重分の応力低減措置を行った上で、詳細調査と応急措置の検討が進められました。

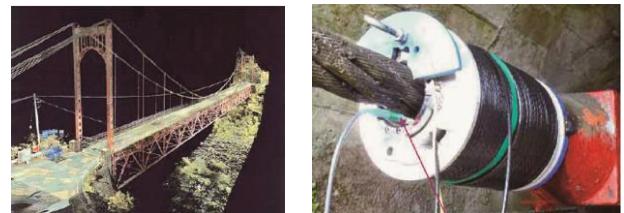
写真-2 3Dレーザースキャナ　写真-3 全磁束法による測量結果
による腐食状況調査

本橋では、正確かつ簡便に位置が把握できる3Dレーザースキャナ測量（撮影した範囲のすべての座標値を設定することが可能）による測定を行いました（写真-2）。その結果、立体フレーム解析によって、建設当時及び過去の補修補強工事の記録からの事故前の状態の再現を通じて、現況の耐荷力の推定を短時間で行うことができました。本橋のように建設後に補修補強が行われていると、建設当時の記録が残されていても補修補強の記録が残されていないと現況の正確な推定は不可能です。このように、供用期間中の様々な記録が建設当時の記録と共に確実に保存されていることは、適切な維持管理をするために極めて重要です。

また、全主ケーブル定着部のラッピングワイヤーを除去し、防錆材の劣化状況やロープの腐食状況を確認しました。一方、ロープは多数の素線からなるため、内部の腐食状況を外観から把握することはできません。そのため、全磁束法（鋼材中を通る磁束を測定し、磁束と断面積の比例性より磁性体部（非腐食部）の断面積を評価する方法）による腐食の推定も行いました（写真-3）。

これらの調査の結果、破断したロープ以外では破断の危険性がある程の深刻な腐食の可能性は小さいと評価されました。
