現場に学ぶメンテナンス

# 橋台の側方移動への対応事例

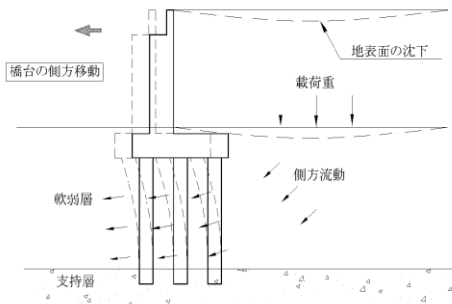
図-1 側方移動のメカニズム

道路橋の両端の下部構造である橋台は、一般に片側が盛土となるため常に偏荷重を受けます。このとき橋台の裏込めは良質な土等で施工されますが、盛土下の地盤が軟弱な粘性土地盤の場合、盛土荷重によってその下にある軟弱粘性土が変形・移動しようとする事により、橋台の基礎部分（軟弱地盤上なので橋台の基礎は一般に杭基礎となる）に側方からの力が作用したり、地盤の変位に伴って移動が生じることがあります（図-1）。本稿では、側方移動対策を実施した橋台に側方移動が生じた事例を取り上げ、側方移動対策における留意点について紹介します。

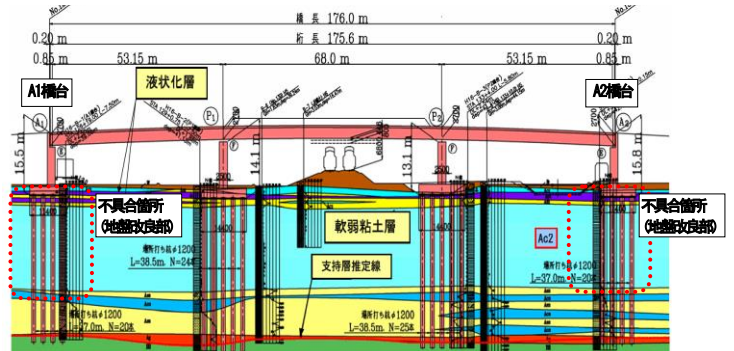
図-2 橋梁一般図と地盤条件

本橋は、橋長176mの鋼3径間連続橋であり、N値0~4の鋭敏比が高い海成粘性土が約20m堆積する地盤条件で、基礎は橋台・橋脚とも杭長約40mの場所打ち杭です（図-2）。

A1橋台側は未固結部の圧密を促進するためにペーパードレーンを追加し、躯体を構築して背面盛土を高さ6.0mまで施工したところ、橋台が前面方向に約80mm水平変位していることが確認されました。また、A2橋台側は施工時にエアを必要としないCDM（スラリー系機械攪伴工法）へ地盤改良工法を変更しましたが、同様に背面盛土を4.2mまで施工した時点で、前面方向へ約30mm水平変位していることが確認されました。

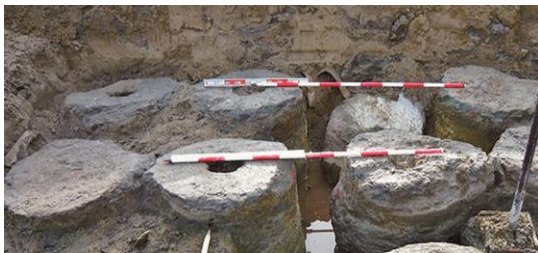
写真-1 改良体確認状況

また、改良体自体に移動が生じていることが疑われたため、改良体の傾斜及び移動量を調査しました。その結果、改良体の傾斜、沈下及び全体的な平面移動が確認されました（写真-1）。同様にA2橋台側のCDM改良体においても調査を行った結果、改良体は健全で沈下はほぼ確認されなかったものの、全体的な平面移動はA1橋台側と同様に確認されました。このように、改良体が出来ていても、改良率が低いと、改良体の中の粘性土や改良範囲の背後からの移動に伴い改良体そのものにも移動が生じて、側方移動対策としての効果が発揮されない場合があります。対策として固結工法を用いる場合には、基礎に影響を与えるような変位が粘性土層や改良体に生じることがないように改良範囲や改良率を設定する必要があります。

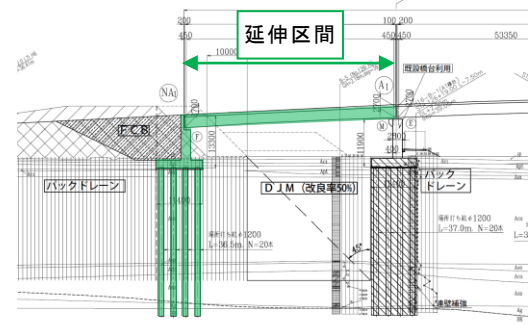
図-3 対策図

A1 橋台では、改良・未改良部分が複雑に混在する上に、ペーパードレインも埋設され、再改良の施工現実性が保証できないこと、また極めて軟弱な地盤条件においては、不確実な対策が再度地

盤の変状を生じさせ基礎を損傷させる原因になり得ることが課題となりました。こうした点を踏まえ、現実性の高い対策として、未固結部を横断する橋梁延伸案を採用しました（図-3）。また、側方移動対策として効果の高いプレロードにより軟弱層の強度を一様に向上させる工法を採用しました。
