損傷が生じたRC橋脚に対する診断と維持管理への対応事例

2. 神宮橋の概要と地震後の損傷状況

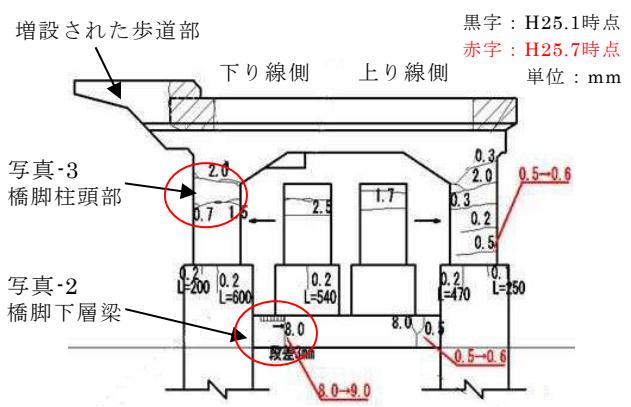
図-1 点検結果から確認されるひびわれの進展状況

本橋の地点では震度5強の揺れが生じました。本橋では、地震発生直後に橋上からの目視点検、同年4月には遠望目視による緊急点検を実施しましたが、これらの点検では交通に支障を来す損傷は確認されませんでした。しかし、同年7月に船により各橋脚の近接目視による緊急点検を行い、柱部や下層梁にひび割れが生じていることが確認されました。その後、2013年1月に第3回目の定期点検を近接目視により行い、柱部及び下層梁に生じていたひび割れの箇所数が増加していることがわかりました。このため、同年7月にさらに臨時点検を行ったところ、橋脚の柱部や下層梁を中心にひび割れが以前よりも進展している箇所があることが確認されました（写真-2、写真-3、図-1）。

まず、本橋は橋長が比較的長い橋であり、橋脚の位置によって地盤条件や構造条件が異なることから、地震動を含む各荷重の影響の度合いに差が生じている可能性も考えられたため、各橋脚に生じたひび割れと変状の進展状況について、保管されている設計図書や既往の点検データを全て活用して横並びで整理し、橋脚毎の傾向を確認することによって被災要因の分析を行いました。その結果、ひび割れが進展している橋脚では、歩道が添架されている下り線側が低くなる方向へと傾斜している傾向があること、このような傾斜が生じた場合に橋脚に生じるひび割れを解析により推定すると、実際に生じたひび割れを概ね再現できること等が確認されました。また、本橋架設当時のケーン基礎の設計・施工技術の調査や追加の地盤調査を行い、地盤条件と基礎の関係についても検討しました。その結果、本橋のケーン基礎の支持地盤は、地震によって液状化する可能性のある軟弱な砂質地盤である可能性があることがわかりました。この結果から、本橋では、地震の影響によりケーン基礎側方の地盤や支持地盤に液状化が発生し、これに歩道増設による死荷重の偏心載荷の影響が加わり、不同沈下を生じさせた可能性が高いと推定しました。

橋の耐震性能の評価を行いました。その結果、ケーン基礎については、今回の地震で生じた不同沈下と同等の不同沈下がさらに生じても、基礎本体には大きな損傷は生じないこと、一方で、東北地方太平洋沖地震において本橋周辺で観測された地震動と同程度の地震動を受けた場合には、RC橋脚にさらなる損傷の進展や新たな変状が発生する可能性があること等がわかり、補修・補強を行う必要があると判断しました。また、支持地盤が液状化した場合のケーン基礎のその後の挙動評価技術については未確立な要素があり、解析による評価の精度に関しては不確定要因が残ります。そこで、本橋の今後の挙動の推移を入念に監視するために、監視カメラの設置や、橋脚に生じたひび割れの進展や橋脚の変位の変化等を監視できるように、引き続き常時モニタリングを実施することとしました。そして、地震が発生した場合には、近接目視による点検とともに監視データから橋脚のさらなる損傷や変状が生じていないかを確認することとし、今後これらの監視データを蓄積した上で、本橋における耐震性能の評価の精度向上にも活用していくことにしました。
