鋼トラス橋のコンクリート埋込み部材の腐食への対応事例

2. 富山県砺波大橋の補修事例

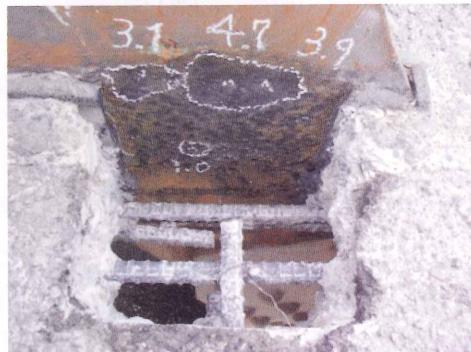
図-2 床版はつり調査

本橋は富山県管理の主要地方道坪野小矢部線にある鋼3径間連続下路トラス橋（橋長460m、昭和44年完成）である（図-1）。注意喚起を受けて平成19年度に埋込み部材の一部を床版はつり調査で確認したところ、き裂や断面欠損はないものの、図-2に示すように最大約5mmの腐食による板厚減少が生じていた。図-3に本橋の埋込み部材の腐食に対して適用した調査・施工のフローを示す。

既設の鋼橋の鋼材は溶接性に劣る場合が多く、またトラス斜材のように常時大きな応力が作用する部材への溶接は施工時の安全性や溶接品質確保の面で課題があり、一般には採用できない。そのため、本橋でも高力ボルト接合による当て板での断面補修とした。
