吊り橋の健全性診断の事例

高知県北西部の大渡ダム大橋（写真-1，図-1）は、仁淀川町管理の中央径間240mの補剛トラス吊り橋（橋長444m）です。架設後31年が経過し、鋼部材は広く塗膜が劣化し、コンクリートにもひびわれや石灰分の析出が確認されるなど、劣化の進行が疑われる状況でした（写真-2）。

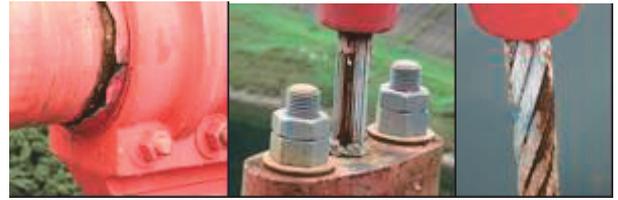
現在とは材料も構造も異なる古い橋の診断には目視や一般的な非破壊検査では得られない情報が求められることもあります。ただし破壊検査や載荷試験、一部部材の応力解放などの調査を行うには、大規模な足場や部材補強が必要となるなどの制約もあります。本橋でも、ケーブルシステムの健全性把握は特に重要ですが、多数の素線できたハンガーや主ケーブル内部の外観からの推定には限界がある一方で、高度な非破壊検査や防食工の撤去には大がかりな足場も必要であり直ぐには実施できない状況でした(写真-6)。

写真-6 主ケーブルとハンガーロープの腐食部の外観
 シンドとの境界付近の被覆劣化部で一部露出させた主ケーブルの状態から主ケーブルに腐食のあることが確認されましたが、バンド部の防食工の劣化状態や損傷箇所の分布とケーブル角度との関係、ケーブル一般部の塗装劣化の傾向などから主ケーブル内部で構造安全性に深刻な悪影響を及ぼすまでの腐食が生じている可能性は低いと判断されました(写真-7)。またケーブルシステム全体で早期の防食機能の回復が必要な状態であることに加えて、バンドのボルト軸力の確認も必要であり、いずれ相当規模の作業足場の確保が不可避であることなど、今後想定される調査や補修補強工事などの一連の対処工程を検討した結果、診断時点で主ケーブル内部の詳細調査を先行実施することは必要性も高くなく経済性の観点からも合理的でないと考えられました。
