鋼部材の疲労き裂について（その1）－道路橋の主桁－

2. 名阪国道山添橋の補修・補強事例

平成18年10月に一般国道25号の山添橋（鋼3径間連続鈹げた橋、橋長128.02m、1971年竣工）で点検時に主桁に1mに及ぶき裂が発見され、安全確保のために通行止めと応急対策が実施されました。

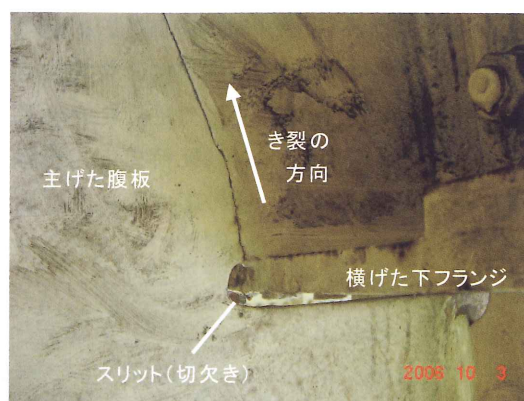
図-2 主げた腹板の疲労き裂

本橋は山間部にあり、き裂は橋下の地上からや橋台部からの遠望目視では発見不可能な支間中央部で4本主げたの内側の1本に発生しました。幸いにも、当時実施されていた近接目視点検において見落とされずに発見・対処ができたため、落橋等の致命的な事態は防がれました。き裂は、主げたに設けたスリットに横げたを貫通させた箇所（図1）の溶接部から主げた腹板に進展して、主げた腹板は断裂に近い状態になっていました。

調査の結果、き裂面の一部に脆性破壊の特徴がみられる箇所があり、き裂全長のうち少なくともある範囲はき裂が一気に進展した可能性が高いとみられました。このように不規則な応力変化が繰り返す道路橋では、疲労き裂の発生時期、発生後のき裂進展の速度や方向等を正確に予測したり、制御すること
