## 鋼部材の疲労き裂について（その2）－鋼製橋脚隅角部－

### 2. 国道1号東山高架橋の損傷事例

#### 2.1 概要

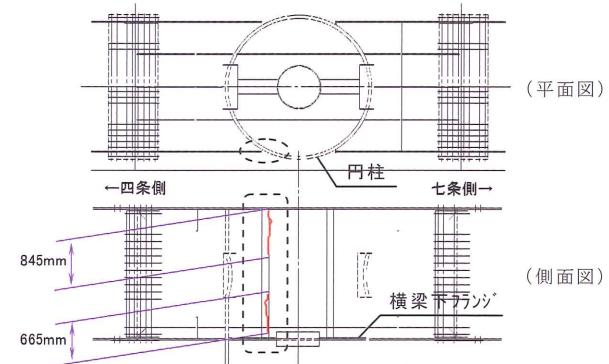
図-2 き裂発生位置（P14橋脚 終点側）

一般国道1号の東山高架橋（橋長559.1m、3径間連続鋼ラーメン他、1967年竣工）の直径約3mの円柱型中間橋脚で、横梁と柱の接合部の複数箇所で縦方向に最大845mmの大規模なき裂が発見されました（図-1、2）。発見直後は隅角部の溶接構造の詳細や発見された以外のき裂の有無が不明であったことから、梁部崩壊の危険性も完全には否定できず直ちに仮支柱を設置して安全を確保する一方、他橋脚も含め緊急調査を実施しました。

き裂は、2基の中間橋脚（P14、P15）で柱と梁下フランジの接合部や梁ウェブの接合部の溶接線に生じていましたが、図面や外観では梁と柱の接合構造が特定できず、仮支柱で梁を完全に支持できることを確認した上で小径のコア抜きを行って構造の確認を行いました。その結果、柱と梁ウェブが三角形の連絡部材（以下「三角バー」という。）を介して間接的にしか接合されない特殊な

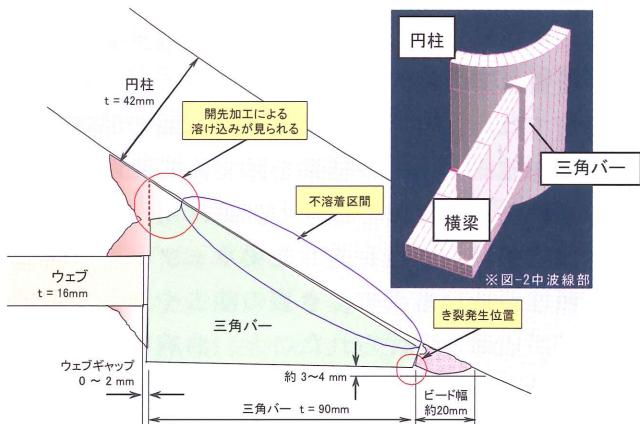
図-3 三角バー周辺の断面図（梁と柱の接合部詳細）

構造であることがわかりました（図-3）。この場合、耐荷力的には十分な接合機能を有していても大きな不溶着部の存在や応力の流れの急変による応力集中等により疲労耐久性は著しく劣るものと考えられました。
