## 吊材破断時の安全対策 —PCアーチ橋の事例—

### 2. 君津新橋と損傷の概要

君津新橋は、1972年に建設された千葉県君津市が管理する国内初のPCローゼ橋（支間66m、ライズ約14m、総幅員14m）です<sup>1)</sup>。2008年10月、写真-1に示すように吊材が1本破断しました。

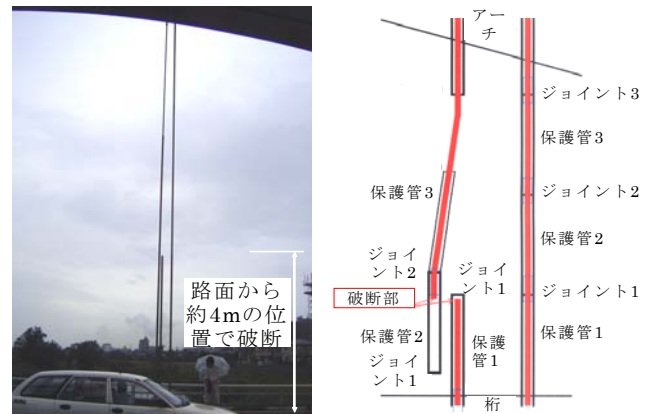
図-1 吊材の防護構造と破断状況

図-1、写真-2に、吊材の構造と破断状況を示します。吊材は、タールエポキシ樹脂塗装を施した鋼棒（φ32mm、SBPR、B種2号）で、周りをステンレス製の保護管で覆う構造でした。構造部材でない保護管は4m毎にステンレス製のさや管を介して固定ボルトでつないだ構造でした。調査の結果、保護管内には滞水が生じる一方で、異種の金属である保護管や固定ボルトと鋼棒の接触したことにより異種金属接触腐食が生じ、鋼棒に局部

的に著しい断面欠損が生じたものと考えられます。

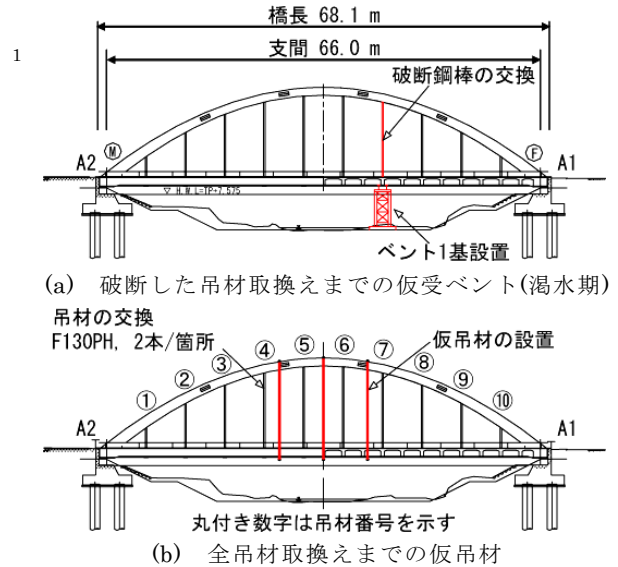
図-2 全吊材取換えまでの安全対策

(解析結果に基づき④～⑦の鋼棒を先行して交換した)

吊り形式の橋における吊材の機能喪失は、一部であっても耐荷力が大きく低下する危険性があります。加えて本橋では破断していない吊材の状態が保護管のために確認できず、連鎖的な破断が生じる危険性も否定できない状況でした。そのため直ちに全面通行止めを行いました。これは単に第三者被害を防止するだけでなく、載荷重軽減により損傷発見時よりいくらかでも構造の安全余裕を確保する狙いがありました。さらに、今後の調査と対策時の安全確保のために、ベントを設置しました(図-2(a))。調査の結果、他の多くの吊材で著しい腐食が生じており、このような安全対策の実施は結果的に事故予防には適切な措置であったと考

多数の吊材に腐食が見られたため全吊材の交換を行いました。その際、1本の吊材の破断により、破断していない吊材の張力も変化するなど構造全体の応力分担状況が変わってしまっており、単に破断した吊材をつなぐだけでは元の橋の状態に回復させることができません。そのため解析によって破断前の状況の再現と破断の影響を推定するとともに、状態回復に向けた吊材の交換順序、張力導入方法の検討を行いました(図-2(b)、図-3)。その結果、各吊材位置で張力を維持したまま吊材の更新を行うこととし、新たに張力開放装置(写真-3)を開発しました。さらに実大の試験施工で詳細な施工要領を確立し、全工程を通じて他の部材の応力状態を大きく変化させることなく、新しい吊材に安全に交換することができました。最終的に、破断前に近い橋の状態となるよう各吊材の張力を調整するとともに、今後の管理に役立てるため、各吊材の張力を振動周波数で把握する際に必要となる固定間距離などの諸数値を測定しました。
