鋼部材の疲労き裂について（その3）－鋼床版－

現場に学ぶメンテナンス

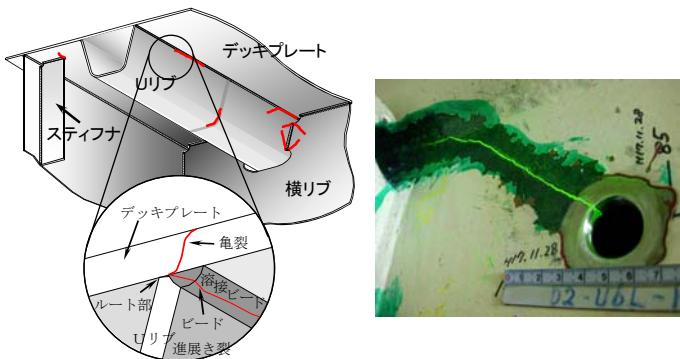
一般国道50号大平高架橋上り線（橋長987mのうち、Uリブ鋼床版構造の区間213m、1983年竣工（下り線は2005年完成））で、2004年の補修塗装工事の際にき裂が発見されました。直ちに塗装足場を利用して調査を実施したところ、デッキプレートとUリブの溶接部等に多数のき裂が確認されました（図-1）。Uリブ母材に進展したき裂には進展抑制のための応急対策として、き裂先端部にストップホールが施工され（写真-1）、併せて詳細調査と対策検討が行われました。

図-1 鋼床版の疲労き裂の発生部位
写真-1 Uリブ溶接部から母材に進展したき裂

既設鋼床版では、後述しますが、疲労への配慮が必ずしも適切でない構造及び溶接が存在します。例えば、図-1 の U リブの溶接部では、溶接溶込み量の確保やデッキの増厚が、耐久性向上の観点から必要であることが確認されています。本事例の場合、そのような部位での局部変形・応力の集中により、疲労耐久性が著しく低下したものと考えられました。また、既にき裂が多数発生しており、他の同様の部位から今後き裂が発生する可能性が高いことから、鋼床版全体の応力軽減を図ることが必要と判断され、既存の舗装を剛性の高い鋼纖維補強コンクリート（SFRC）舗装に置き換え鋼床版と一体化を図る対策（図-2）が試行されました。SFRC 舗装は、舗装と言っても舗装兼用の床版構造の一部として捉えるべきものです。これにより鋼床版の応力は大幅に軽減されることが既往の研究により確認されています。一方で、SFRC 舗装はひび割れが発生しないものでは

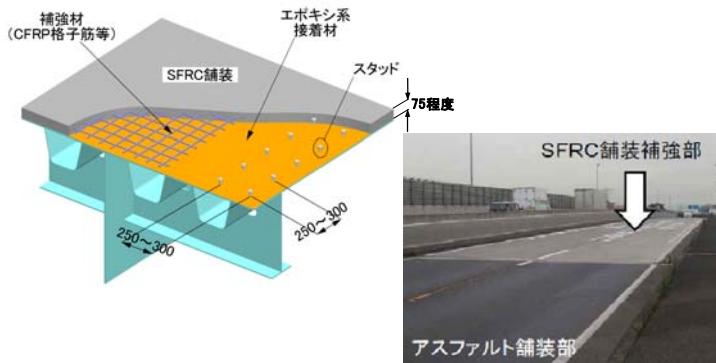
図-2 鋼床版上 SFRC 裝置の施工状況

管理方法等、設計施工上の十分な配慮が必要です。本事例では、一般部と比較して耐久性の面で差が生じる可能性のある部位では構造上の配慮がなされました。具体的には舗装端部等では乾燥収縮による反り上がりや水の浸入に伴う劣化抑制のためにスタッドを設置し、輪荷重により負曲げ域となる主桁上ではひび割れ後の劣化抑制のために舗装内に補強材(CFRP格子筋)を設置しました。
