平成26年（2014年）北海道地方被災橋梁等調査報告

Reconnaissance Report on Damaged Road Bridges in Hokkaido Prefecture

本報告書は、平成 26 年 9 月 11 日に北海道千歳市と恵庭市で発生した豪雨により土石流が発生し被災した橋梁の現地調査結果と、平成 26 年 11 月 7 日に北海道洞爺湖町で発生した伏見橋の崩落の現地調査結果をとりまとめたものである。

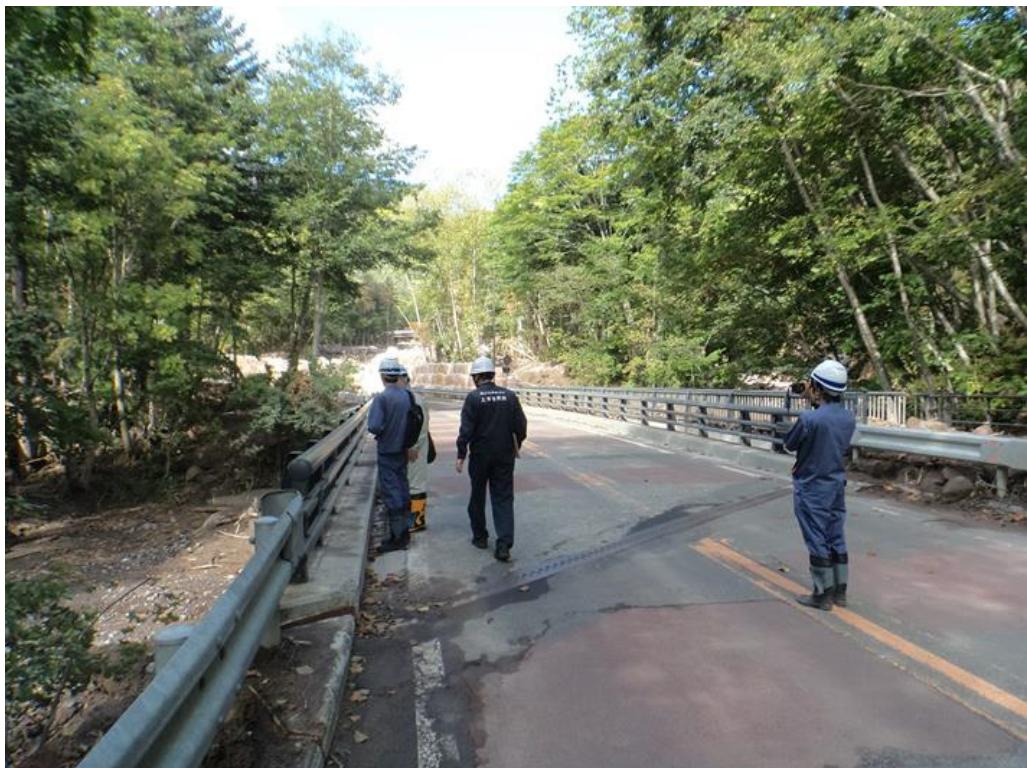
湖水橋車道橋は、災害直後は土石流が桁下及び橋梁路面上に堆積した状態であったが、調査時は、橋梁路面上の土砂や転石は撤去され、車両が通行できる状態であった（写真- 1.5.1）。3主桁のうち、上流側の桁に土石流（岩塊）の衝突による変形（写真- 1.5.2）、下フランジや補剛材の変形（写真- 1.5.3）、ウェブが中央部で約7度、桁内側に傾斜していることが確認された（写真- 1.5.4）。中桁、下流側の桁は、変形が確認されなかった。これは、桁下高さが調査時で約1.0m、一般図でも約2.0mと低く、土石流の影響を受けやすい高さであったものの、上流側に側道橋があったため、車道橋は被害が緩和されたものと考えられる。

写真- 1.5.1 湖水橋 橋面の状況

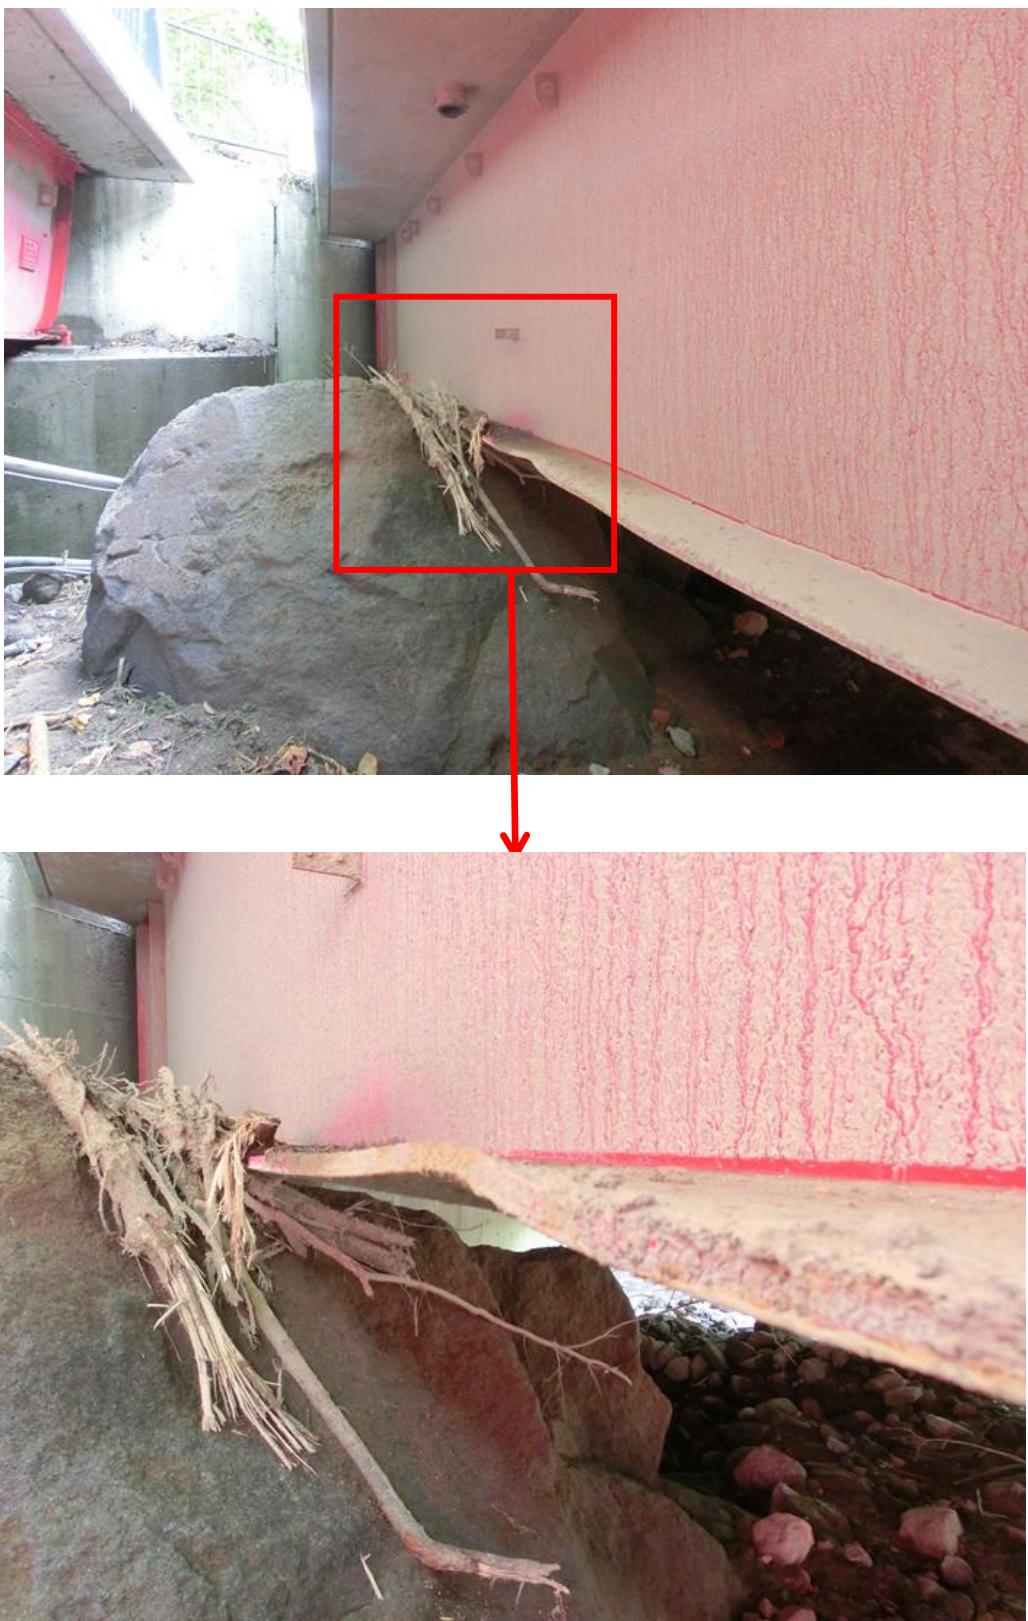
写真- 1.5.2 上流側鋼桁への岩塊の衝突状況 (A2 側)

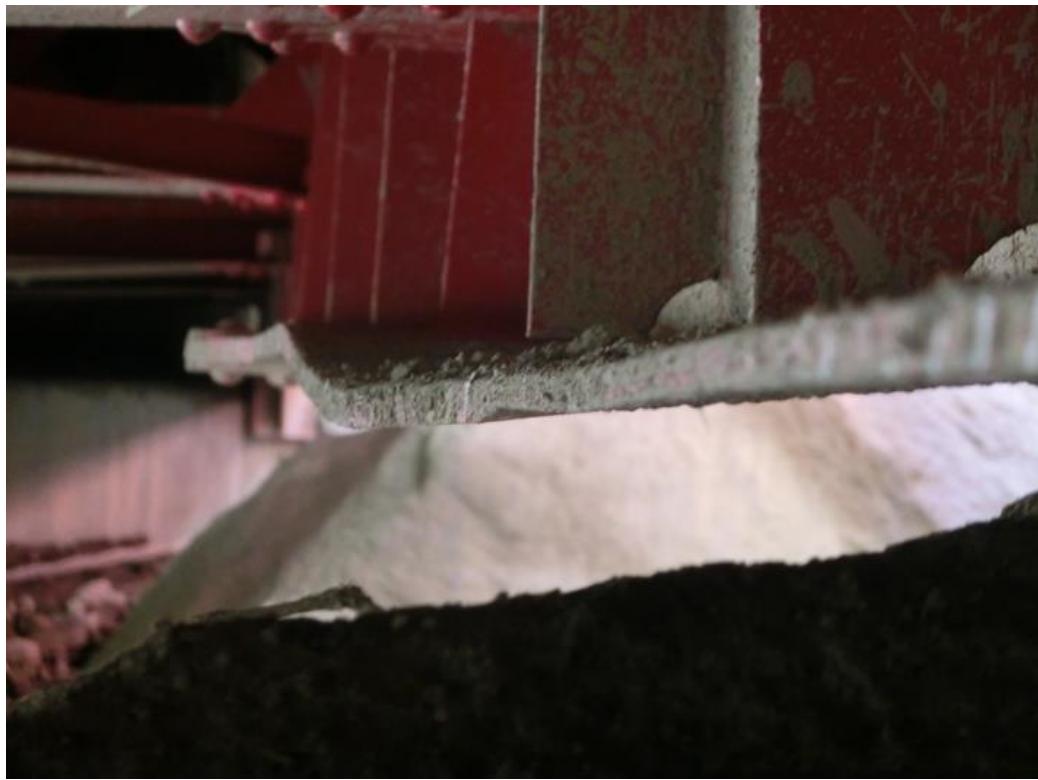
写真- 1.5.3 上流側鋼桁中央部内側の状況

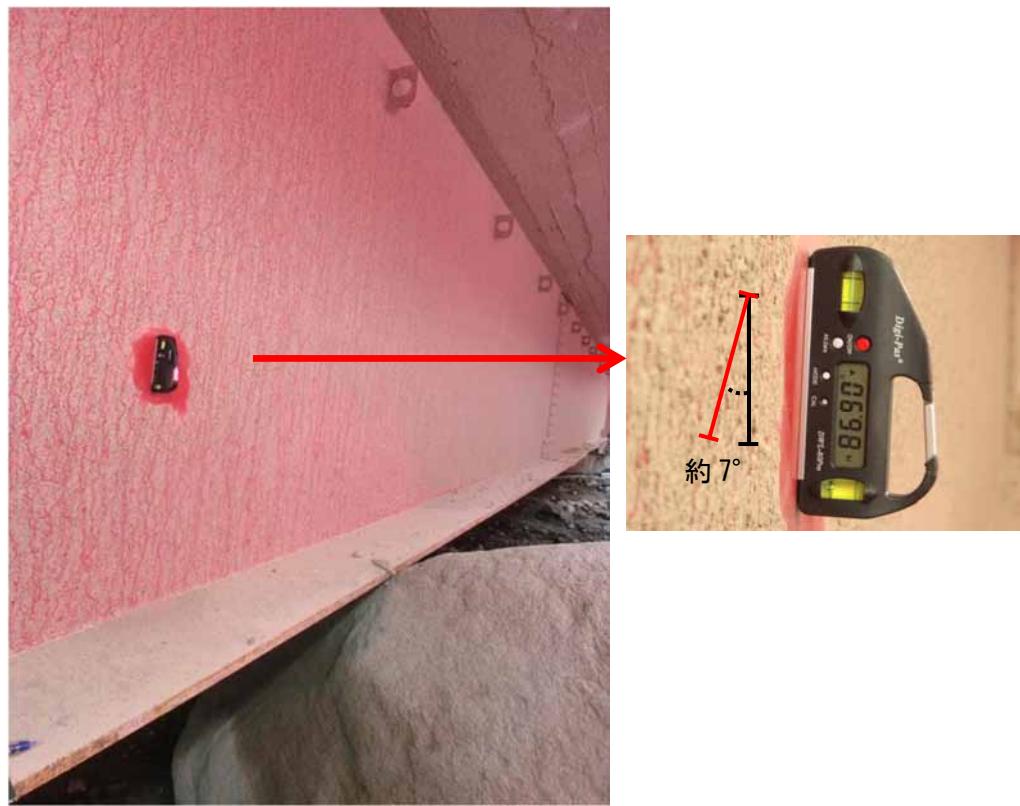
写真- 1.5.4 上流側鋼桁ウェブの傾斜状況

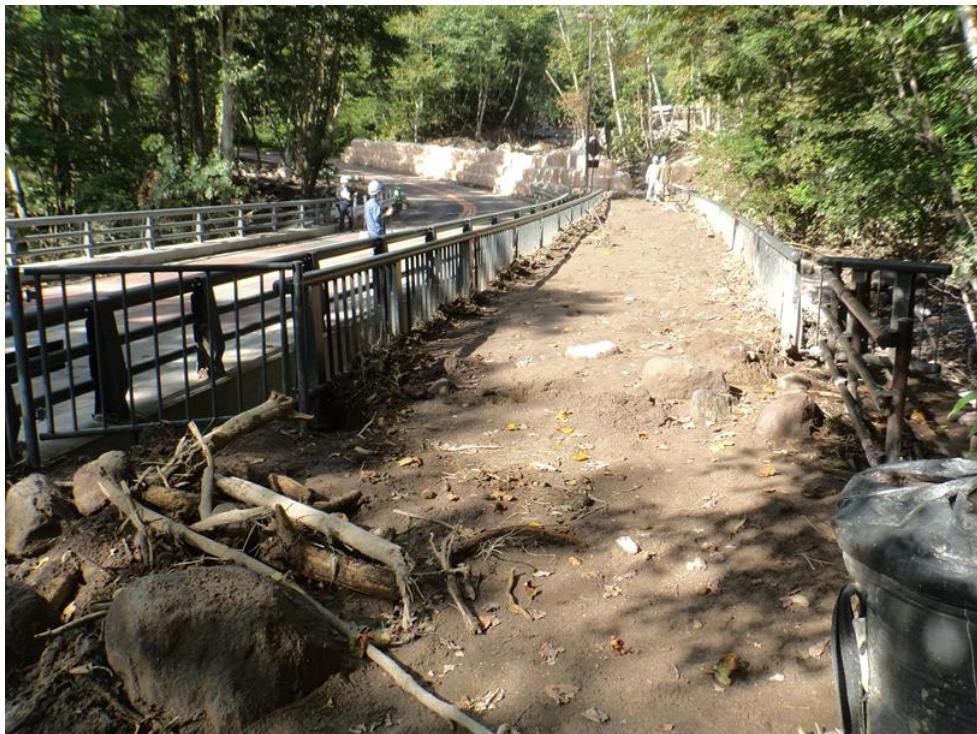
湖水橋側道橋は、災害直後は土石流が桁下及び橋梁路面上に堆積した状態であったが、調査時は、橋梁路面上の岩塊のみ撤去され、土砂は堆積したままの状態であった（写真- 1.5.5）。上部構造は、土石流の衝突により対傾構等が大きく変形し（写真- 1.5.6）、桁端部（支承部周辺）に著しい変形が見られ（写真- 1.5.7）、ウェブが桁内側に約 20 度傾き、下フランジが外側にねじれて変形していた（写真- 1.5.8）。上フランジと床版の接合部では、スタッドが引き抜かれていた（写真- 1.5.9）。橋台は特段の変形等は確認されなかった。

写真- 1.5.5 湖水橋側道橋の橋面状況

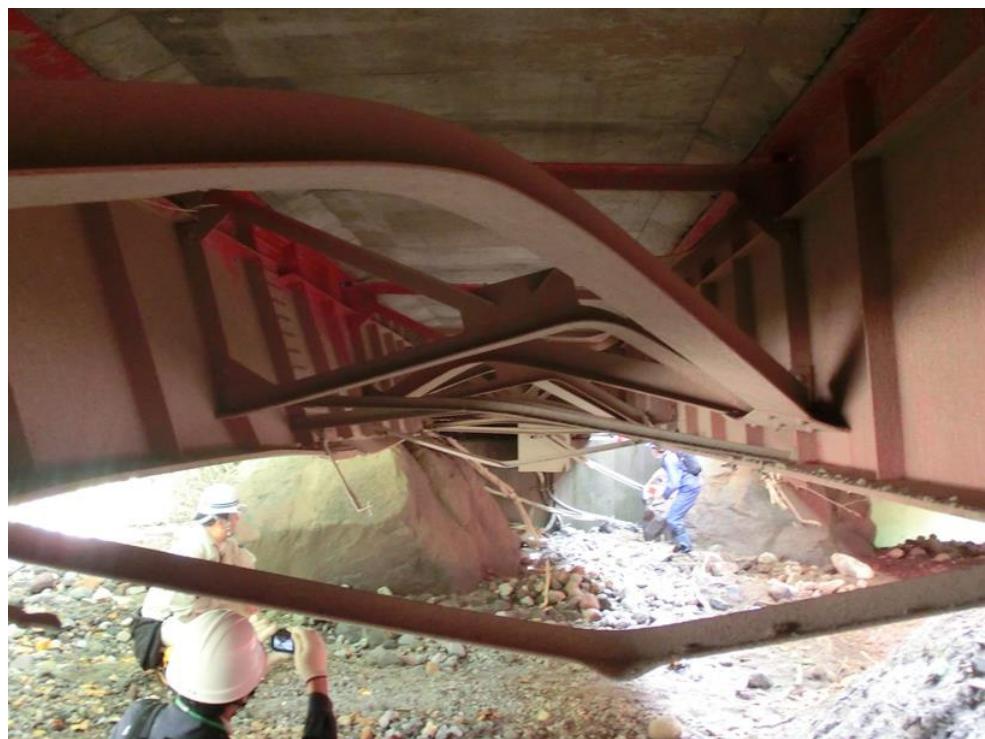
写真- 1.5.6 鋼桁内側の状況

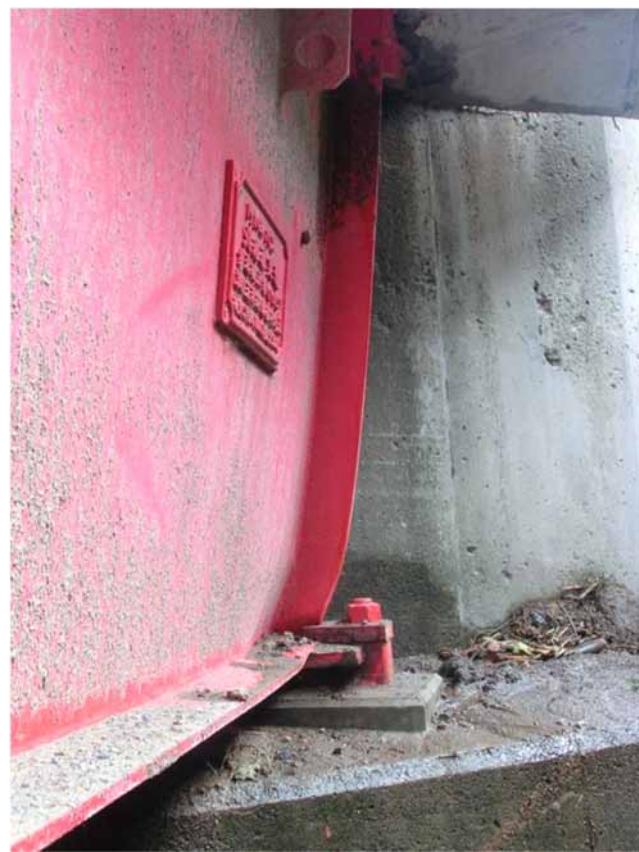
写真- 1.5.7 下流側桁端部の状況

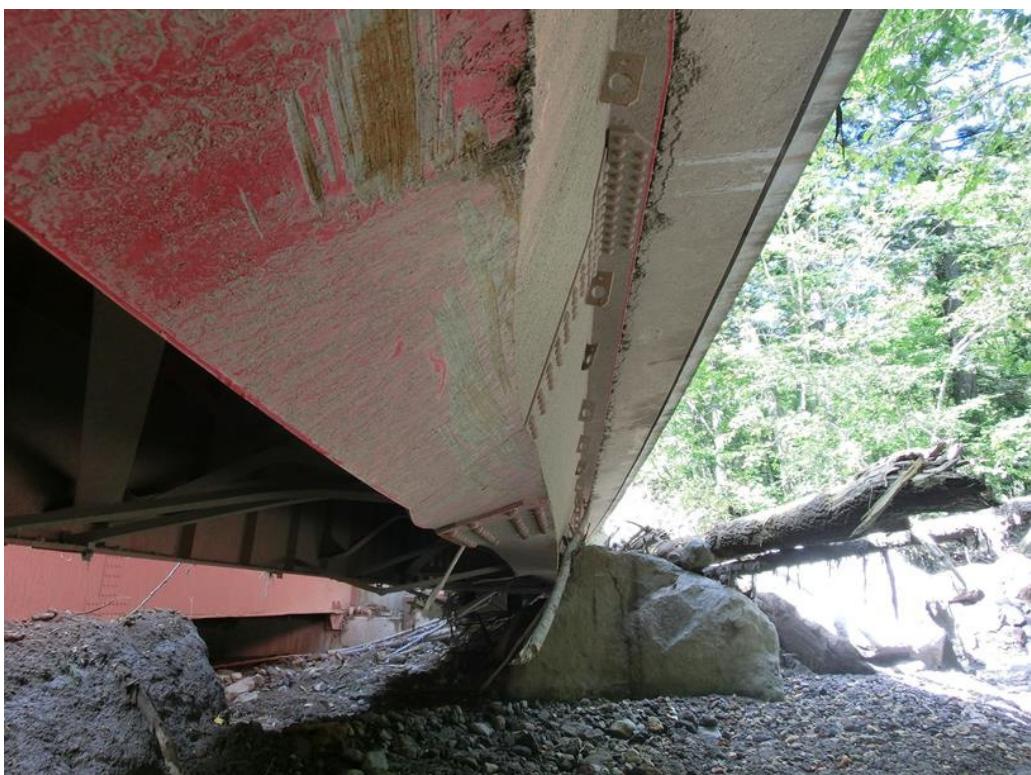
写真- 1.5.8 上流側鋼桁中央部外面の状況

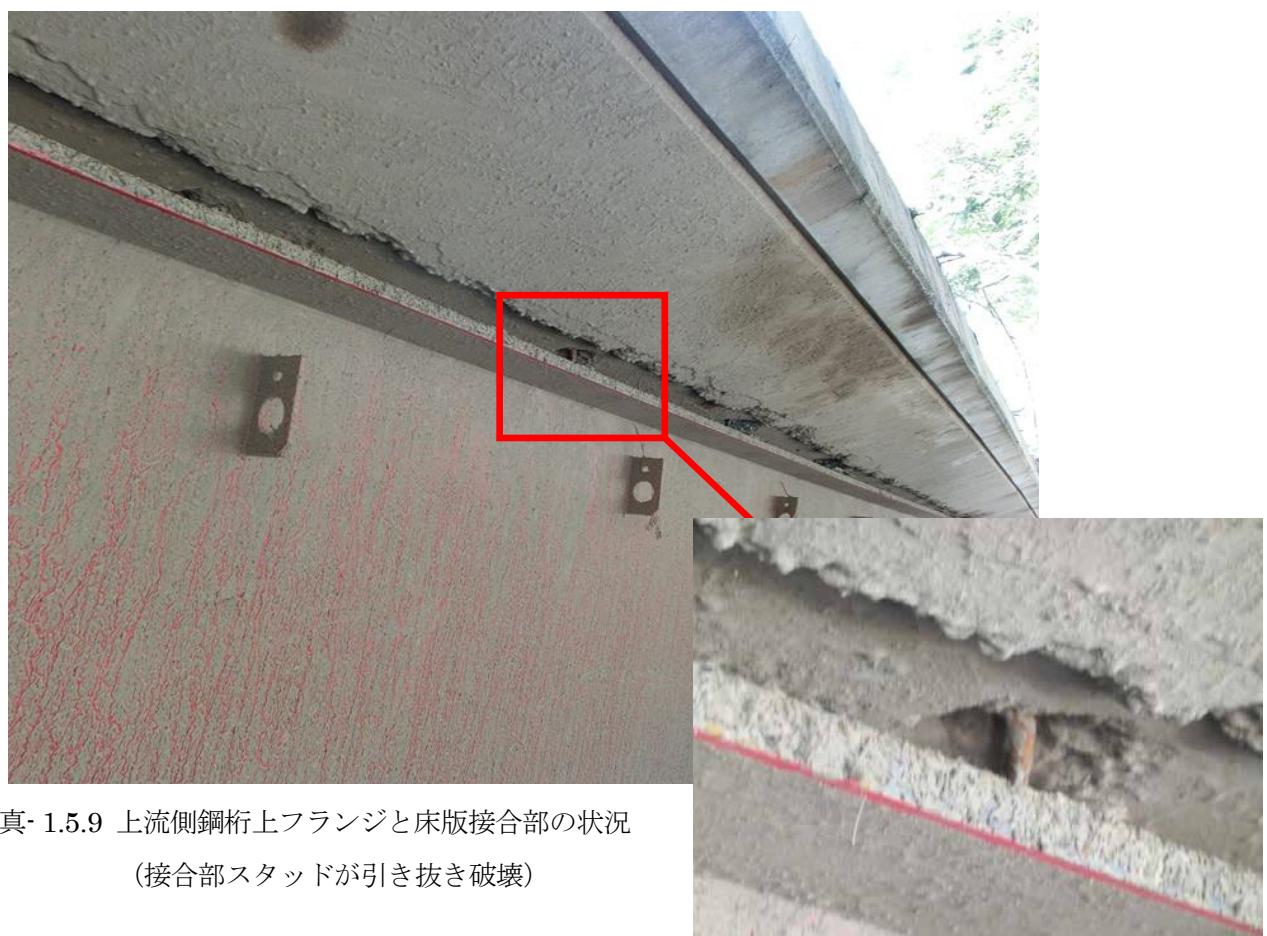
写真- 1.5.9 上流側鋼桁上フランジと床版接合部の状況
(接合部スタッドが引き抜き破壊)

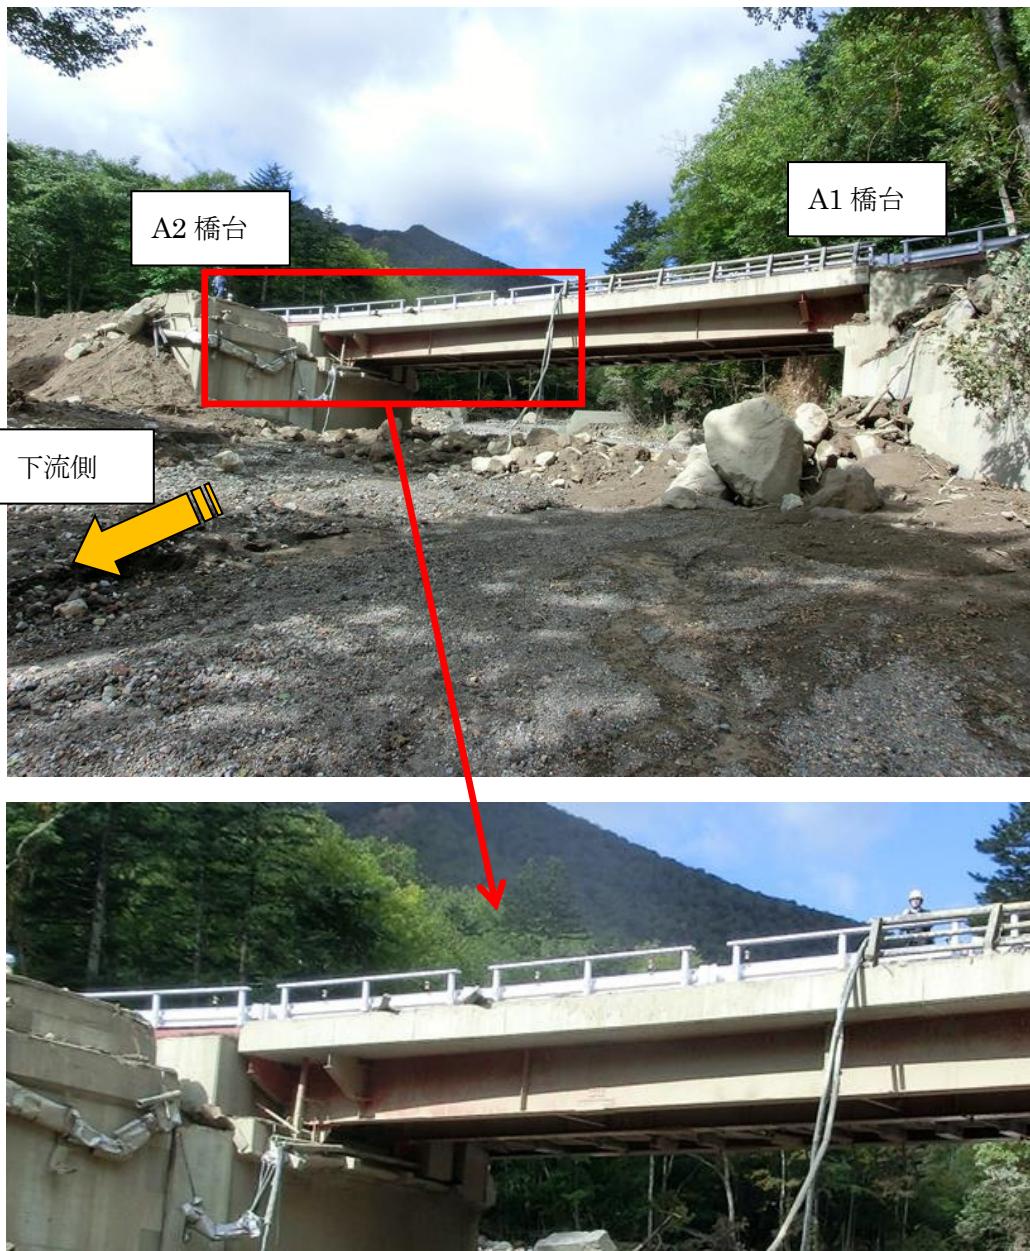
丸駒橋車道橋は、災害直後は土石流が桁下及び橋梁路面上に堆積した状態であったが、調査時は堆積物は全て撤去され、仮設ガードレールを設置し復旧工事の大型車が通行していた。上部構造・下部構造ともにA2橋台側が損傷が著しい。桁下高さは、一般図で約5.5mあり湖水橋よりも高いが、災害時には土石流が橋梁の路面まで達し防護柵が破壊された（写真-1.5.10）。上流側桁の補剛材・下フランジ・ウェブに変形が見られる（写真-1.5.11）。特にA2橋台の上流側ウイングの損傷が著しく、桁と同じ高さの部位が破壊され鉄筋が露出し、コンクリート角部の欠けや鉄筋の露出、ウイング下の土砂の一部流失が確認された。（写真-1.5.12）。橋梁から上流へ約100mの所に治山堰堤があり、破壊されている状況が確認された（写真-1.5.13）。その治山堰堤の一部と思われるコンクリート塊が、A2橋台下流側にあり、破断面が新しかったため、今回の土石流に流されたものと考えられる（写真-1.5.14）。A2橋台下流側桁端部の損傷は確認されなかったが、桁内側よりも桁外側の方に土砂が多く付着しており、越流した土砂の影響が大きかったものと考えられる（写真-1.5-15）。

写真- 1.5.10 丸駒橋全景 (下流側の側道橋は流失)

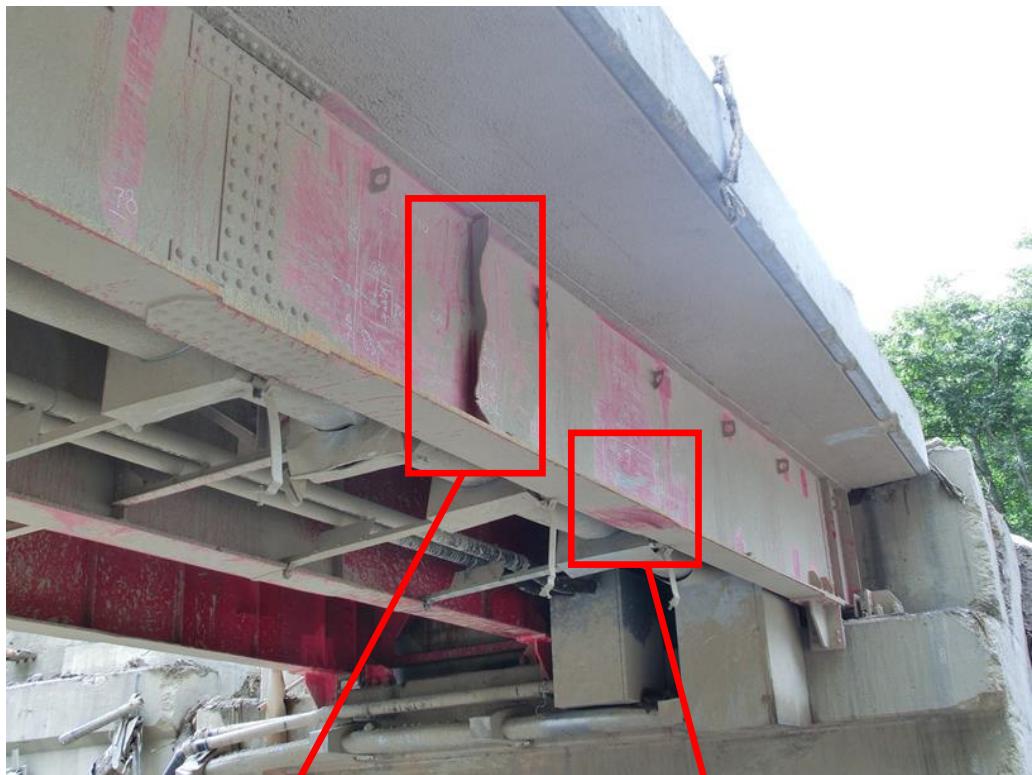
写真- 1.5.11 上流側鋼桁外側の状況（補剛材・ウェブ・フランジの変形）

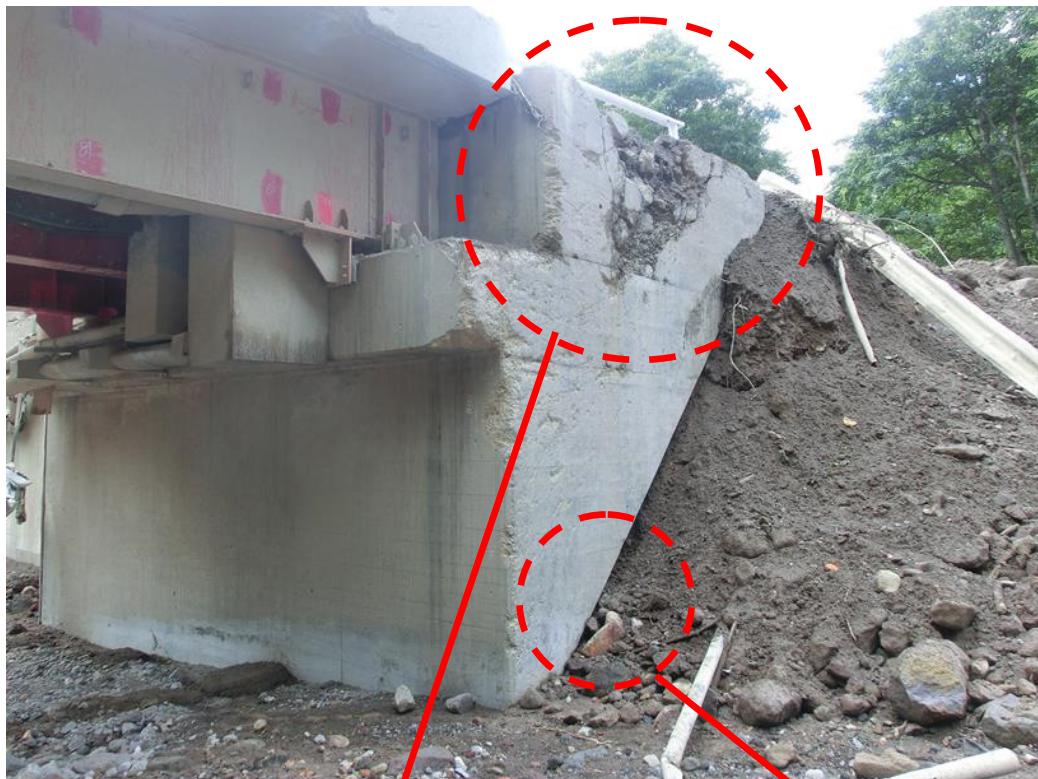
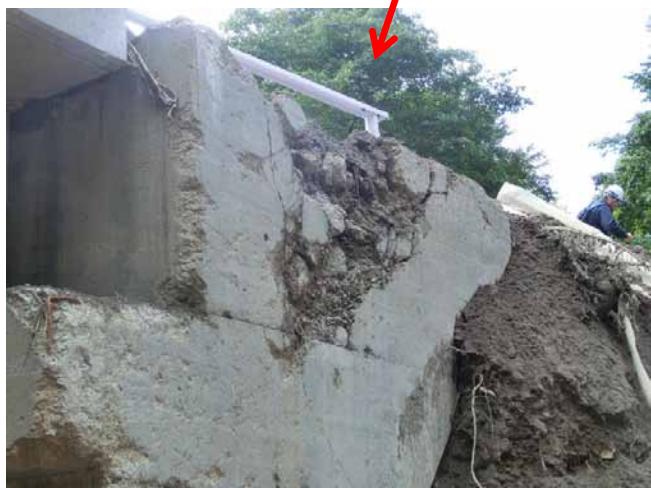
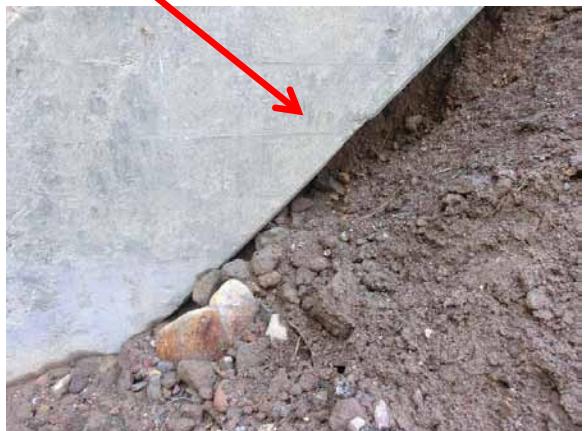
写真- 1.5.12 A2 橋台（上流側） ウイングの損傷状況

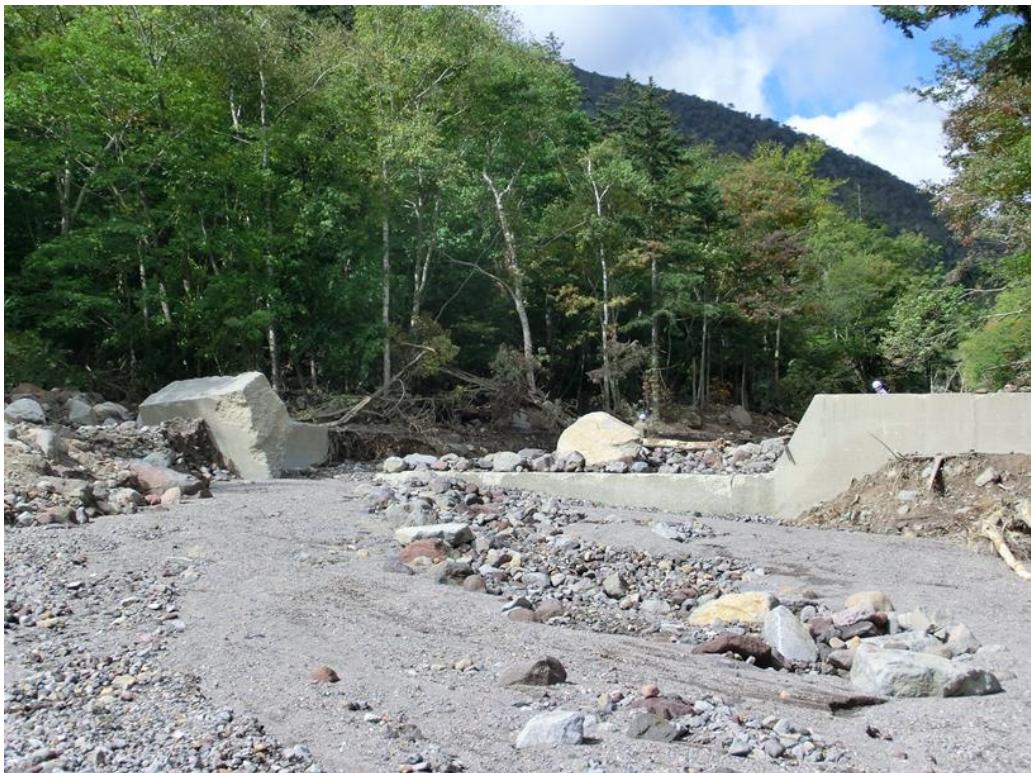
写真- 1.5.13 丸駒橋上流の治山堰堤破壊状況（丸駒橋から上流約 100m）

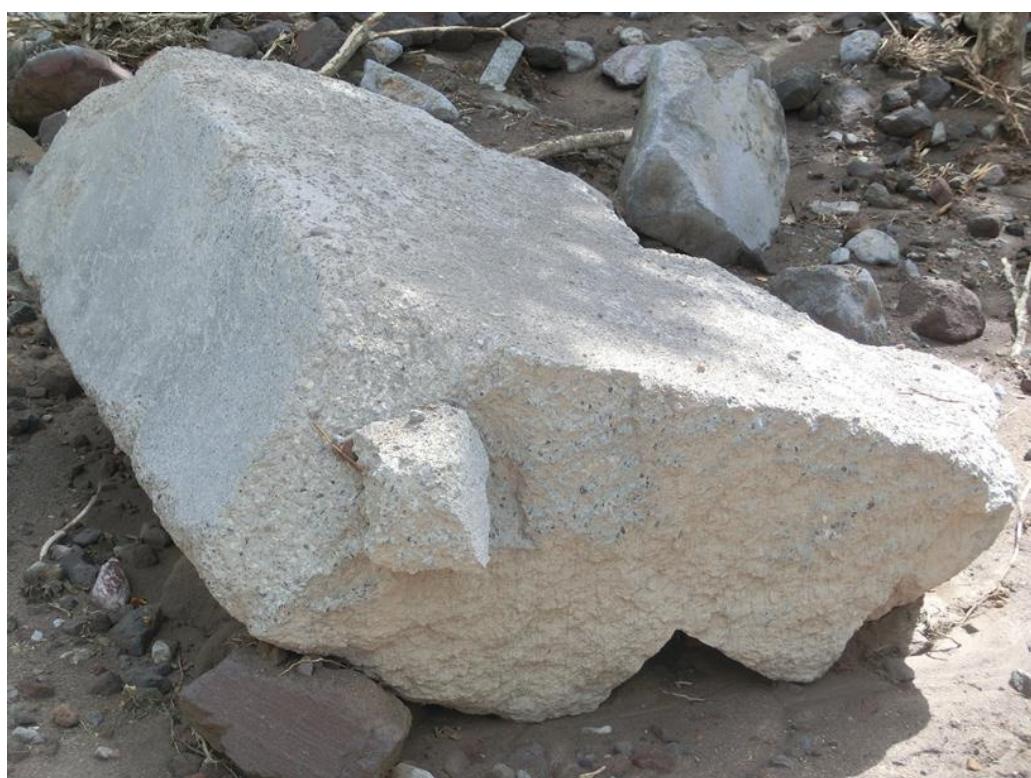
土石流の衝撃により損壊した治山堰堤の一部と見られるコンクリート塊は、幅約 3m、高さ約 2m、厚さ約 1m 程度の大きさのものが、丸駒橋上流約 100m の右岸側、丸駒橋右岸側盛土直下（写真- 1.4.3, 写真- 1.5.14）及び湖水橋下流約 50m（写真- 1.4.10）等に散在していた。湖水橋下流では径が 10～30cm 程度と小さくなり、まれに 1m を超える粒径の土石が認められた（写真- 1.4.9, 写真- 1.4.10）。土石流は支笏湖流入地点（標高 249m）まで達した（写真- 1.4.11）。

写真- 1.5.14 治山堰堤の破壊状況（丸駒橋 A2 橋台下流部）

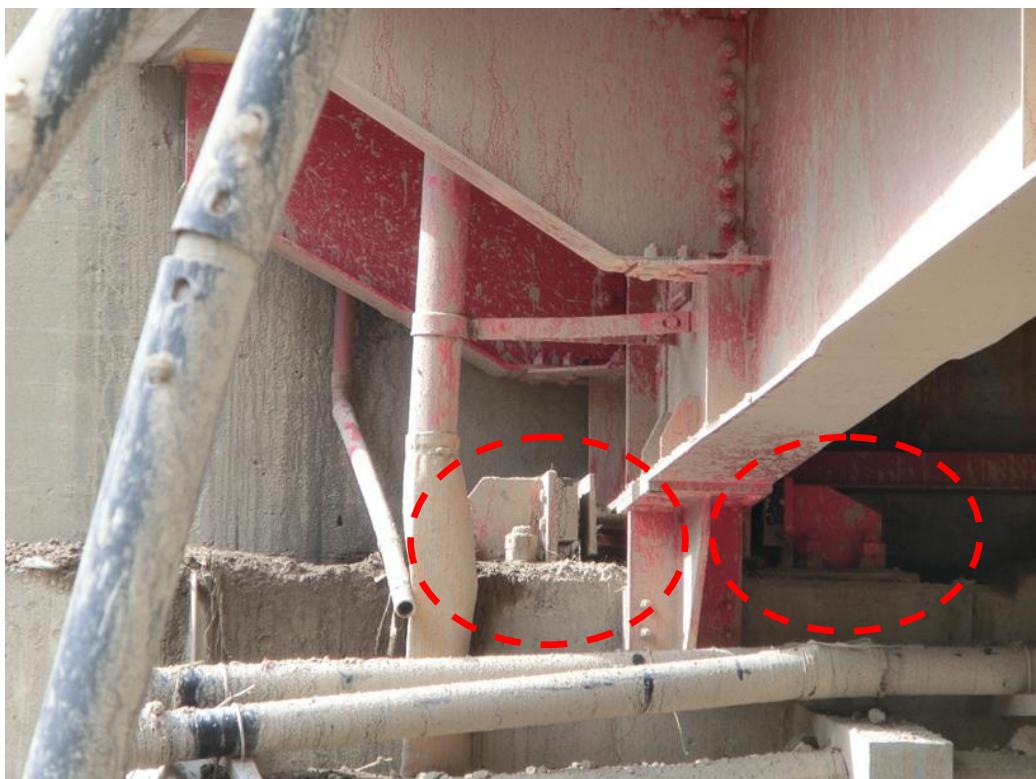
写真- 1.5.15 下流側桁端部の状況

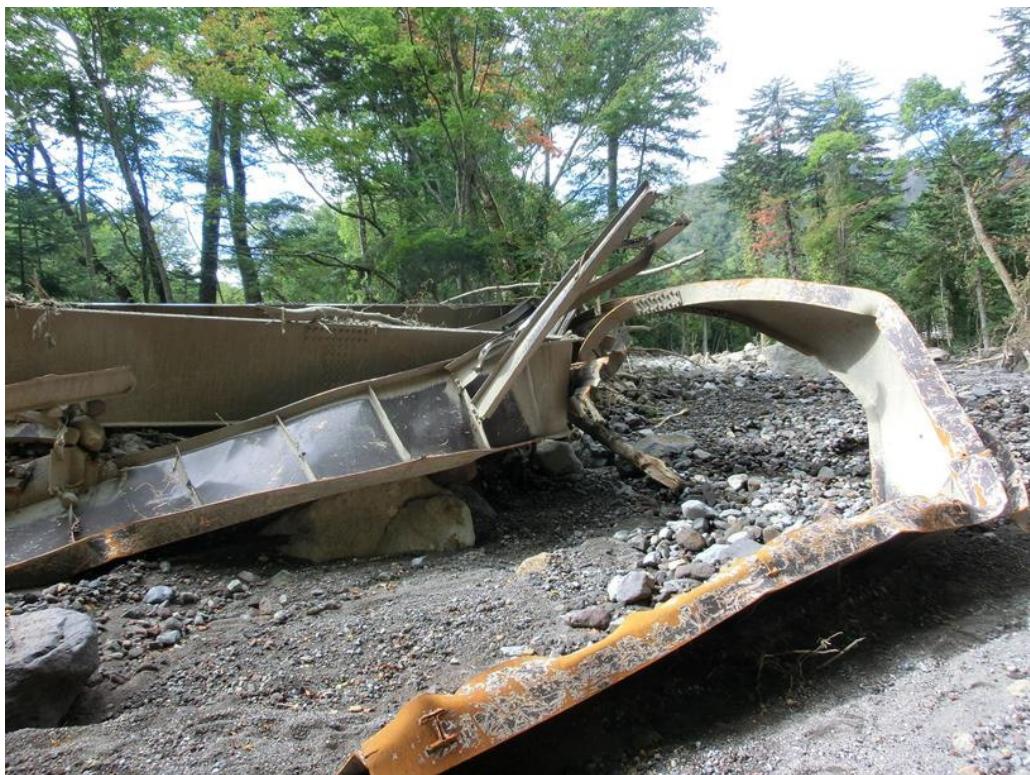
丸駒橋側道橋は、今回の災害で上部構造が流失した。架橋地点から下流約200mの位置に、部材が原型をとどめないほど変形して流れ着いていた(写真-1.5.17、図-1.5.12)。A2橋台は、躯体に大きな損傷は確認されなかつたが、親柱が破壊・流失し、車道橋と同様にA1橋台側よりも越流した土石流の影響をより強く受けていることが伺えた(写真-1.5.18)。A1橋台は、親柱は残っていたが、躯体の損傷は、転石や土砂の堆積により詳細には確認できなかつた(写真-1.5.19)。

写真- 1.5.17 丸駒橋側道橋 流失した上部構造

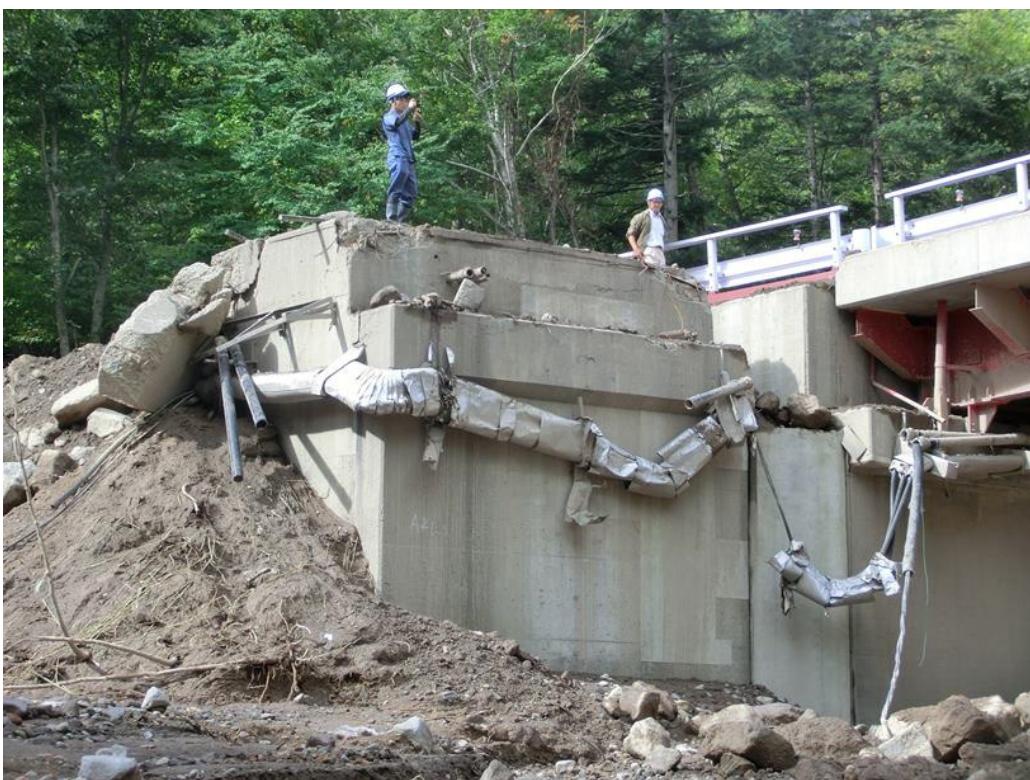
写真- 1.5.18 丸駒橋側道橋 A2 橋台

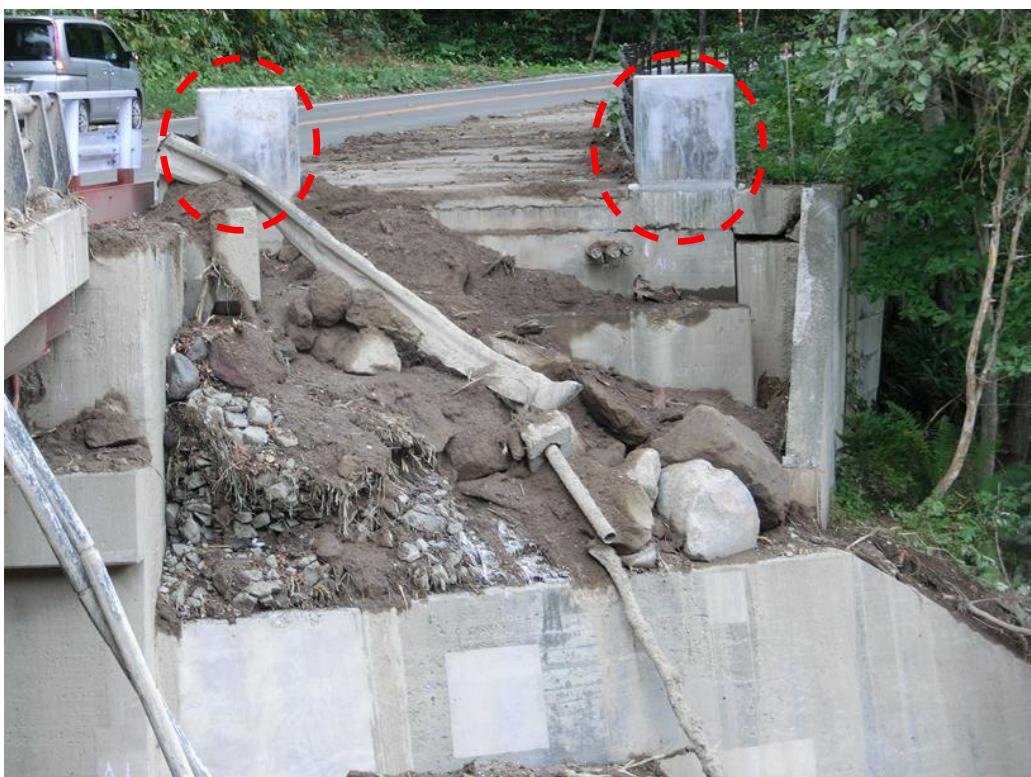
写真- 1.5.19 丸駒橋側道橋 A1 橋台

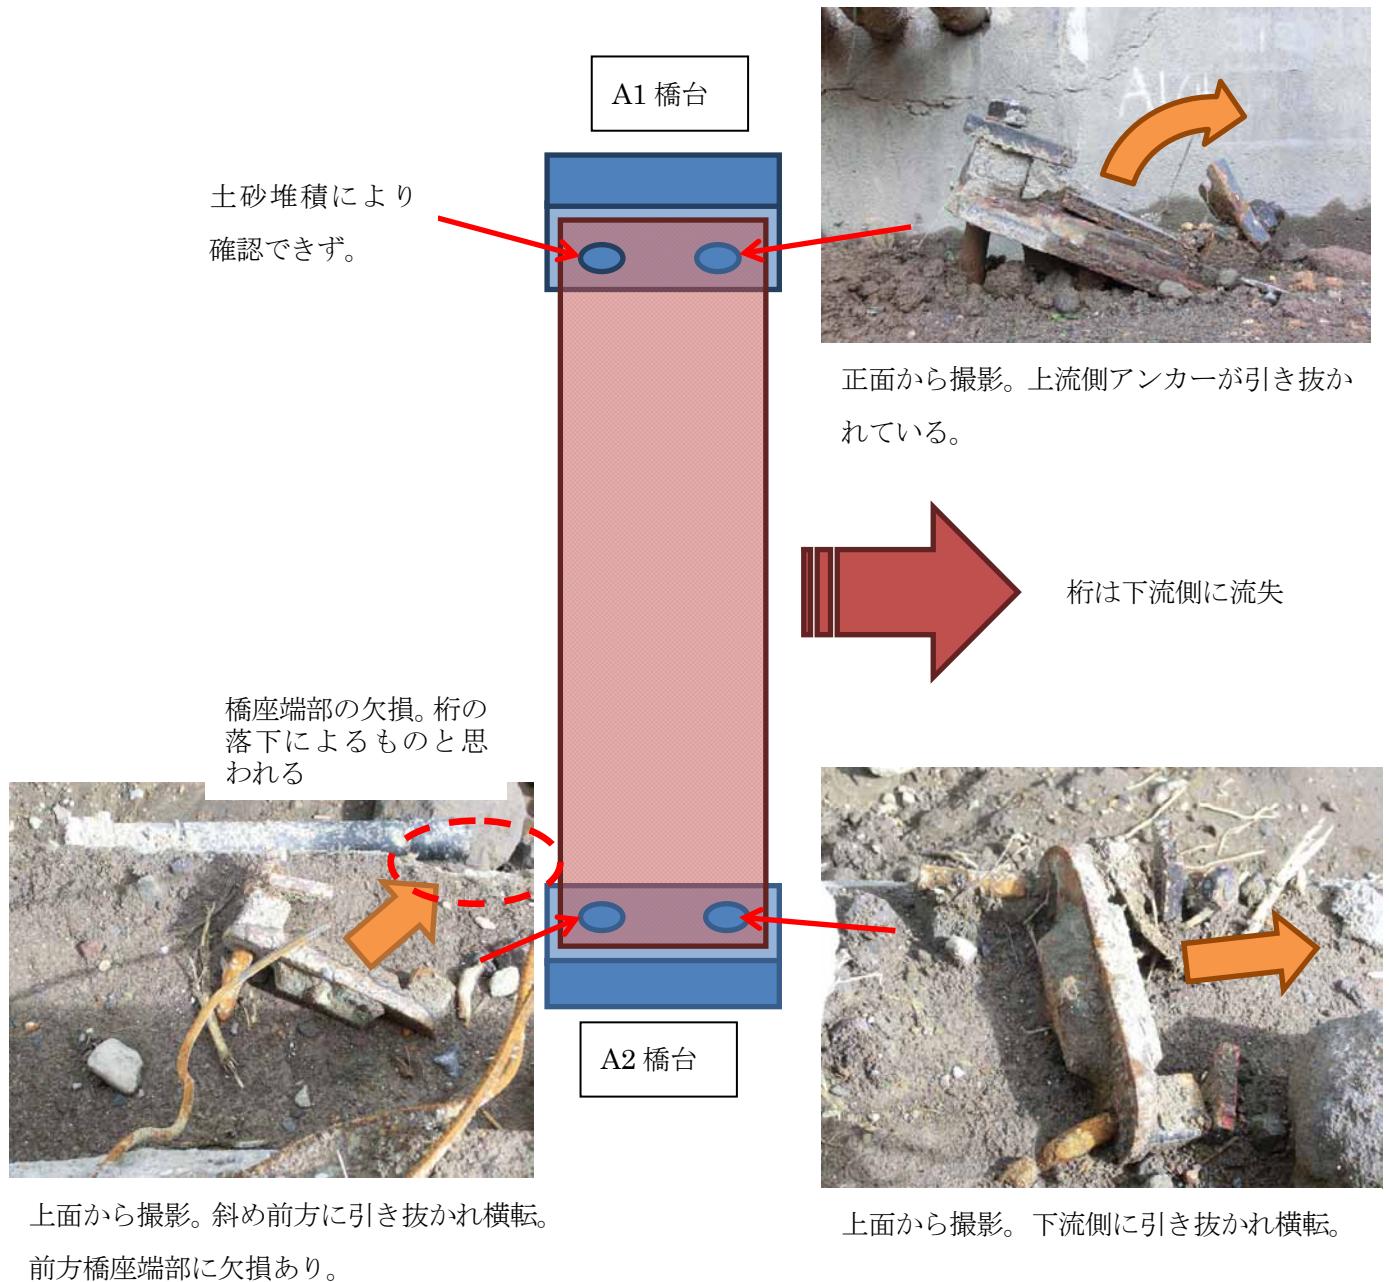
各支承の状況を確認したところ、A2 橋台側が下流側ないし斜め前方に完全に引き抜かれ横転している一方、A1 橋台側は上方に一部引き抜かれた状態に留まっていた（図- 1.5.11）。

車道橋等の状況からも、A2 橋台側では越流した土石流の影響を A1 橋台側よりも強く受けており、側道橋上部構造についても、A2 橋台側が越流した土石流により流失した後に A1 側が上方に抜けながら落下した可能性が考えられる。

図- 1.5.11 丸駒橋側道橋 被災状況概要図

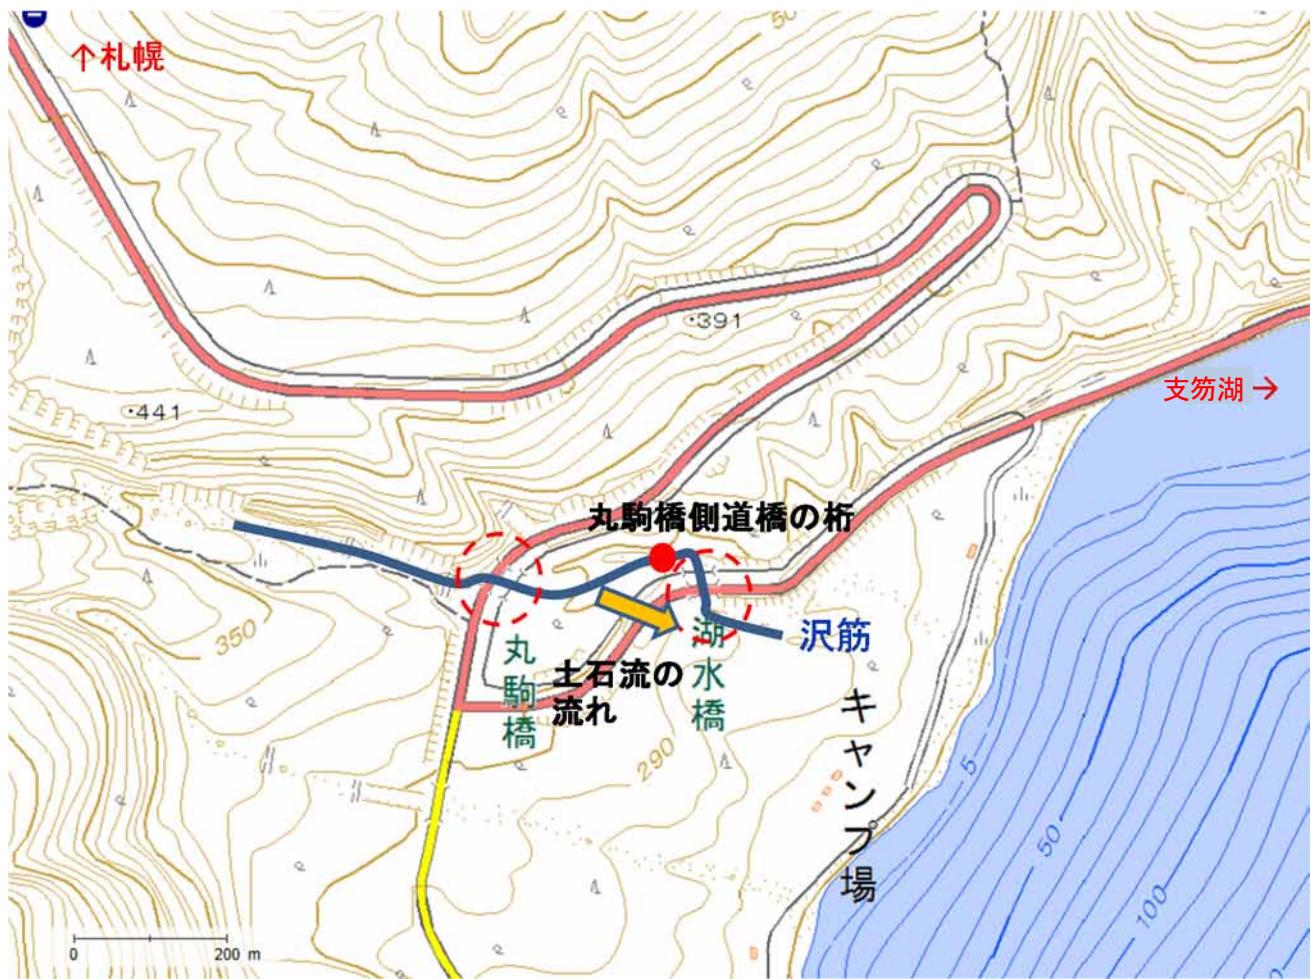
図- 1.5.12 丸駒橋・湖水橋周辺の地形と流失した側道橋の桁の位置図

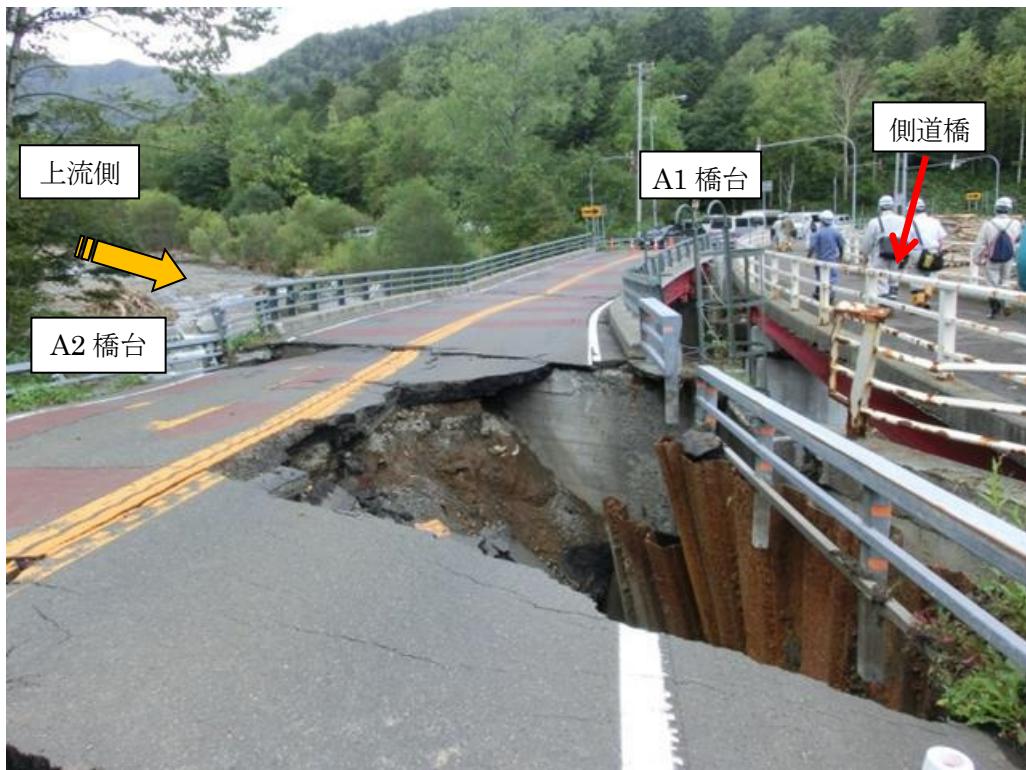
奥漁川橋車道橋は、A2 橋台背面盛土の流失と P1 橋脚の沈下が発生しているため、車両の通行はできない状況であった。P1 橋脚が洗掘により約 80cm 沈下したため、P1 橋脚上の舗装にひび割れが発生している。また、防護柵（下流側）位置で傾斜を確認したところ、A1→P1 が約 3°，A2→P1 が約 1° の傾斜が確認された（写真-1.5.23）。橋脚柱の傾き、基礎の露出は確認されなかった（写真- 1.5.24）。橋脚に設置された検査路が脱落しているが、豪雨の際に脱落したものでは無く、今回の調査の数日前に脱落したことである。検査路脱落の原因は確認出来なかつたが、豪雨後も桁の変状などが徐々に進行し、脱落に影響した可能性がある。P1 橋脚上の A1 橋台側支承部（可動）は、ストッパーが破断し支承から脱落し、ウェブが座屈していた。A2 橋台側支承部（固定）は、ストッパーが破断し沓座モルタルが破壊していた。これは、P1 橋脚の沈下に伴い、P1 橋脚上の両桁端部コバ面がハの字に開くように変位したため、桁下側が開いて上沓の脱落等が生じたものと考えられる（写真- 1.5.25）。

写真- 1.5.22 奥漁川橋路面状況 (A2 橋台背面)

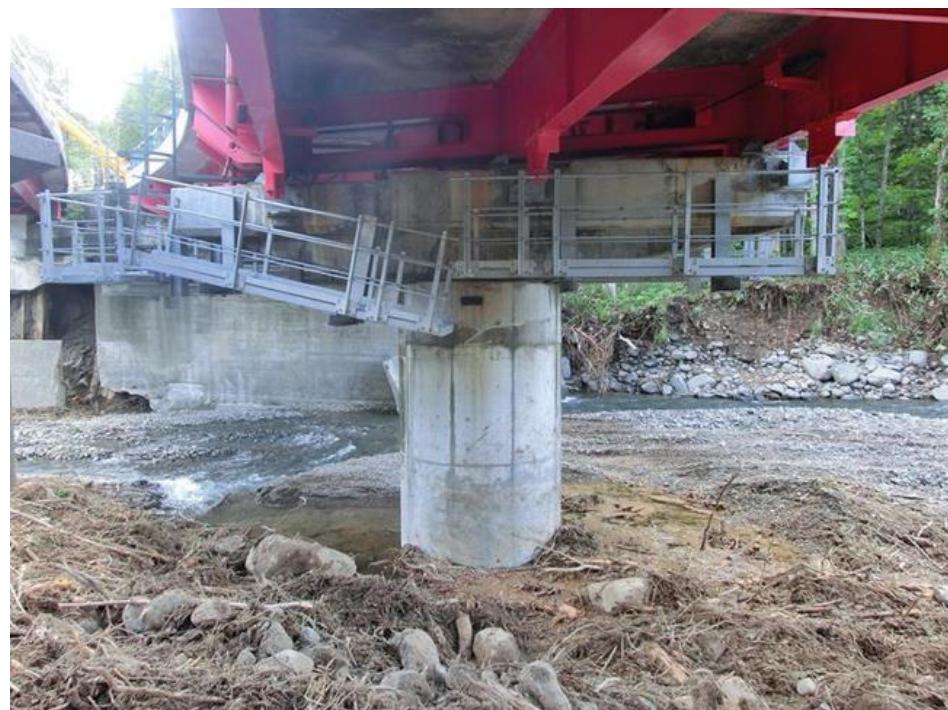
写真- 1.5.24 P1 橋脚の状況 (A1 橋台側から撮影)
