平成26年（2014年）北海道地方被災橋梁等調査報告

Reconnaissance Report on Damaged Road Bridges in Hokkaido Prefecture

本報告書は、平成 26 年 9 月 11 日に北海道千歳市と恵庭市で発生した豪雨により土石流が発生し被災した橋梁の現地調査結果と、平成 26 年 11 月 7 日に北海道洞爺湖町で発生した伏見橋の崩落の現地調査結果をとりまとめたものである。

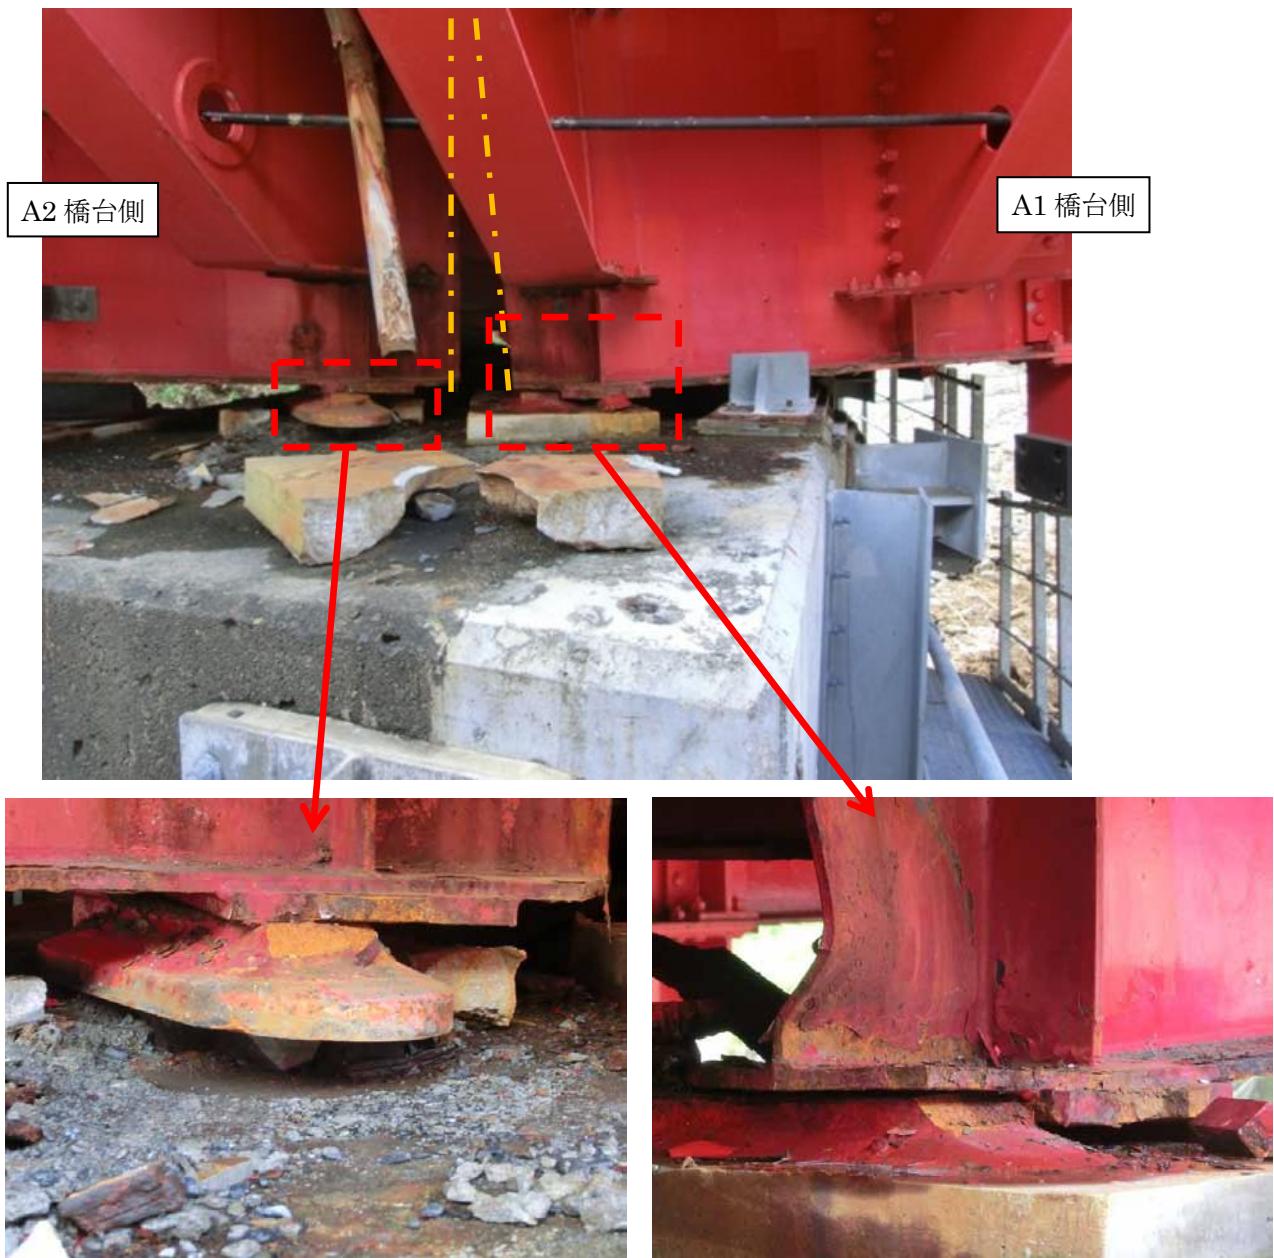
奥漁川橋車道橋は、A2 橋台背面盛土の流失と P1 橋脚の沈下が発生しているため、車両の通行はできない状況であった。P1 橋脚が洗掘により約 80cm 沈下したため、P1 橋脚上の舗装にひび割れが発生している。また、防護柵（下流側）位置で傾斜を確認したところ、A1→P1 が約 3°，A2→P1 が約 1° の傾斜が確認された（写真-1.5.23）。橋脚柱の傾き、基礎の露出は確認されなかった（写真- 1.5.24）。橋脚に設置された検査路が脱落しているが、豪雨の際に脱落したものでは無く、今回の調査の数日前に脱落したことである。検査路脱落の原因は確認出来なかつたが、豪雨後も桁の変状などが徐々に進行し、脱落に影響した可能性がある。P1 橋脚上の A1 橋台側支承部（可動）は、ストッパーが破断し支承から脱落し、ウェブが座屈していた。A2 橋台側支承部（固定）は、ストッパーが破断し沓座モルタルが破壊していた。これは、P1 橋脚の沈下に伴い、P1 橋脚上の両桁端部コバ面がハの字に開くように変位したため、桁下側が開いて上沓の脱落等が生じたものと考えられる（写真- 1.5.25）。

写真- 1.5.25 P1 橋脚上の状況

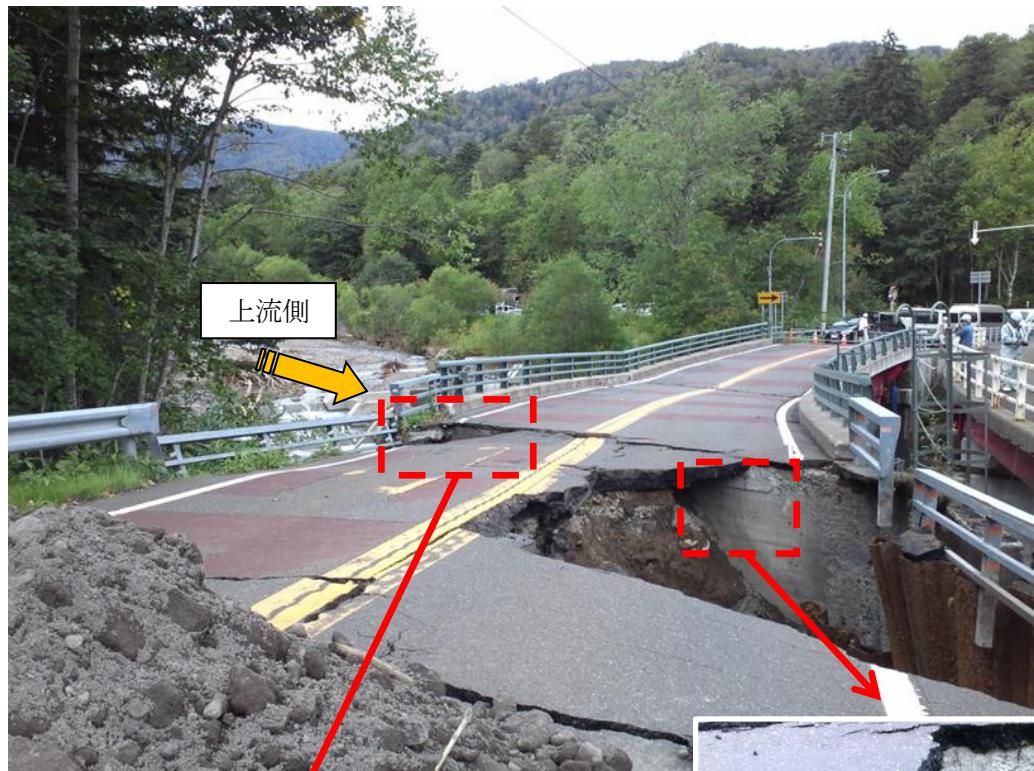
A2 橋台の背面は、盛土が上流側及び下流側ともに流失している。特に下流側は 1 車線分が流失している。ウイングのひび割れ、たて壁の水平ひび割れは、ズレ・欠け落ちが生じ著しい状態であった（写真- 1.5.26）。橋台前面はたて壁中段に水平方向のひび割れが発生し、ひび割れ幅は上流側の前面で約 2cm、背面で約 1cm、背面よりも前面側により開いている（写真- 1.5.27）。下流側のひび割れ幅は計測できなかつたが、遠方から目視では上流側より下流側のひび割れ幅が広いものに見えた。ひび割れの状況から、曲げ破壊が生じ、曲げに対する抵抗が喪失しているものと思われる。なお、ひび割れ幅や長さや欠落ちの程度が 1 週間前よりも著しいとのことであり、被災後の降雨や作業の影響等により変状が進展した可能性がある。たて壁前面の中段にあるひび割れより下は 1 ~ 3° 前面側に傾斜している。下流側の地際（たて壁基部）では、一部断面が欠損している（写真- 1.5.27）。コンクリートや鉄筋の破断面が新しいことから、今回の災害により流失したものと見られる。なお、たて壁背面には側道橋施工時に用いた鋼矢板が確認された。下流側のフーチングが露出している一方、上流側のフーチングは土中にあるため、橋軸直角方向にも傾斜しているように見えるが、傾斜を計測していないため明らかではない。これらの損傷や変状から、A2 橋台においても洗掘が生じて損傷に影響を与えた可能性がある。A2 橋台上流側の擁壁基礎は洗掘され、破壊・沈下している（写真- 1.5.28）。A2 橋台は斜角があり、上流側が鋭角になっている。河川の水流の影響を側面から（擁壁から見ると前面から）受けた可能性がある。A2 橋台は、パラペットに著しいひび割れや欠落ちが生じ、鉄筋が露出している（写真- 1.5.29）。

写真- 1.5.26 A2 橋台背面の状況

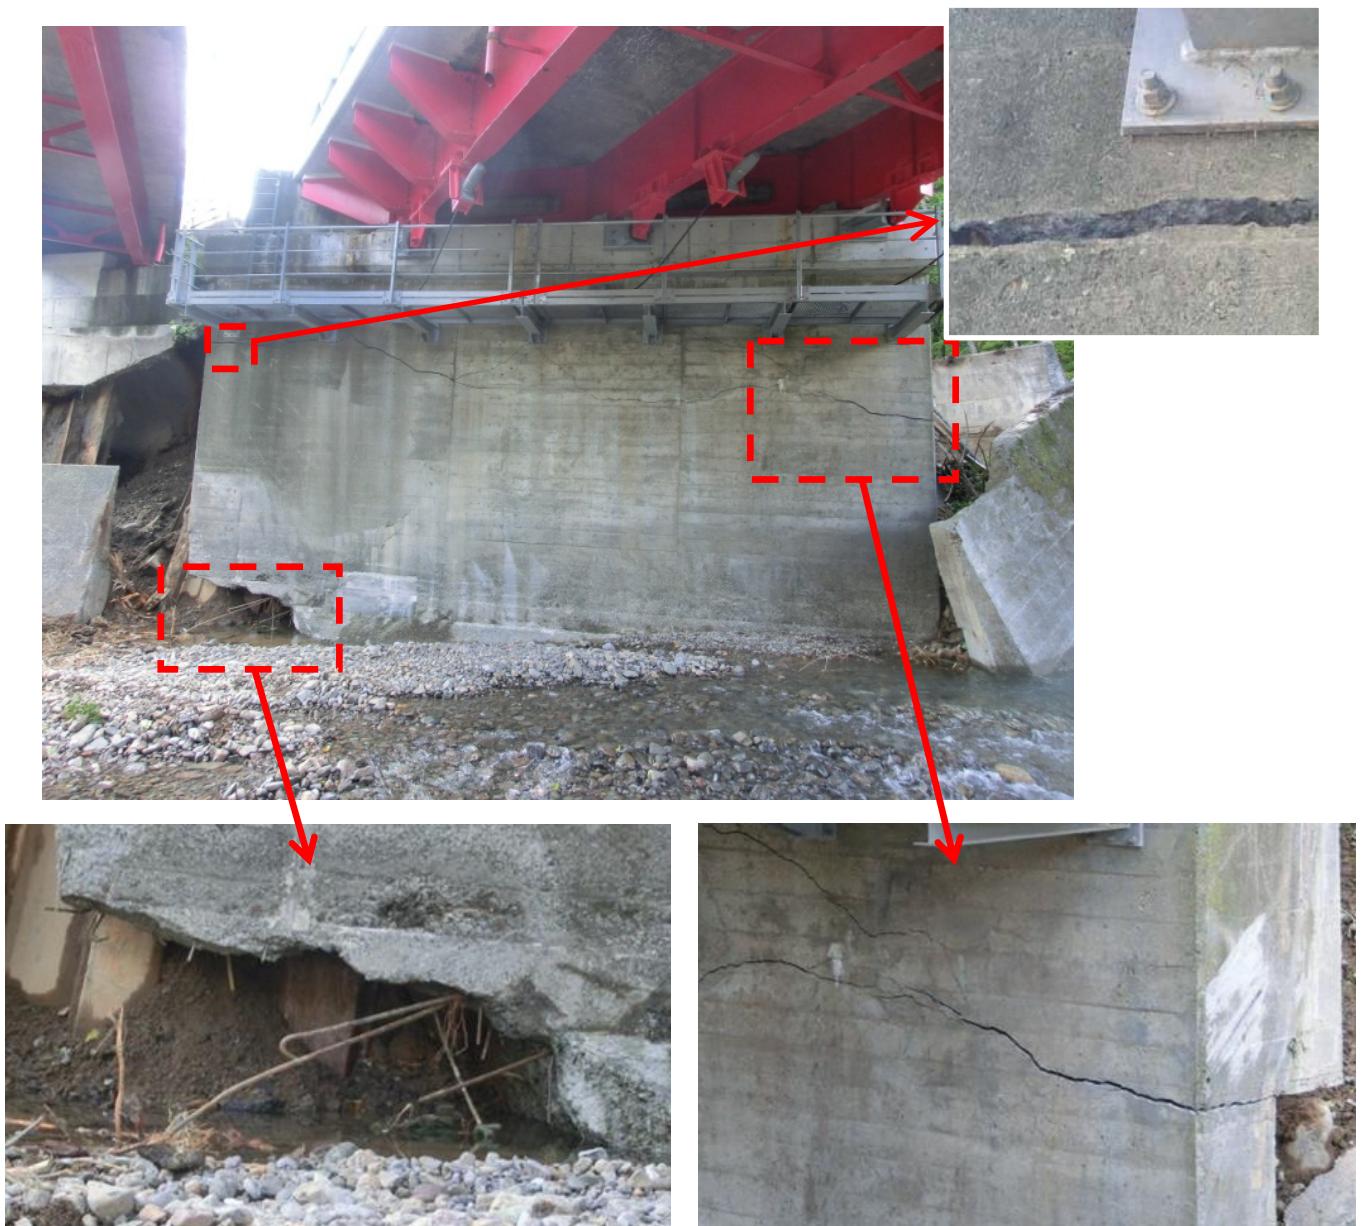
写真- 1.5.27 A2 橋台前面の状況

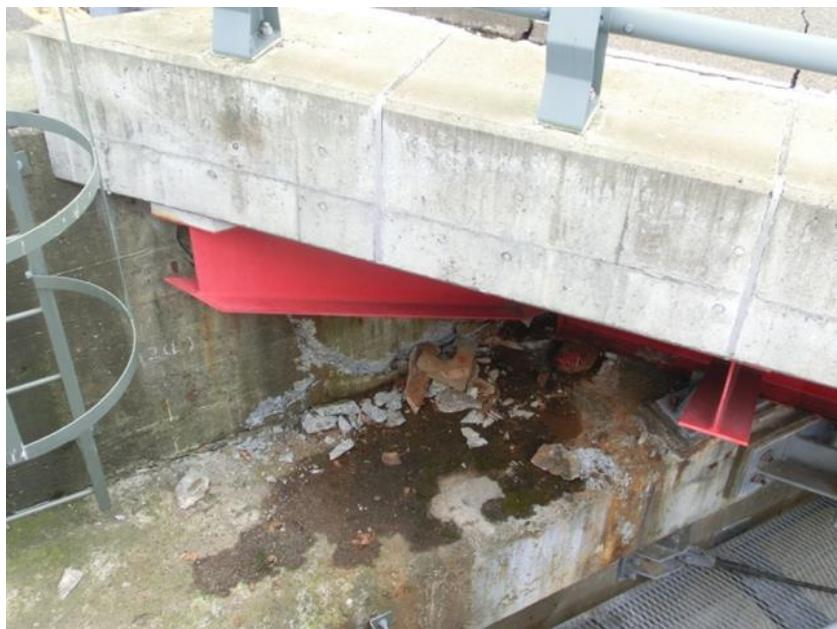
写真- 1.5.29 A2 橋台下流側支承部の状況

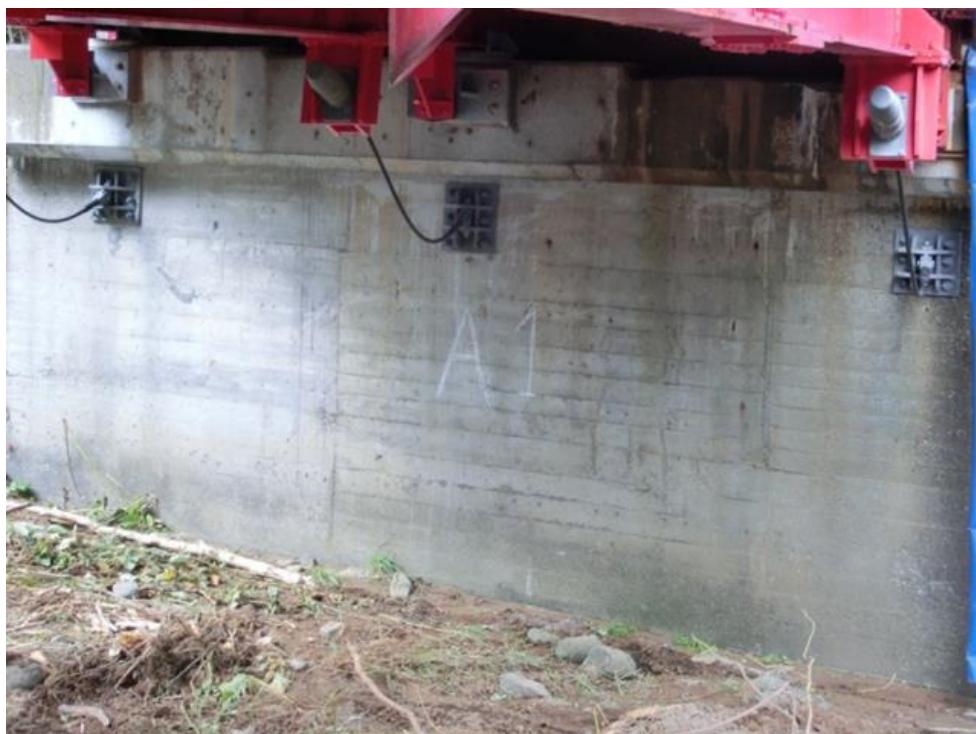
A1 橋台は、落橋防止ケーブルのたるみが大きいが、たて壁には特段の損傷や変状は見られない（写真- 1.5.30）。上流側の主桁端部にはパラペットへの衝突痕があり、今回の水害で生じたものと考えられるが、下流側の桁端部には衝突痕は無い（写真- 1.5.31）。パラペットにはコンクリート片の欠落ちが見られる。

写真- 1.5.30 A1 橋台の状況

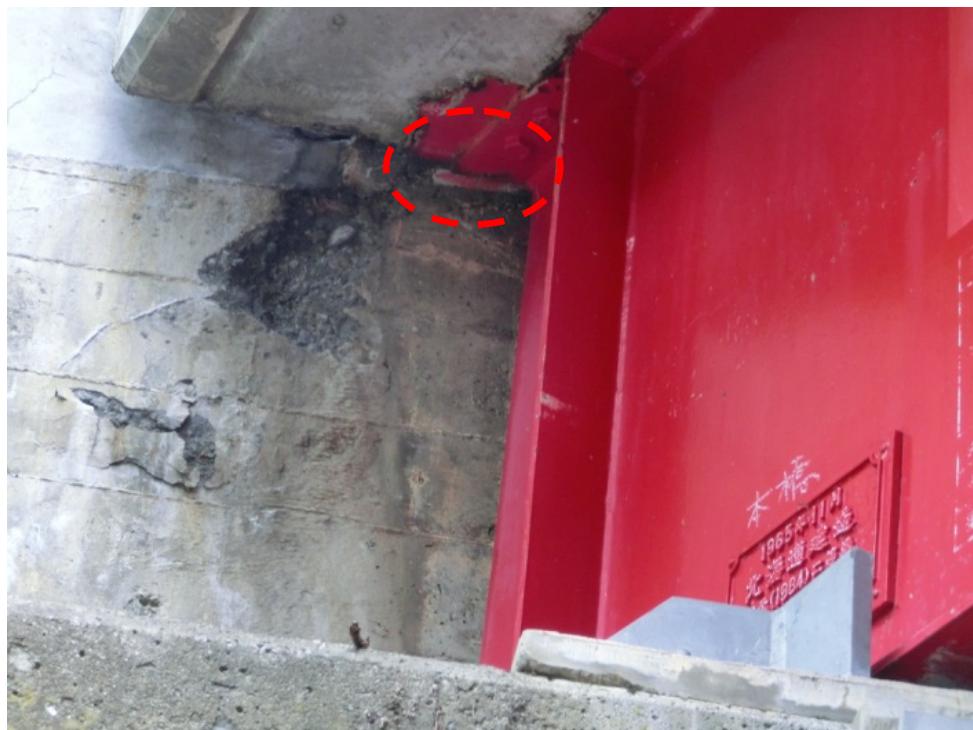
写真- 1.5.31 A1 橋台上流側桁端部の状況

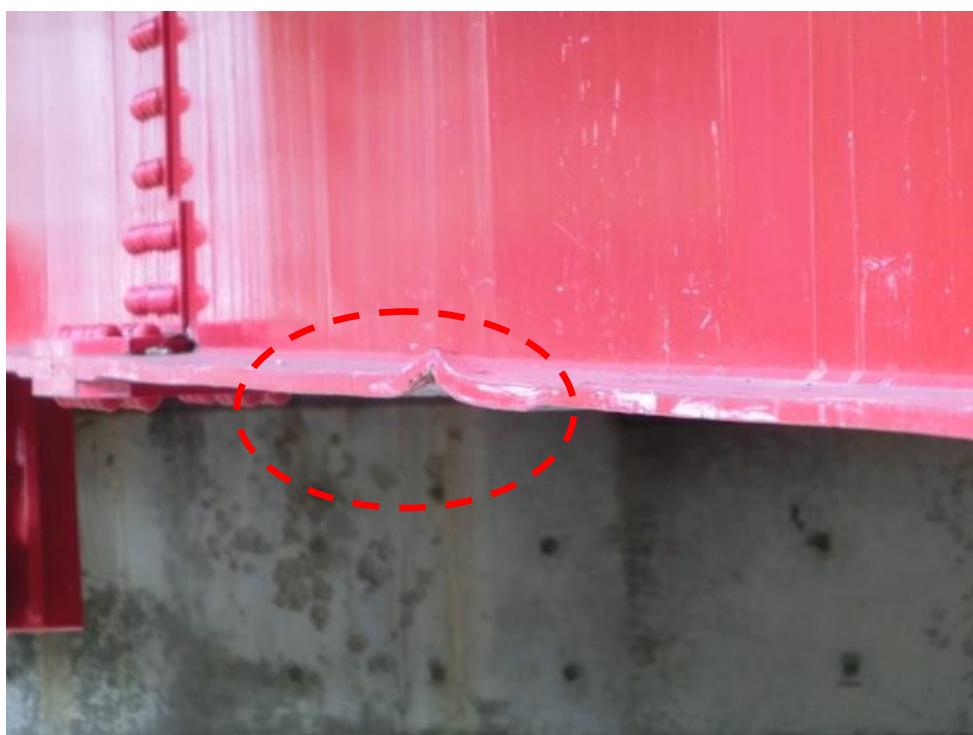
A1 橋台～P1 橋脚間の上流側の主桁下フランジ外側の変形が確認された（写真- 1.5.32）。局所的に著しい変形が生じているが、写真- 1.5.33 ではその周辺の広い範囲にわたってわずかに変形が生じているように見える。原因は不明だが、桁に土砂による汚れがないことから、土石流による可能性は低い（写真- 1.5.33）。

写真- 1.5.32 A1 橋台～P1 橋脚間の上流側桁下フランジ外側の変形状況（その1）

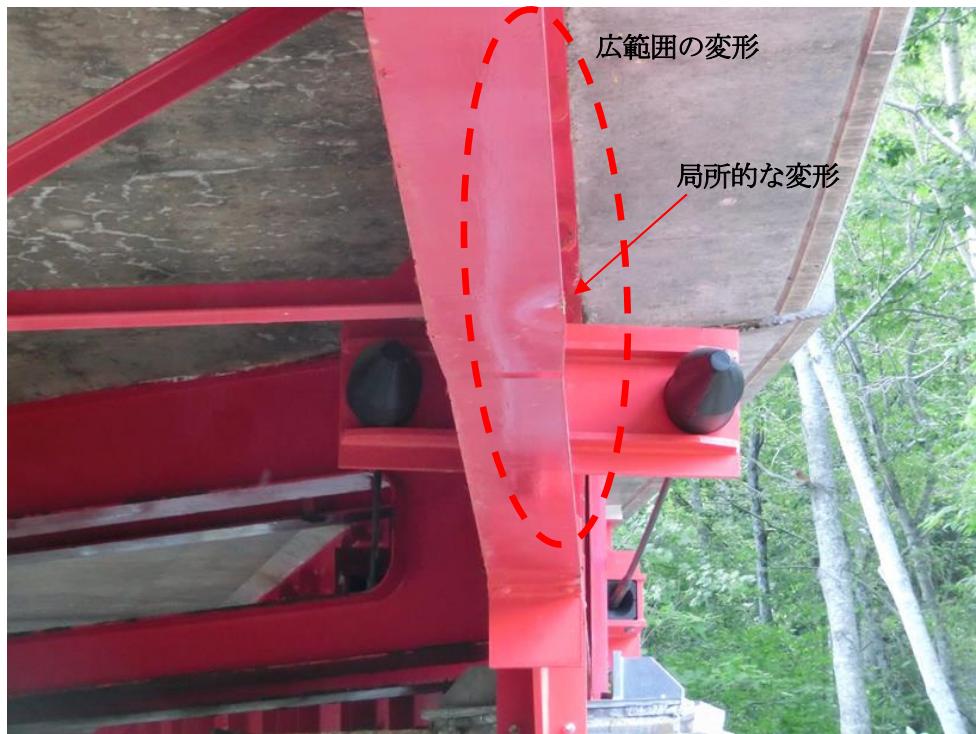
写真- 1.5.33 A1 橋台～P1 橋脚間の上流側桁下フランジ外側の変形状況（その2）

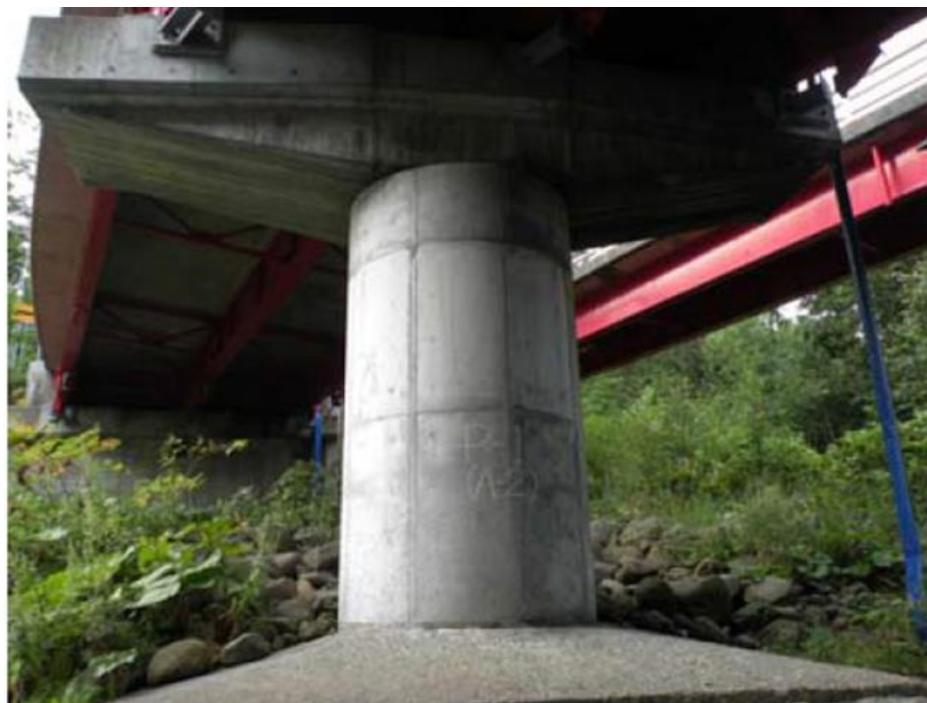
災害前の構造物の状況を確認したところ、P1 橋脚はフーチング部が露出しており、以前からある程度の洗掘が生じていたことがわかる（写真- 1.5.34）。一方、A2 橋台はフーチング部が露出して洗掘防止工が設置されており、以前から洗掘を考慮して対策が講じられていたことがわかる（写真- 1.5.35）。また、写真- 1.5.35 の右側に見られるように、A2 橋台の上流側側面が突出しており、洗掘時に影響を受けやすい状況であったことがわかる。

写真- 1.5.34 被災前の P1 橋脚の状況（A2 橋台側から撮影）

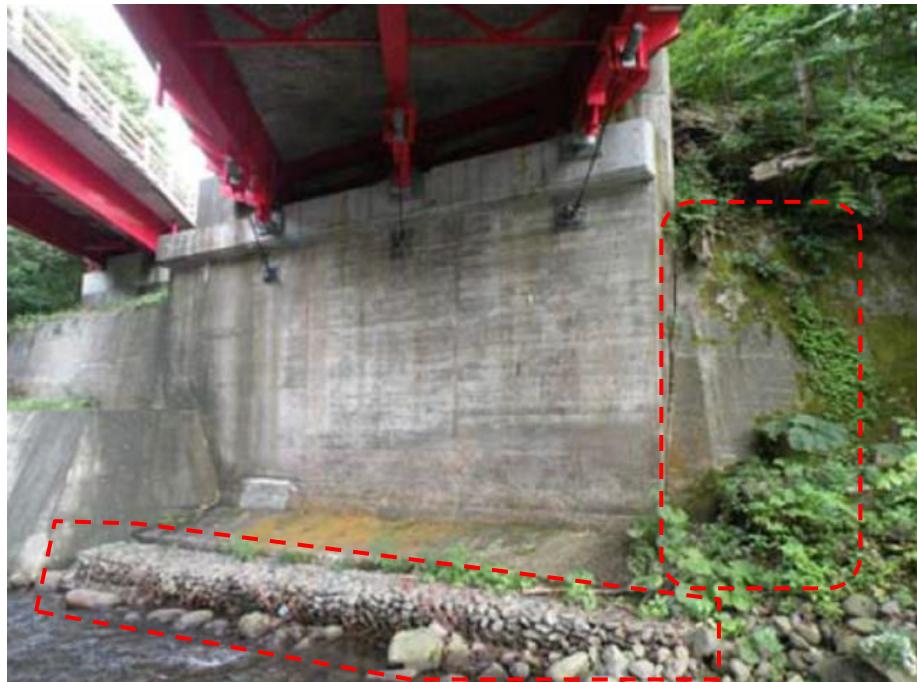
写真- 1.5.35 被災前の A2 橋台の状況

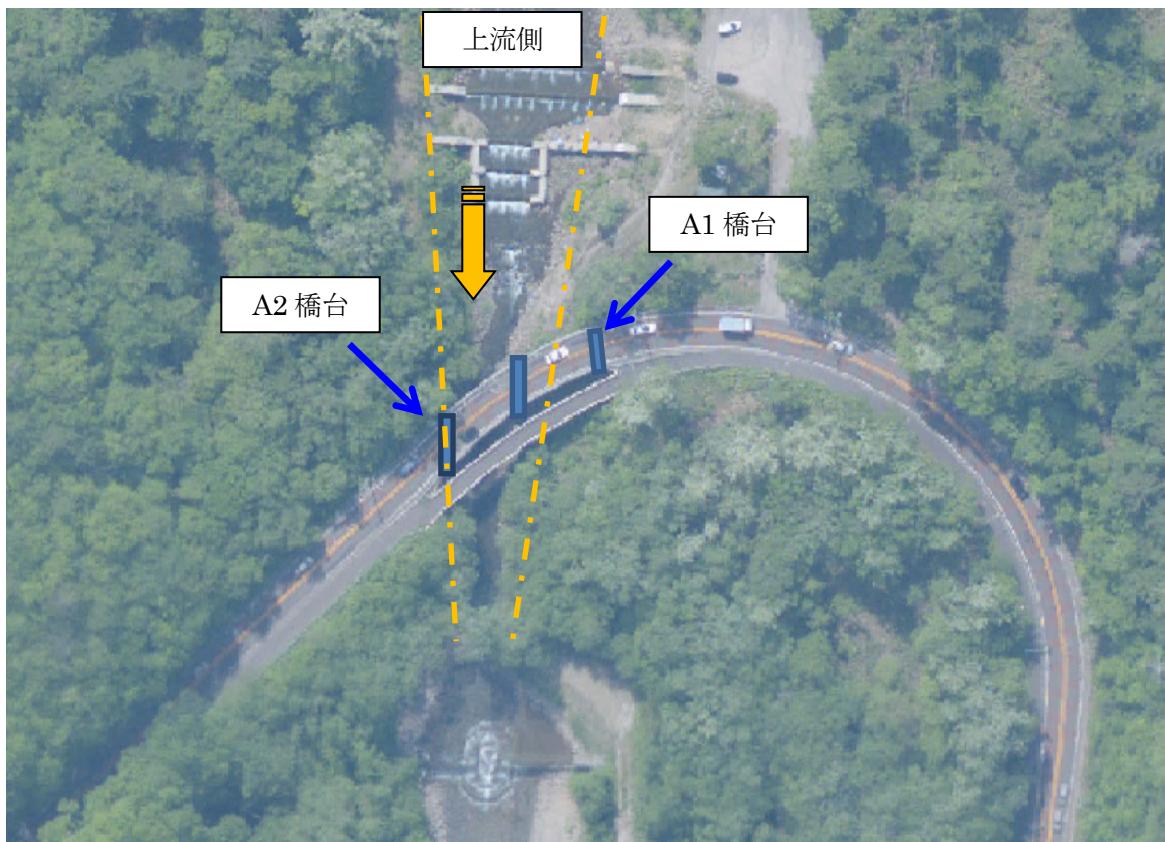
上空写真（2004 年撮影）からは、濁筋が主に A2 橋台～P1 橋脚に位置し、かつ橋台位置では川幅が狭まっているように見える。こうした条件により、P1 橋脚及び A2 橋台に著しい損傷・沈下等が生じたことが考えられる（写真- 1.5.36）。なお、1977 年に撮影した上空写真と比較すると、現在の濁筋とは異なることがわかる（写真- 1.5.37）。

写真- 1.5.36 上空写真（2004 年撮影、国土地理院 GSI Maps より）を加工

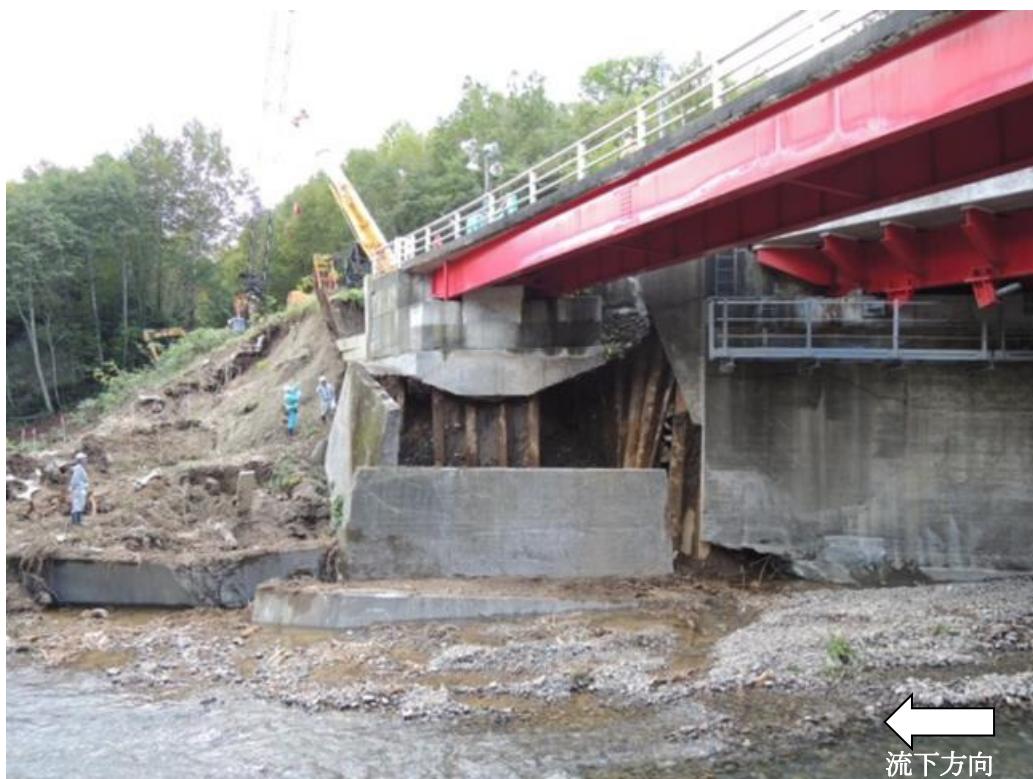
A2 橋台は、基礎周辺の土砂が洗掘され基礎（H 鋼杭）が露出しているが、路面に特段の変状が見られないため、洗掘による沈下・傾斜等は生じていないものとみられる（写真- 1.5.39、写真- 1.5.40）。

写真- 1.5.39 A2 橋台の状況（遠景）

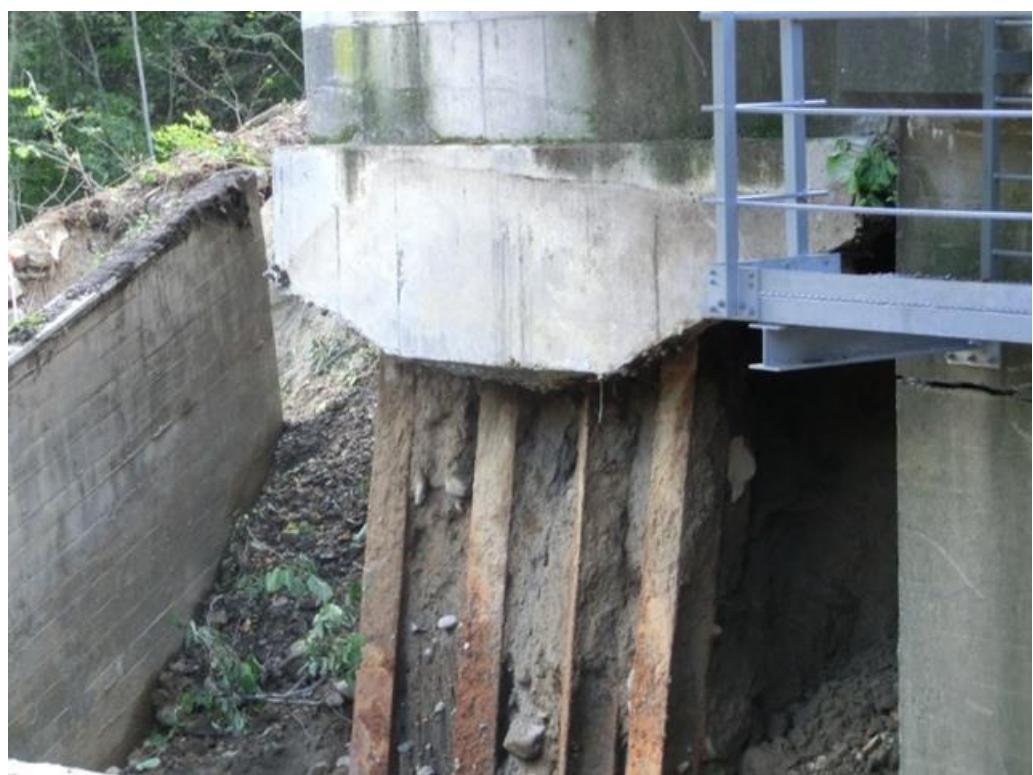
写真- 1.5.40 A2 橋台の状況（近景）

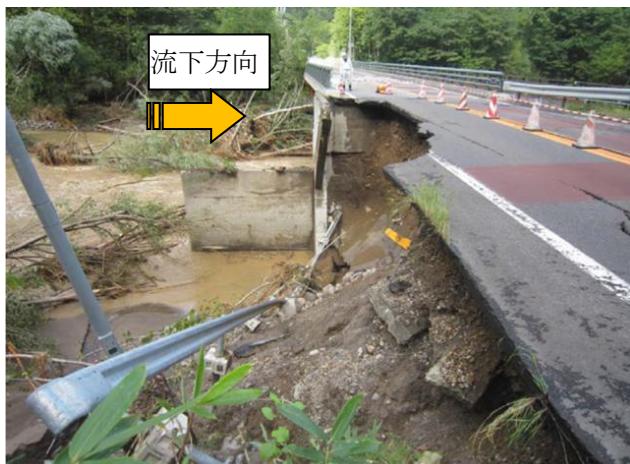
本橋では、豪雨による河岸侵食に伴い A2 橋台の背面の盛土部の上流側が 1 車線分程度の幅の範囲で流失する被害が生じたが(写真- 1.5.44)，調査時点では盛土部については復旧が既になされていた(写真- 1.5.45)。

写真- 1.5.44 災害直後の A2 橋台背面部の状況

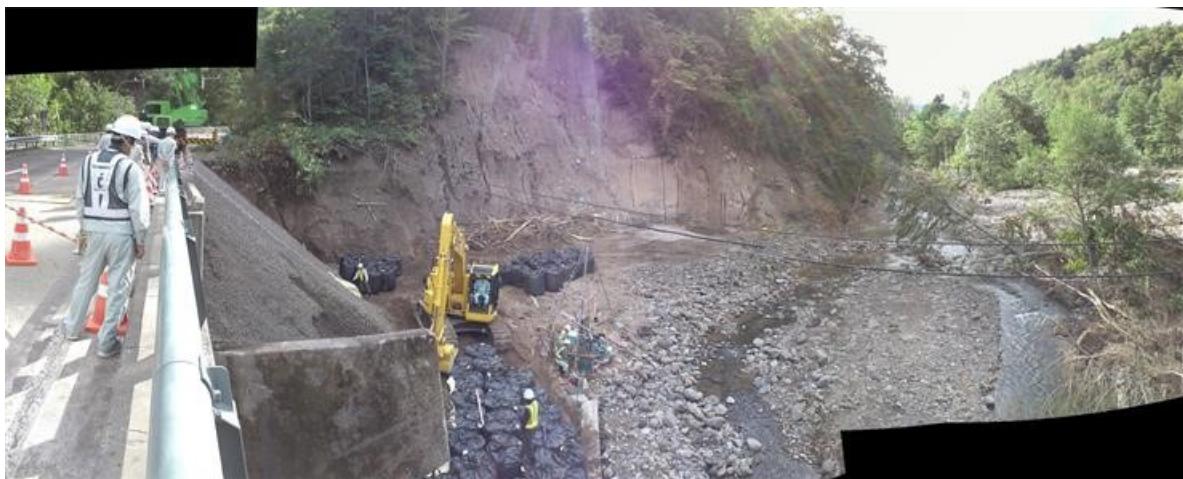
A2 橋台の上流側の状況を写真- 1.5.46 に示す。A2 橋台のすぐ上流側にあるコンクリート製の護岸の位置が豪雨前の河岸であると推測されるが、これから判断すると上流側の相当の範囲にわたって河岸が侵食されたことがわかる。また、さらに上流側全体の状況を見ると対岸にも河岸が侵食した痕跡が確認できる（写真- 1.5.47）。これらのことから、平常時の濁筋は調査時のように橋の中央部にあるが、洪水時には写真- 1.5.47 中の矢印で示すように A2 橋台上流側に水流が強くあたる流れになったと推測され、この結果として A2 橋台上流側の自然斜面が崩壊し、A2 橋台背面盛土の流失に至ったものと考えられる。

写真- 1.5.46 A2 橋台背面上流側の状況

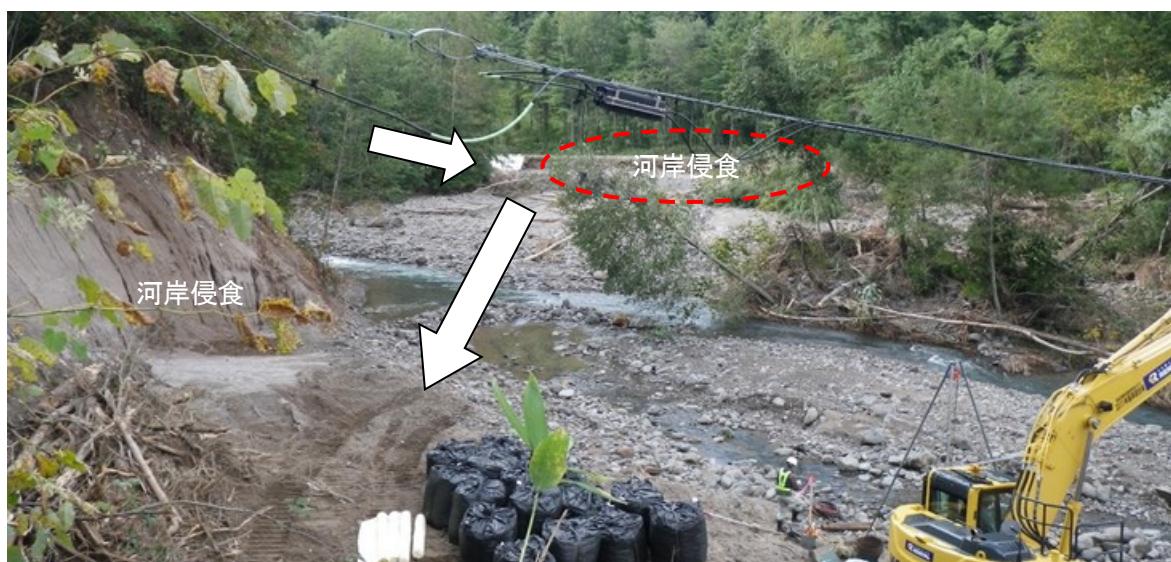
写真- 1.5.47 上流側の状況 (A2 橋台側から撮影)

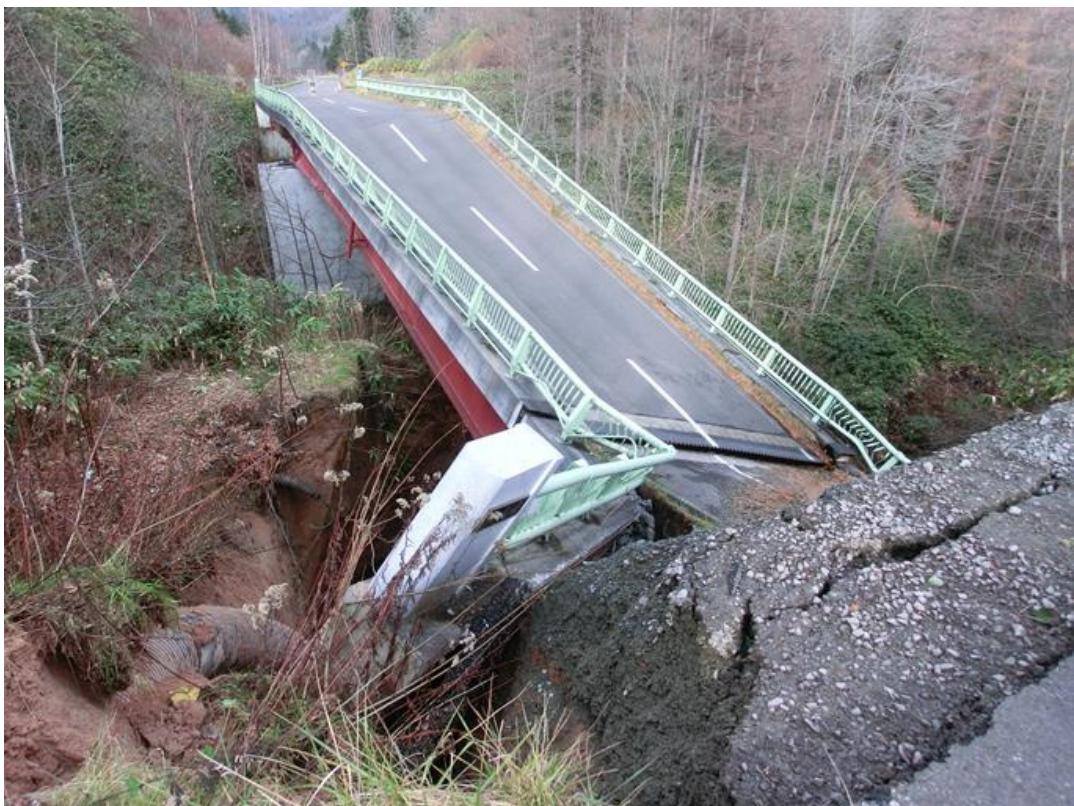
写真- 2.3.1 崩落した A1 橋台から見た落橋状況

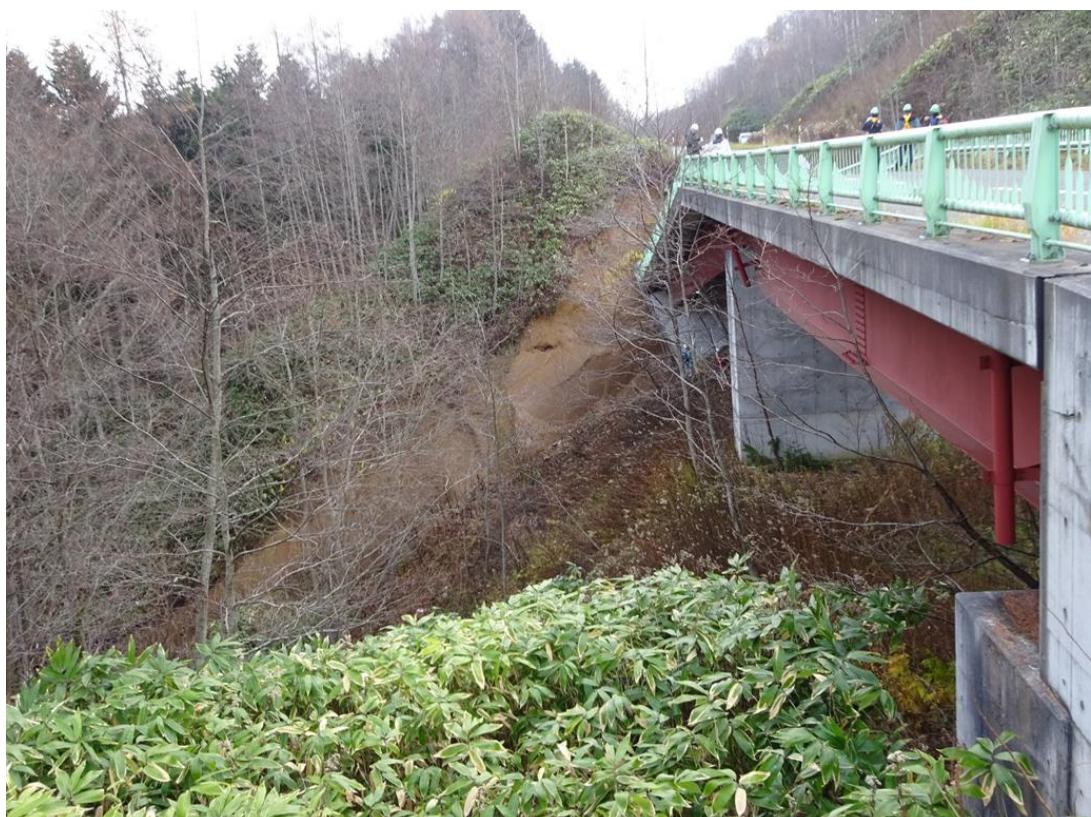
伏見橋 A1 橋台下の地形は谷地形であり、谷筋下流側に向かって傾斜していることが確認できる（写真-2.3.2）。落橋後の A1 橋台背面の状況は、橋台基礎・ウイング・踏掛版の崩落とともに土砂も崩落しているが、背面側からすべりが生じたような痕跡は見られない（写真-2.3.3）。A1 橋台と上部構造端部の状況から、上部構造は A1 橋台の崩落に伴って沈下しているように見られる（写真-2.3.4）。A1 橋台前面の左側側面における状況からは、フーチング上面には埋戻し土が残存しており（写真-2.3.5 赤丸箇所①）、側面にも土砂に埋まっていた痕跡（写真-2.3.5 赤丸箇所②）があることから、崩壊直前まで埋戻しは確保されていたと見られる。なお、平成 24 年度の橋梁点検時の写真を見る限り A1 橋台周辺に異常は見られないが、写真で確認できない箇所がどのような状況であったかは把握出来ない（写真-2.3.6）。A1 橋台左側（谷筋下流側）における斜面の状況を写真-2.3.7 に示す。支持層（火碎流堆積物）と同質の層が剥落しており、橋台下方の周辺支持地盤の喪失が橋台の崩落に影響したと見られる。また、斜面に一部、苔が生えている箇所（写真-2.3.7 赤丸箇所）があり、以前より橋梁周辺での地盤の崩落は進行していたと見られる。A1 橋台下側の土砂崩落の状況を写真-2.3.8 に示す。想定される元地形に対し、崩落している土砂の量が少なく、橋台下面にあった土砂のみが崩落・堆積しているように見える。今回の橋台崩落以前に、橋台前面及び正面左側（下流側）の地盤の侵食が進行しており、安定性に乏しい状態であった可能性がある。A1 橋台付近の地形状況を図-2.3.1 A1 橋台付近の地形状況に、A1 橋台下側の湧水の状況を写真-2.3.9 に示す。A1 橋台前面に谷筋が存在し、所々で水が湧出している。伏見橋の支持地盤は火碎流堆積物であり、水に弱い特性を有するため、湧水・降雨等が、谷筋の進展や支持地盤の侵食に影響した可能性がある。

写真-2.3.2 対岸 (A2 橋台側) から見た状況 (向こう側が崩落した A1 橋台)

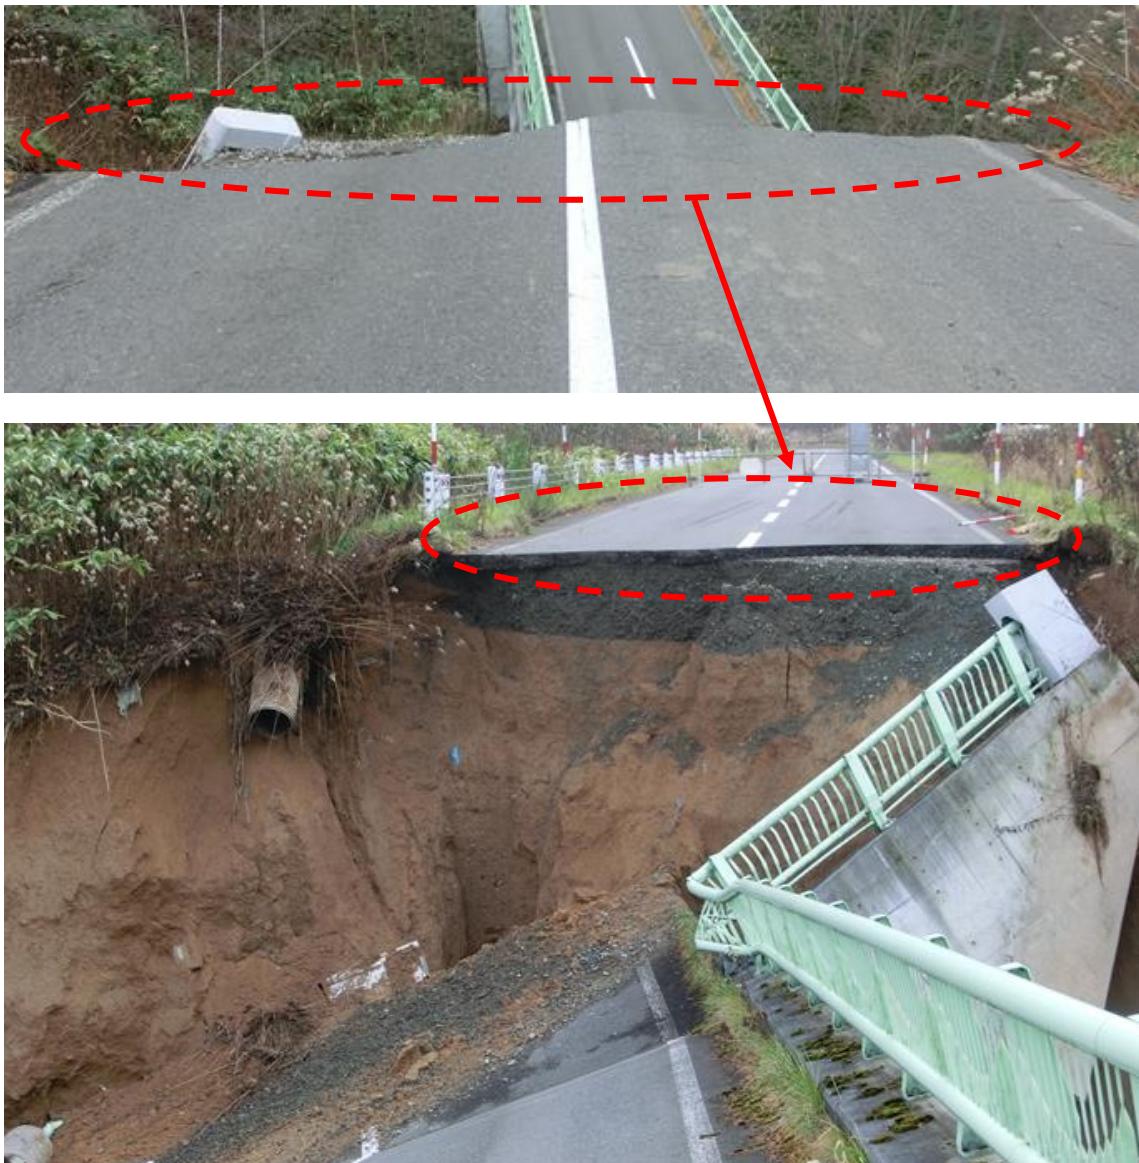
写真- 2.3.3 A1 橋台背面の状況

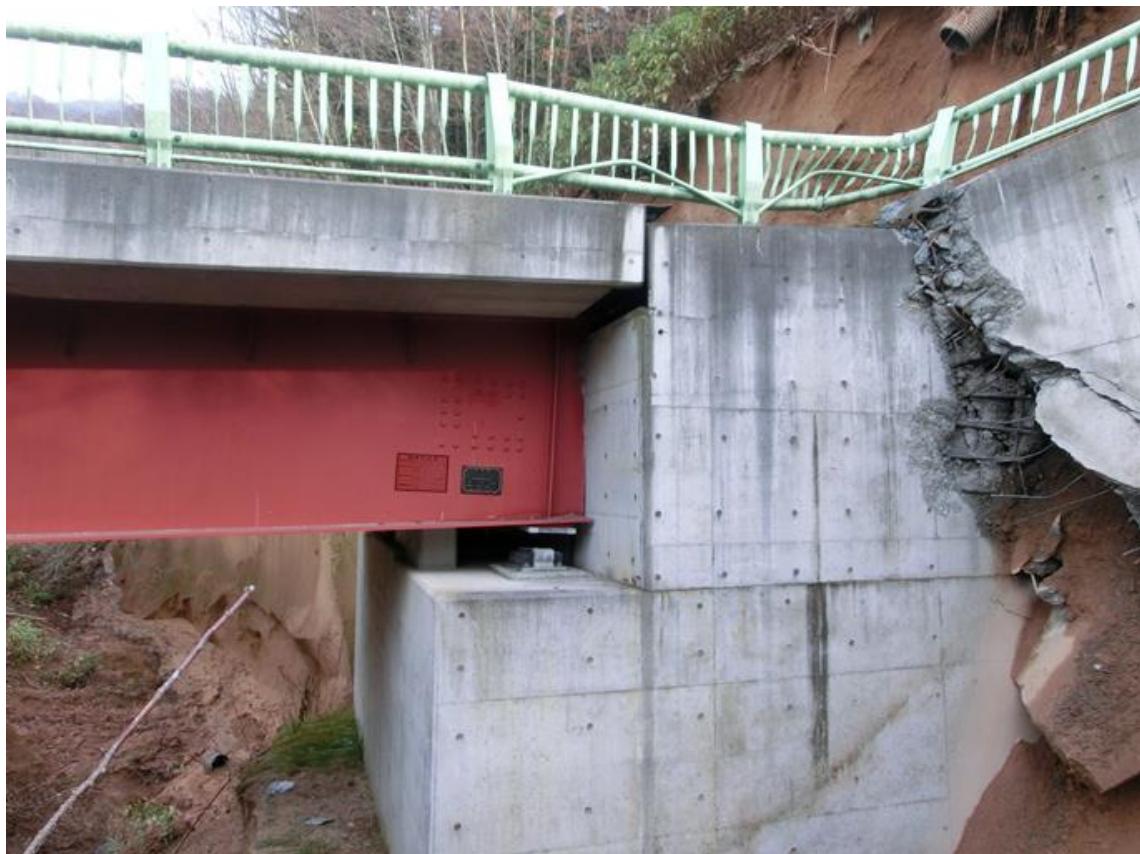
写真- 2.3.4 A1 橋台と上部工端部の状況

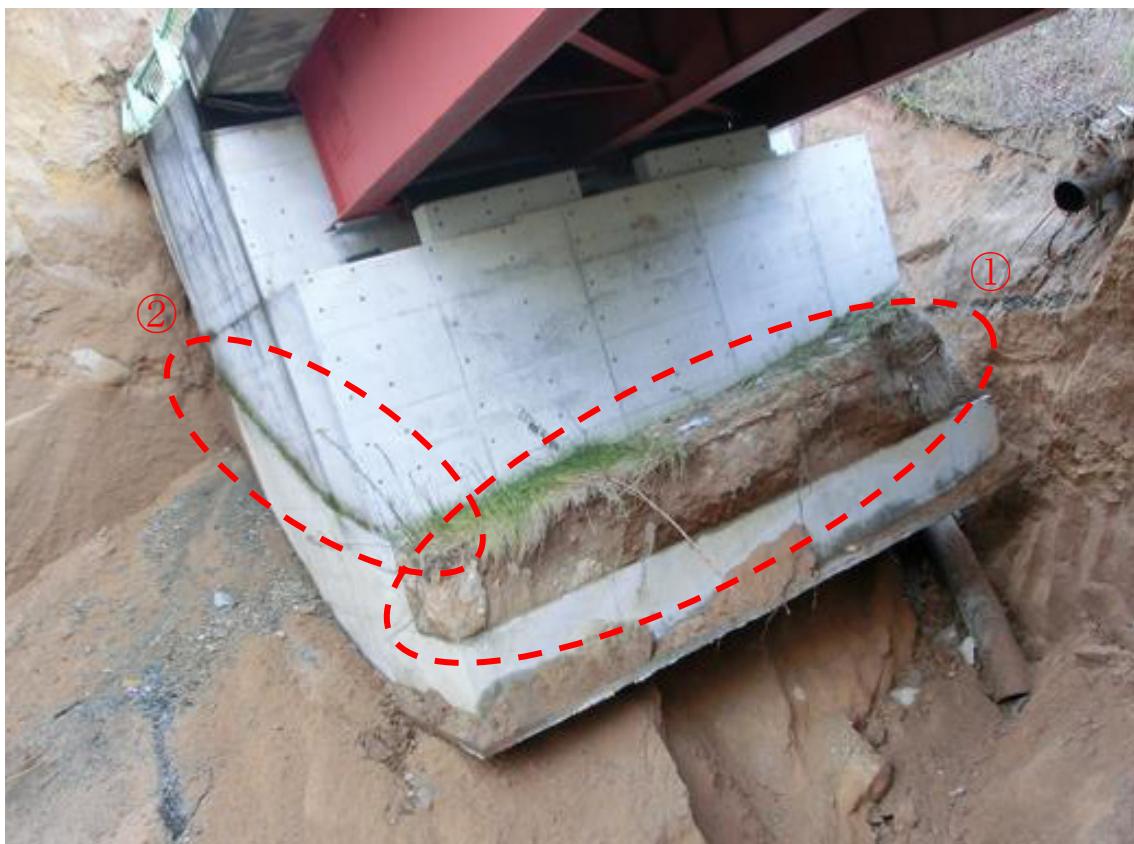
写真- 2.3.5 A1 橋台前面 左側側面の状況

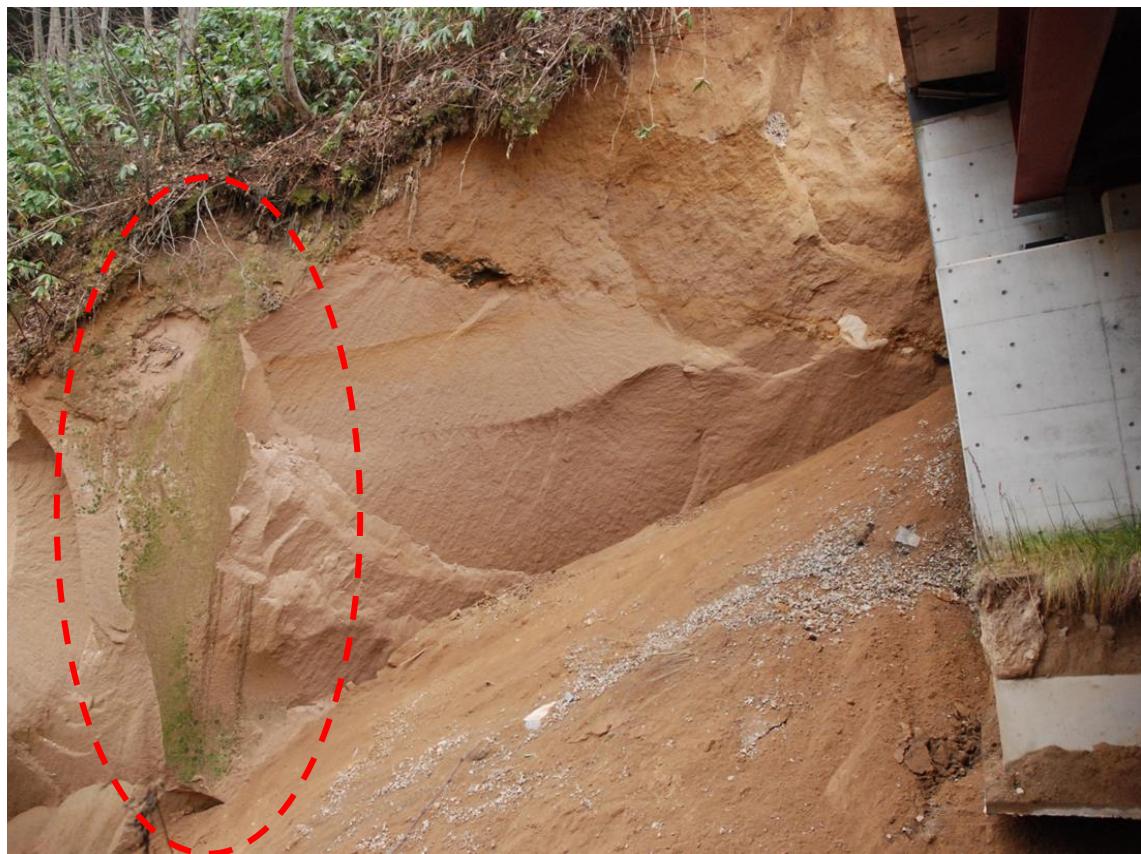
写真- 2.3.7 A1 橋台前面 左側（谷筋下流側）の斜面の状況（点線内に苔が確認できる）

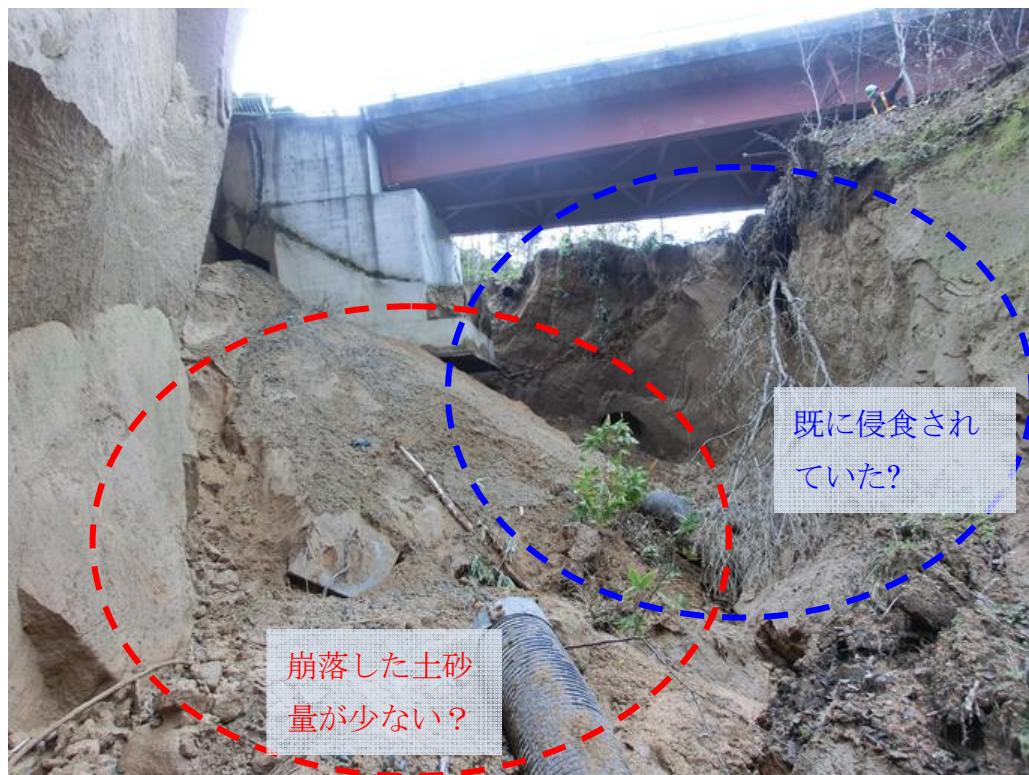
写真- 2.3.8 A1 橋台下側の土砂崩落の状況

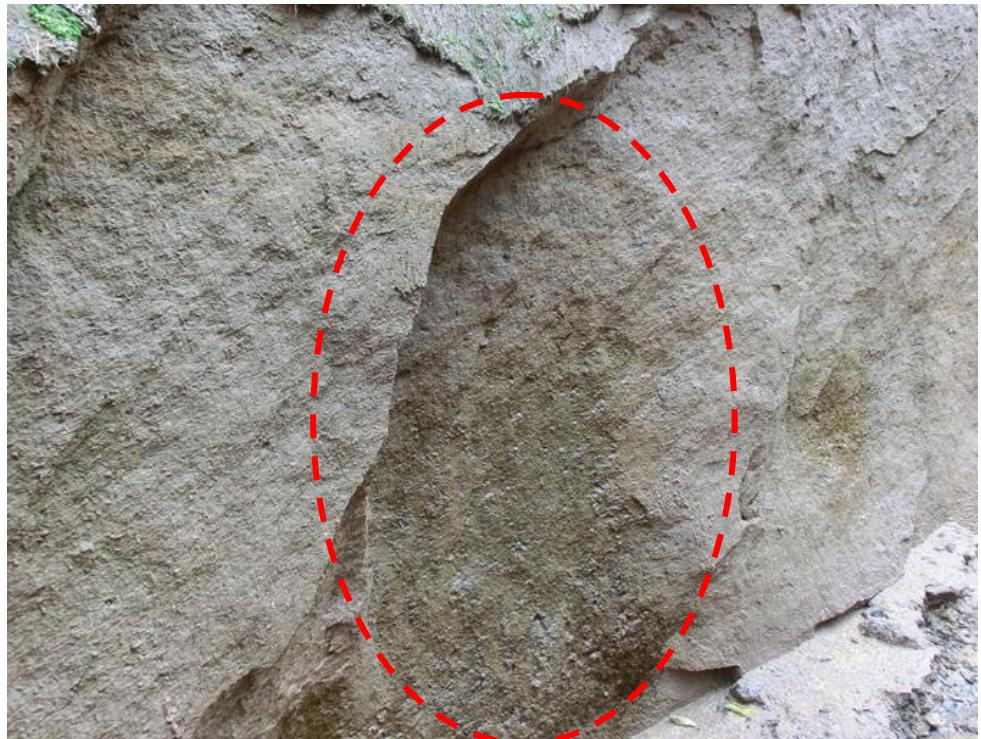
写真- 2.3.9 A1 橋台下側の湧水の状況
