土木研究所資料 第4311号

ひび割れ損傷の生じた既設PC橋の調査  
および実橋載荷試験  
—明橋他1橋の調査および実橋載荷試験—

平成27年11月

国立研究開発法人土木研究所  
構造物メンテナンス研究センター  
橋梁構造研究グループ

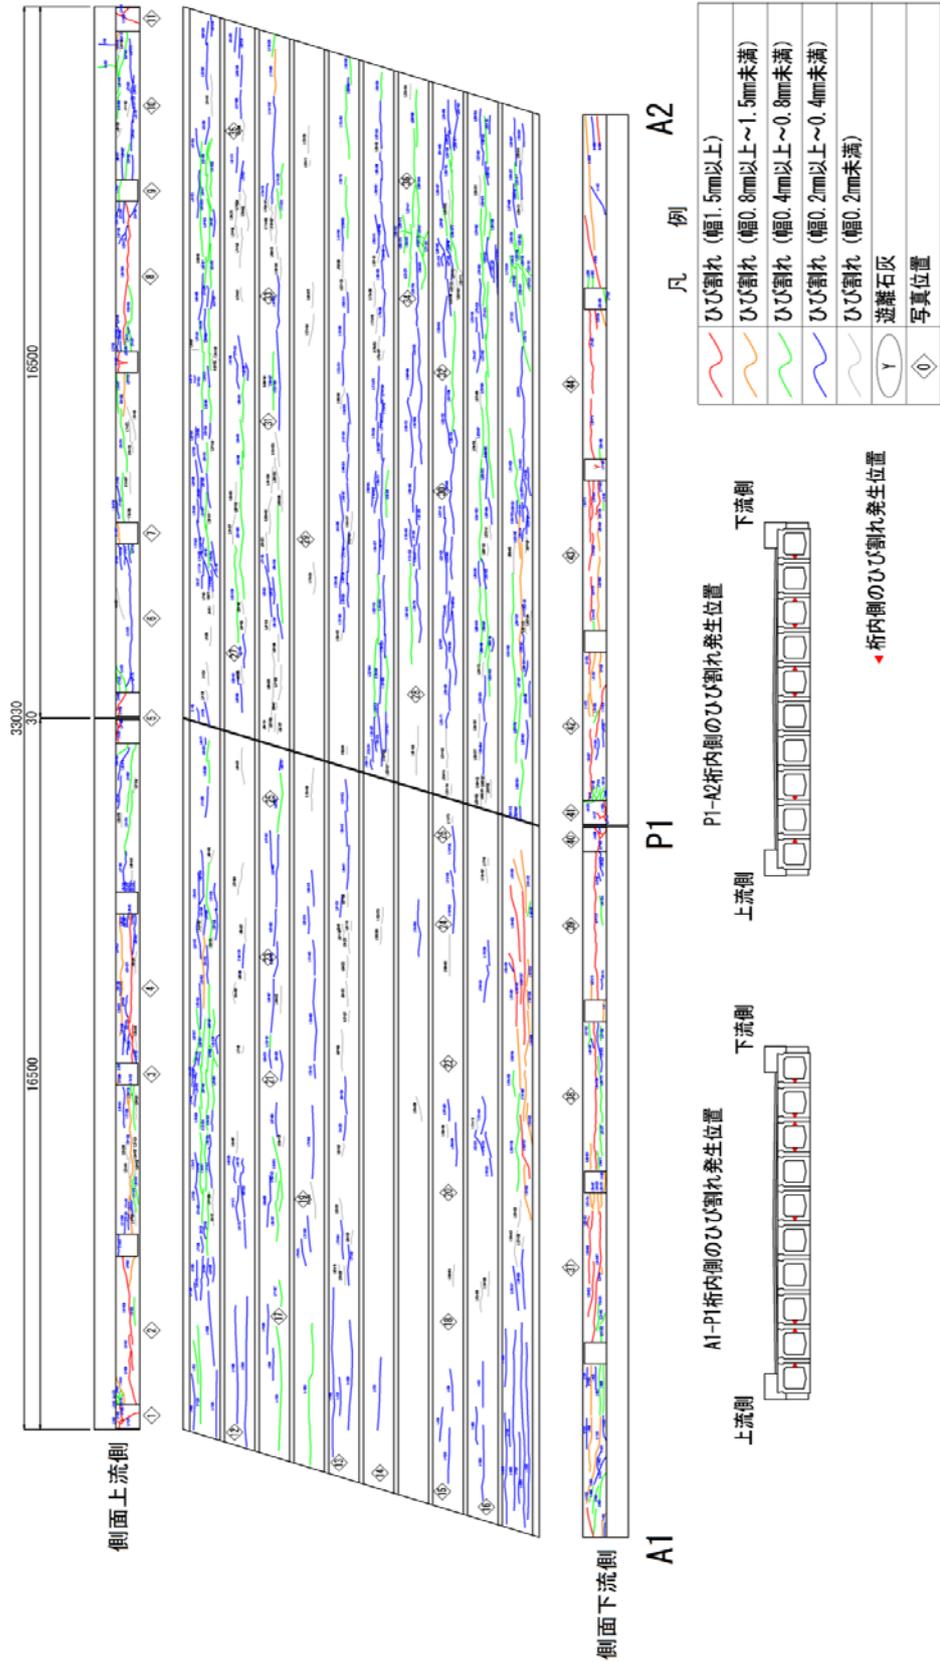
図- 3.2.1 損傷図 (平成 23 年 11 月)

外桁側面には、橋軸方向のひび割れが全面にわたって多数見られ、ひび割れ幅は最大2.0mmを越えていた（写真-3.2.2、写真-3.2.3）。主桁側面のひび割れ発生箇所は、目視で確認できるほどコンクリートが膨張しておりASRが疑われる。また、中桁側面の一部にも橋軸方向のひび割れが見られ、白色の滲出物も見られた。これら白色の滲出物は、橋面から雨水等が浸透したことにより滲出したものと考えられる。

桁下面の橋軸方向のひび割れは、桁端部から支間中央にわたって見られ、主なひび割れ幅は0.3mm前後であった（写真-3.2.6、写真-3.2.10）。第1径間（A1～P1間）では外側の桁ほどひび割れが多く、第2径間（P1～A2間）では全体的にひび割れが見られた。また、桁の間詰め部からの遊離石灰や漏水跡、桁端部からの漏水跡が見られた。

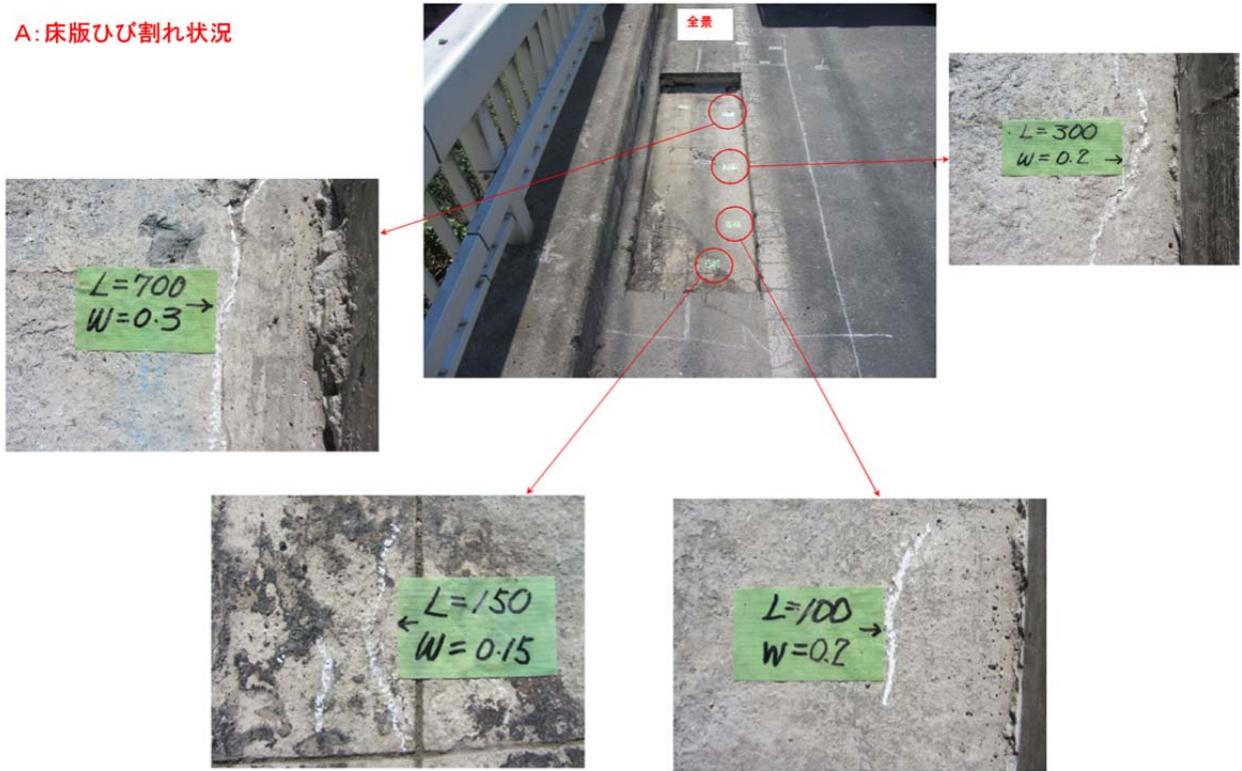
写真- 3.2.16 はつり調査箇所 A

橋面のアスファルト舗装に橋軸方向のひび割れが見られたことから、平成24年10月に管理者が実施した橋面はつり調査に立会い、桁上面の状況を確認した(図-3.2.2)。はつり箇所における桁上面には、ひび割れ幅0.1~0.3mmの橋軸方向のひび割れが見られた(写真-3.2.16、写真-3.2.17)。また、桁上面で剥離したコンクリート表面には、骨材周辺や剥離面に沿って白色の滲出物(写真-3.2.18)が見られた。

A: 床版ひび割れ状況

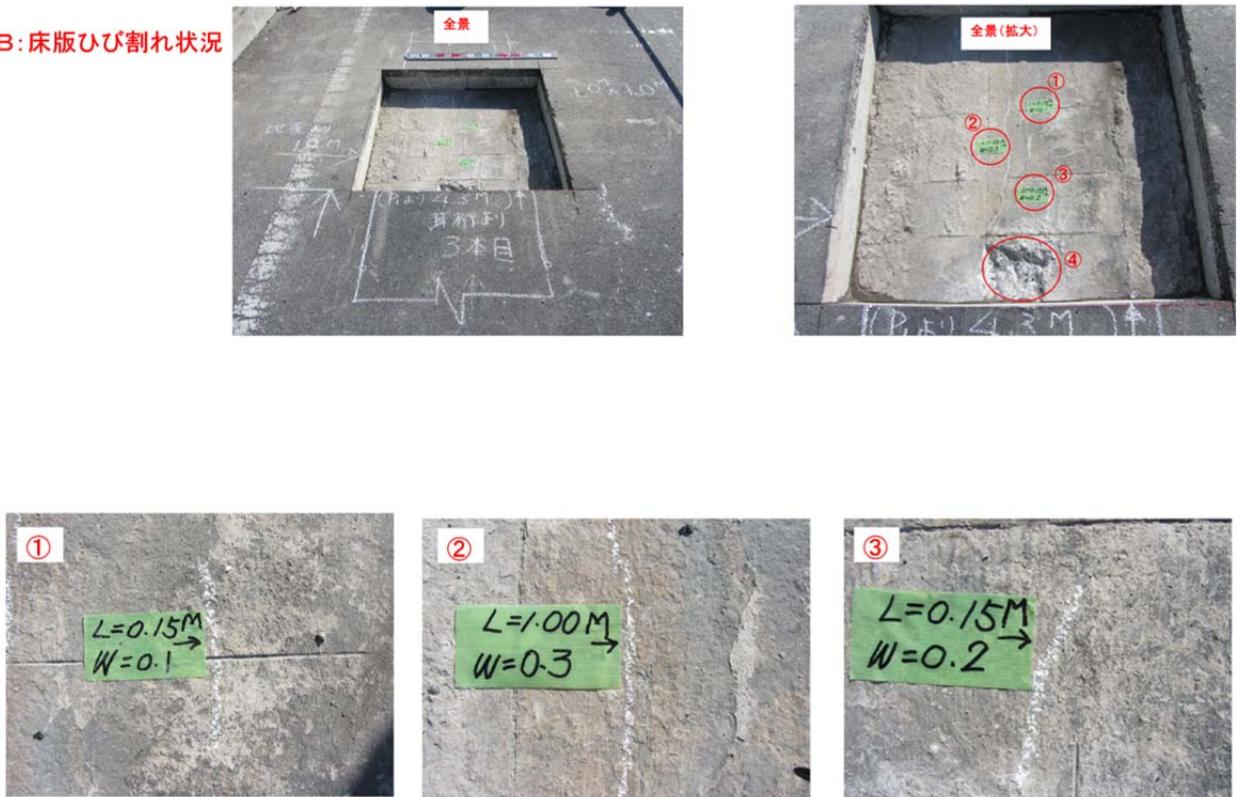
写真- 3.2.17 はつり調査箇所 B (その1)

B: 床版ひび割れ状況

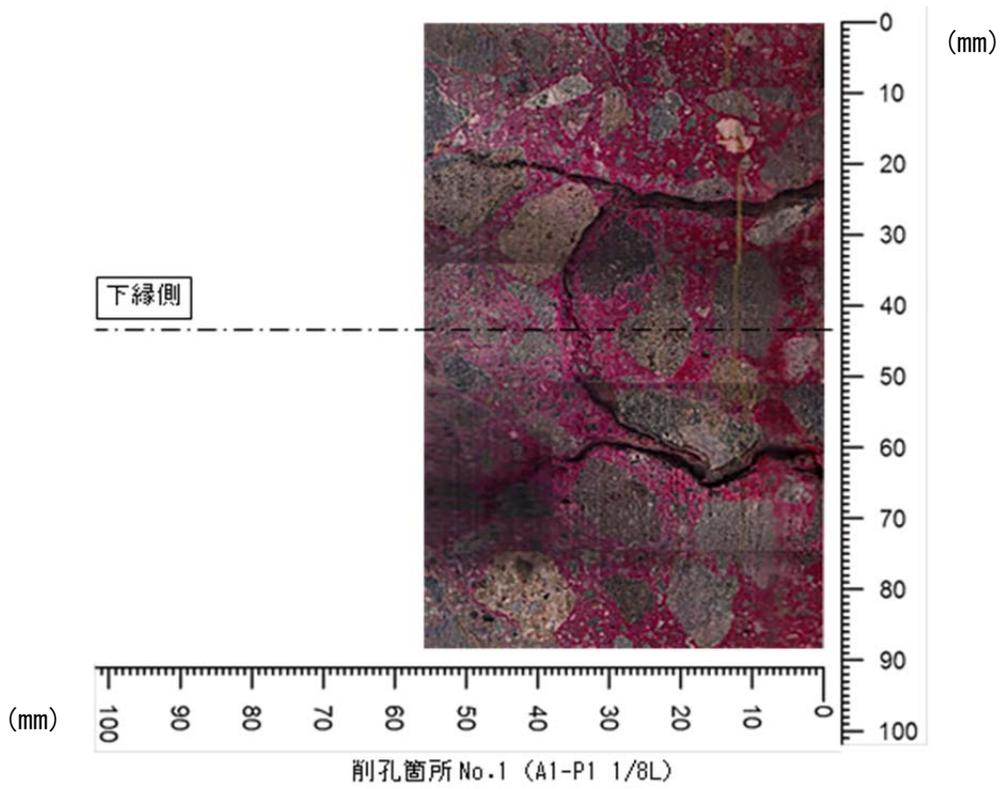
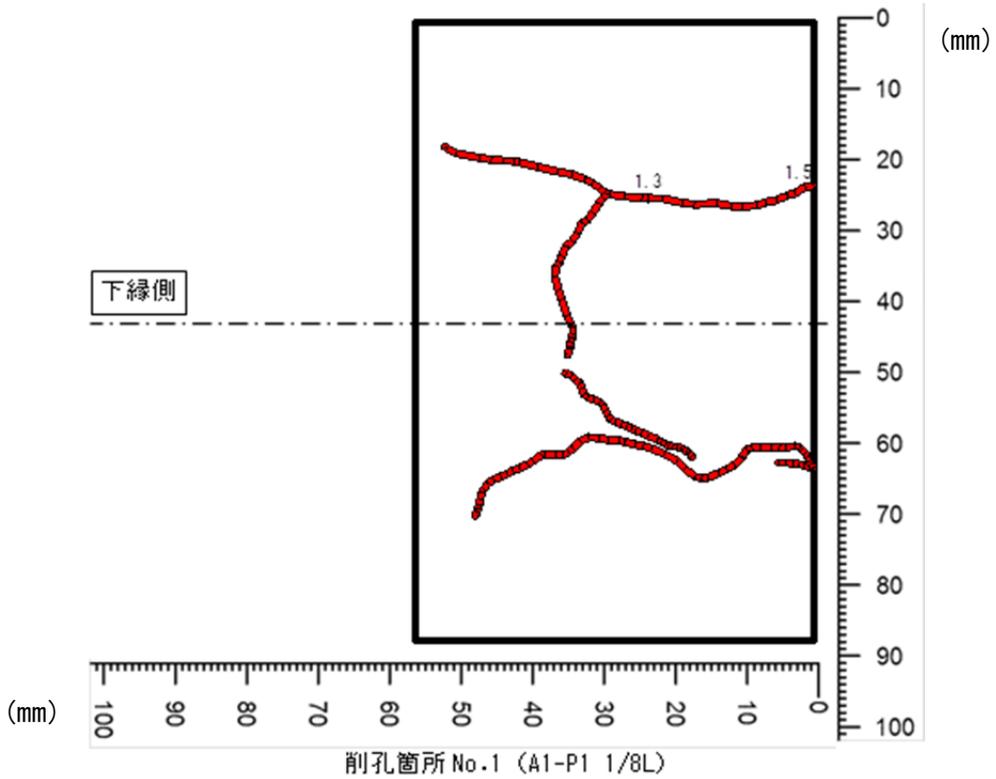
図- 3.3.5 棒形スキャナ撮影画像とひび割れスケッチ図 (NO.1)

桁側面のひび割れ深さ調査の結果、コア番号 No.1～No.6 のうち、ひび割れ先端を確認した No.1・No.4・No.6 の結果から、ひび割れ深さは 50mm 程度で、竣工図面によるスターラップのかぶりは 50mm (図- 3.3.3)、鉄筋探査によるスターラップのかぶりは 43～50mm であることから、ひび割れ深さは概ねスターラップ位置程度と考えられる。

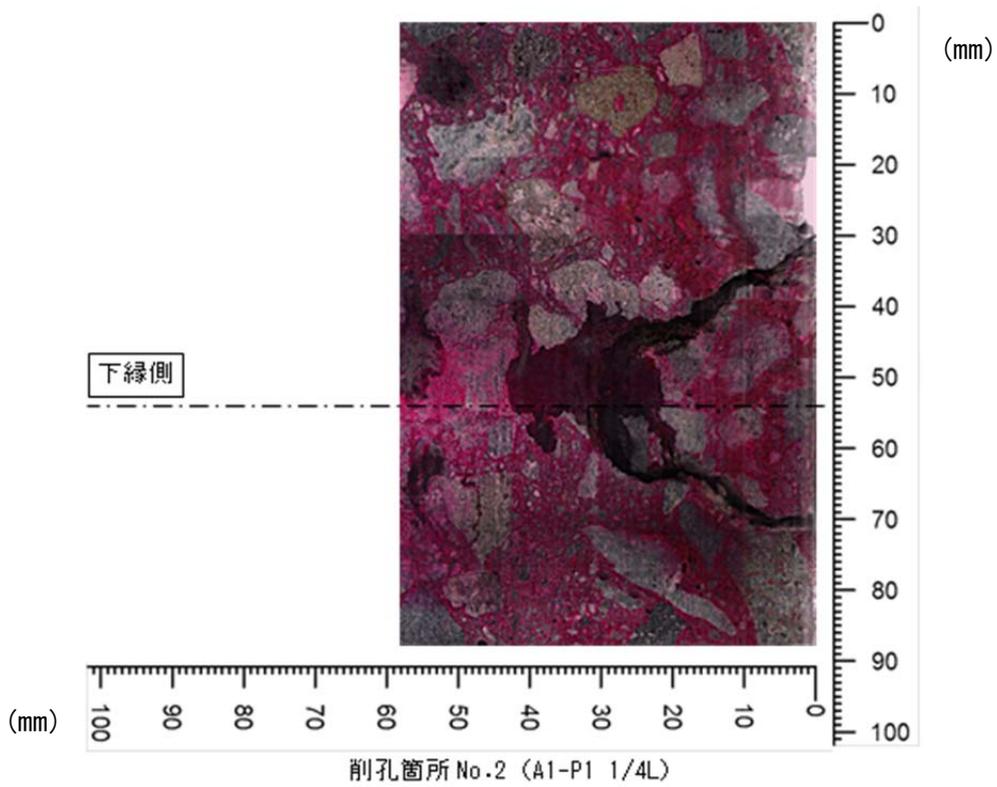
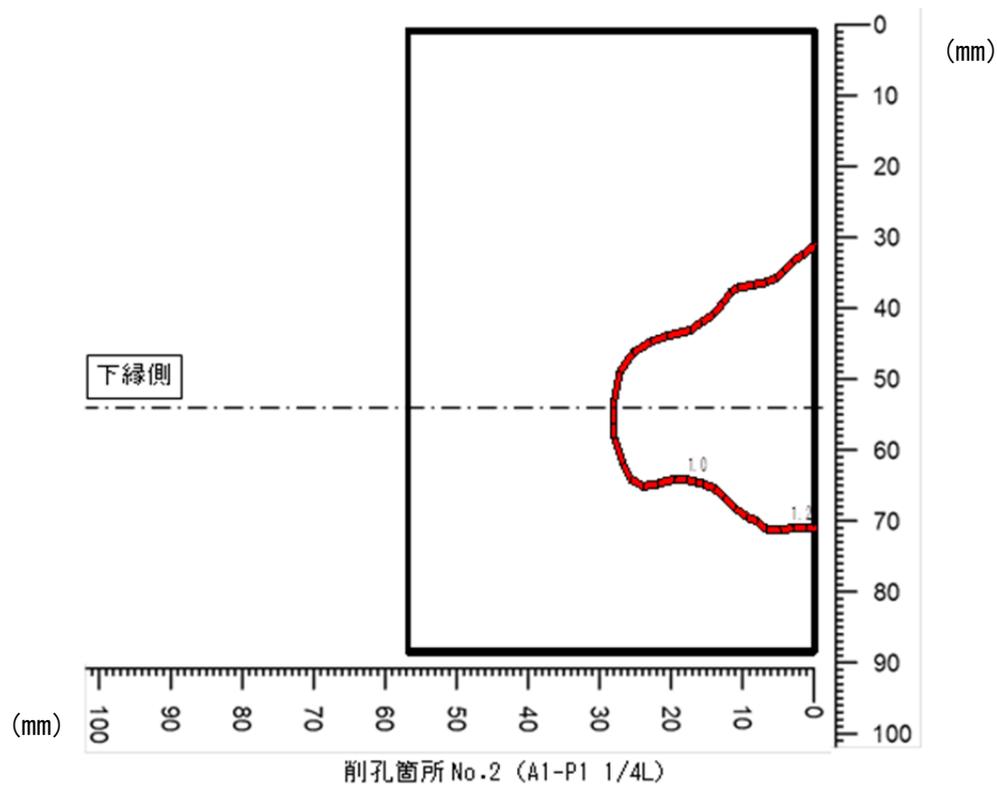
図- 3.3.6 棒形スキャナ撮影画像とひび割れスケッチ図 (NO.2)

※No.2・No.3・No.5 ではひび割れが途中から孔壁外へ進展し、ひび割れ先端を確認することはできなかった。No.4 では棒形スキャナの機械的特性から先端部の約 30mm は撮影できないため、採取したコア (写真- 3.3.2) からひび割れ先端を確認した。

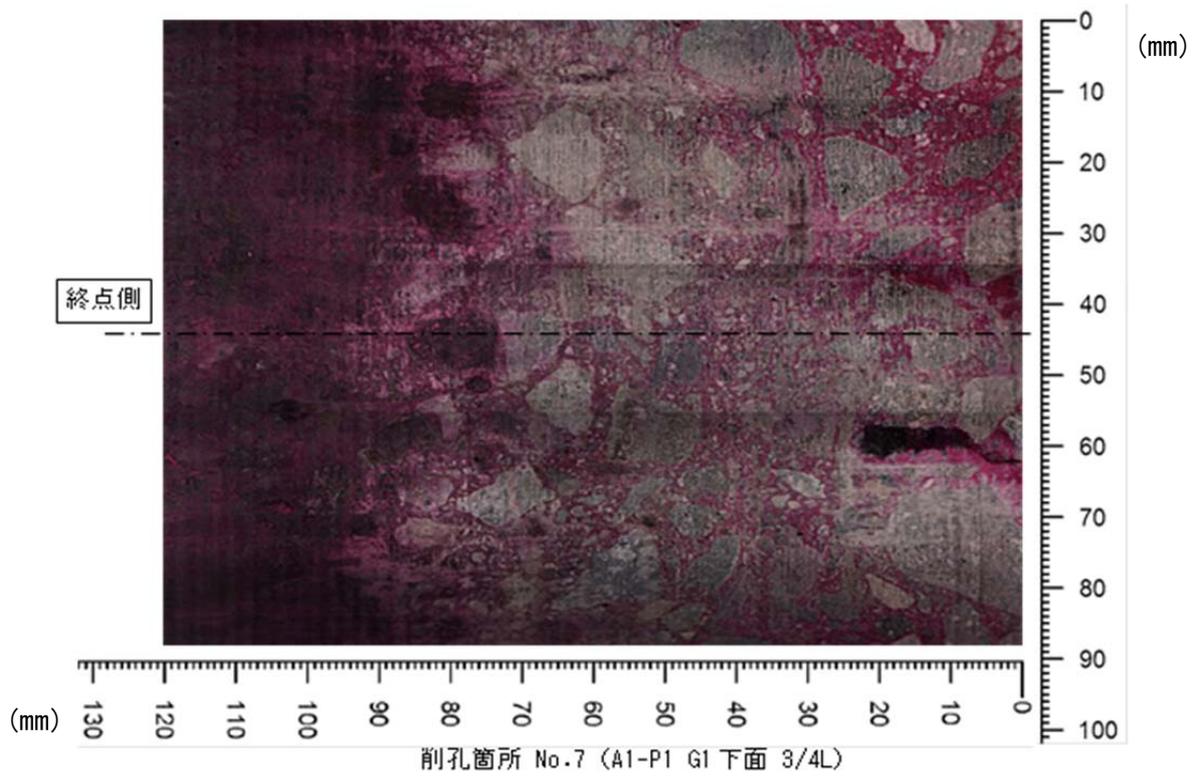
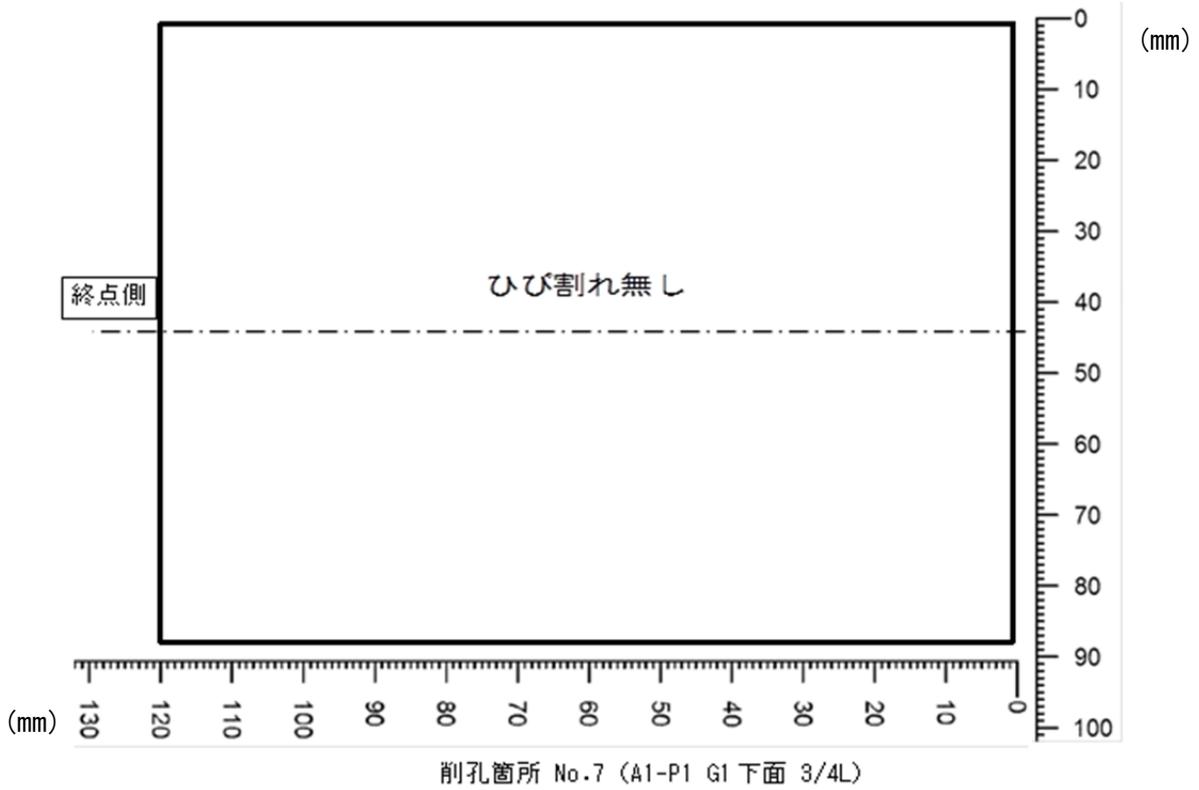
図- 3.3.11 棒形スキャナ撮影画像とひび割れスケッチ図 (NO.7)

桁内滞水状況調査の結果、桁下面からコア削孔した No.7・No.8 では、桁内に内型枠（発泡スチロール）を確認した。削孔箇所からは、漏水等の水の存在が認められないことから、桁内に滞水はしていないと考えられる。

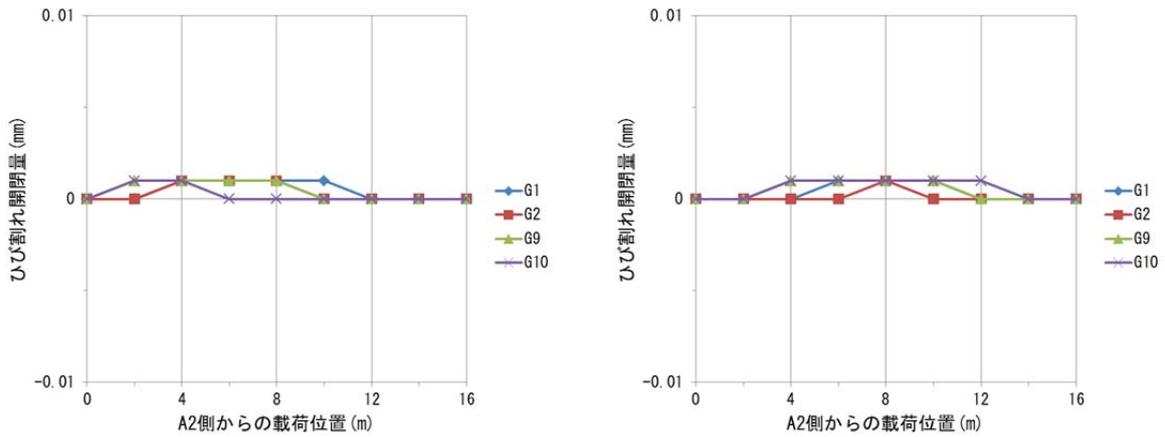
a) ひび割れ開閉量－G1 桁側載荷位置      b) ひび割れ開閉量－G10 桁側載荷位置  
 図- 3. 4. 11 支間中央桁下面の曲げひび割れの開閉量（水平方向）

G1 桁側および G10 桁側における荷重車 1 台による載荷では、いずれの計測値も 1/1000 ~ 2/1000mm 程度の小さな応答で、載荷に伴う急な変化は認められなかった。

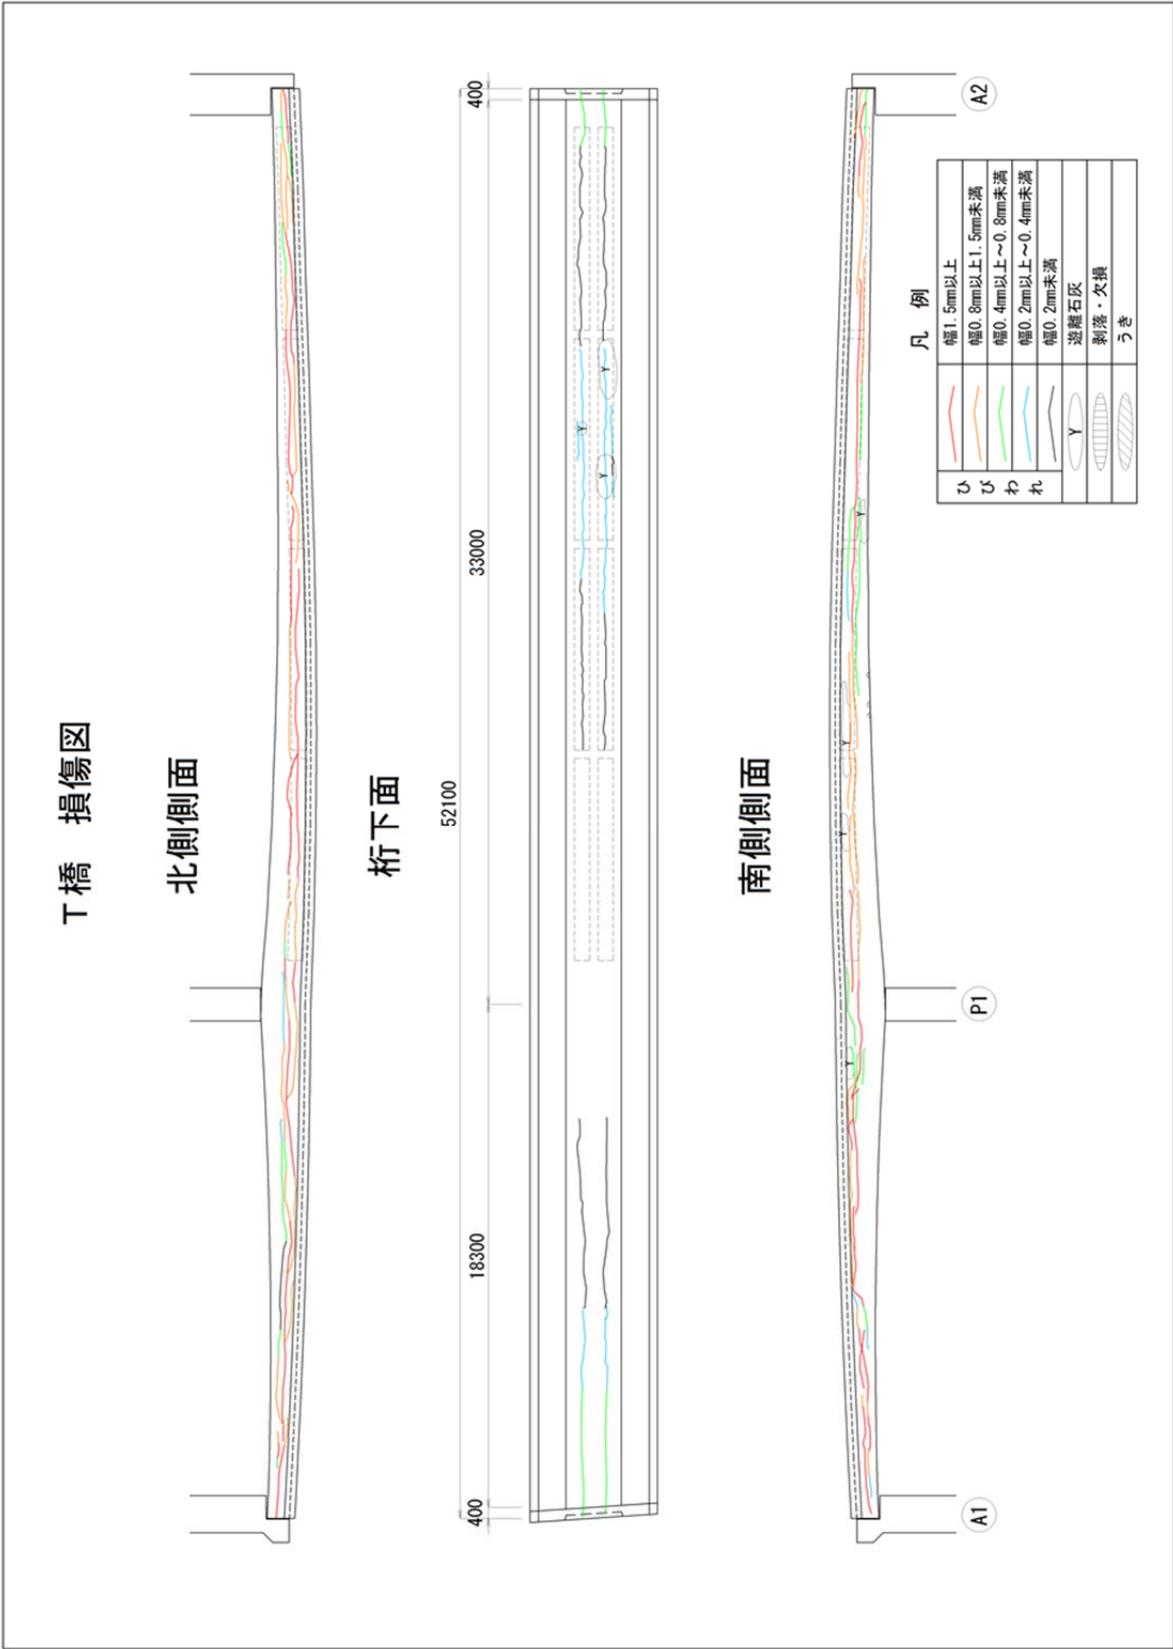
図- 4.2.1 損傷図（平成 23 年 11 月）

桁側面サークルハンチ部には、橋軸方向のひび割れが全長にわたって多数見られ、桁端部付近のひび割れ幅は最大3.0mmであった。

桁端部に発生したひび割れからは、白色の滲出物が見られ（写真-4.2.10）、桁側面サークルハンチ上縁側（張出下面）においても、白色の滲出痕が見られた（写真-4.2.8、写真-4.2.14）。これら白色の滲出物は、桁端部から雨水等が浸透したことにより滲出したものか、桁側面から伝わってきたものと考えられる。

桁下面においては、主にボイドに沿って橋軸方向のひび割れが2本見られた（写真-4.2.16）。A2側桁端部のひび割れ幅は、概ね0.2mm以下で最大0.5mmであった。また、第2径間（P1～A2間）の支間中央付近からA2側のボイドの下面には、白色の滲出物が見られた（写真-4.2.17、写真-4.2.18）。これら白色の滲出物は、橋面から雨水等が浸透したことにより滲出したものと考えられる。

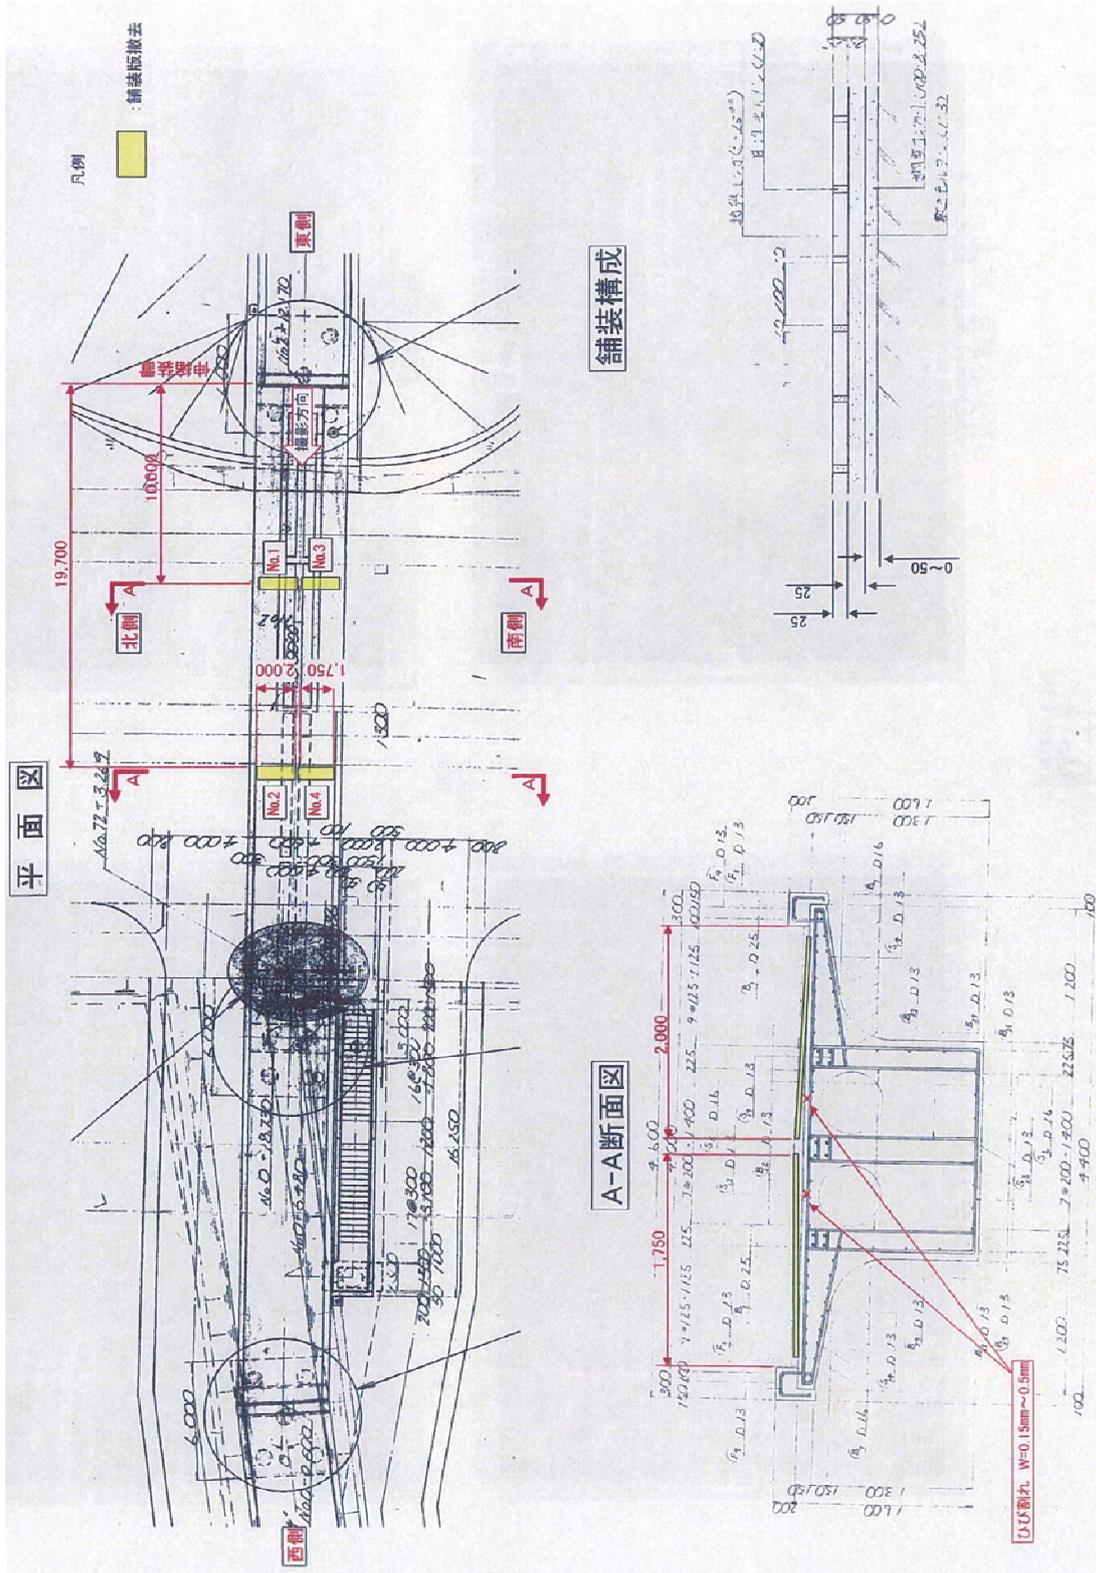
図-4.2.2 橋面はつり調査 (平成23年1月27日)

橋面のレンガ舗装にうき・段差・ひび割れが見られたことから、桁上面のひび割れ状況を確認するため、平成23年1月に管理者が橋面のはつり調査を実施した(図-4.2.2)。はつり箇所における桁上面には、ひび割れ幅0.15~0.45mmの橋軸方向のひび割れが見られた(写真-4.2.25~写真-4.2.28)。

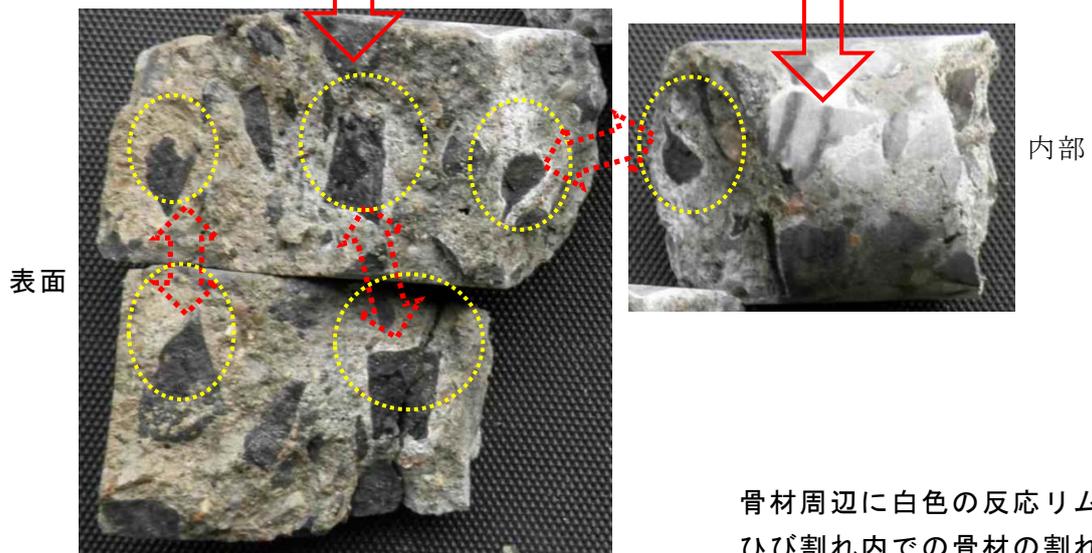
c) コア破断面の状況

骨材周辺に白色の反応リム  
ひび割れ内での骨材の割れ

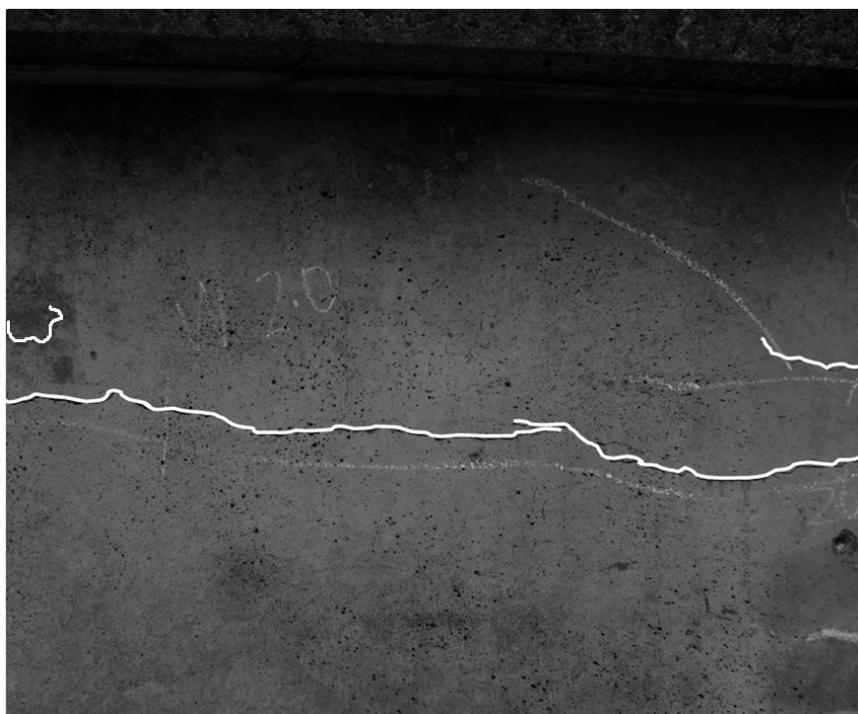
写真 3-1 計測範囲の撮影画像

画像解析による表面形状の計測結果では、奥行き方向を負として表面の高さを表している。表面形状は、ひび割れ発生付近での表面の高さがひび割れ以外の比べて高く、最大で 3mm 程度高いことが確認できる。3次元表示した画像解析結果からもその様子が認められ、図 3-1 における A-A 断面、B-B 断面、C-C 断面の各断面での画像解析結果を示した図 3-2 からも同様に、ひび割れ付近で 2mm から 3mm 程度高く膨張していることが確認された。

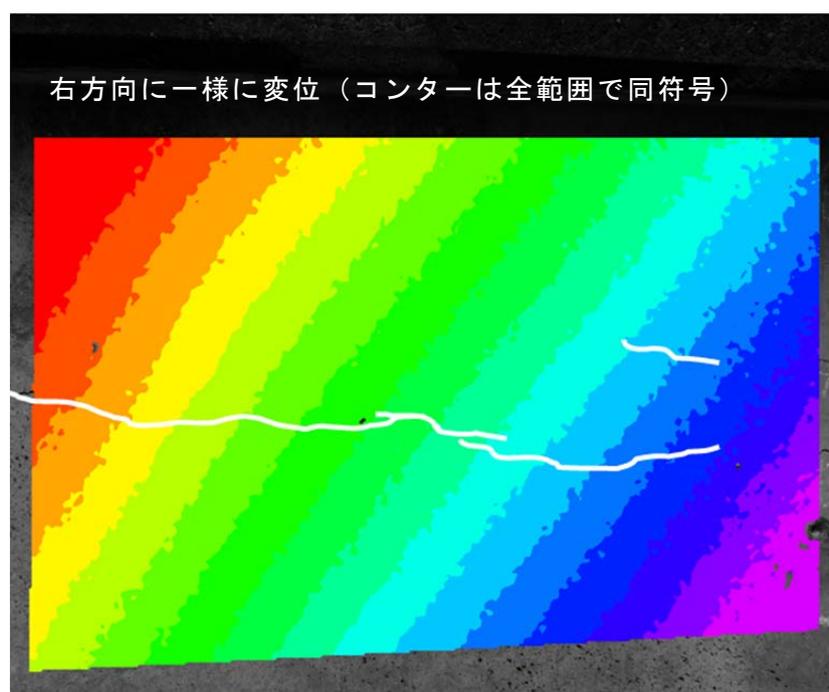
図 3-3 橋軸方向の変位分布図

図 3-3 に示す橋軸方向の変位分布図により、載荷後にひび割れ付近のズレが生じていないか確認した。図 3-3 からは、計測範囲全体が右方向に一様に変位しているが、この変位の原因としては、カメラを取り付けた治具と地覆は固定しているものの、載荷時における治具のズレや風によるカメラの揺れによるものと考えられる。一方で、ひび割れ（白線）付近で特異な変位やズレは見られないことから、載荷に伴うひび割れのズレは生じなかったものと考えられる。

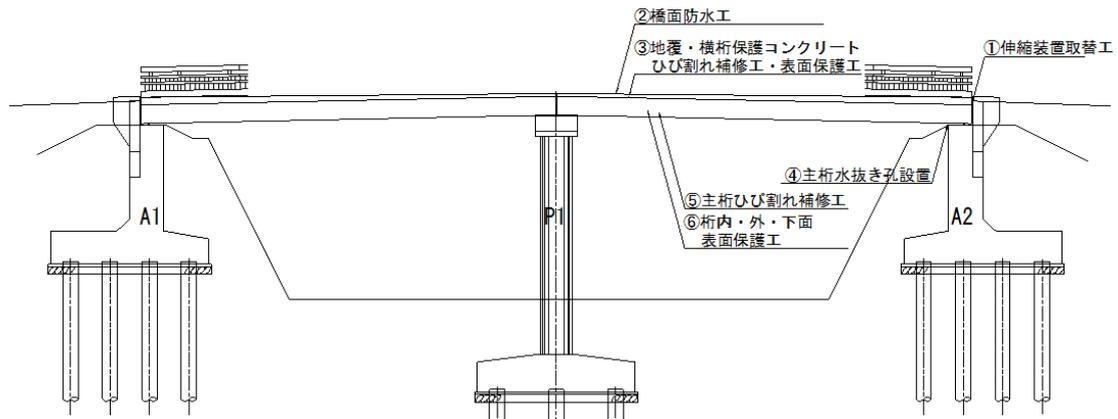
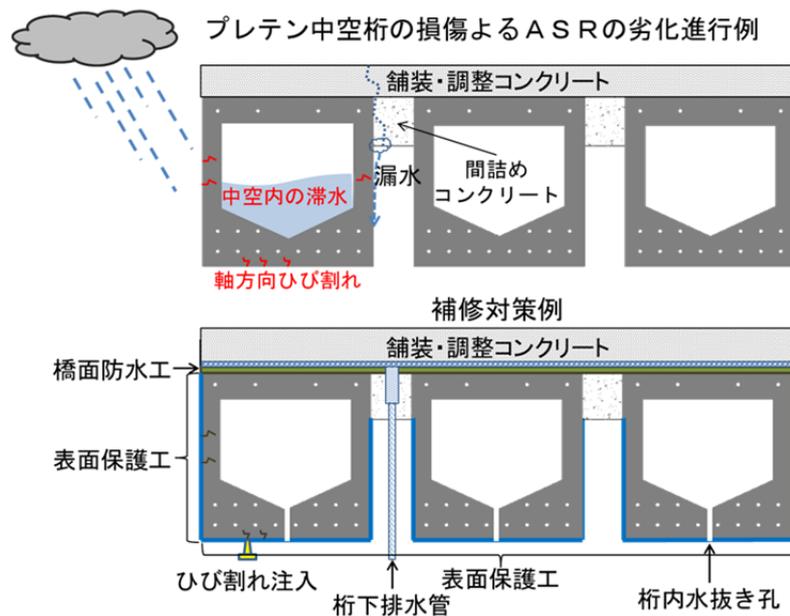
図 1-1 明橋の補修対策工（管理者より提供）

ASRは、水の介在により反応が促進されることから遮水が重要である。ただし、コンクリートの内在水分を封じ込めると新たな水分の供給がなくても反応が続く恐れがあることに注意が必要とされる。上記を踏まえ明橋では、図1-1に示すような補修対策工を実施した。

- ・ 雨水等の供給遮断を目的として橋面防水工、伸縮装置取替による止水機能の回復、ひび割れ補修、コンクリート表面保護を実施
- ・ コンクリート内に雨水等が供給された際の速やかな排水を目的として、床版上面から桁下面への排水管および中空床版下面に水抜き孔を設置
- ・ 桁側面及び桁下面のコンクリート表面保護工は、遮水効果と内在水分低減のため通気性を有する含浸材を塗布。
