道路橋コンクリート床版の土砂化対策 に関する調査研究

令和2年3月

国土交通省 道路局 国道・技術課
国土技術政策総合研究所
東北地方整備局
北陸地方整備局
中部地方整備局
九州地方整備局
北海道開発局
国立研究開発法人 土木研究所

要旨

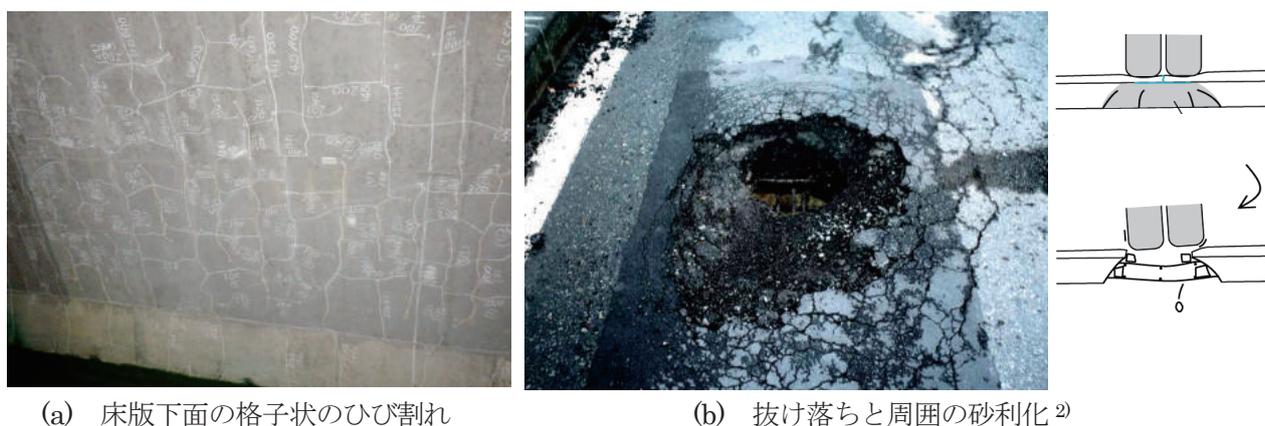
写真-2.1 RC床版の疲労損傷

国内の道路橋鉄筋コンクリート床版(RC床版)においては、これまで、大型車の輪荷重の繰返し走行による疲労が主たる劣化損傷と考えられてきた。RC床版の疲労については、一般にひび割れの発生・進展、さらに進行すると最終的には床版コンクリートの抜け落ち、路面の陥没という過程をたどる。写真-2.1に、RC床版の疲労損傷の例を示す。コンクリート床版の疲労は、抜け落ちまでの損傷過程において、床版下面に橋軸直角方向のひび割れ、格子状のひび割れ、角欠けや漏水などが見られることから、床版下面の状態は道路橋の定期点検におけるコンクリート床版の主要な点検項目にされている。床版のコンクリートに水が浸透すると、RC床版の疲労寿命が極端に短くなることが知られており、実験によれば寿命は約1/300まで低下するとも言われている¹⁾。これは、例えば、ある荷重条件下で20~30年の寿命であったRC床版が、水の浸透によって、計算上はわずか1箇月程度で抜け落ちに至ることを意味する。このような急激な劣化の進行は、その兆候の発見や補修・補強を容易でないものとしている。そのため、新設橋では、アスファルト舗装(As舗装)と床版の間に防水層を設置することが義務付けられている。

疲労で抜け落ちた孔の周囲のコンクリートは、写真-2.1(b)に示すように、粗骨材と硬化セメントペーストが分離して砂利化している¹⁾。一方、写真-2.4は、車輪走行位置ではなく、センターライン付近のAs舗装の打継目に沿って、橋の長手方向、広範囲に、床版上面のコンクリートが土砂化していた(土砂化と砂利化の違いについては後述)。また、写真-2.5の例では、舗装を剥いただけでは一見コンクリートの表面が見えているが、その部分はハンマーなどの工具でさほど力を要せずに、中の鉄筋が露出するまで掘れてしまった。舗装打換えの際に舗装を除去しただけでは、劣化が一見、顕著でないように見えるため、劣化に気付かずそのままにされ、その後の舗装の早期損傷をもたらす可能性がある。なお、いずれの事例も、その付近の鉄筋は必ずしも著しく腐食しているわけではなかった。

写真-2.1(b)のように、砂利化の状態になっているのは、抜け落ちが発見されるまでに雨水により微粒分が洗い流されていたことが想定される。一方、抜け落ち前に発見された土砂化は、砂利だけでなく、土粒子が混じった、まさに土砂の状態にある。砂利化と土砂化は、それぞれ見たままの表現であるとともに、従来の疲労に伴う砂利化とは異なる劣化機構による症状であり得ることから、本調査研究では土砂化と表現している。

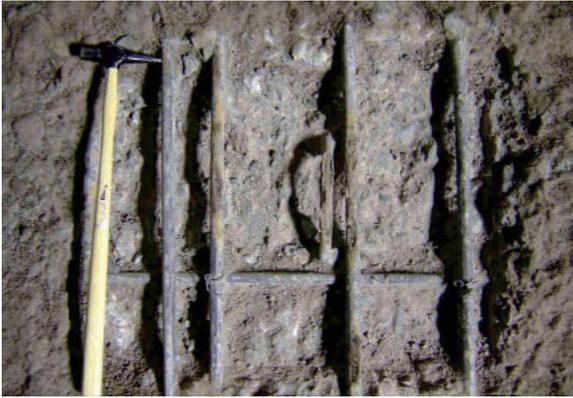
写真-2.2 RC床版上面の鉄筋の腐食事例
(車輪走行位置付近の路面の舗装、かぶりを除去した状態)³⁾

写真-2.2に、RC床版の路面からの塩水によると考えられる鉄筋の腐食事例を示す。橋面のAs舗装を剥がした際に、コンクリートの浮きが認められたことから、かぶりコンクリートを除去したところ、腐食による鉄筋の断面欠損が見られた。また、RC床版に打継目や何らかの要因により生じた貫通ひび割れがある場合、路面から舗装下に浸入した塩水は、打継目や貫通ひび割れを通じて、さらに床版下面に到達する。写真-2.3

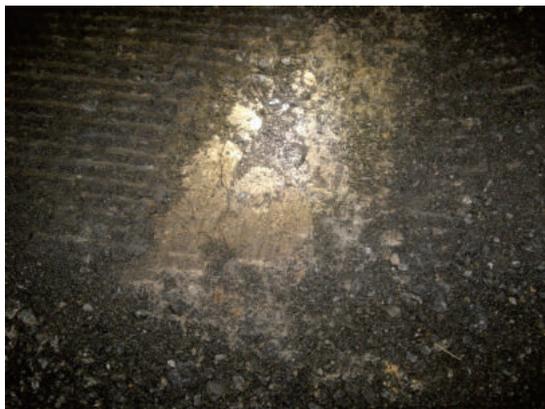
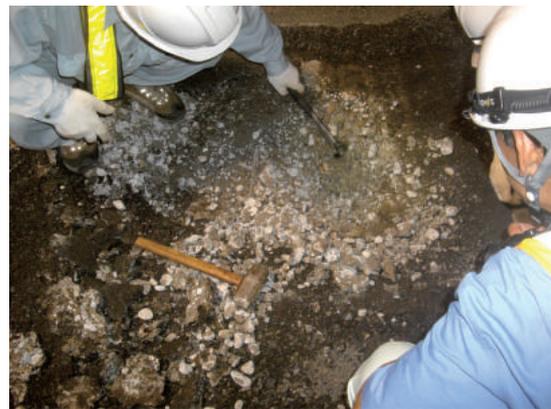
写真-2.5 床版上面付近が脆くなったコンクリート

(a) 舗装を剥がしたところ

(b) 図 a のコンクリート部を工具で掘るところ

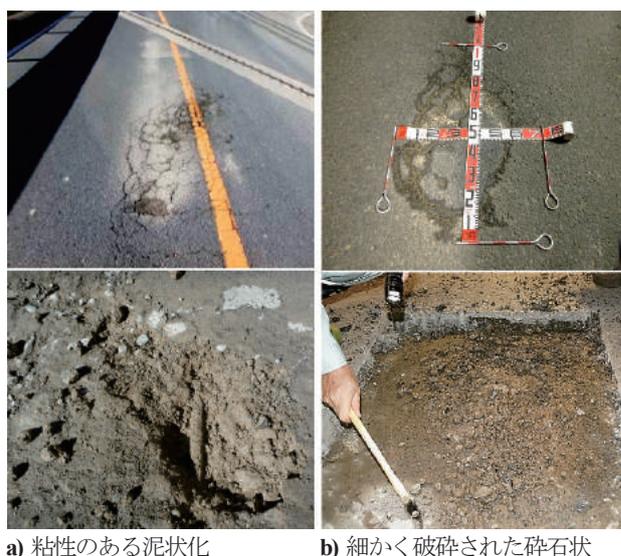
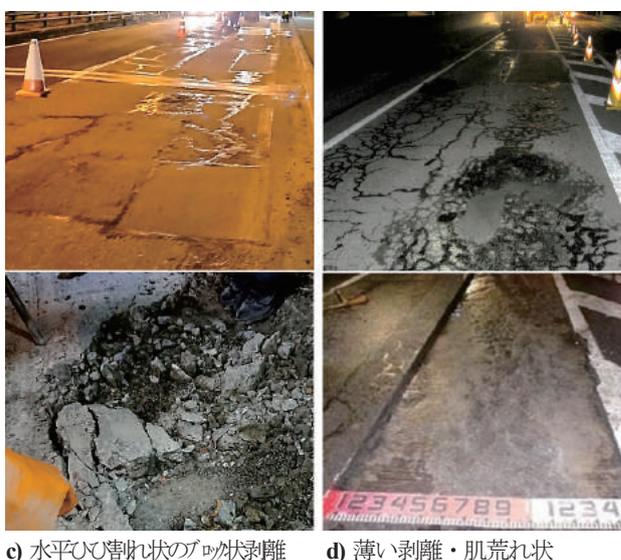
写真4 床版上面の脆弱状態の種類
(上段: 路面、下段: 床版上面)

脆弱状態を分類すると（写真-4）、a)粘性のある泥状化、b)細かく破碎された碎石状、c)水平ひびわれ状のブロック状剥離、d)コンクリートは健全であるが表面が薄く剥離・肌荒れ状など、このほか舗装自体が劣化している場合もあり多様な状態が散見される。

これは、劣化の進行順序・原因（浸入水、疲労、凍害、ASR、塩害）など劣化症状の違いが影響していると考えられ、劣化の進行メカニズムの解明が望まれる。

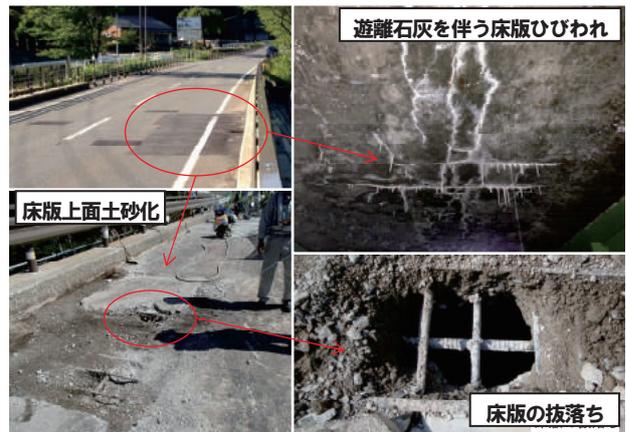
写真-1 土砂化による床版の抜け落ち状況（第二恩田橋）

平成23年度の定期点検において、床版支間部に漏水・遊離石灰を伴う2方向ひび割れを確認した。舗装打ち換え工事の際に当該箇所の床版上面の土砂化を確認しており、不健全なコンクリートをはつる作業の際に、床版下面まで抜け落ちが生じた（写真-1）。床版の抜け落ちは一部であったが、当該箇所の路面は過去にポットホールの補修をしており、舗装ひび割れ部から雨水が床版に浸透したものと推定された。

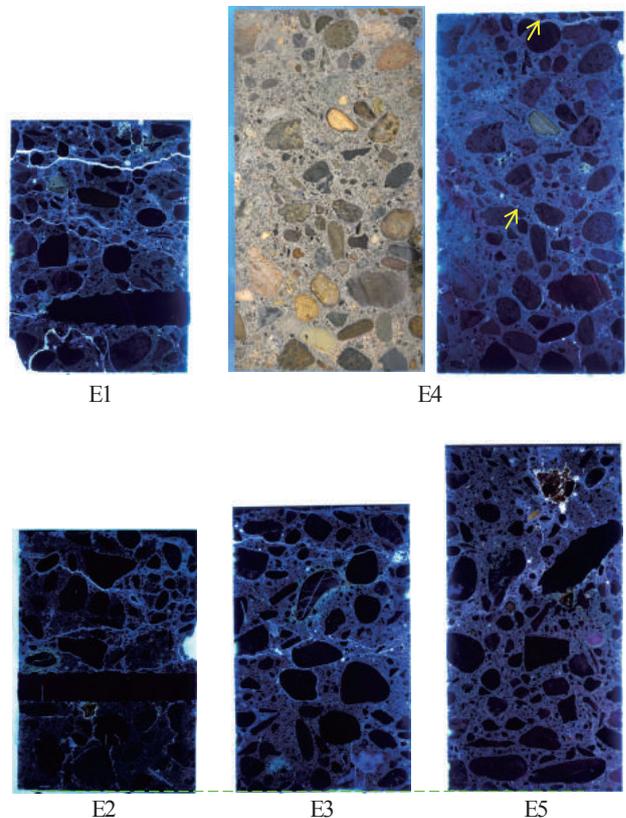
図-10 コア切断面の微細ひび割れの観察 (Ki橋)
(ブラックライト下での撮影, E4左図は室内照明下)

図-10に、図-9に示したφ100mmのコアについて行った、蛍光エポキシ樹脂含浸による微細ひび割れの観察結果を示す。これによると、コアE4にも、微細なひび割れが認められた。また、土砂化部直下のコアE1～E3には、明確に見られたひび割れだけでなく、一見ひび割れがない部分にも多数の微細ひび割れが生じていた。

これまでの調査結果を踏まえて、図-13に、床版の土砂化中間層と補修範囲の概念図を示す。中間層が認識されていない状態では、補修の際に中間層が除去されずに残存する可能性があると考えられる。再劣化しにくい適切な補修方法、適切な橋面防水の確立に向けて、土砂化の中間層を意識して、劣化部位の除去範囲を設定する必要がある。図-13に示した除去範囲は、さらに調査を進めて精査する必要がある。

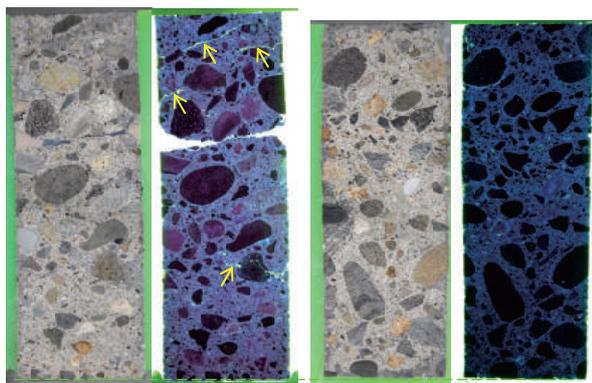
図-11 コア切断面の微細ひび割れの観察 (Ka橋)
(左は室内照明, 右はブラックライト下でそれぞれ撮影)

別の道路橋床版³⁾において、土砂化には至っていないが、センターライン付近で比較的広範囲にコンクリート上面の浮きが認められた。その浮きのある箇所と周囲の比較的健全と思われる箇所からそれぞれコアを採取して、微細ひび割れを観察した。その結果を図-11に示す。また、図-12にそれぞれの近くで測定したコンクリート中の塩化物イオン濃度分布を示す。大きい割れは、鉄筋の腐食によることも想定されるが、それ以外に見られる複数の微細ひび割れは、粗骨材の割れに沿ったものが含まれ、コンクリートの材料劣化に起因する可能性がある。土砂化に及ぼす塩化物の影響は、土砂化後に浸入した塩化物イオンとの区別が難しい場合があるが、これまでの調査の範囲では、水平ひび割れや土砂化の発生が塩化物イオンの浸入と何らかの関係があると推測している^{2),3)}。

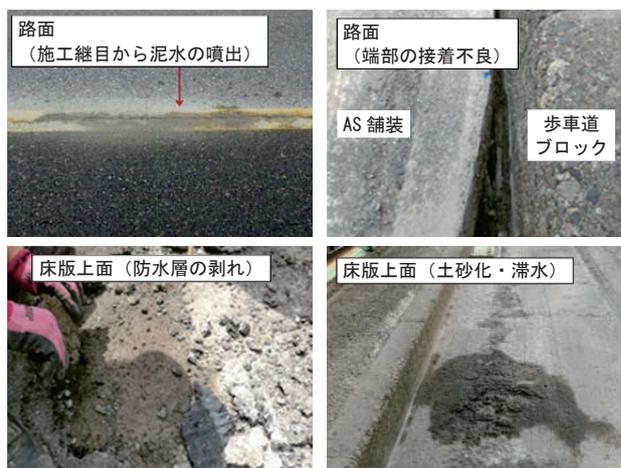
写真-1 C 橋 目視調査結果

C 橋については、調査の4年前に舗装の切削オーバーレイを実施していたため、舗装路面に大きなひび割れやわだち掘れといった損傷は見られなかったが、施工打継目部や微細なひび割れから泥水の噴出が見られた。また、舗装切削時において、舗装と歩

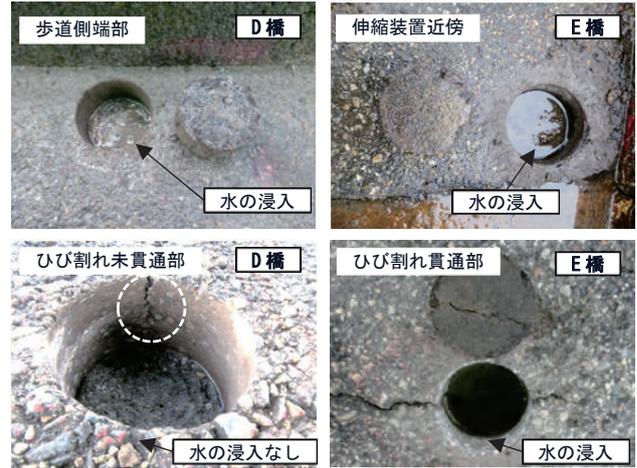
写真-4 コア開孔部における浸水状況

おらず水の浸入も見られなかったのに対し、E 橋でのひび割れは舗装路面から底面まで貫通しており、水の浸入が見られた。

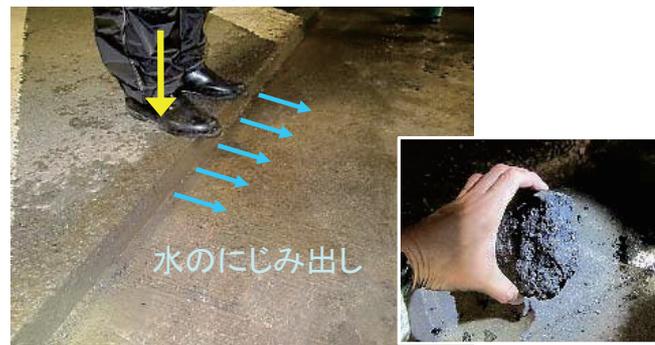
写真-3. 防水工とコンクリート面境界から水のにじみ出し。右：アスファルトの骨材剥離。

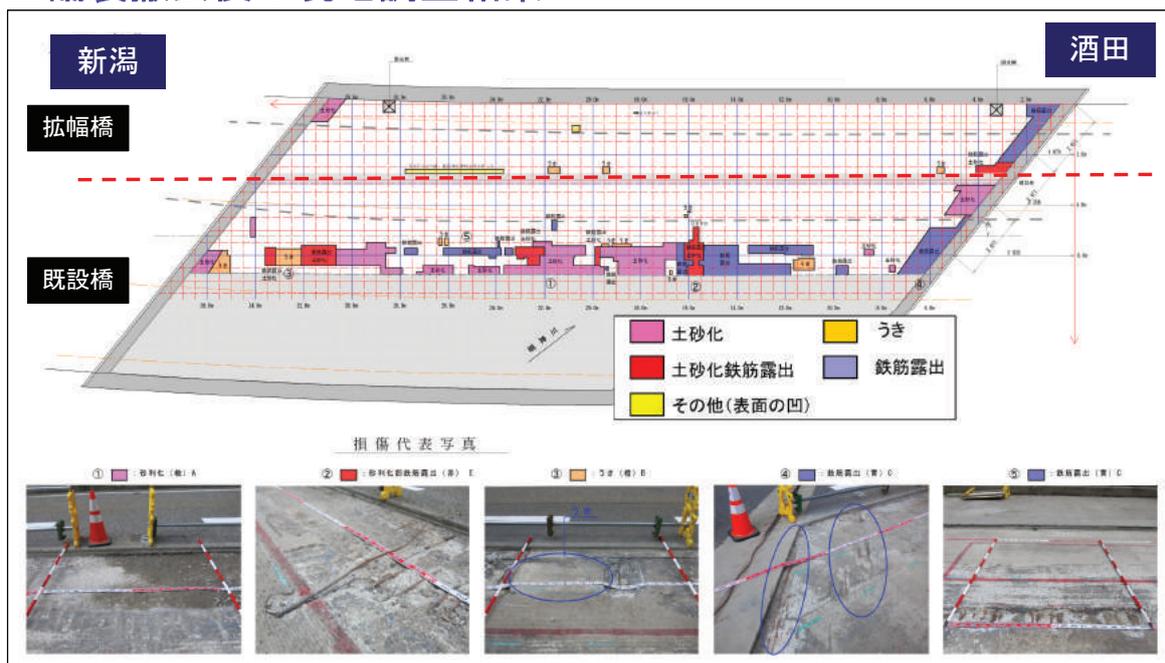
- 【損傷の特徴】損傷を土砂化、うき、鉄筋露出に大別
- ・既設橋に損傷（土砂化）が集中している。
 - ・伸縮装置周辺で土砂化や鉄筋露出がある。

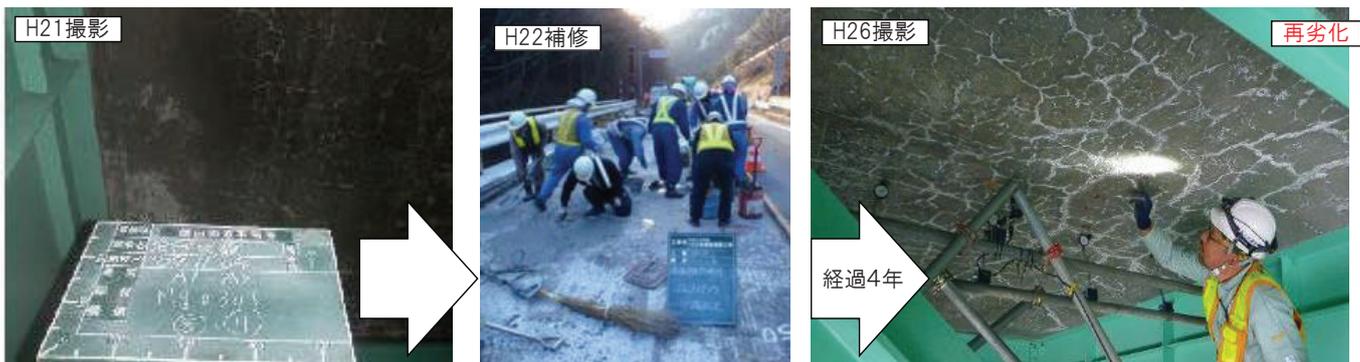
H21に床版劣化を確認。翌年補修工事を実施するも、4年後の点検で床版が再劣化。亀甲状のひび割れと土砂化が発生

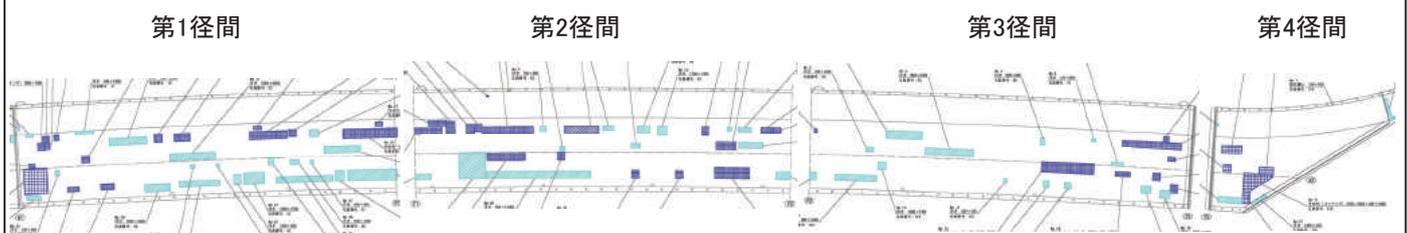
H27損傷図(路面)

H24より進行
