国土技術政策総合研究所資料

令和2年（2020年）7月豪雨 道路災害調査報告

Report on the investigation of road damage caused by the heavy rain event of July 2020

概要

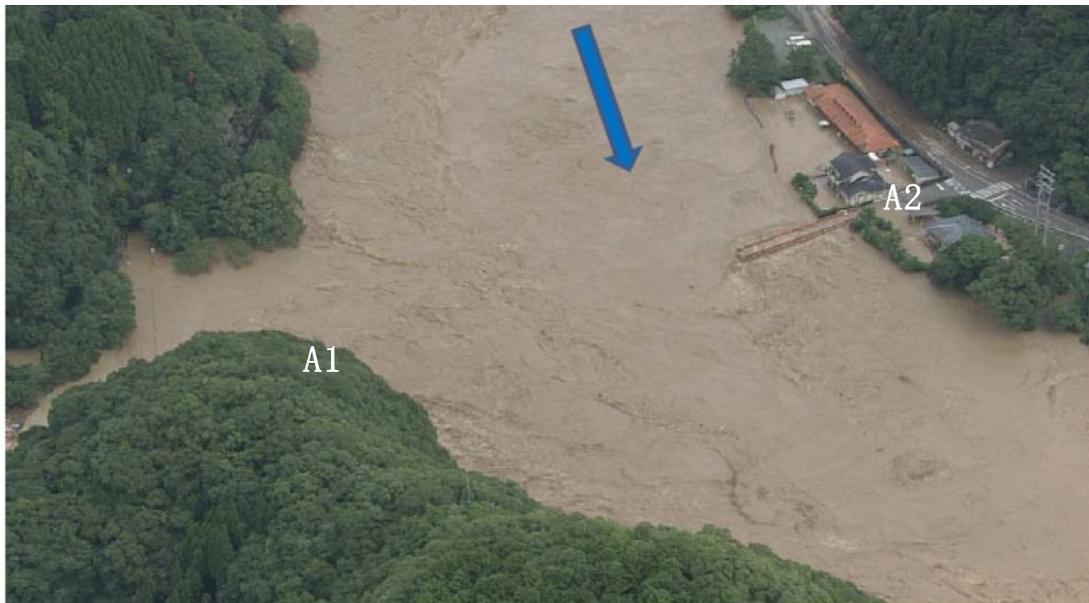
写真-3.1.1 7月4日の航空写真 (九州地方整備局提供)

現地調査は A2 橋台側からのみ行った。A1～P3 の桁は流失しており、橋脚も P1 は流失、P2 は橋脚の上部が流失していた（写真-3.1.1、写真-3.1.2）。本橋は、湾曲部でかつ川幅が狭く、さらに支川との合流部にあたる箇所に位置するが（図-3.1.1、写真-3.1.1）、桁の流失時には水位が防護柵の高さまで達していたことがニュース映像により確認されている。このことから増水により流体力が桁に作用したと考えられる。また、流失した橋脚（写真-3.1.3）は無筋であり、流体力により橋脚の上部が破壊したと考えられる。ただし橋脚の流失が先か上部構造の流失が先かは推定できない。

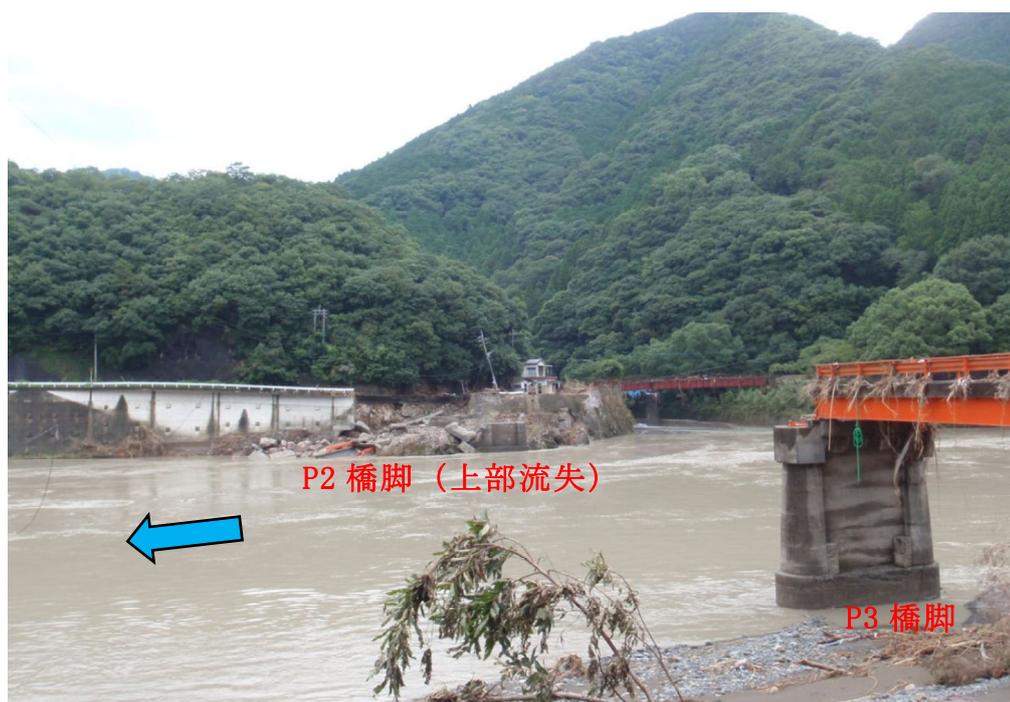
写真-3.1.2 深水橋被災状況

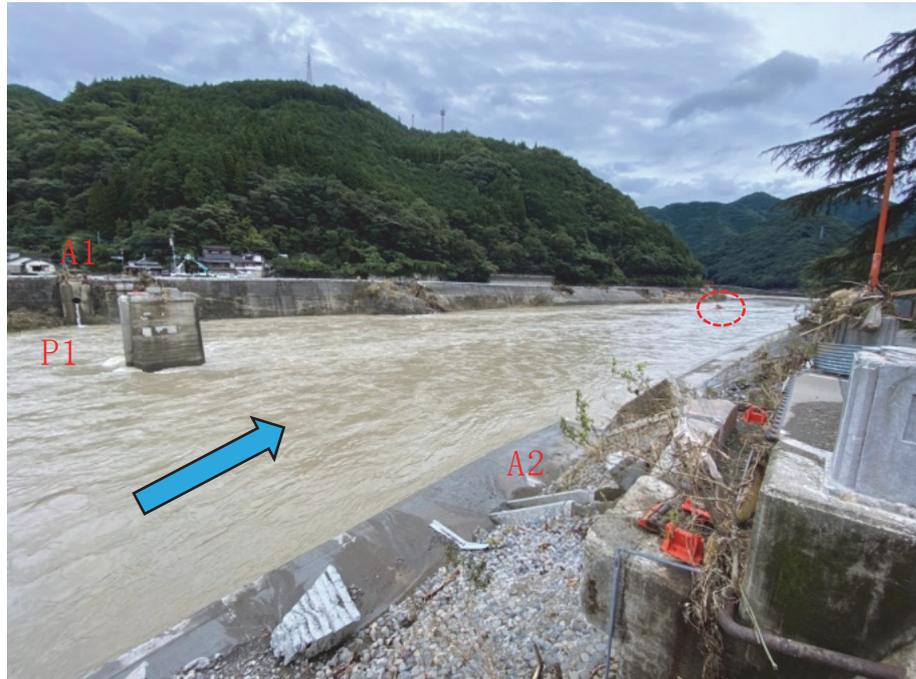
現地調査は A2 橋台側からのみ行った。上部構造については、車道部及びその上流側にある側道橋ともに A1～A2 間のトラス橋の流失が確認された（写真-3.1.7、写真-3.1.8）。本橋は川幅が広くなる直前の狭い箇所位置するが（図-3.1.3）、写真-3.1.7 の状況から橋面の高さを越えるまで水位が上昇し、流体力により桁が流失したと推察される。側道橋の A2 橋台では、桁と上沓が切断し、アンカーバーの引き抜けが確認された（写真-3.1.9）。

写真-3.1.8 被災状況全景

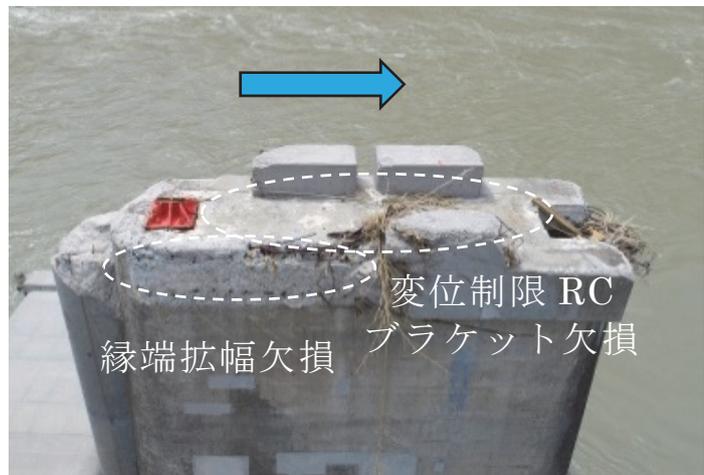
車道部の P1 橋脚では、耐震補強対策として変位制限装置および縁端拡幅を実施されていたが、支承本体の損傷によって桁が流失したとみられる（写真-3.1.10）。なお、側道橋の P1 橋脚については、7月10日の調査時点では目視で確認できなかったが、橋脚躯体基部で軸方向鉄筋が破断し、橋脚天端が A1 側（左岸側）となるように倒壊していることが、後日水位が低下した後に実施された調査で確認された（写真-3.1.11）。

写真-3.1.10 P1 橋脚損傷状況

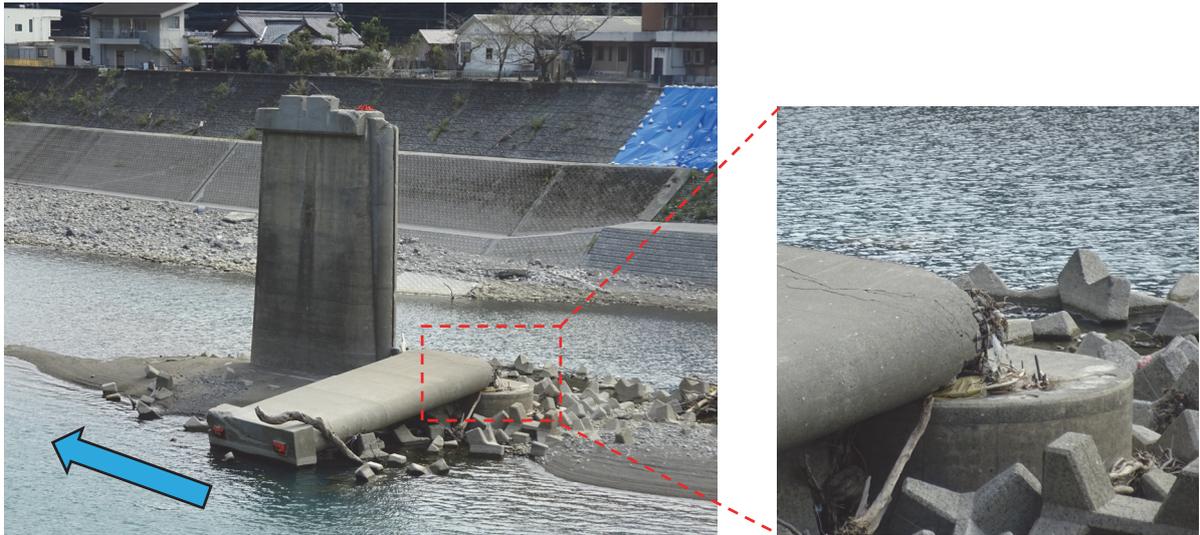
写真-3.1.11 側道橋 P1 橋脚損傷状況(10月5日撮影)

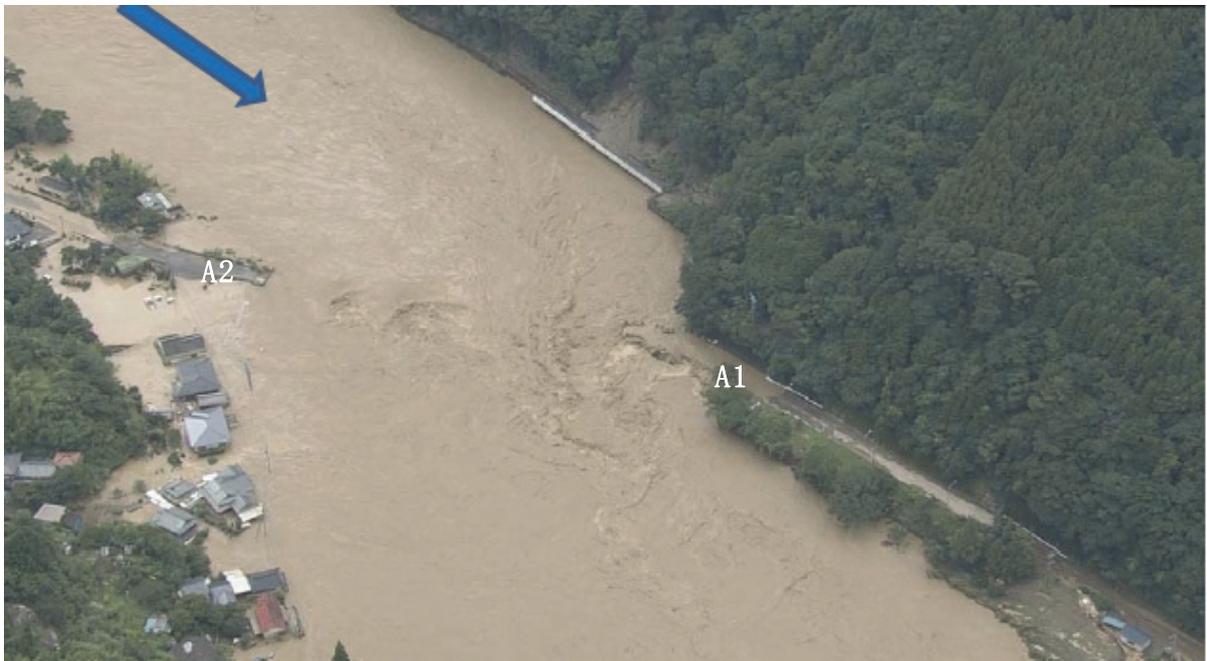
写真-3.1.13 7月4日の航空写真（九州地方整備局提供）

現地調査は A1 橋台側からのみ行った。上部構造は全て流失していることが確認された（写真-3.1.13、写真-3.1.14）。本橋は A1 橋台側が水衝部となっている（図-3.1.5）。洪水時の水位は、写真-3.1.14 の状況や A1 橋台付近の路面上に草木等が残存している状況から橋面を越える高さとなったと考えられる。また、鋼 I 桁橋は A2 橋台下流側の護岸に横たわり残存している状況が確認された。流失した鋼 I 桁橋の防護柵には、流木等が引っ掛かっているが、防護柵に大きな変形は確認されなかった（写真-3.1.15）。A1 橋台は、下流側のパラペット及びウイングの損傷と下流側の橋台背面土の一部流出、ならびに上流側橋座の支承前面の損傷が確認された（写真-3.1.16、写真-3.1.17）。本橋は、平成7年兵庫県南部地震における復旧仕様にに基づき落橋防止装置が設置されていたが、P1 橋脚に設置された落橋防止装置のブラケットは下流側に変形している状況が確認された（写真-3.1.18）。また、橋座部の RC ブロックは下流側が破損（写真-3.1.18）しており、これら

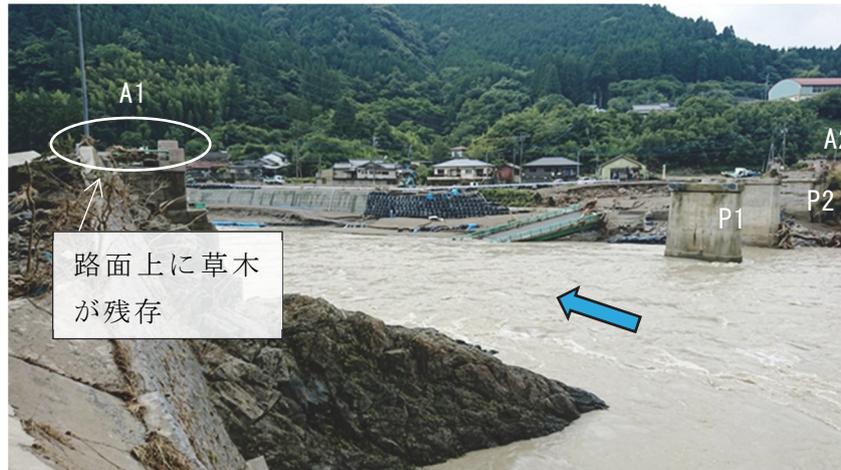
写真-3.1.14 上部構造の流失

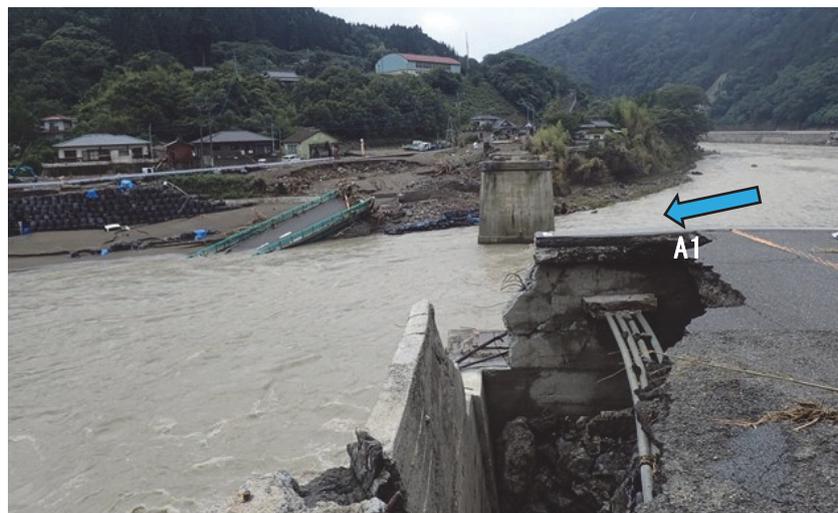
写真-3.1.16 A1 橋台のパラペット及びウイングの損傷状況

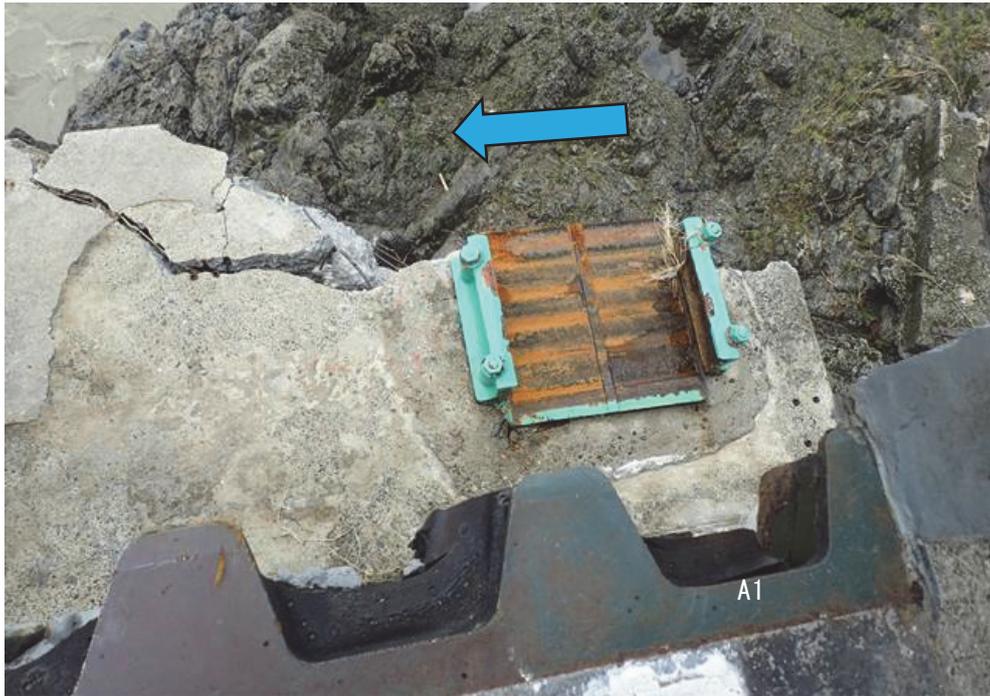
写真-3.1.17 A1 橋台の支承部及び橋座部の損傷状況

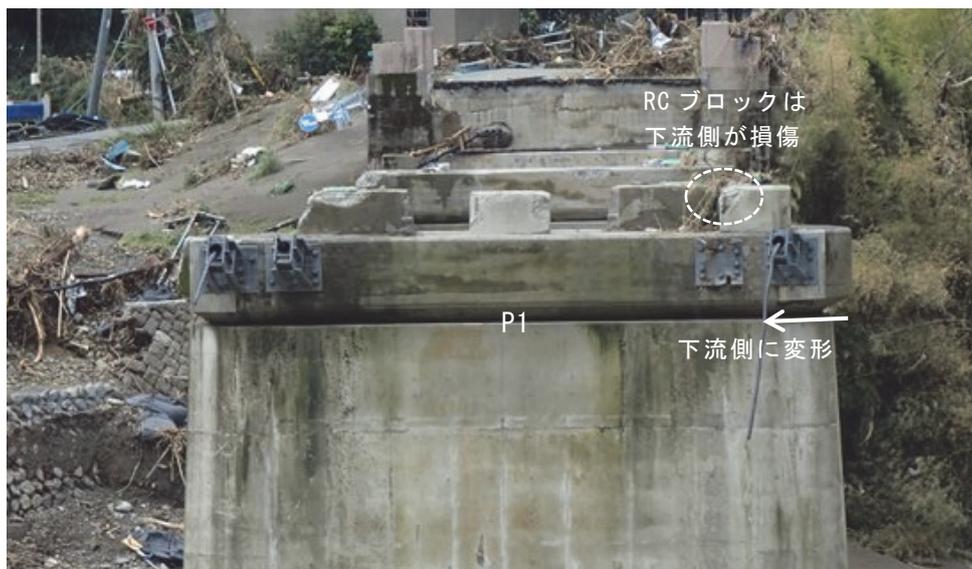
の状況から、アーチ部は流体力により水平に押されるとともに回転しながら流失したと考えられる。

写真-3.1.18 橋脚上の落橋防止のケーブルの破断

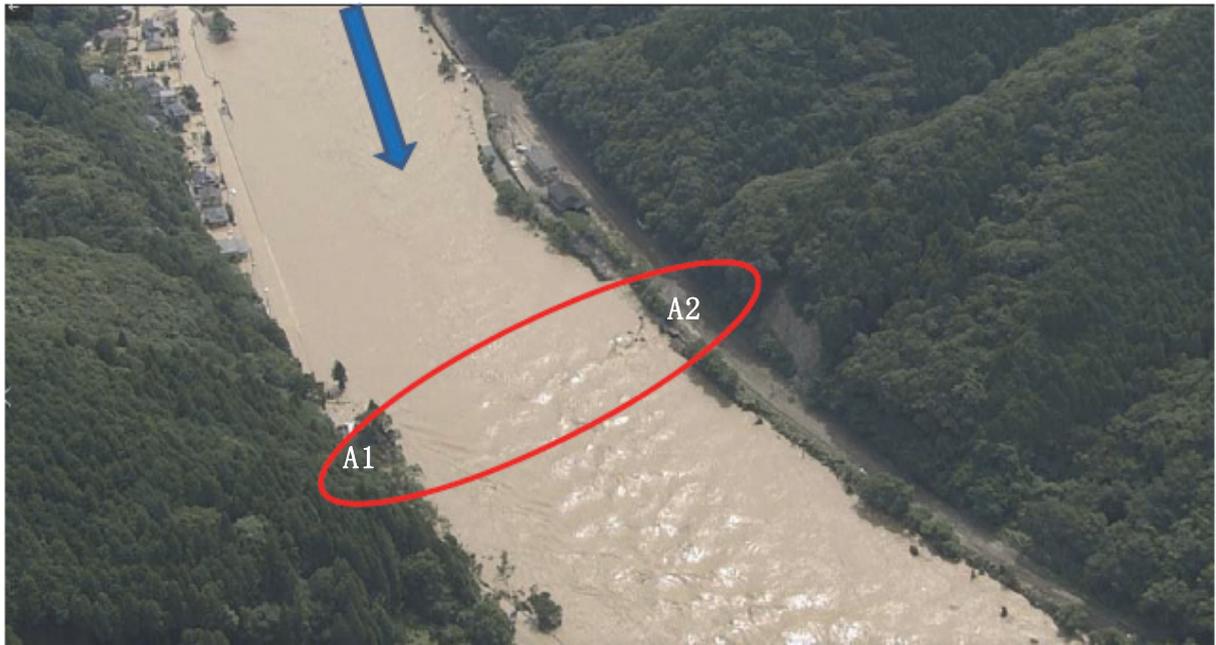
写真-3.1.19 7月4日の航空写真（九州地方整備局提供）

現地調査はA1橋台側から行った。下部構造では、P2及びP4橋脚は下流側に倒壊していた（写真-3.1.19、写真-3.1.20）。遠望目視では、倒壊したP2及びP4橋脚の基礎底面には岩塊が付着しており、当初のフーチング周りにコンクリート巻立てが施されているように見受けられた（写真-3.1.21、写真-3.1.22）。さらに、内部にある当初のフーチングコンクリートの表面が粗い状態であることから、施工時あるいは供用開始後の流水等の影響により、フーチングのコンクリートに劣化等が生じていた可能性がある（写真-3.1.21、写真-3.1.22）。P2及びP4橋脚のフーチング底面の状態から、球磨川の増水による流体力の作用のほか、橋脚基礎としての支持状態が橋脚の倒壊に影響した可能性が考えられる。P1、P3、P5及びP6橋脚では、橋脚天端の下流側で欠けが確認できた（写真-3.1.23、写真-3.1.24）。また、P1橋脚では支承の損傷が確認された。下流側の支承は橋脚天端の端部のコンクリートの破壊により脱落し、上流側の支承も、支承の下流側サイドブロックが下流側に変形していた（写真-3.1.24）。これらの橋脚天端や支承の変状は、桁が落下する際に生じたと考えられる。また、P5橋脚では、上流側の中間梁付近に水平方向のひび割れが発生していることを確認したが（写真-3.1.25）、遠望目視のため、このひび割れが今回の豪雨により生じたものであるかどうかは不明である。

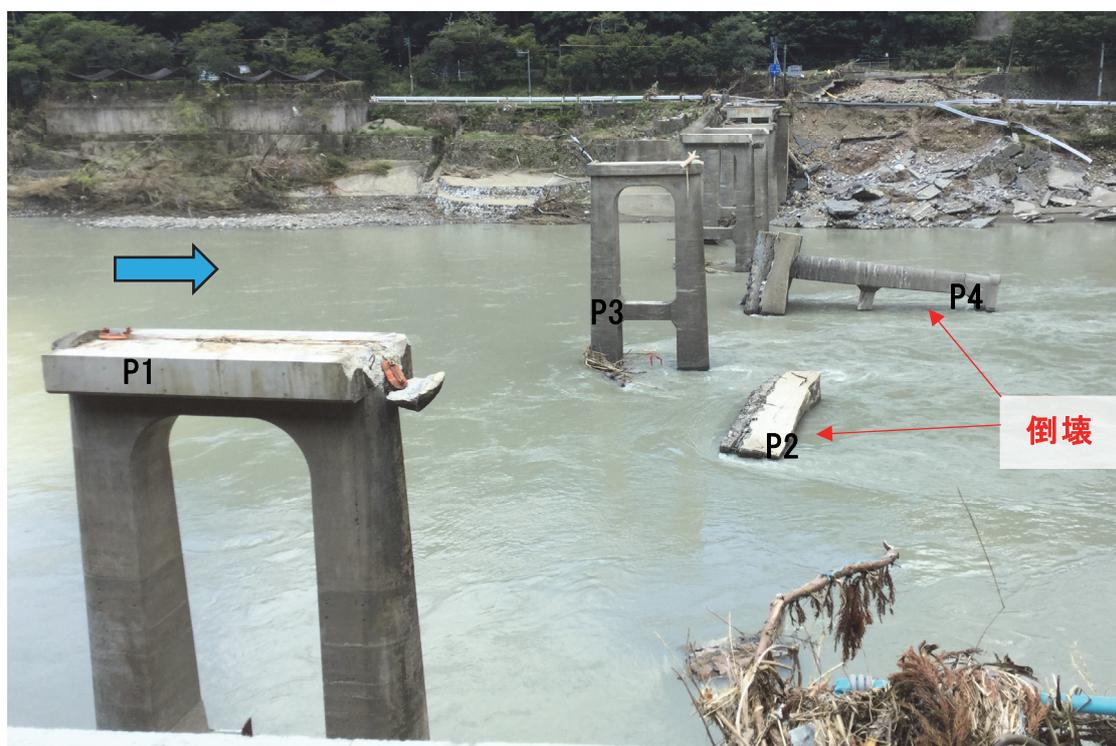
写真-3.1.20 橋脚の倒壊

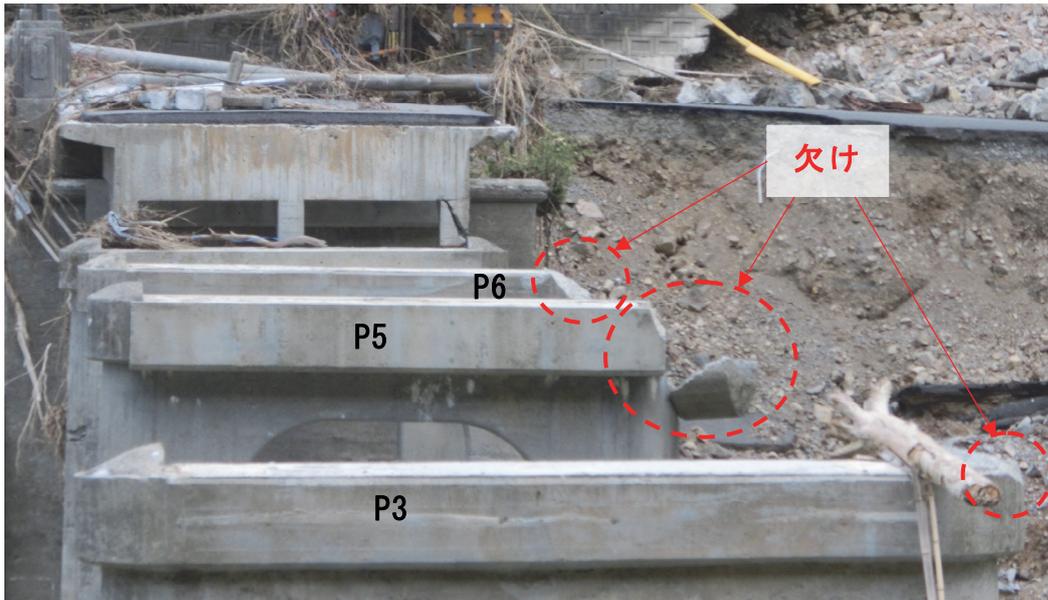
写真-3.1.23 P3 及び P5 及び P6 橋脚天端の欠け

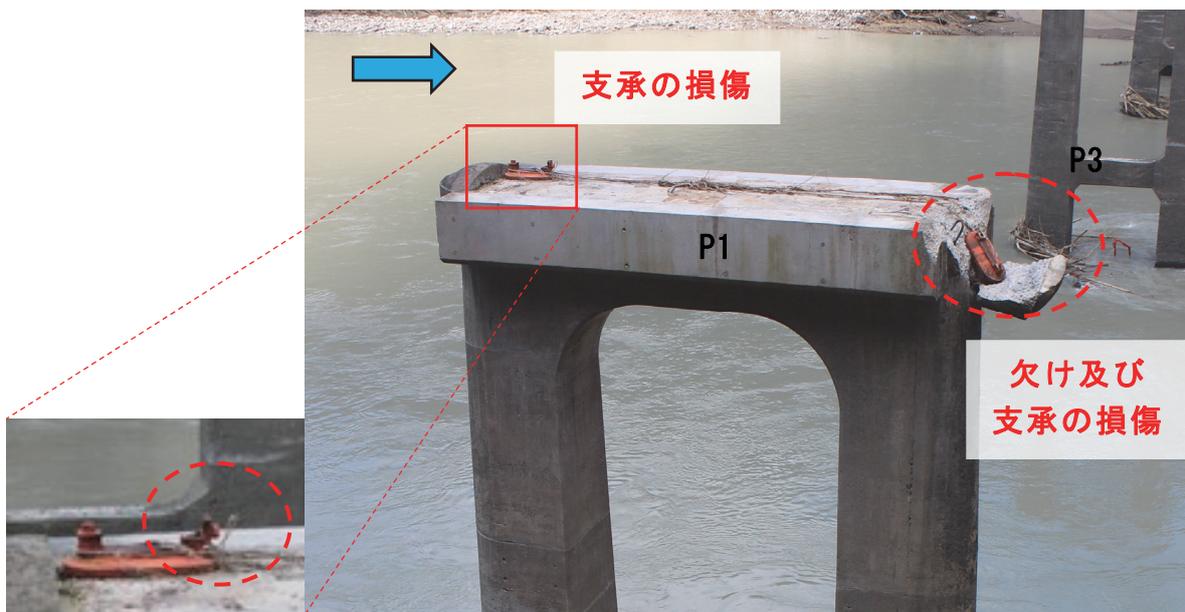
写真-3.1.24 P1 橋脚天端及び支承の変状

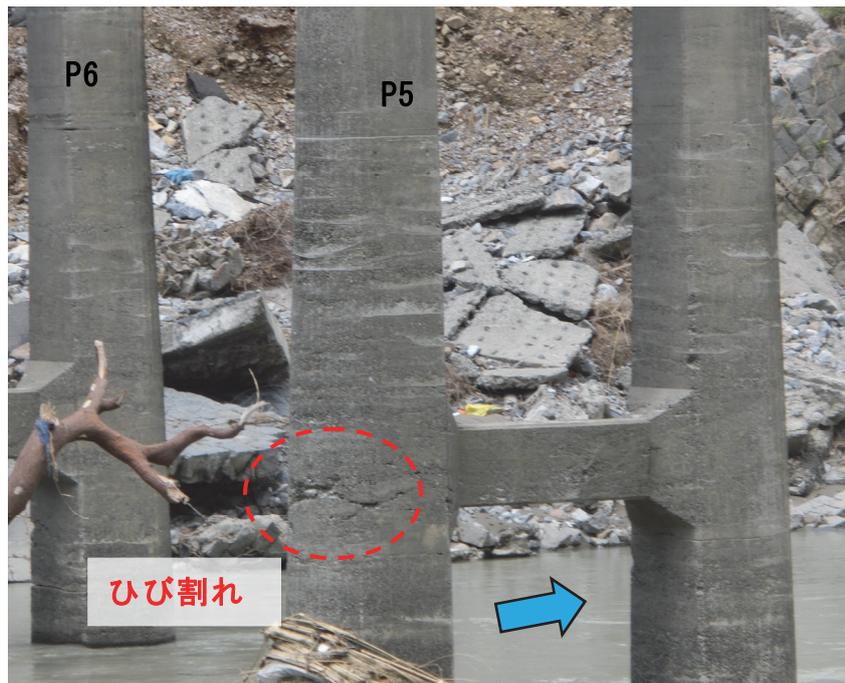
写真-3.1.25 P5 橋脚中間梁付近のひび割れ

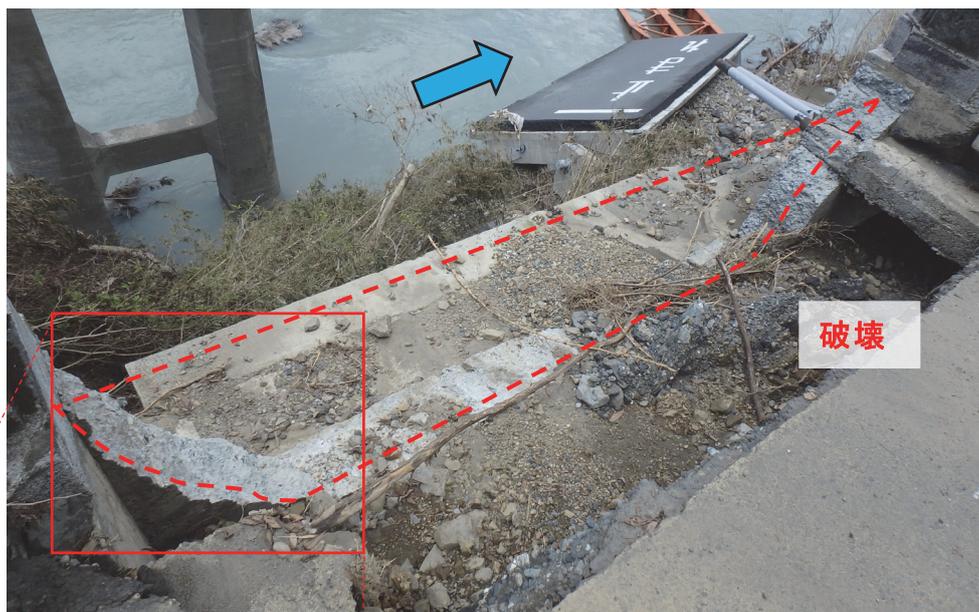
A1橋台では、パラペットに破壊が生じていた。パラペット破壊箇所両端部の破断面は円弧状であり（写真-3.1.26）、また、A1-P1間の桁端部では落橋防止構造で連結されたパラペットのコンクリートブロックが確認された（写真-3.1.27）。一方、パラペットと橋台躯体を接合する鉄筋は確認されなかった。これらの損傷状況から、桁の流失に伴い、落橋防止構造を介してパラペットに押抜きせん断破壊が生じたものと考えられる。

写真-3.1.26 A1 橋台パラペットの変状

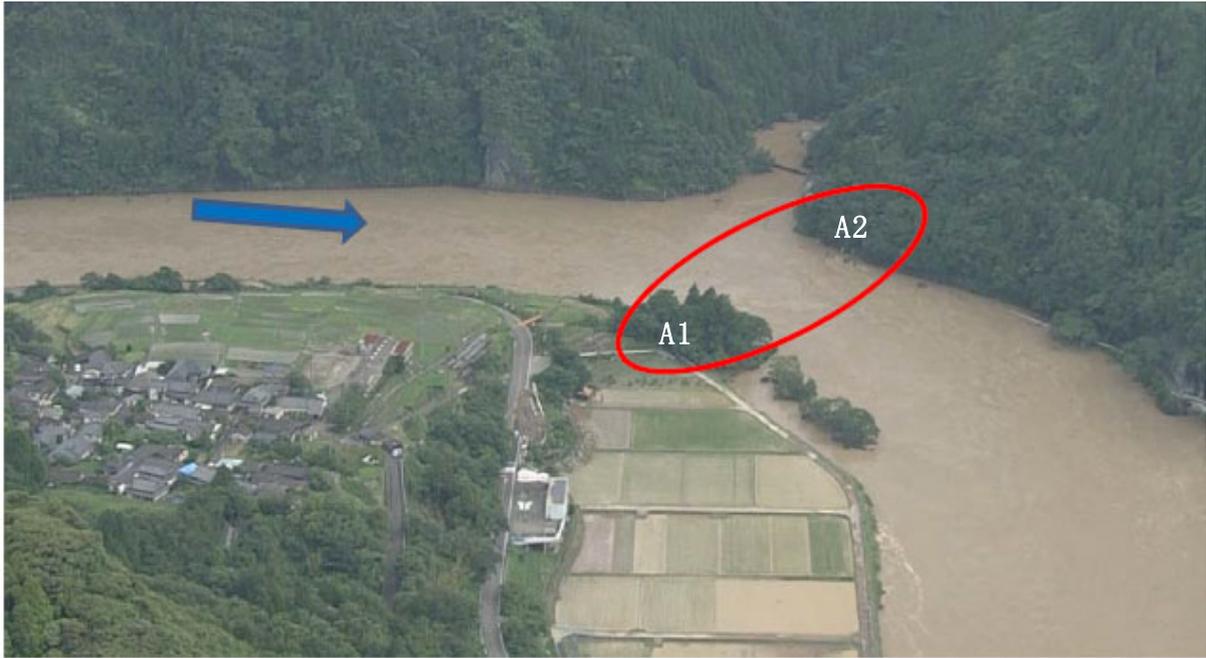
写真-3.1.32 7月4日の航空写真（九州地方整備局提供）

現地調査は A1 橋台側のみから行った。上部構造は全て流失し（写真-3.1.32、写真-3.1.33）、トラス橋は架橋位置から約 100m 下流に流されている状況が確認された（写真-3.1.34）。橋脚（P1、P2）は、遠望目視で確認した範囲では変状等は見られなかった。A1 橋台の支承部では桁の水平変位を抑えるためのアンカーバーが大きく曲がっており、上部構造の流失に伴い変形が進んだものと考えられる（写真-3.1.35）。また、A1 側の取付護岸の一部損傷と A1 橋台背面土の一部流出が見られた。

本橋近くの上流側に支川が合流している（図-3.1.9）。洪水時の水位は、写真-3.1.32 の状況や A1 橋台付近の路面上に草木等が残存している状況（写真-3.1.33）から、橋面以上であったと考えられる。このことと、支承部のアンカーバーの変形から、増水により上部構造には流体力が作用したと考えられる。

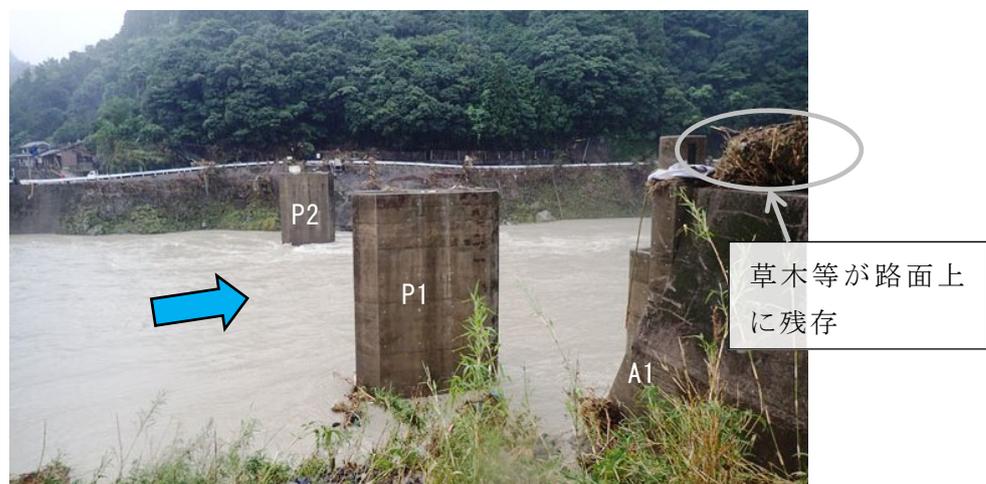
写真-3.1.33 上部構造の流失

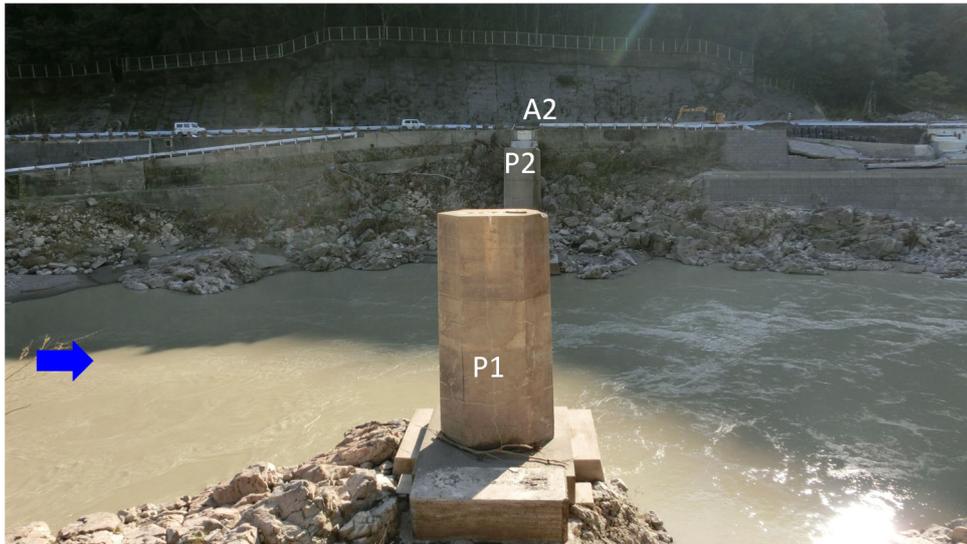
写真-3.1.38 上部構造の流失

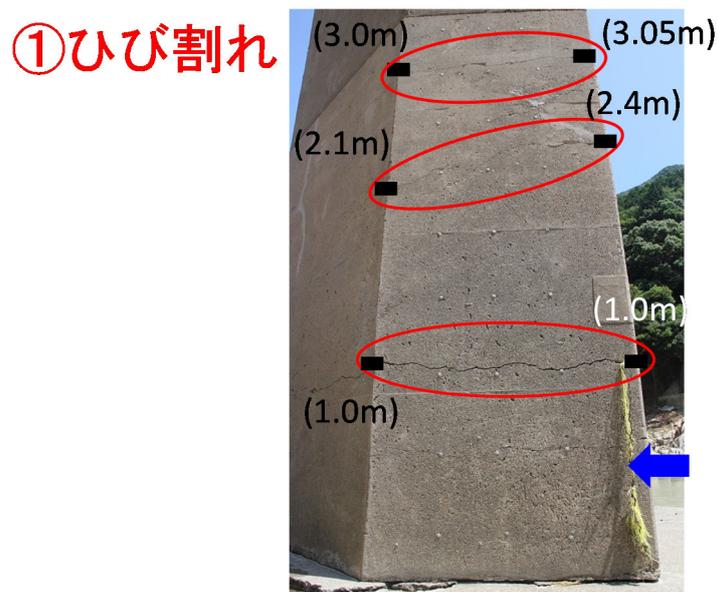
P2 橋脚の基部に3本のひび割れが確認されるとともに、橋脚基部でフーチングからの浮き上がりが生じ、上流側で約1cmの浮き上がり量であった。また、橋脚基部の下流側に高さ1m程度の剥離が見られた（写真-3.1.39～写真-3.1.42）。3本のひび割れは、最大で5mm程度のひび割れ幅で橋脚基部の上流側でフーチング天端から1.0m、2.4m、及び3.1mの高さに発生しており、橋脚基部の下流側に向かってほぼ水平又は20°程度下方に向かって進展していることが確認された。損傷状況から、河川の増水に伴う橋脚の曲げによるひび割れ及びコンクリートの圧壊が生じたと考えられる。なお、橋脚断面は六角形で上下流端が角部となっており（図-3.1.13）、圧縮側の応力集中が生じやすい断面形状であった。橋脚基部のフーチングでは、放射状のひび割れと補修痕が見られたが、ひび割れの進展等は確認されなかった（写真-3.1.43）。なお、遠望目視の範囲ではP1橋脚の基部では特段の変状は確認されなかった（写真-3.1.44）。また、目視の範囲では全ての橋台及び橋脚に沈下や傾斜等の変状は確認できなかった。

写真-3.1.40 P2 橋脚基部のひび割れの状況 (A2 側から撮影)

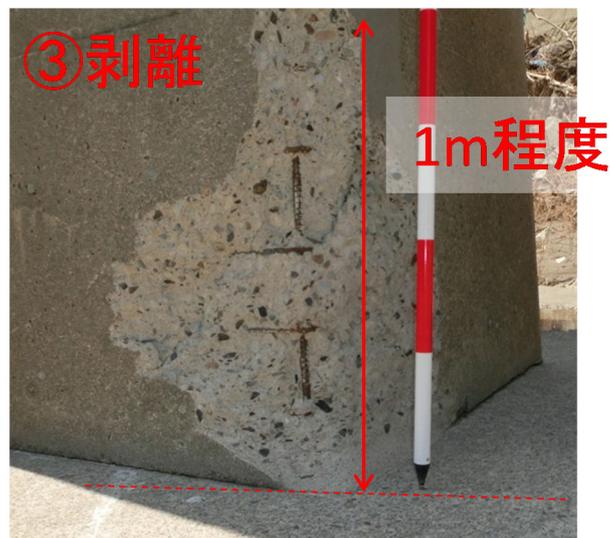
写真-3.1.42 P2 橋脚基部の下流側のコンクリート剥離の状況（下流側から撮影）

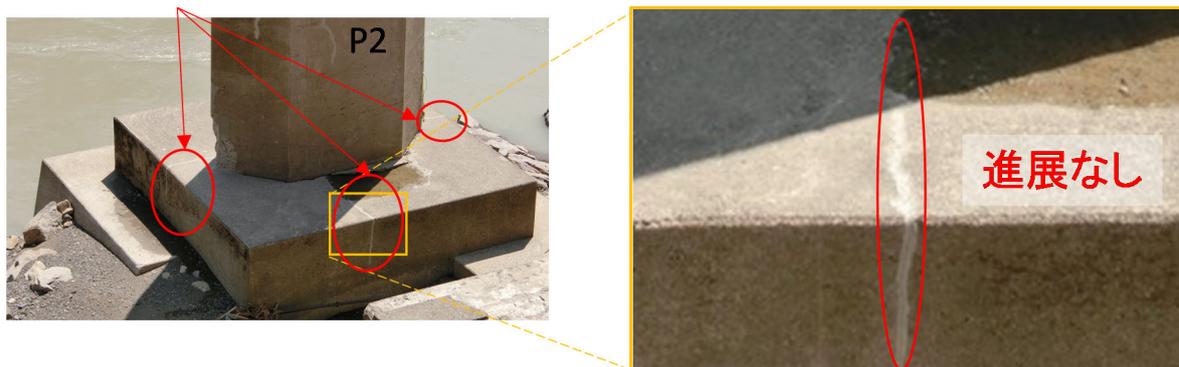
放射状のひび割れ

写真-3.1.43 P2 橋脚フーチングの放射状のひび割れと補修痕の状況 (A2 側から撮影)

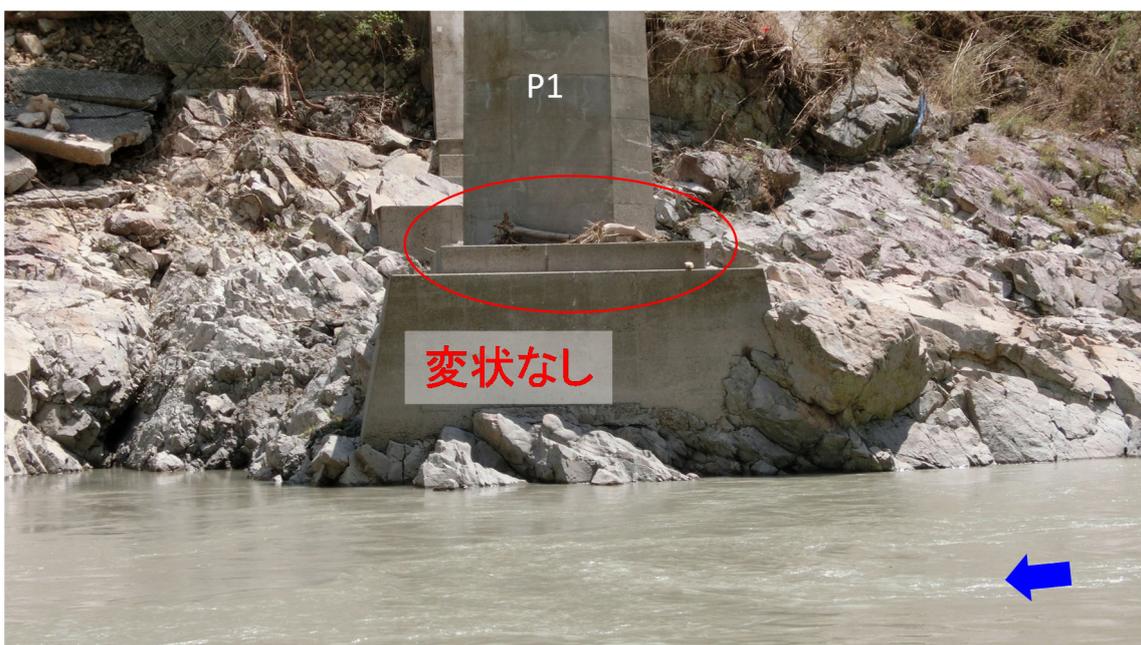
写真-3.1.44 遠望目視による P1 橋脚の状況 (A2 側から撮影)

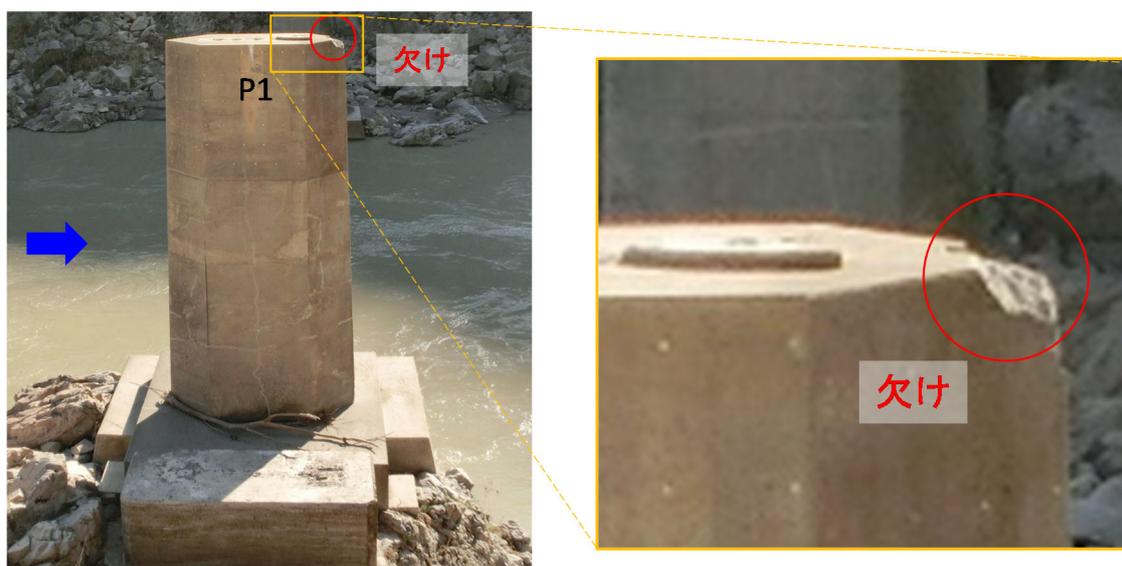
また、P1橋脚及びP2橋脚に天端部下流側の欠け、A1橋台及びA2橋台にアンカーバーの下流側への変形、橋座端部の欠けが見られた（写真-3.1.45～写真-3.1.48）。A2橋台の下流側のアンカーボルトは、A1橋台の上流側及び下流側やA2橋台の上流側のアンカーボルトよりも大きく倒れていた。損傷状況やA2橋台側が水衝部に当たること等から、P2橋脚側の水流の作用がP1橋脚側よりも大きかった可能性がある。これらの変状は河川の増水に伴い桁が落下する際に生じたと考えられる。

写真-3.1.45 P1 橋脚天端部の欠けの状況 (A1 側から撮影)

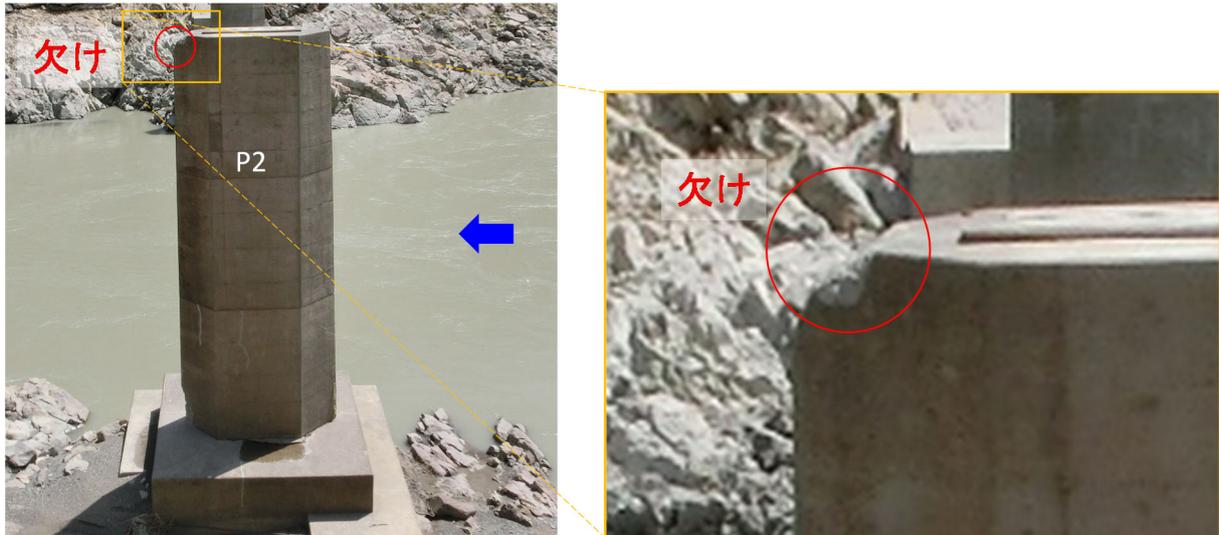
写真-3.1.46 P2 橋脚天端部の欠けの状況 (A1 側から撮影)

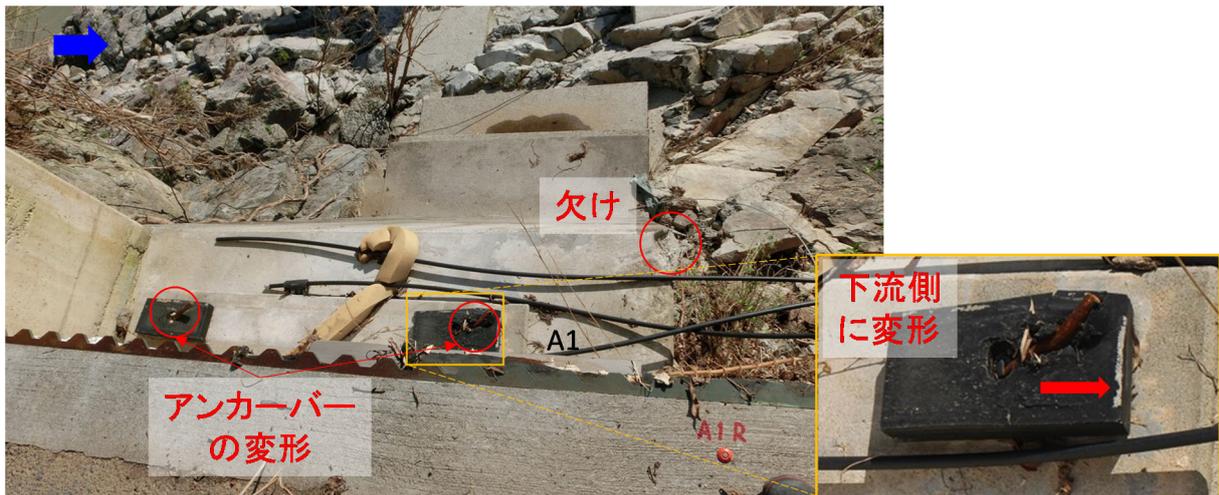
写真-3.1.47 A1 橋台の変状状況 (A1 上から撮影)

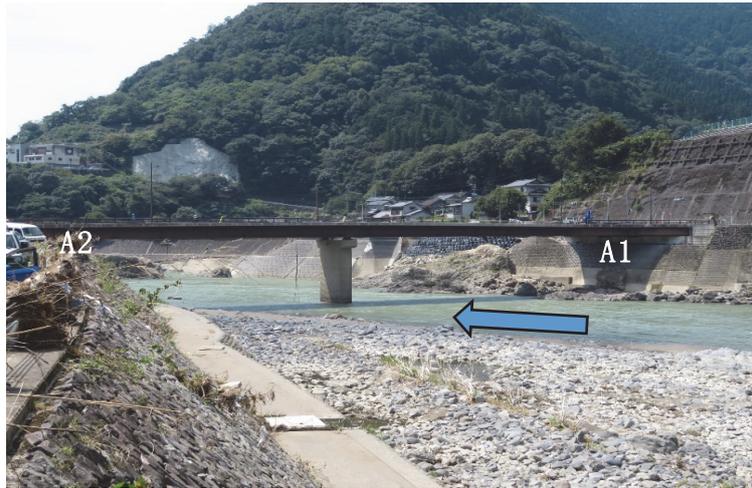
調査では、右岸側径間の防護柵が損傷し、一部流出し（写真-3.1.50、写真-3.1.51）、左岸側径間の防護柵においても飾り枠部が流出（写真-3.1.52）しているのが確認された。

右岸側の径間の防護柵の損傷度合いが左岸側の径間に比べ大きくなっているのは、架橋位置が河川の湾曲部であり（図-3.1.14）、湾曲部の外側にあたる右岸側の流速が相対的に速かったことによる可能性が要因の一つとして考えられる。防護柵の損傷箇所は、上流側では支柱基部の薄肉部（写真-3.1.53）、下流側では支柱ベースプレート部（写真-3.1.54）と異なっている。この違いが生じたのは、防護柵は橋の中心から外側方向に作用する自動車の衝突荷重に対して必要な耐荷力を確保できるように設計しているが、増水に伴い作用する流体力は上流方向から下流方向にかかるため、上流側と下流側の防護柵で流体力の作用に対する損傷が生じる際の耐荷力に違いがあったためと考えられる。

写真-3.1.50 調査時の球磨橋の状況（下流側から撮影）

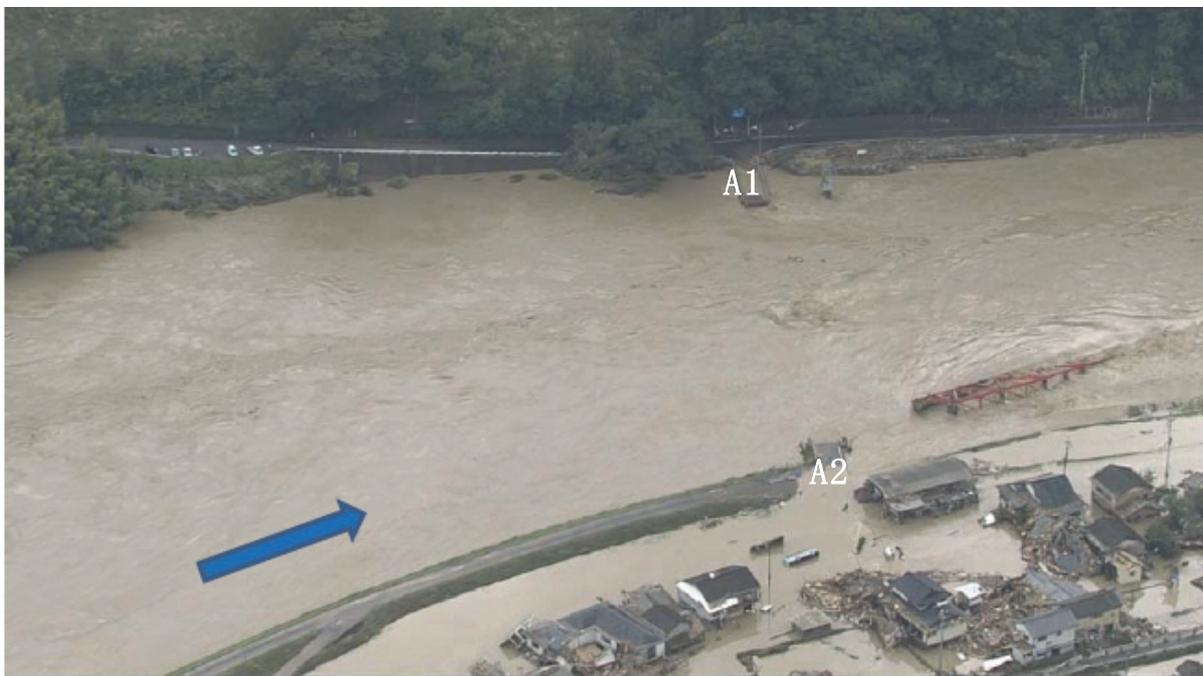
写真-3.1.58 7月4日の航空写真（九州地方整備局提供）

調査では、A2～P1 間のトラス桁の流失、A2 橋台パラペット・ウイング・橋座部の破損、背面土砂の流出及び橋台にひび割れが確認された（写真-3.1.58～写真-3.1.60）。

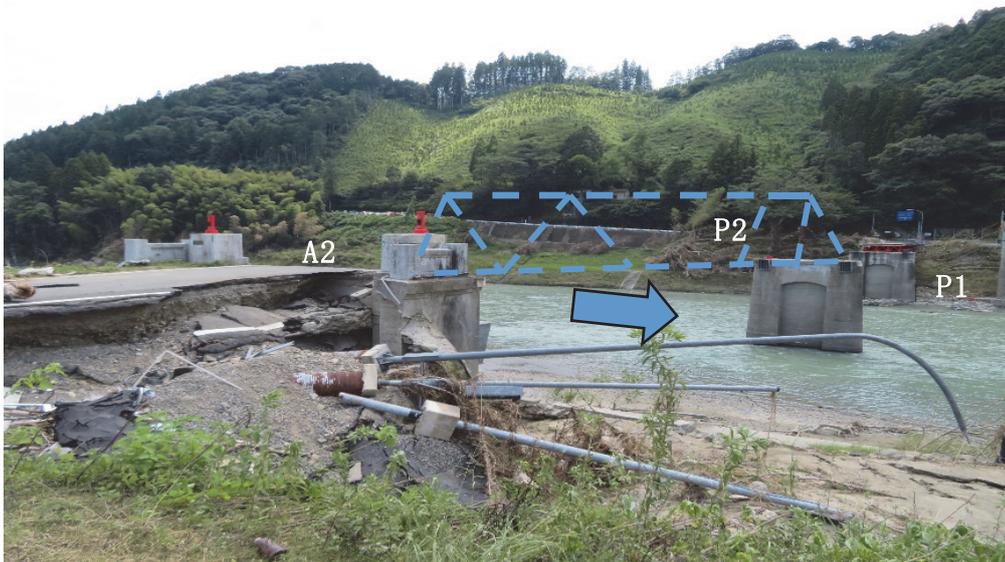
A1～P1 間の I 桁部は、トラス桁に引きずられた伸縮装置・防護柵・添架物の変形を除き、目立った損傷はなく、桁は残存していた。また、P1 及び P2 橋脚には目立ったひび割れや傾斜は見受けられなかった（写真-3.1.59、写真-3.1.61）。

写真-3.1.59 調査時の相良橋の状況（下流側から撮影）

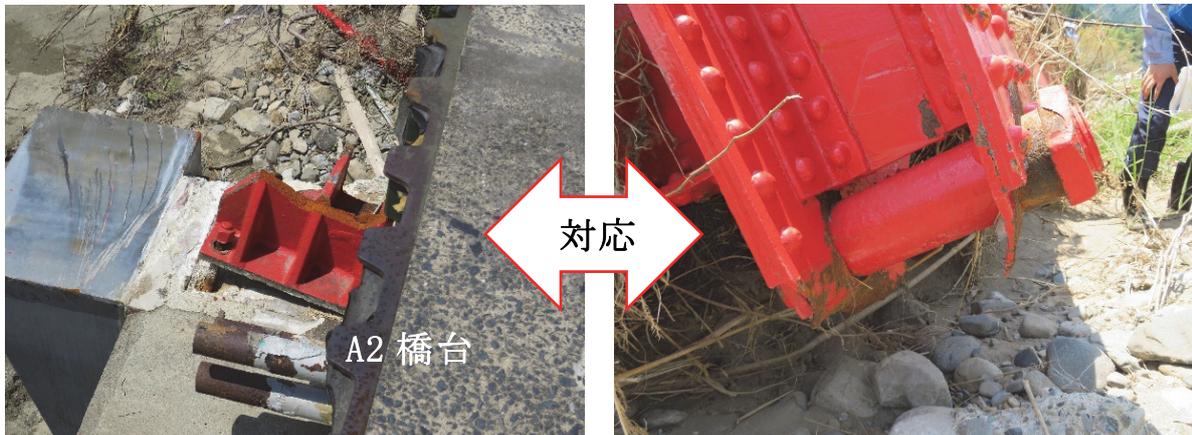
本橋は、写真-3.1.64 の状況や防護柵に多くの流木等が詰まった状態が確認されたこと（写真-3.1.62）から、水位は橋面を越える高さまで上昇したことでトラス桁に流体力が作用し、ピン支承の下沓が損傷（写真-3.1.63、写真-3.1.64）し、流失したと考えられる。なお、P2～A2 のトラス桁は、被災直後は写真-3.1.65 のようにトラス桁の上側が河岸側に向いていたが、8月5日の調査時点では出水等に伴い写真-3.1.64 のようにトラス桁の上側が河心側となる向きに変わっている。この変化は、「ゴー」という音を聞き、現地を見ると向きが変わるところであったとの証言から7月23日14時頃に起こったものである。P1～P2 のトラス桁は、河川内の右岸寄りに確認された（写真-3.1.64）。

写真-3.1.63 トラス桁 (P2~A2) 下流側ピン支承の下沓の損傷状況

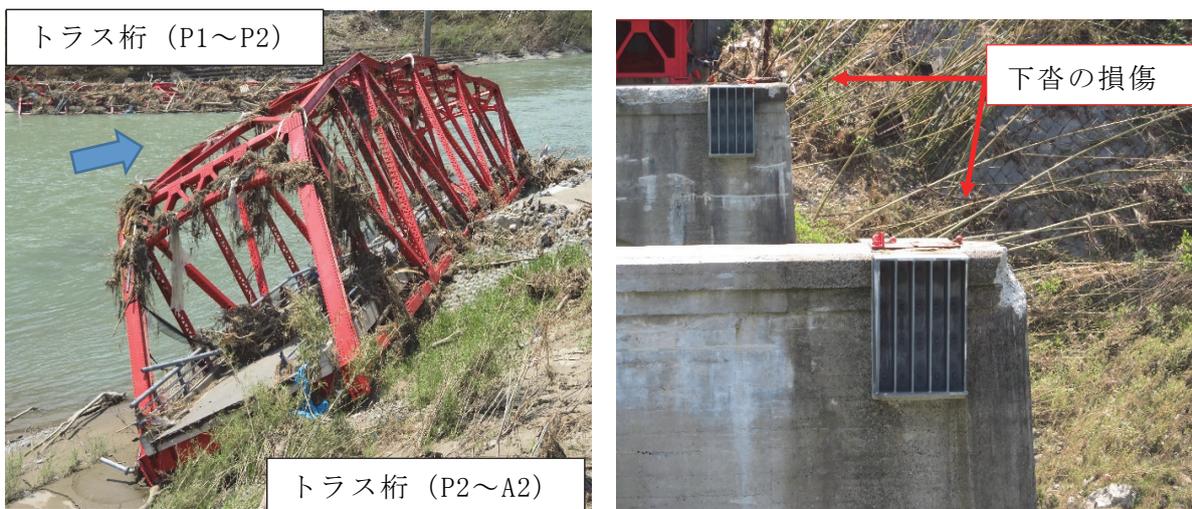
写真-3.1.64 流失したトラス桁及び下沓の損傷状況

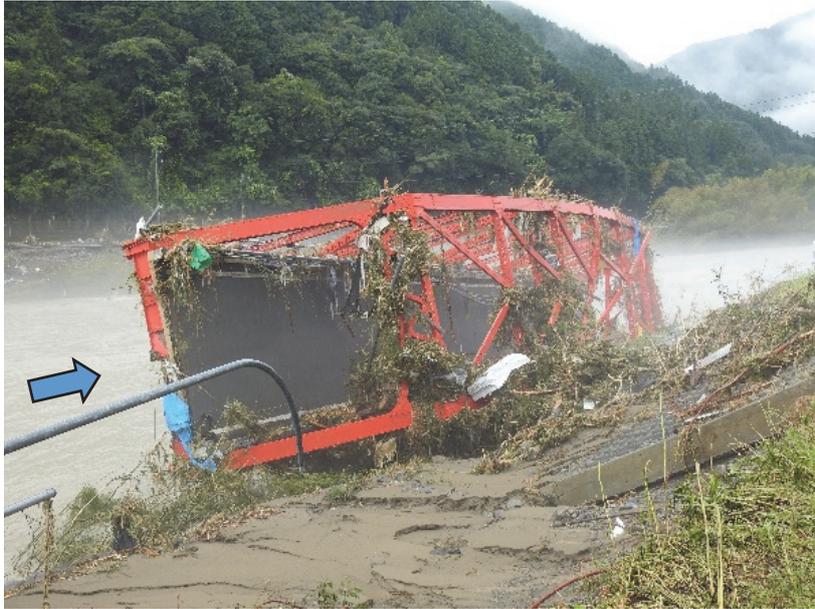
写真-3.1.65 流失した P2～A2 径間のトラス桁 (7月7日撮影)

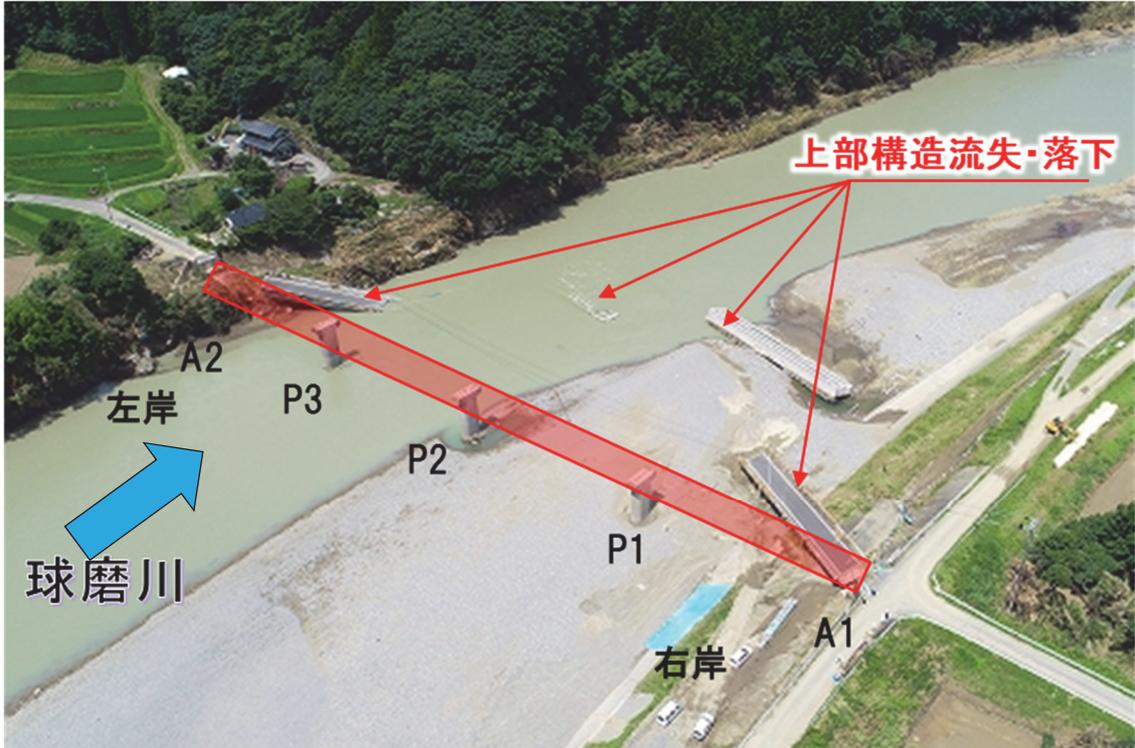
なお、沖鶴橋の上流は球磨川の曲線区間となっており、架橋位置では A2 側に流心があり、A1 側に砂州が形成されていた（図-3.1.18、写真-3.1.67）。洪水痕跡として、本橋では橋梁より高い位置にある架空線に流木が絡まっていたことから（写真-3.1.79）、本橋の上部構造よりも高い位置まで増水したものとみられる。

写真-3.1.67 上空からの沖鶴橋の状況（九州地方整備局提供）

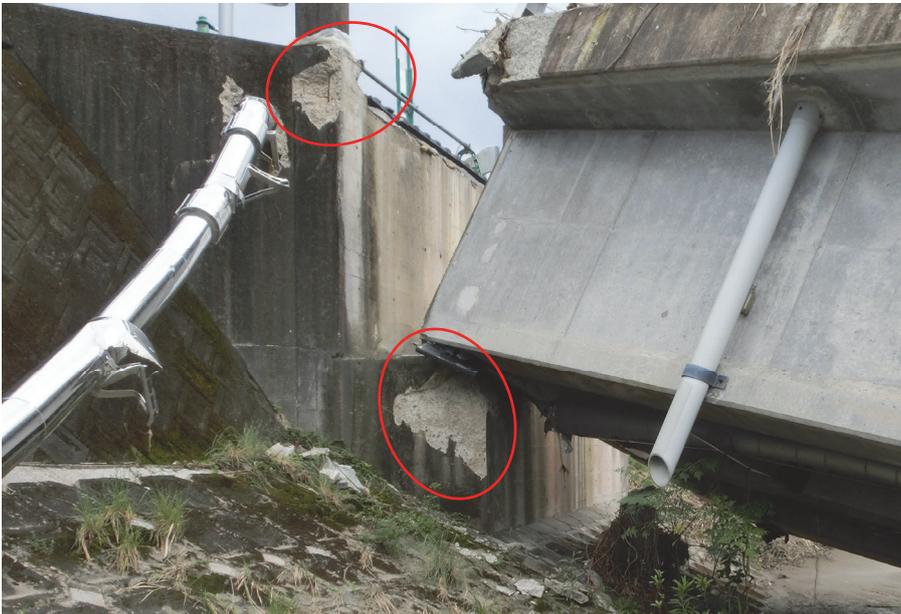
A1 橋台では、パラペット及びたて壁の下流側端部で桁流失時に生じたと考えられる欠けが確認された（写真-3.1.70）。また、支承アンカーバーが下流側及び橋軸方向に倒れていた（写真-3.1.71）。桁が流失する際に桁に追従してアンカーバーが変形したと考えられる。その他、目視の範囲では A1 橋台の沈下や傾斜等の変状は確認できなかった。

写真-3.1.70 パラペットとたて壁の欠け (A1)

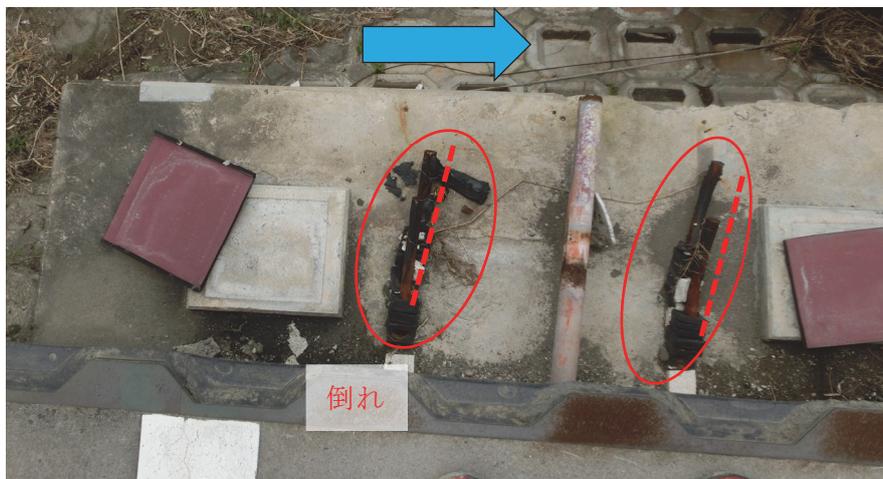
写真-3.1.71 橋台支承アンカーバー (A1) の倒れ (橋座を臨む)

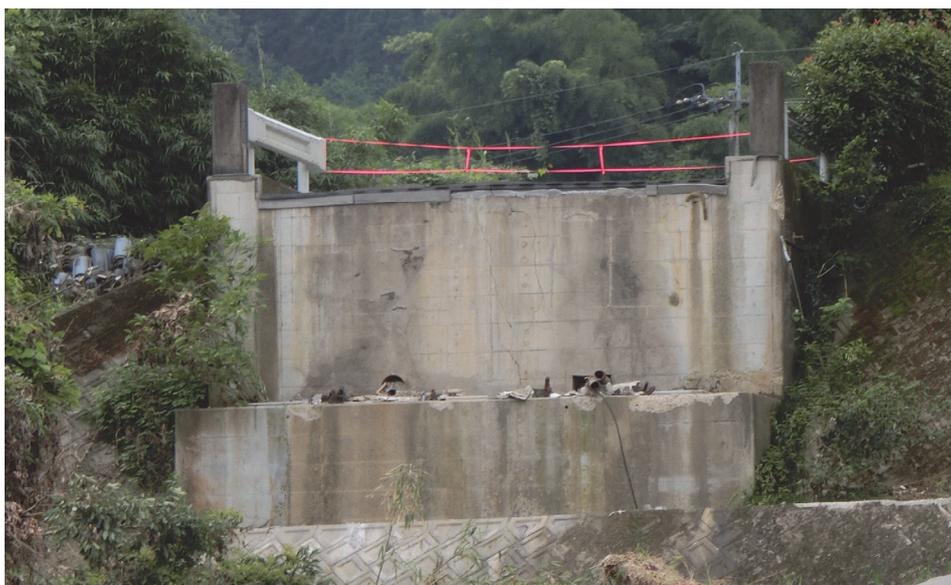
A2 橋台では、遠望目視の範囲では、橋座部に桁流失時に生じたと考えられる欠けが見られた（写真-3.1.72）。

写真-3. 1. 72 橋座部の欠け (A2)
