国土技術政策総合研究所資料

令和2年（2020年）7月豪雨 道路災害調査報告

Report on the investigation of road damage caused by the heavy rain event of July 2020

概要

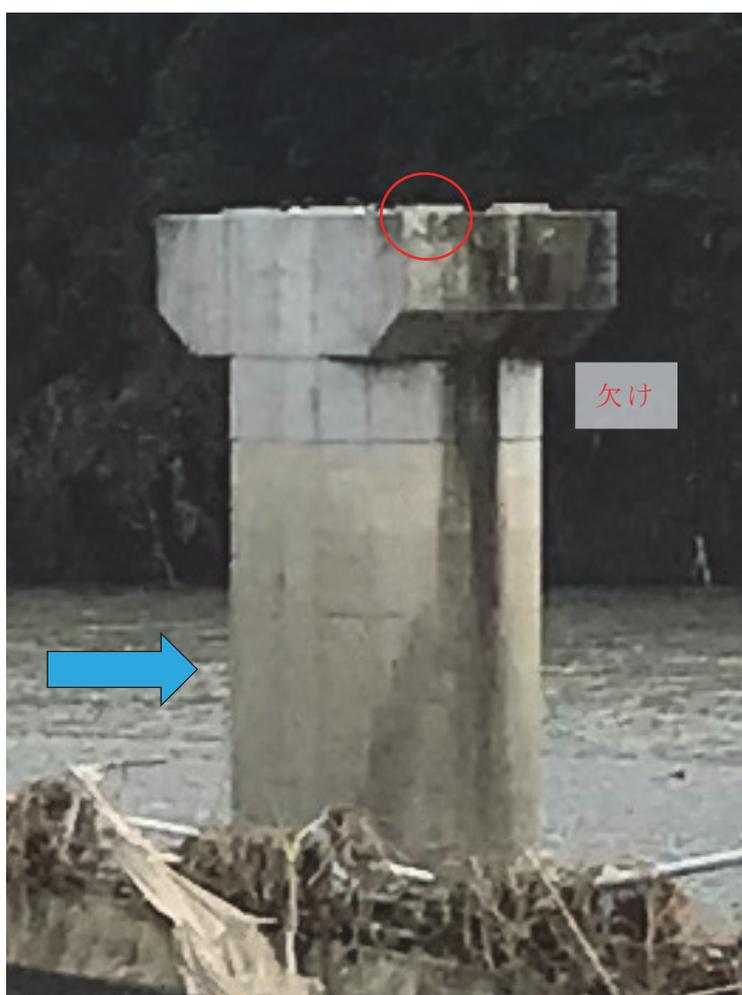
P1 橋脚では、梁部の下流側に桁流失時に生じたと考えられる欠けが確認された（写真-3.1.73）。橋脚基部には、上流側から斜め下方に伸びる 1cm 程度のひび割れが見られた（写真-3.1.74）。橋脚躯体には、下流側への傾斜が見られ、傾斜角度は現地調査時の簡易な計測で 1 度程度であった（写真-3.1.75）。基部周面一体は河床が局所的に低くなっており（写真-3.1.75）、上流側が下流側よりも 1m 程度深くなっていた。橋脚基部のひび割れは、損傷状況から流体力の作用により生じたものと考えられる。

写真-3. 1. 73 梁部の欠け (P1) (下流側から臨む)

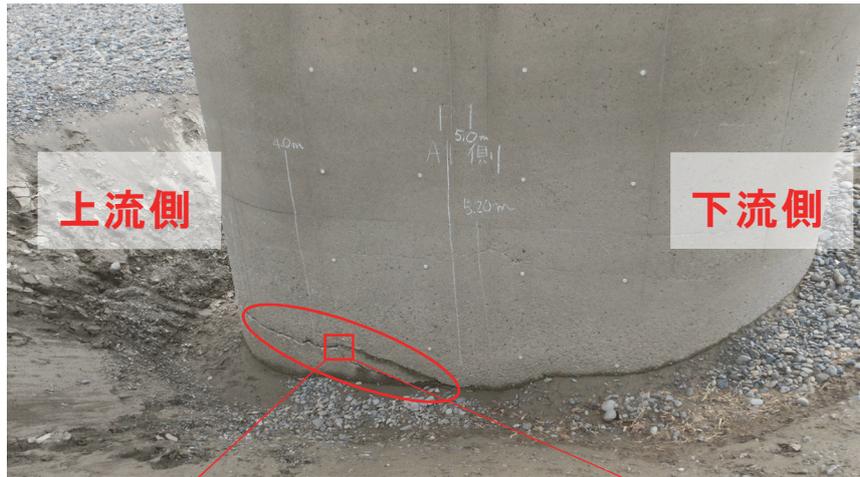
写真-3.1.74 P1におけるひび割れの状況

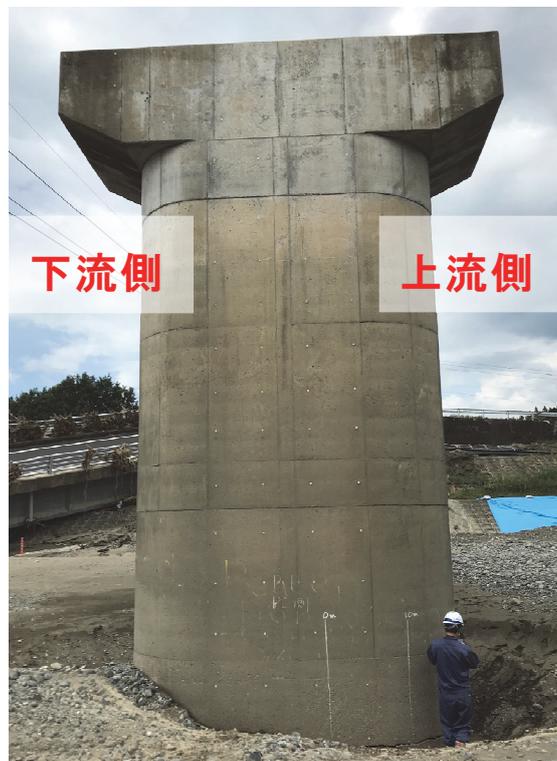
写真-3.1.75 洗掘及び下流側への傾斜が確認されたP1（左岸側から臨む）

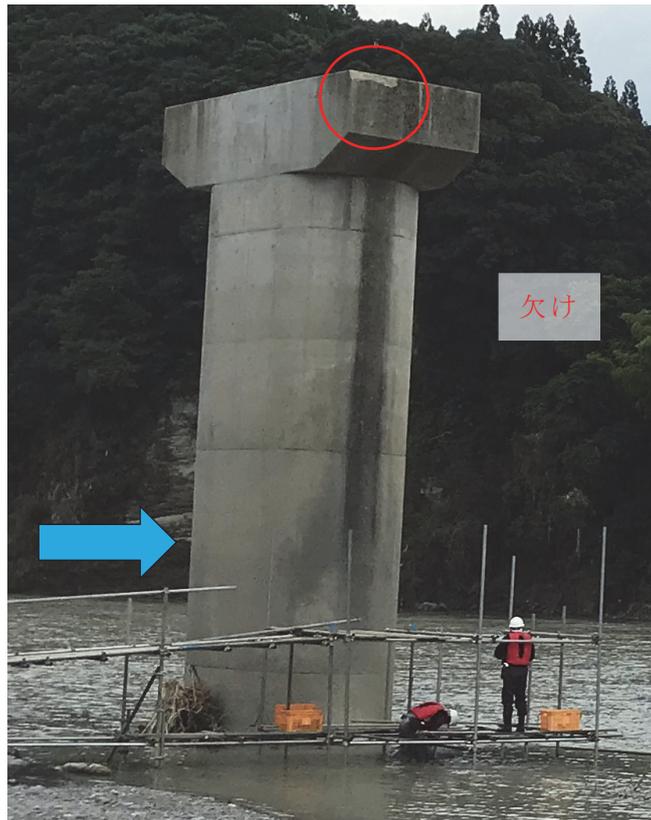
P2 及び P3 橋脚では、遠望目視の範囲では、梁部の下流側に、桁流失時に生じたと考えられる欠けが見られた（写真-3.1.76、写真-3.1.77）。また、P2 橋脚の基部では、上流側で打継目の開口とひび割れが確認された（写真-3.1.78）。

写真-3.1.76 梁部の欠け(P2) (下流側から臨む)

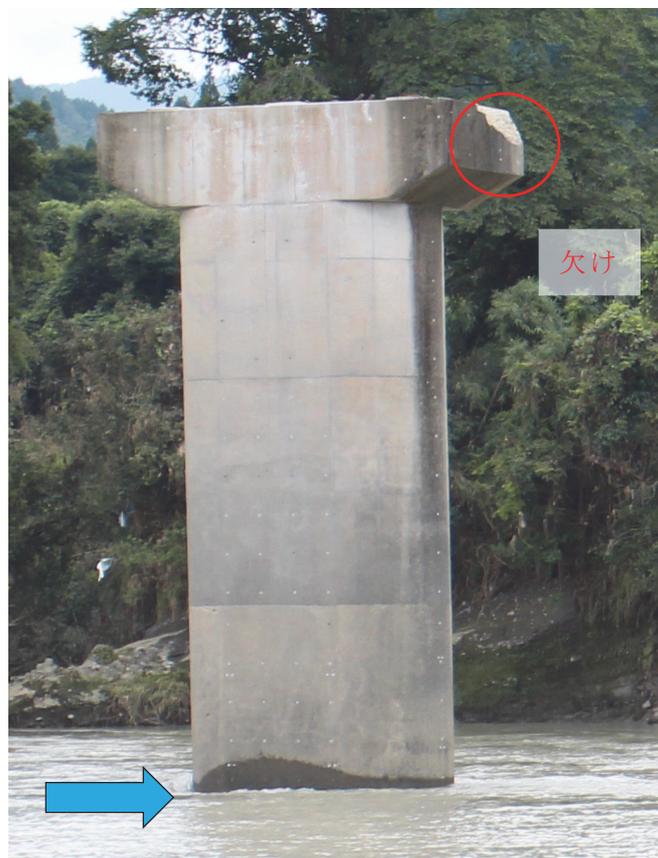
写真-3.1.77 梁部の欠け(P3) (下流側から臨む)

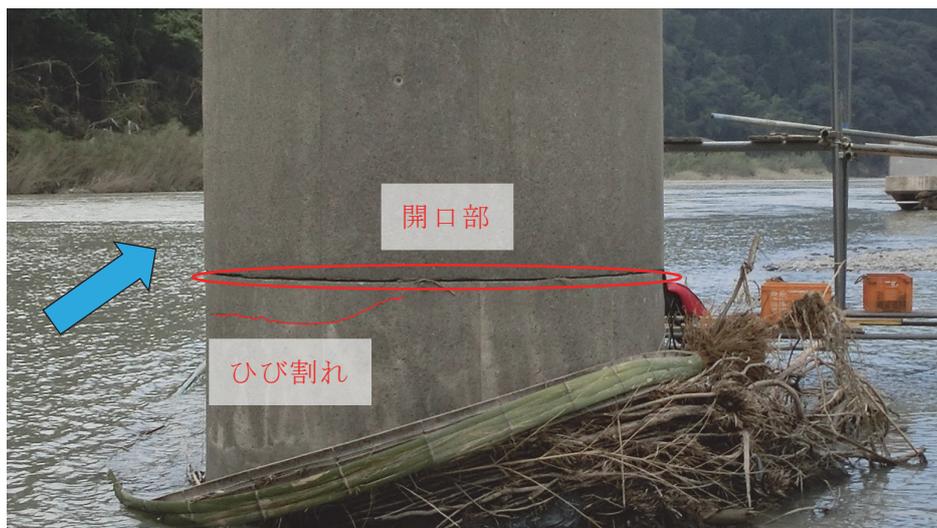
写真-3.1.78 P2 基部下流側の状況

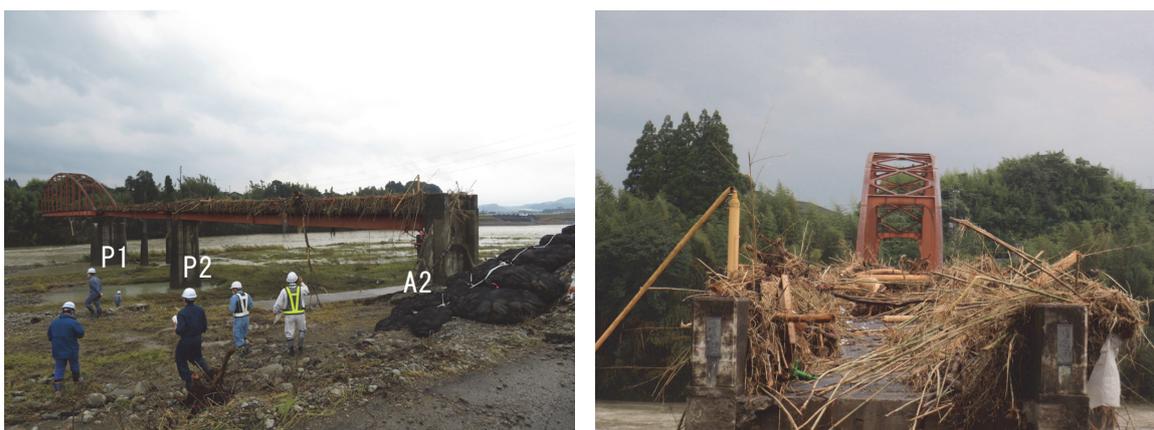
写真-3.1.81 天狗橋被災状況（A2 橋台側より）（7月10日撮影）

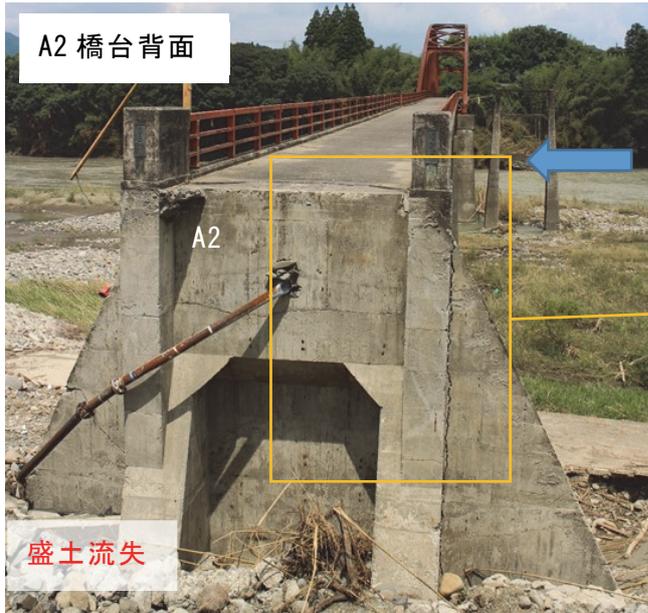
堤外地側に張り出す位置にある A2 橋台の背面盛土の流出範囲は、高さ 5m 程度、橋軸方向 5m 程度であった（写真-3.1.82）。橋台前面土砂の流出は、堤体の痕跡から高さ 3m 程度と考えられ、フーチング上面が露出していた（写真-3.1.83）。また、橋台とウィングの接合部背面側に幅 20mm 程度のひび割れが確認された（写真-3.1.84）。

写真-3.1.84 A2 橋台背面側のウィング接合部のひび割れ

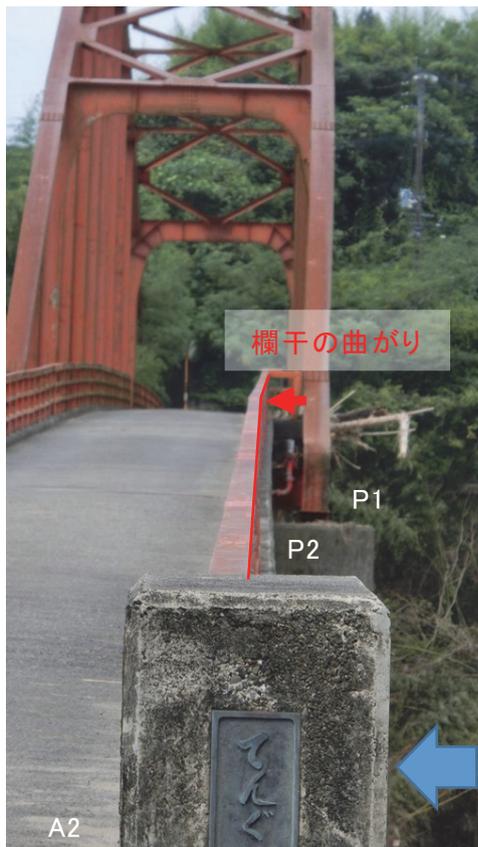
上部構造には、箱桁部（P1～A2 間）で高欄の曲がりが見られた（写真-3.1.85）。P2 部の伸縮装置において、フェースプレートの収まりに上下流両側でずれが見られた（写真-3.1.86）。また、同箇所において、桁同士に 1.5cm 程度の段差が確認された（写真-3.1.87）。

写真-3.1.85 高欄の曲がり
(A2 側より)

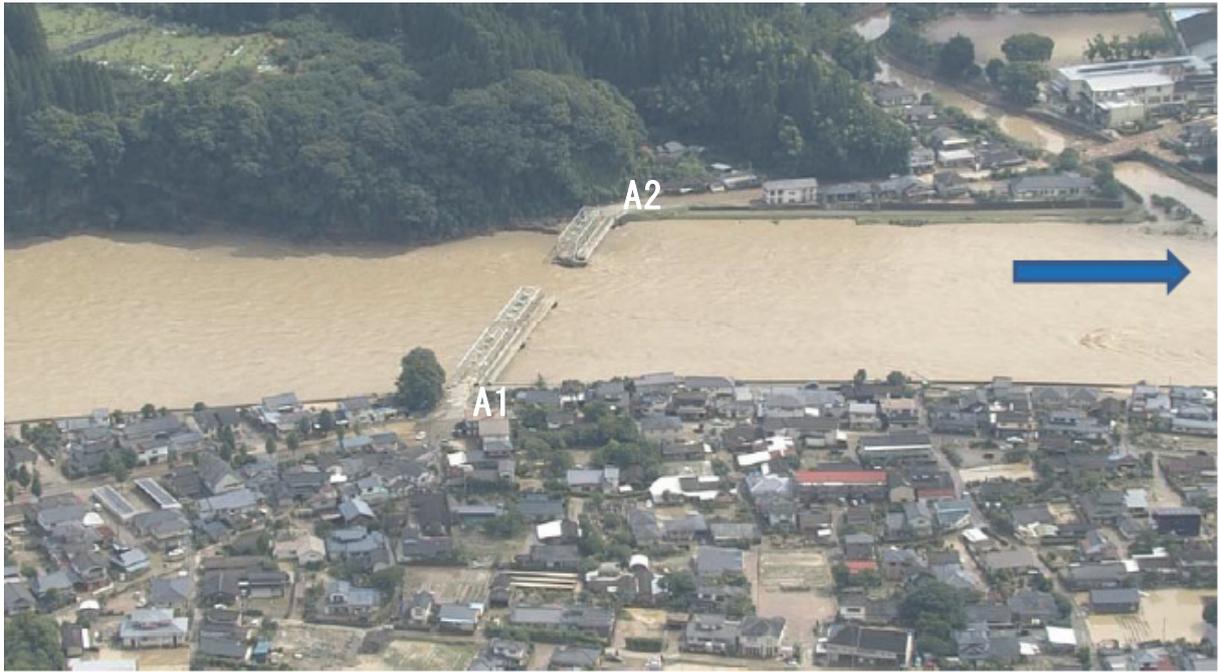
写真-3.1.88 7月4日の航空写真（九州地方整備局提供）

調査では、左岸側から2径間目にあたるP2～P3間の上部構造1連が車道部及び側道部共に流失したことが確認された（写真-3.1.88～写真-3.1.90）。流失した車道部の上部構造は200m程度下流の右岸側で確認された（写真-3.1.91）。流失した車道部の上部構造は、P2橋脚下流側のピン支承に接合されたトラス格点のトラス部材の一部が下流側に変形した状態に残っておりトラス部材はボルト穴引き部で破断していた（写真-3.1.92の左囲部、写真-3.1.93）。P2橋脚上流側ではピン支承が残存していた（写真-3.1.94）。P2橋脚の橋座部では、橋軸方向端部に上流側支点位置付近から下流側支点位置方向に擦過痕が確認された（写真-3.1.92の右囲部）。P3橋脚上では、遠望目視の範囲では上流側のピンローラー支承が残存しているように見えたが、本調査の範囲では明確に確認することはできなかった（写真-3.1.95）。側道部については、P3橋脚上の線支承の下沓が残った状態であり、上流側の支承はピンチプレートが変形し、下流側の支承はピンチプレート下面位置より上側の部分がなくなっている状態であった（写真-3.1.96）。P2～P3径間以外の流失しなかった上部構造では、増水に伴って流れてきた草木等が防護柵に引っかかっていたが、この大半は側道部ではなくトラス部の下流側の防護柵の車道側に引っかかっていた（写真-3.1.92、写真-3.1.95）。なお、鋼製の防護柵の流出は確認されなかった。

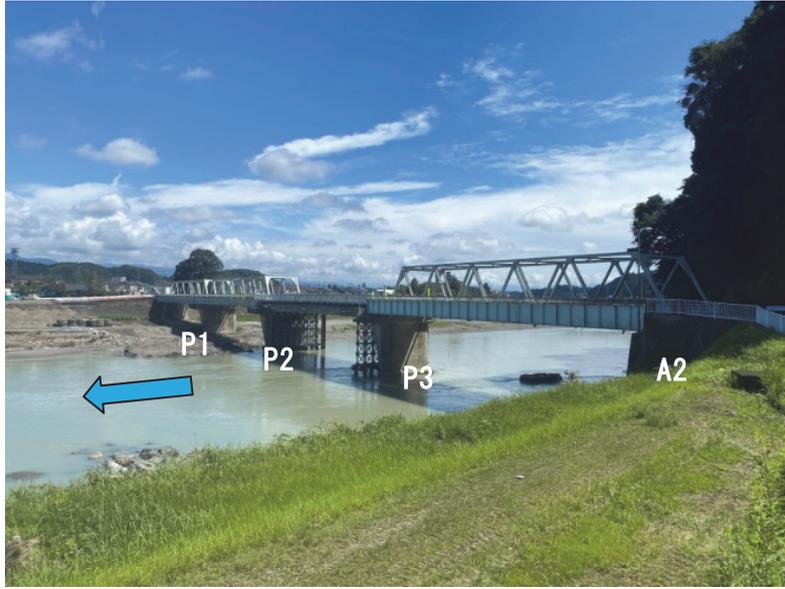
写真-3.1.98 応急復旧完了後（9月13日撮影）

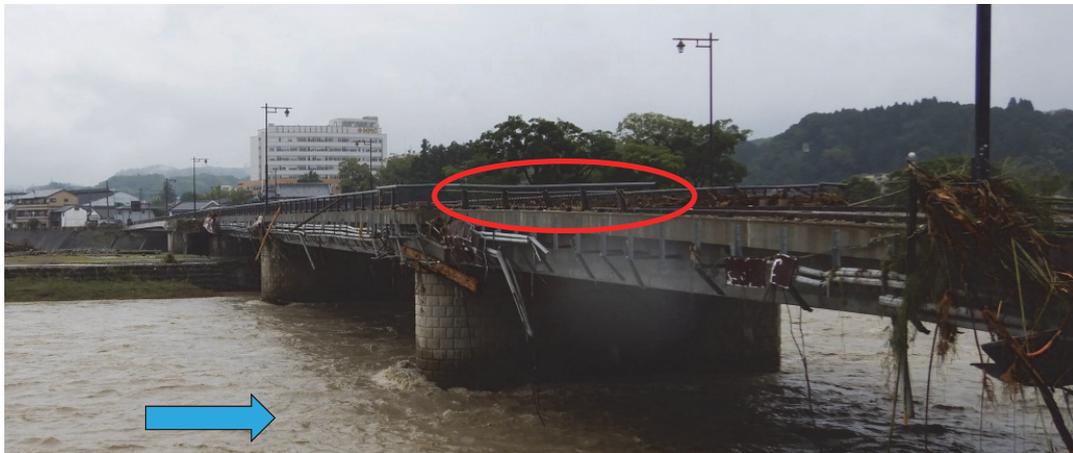
写真-3.1.99 防護柵及び桁カバーの損傷（右岸上流側）

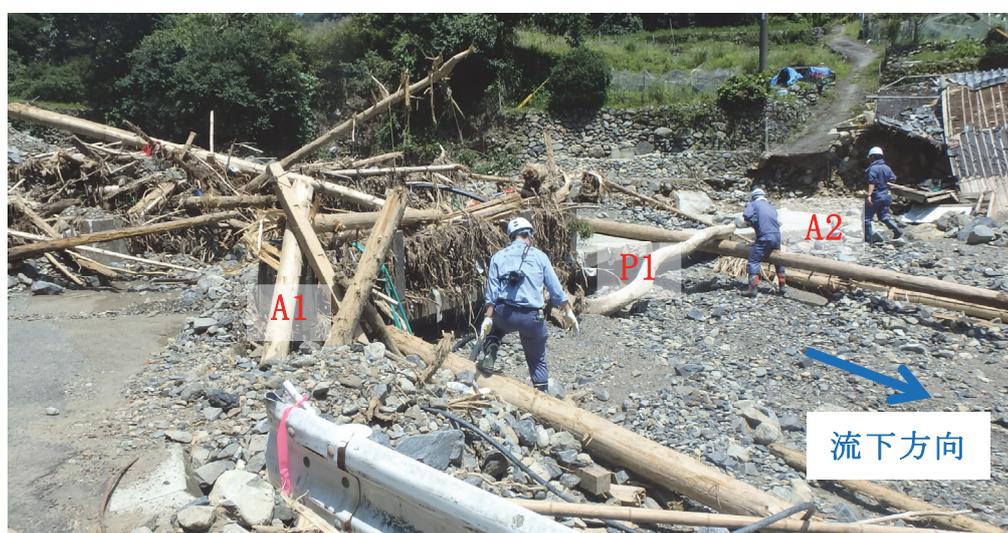
調査時は、河道に土砂及び岩が堆積して下部構造が埋没し、桁下には隙間なく土砂等が堆積している状況であった（写真-3.2.12）。桁はいずれも流失せずに元の位置に留まっており、橋面上は割れ等の損傷は見られなかったが（写真-3.2.13）、土砂等による埋没のため下部構造 3 基及び桁下については詳細な損傷状況は確認できなかった（写真-3.2.12）。P1～A2 間の桁の下流側の防護柵は流失しており（写真-3.2.14）、下流側の桁端部には防護柵流失時に生じたと考えられるコンクリートの欠け及び鉄筋の破断が見られた（写真-3.2.15）。

（公社）砂防学会の報告³⁾によれば、川内川流域では、流域内の各所で発生した斜面崩壊、土石流、溪岸・溪床侵食等の複合的な土砂生産に起因して、土砂・洪水氾濫が発生したことが報告されている。丸岩橋の下部構造が土砂等により埋没したのは、河道急変部の影響により土砂を運んできた流水の速度が遅くなり、土砂が堆積したことが影響したと考えられる。防護柵に流木等が絡んでいることから（写真-3.2.19）、架橋位置では防護柵の位置まで増水していたと考えられる。一方で、桁が流失していないことや桁の大きな損傷が確認されなかったことから、桁への作用は限定的であったと考えられる。

写真-3.2.12 土砂及び岩による下部構造の埋没

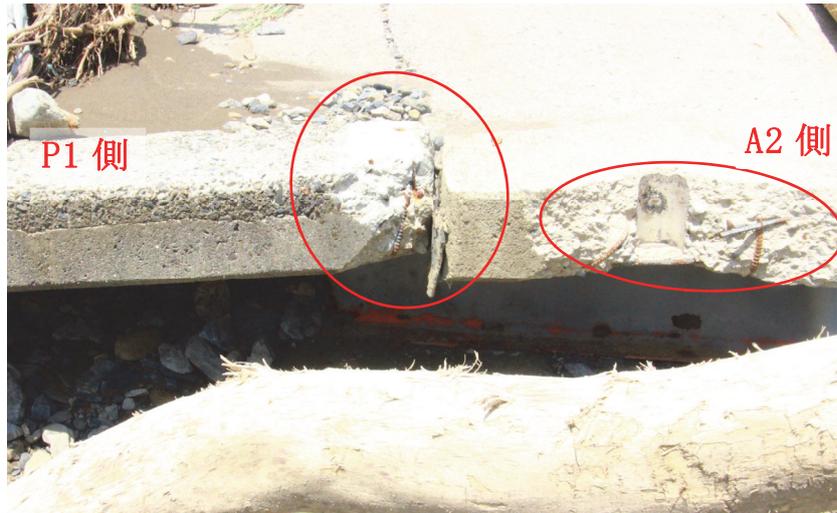
写真-3.2.15 下流側桁端部に確認されたコンクリートの欠け及び鉄筋の破断（P1～A2 間）

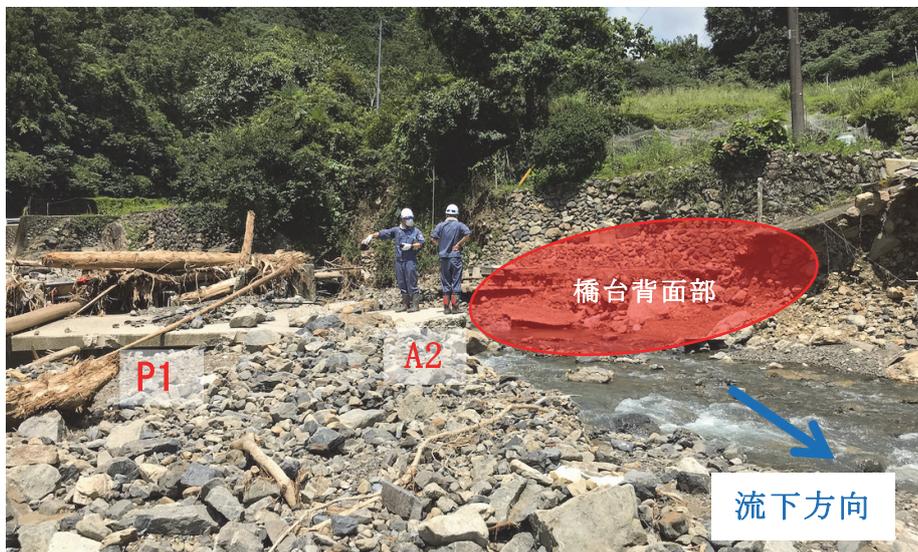
写真-3.2.16 A2 橋台背面部流出の状況

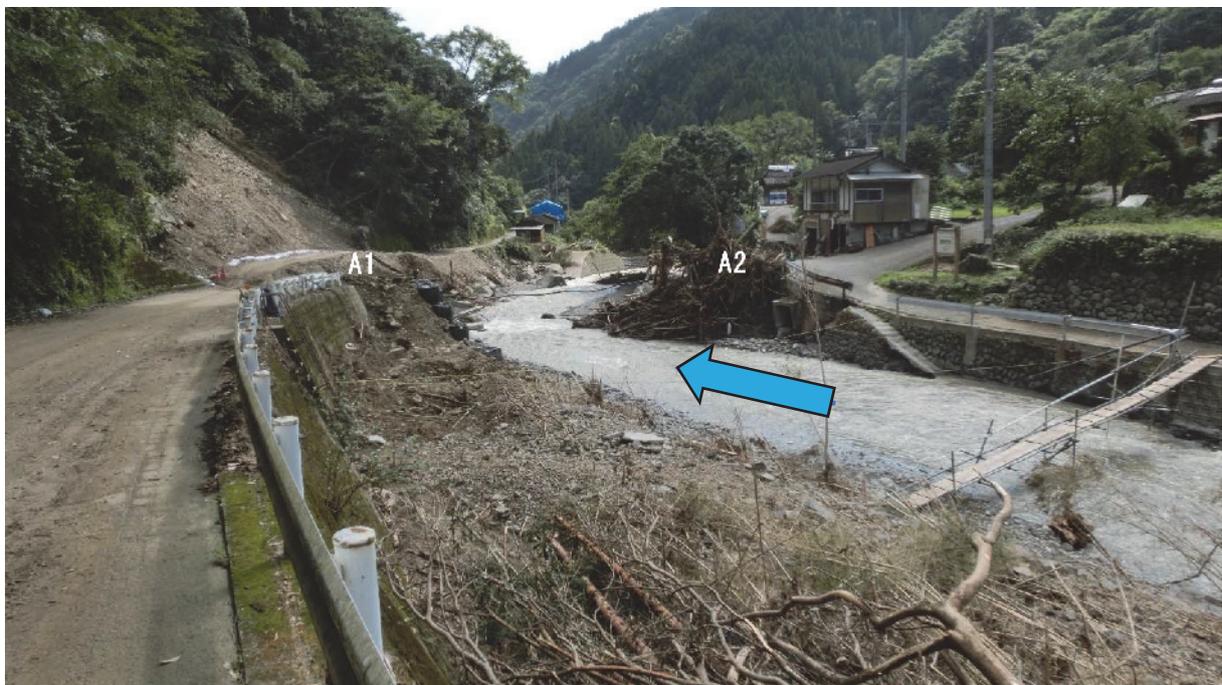
調査は左岸側（A1 橋台側）のみから行った。全ての上部構造が流失していたが、流失した上部構造は調査時に確認できなかった（写真-3.2.21）。下部構造では橋脚 2 基とも流失していた（写真-3.2.22）。写真-3.2.22 中では、流失した橋脚の一つとみられる小判型断面のコンクリート部材が確認されたが、もう一方の橋脚は調査時には確認できなかった。水面から頭を出している部位は外力を受けて破壊したと推察されるが、破壊した断面で鉄筋は確認されなかった。このため、破壊した断面では水平力に対する抵抗力が比較的小さかった可能性がある。なお、A1 橋台は前面に土のうが積まれており、A2 橋台は流木に埋まった状態であったため、損傷状況は確認できなかった。

写真-3.2.21 糸原橋の全景写真（上流側）

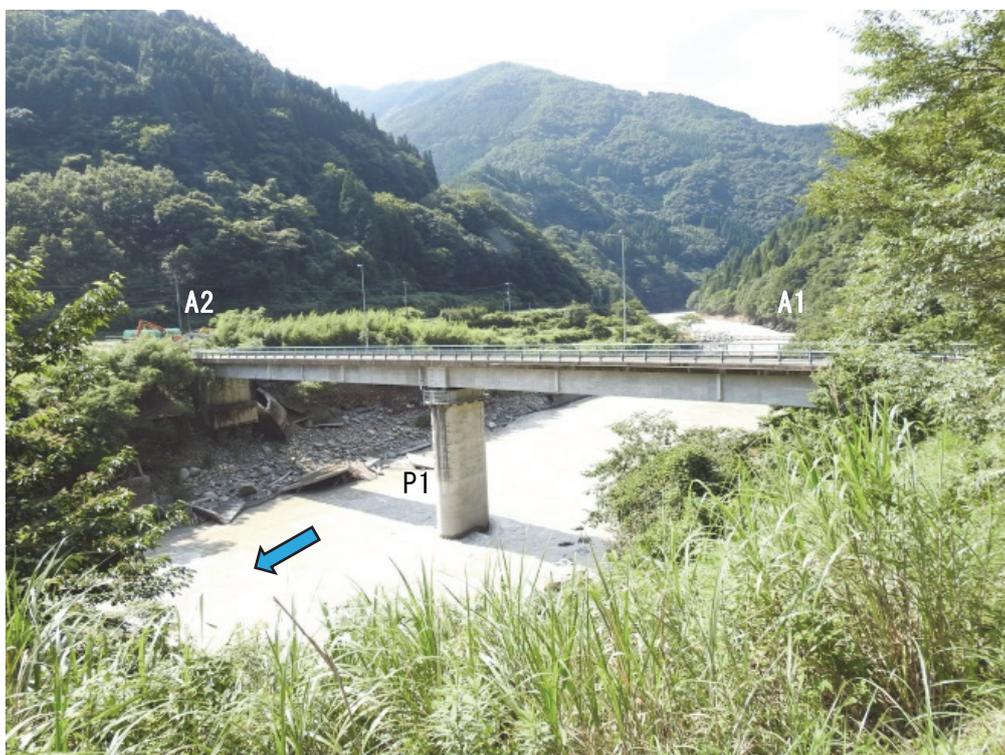
本橋では、右岸側の A2 橋台基礎部の土砂が流出し、前列の杭（2 本）の杭頭部がフーチング下面位置から 3～4m 程度の範囲で露出したことが確認された（写真-3.2.23、写真-3.2.24）。土砂流出の範囲は、図面から推定される後列杭の前面近くにまで達していたが、後列杭をはっきりと確認することはできなかった。露出した杭体にはひび割れ等の損傷や傾斜などはみられなかった（写真-3.2.25）。また、A2 橋台背面上流側の盛りこぼし部に設置されたブロック積み擁壁周辺の土砂が流出し、擁壁が沈下・倒壊した。さらに、橋の位置から上流側 50m 程度の範囲にわたって河川護岸の損傷と護岸背面土砂の侵食も確認された（写真-3.2.26）。その他の下部構造や上部構造の変状、路面の段差などはみられなかった。

このような A2 橋台周辺の土砂流出が生じたのは、河川の線形から（図-3.2.7）、通常時は河川中央からやや左岸寄りである主流部が洪水時の水位上昇により右岸側に寄り、本橋右岸上流側の河川護岸の損傷・河岸侵食が生じた影響が本橋まで達したことによるものと考えられる。なお、洪水時の水位は、桁位置までは達していなかったと推定される。

写真-3.2.23 被災後の新深水橋全景（左岸下流側より）

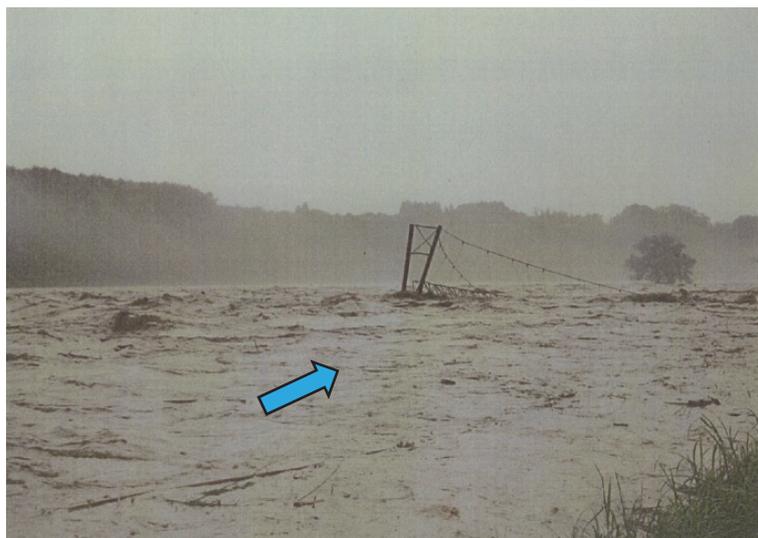
写真-3. 2. 28 洪水時の状況（相良村提供）

調査は右岸側からのみ行った。上部構造は、中央径間部については上流側の主ケーブルからつり下げられたハンガーケーブルと補剛桁が右岸側下流に残った状態、右岸側側径間部については補剛桁が流失していた(写真-3. 2. 28～写真-3. 2. 30)。上流側の主ケーブルは、右岸側橋台部と固定された状態で残っていたものの、右岸側橋脚主塔上のサドル部からは外れており下流側の主塔柱上部に引っかかっていた。下流側の主ケーブルは存在を確認できなかった。右岸側橋脚上の鋼製の主塔は、主塔頂部付近に設置された斜材が変形し、鉛直軸周りにねじれていた(写真-3. 2. 31)。この橋脚の基部周りは洗掘により局所的に土砂が流出していたが、基礎が露出するまでには至っておらず、橋脚の沈下・傾斜は確認されなかった(写真-3. 2. 32)。左岸側主塔は、右岸側からの遠望目視の範囲では水中に没して確認できなかったが、後日(11月13日)に再度現地で確認したところ、主塔頂部を下流方向かつ川の中心方向に向けた状態で橋脚と一体となって転倒していた(写真-3. 2. 33)。左岸側橋台は、右岸側からの遠望目視の限りでは主ケーブルの取付部の一部残存と、耐風索の取付部にあたると思われる箇所のコンクリートの剥落が確認された(写真-3. 2. 34)。

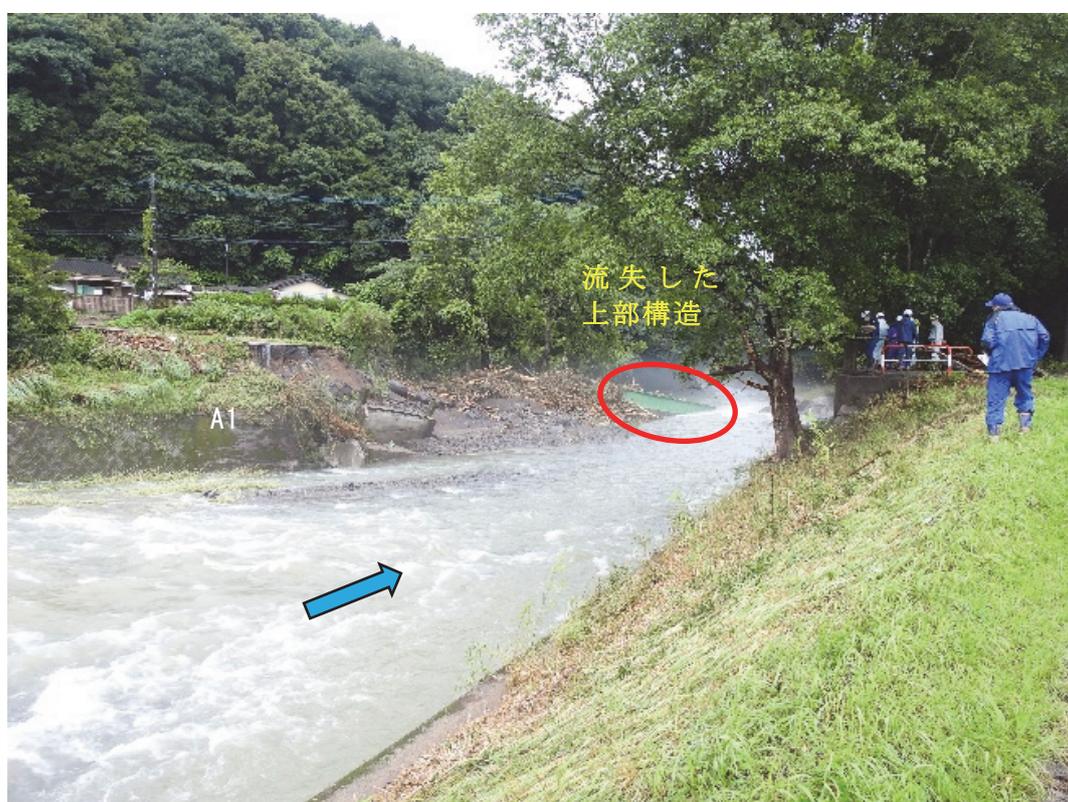
左岸側の A1 橋台周辺の土砂が洗掘により流出し、橋台が前面側にずり落ちるような形で 3～4m 程度沈下傾斜していた（写真-3.2.36、写真-3.2.37）。この橋台の橋座部には、線支承の下沓及び上流側のピンチプレートが残っており、アンカーボルトが引き抜けた状態となっていた（写真-3.2.38）。なお、最も下流側の支承の一つは土砂に埋もれていたもので、確認できたのは中央と上流側の 2 支承である。下沓の上流側には沓座モルタルとの間に隙間がみられた。支承部の損傷形態は右岸側橋台の橋座上でも同様であった。右岸側 A2 橋台は傾斜沈下などの変状や取付護岸の損傷はみられなかった。上部構造は流失し、数十mほど下流左岸側に裏返った状態になっていた（写真-3.2.36 の丸囲み部）。流失した桁をみると、支点部付近で局所的に大きく変形していた（写真-3.2.39）。A2 橋台上の支承部も A1

洪水時の水位は、A1 橋台背面の道路上に洪水に伴うと思われる流下物等が残っていたことから、橋面を越える高さまで達したと考えられる。左岸側橋台が沈下傾斜した要因については特定はできないものの、洪水に伴う河床低下あるいは橋台背後側からの溢水した洪水による流れにより橋台及びその下流側で河岸や護岸が侵食されたことが可能性としては考えられる。また、上部構造の流失は、下部構造に異常がない状態で橋面を越える高さまで水位が上昇したことで上部構造に流体力が作用したことによるものか、前述の左岸側橋台の沈下傾斜により橋面位置が下がった状態で流体力が作用したことのいずれかによるものと考えられる。ただし、両端橋台の支承部に共通して、支承の上流側のピンチプレートに特段の変形がみられないことや、下柵やアンカーボルトの状態から、上部構造に対して水平下流方向にある程度力が作用した後に上部構造の下流側を中心に上流側が浮き上がるような形となり流失したと考えられる。

写真-3.2.36 被災後の麓橋全景

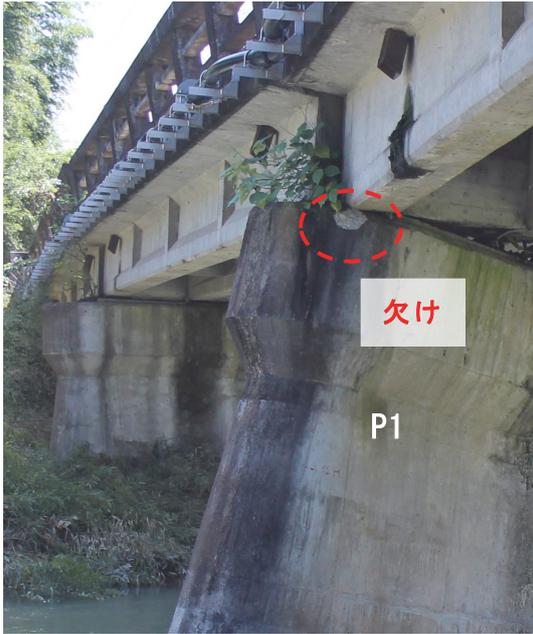
P1 橋脚では、上流側で沈下及び P2 橋脚側への変位が生じていた（写真-3.2.41）。沈下量および変位量については、目視レベルで 1m 程度であった。P1 橋脚の下流側においては、桁と接触したことにより発生したと考えられる橋脚天端部の欠けが見られた（写真-3.2.42）。また、P1-A1 桁が上流側に変位するとともに、桁間が開口していた（写真-3.2.43）。変位量及び開口量は、現地での計測により約 20cm であった。以上の橋脚天端部及び桁に生じた変状については、P1 橋脚の沈下に起因するものと考えられる。A1 橋台側の河床には護床工が設置されていたが、P1 橋脚周辺では、護床工の沈下や P1 橋脚側への傾きが生じていた（写真-3.2.44）。以上の状況から、P1 橋脚の沈下や傾きは、P1 橋脚周辺で洗掘が進行して生じたものと考えられる。

写真-3.2.42 橋脚天端部の欠け

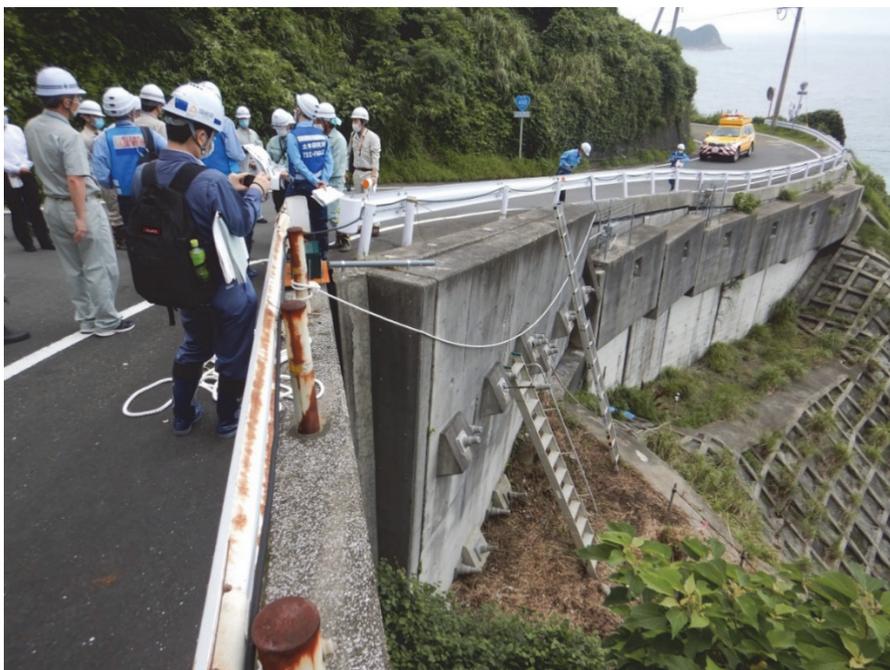
7月27日の現地調査時、被災箇所は全面通行止めが継続されている状況であった。被災した擁壁は北側と比べ南側の変位量が大きく、目視で5°程度海側に傾倒しており（写真-4.3.1）、擁壁南側の直上の路面では、段差を伴う雁行亀裂（応急補修済み）が発生していた（写真-4.3.2）。また、北側に隣接する擁壁との境界部付近の路面が陥没しており、アスファルトによる応急補修が行われていた（写真-4.3.3）。ただし、連続する擁壁との位置関係や路面の状況から、擁壁の傾斜は主として過去の災害で生じたものとみられる。

写真-4.3.1 擁壁の傾倒状況（7月27日撮影）

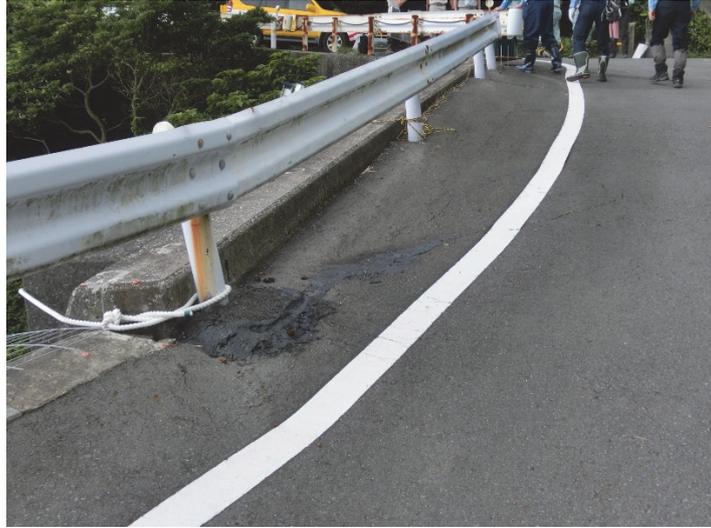
写真-4.3.2 擁壁南側直上の雁行亀裂 (7月27日撮影)

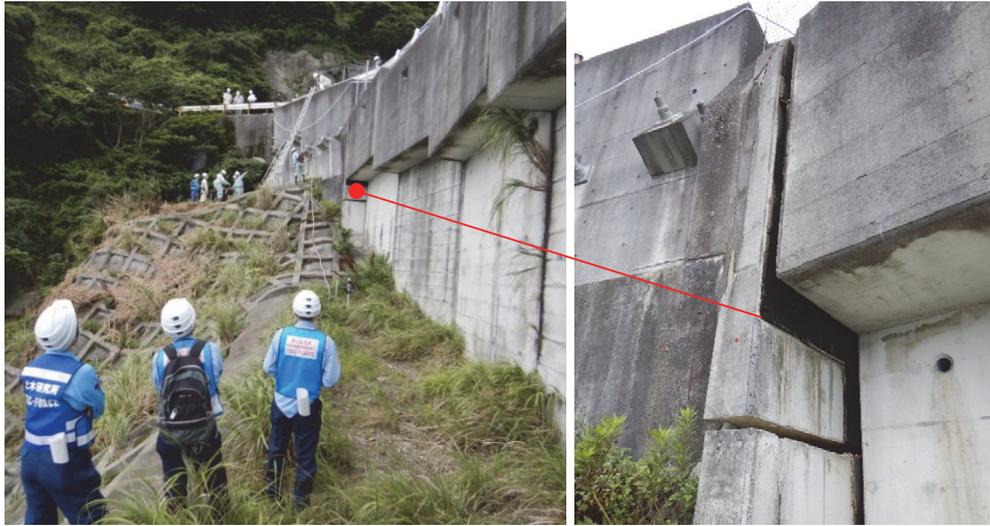
擁壁前面のアンカーを確認したところ、今回の被災で破断したものは3本で、すべて平成22年に施工されたものであった（写真-4.3.4）。また、破断が確認されたアンカーは擁壁の南側に寄っていることから、擁壁は南側でより大きな作用を受けていることが推察される。被災した擁壁北側端部では、隣接擁壁との間に開きおよび段差が発生しており（写真-4.3.5）、直上の路面陥没（写真-4.3.3）の状況を考慮すると、擁壁背面土砂が流出している可能性がある。

写真-4.3.5 擁壁端部の段差と目開き (7月27日撮影)

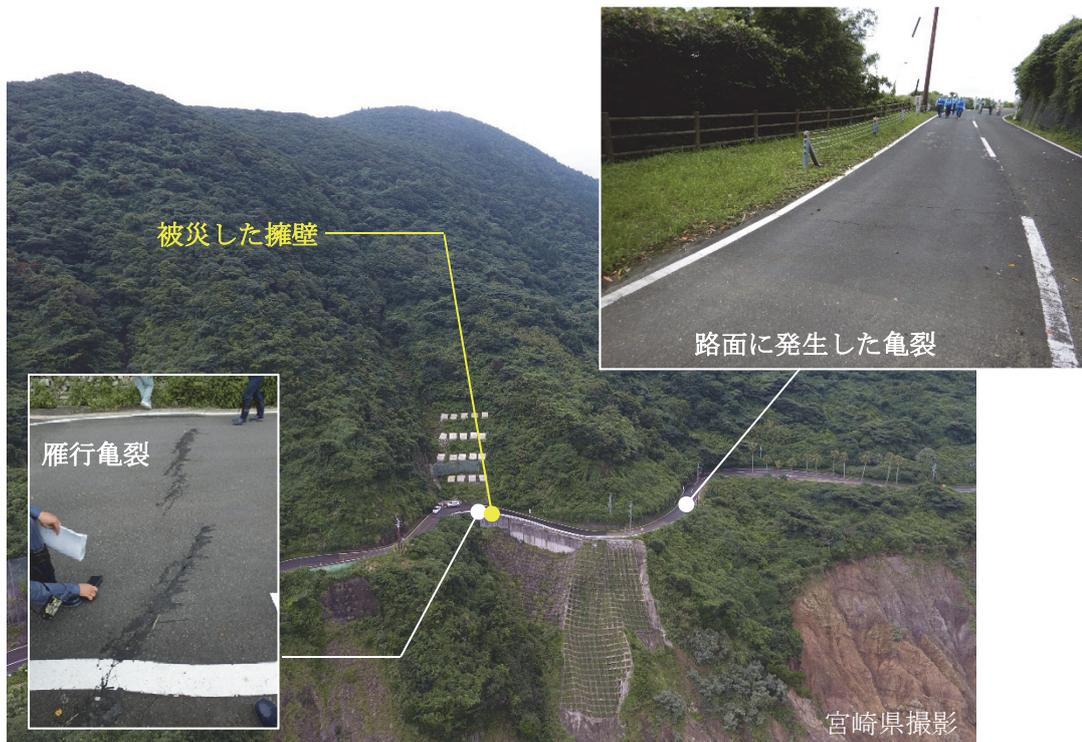
擁壁周辺を踏査すると、擁壁北側の尾根を介して反対側の路面に複数の道路横断亀裂が確認された（写真-4.3.6）。これは、擁壁南側の谷地形に比べ、道路の海側斜面の勾配が緩く、地すべりの滑動が制限されたことで圧縮亀裂が発生したことが考えられる。その他、擁壁下方のり面のコンクリート吹き付け部にひび割れ等の変状も確認され、地すべりによる動きと関連している可能性がある。

写真-4.3.6 路面に発生した亀裂 (7月27日撮影)
