撤去橋梁を用いた既設 PC 橋の補修補強 技術の高度化に関する共同研究報告書

—塩害を受けた既設 PC 橋の耐久性評価および補修技術に関する研究—

令和4年8月

国立研究開発法人土木研究所構造物メンテナンス研究センター
一般社団法人プレストレスト・コンクリート建設業協会

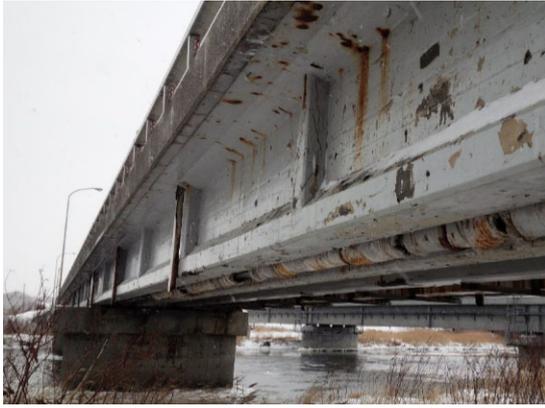
写真 1.4.1 紫外線による塗膜の変質（劣化例）

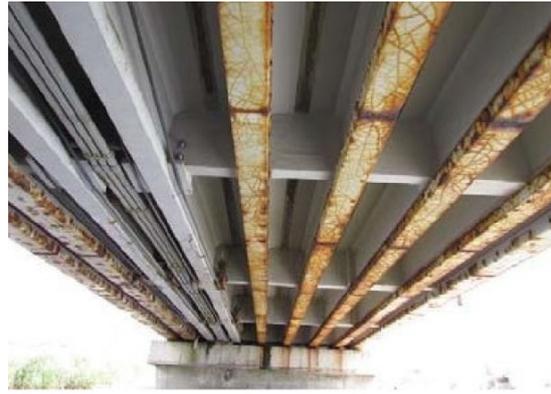
写真 1.4.2 鋼板自体の腐食（劣化例）

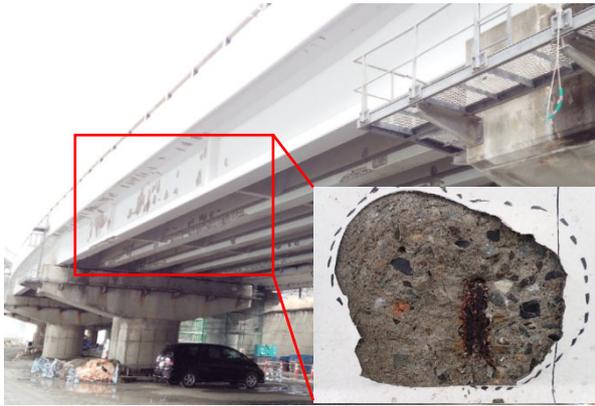
写真 1.4.3 構造本体の塩害による塗膜の剥離（損傷例）

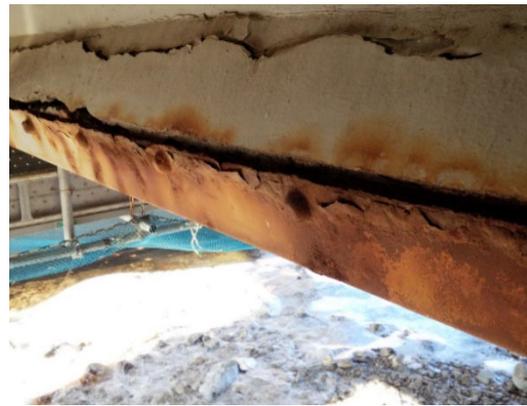
写真 1.4.4 構造本体の塩害による鋼板の剥がれ（損傷例）

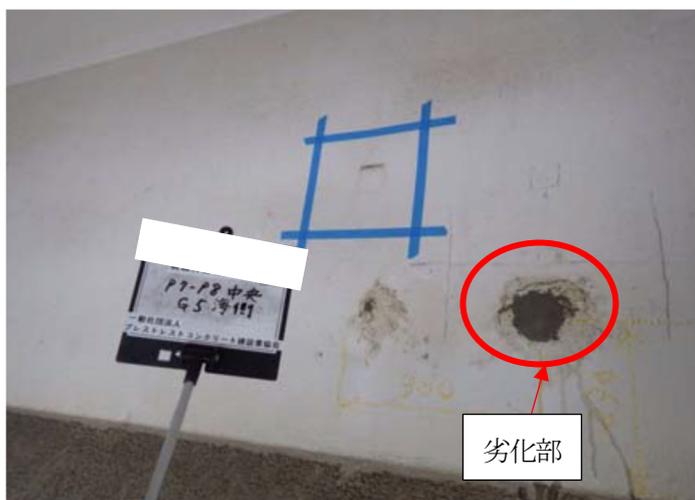
写真 2.4.1 劣化部の例

次に、コアの C_0 および D から鉄筋位置の塩化物イオン濃度（以下、 C_s ）を求め、腐食ひび割れや浮きなどの劣化部からの距離との関係を整理した（図 2.4.8）。なお、劣化部からの距離は劣化部位置を 0 としてコア採取した橋軸方向距離を整理している。また、劣化部の例を写真 2.4.1 に示す。劣化部近傍から採取したコア（13 箇所、図中の距離 0m）はすべて下フランジであり、うち 12 箇所の C_s は $2.1 \text{ kg/m}^3 \sim 10.4 \text{ kg/m}^3$ であった。一方、劣化部からの距離が大きくなるにつれて C_s が低下し、距離 2.0m を超えると C_s は $0 \text{ kg/m}^3 \sim 2.1 \text{ kg/m}^3$ になることが確認された。また、劣化部からの距離が同じ場合でも C_s にばらつきが見受けられた。なお、劣化部近傍では塩化物イオン濃度が高い傾向を示すことが確認された。

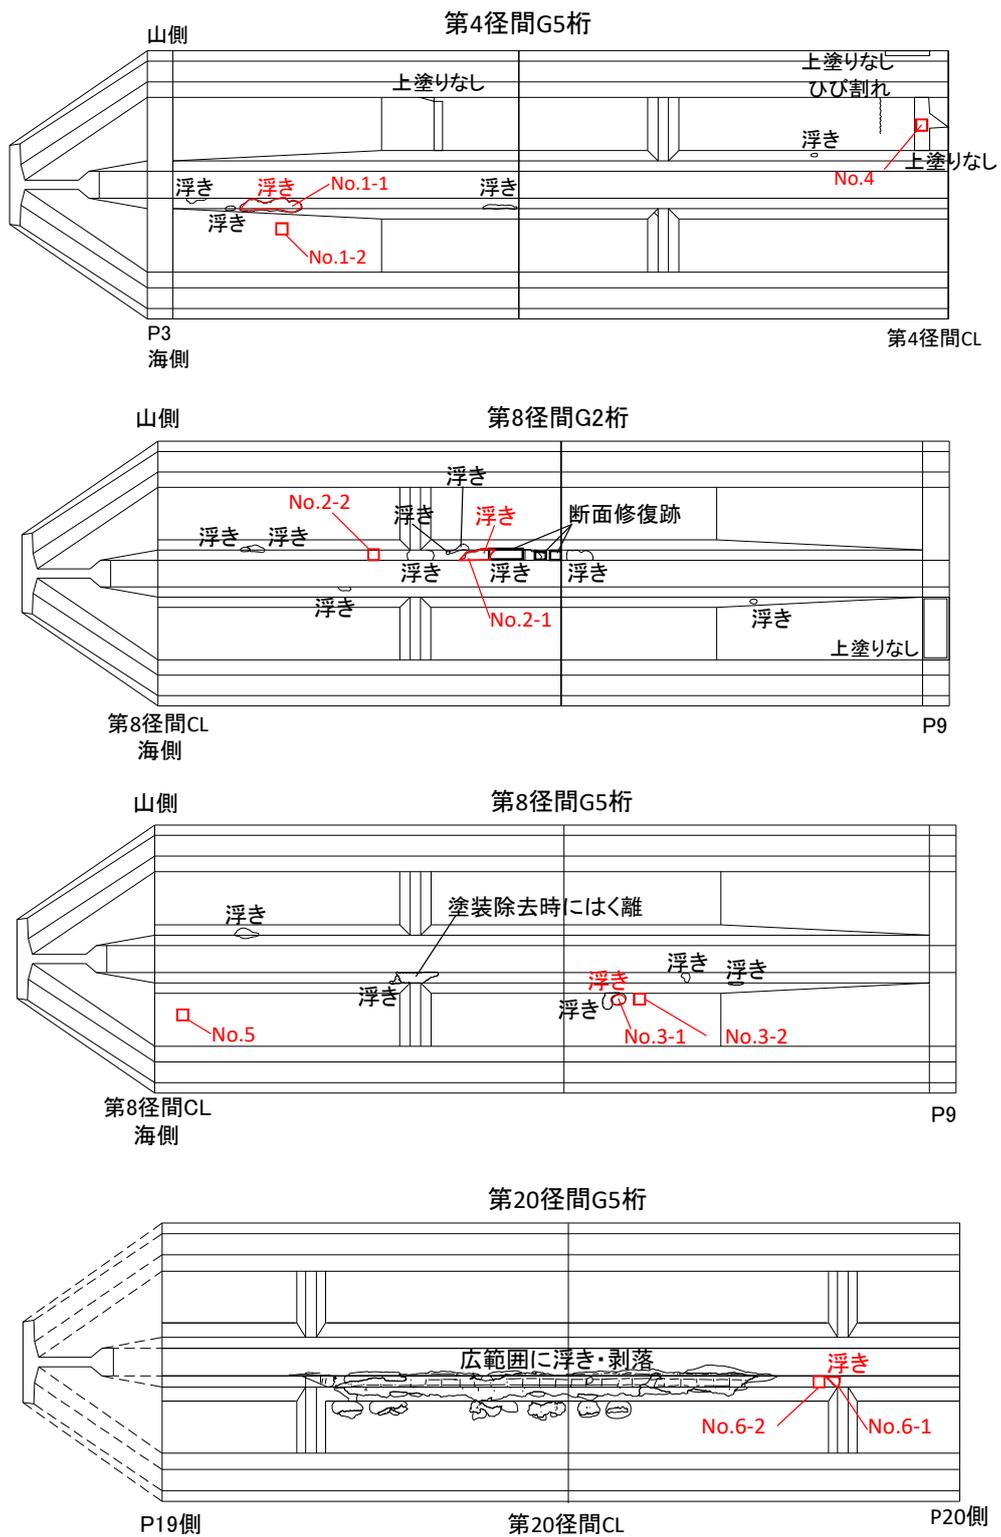
図 3.3.2 外観調査結果 (展開図)

外観調査結果の展開図を図3.3.2に示す。外観調査の結果、目視や触診により塗膜の段差や割れ、打音によりコンクリートの浮きを確認した。コンクリートの浮きは鉄筋の腐食に起因するものであり、コンクリートと塗膜界面の浮きは確認されなかった。外観調査結果より、塗膜の組成・遮塩性を確認する箇所として、試験片の作製が可能な程度大きい範囲の損傷部を選定した。選定箇所数は、損傷部4箇所およびその近傍の健全部4箇所、上塗り未塗装部1箇所、過年度調査部近傍1箇所の計10箇所を対象とした。選定箇所を図3.3.2に示し、選定箇所の記号、特徴等を表3.3.3に示す。

No.	外観調査結果		備考
	目視・触診	打音	
1-1	塗膜の段差を確認	コンクリートの浮きを確認	損傷部
1-2	損傷なし	損傷なし	1-1近傍の健全部
2-1	塗膜の段差を確認	コンクリートの浮きを確認	損傷部
2-2	損傷なし	損傷なし	2-1近傍の健全部
3-1	塗膜の段差を確認	コンクリートの浮きを確認	損傷部
3-2	損傷なし	損傷なし	3-1近傍の健全部
4	損傷なし	損傷なし	上塗り未塗装部
5	損傷なし	損傷なし	過年度調査部近傍
6-1	塗膜の段差を確認	コンクリートの浮きを確認	損傷部
6-2	損傷なし	損傷なし	6-1近傍の健全部

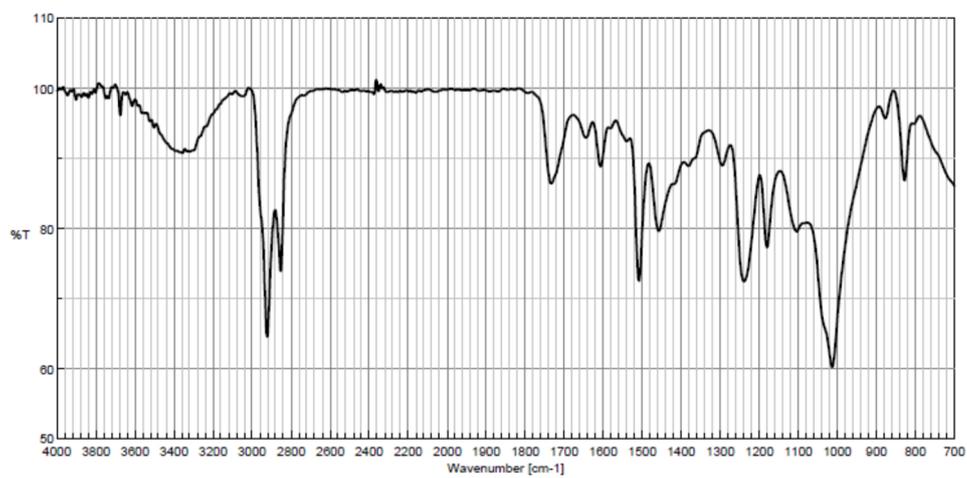
e)第20 径間 損傷部の中塗り塗膜 (No.6-1 中塗り)

No.4以外においては、全ての層に樹脂の劣化は見られず健全な状態を保っていた。一方でNo.4は中塗り3層目に変色を伴う樹脂の劣化が見られた。No.4は上塗りが塗られておらず、中塗り3層目が露出した状態であったため、中塗り剤の主成分であるエポキシ樹脂が紫外線によって劣化したと推測される。

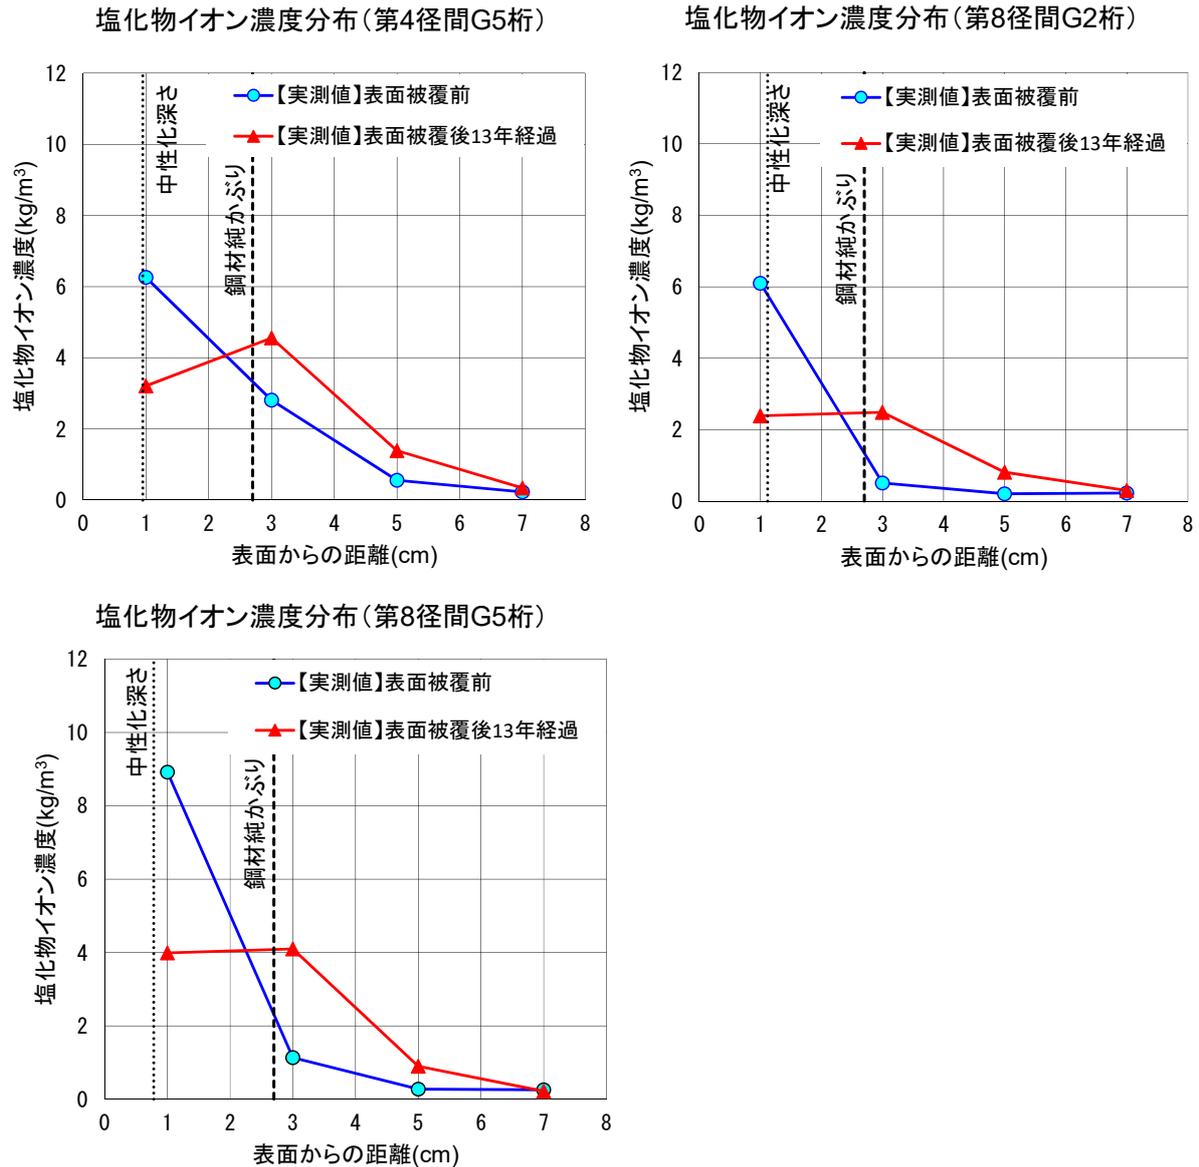
図 3.4.2 塩化物イオン濃度分布図 (測定値)

補修前後の塩化物イオン濃度分布を表 3.4.1 と図 3.4.2 に示す。表面被覆工法で補修された PC 桁は、補修前に比べ表層付近である 0~2cm の位置の塩化物イオン濃度が減少し、鉄筋位置である 2~4cm の位置の塩化物イオン濃度が上昇していた。後述する表面含浸工法では塩化物イオンの上昇が見られなかったが(4章参照)、表面被覆工法では施工後に中性化深さ位置より深い位置で塩化物イオン濃度がピークとなる再拡散現象が見受けられた。

本研究でのデータ整理・分析および詳細調査の結果、表面被覆工の塗膜およびコンクリートの品質（水セメント比）に異常は認められないにもかかわらずコンクリートの浮きやひび割れなど再劣化と思われる損傷が確認された。表面被覆工の施工後に再劣化が発生した要因としては、表面被覆工により外部からの塩化物イオンを遮断しているものの、表面被覆工の施工前にコンクリート中に侵入した塩化物イオンの内部拡散により、鉄筋位置で腐食発生限界濃度を上回ったことによる鉄筋腐食であると考えられる。

施工前において、鋼材位置の塩化物イオン濃度が腐食限界に達していない場合であっても、中性化の影響を受けていて、かつ、表面被覆後にコンクリート中が湿潤となる環境においては、施工後に内部拡散が顕在化する可能性がある。したがって、表面被覆工の補修効果を確実に発揮させるためには、補修前のコンクリート内部の塩化物イオン濃度や中性化深さに加え、相対湿度を把握し、塩化物イオンが既に浸透している場合には適切に除去したうえで施工することが重要である。

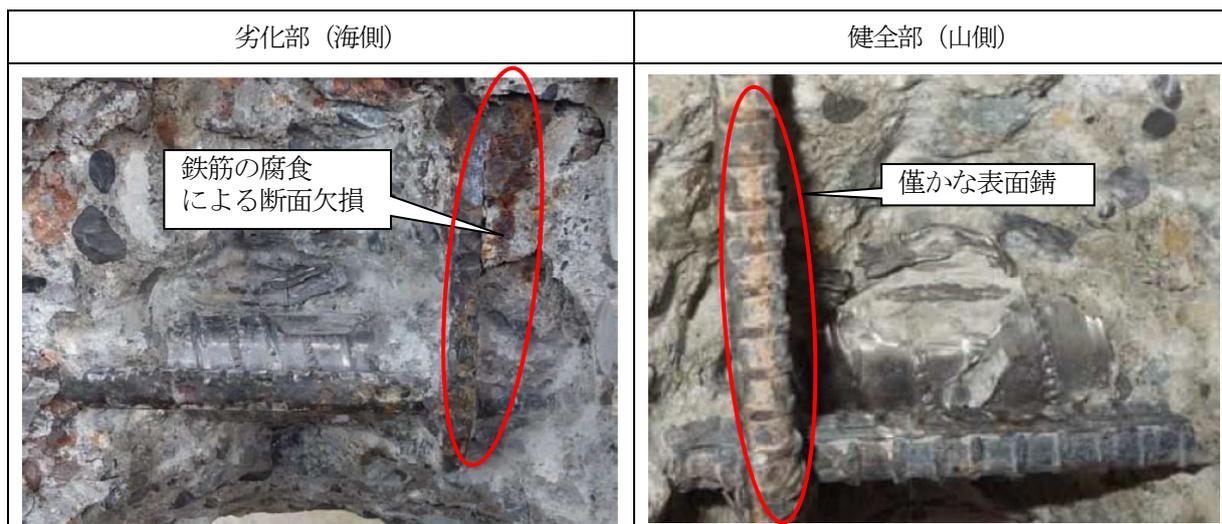
写真 4.4.1 下フランジのはつり調査結果

本橋では塩害対策として一部の径間で表面含浸工法が2009年に実施されており、第13径間では塩化物イオン濃度の過年度調査が補修後ではあるが1箇所で行われていた。対象径間は補修後の劣化が激しい径間の一つであり、海側外桁となるG6桁の海側面は特に劣化が激しい状況であった（図4.4.1）。そこで、過年度に調査された近傍と劣化有無に着目した5箇所の調査を行った（調査位置は図4.4.1参照）。調査方法は、3章と同様に、塩化物イオン量（JIS A 1154に準拠した電位差滴定法による全塩化物イオンの定量分析）と中性化深さ（JIS A 1152に準拠）を測定した。

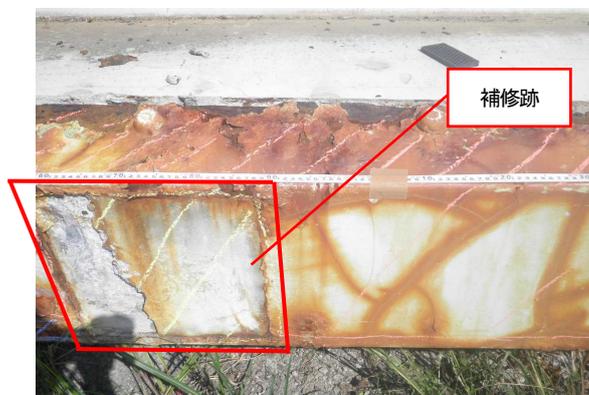
写真 5.3.5 補修跡

補修跡（写真 5.3.5）については、過去の点検調査時に鋼板を切断撤去して塩化物イオン濃度などを測定した後にポリマーセメントモルタルなどで後埋めした位置と推察される。

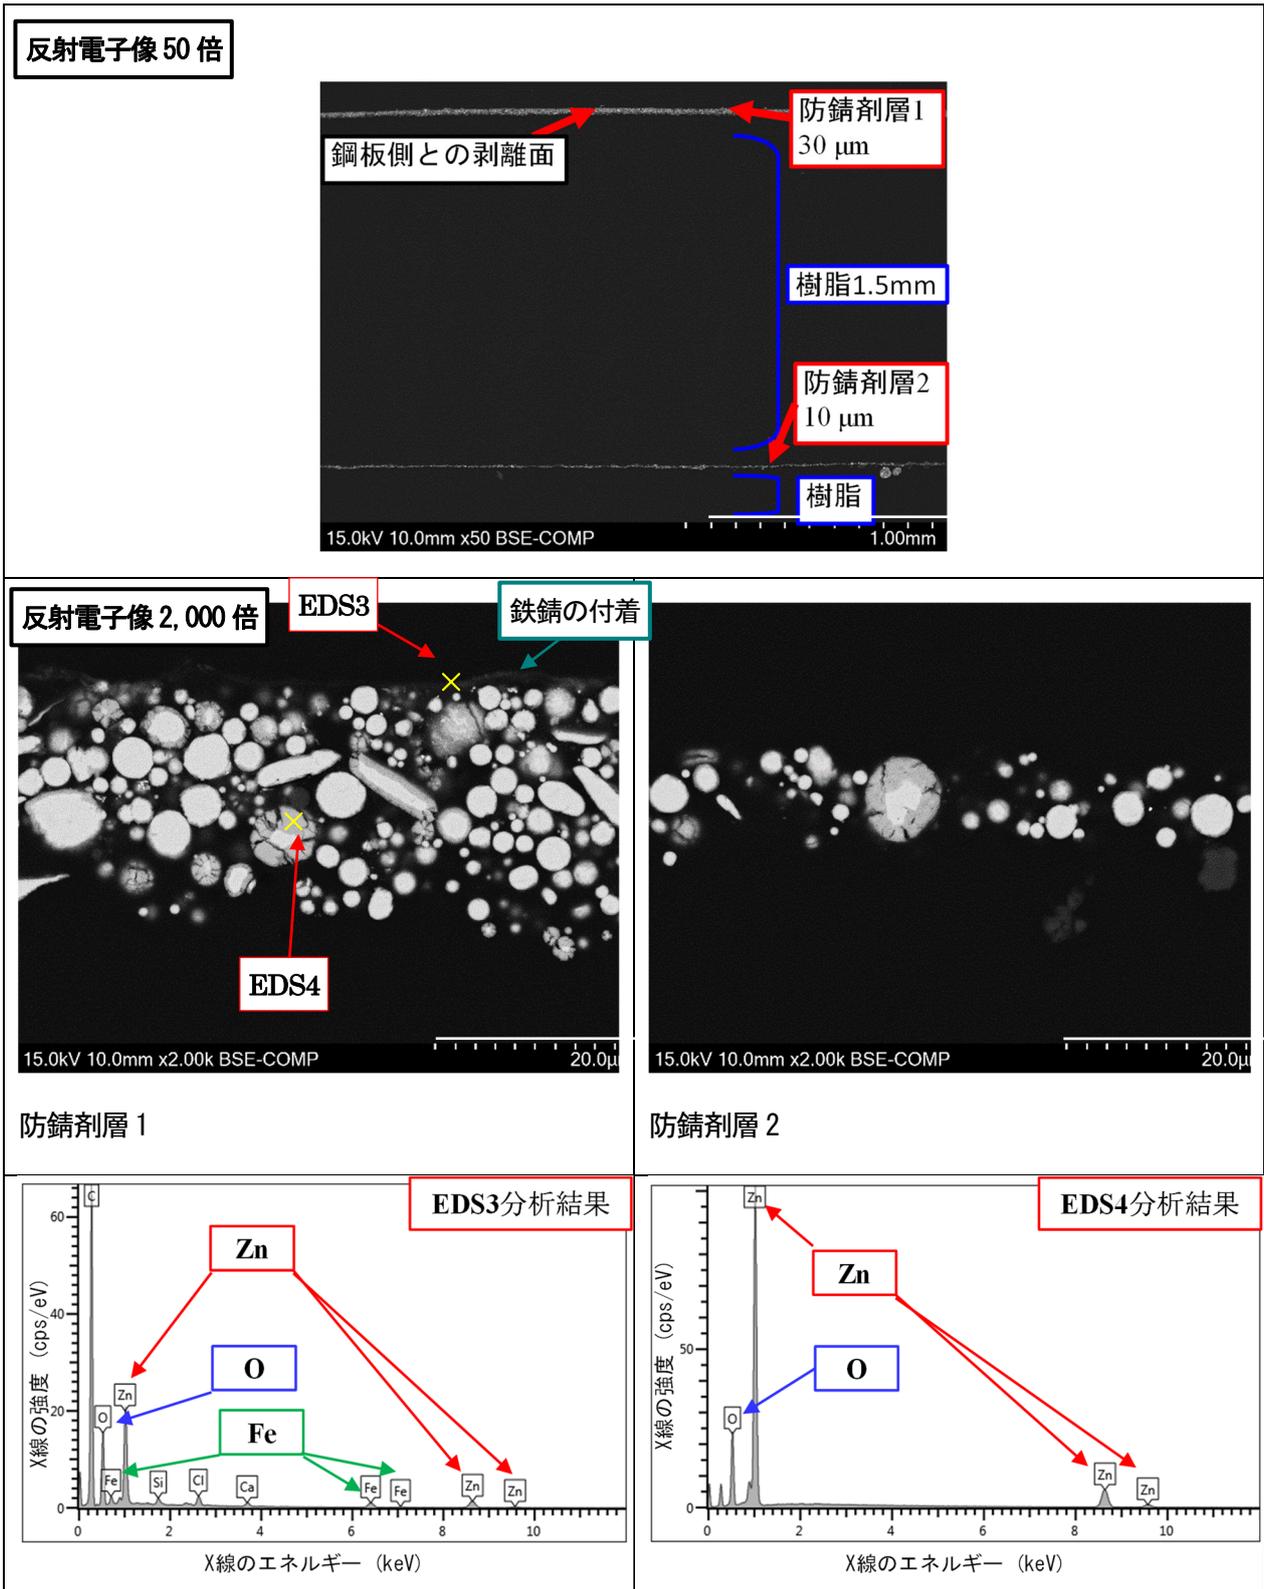
図 5.3.6 防錆剤と思われる層の反射電子像観察および EDS 分析結果 試料名：底軽浮 1

底軽浮 1 (図 5.3.6) では防錆剤層 1 の上部に暗い灰色を呈するごく薄い層が、底浮 1 (図 5.3.7) では防錆剤層 1 の上部に厚さ 20~100 μm のやや暗い灰色を呈する層が認められた。これは EDS3 や EDS5 の分析結果において亜鉛の他に鉄 (Fe) が検出されたことから、鋼板の鉄錆が付着したものと推測された。また、底浮 1 (図 5.3.7) の亜鉛粒子間に帯状に認められる暗色の物質は、EDS6 の分析結果において、亜鉛と酸素 (O) が強く検出されており、亜鉛の酸化物、あるいは水酸化物が生成していると考えられる。以上より、底軽浮 1 (図 5.3.6) と底浮 1 (図 5.3.7) で確認された浮きの原因は、鋼板裏面の腐食に加え、鋼板裏面に施された亜鉛系防錆剤の酸化に起因すると推察される。

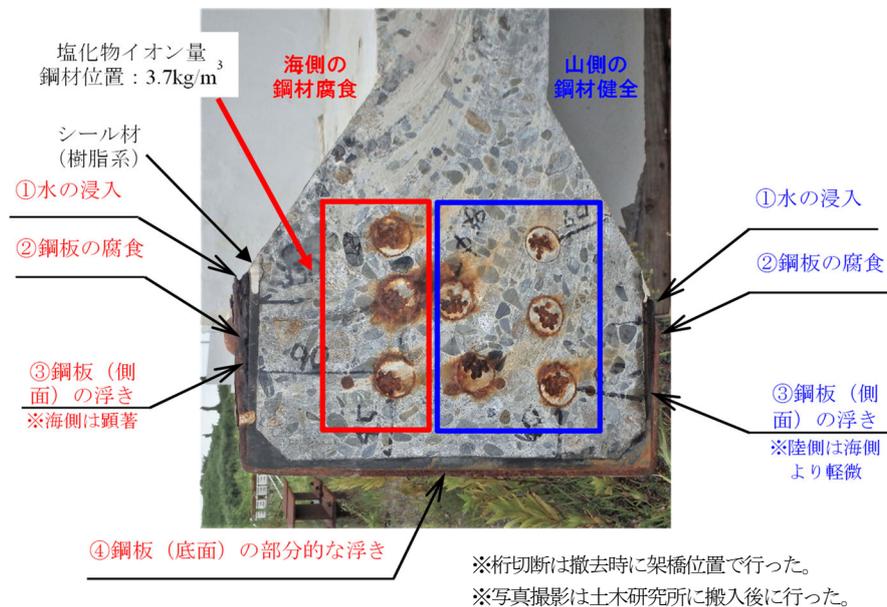
図 5.4.1 PC 桁切断面の劣化状況

ここで、1995 年（平成 7 年）度の調査報告書に、既設鋼板接着部分に樹脂と鋼板の剥離が見られるため樹脂の再注入を行う必要があると記されていることから、鋼板に浮きが生じていたと想定される。鋼板の浮きは、コンクリート内部の鋼材腐食やコンクリート内部から鋼板との接着面へ水が供給されることで発生すると考えられるが、本調査において山側に鋼板の腐食と浮き（海側よりは軽微）が確認された位置で内部鋼材の状態を確認した結果、健全であることが確認された（図 5.4.1 参照）。このことから、鋼板の腐食や浮きはコンクリート内部からの影響ではなく、外部からの水の浸入が主要因であると考えられる。

一方で、鋼板接着工法施工部においては補修後 40 年以上にわたり樹脂の変質がなく、鋼板と接着剤の界面に塩分が付着していないことからコンクリートへの劣化因子の侵入がなかったものと判断できる。

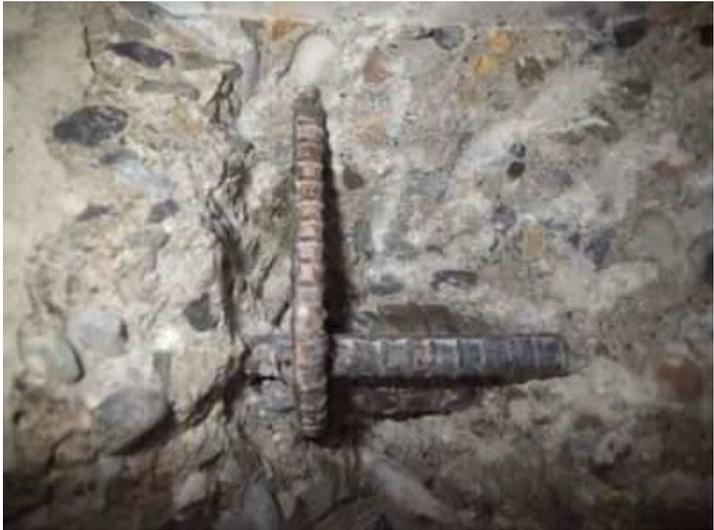
<p>第13 径間 G6 桁 (山側)</p> <p>はつり調査箇所</p> <p>はつり後状況 (拡大)</p> <p>配力筋に軽微な腐食</p>

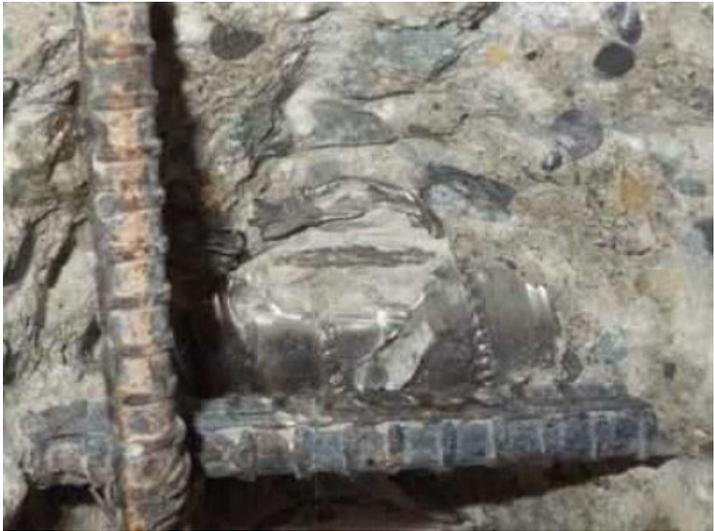
<p>第13 径間 G6 桁 (山側)</p> <p>はつり調査箇所</p> <p>はつり後状況 (拡大)</p> <p>シース管 40mm</p> <p>PC 鋼線異常なし</p>

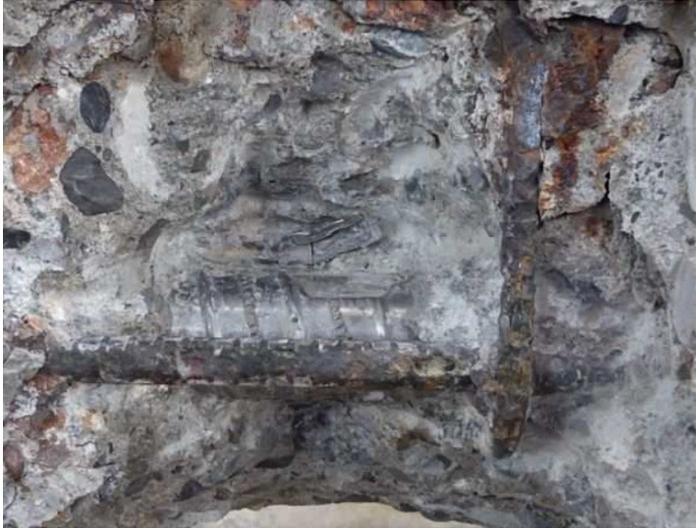
<p>第13径間G6桁（海側）</p> <p>はつり調査箇所</p> <p>はつり後状況（拡大）</p> <p>配力筋・主筋共に腐食により断面欠損</p>

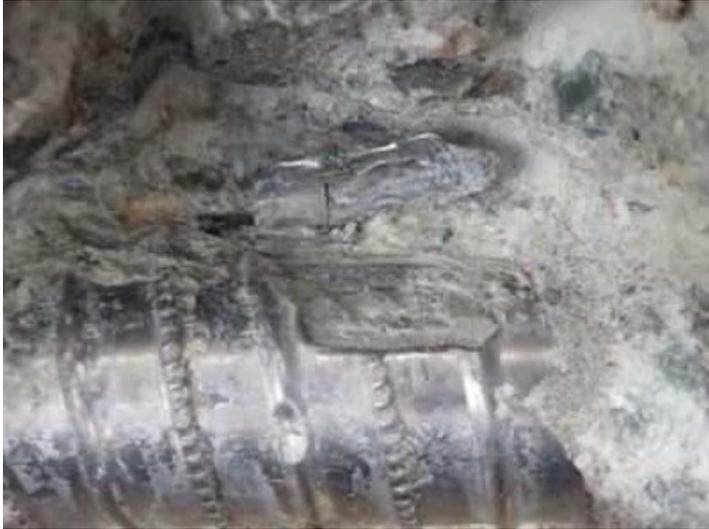
<p>第13径間G6桁（海側）</p> <p>はつり調査箇所</p> <p>はつり後状況（拡大）</p> <p>シース管 40mm</p> <p>PC鋼線異常なし</p>
