# CAESARの臨床研究事例

独立行政法人土木研究所  
構造物メンテナンス研究センター

# CAESAR 臨床研究事例 目 次

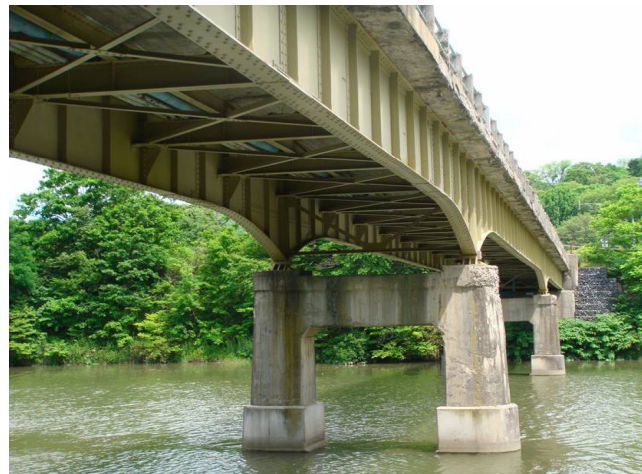
床版目地の漏水、遊離石灰

49年間供用, 2主桁,  
約8m間隔に床版  
目地, 劣化

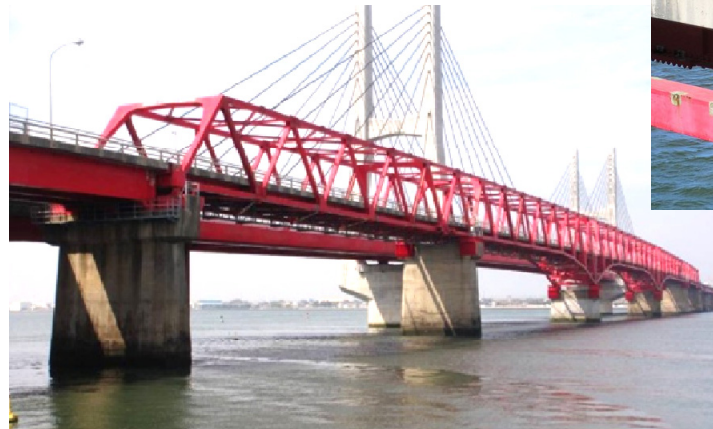
トラス格点部の腐食  
47年供用, 各所に著しい腐食損傷

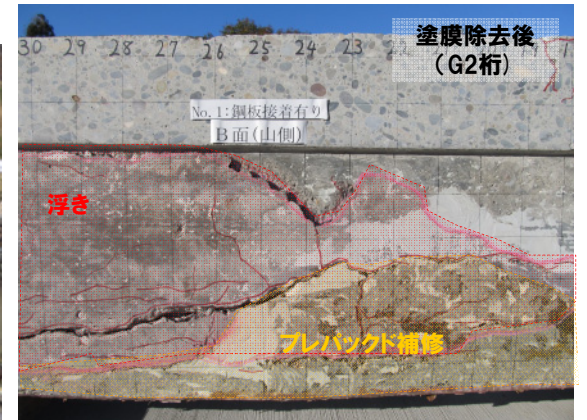
- ◇プレパックド断面修復・鋼板接着・表面保護するも、再劣化
- ◇LCCの比較により撤去
- ◇鋼材位置塩化物イオン量: 5.7kg/m<sup>3</sup>

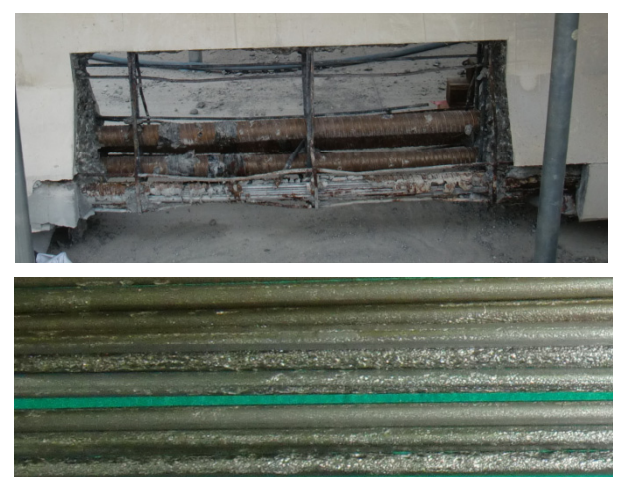
撤去桁下桁の解体調査  
PC鋼線の腐食による断面減少の状況

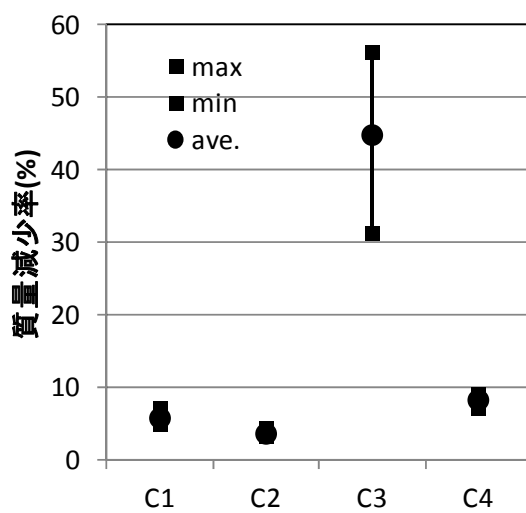
G3のケーブル毎の質量減少率

破断の確認されたようなケーブルでは高い腐食率を示す一方、近傍の他のケーブルでは腐食率はそれほど高くはない。

過去に破断が確認されたC3で平均45%、その他のケーブルは平均10%以下

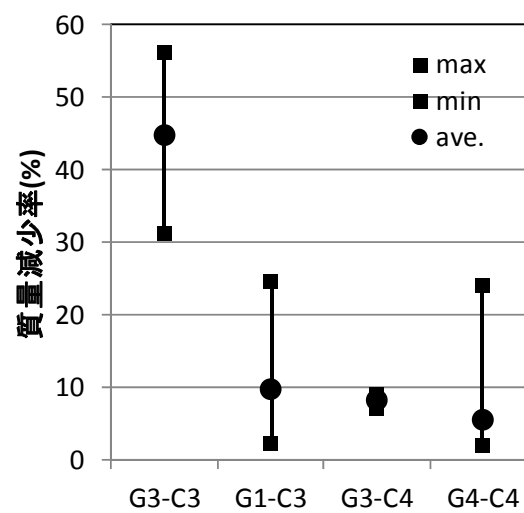
桁の損傷と質量減少率

過去に破断が確認されたG3-C3以外は平均10%程度

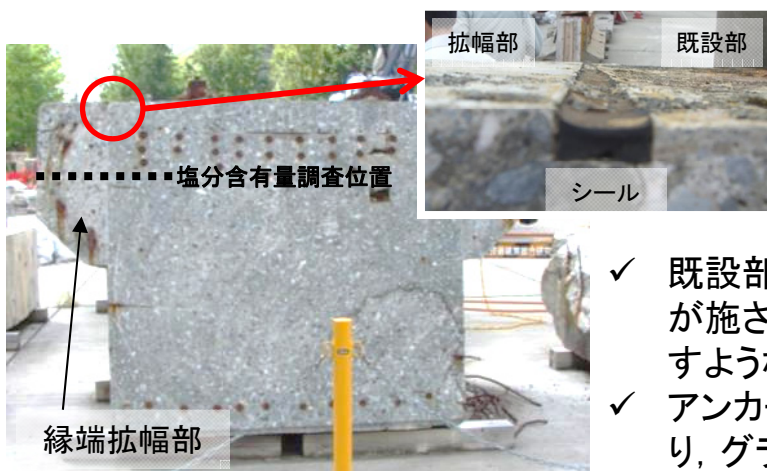
- ✓ 既設部と縁端拡幅部の境界上面にシールが施され, このシールに機能低下をもたらすような損傷はなかった。
- ✓ アンカー鉄筋が15°の角度で施工されており, グラウトの充填状況も良好だったことから, アンカー鉄筋は健全な状態であった。

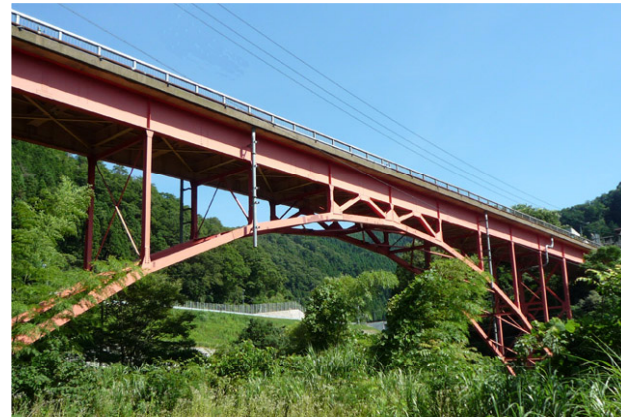
46年間供用, 疲労・腐食損傷に対し補強対策を実施

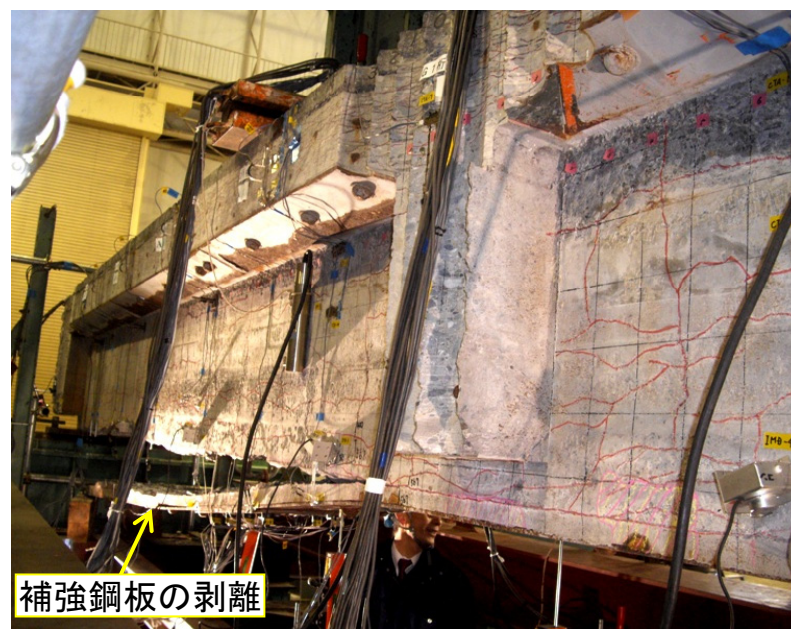
- ・補強鋼板継手の破壊により鋼板接着の補強効果が発揮されなかった。
- ・劣化により、RC桁の曲げ耐荷力が計算値の90%に低下していた。

補強鋼板継手の剥離破壊  
(第7径間G2桁, ボルトなし)

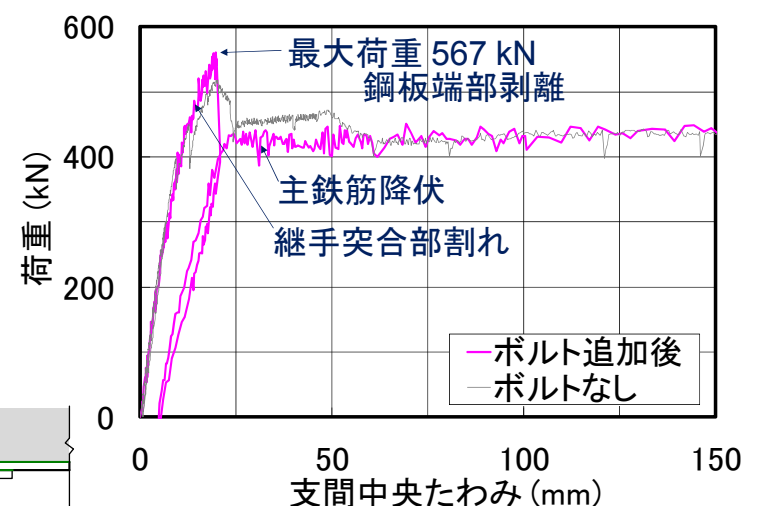
- ・補強鋼板継手のボルト補強により、1～2割程度の耐力改善が見られた。
- ・補強鋼板端部の剥離破壊が生じた。劣化の状況と原因等は、継続調査中

補強鋼板が端部から剥離破壊した状況  
(第7径間G1桁, ボルト追加)

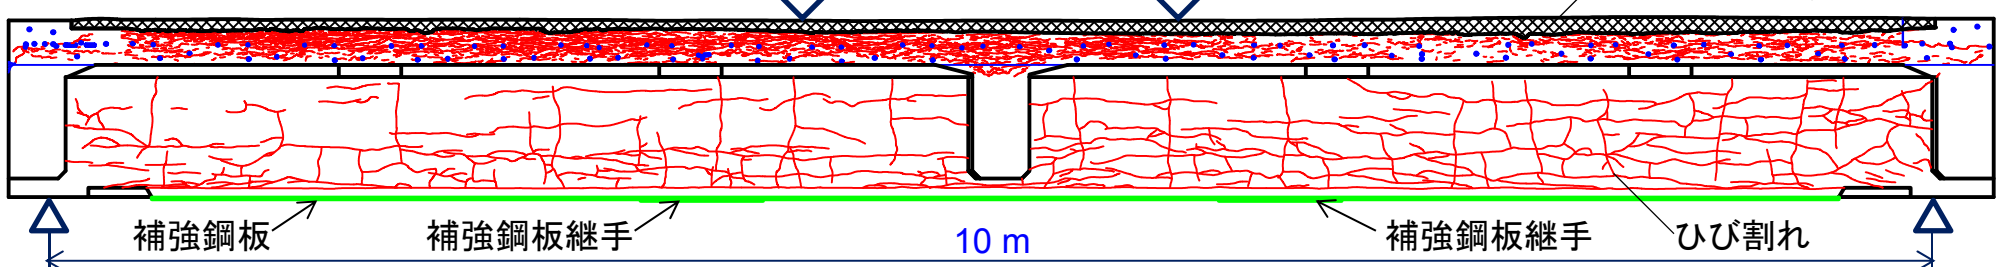
主桁断面 (第7径間G1桁の例)  
上フランジ(床版)の劣化が著しい。

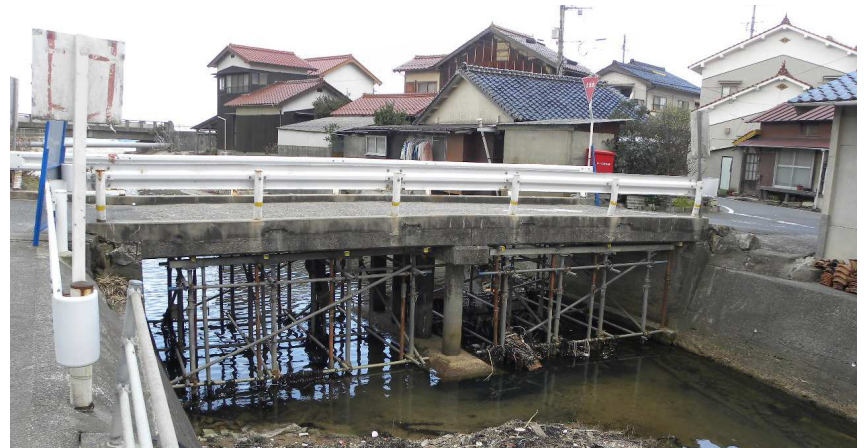
床版下面の剥離

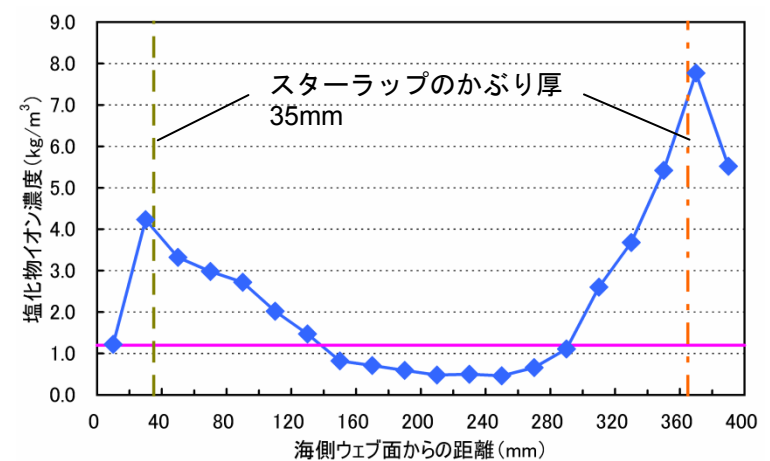
- ・海側の外桁では内側ウェブ面の方が塩化物イオン濃度が高い。
- ・鉛直方向の塩化物イオン濃度は1段目鉄筋付近と2段目鉄筋で差が大きい。
- ・桁内部の塩化物イオン濃度は表面から150mm程度で腐食発生限界濃度( $1.2\text{kg/m}^3$ )以下となった。
- ・1段目の鉄筋はほとんど消失していた。
- ・2段目の鉄筋はかぶり残存箇所ではほぼ健全な断面。
- ・断面減少率は露出部では著しかった。

露出した鉄筋

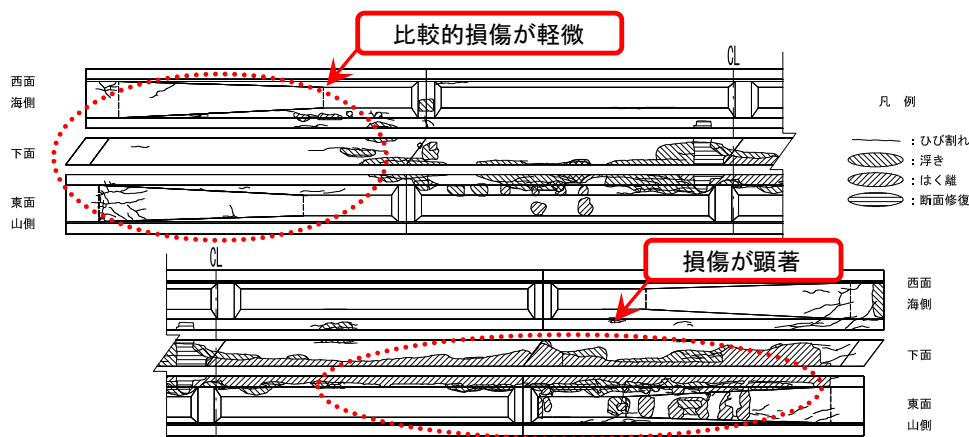
載荷試験前の損傷状況

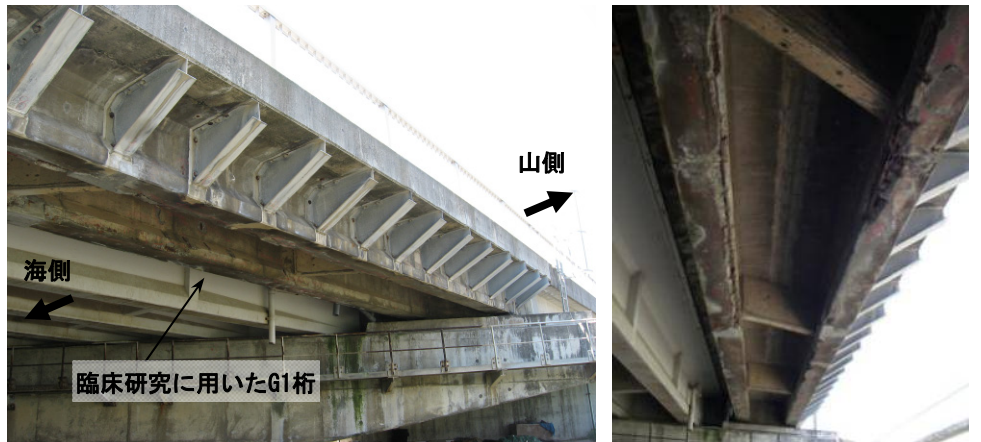
- ◇塩害による鉄筋腐食により剥落し、全体的に断面損傷
- ◇詳細調査(H21)により、PC鋼材の素線破断(8本のうち2本)を確認
- ◇LCCの比較により撤去

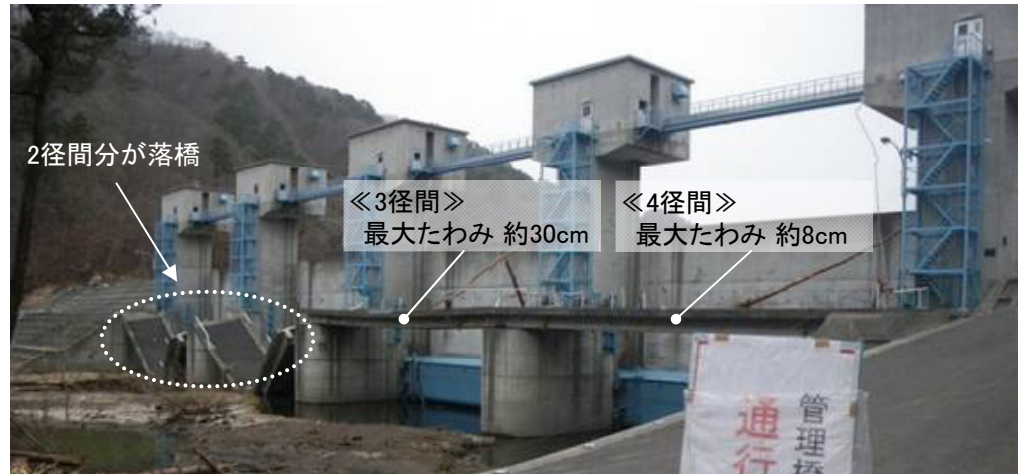
### 3径間目の損傷状況

- ◇津波の越流により、4径間のうち2径間が落橋
- ◇落橋していない径間のうち、3径間目の損傷が顕著

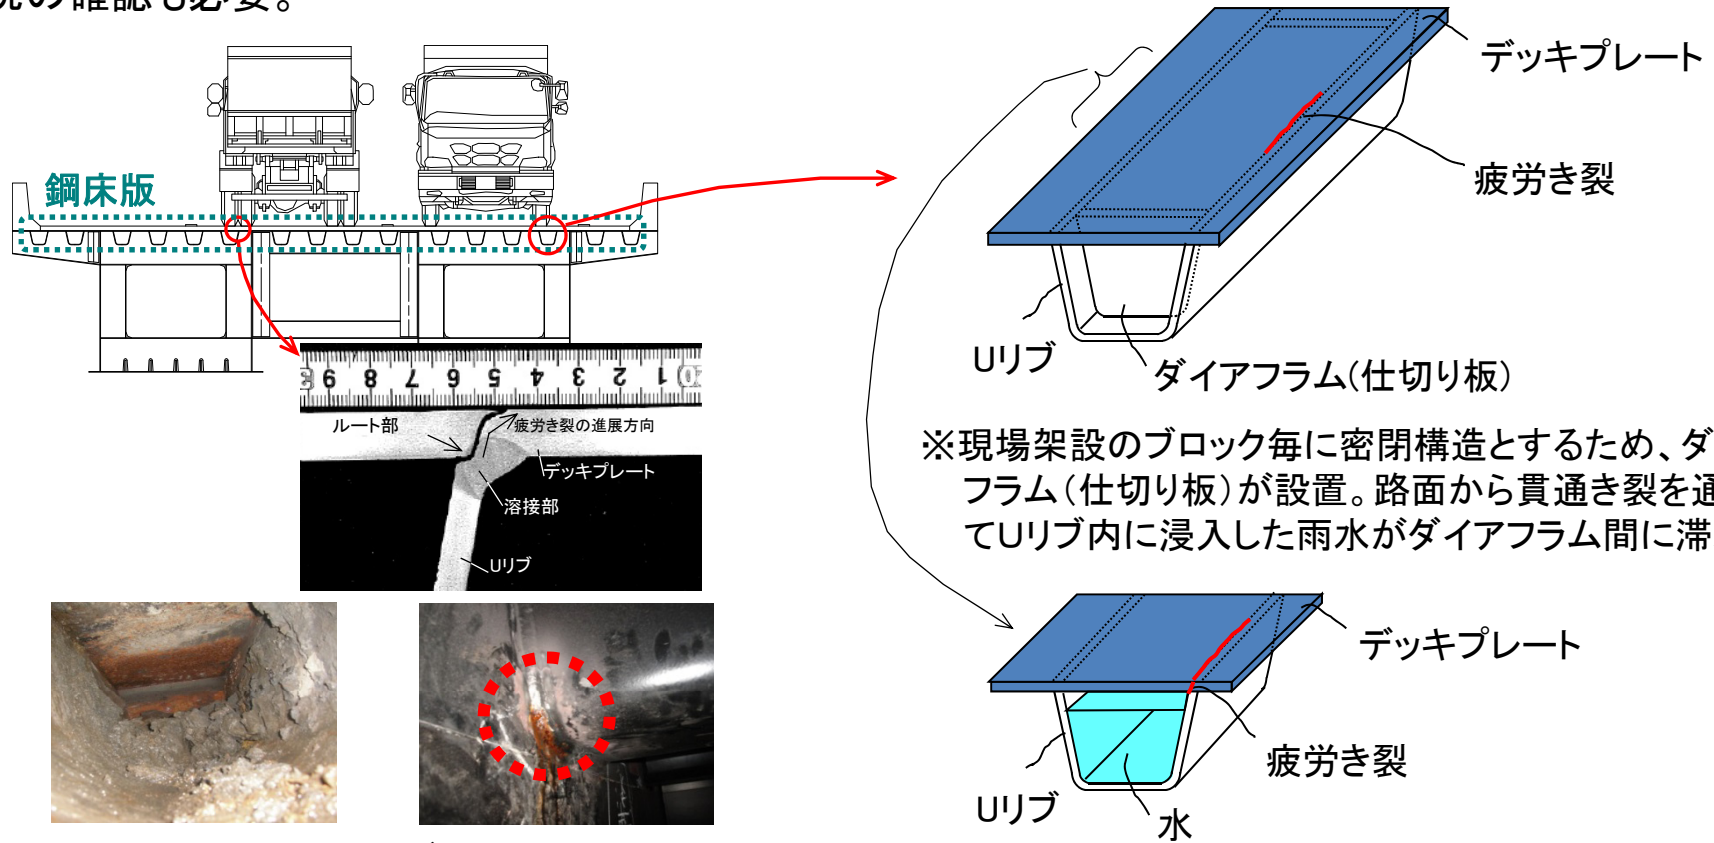
デッキ貫通き裂から  
浸入したUリブ内堆積物

デッキ貫通き裂から浸入  
した雨水がUリブの疲労  
き裂から漏水

※現場架設のブロック毎に密閉構造とするため、ダイア  
フラム(仕切り板)が設置。路面から貫通き裂を通し  
てUリブ内に浸入した雨水がダイアフラム間に滞水。

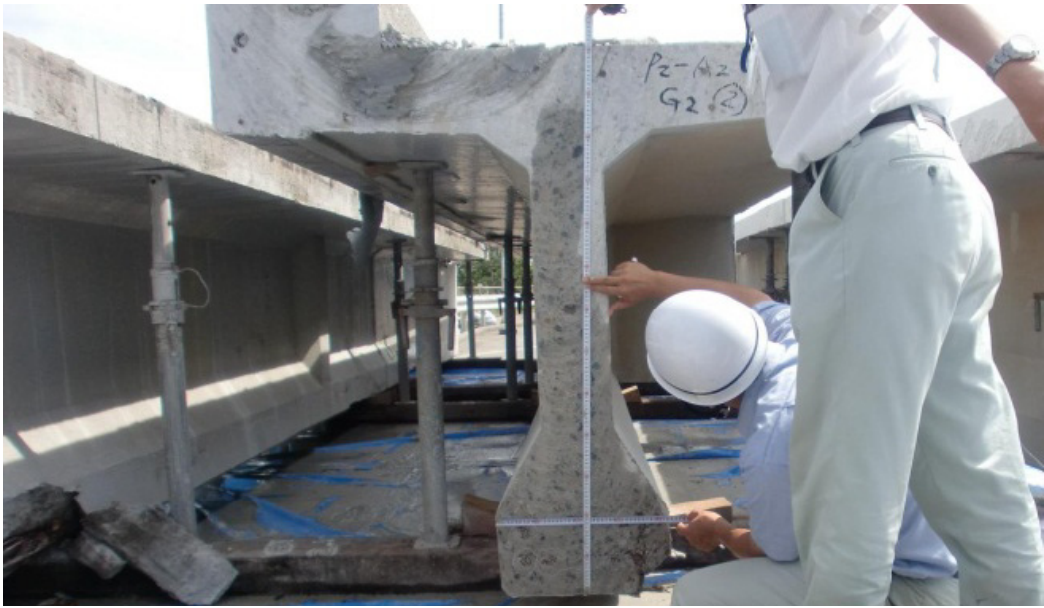
- ・調査箇所の90%はグラウトの充填が良好
- ・上縁定着ケーブルでウェブ内に充填不足が見られた。
- ・充填不足箇所の鋼材腐食は見られなかった。

桁切断面の調査状況

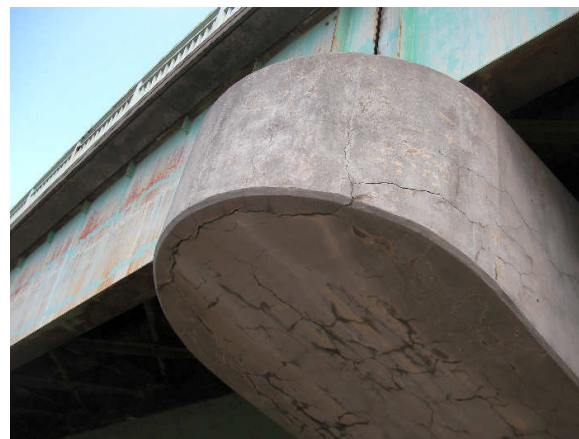
橋脚はり部(歩道橋側)

- ・表面のひび割れ幅は大きいですが、連続したひび割れは概ねかぶりの範囲にとどまった。
- ・ただし、内部も弾性波伝播速度が低下することを確認
- ・ひび割れ幅が特に大きい部位は配筋のディティールが適切でなかった

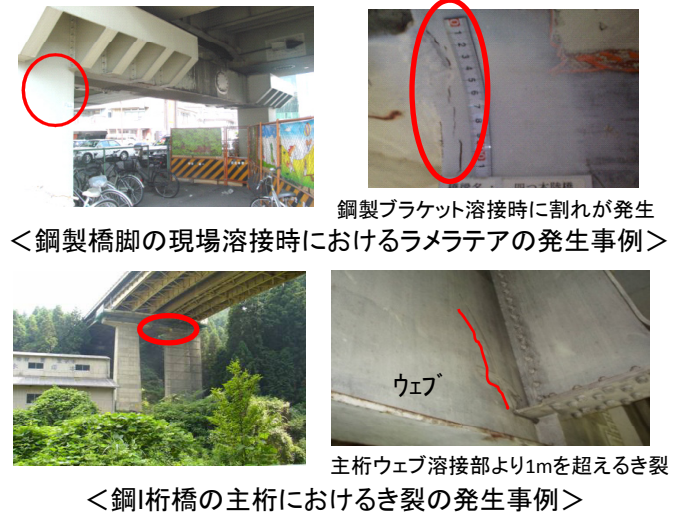
鋼製ブラケット溶接時に割れが発生  
＜鋼製橋脚の現場溶接時におけるラメラテアの発生事例＞

主桁ウェブ溶接部より1mを超えるき裂  
＜鋼桁橋の主桁におけるき裂の発生事例＞

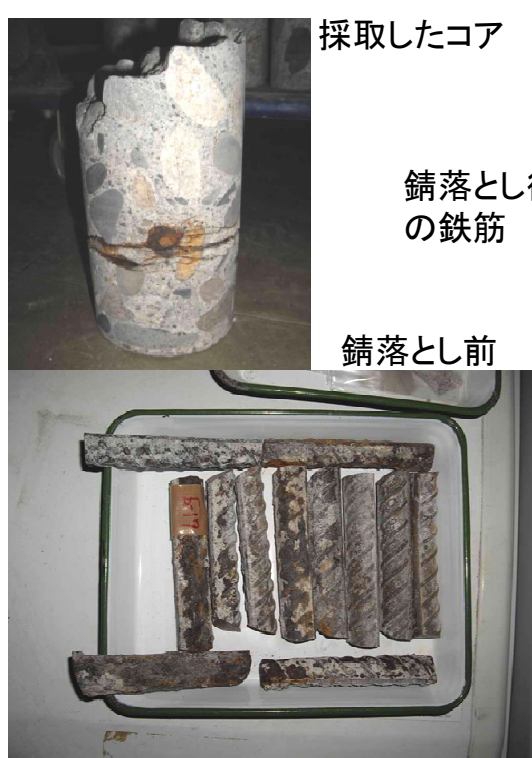
・同程度の塩化物イオン濃度であっても, かぶりの違いによって, 腐食の程度が異なる, という結果が得られた。

撤去橋脚の鉄筋の腐食程度

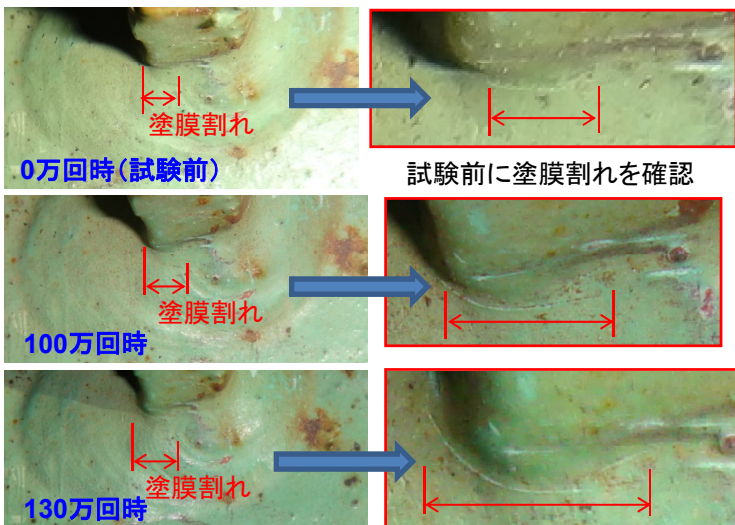
・試験体2の破断側溶接部

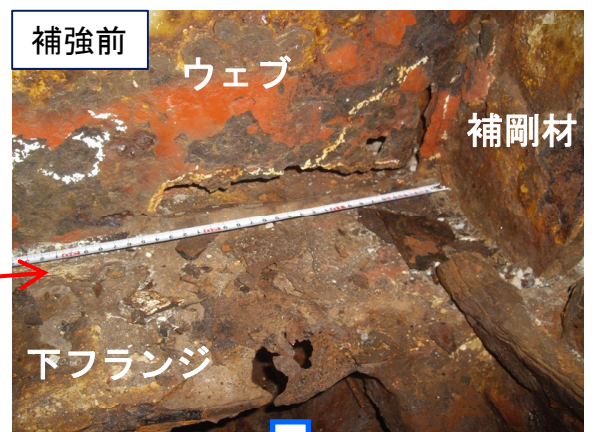
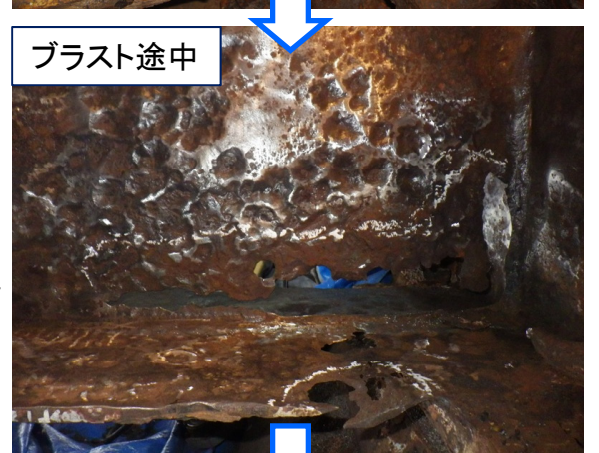
ホールソー, グラインダによる断面欠損部の加工

- ① 主桁(当て板接合面)のブラスト処理
  - ② 当て板の部分加工
  - ③ 主桁の断面欠損形状の整形
  - ④ ボルト孔の削孔
  - ⑤ 樹脂(接着剤)の塗布
  - ⑥ 当て板の接着
  - ⑦ 仮固定, 養生
  - ⑧ ボルト等の締付け
  - ⑨ 補強部及び周囲の塗装
- 2.5日 (①~⑥)  
1日 (⑦)  
0.5日 (⑧)
