# CAESARの臨床研究事例

独立行政法人土木研究所  
構造物メンテナンス研究センター

# CAESAR 臨床研究事例 目 次

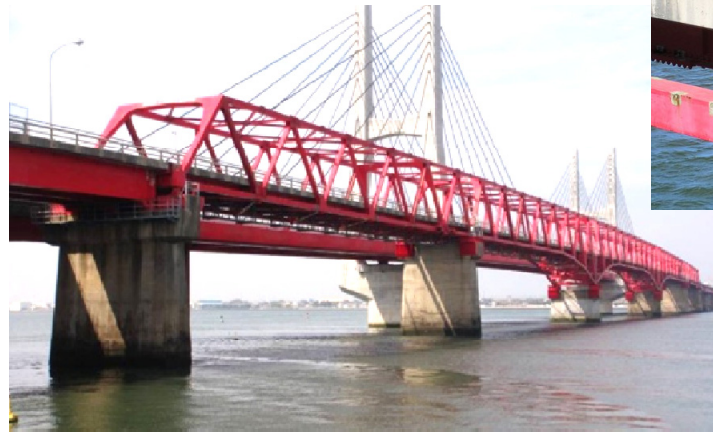
トラス格点部の腐食  
47年供用, 各所に著しい腐食損傷

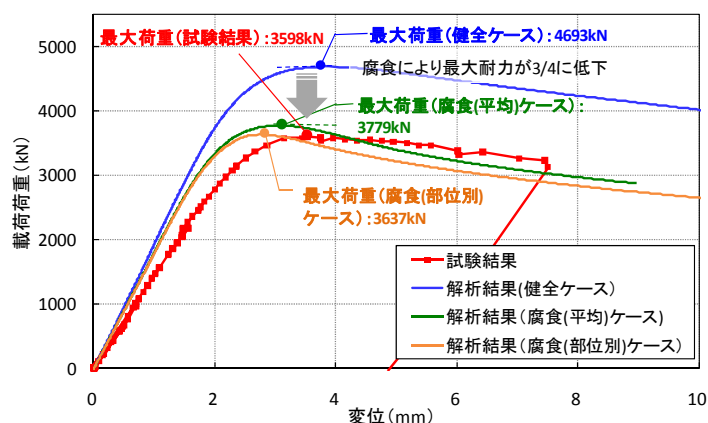
＜荷重-載荷点変位曲線(試験・解析結果の比較)＞

- ・載荷試験により残存耐荷力と破壊性状を把握。
  - ・対象試験体は、ガセットの斜材先端部と自由端に面外変形が進行し最大耐力に達した。
- ・健全時及び腐食をモデル化したFEM解析を行い腐食による耐力低下の程度やモデル化手法の違いが耐荷力評価に与える影響を把握。
- ・試験及び解析結果、既往の試験データとの比較分析を行い、格点部の圧縮耐荷力を概ね推定できる実用的な評価式を提示。

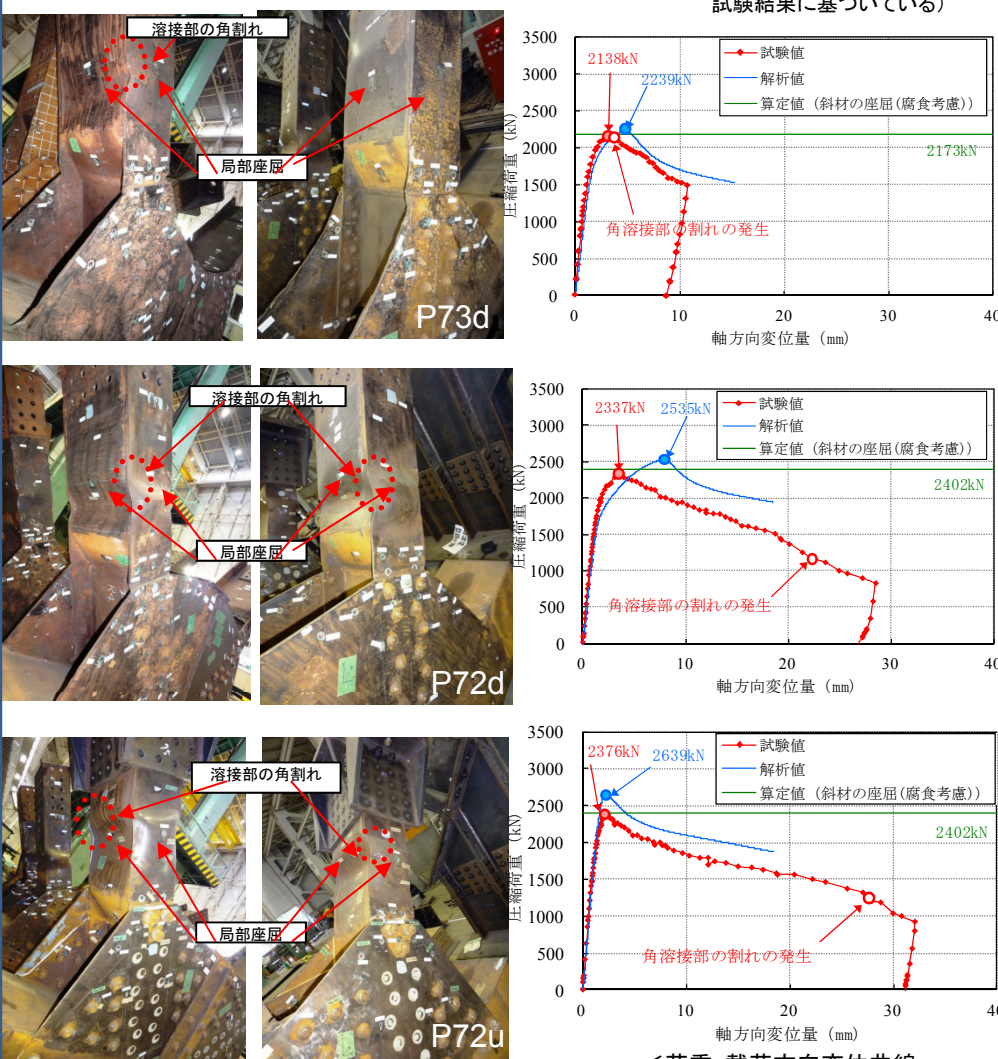
＜試験体の破壊性状(除荷後)＞

- ・3体ともに、斜材(矩形断面)のウェブ面の局部座屈(両縁支持板の座屈)により最大荷重に達した。
- ・変位量増加後に角割れが発生した(角割れによる急激な荷重低下は見られなかった。)

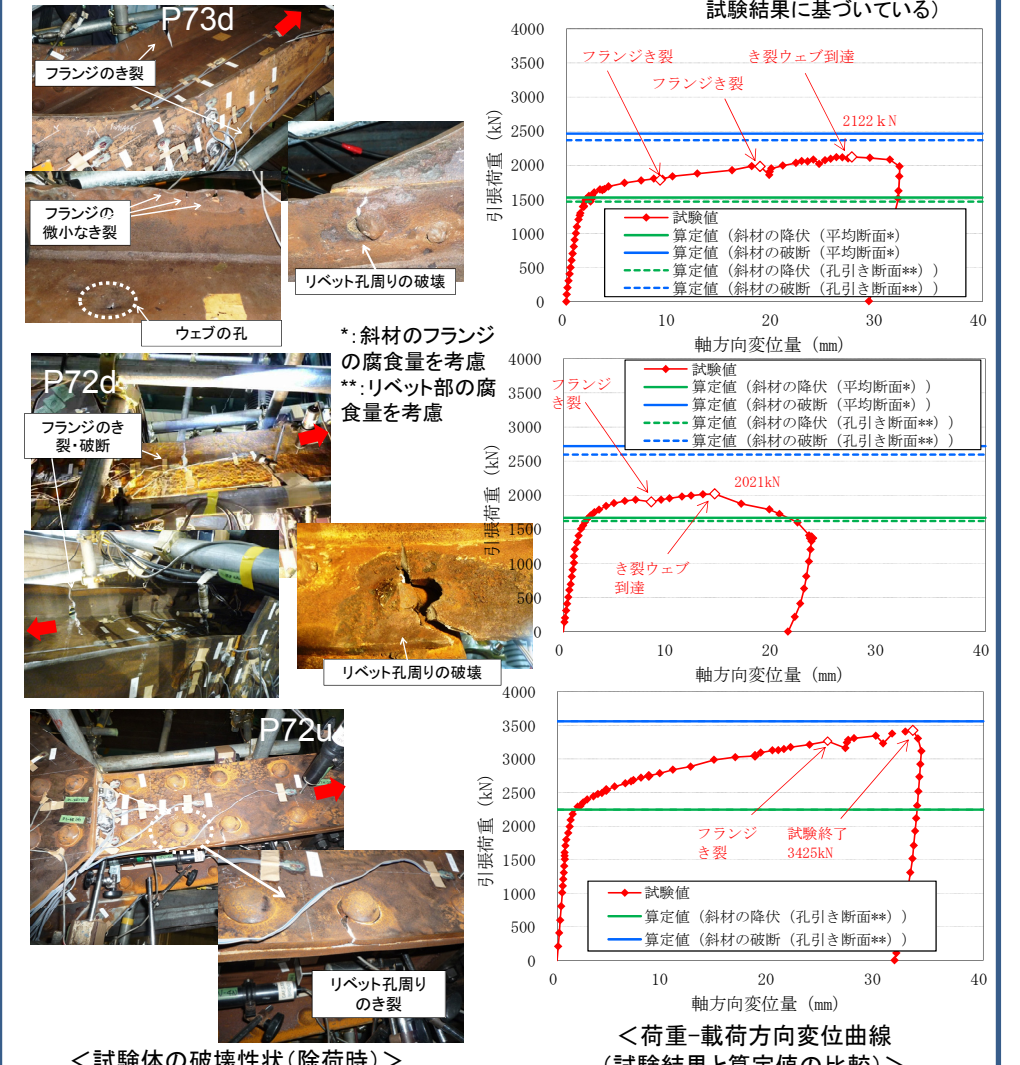
＜試験体の破壊性状(除荷時)＞

- ・3体ともに、斜材フランジ縁の腐食減肉部分等の複数箇所からき裂が発生し、徐々に進展していった。また、荷重途中では、リベット孔部分からもき裂が発生した。
- ・P73d、P72dでは、フランジに発生した亀裂がウェブに到達した時点で最大荷重となった。ウェブに到達したき裂を含む断面は、斜材の中の最小断面と考えられる。
- ・荷重-変位関係の勾配の変化点(荷重)は、腐食量計測による平均断面積と降伏点から算出した荷重値と概ね一致している。

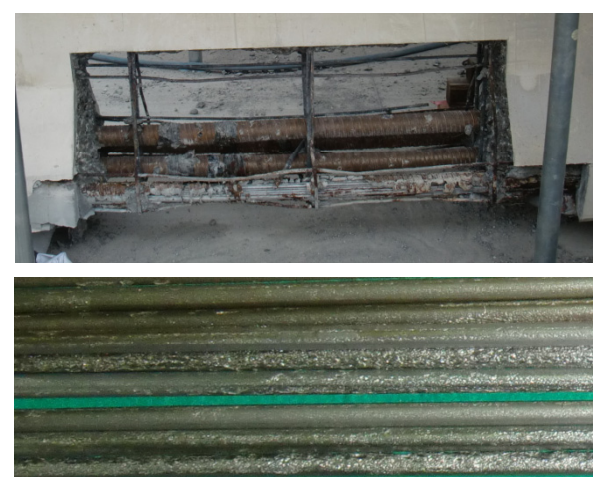
撤去桁下桁の解体調査  
PC鋼線の腐食による断面減少の状況

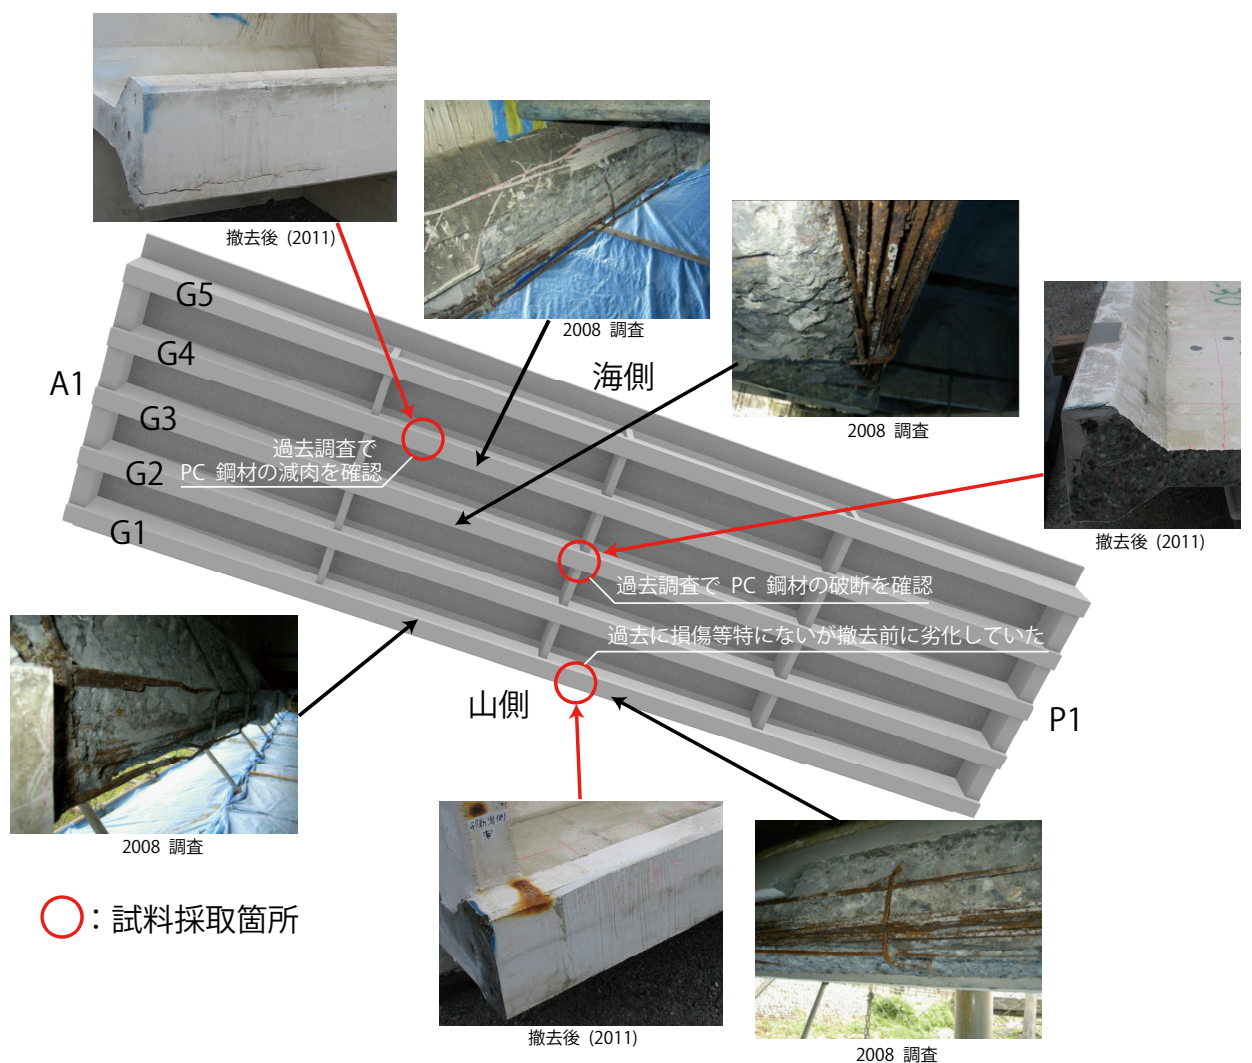
破断の確認されたようなケーブルでは高い腐食率を示す一方、近傍の他のケーブルでは腐食率はそれほど高くはない。

G3のケーブル毎の質量減少率  
過去に破断が確認されたC3で平均45%、  
その他のケーブルは平均10%以下

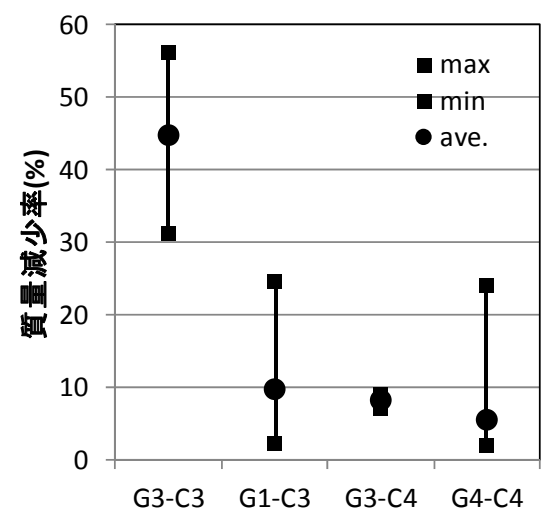
桁の損傷と質量減少率  
過去に破断が確認されたG3-C3  
C3以外は平均10%程度

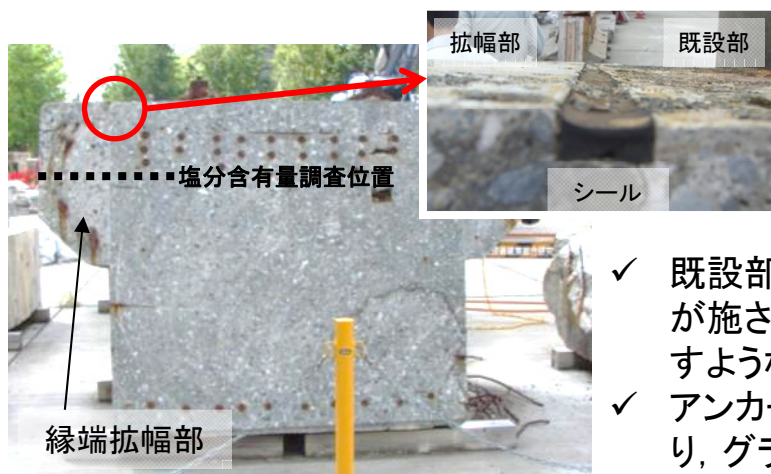
- ✓ 既設部と縁端拡幅部の境界上面にシールが施され, このシールに機能低下をもたらすような損傷はなかった。
- ✓ アンカー鉄筋が15°の角度で施工されており, グラウトの充填状況も良好だったことから, アンカー鉄筋は健全な状態であった。

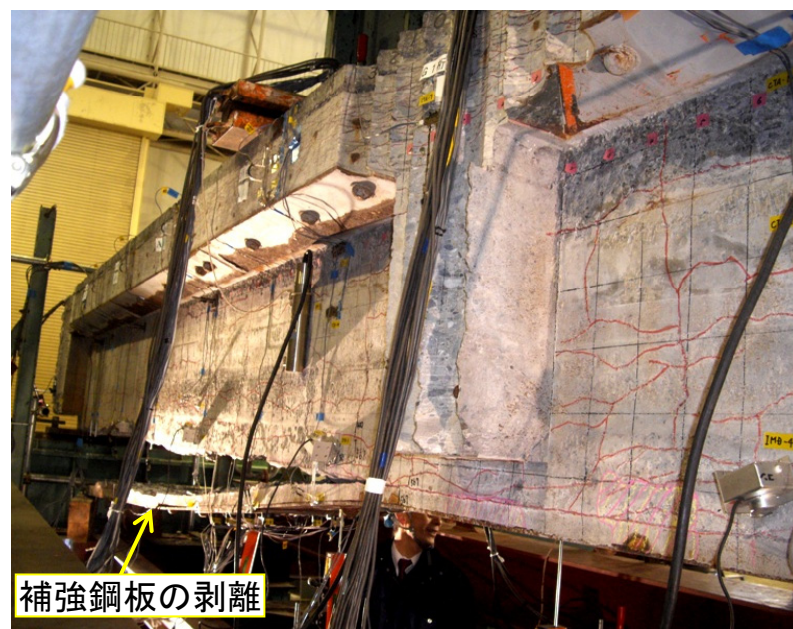
- ・補強鋼板継手の破壊により鋼板接着の補強効果が発揮されなかった。
- ・劣化により、RC桁の曲げ耐荷力が計算値の90%に低下していた。

補強鋼板継手の剥離破壊  
(第7径間G2桁, ボルトなし)

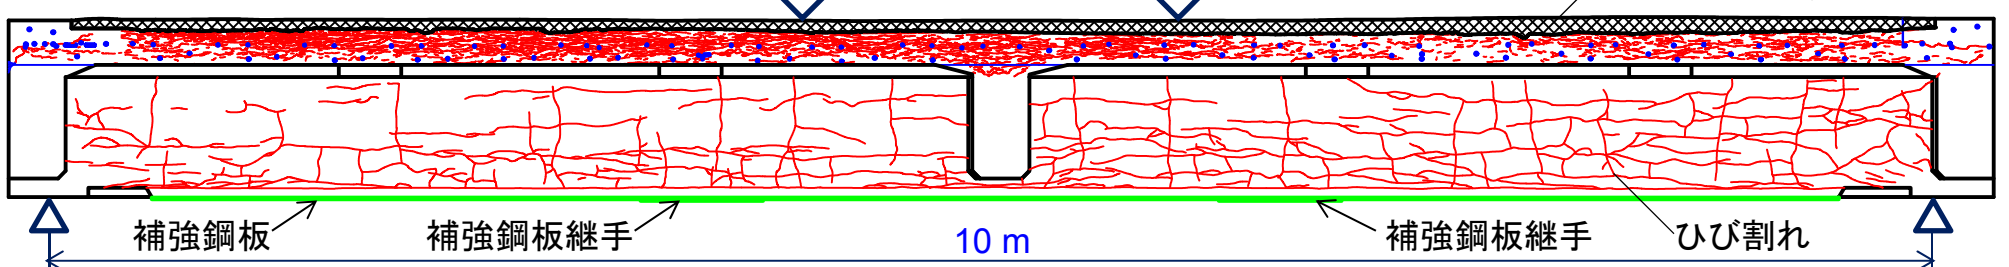
主桁断面(第7径間G1桁の例)  
上フランジ(床版)の劣化が著しい。

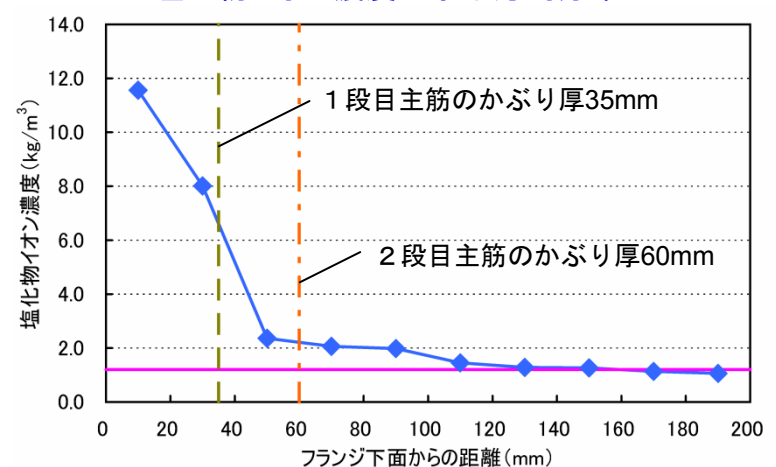
- ・海側の外桁では内側ウェブ面の方が塩化物イオン濃度が高い。
- ・鉛直方向の塩化物イオン濃度は1段目鉄筋付近と2段目鉄筋で差が大きい。
- ・桁内部の塩化物イオン濃度は表面から150mm程度で腐食発生限界濃度(1.2kg/m<sup>3</sup>)以下となった。
- ・1段目の鉄筋はほとんど消失していた。
- ・2段目の鉄筋はかぶり残存箇所ではほぼ健全な断面。
- ・断面減少率は露出部では著しかった。

露出した鉄筋

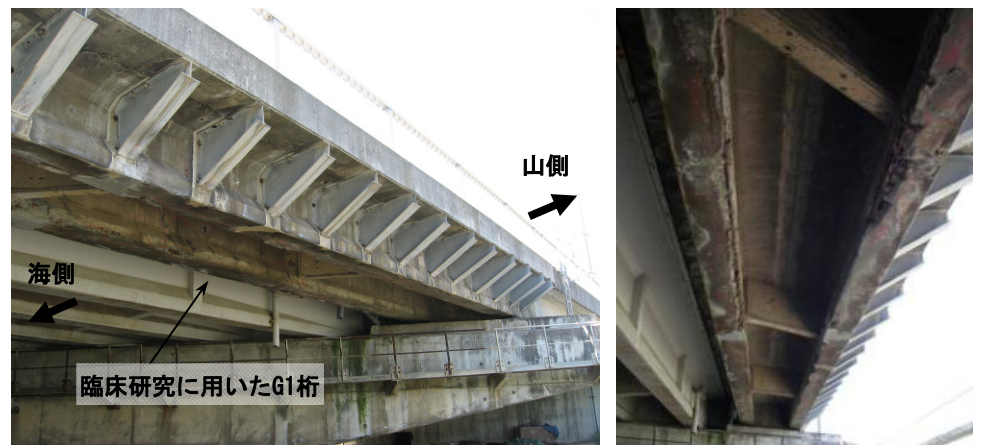
- ◇塩害による鉄筋腐食により剥落し、全体的に断面損傷
- ◇詳細調査(H21)により、PC鋼材の素線破断(8本のうち2本)を確認
- ◇LCCの比較により撤去

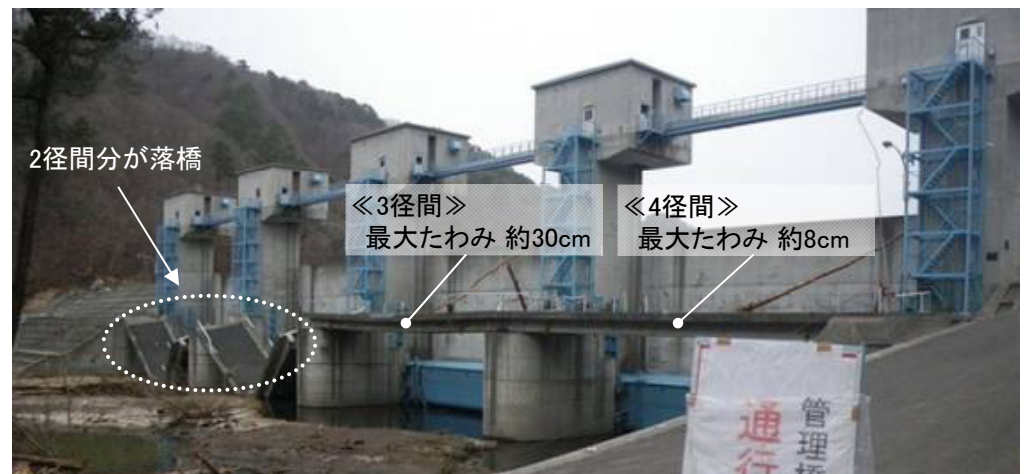
### 3径間目の損傷状況

- ◇津波の越流により、4径間のうち2径間が落橋
- ◇落橋していない径間のうち、3径間目の損傷が顕著

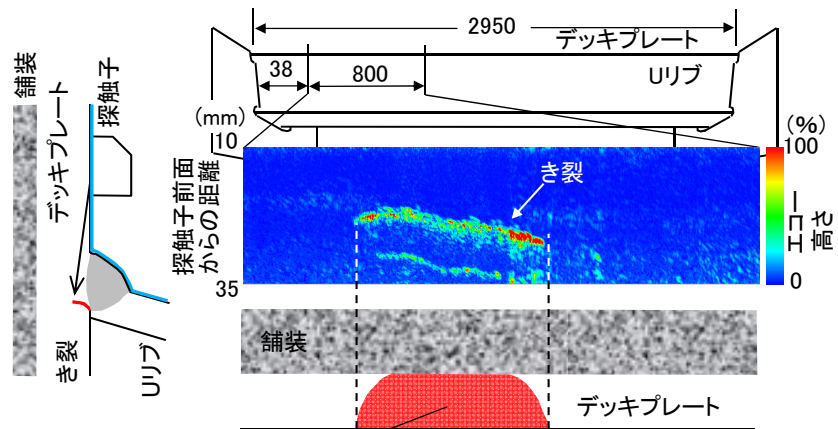
貫通き裂

実橋の探傷結果の例

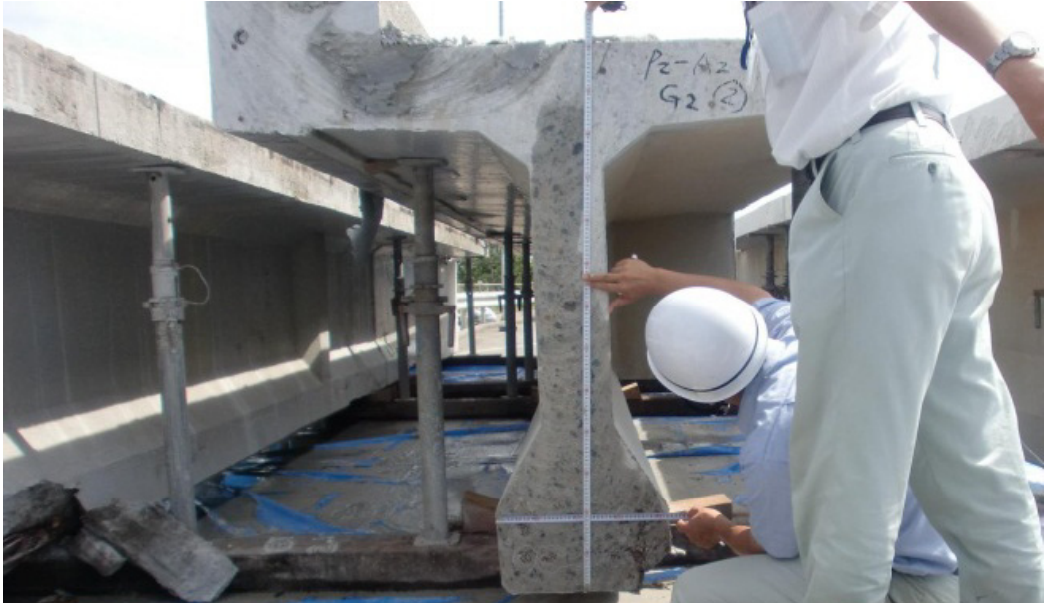
- ・調査箇所の90%はグラウトの充填が良好
- ・上縁定着ケーブルでウェブ内に充填不足が見られた。
- ・充填不足箇所の鋼材腐食は見られなかった。

桁切断面の調査状況

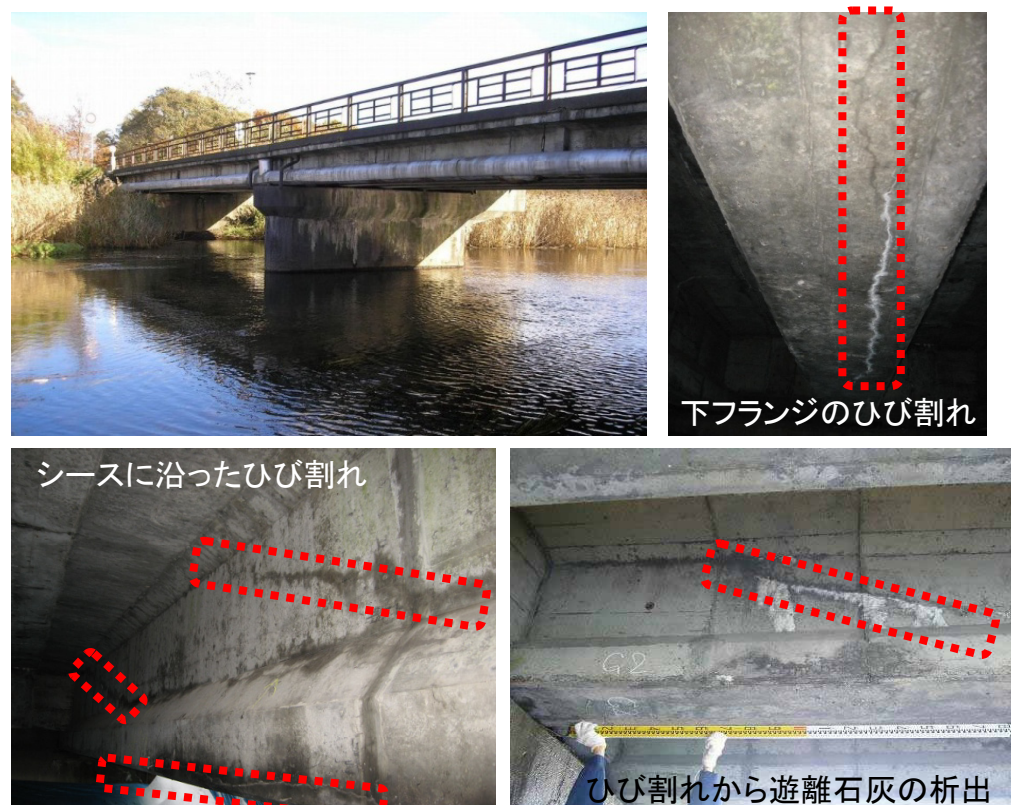
- ◇ ウェブにシースに沿ったひび割れと遊離石灰が発生
- ◇ 下フランジ下面に軸方向ひび割れが発生
- ◇ 一部鉄筋が露出・腐食
- ◇ 幅員拡幅に伴う架替えにより撤去

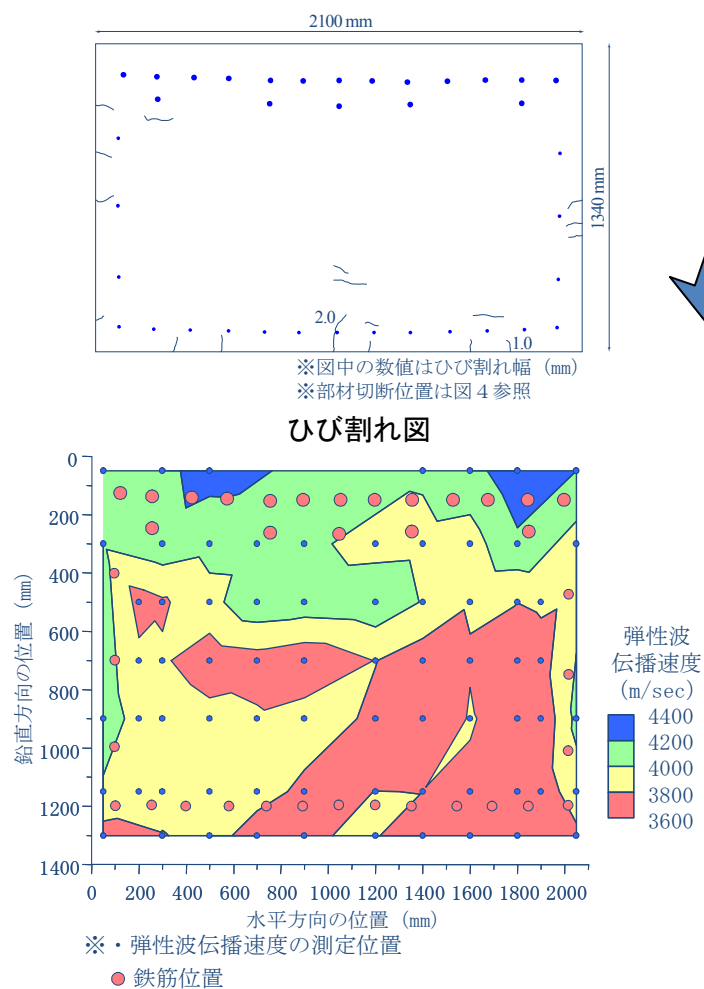
- ・表面のひび割れ幅は大きいですが、連続したひび割れは概ねかぶりの範囲にとどまった。
- ・ただし、内部も弾性波伝播速度が低下することを確認
- ・ひび割れ幅が特に大きい部位は配筋のディティールが適切でなかった

ひび割れが顕著な部位のはつり調査

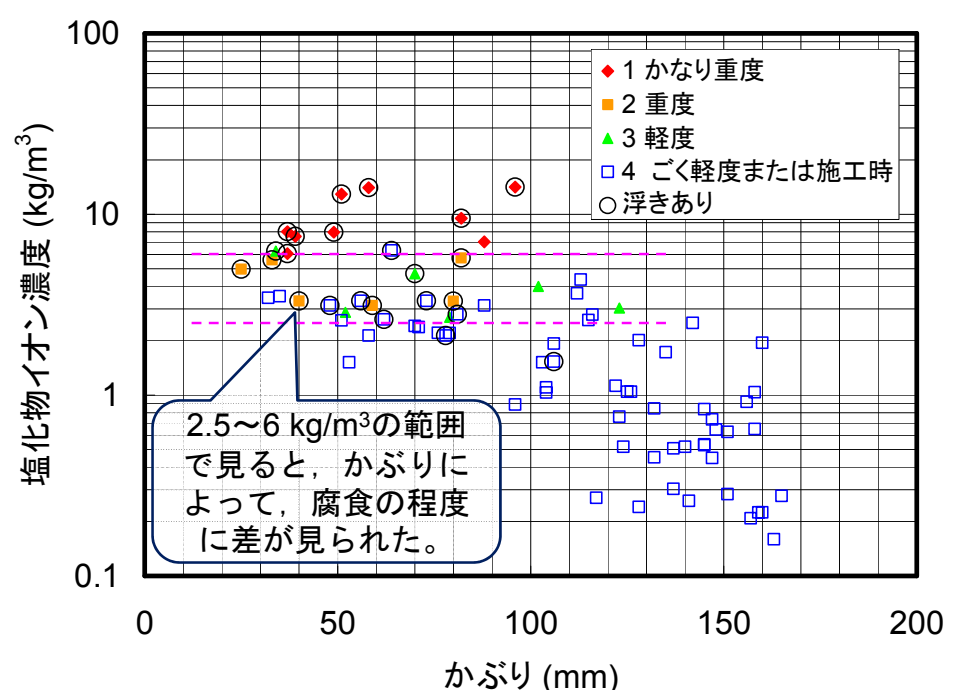
・同程度の塩化物イオン濃度であっても, かぶりの違いによって, 腐食の程度が異なる, という結果が得られた。

撤去橋脚の鉄筋の腐食程度

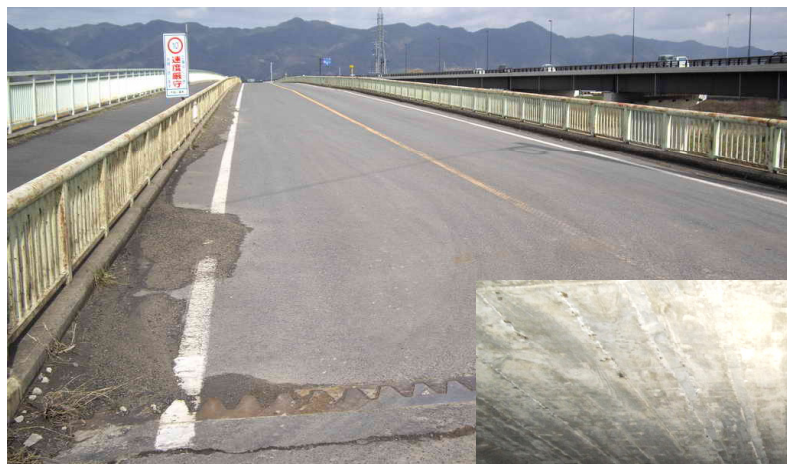
床版の顕著な劣化は見られなかった

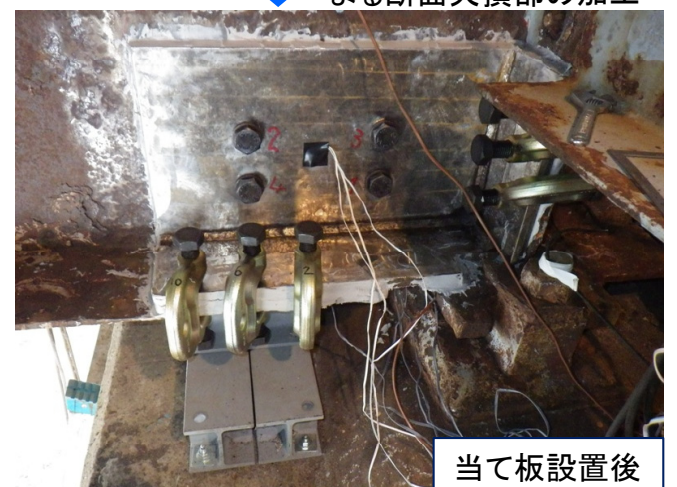
ホールソー, グラインダによる断面欠損部の加工

- ① 主桁(当て板接合面)のブラスト処理
  - ② 当て板の部分加工
  - ③ 主桁の断面欠損形状の整形
  - ④ ボルト孔の削孔
  - ⑤ 樹脂(接着剤)の塗布
  - ⑥ 当て板の接着
  - ⑦ 仮固定, 養生
  - ⑧ ボルト等の締付け
  - ⑨ 補強部及び周囲の塗装
- 2.5日 (①~⑥)  
1日 (⑦)  
0.5日 (⑧)

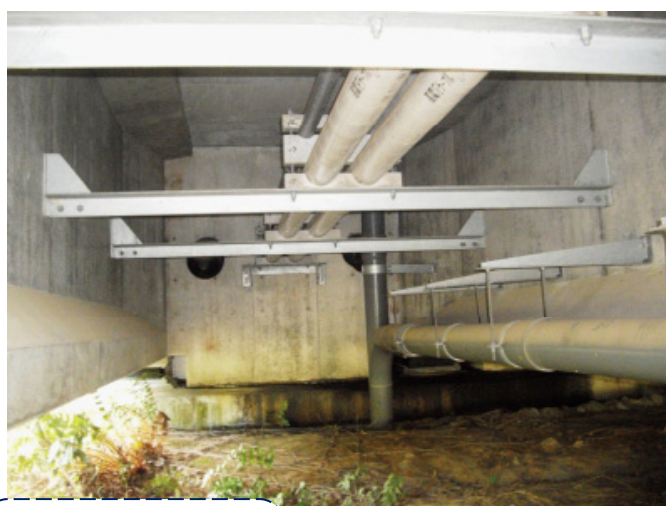
歩車道境界(写真a)の直下付近に見られた漏水

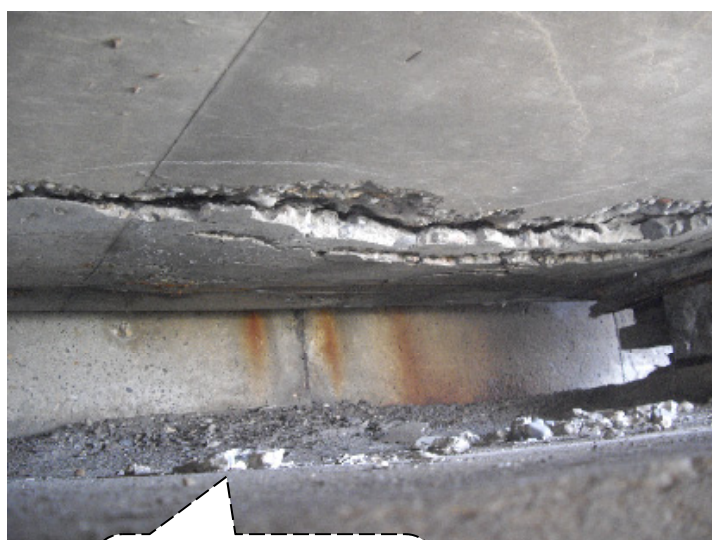
路面からの塩水により、PC箱桁の桁端部や橋台・橋脚に著しい塩害が生じる

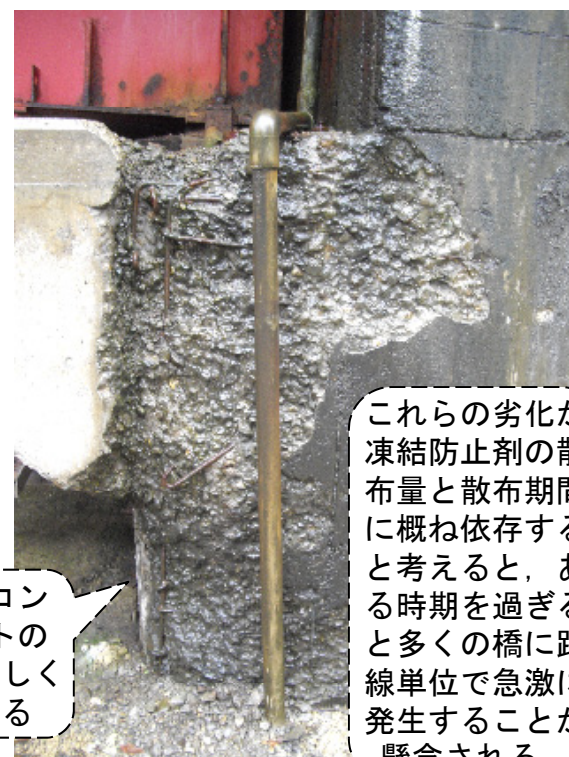
塩水はコンクリートの凍害を著しく促進する
