CAESARの臨床研究事例

国立研究開発法人土木研究所 構造物メンテナンス研究センター

CAESAR 臨床研究事例 目 次

CAESARにおける臨床研究

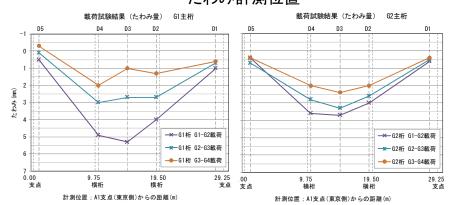
計測位置ーたわみ曲線

G1主桁(G3-G4載荷時)のたわみは、支間中央部よりも横桁部の方が、 横桁部の比較においてはD2よりもD4が大きな値を示している。A1橋台 側の損傷の方が大きいことが一因であると推定できる。

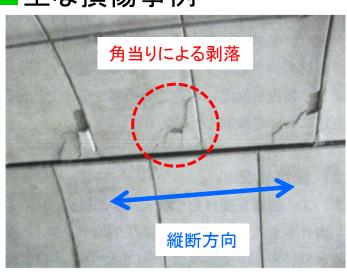
■主な損傷事例

平成23年東北地方太平洋沖地震において、3ヒンジ式プレキャストアーチカルバートが損傷した。この損傷のメカニズムを解明し、補強方法を提案する。

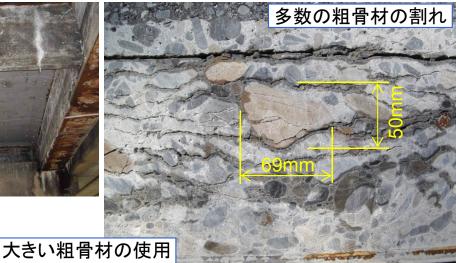
推定*G_{max}*=40mm

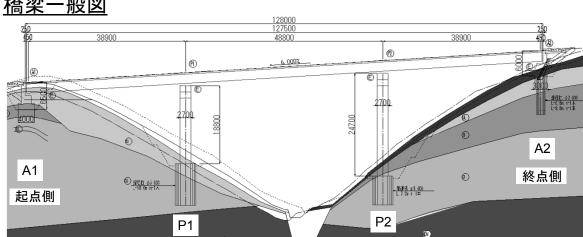
コンクリートブロックの損傷(G1) 〈P1橋脚〉 G1 【A1橋台】 谷側(G1側)に 20cm程度 残留変形 G5 終点側に

谷側(G1側)に 4cm程度 残留変形 起点側に 残留変形

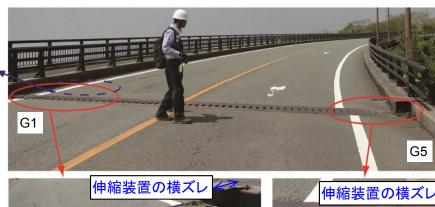
伸縮装置が開いた状態

伸縮装置が閉じた状態 (但し,両者とも伸縮装置は損傷していない)

地盤変状と地震動により損傷したと推定

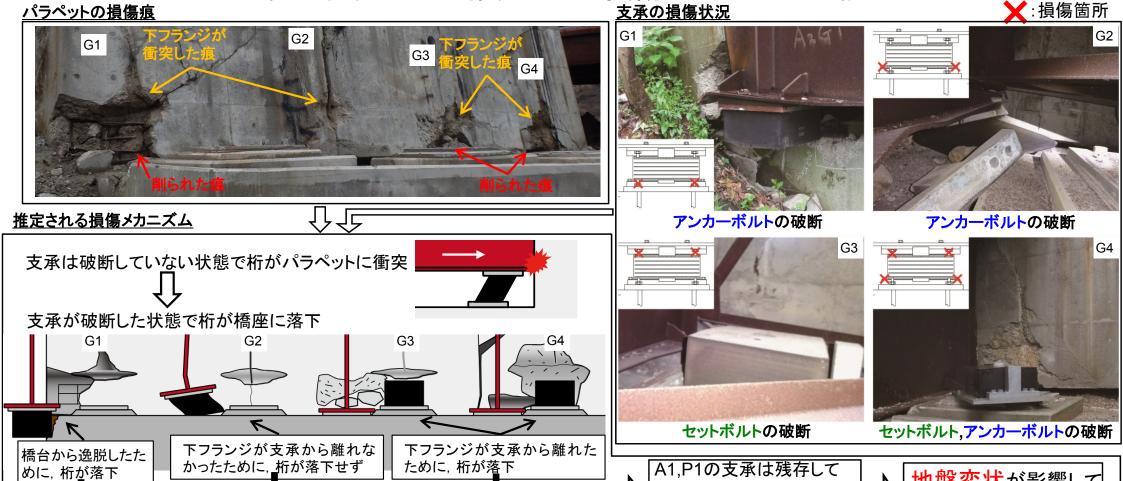
■パラペットに残った桁の衝突痕から推定される損傷メカニズム(A2橋台)

パラペットが削られる

パラペットが削られない

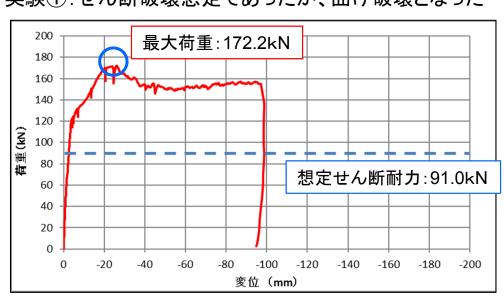
実験①: せん断破壊想定であったが、曲げ破壊となった

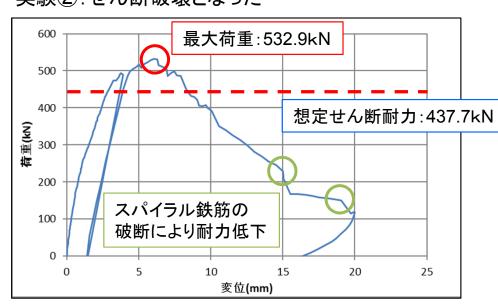
実験②:せん断破壊となった

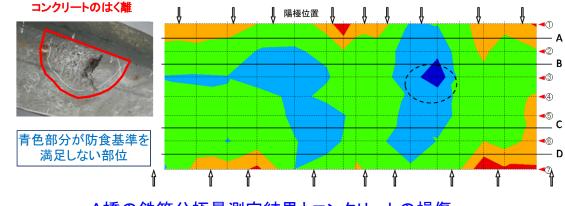
A橋の鉄筋分極量測定結果とコンクリートの損傷

A橋:コンクリート剥落箇所の防食効果の低下

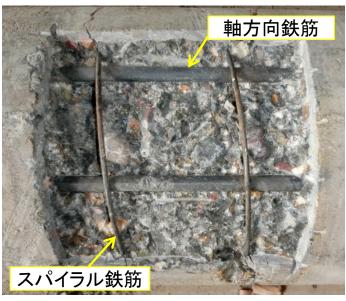
鋼材のはつり出し調査(No.2)

- ・ 鋼材の腐食状況を調査した結果、ひび割れに沿って、 一部の軸方向鉄筋およびスパイラル鉄筋の表面に錆が 見られたが、断面欠損になるほどの腐食は生じていな かった。なお、この表面の錆が供用中に生じたものか、 撤去後に生じたものかは不明である。
- コンクリートの中性化状況を調査した結果、一部の杭で 軸方向鉄筋にまで達する箇所もあったが、軸方向鉄筋 に腐食は生じていなかった。

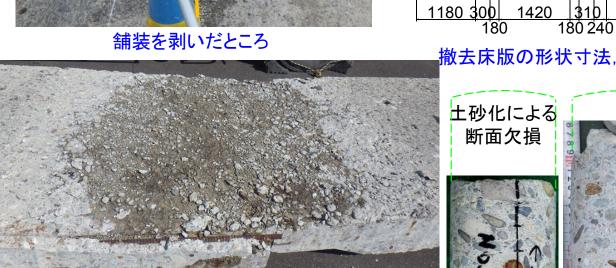
撤去床版の土砂化の状況

- ・土砂化と健全の中間的な物性の コンクリート、ここでいう中間層が 存在することを確認した。
- 中間層は、コア外観やたたきでは わからない場合があり、静弾性係 数の低下や付加ひずみの発生が 認められた。
- ・塩化物イオン濃度が高い部位で、 付加ひずみが大きくなる傾向が 見られた。

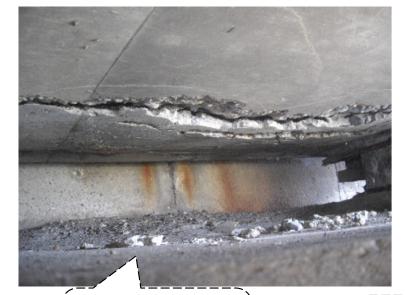
路面からの塩水に より、PC箱桁の桁端 部や橋台・橋脚に 著しい塩害が生じる
