# 九州における河川の豪雨災害及び取り組み

九州地方整備局 河川部  
河川情報管理官 工藤 勝次

1. 九州の河川特性
2. 九州における近年の災害
3. 河川管理施設の被災・不具合事例
4. 河道管理基本シートの活用

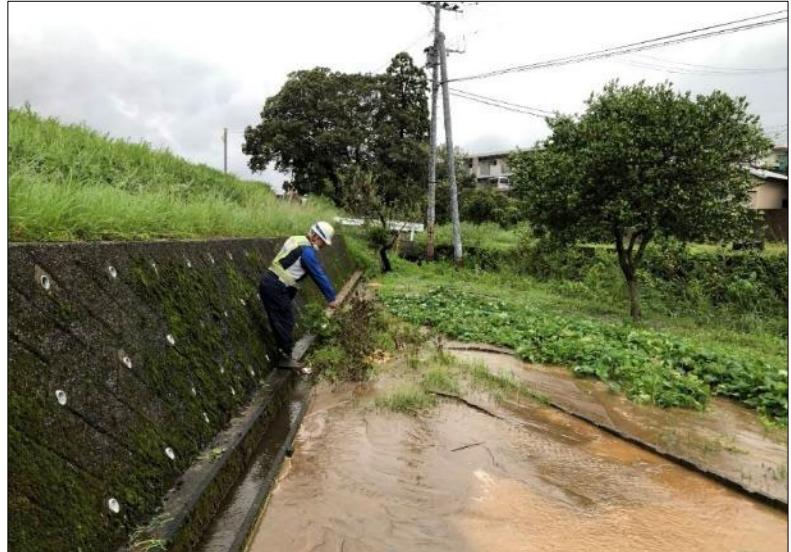
大瀬川左岸6k900付近（9月19日）

# 令和4年9月台風14号（五ヶ瀬川の堤防基盤漏水）

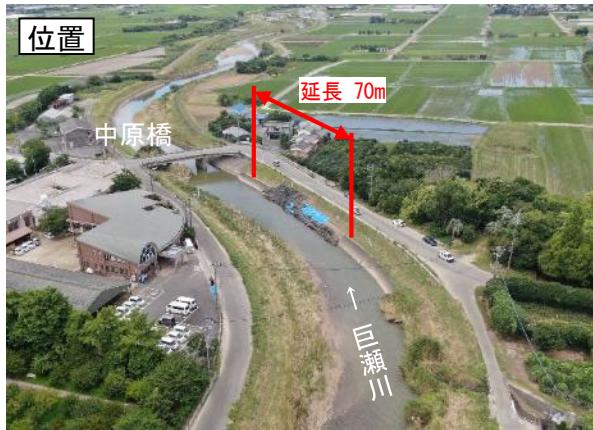
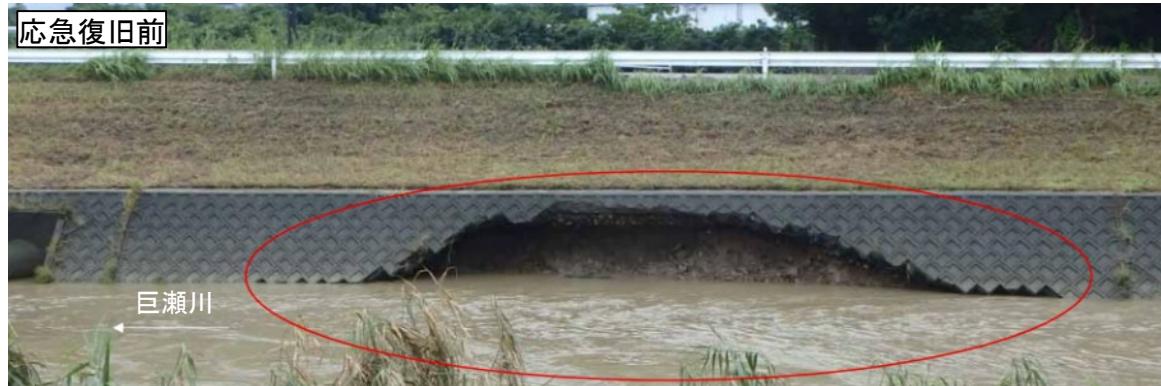
- 巨瀬川右岸9k050付近(国管理区間)において護岸の損傷が発生したため、次の洪水に備えて緊急的に応急復旧工事を実施。
- 洪水により河床が低下し、護岸背後の土砂が流出したことが被災の要因と考えられる。

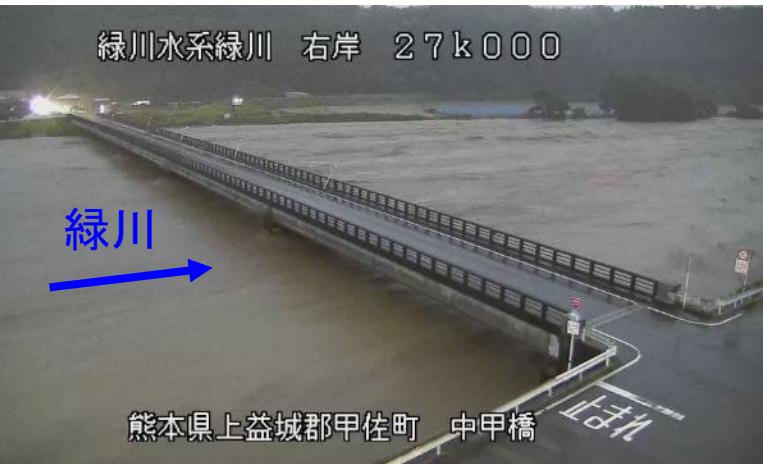
緑川水系緑川(国管理)27k000付近  
(8月11日5時30分頃)

薩摩地方や熊本県を中心に記録的な大雨となり、緑川本川では観測史上1位の水位を記録。

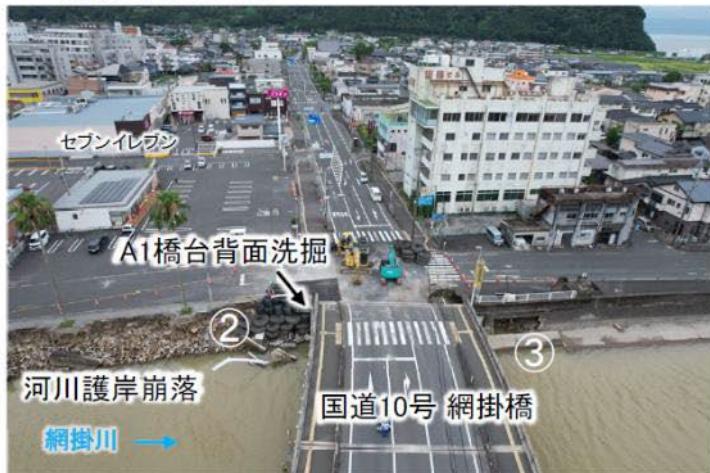
写真①【被災状況】

- 発生日時：令和7年8月8日（金）発生・全面通行止め
- 24時間連続雨量：455mm、時間最大雨量：91mm/h
- 被害規模：延長約100m

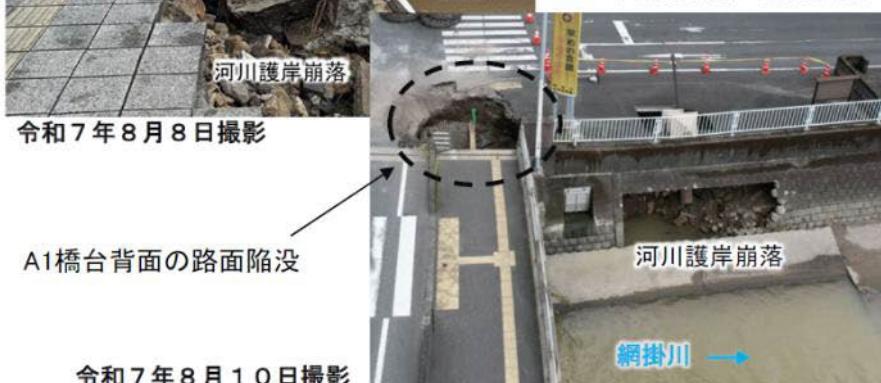
写真③  
【下流側護岸の被災状況】

A1橋台背面の路面陥没

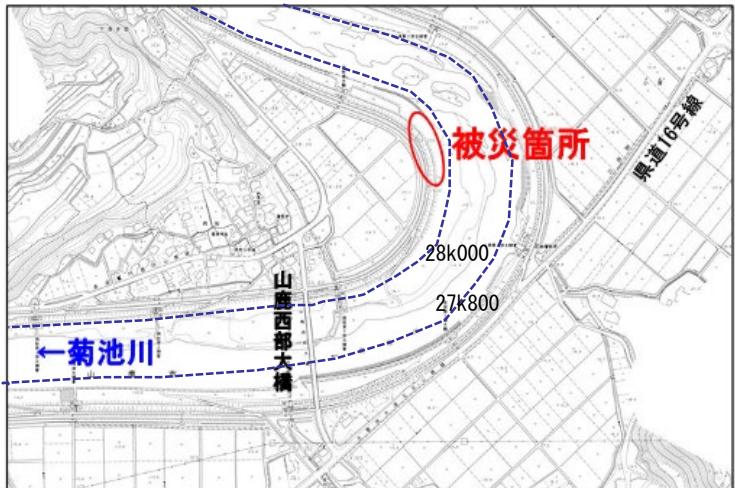
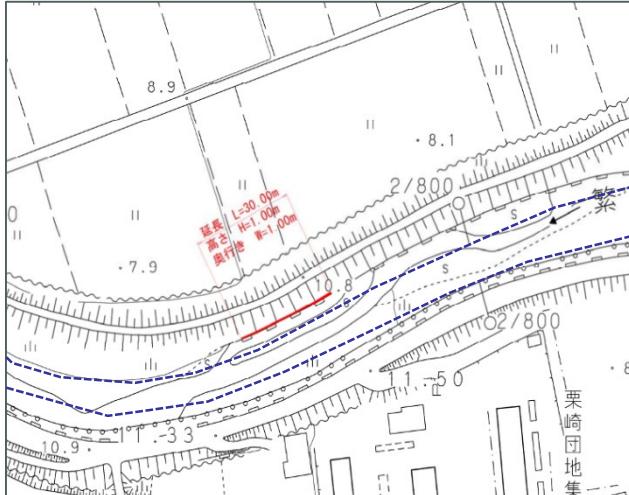
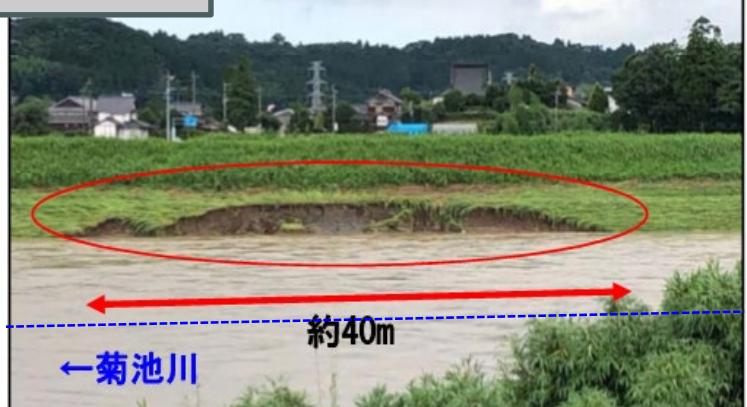
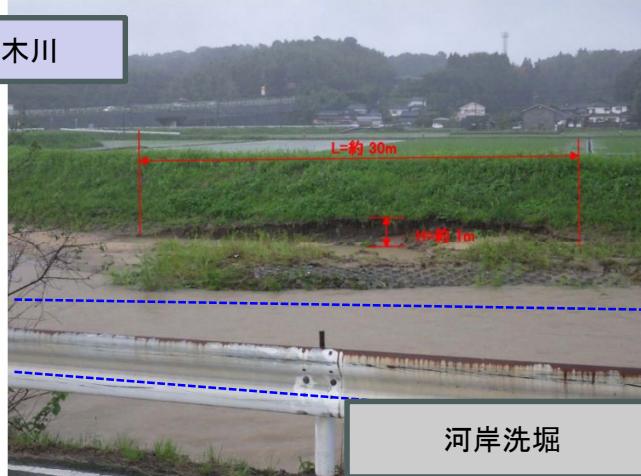
- 河岸洗掘により、堤防保安距離が不足した場合、堤防決壊の可能性が高まる。
- 河道内の土砂堆積は対岸の洗掘(二極化)を助長することがあり、監視が重要。

河岸洗掘

堤防表法面洗掘(繁根木川右岸2k600付近)

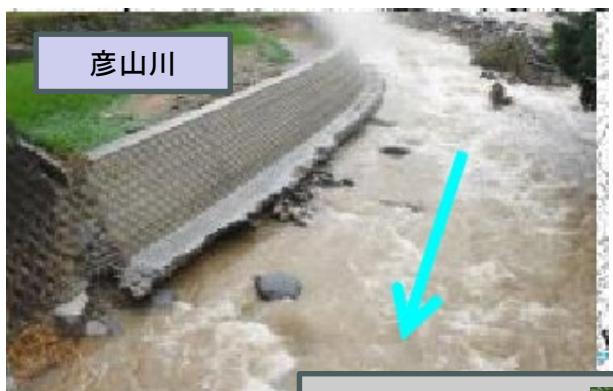
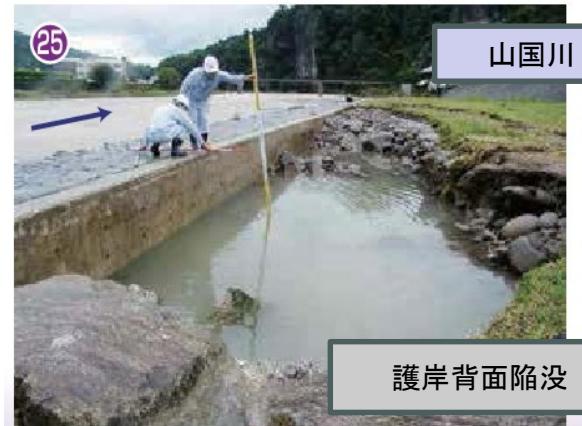
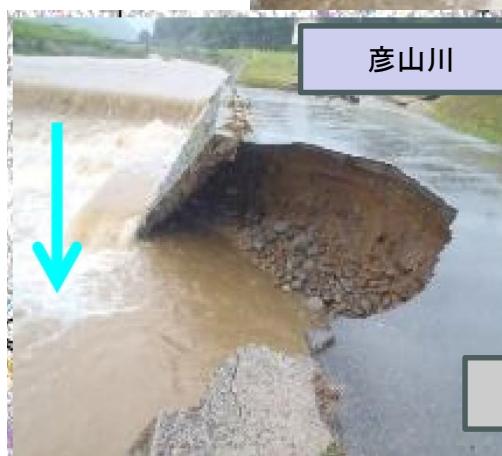
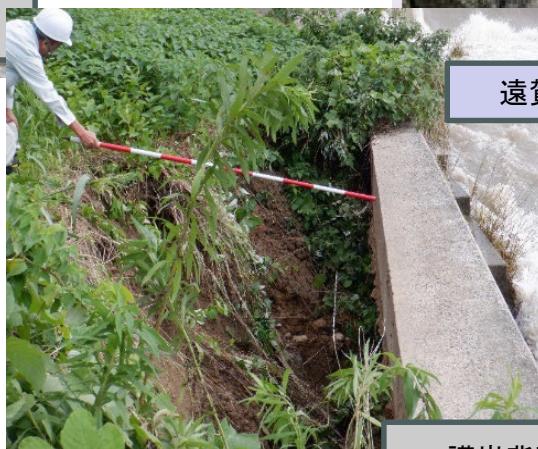
- 河床低下による基礎工の沈下、あるいは基礎工下の河床洗堀により崩壊したものと想定される。
- 中小洪水でも低々水路の形状によっては洗堀が発生する。
- 内岸側でも濾筋は容易に変化するため、復旧における基礎の根入れは確実にしておく必要がある。

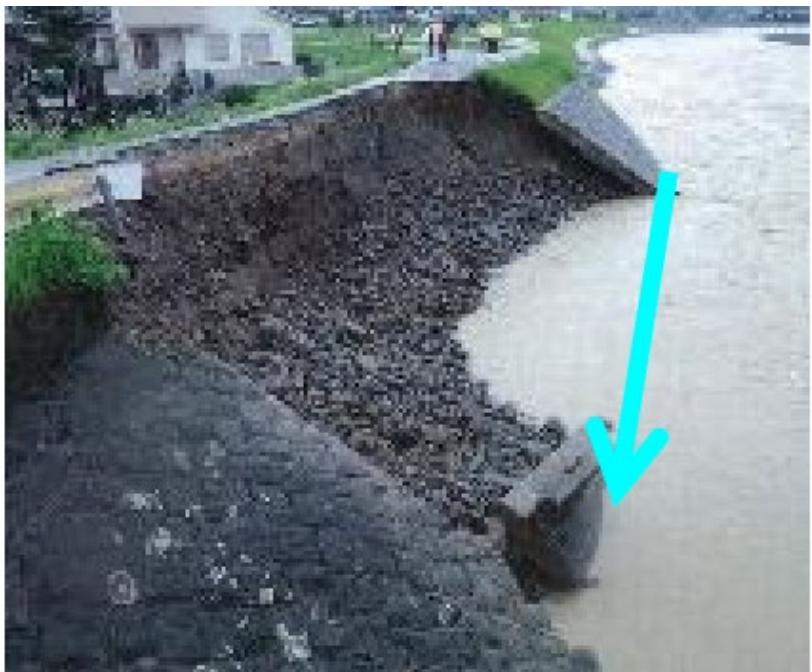
花月川

- 護岸基礎部の洗掘により中詰め土が流出し滑り破壊に至ったものと想定される。
  - 被災状況から堤体材料には玉石が多く見られる。
  - 経年的な洗掘が法面変状等で想定された場合、軽微な段階で予防保全を図る必要がある。
- ※クラック、打音調査等

堤防洗堀

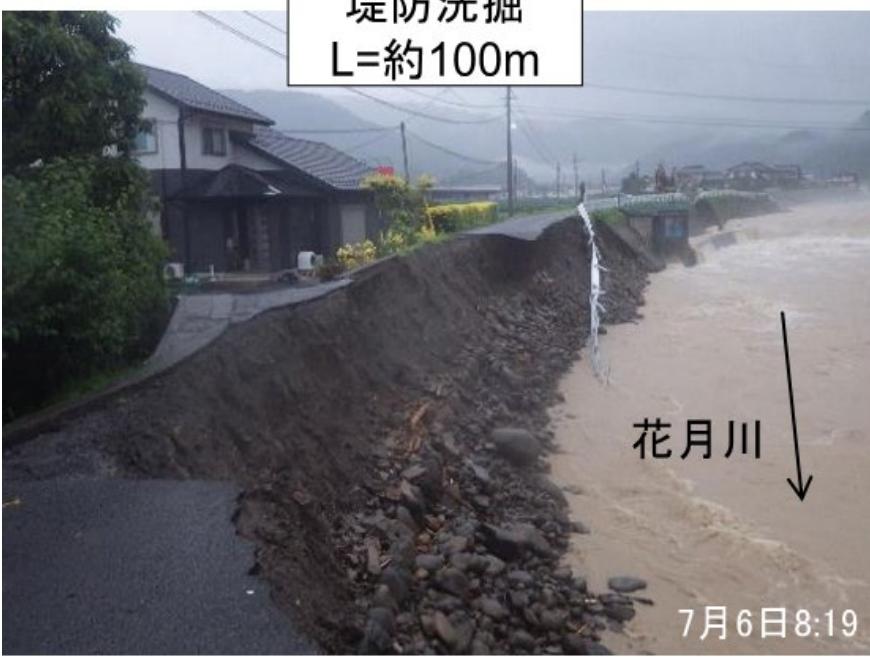
花月川

堤防洗堀

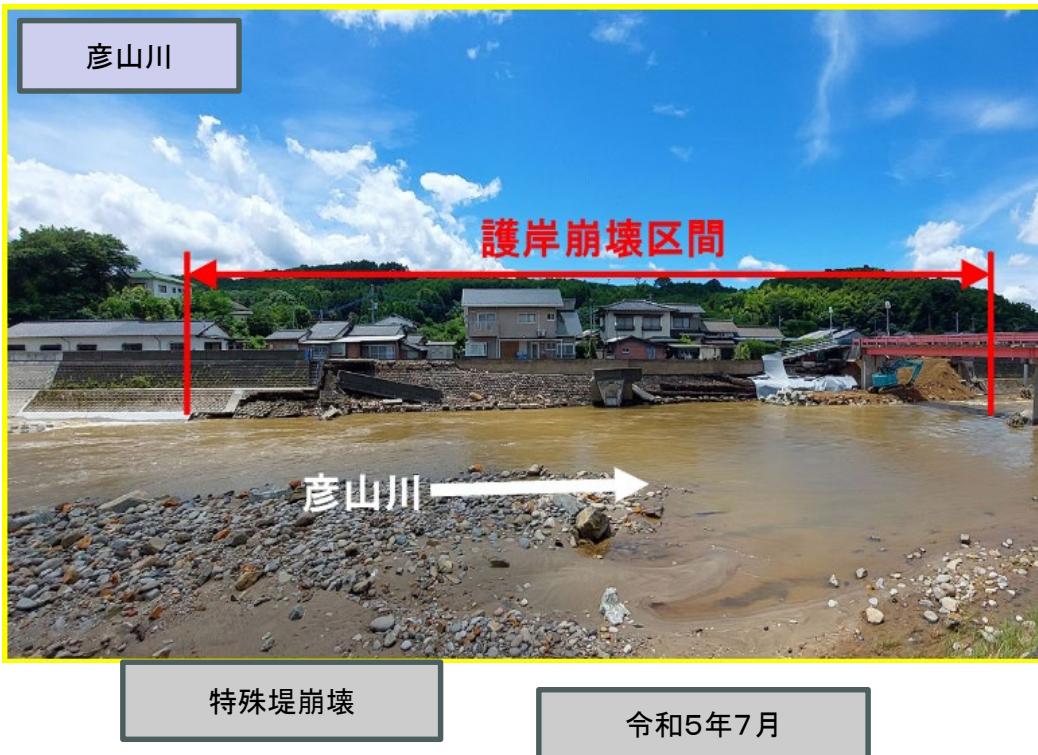
- 特殊堤箇所は、胸壁、天端被覆工、表裏のり被覆工で覆われており、内部空洞化等の現象は直接確認できない。
- 築造後、経過年数が長期にわたる施設が多く、全面河床が低下している箇所や天端の陥没等の変状がある場合には、天端を開削し空洞化等の変状が確認される場合は対策を講じておくことが必要である

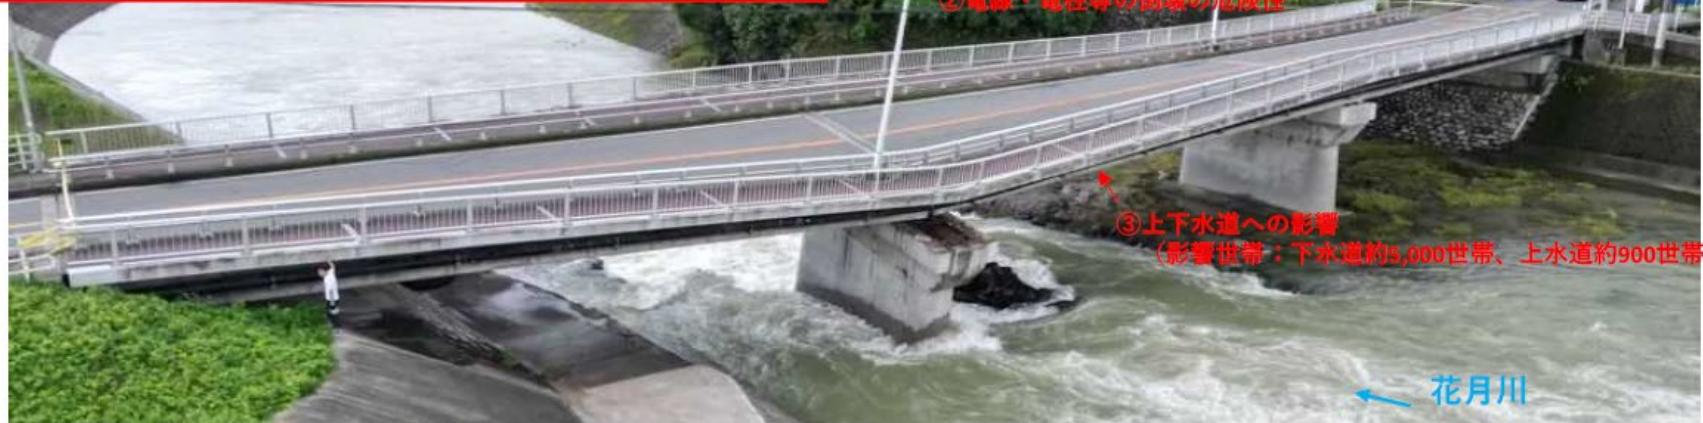
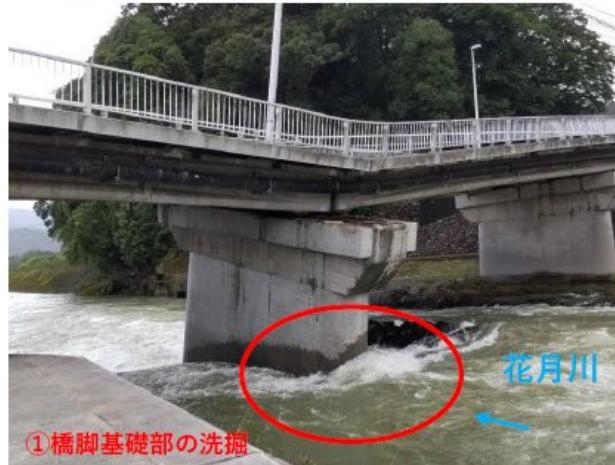
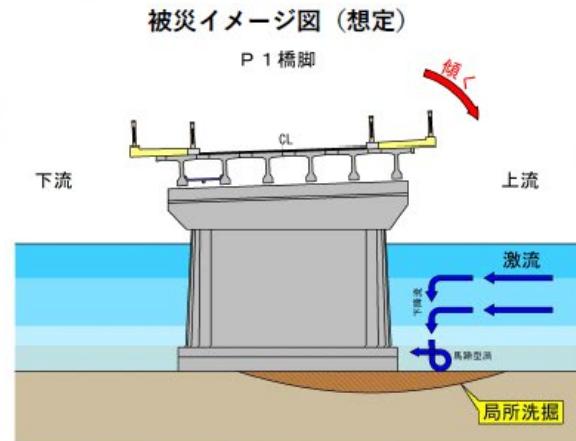
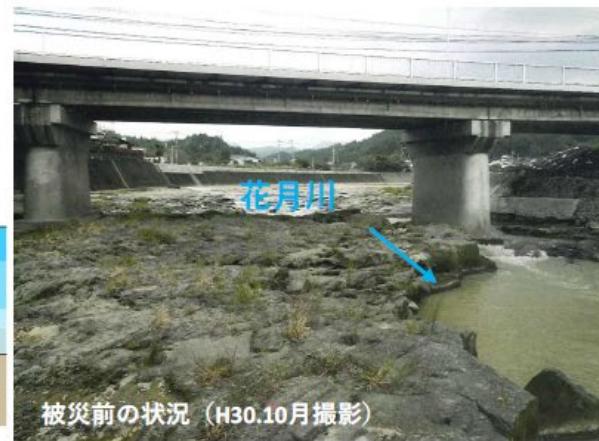
### 被害状況『国道386号（三郎丸橋）』

発災箇所：大分県日田市大字南友田（三郎丸橋 L=71.4m）  
 発災日時：令和6年7月2日（火）14時頃  
 被害状況：6月30日からの大雨（時間最大約60mm）により橋脚の基礎部が洗掘され、橋脚が傾倒  
 負傷者なし  
 規制状況：全面通行止め（迂回路あり※国道210号）  
 対応状況：7月3日（木）より橋脚を定点観測中。被災時以降の傾倒なし。

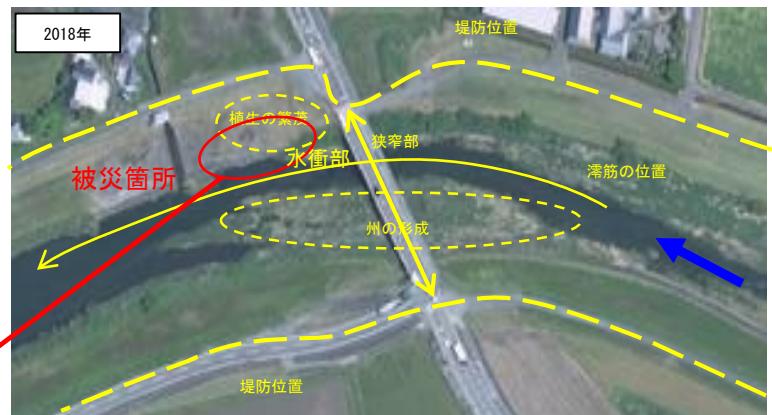
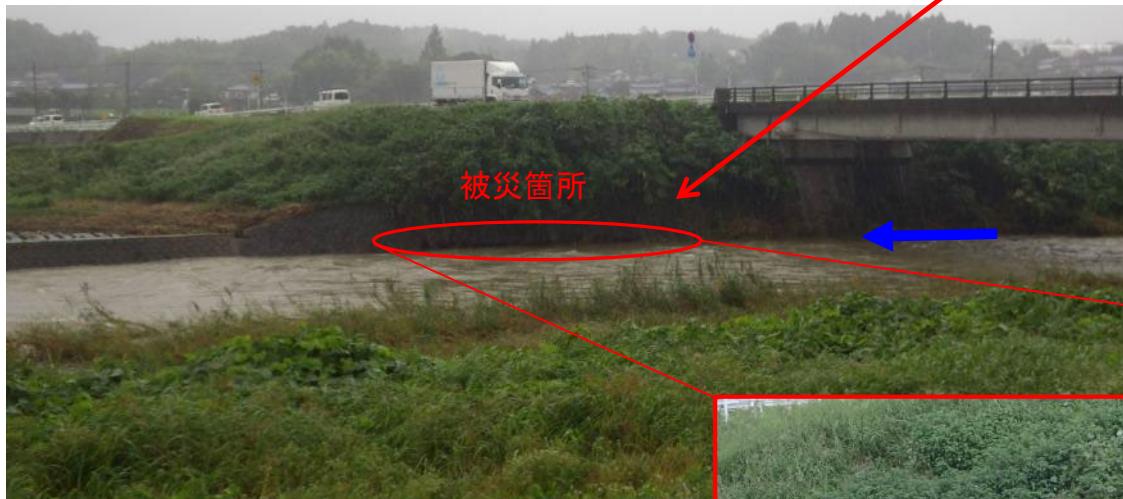
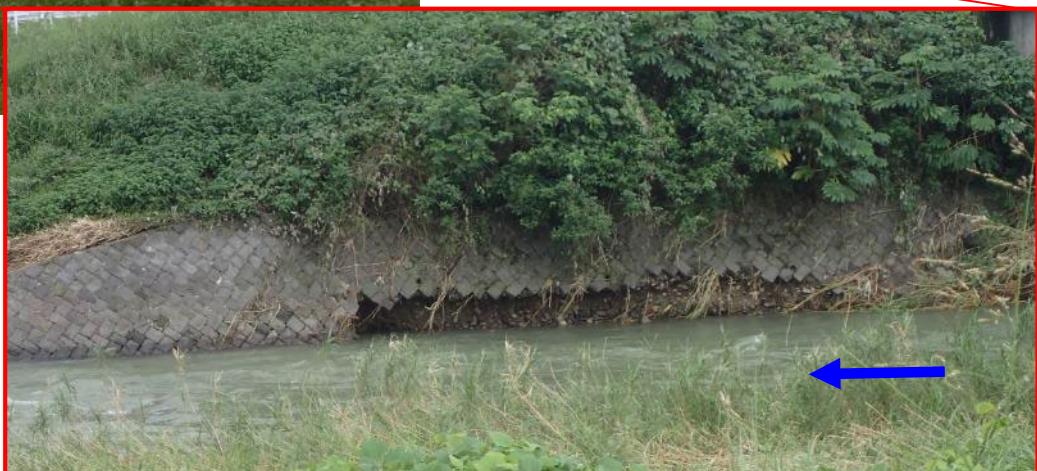
出水で護岸（石積み）が被災  
(被災箇所の現場条件)

- ・狭窄部
- ・水衝部（約50年間同じ濁筋）
- ・植生が繁茂し護岸の目視がしにくく

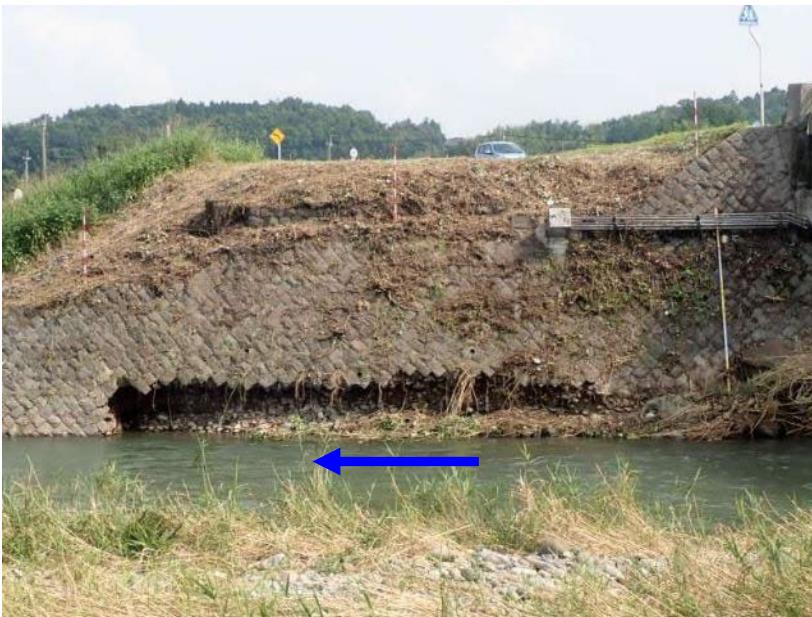
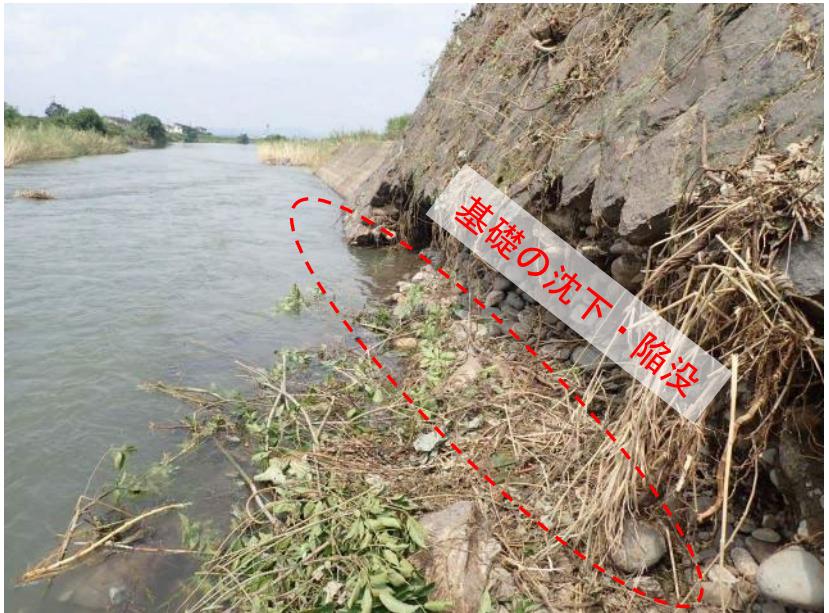
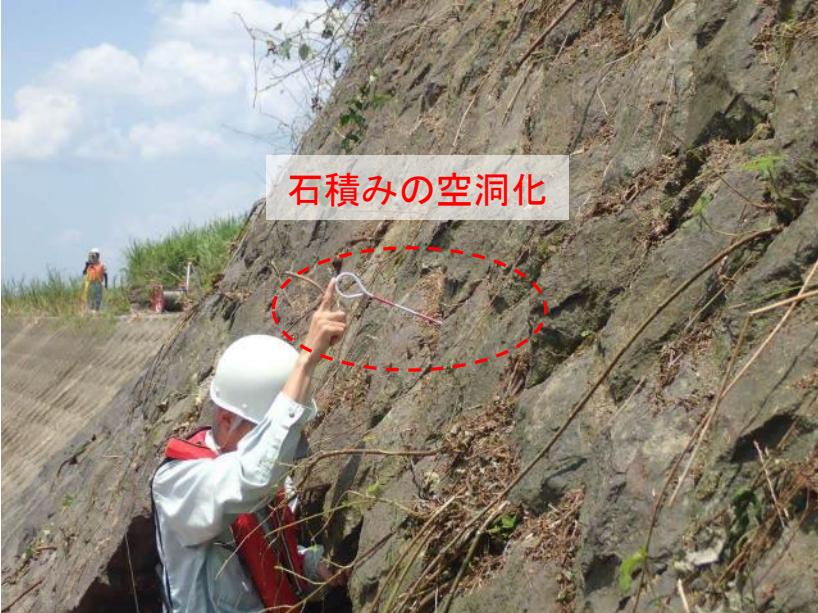
- ・河床洗掘による基礎コンの沈下、陥没
- ・中詰め材が流出し石積みの折損

- ・河床洗掘がわかったかも
- ・基礎工の変状がわかったかも

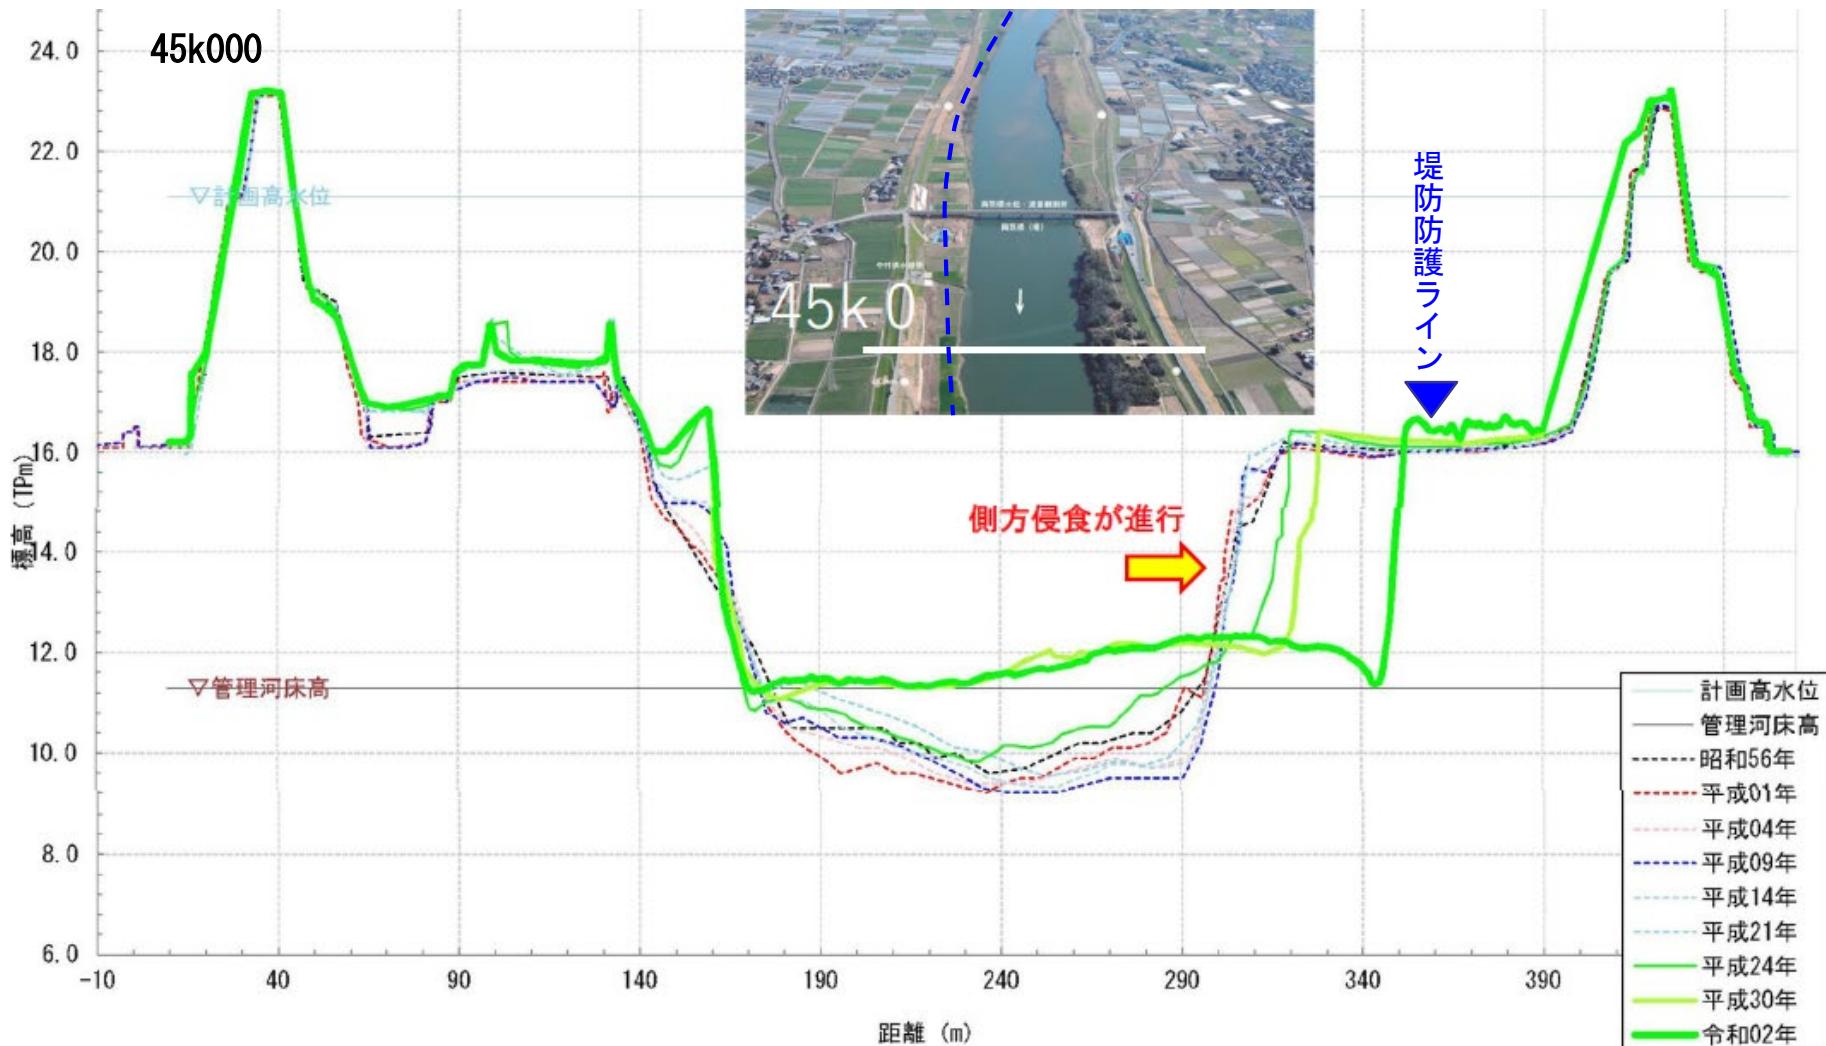
## 筑後川45k000 横断重ね合わせ図【昭和56年以降】

- 平成24年、30年及び令和2年における横断面の変化は河床堆積と河岸洗掘が同時期に発生している。
- 平成9年と令和2年の断面を見ると、河床堆積が約250m<sup>2</sup>、右岸河岸洗掘が約200m<sup>2</sup>となっている。

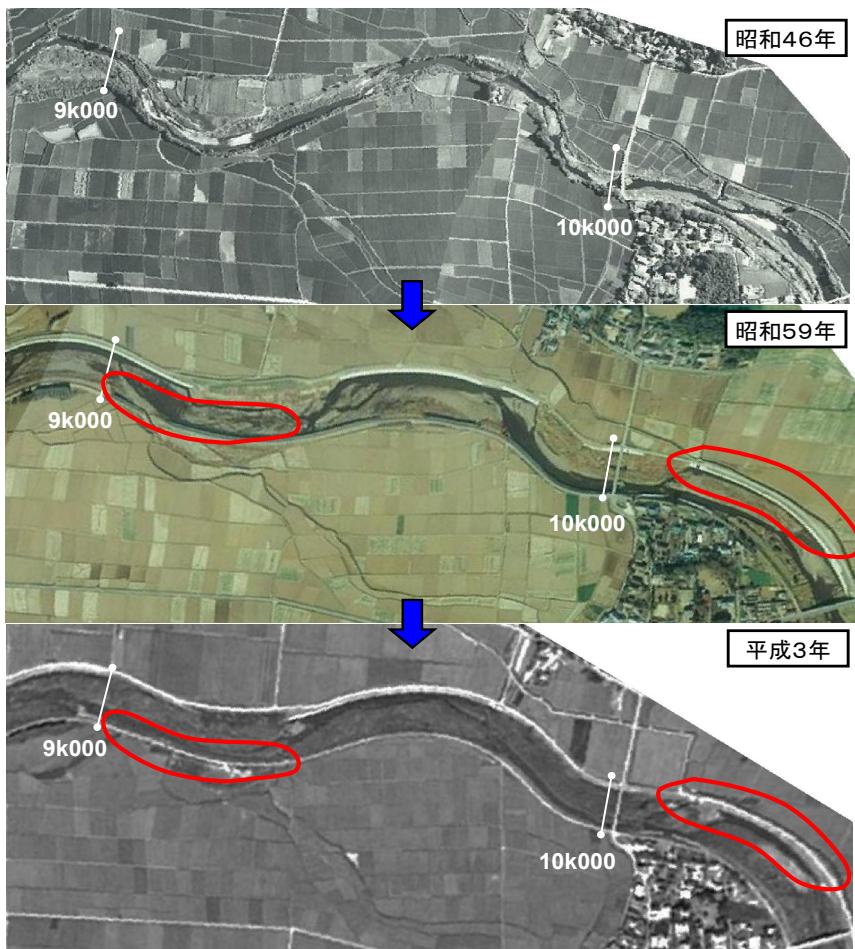
菊池川左岸9k000付近及び右岸10k200において、経年的な河床低下が見られ、最深河床の位置が河岸に接近していることから、堤防・護岸の安全性が危惧された。

- S56～S59年にかけて、堤防・護岸が整備された
- 左岸9k000付近では、濁筋幅の縮小が見られる
- 右岸10k000付近では、護岸整備直後に護岸前面に濁筋が形成されている。(床堀後の埋戻し形状によるものと想定される。)

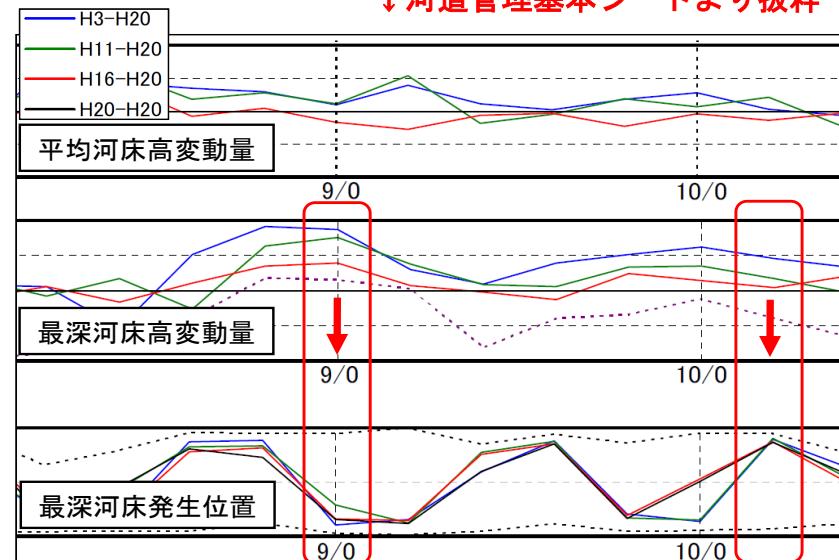
↓ 河道管理基本シートより抜粋

- 最深河床高が経年に低下傾向
- 最深河床の発生位置が河岸に接近
