土研新技術ショーケースin福岡 ミニシンポジウム
道路橋における最近の洗掘事例について

国土交通省 九州地方整備局
道路部 道路保全企画官
鍬 淳司

事例紹介

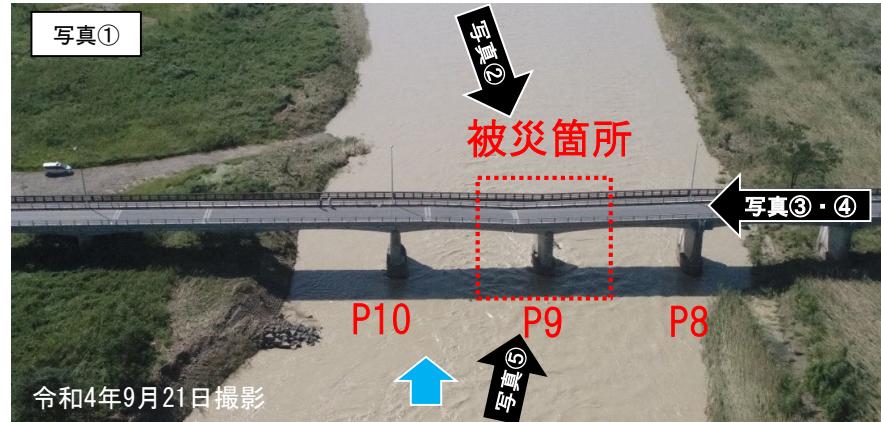
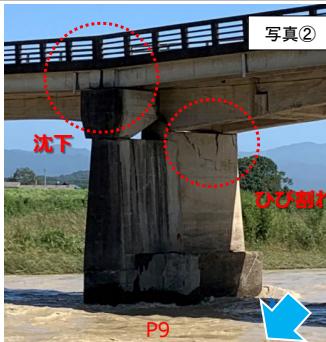
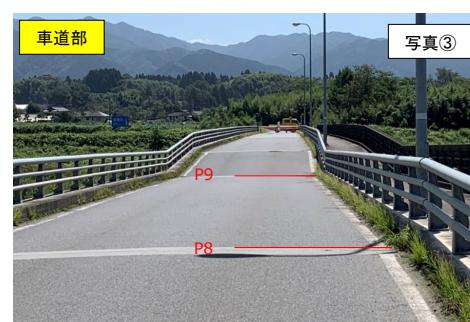
○橋脚の沈下に伴い、車道部、歩道部では舗装面が波打った状態となっている。また、沈下が確認されたP9橋脚については、躯体のひび割れも確認されている。

▲車道部の変形状況(P8→P9方面)

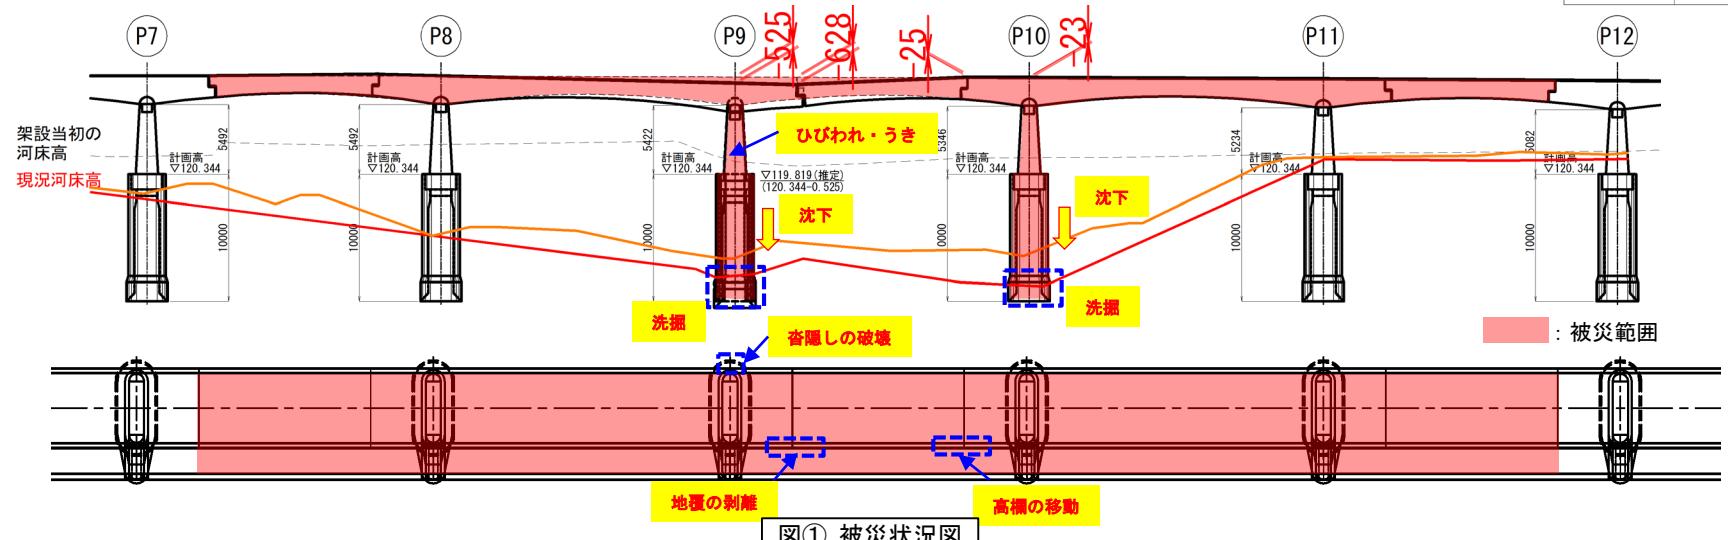
(2) 洗掘状況

- P9、P10の歩道部フーチングが露頭している。

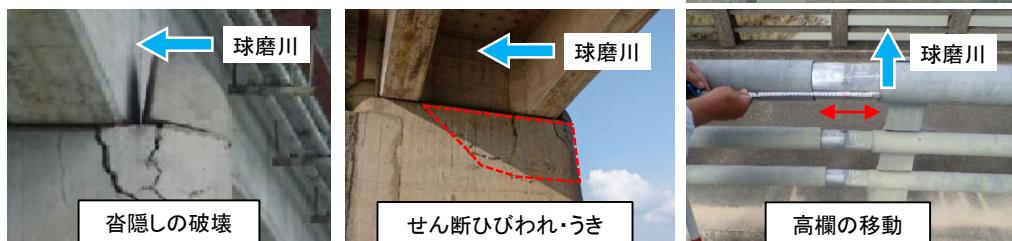
(3) 損傷状況

- P9橋脚の沓隠し基部がせん断破壊を起こし変形。
- 軸体の上部上流側に大きなせん断ひびわれやうき。
- P9橋脚付近のゲルバー部の車道地覆に剥離。
- 高欄の移動や、伸縮遊間の開き。

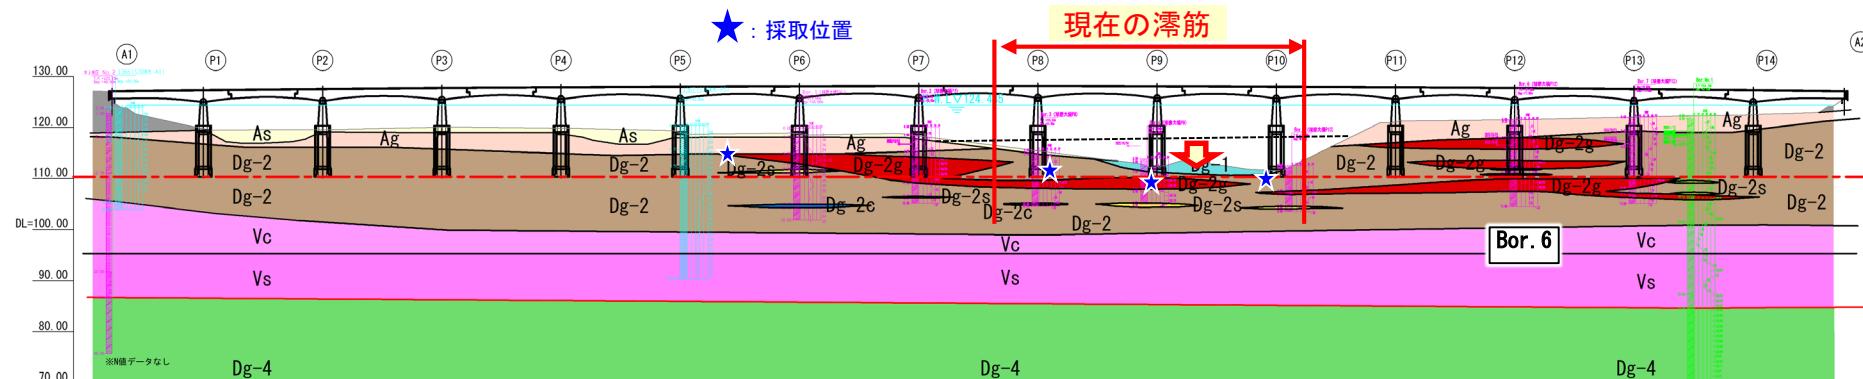
コア写真

【河床の粒度特性】滝筋外のP5周辺はシルト～細砂主体の堆積物に対し、P 9, 10周辺は中砂～粗砂主体の堆積物（滝筋内、洗掘後）。

⇒出水時に、P 9, 10基礎周辺地盤の細粒分は流出したものと推定

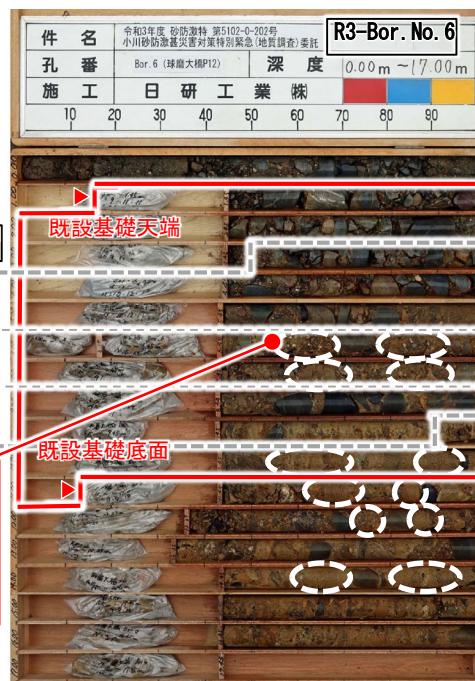
旧橋支持層 (Dg-2) :
不規則に軟質部を混入し、洗掘の影響を受け易い地盤

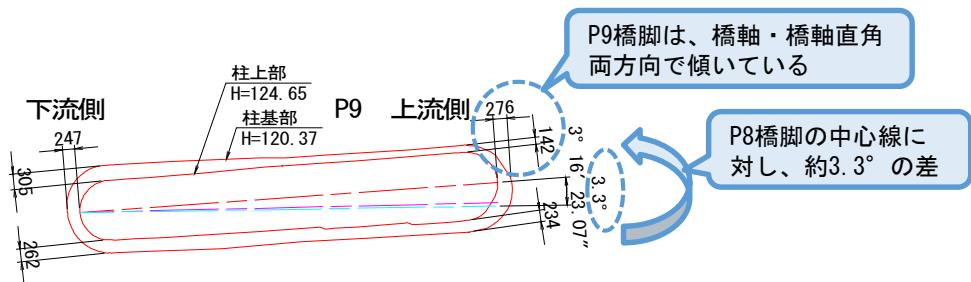
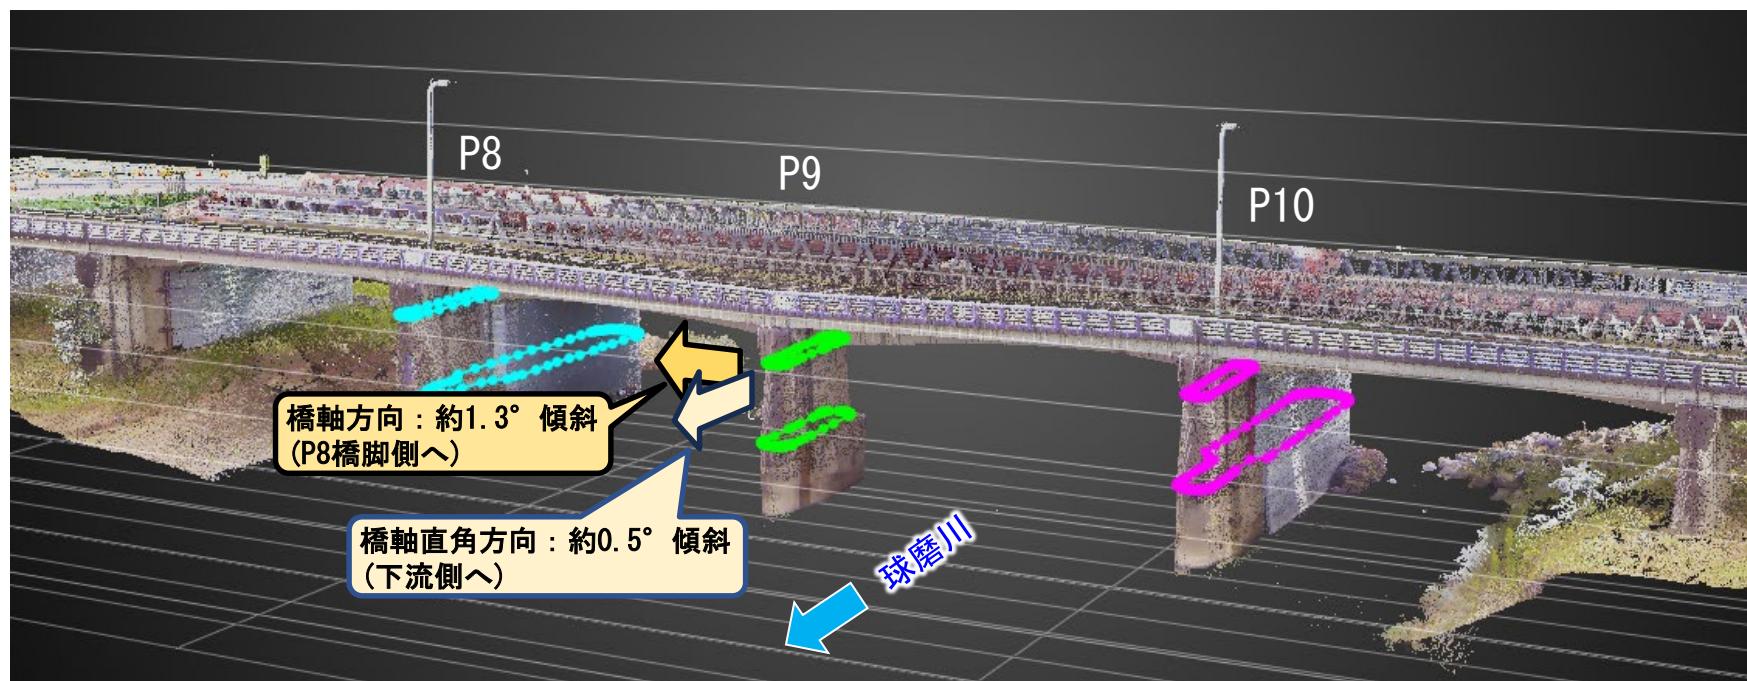
- ・メカニズム究明（推定）のための調査①：軸体変位調査(P9橋脚傾斜等の計測)
3Dレーザースキャナーにより取得した点群データにより、既往図面からの傾斜およびねじれを計測。
初回(令和4年12月27日)後、2回目(令和5年6月15日)、3回目(令和5年7月22日)の計測を実施。

計測日	傾斜		ねじれ
	橋軸	直角	
R4/12/27	1.5°	0.5°	2.6°
R5/6/15	1.3°	0.5°	3.3°
R5/7/22	1.3°	0.5°	3.3°

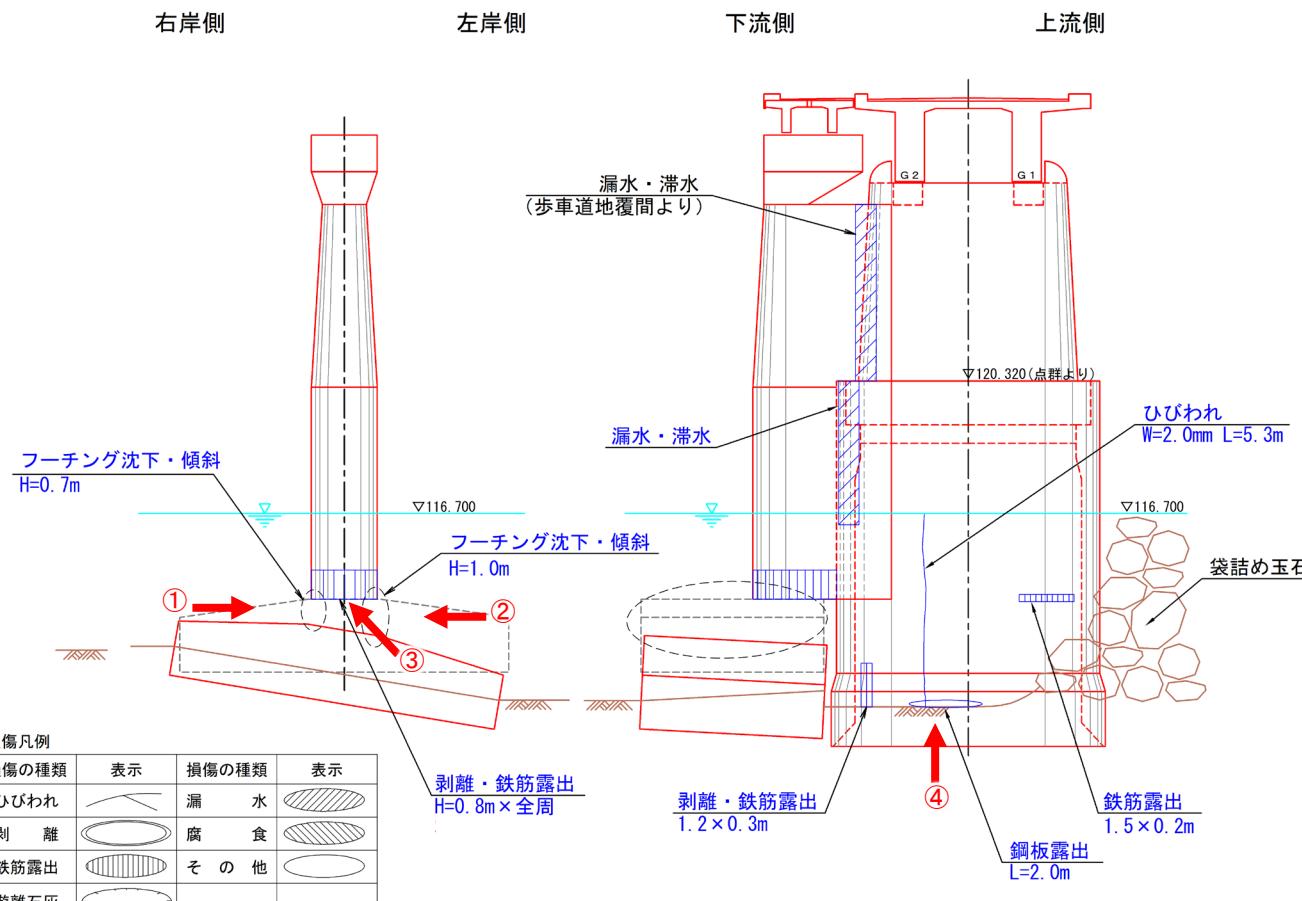
下流側正面図

- メカニズム究明（推定）のための調査②：潜水目視調査（歩道部フーチング下部付近の洗掘・損傷状況）
潜水により、歩道部フーチング近傍を中心に洗掘状況を調査。（令和5年6月28日、7月26日、8月27日）
P9橋脚歩道部のフーチングは、柱と分離し洗掘された河床に左岸側に傾斜し落下している状況。
歩道部柱とケーソン本体にコンクリート欠損、鉄筋露出が見られる。ケーソン基礎の河床付近に鋼板が露出している。

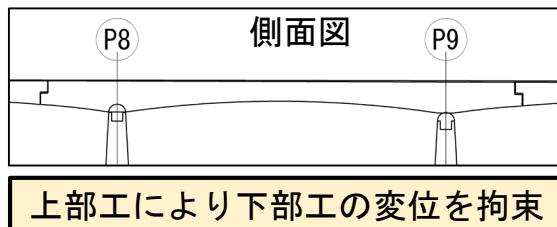
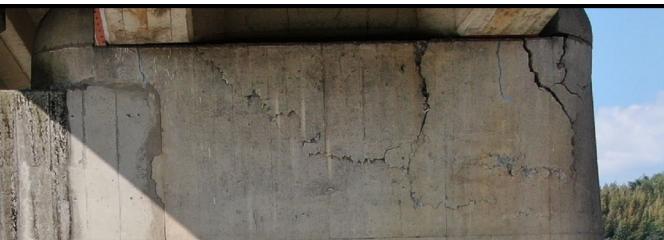
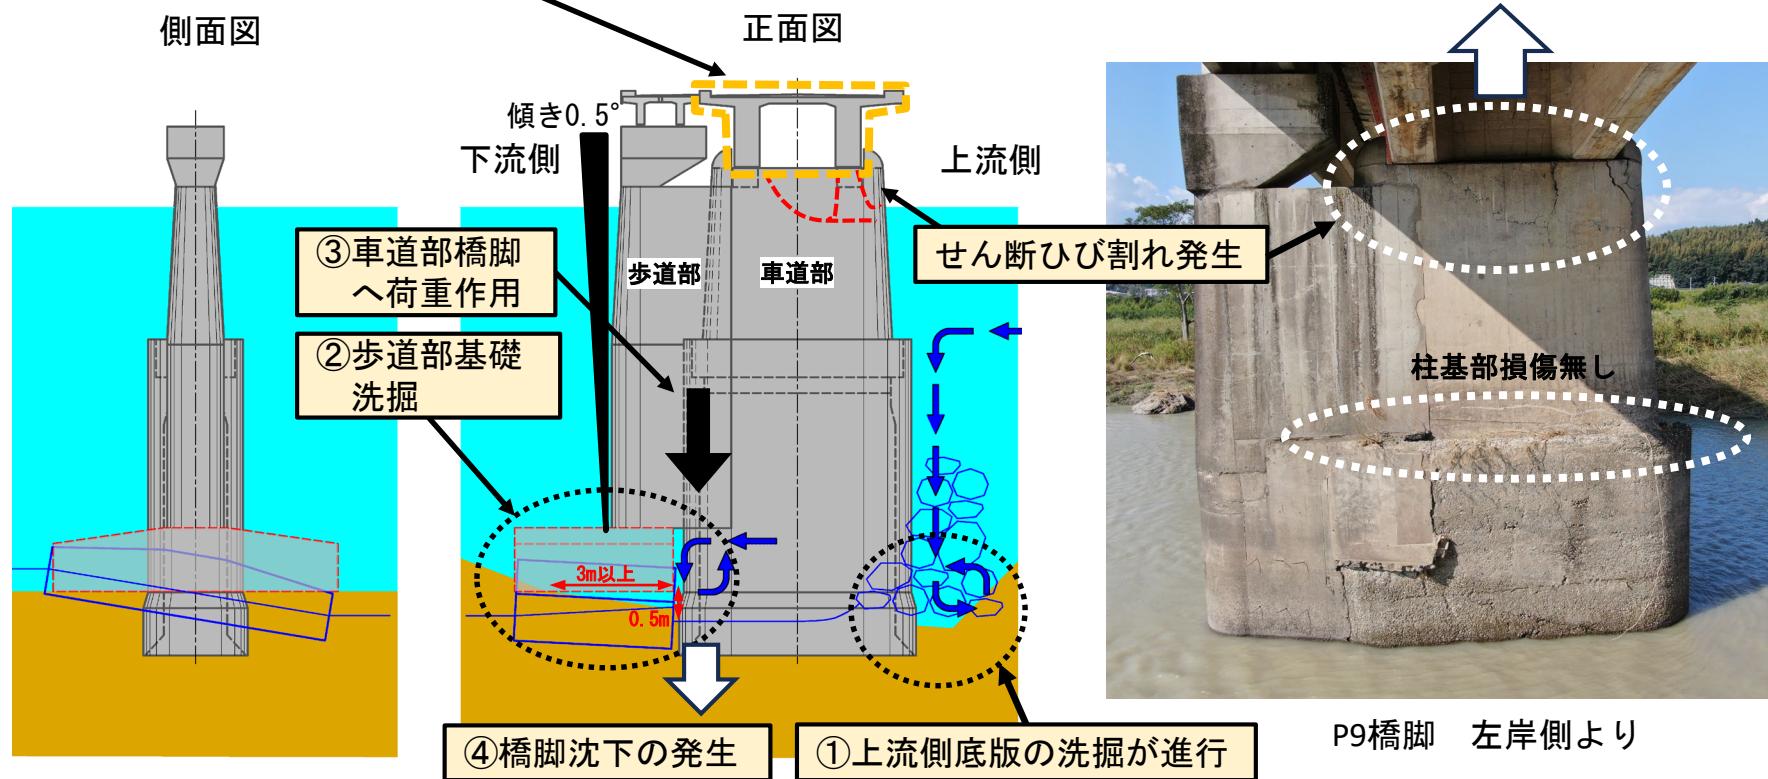
(6) 被災メカニズム

⇒上流側底版とともに歩道部基礎でも洗掘が発生。洗掘進行に伴い、歩道部の重量も含めて車道部の下流側基礎底面に荷重が作用したため、沈下が生じた。
また、下流側へ倒れる変位を上部工が拘束し、橋脚はほぼ真っすぐ沈下したものと推定。

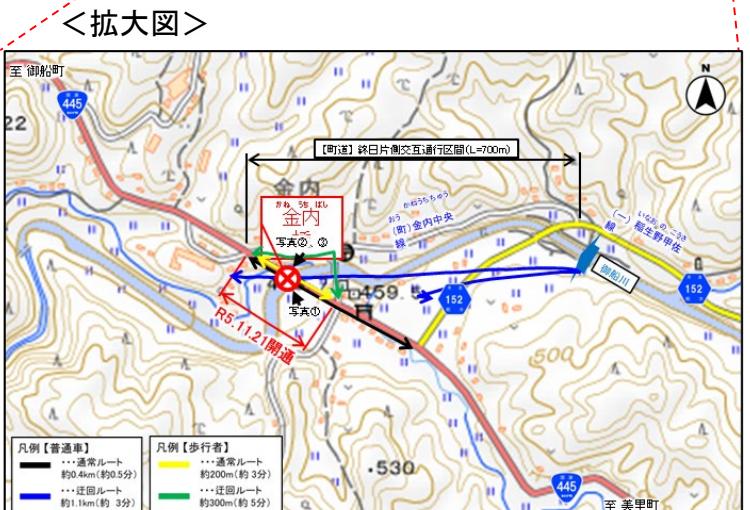
- 熊本県が管理する国道445号金内橋は、令和5年7月2日からの梅雨前線に伴う集中豪雨により、橋脚が流失し、橋梁が落橋。
- 熊本県からの支援要請を受け、7月6日に国土技術政策総合研究所と土木研究所、九州地整のTEC-FORCEが現地調査を実施。
- 8月1日に応急組立橋の貸与決定及び応急組立橋設置に関する技術支援に着手し、同月3日に国と県で合同現地確認を実施。
- 8月29日に仮橋設置に伴う仮設道路工事に着手し、11月21日11時に開通。

▼TEC-FORCEによる被災状況調査（7月6日）

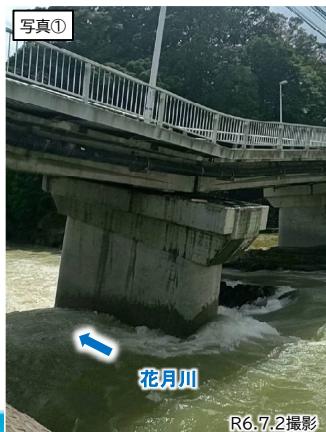
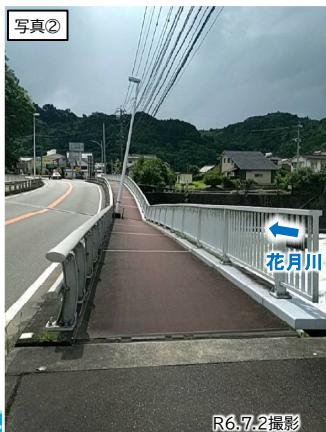
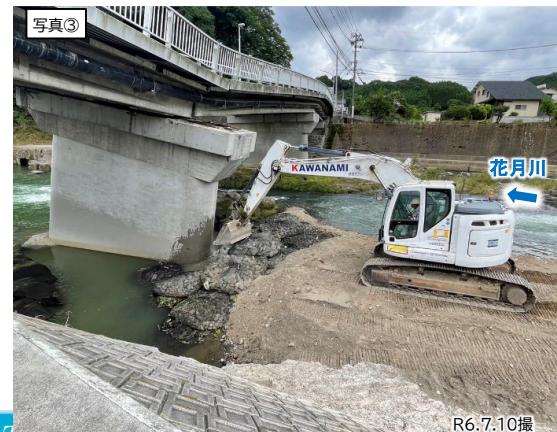
▲袋詰根固め設置

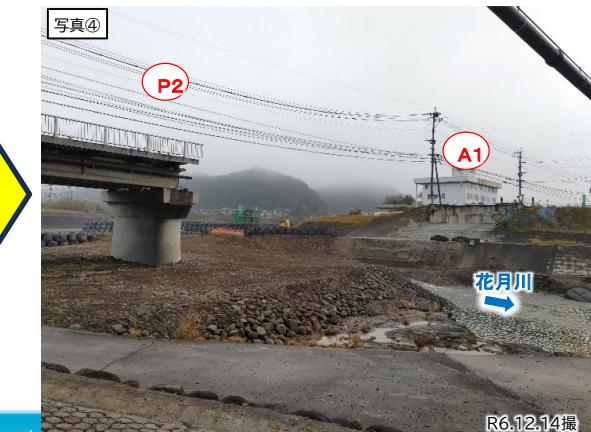
▲被災状況

発災箇所：大分県日田市大字南友田（三郎丸橋 L=71.4m）
 発災日時：令和6年7月2日（火）14時頃
 被害状況：6月30日からの大雨（時間最大約60mm）により橋脚の基礎部が洗掘され、橋脚が傾倒
 負傷者なし
 規制状況：全面通行止め（迂回路あり※国道210号）
 対応状況：7月3日（木）より橋脚を定点観測中。被災時以降の傾倒なし。

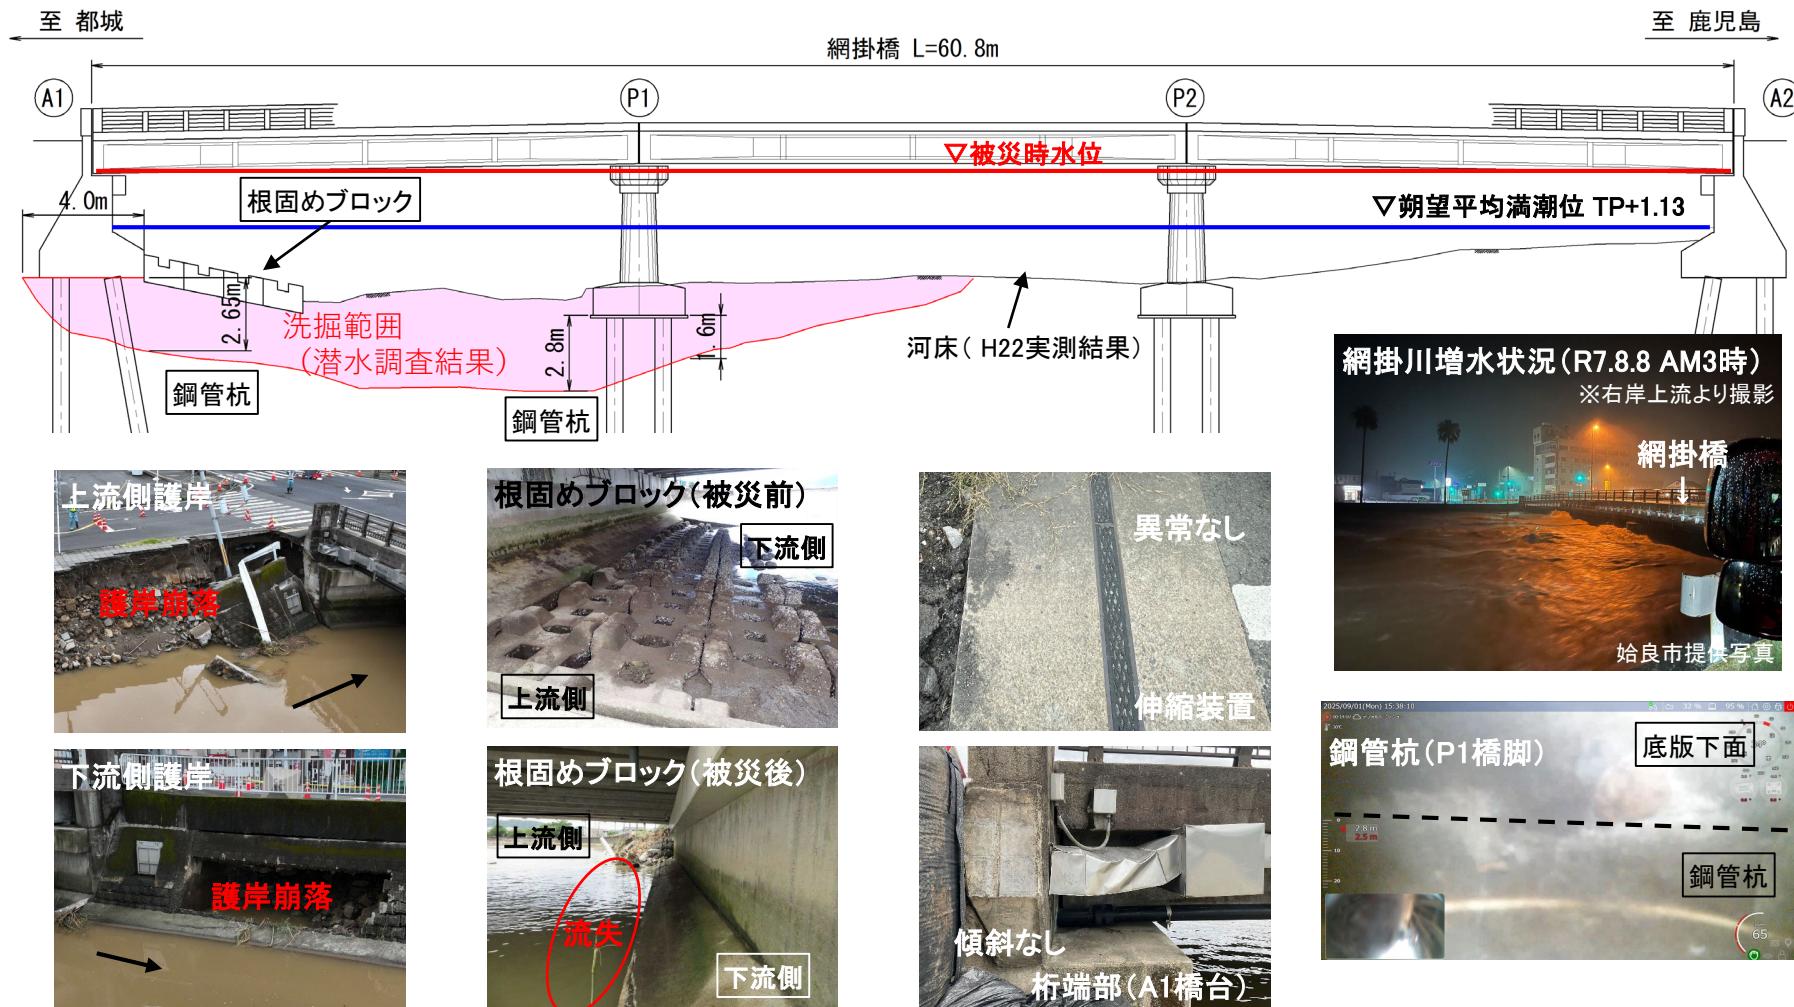
・豪雨による網掛川の増水、流速増大による

①河床洗掘および②A1橋台前面の根固めブロックの流失、③護岸の崩落（コンクリート版の落下等）

・洗掘によって基礎杭が露出（3m程度）しているが、下部構造の傾斜や沈下など橋梁本体構造に変状はない。
(高欄の見通しや桁端部の遊間、伸縮装置等の異常なし)

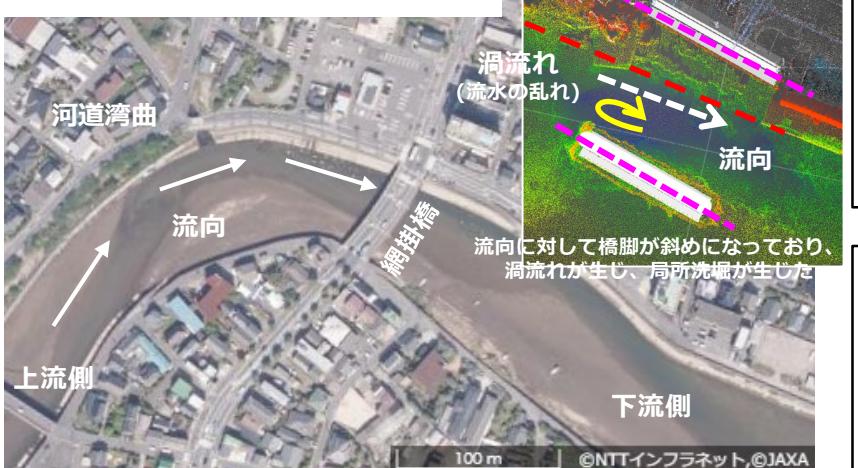
【被災原因】 ①A1 橋台～P1 橋脚間の流水の乱れや流速の増大 ⇒ 河床浸食

②根固めブロック敷設していない箇所の河床侵食 ⇒ 根固めブロック流失、洗堀拡大、護岸崩落

①根固めブロック未敷設箇所の河床浸食

②橋台前面根固めブロックの流失

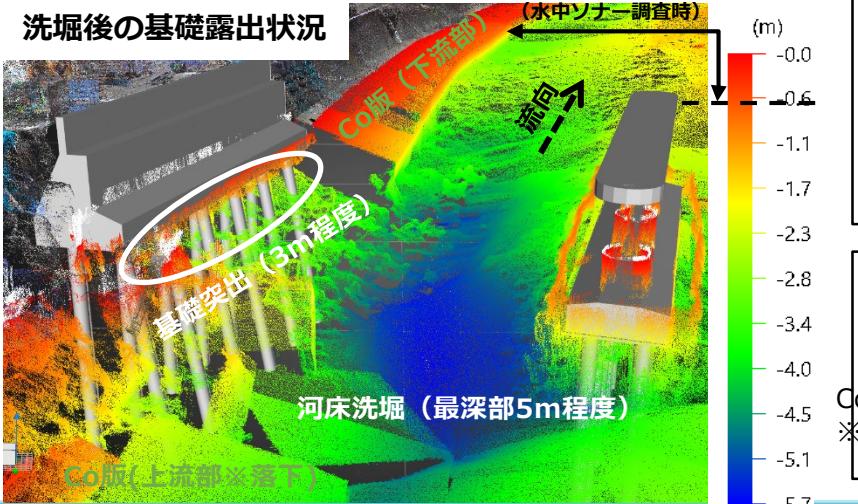
③洗堀範囲の拡大

④Co矢板の倒壊 (支持力喪失) 、Co版の落下
