平成29年7月28日
国立研究開発法人土木研究所

「福岡県朝倉市の筑後川支川6流域内における堆積流木と流木発生域の分布図」の公表について

国立研究開発法人 土木研究所 土砂管理研究グループ 火山・土石流チームでは、福岡県朝倉市内の6流域内（妙見川、奈良ヶ谷川、北川、寒水川、白木谷川、赤谷川）において、平成29年7月九州北部豪雨後の堆積流木と流木発生域を空中写真から判読し、分布図を作成しました（別紙）。災害後の応急・復旧対応を実施されている機関に対し判読図（速報）の提供を目的として公表します。

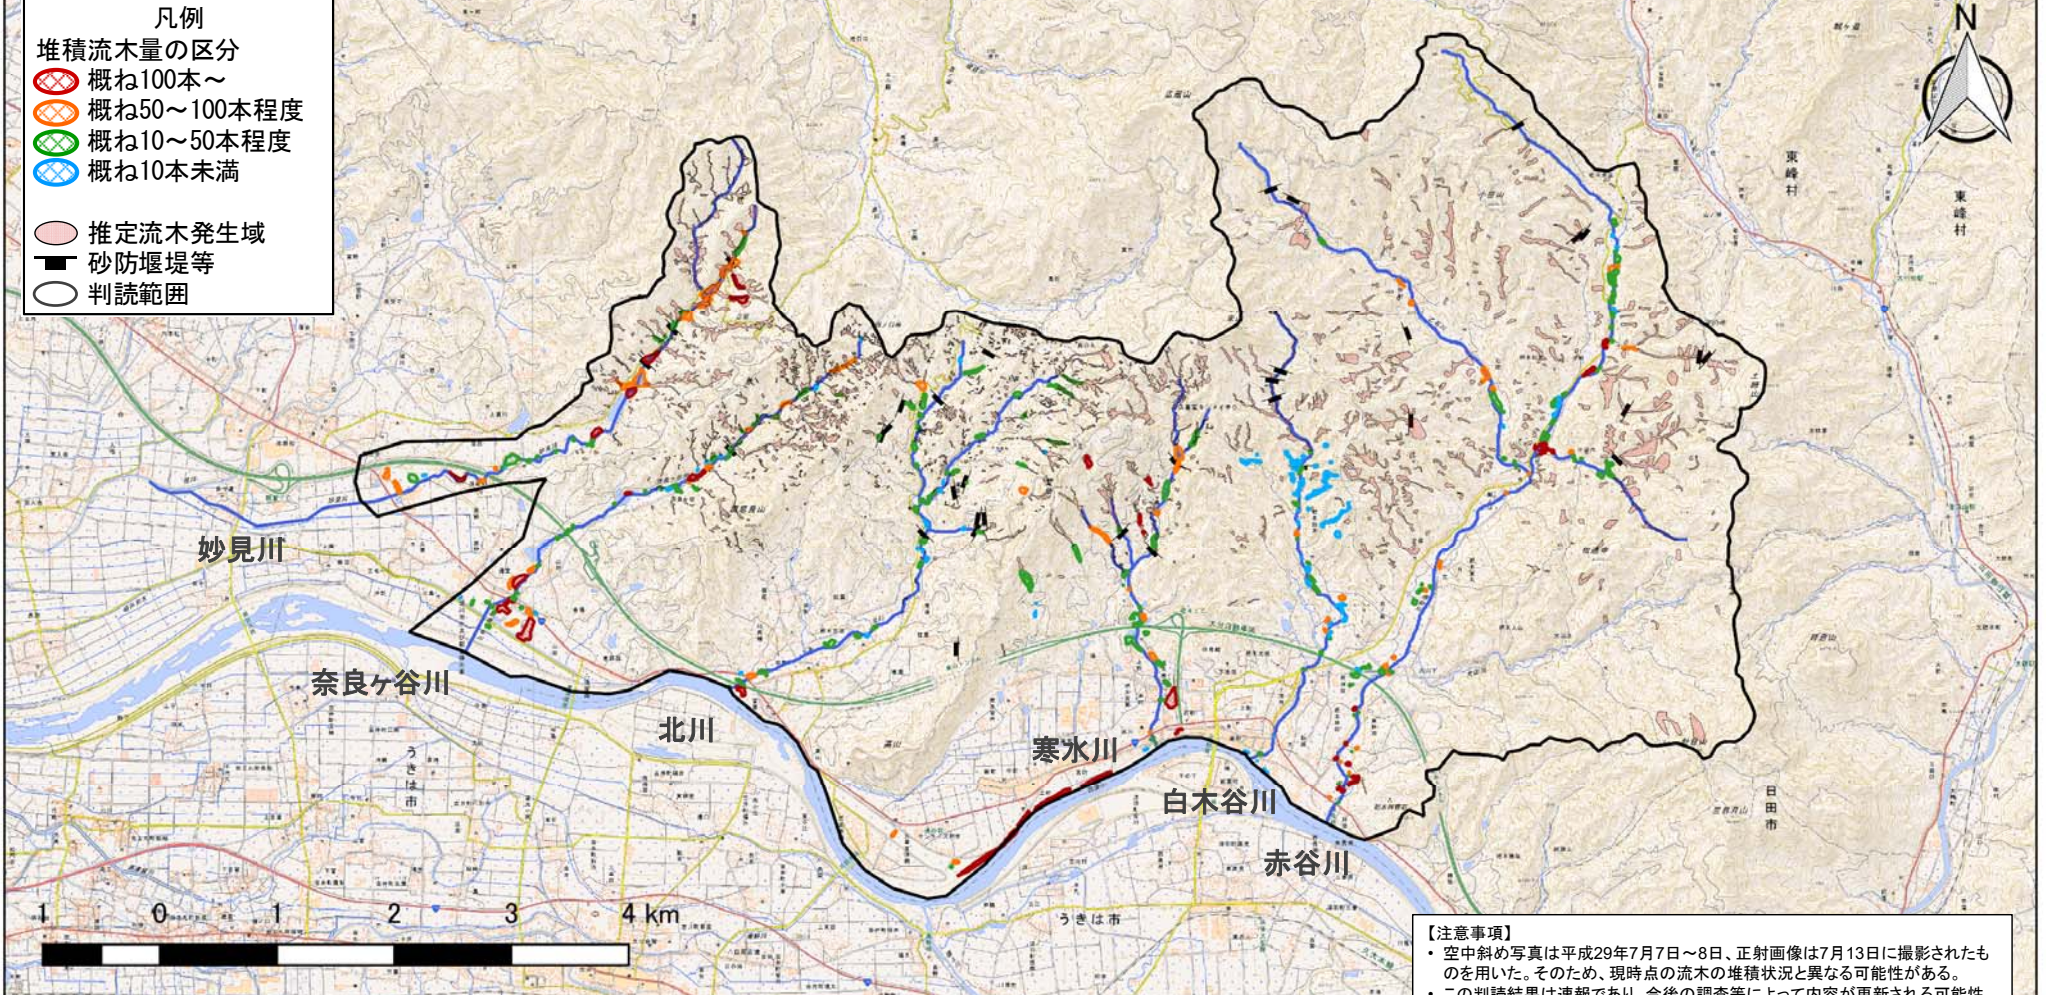
- ・各溪流においては、下流域のみならず上流域でも、多くの流木の堆積が確認された。
- ・流木は、数十本オーダーでまとまって堆積している傾向が見られた。
- ・流木は、元の河道のみならず、周辺の田畑にも堆積していた。
- ・流木の堆積箇所の近傍では支溪流からの土砂流出や斜面の崩壊が見られ、流木の発生はこれらによって生じたと推定される。
- ・妙見川の最下流に位置する須川第一砂防堰堤では、堰堤の上流側に流木が大量に堆積しており、砂防堰堤が流木を捕捉したとみられる。
