# (4) 大規模地すべり 荒砥沢ダム周辺で発生した 大規模な地すべりの状況

(独) 土木研究所 地すべりチーム  
上席研究員 藤澤和範

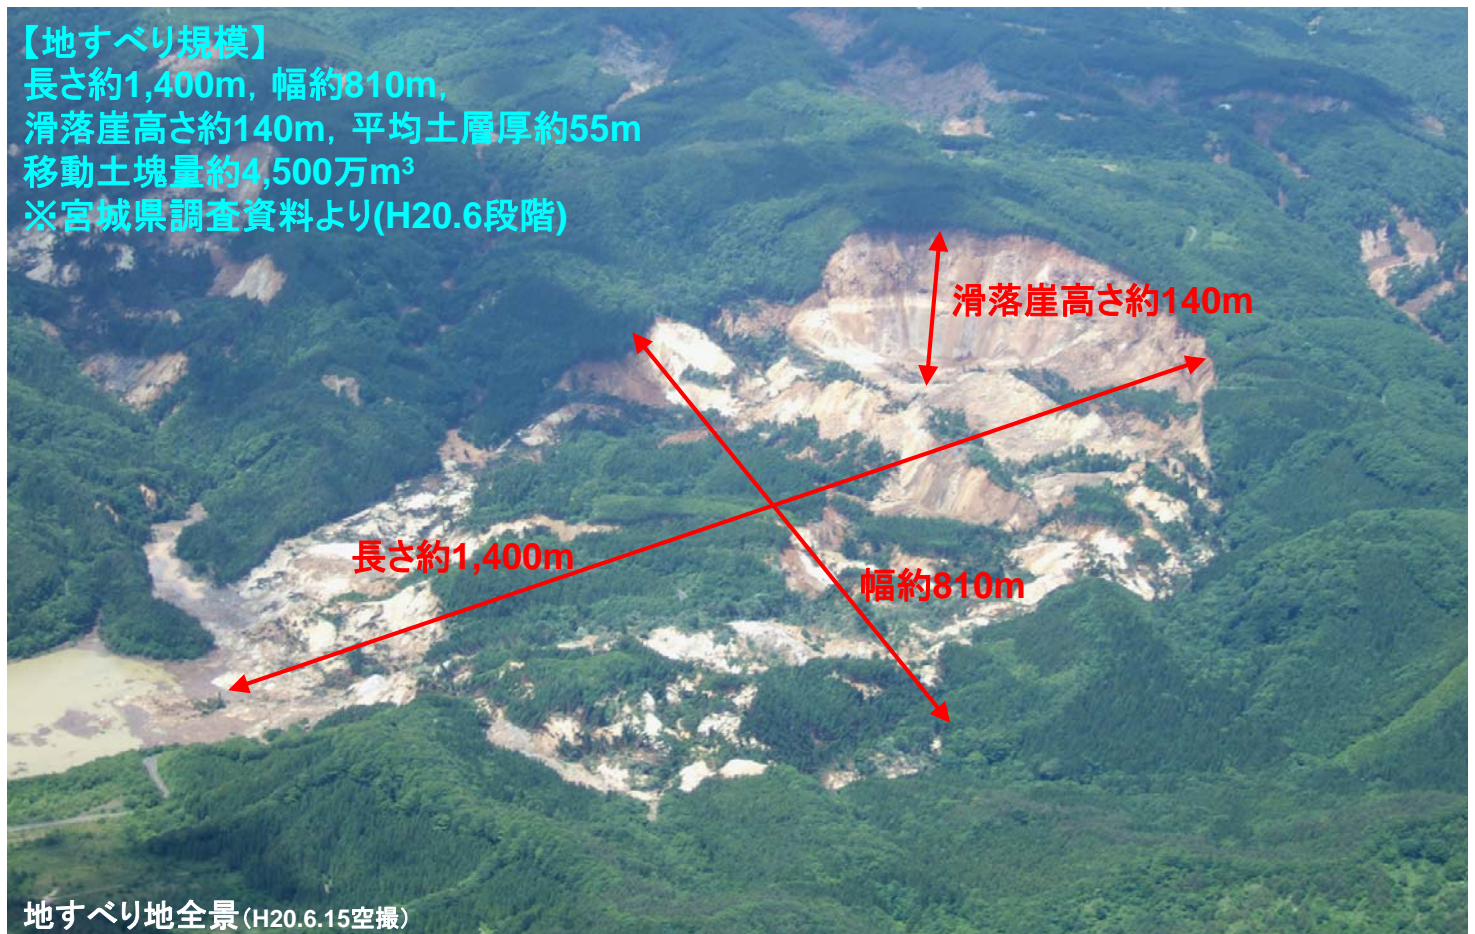
長さ約1,400m, 幅約810m,  
滑落崖高さ約140m, 平均土層厚約55m  
移動土塊量約4,500万 $m^3$   
※宮城県調査資料より(H20.6段階)

地すべり地全景 (H20.6.15空撮)

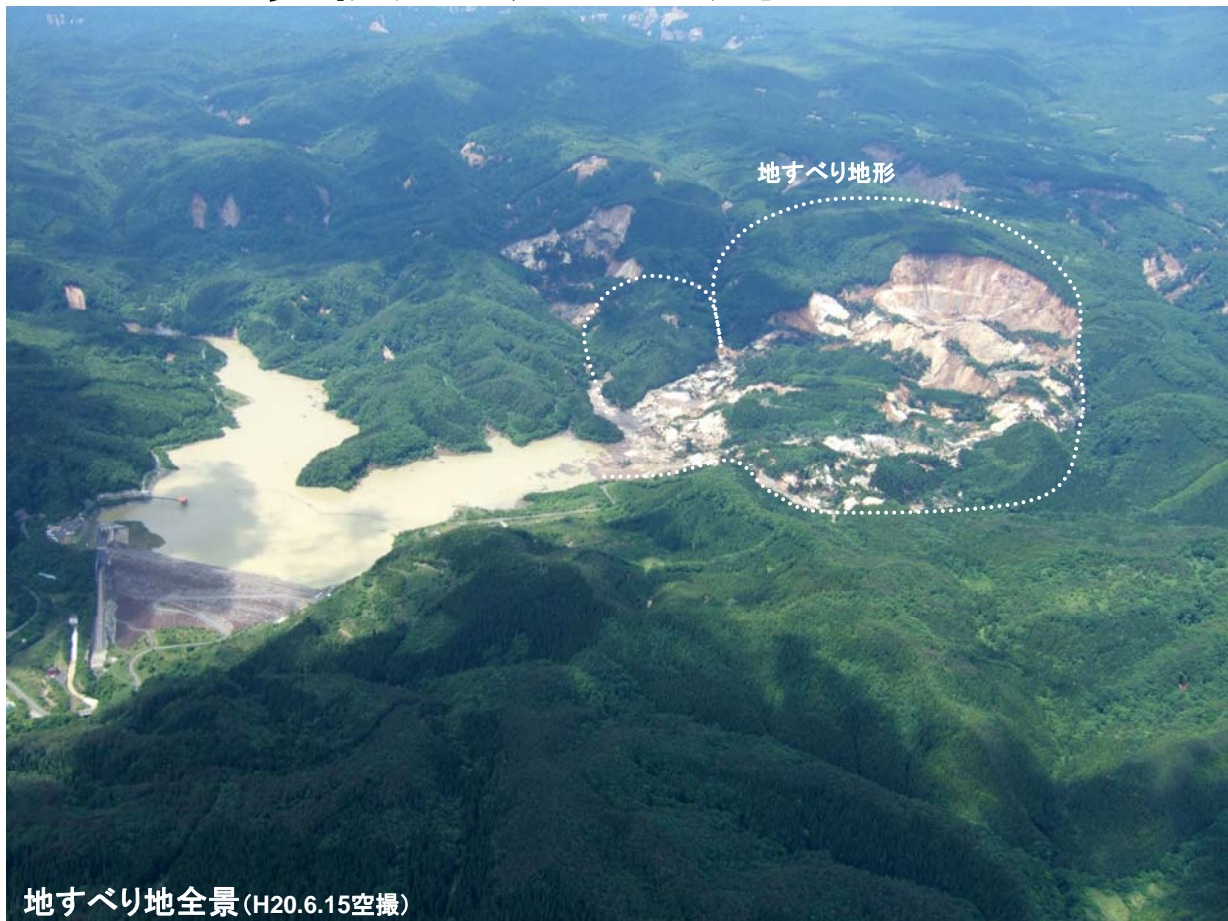
地すべり範囲の全景。周辺の地形は緩やかな起伏が見られる傾斜 $10^{\circ}$ 程度の緩斜面で、地すべり地形と考えられる。地すべり土塊は引張り部と圧縮部、細分化したブロックに分けられる。

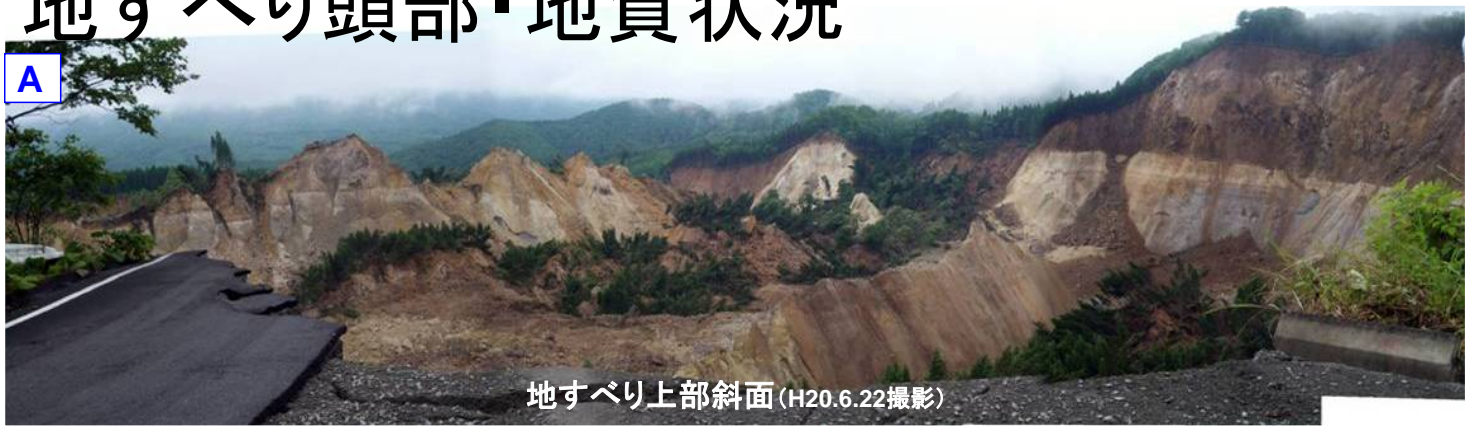
A

地すべり上部斜面 (H20.6.22撮影)

地すべり頭部の寸断された道路下方を望む。写真中央～左側は、地すべり本体から取り残された分離小丘の斜面上側が滑落した面であり、明瞭な条線が見られる。

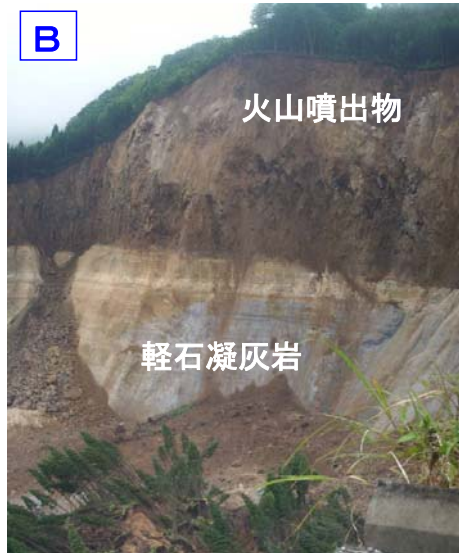
B

頭部滑落崖の全景。上部は火山噴出物（溶結凝灰岩主体）下部は軽石凝灰岩が分布する。

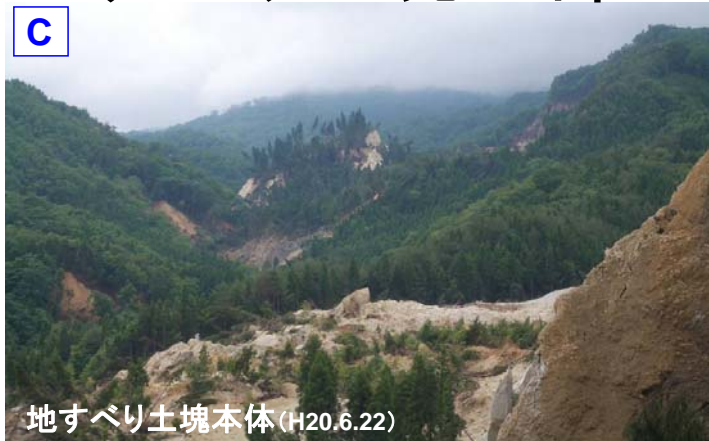
C

地すべり土塊本体 (H20.6.22)

地すべり土塊本体は比較的原形を保っている。中央奥側は分離小丘。

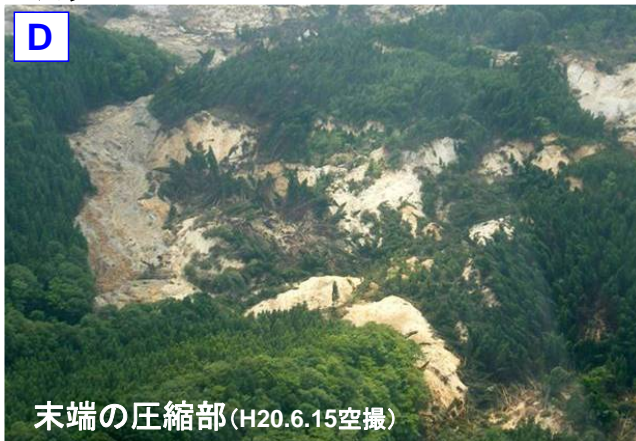
D

末端の圧縮部 (H20.6.15空撮)

地すべり土塊末端の圧縮部。杉が様々な方向に倒れており土塊が乱れている

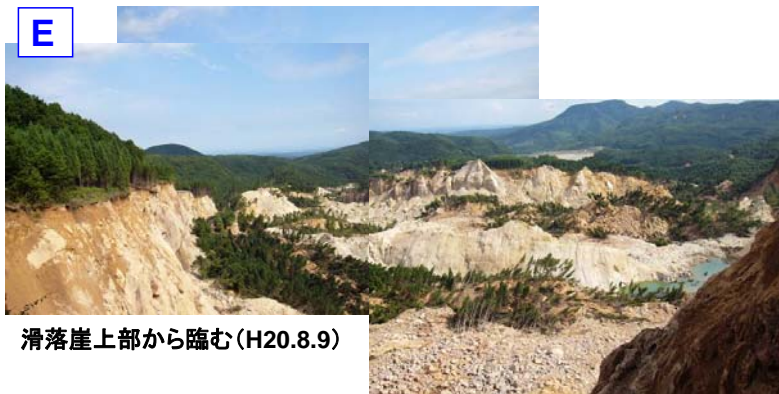
E

滑落崖上部から臨む (H20.8.9)

地すべり土塊頭部の引張り部。陥没した凹地形と分離小丘が帯状をなして交互に分布している。

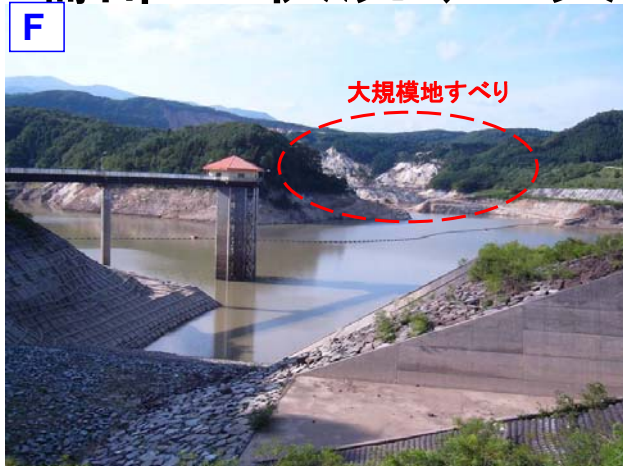
F

荒砥沢ダムとその上流の大規模地すべりとの位置関係。距離はおおよそ1km程度。(H20.8.9)

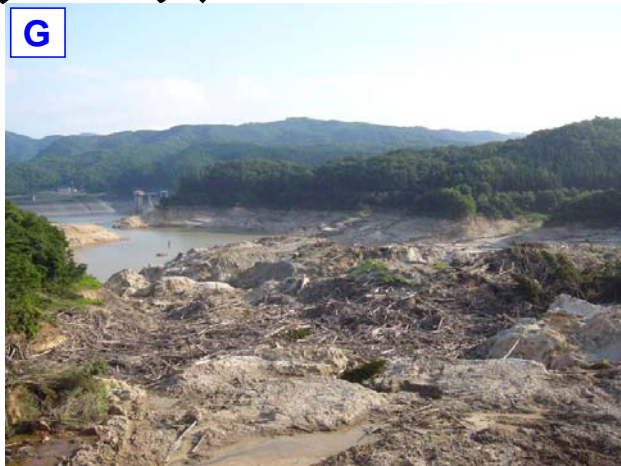
G

大規模地すべり末端部は二次すべりが発生し、地すべり土塊は乱れている (H20.8.9)

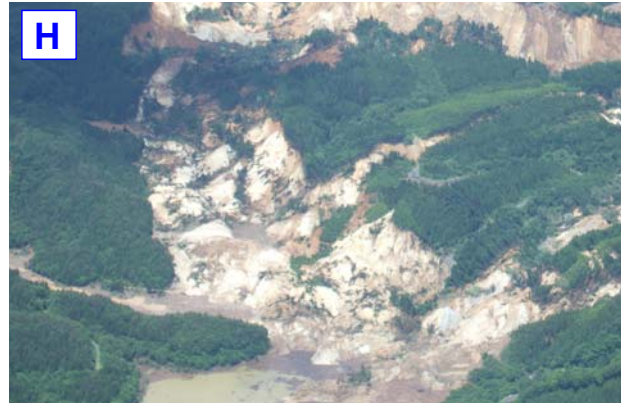
H

大規模地すべり末端部は貯水池に面した開放部となっている (H20.6.15空撮)

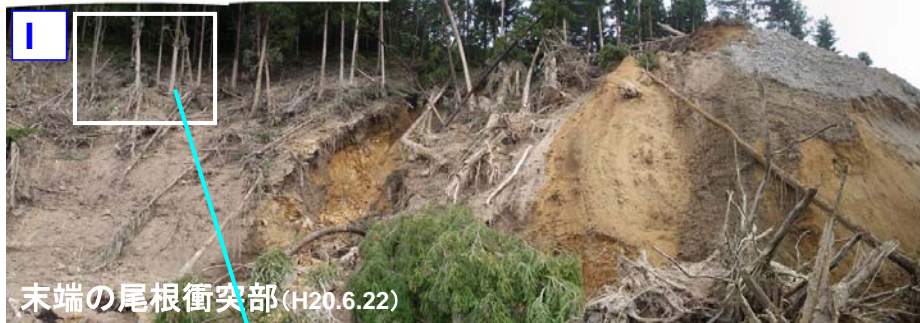
末端の尾根衝突部 (H20.6.22)

地すべり本体の末端部には、斜面への泥の付着や倒木が見られる。地すべり土塊の本体が尾根部に衝突したと考えられる。

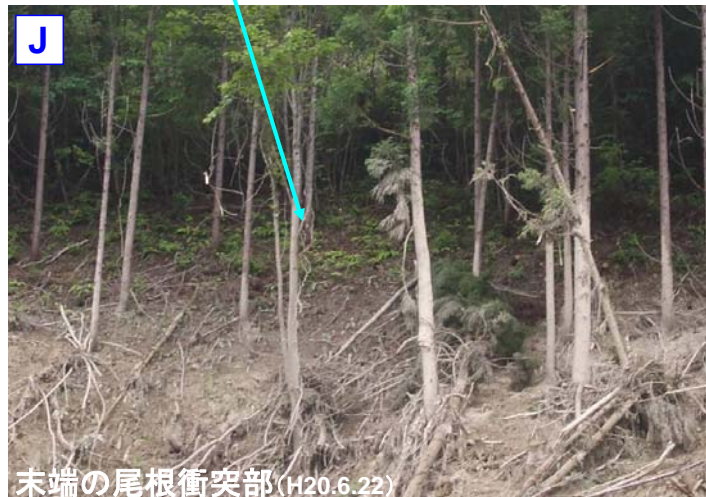
末端の尾根衝突部 (H20.6.22)

斜面裾部から高さ約10mまで倒木し、その上方の立木にも泥が飛散している。

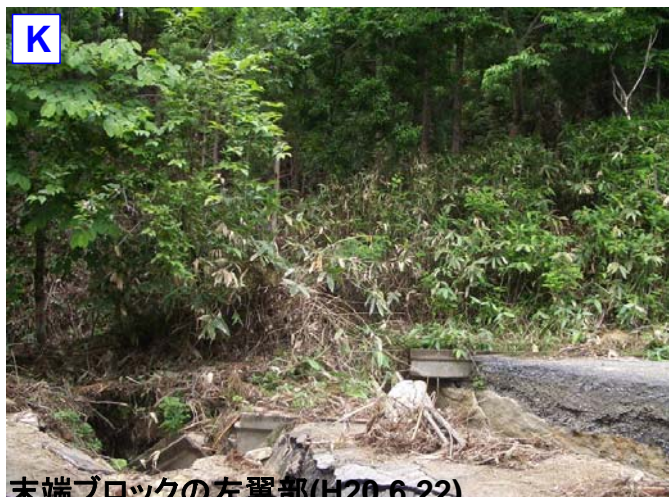
末端ブロックの左翼部 (H20.6.22)

この位置で道路が大きくせん断されている。

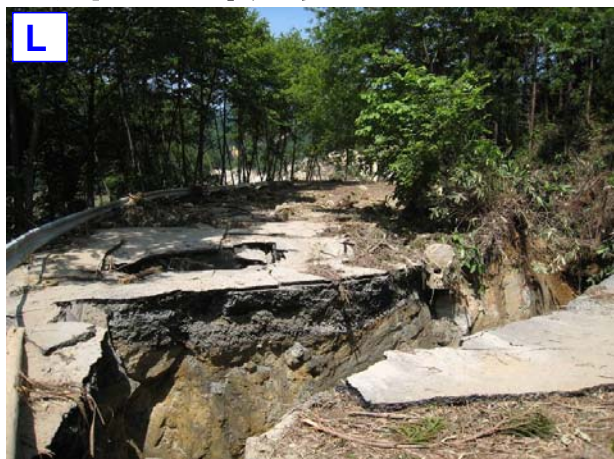
末端隣接ブロック左翼部の道路 (H20.6.22)

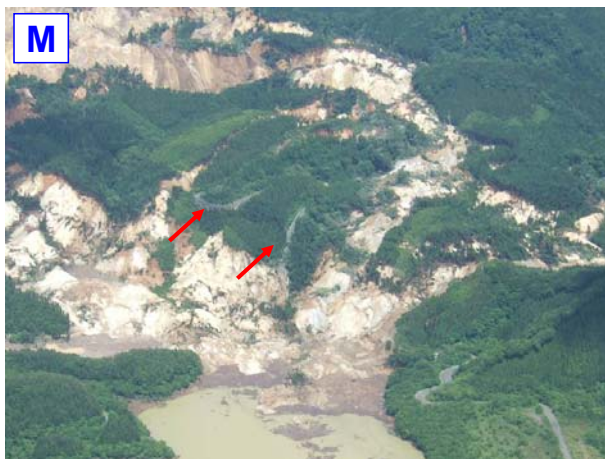
土塊内部に取り残された道路 (H20.8.9撮影)

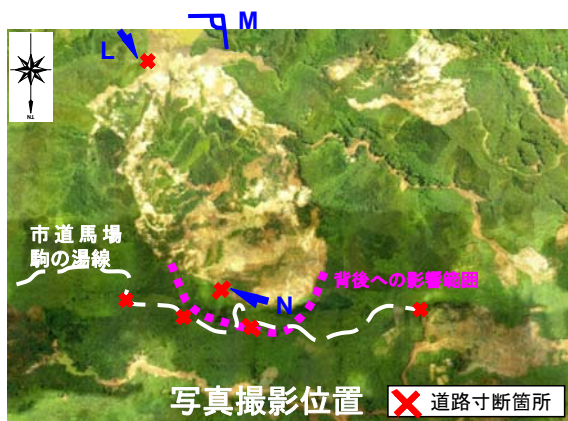
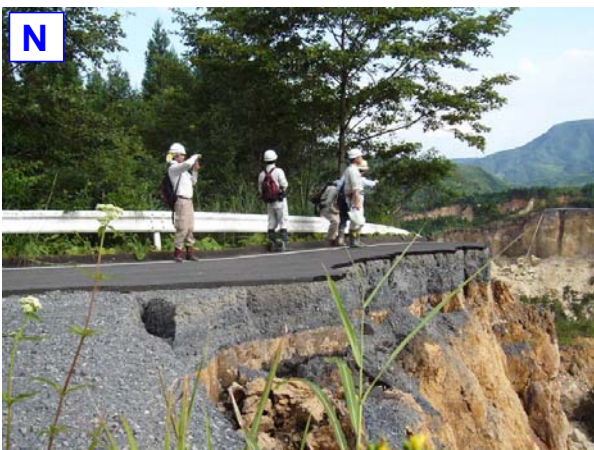
頭部滑落崖の寸断された道路 (H20.8.9撮影)

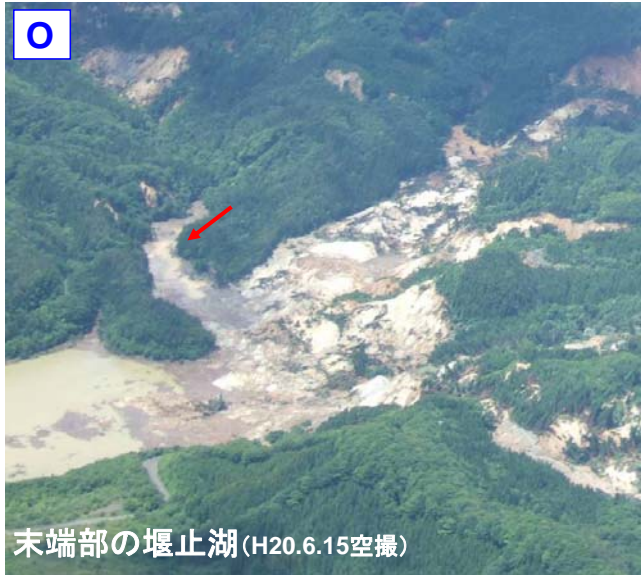
O

末端部の堰止湖 (H20.6.15空撮)

地すべり末端部のシツ  
ミックキ沢の全景。

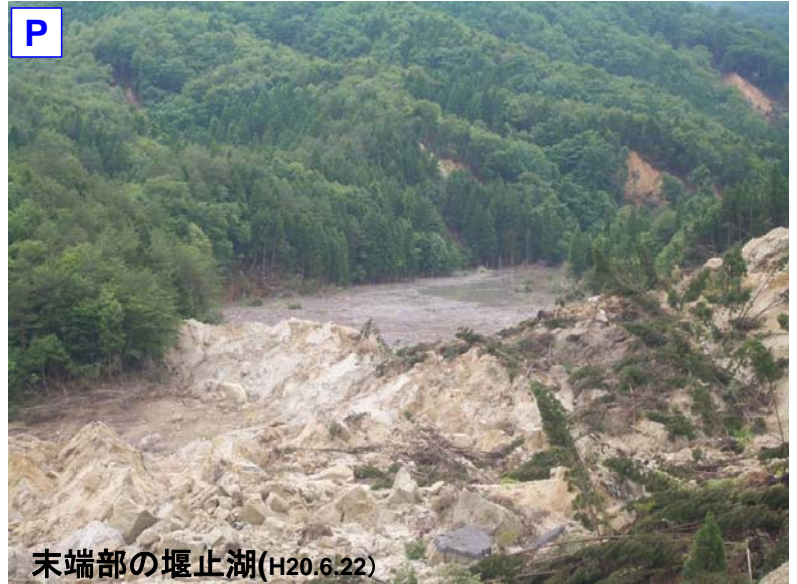
P

末端部の堰止湖 (H20.6.22)

シツミックキ沢は地すべり本体により閉塞され、下流部には堰止湖ができています。

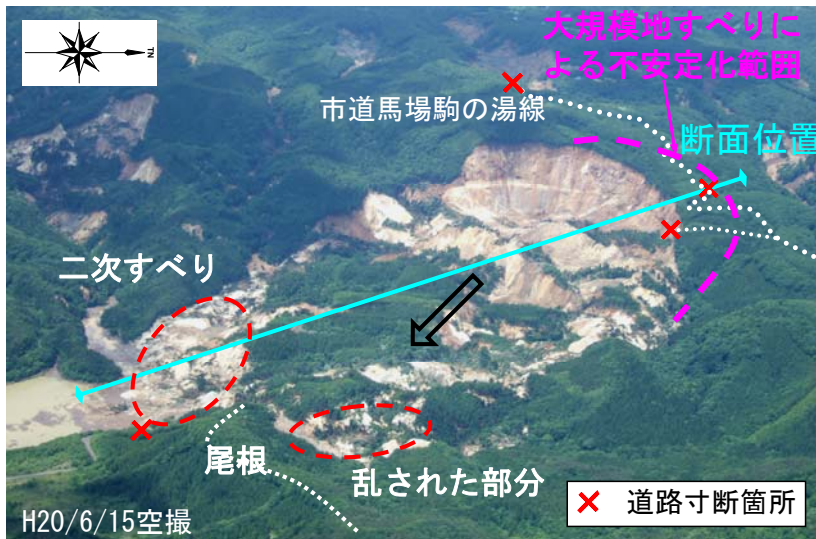
- ・本図は地形図と既往ボーリング資料から作成（現在ボーリング調査中）。
- ・地すべり発生前の地形勾配は平均 $\angle 10^\circ$ 、すべり面の推定勾配は $\angle 5^\circ$ 程度と考えられる。

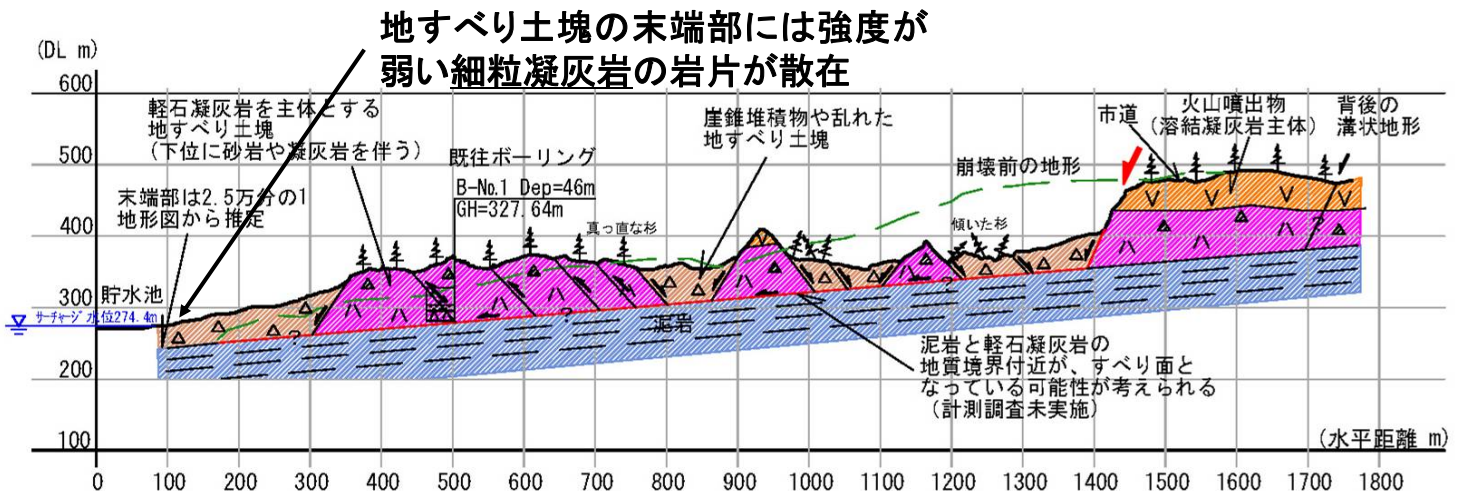
・過去に発生した地すべり地の一部が、1,000galを超える強い地震動によって滑動。

・直線的なすべり面の形状、引張り部と地すべり本体の圧縮部が明瞭に区分される地形の特徴

→すべり面が直線で末端が開放された流れ盤の地すべり(通称:椅子型地すべり)

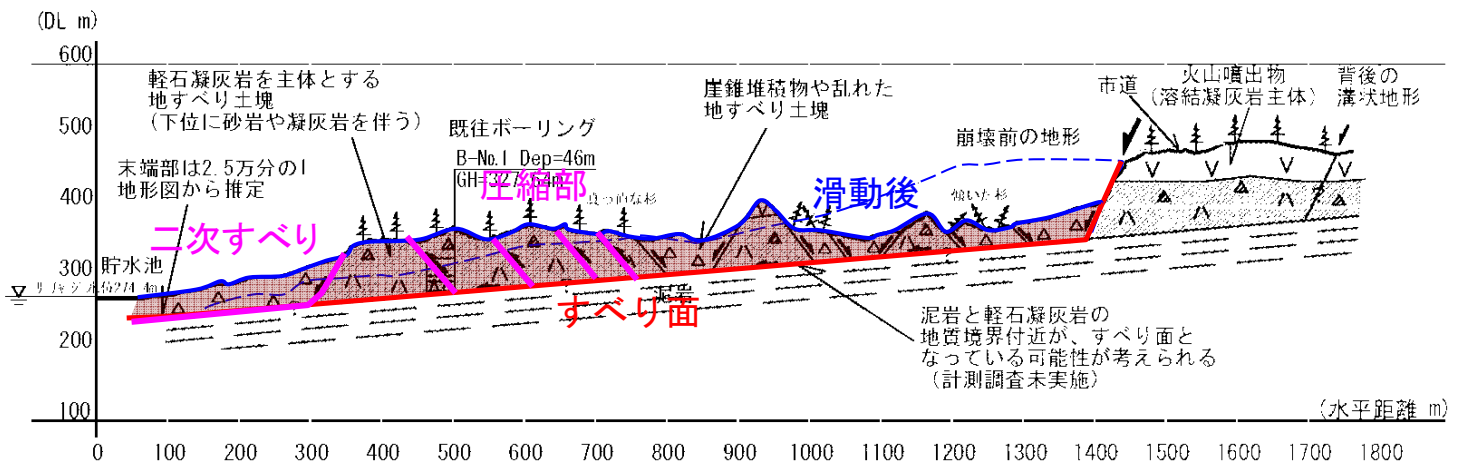
- ①地すべり本体が広い範囲で下方に動きながら、本体の上部が何個かの分離小丘に分かれて取り残された。
- ②次に地すべり本体が斜面下方の尾根に達し、地すべり末端部は強い圧縮を受けて土塊の一部が乱されるとともに、貯水池付近の開放部分では二次すべりが発生したものと推定される。

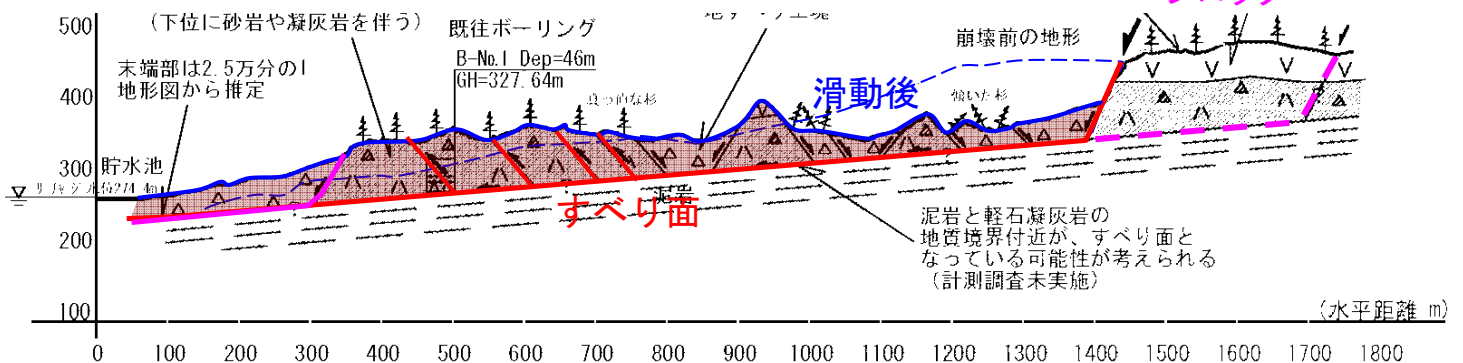
- ①地すべり本体が広い範囲で下方に動きながら、本体の上部が何個かの分離小丘に分かれて取り残された。
- ②次に地すべり本体が斜面下方の尾根に達し、地すべり末端部は強い圧縮を受けて土塊の一部が乱されるとともに、貯水池付近の開放部分では二次すべりが発生したものと推定される。
- ③背後には本体ブロックの滑動により、不安定化したブロックが存在すると考えられる。

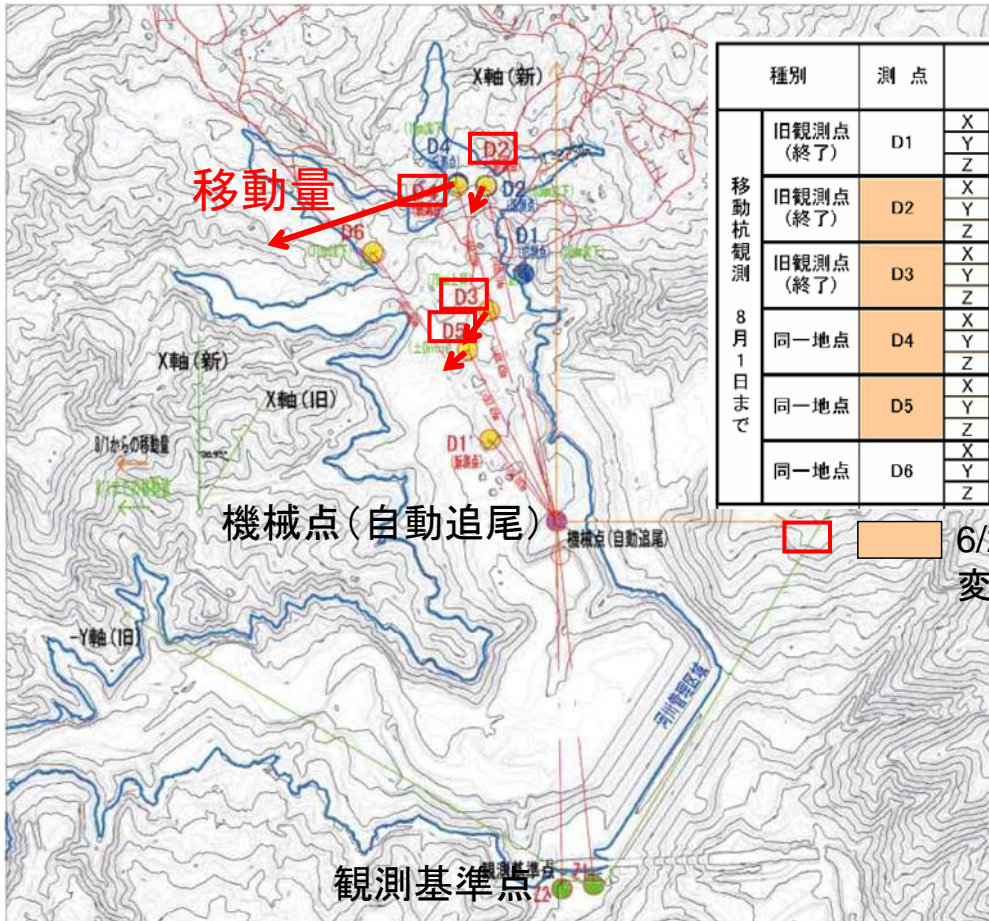
6/27~8/1の間に5cm以上の  
変位が観測された観測点

※8/1以降は顕著な変位  
は確認されていない。
