4月11日の余震でいわき市に出現した地表地震断層(第2報)

現地調査

4月19日(火) 地質・地盤研究グループ地質チーム 主任研究員 品川俊介
同 交流研究員 江口貴弘

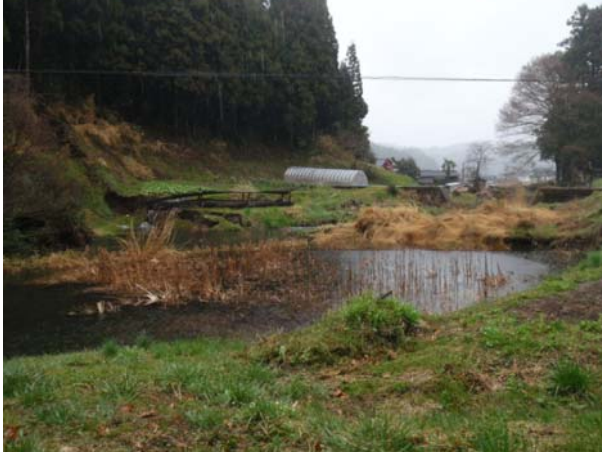
• IdW-8地点

北東を望む。

右写真の北側延長上にある、別当川および斜面での変位。

別当川では、写真手前側の落ち込みにより、手前側の川幅の拡大がみられる。

また、写真左奥の斜面内でも亀裂が連続する。

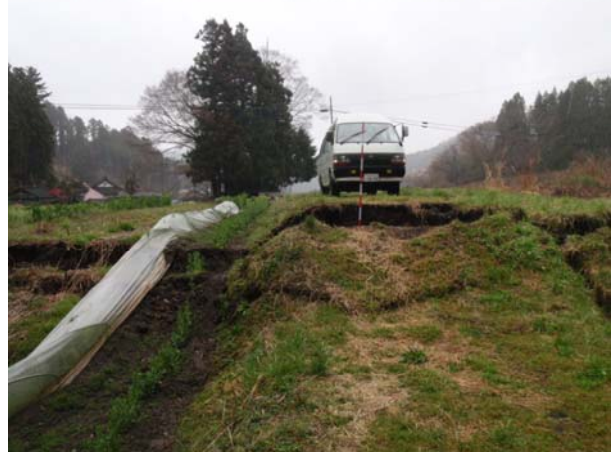
東を望む。

IdW-3の道路変状の北側延長上にある田畑内での亀裂。

垂直変位は30cm程度。

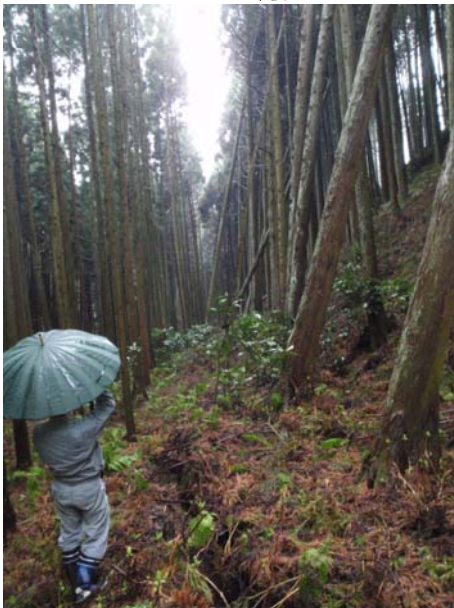
• IdW-9地点

南を望む。断層の走向N5W。

断層変位による西側斜面の下方変位の影響で、断層西側の樹木に倒れ込みがみられる。

樹木の倒れ込みは断層のすぐ西側で連続して起きている。

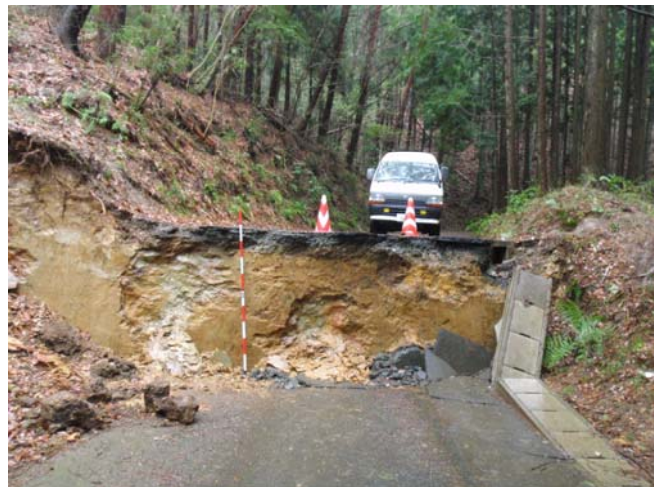
東を望む。左写真の北側延長にあたる道路上での変位。

垂直変位は約180cm。変位面の走向はN2W、傾斜は81W。

変位面には、厚さ2cm程度の断層粘土が付着しており、80S~75N傾斜の条線も確認される。

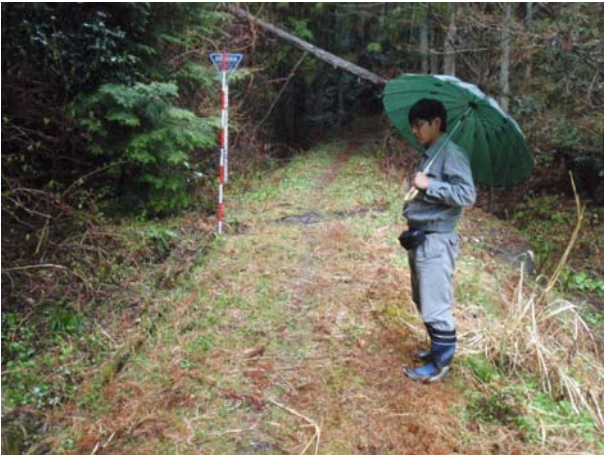
● YnW-8地点

北を望む。道路面に亀裂があり、若干南にたわんでいる。
 亀裂の走向はN40W。

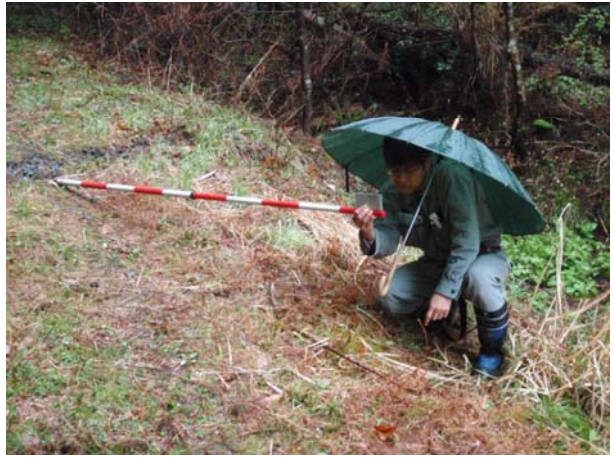
たわみの状況。とう曲幅は2m、沈下量は60cm程度。

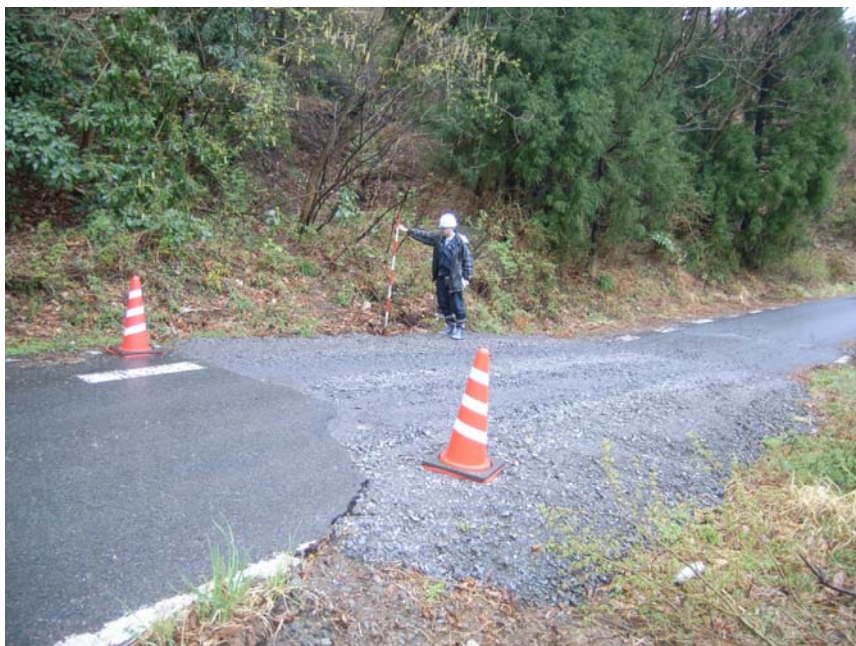
• YnW-9地点(東側)

道路に亀裂。走向はN25W。

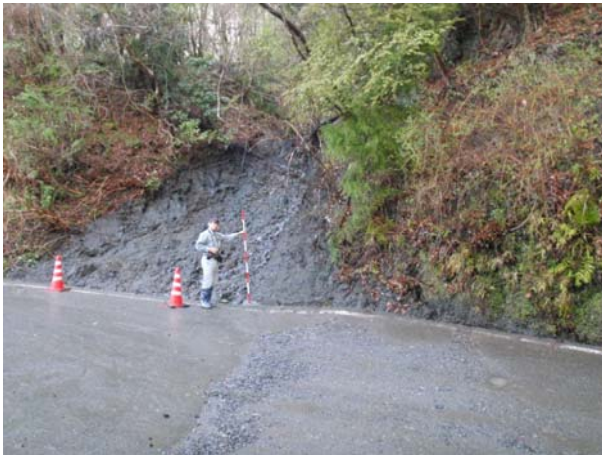
• YnW-9地点(西側)

道路に亀裂。亀裂延長上の山側斜面においても間の土砂が流出。

亀裂の走向はほぼ東西。道路面における鉛直変位量は約15cm。

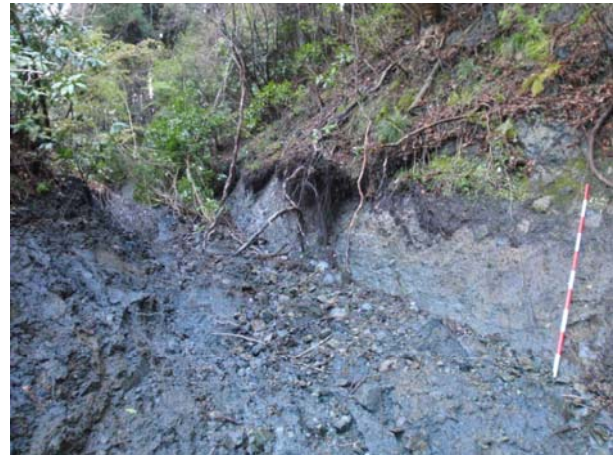
斜面の状況。

変状箇所の南側(写真左側)は北側に比べて若干低い。

流出土砂は青灰色の非常に粘性が高い粘土で、断層周辺の破碎粘土であると想定される。

断層変位は断層粘土と壁岩の境界付近で発生しているが、道路付近の変異量に比べて壁岩の露出が多い。それは、壁岩に張り付いている断層粘土が部分的に崩落、あるいは水流によって洗い出されたためと考えられる。

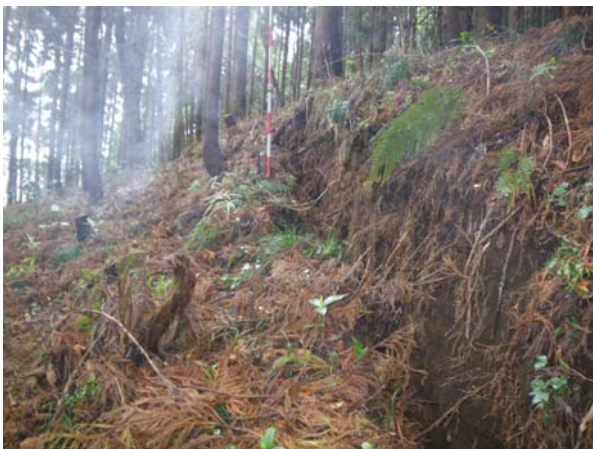
• YnW-10地点

西を望む。走向EW。垂直変位量50cm程度。開口幅20cm程度。

段差(亀裂)の延長方向は概ねNW~EW。幅2m程度の範囲で分岐・収束や雁行配列がみられる。

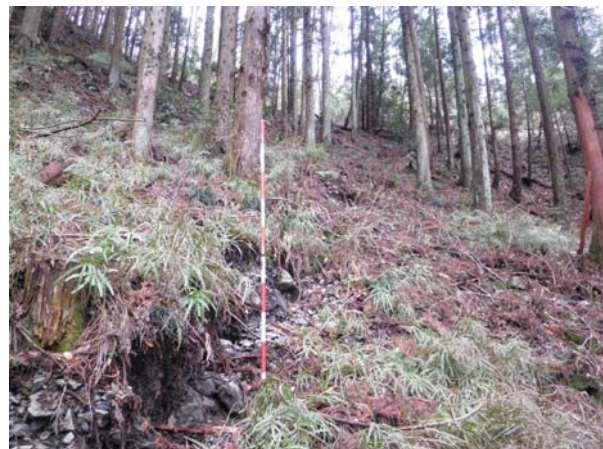
東を望む。走向N69E。垂直変位量40cm程度。開口幅10~20cm程度。

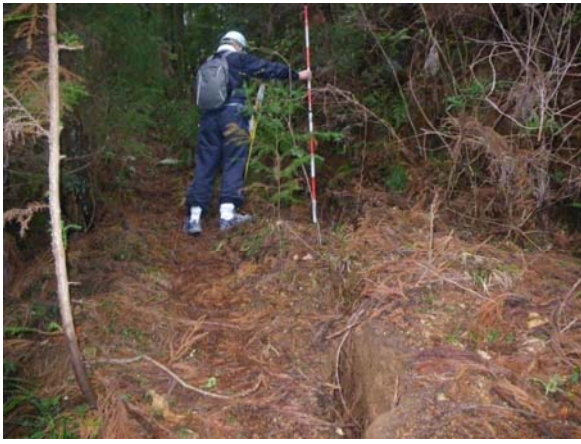
• YnW-11地点

林道に出現した段差。北を望む。走向N20W。垂直変位量20cm程度。
延長方向への連続性は不明瞭。

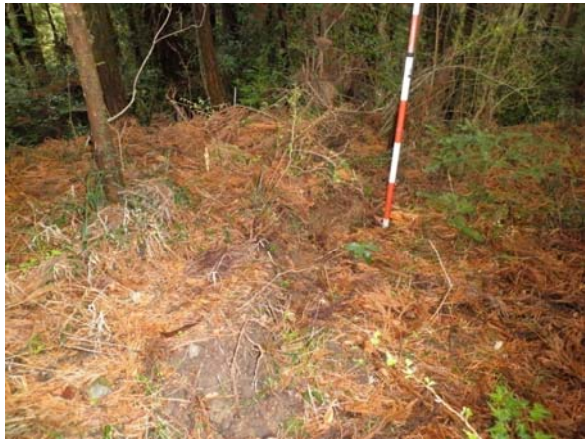
上部の林道に出現した段差。南を望む。走向N7W。垂直変位量20cm程度。

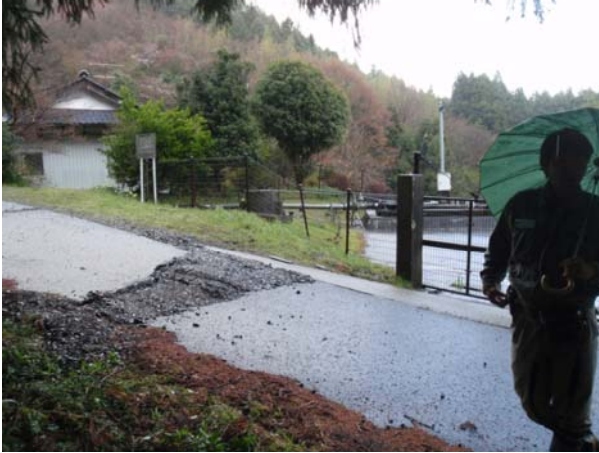
• YnW-12地点

東を望む。
道路に亀裂。亀裂は写真右奥の水道施設まで続く。
走向はN40W。
また、写真左中央部の道路の亀裂は写真左側家屋の前の庭に続いている。

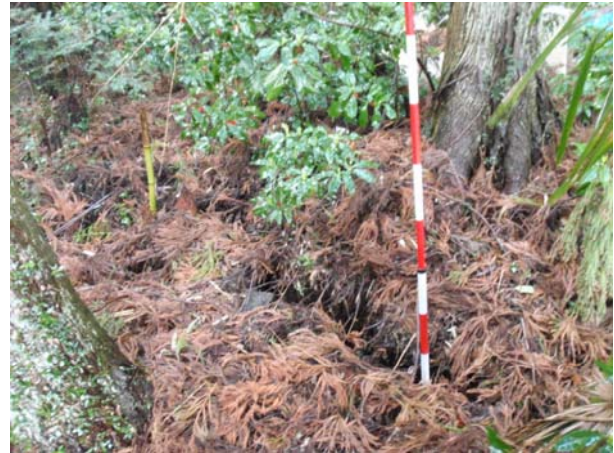
左写真の北西側延長方向。
道路と同様に垂直変位がみられ、山側に延長している。

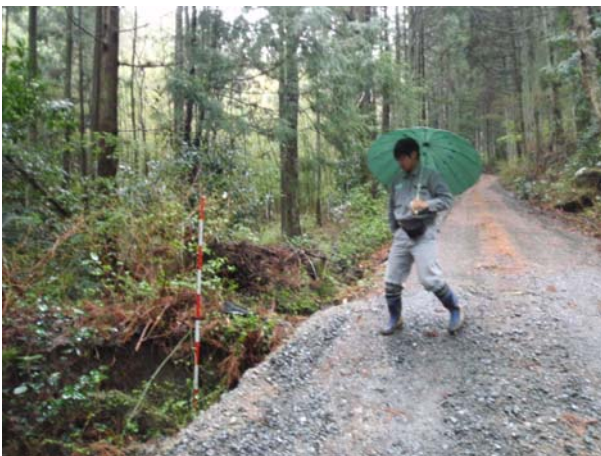
• YnW-13地点

北を望む。
道路にとう曲がみられ、西側斜面に垂直変位がみられる。
とう曲の方向はN60W。

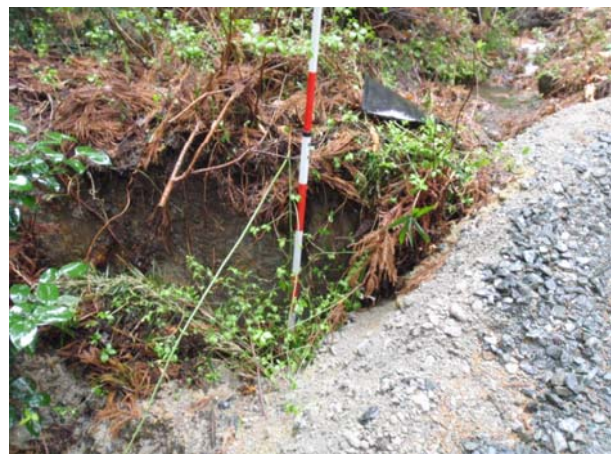
この露頭での断層面の走向はN55W、傾斜は82SW。
垂直変位量は80cm。
