国土技術政策総合研究所資料
Technical Note of National Institute for Land and Infrastructure Management, No.646
土木研究所資料
Technical Note of Public Works Research Institute, No.4202

平成23年(2011年)東北地方太平洋沖地震
土木施設災害調査速報

Quick Report on Damage to Infrastructures
by the 2011 off the Pacific coast of Tohoku Earthquake

国土交通省国土技術政策総合研究所
National Institute for Land and Infrastructure Management
Ministry of Land, Infrastructure, Transport and Tourism, Japan
独立行政法人土木研究所
Incorporated Administrative Agency, Public Works Research Institute, Japan

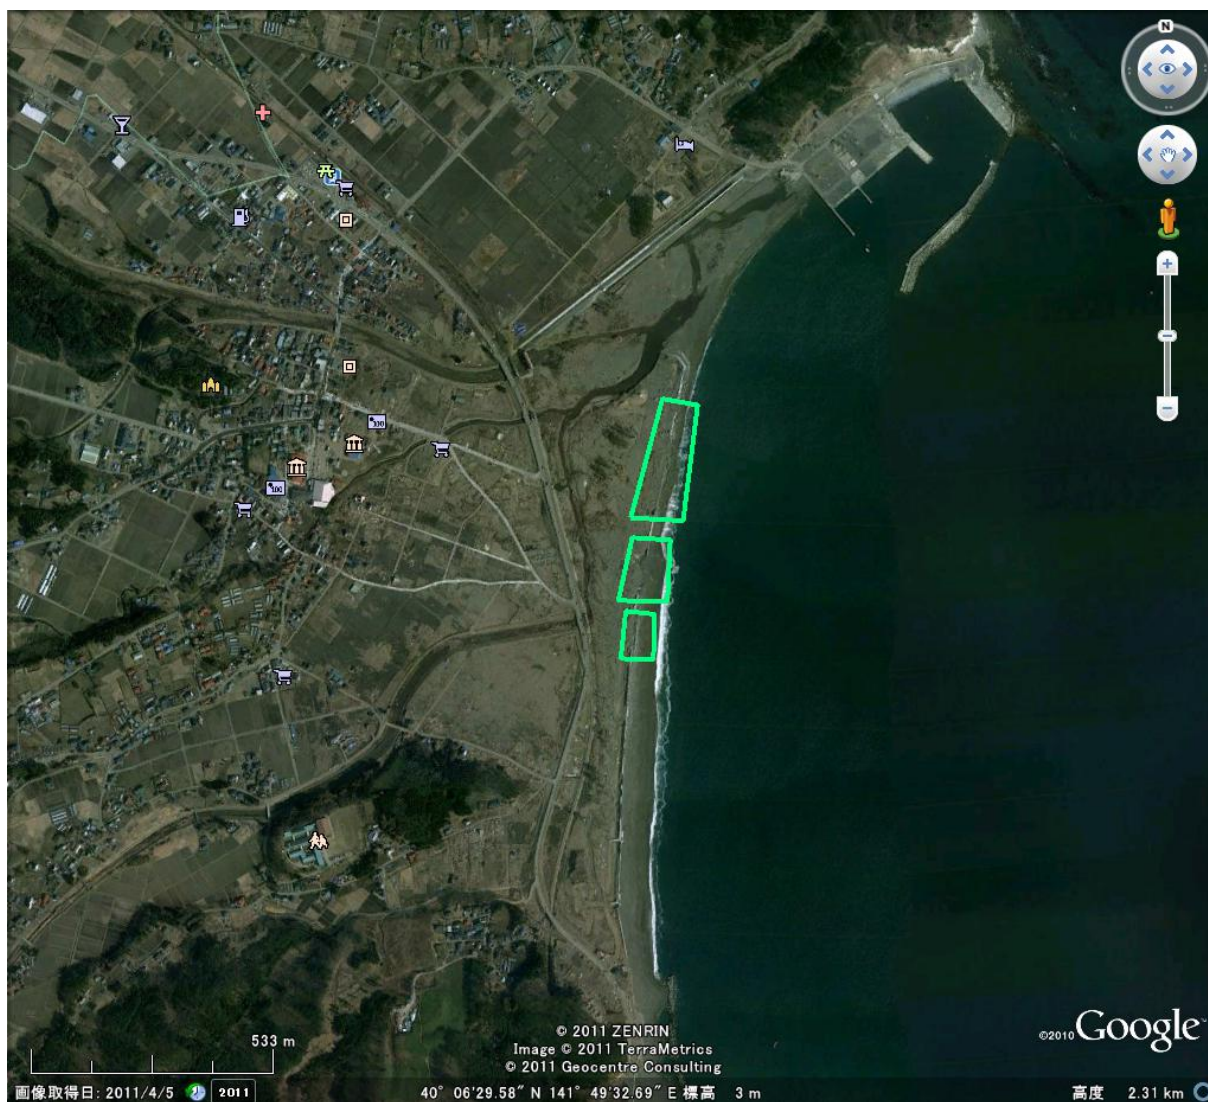
写真-5.4.17 野田海岸堤防配置と破堤箇所

写真-5.4.17に示すとおり南側は二線堤状に配置されている。二線堤区間については、写真-5.4.18～写真-5.4.21に示すとおり海側堤防が大きく破壊されている。写真-5.4.22に示すとおり陸側の堤防には大きな被災はない。なお、海側堤防では、堤防高及び断面が変化している箇所があり、天端高が低く小さな断面の区間で被災している。

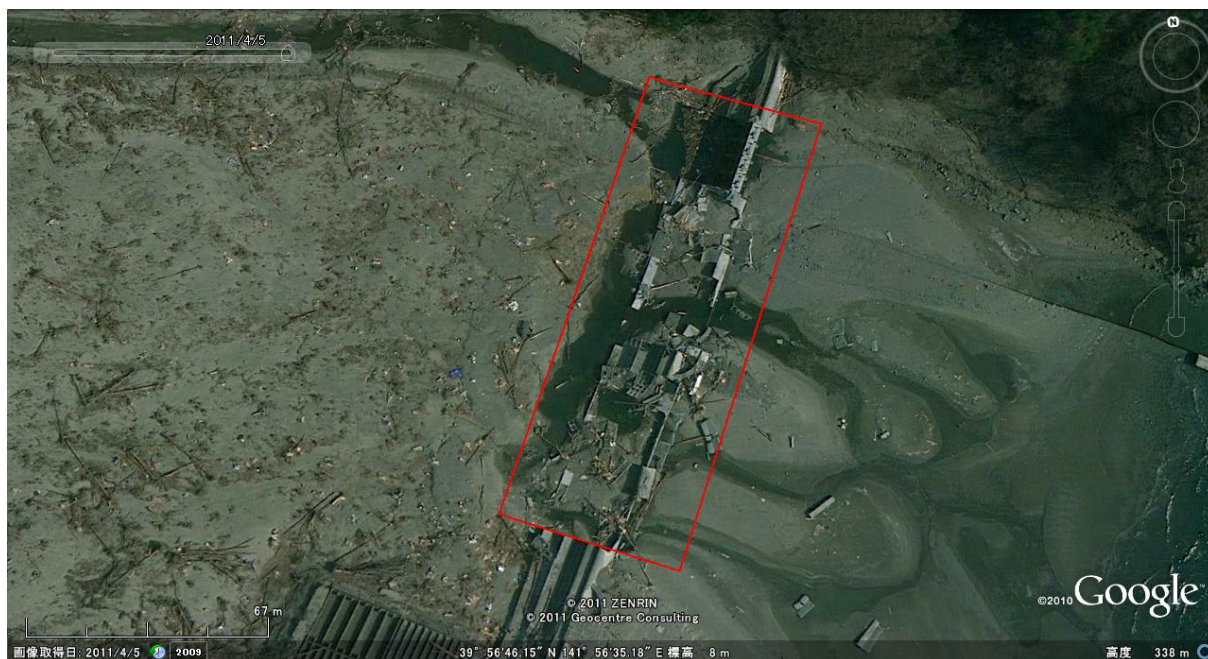
写真-5.4.33 明戸海岸堤防被災状況

写真-5.4.33に示すとおり堤防が全壊した。空中写真で堤防の被覆材が上流・下流両方に散乱していることから、押し波・引き波両方の作用で破壊した状況がうかがえる。

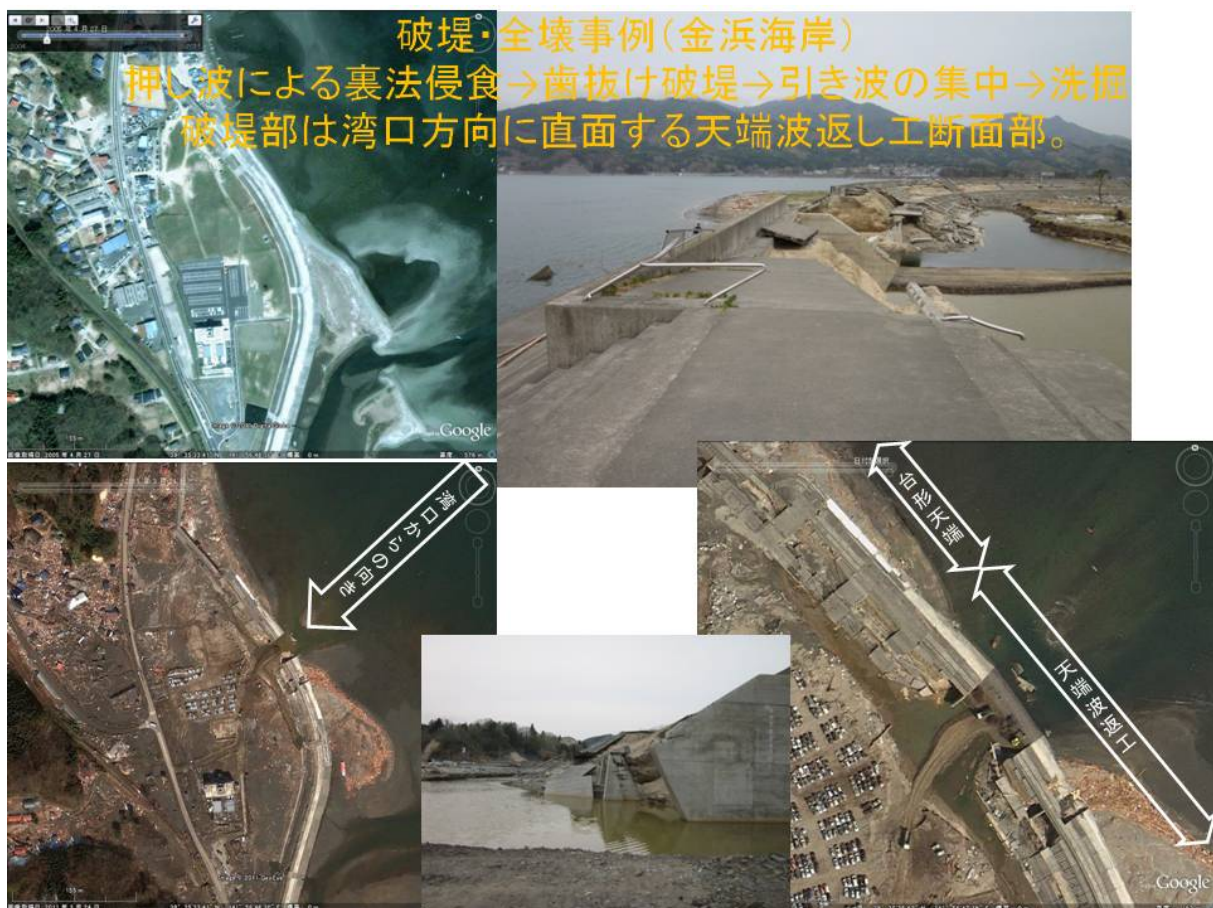
図-5.4.3 金浜海岸歯抜け破堤と裏法・天端被災

図-5.4.3に示すとおり金浜海岸では、歯抜け状の破堤が発生した。破堤箇所は、湾口に直面している区間にあり、また、断面形状が台形断面から波返し工を有する断面に変化した後の区間である。湾口に直面しない平面形状の箇所は裏法被災で済んでいる。破堤箇所周辺は、裏法・天端の被災と法尻洗掘が発生した部分破壊の状態であった（写真-5.4.53、写真-5.4.56～写真-5.4.57）。特徴的なのは、ところどころに設けられている階段工による裏法被覆工部分は残存していたことである（写真-5.4.52）。これは、被覆工厚が厚いこと、形状が台形断面であること、階段形状で越流した流れが減勢された可能性があること等が考えられる。また、破堤も隔壁工によって周辺に拡大せずに済んでいる状況も見られた（写真-5.4.54）。写真-5.4.53、写真-5.4.55のとおり堤防が海側に嵩上げされたことがわかる。写真-5.4.56～57に示すとおり天端保護工の被災は押し波時の移動と引き波時のめくれあがりのように見えるものの両方が見られる。破堤箇所では、被災した堤防の被覆工は海側に流失しており、破堤口を通じて流れた流路跡は深掘れしていた（図-5.4.4～図-5.4.5）。

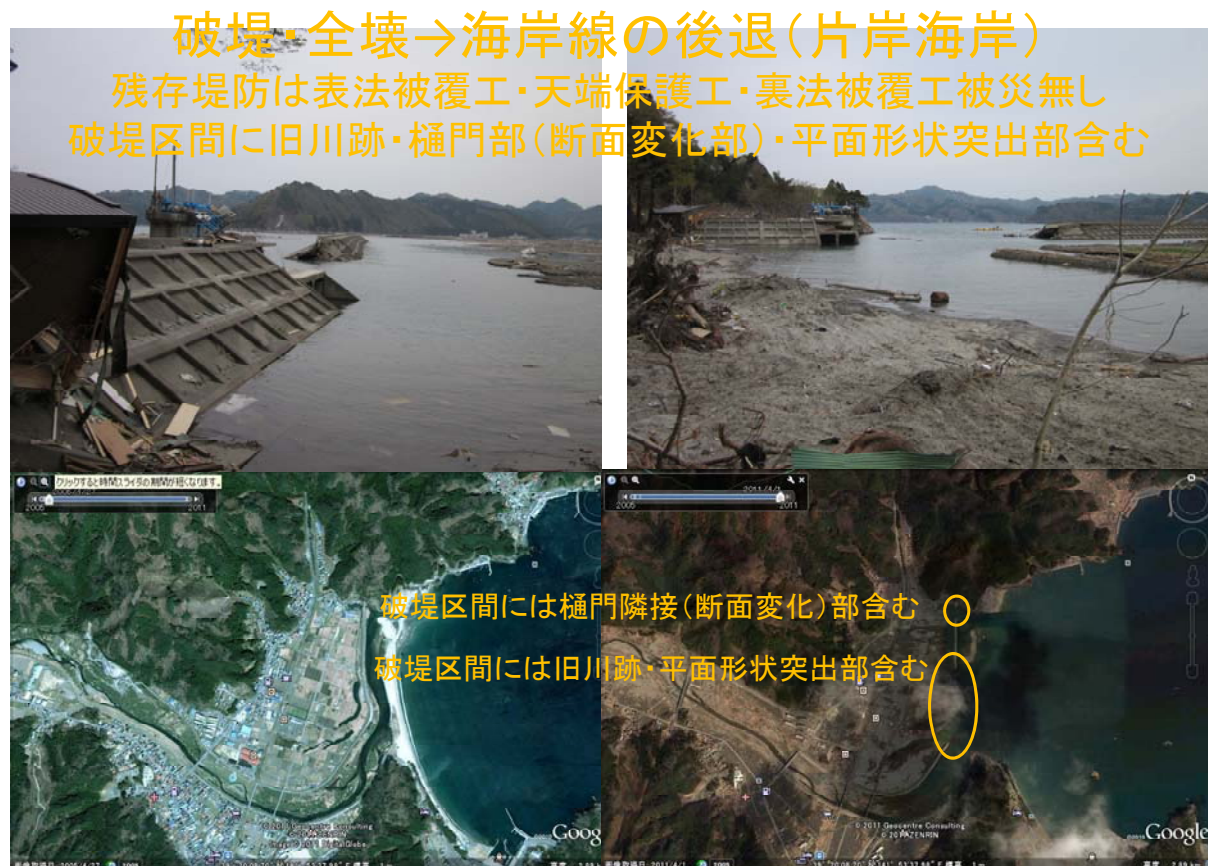
図-5.4.10 片岸海岸破堤箇所

図-5.4.10に示すとおり片岸海岸でも破堤、海岸線の後退が生じている。破堤箇所は平面的な突出部分と樋門に隣接した場所である。平面的な突出部は押し波時には最初に越流すると推定され、波の集中も生じている可能性がある。

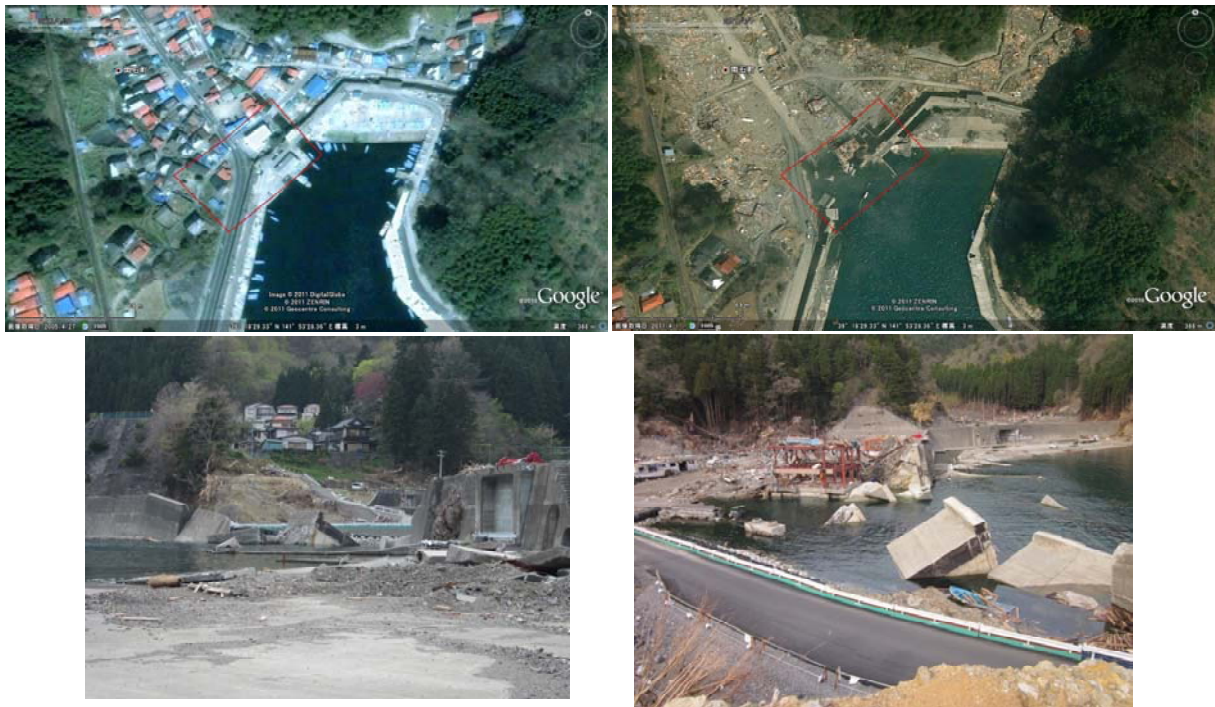
図-5. 4. 11 両石漁港海岸破堤箇所

図-5.4.11に示すとおり、両石漁港海岸では重力式コンクリートの堤体が転倒した破堤が発生した。破堤箇所は、谷筋に面している場所である。堤体の多くはその場で転倒しているが、一部は海側に移動して沈んでいる。海底の地形測量を行ったところ、図-5.4.12、図-5.4.13に示すとおり谷筋方向にあたる陸間につながる道路の延長線上で洗掘溝ができている。この海岸では、津波来襲時の動画がYoutubeにアップされている。動画によれば、1回目の押し波・引き波では波堤していない。また、津波の来襲も激しくスプラッシュがあがるような来襲の仕方ではなかった。

破堤・全壊の事例(両石漁港海岸)
破堤口へ向かう引き波時の洗掘拡大で倒壊したと思われる例。
破堤部は陸閘部含む。平面形状は谷筋に面した場所含む。

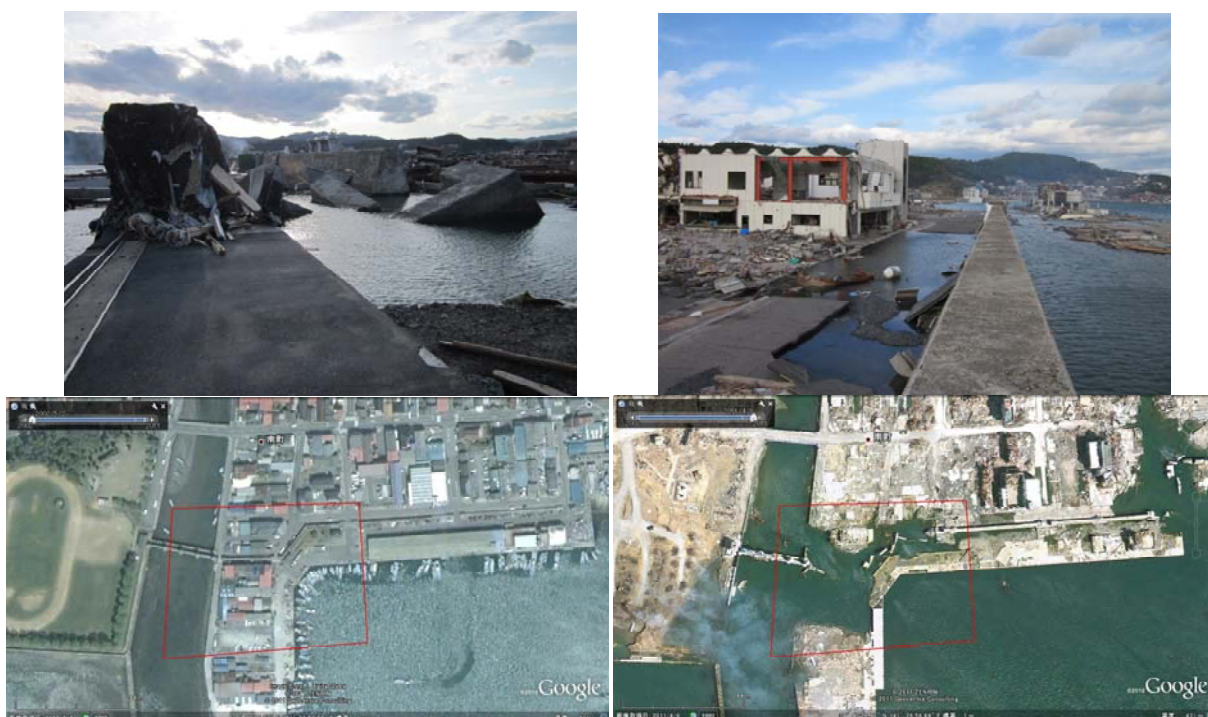
図-5.4.19 胸壁の破堤・洗掘

図-5.4.19に示すような胸壁の倒壊・洗掘が起きている。倒壊・洗掘箇所は平面的な凸部になっている。海側の法尻洗掘が生じており、引き波の影響が大きいことがうかがえる。写真-5.4.77～写真-5.4.78に示すとおり、痕跡状況から津波高が大きかったことがわかる。

破堤・全壊事例(志津川漁港海岸)
引き波で洗掘・倒壊。
破堤区間に法線形状突出部・海側基礎部土の部分含む

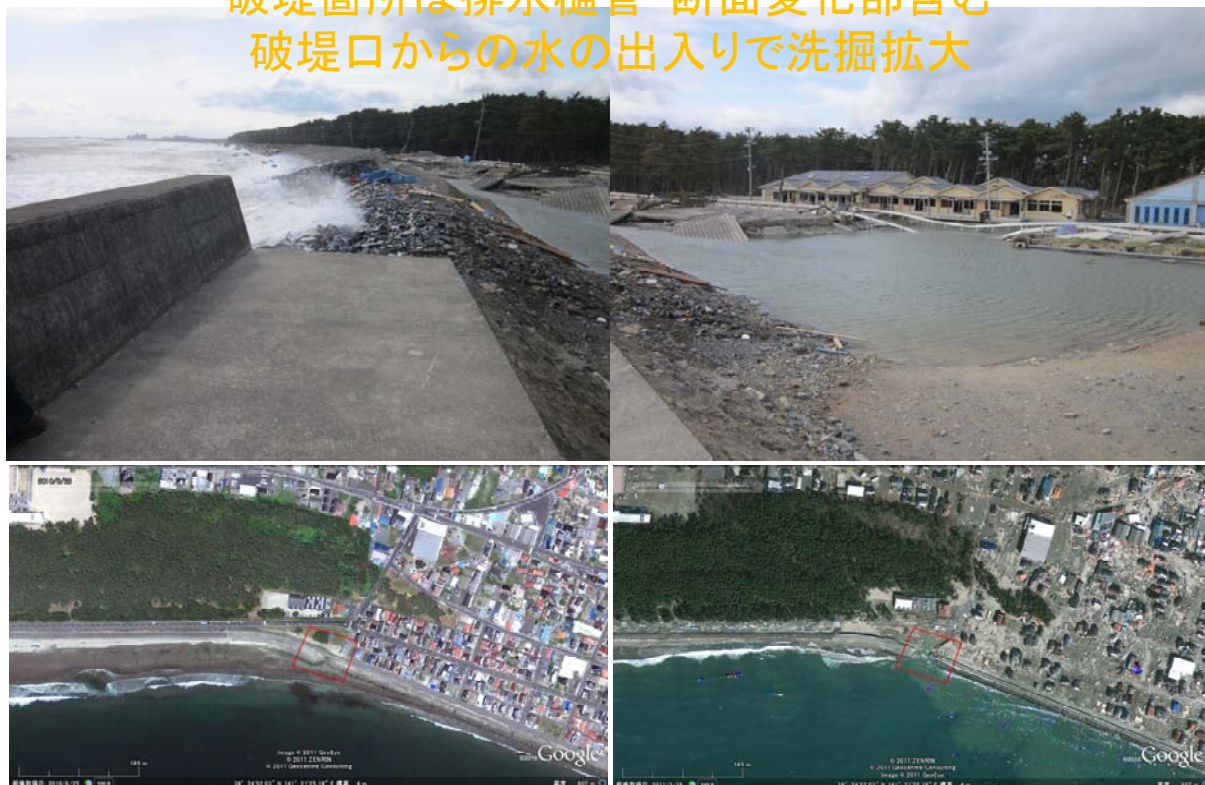
図-5.4.20 長浜海岸破堤箇所

図-5.4.20に示すとおり、水門部分で破堤・全壊した。破堤箇所背後では押し波・引き波の水の出入りで洗掘が拡大したと考えられる。破堤箇所は、緩傾斜堤から直立堤への断面変化場所でもあった。法尻が道路の部分では法尻洗掘は発生していない。

全壊・破堤箇所事例(長浜海岸) 破堤箇所は排水樋管・断面変化部含む 破堤口からの水の出入りで洗掘拡大

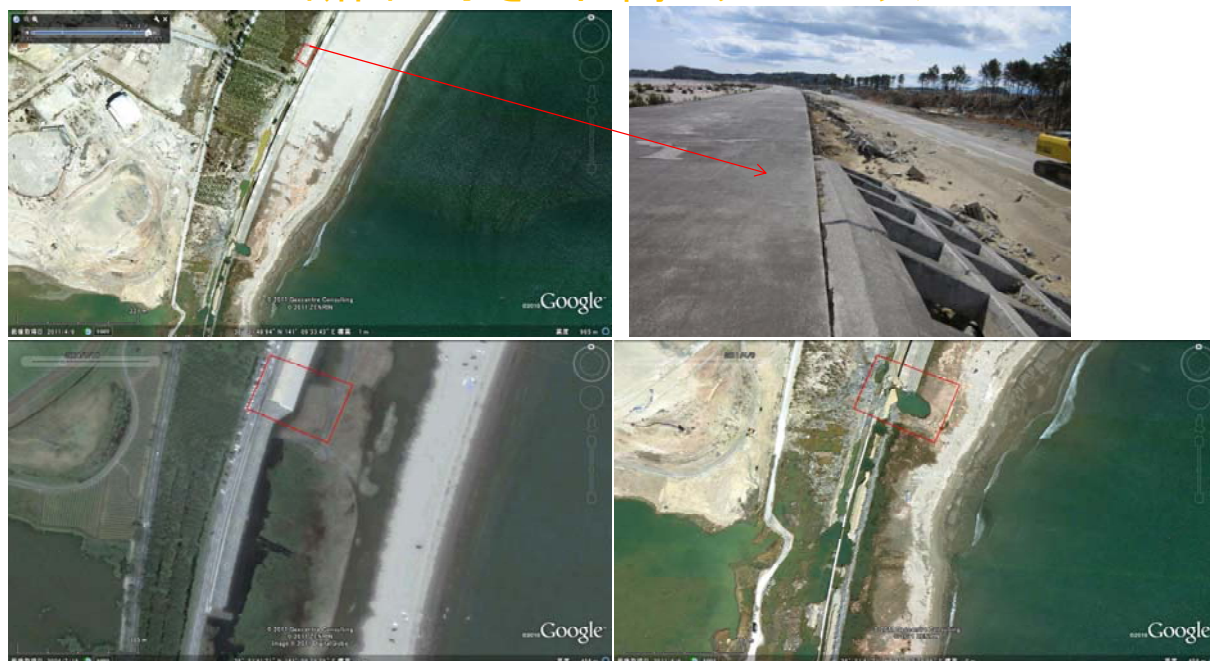
図-5.4.22 断面変化部分の破堤と幅広断面の有効性

図-5.4.22に示す断面変化部分での破堤、被災程度の違いが見られた。断面変化部分で引き波時の表法尻洗掘とそれが拡大した破堤が見られる。幅の狭い断面では被災の程度が激しい。幅の広い堤防は、裏法被災や法尻洗掘は見られるものの破堤には至っていない。

破堤・全壊事例(野蒜海岸)
破堤部は断面変化部含む
断面の小さい区間でダメージ大

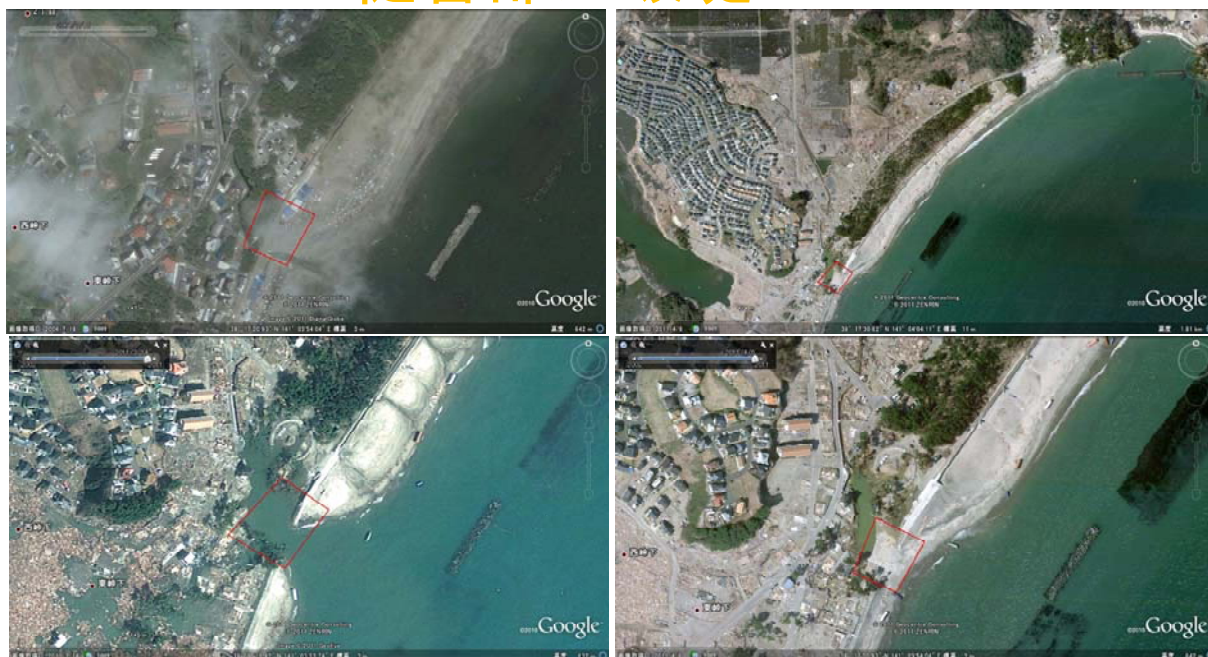
図-5.4.23 破堤箇所（菖蒲田海岸）

図-5.4.23に示すように排水口・水門があった場所で破堤した。引き波時の戻り流で流路が洗掘されている。図-5.4.24のような法肩被災、裏法尻洗掘も見られた。表法には砂浜高が津波で下がった跡がコンクリートの色の違いからわかる。地元の人の話から津波前は天端にとどくほどであった砂浜の高さが津波後に大きく下がったことがわかった。

破堤・全壊事例(菖蒲田海岸) 樋管部が破堤口に

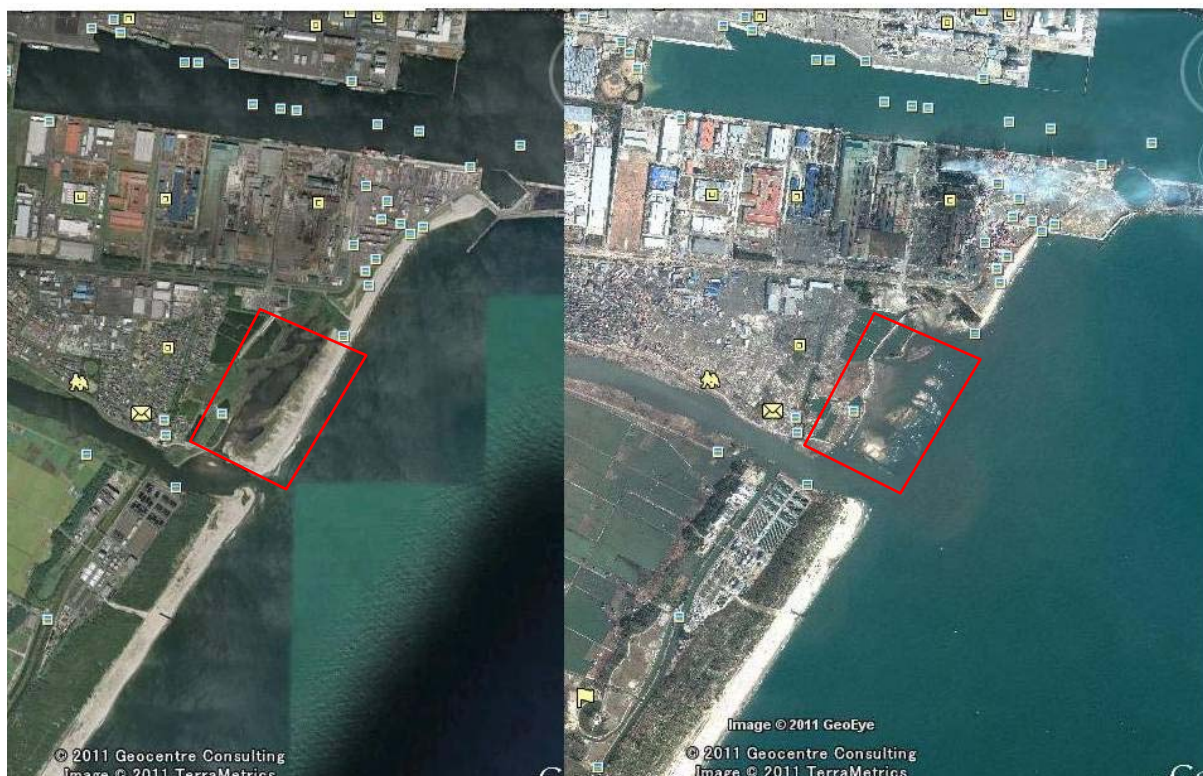
図-5.4.25 七北田川北側干潟前の砂浜消失

図-5.4.25～図-5.4.27に示すとおり、津波前に干潟の前面に存在していた砂浜や河口砂州等背後に堤防・護岸がない砂浜が津波後に消失している事例が複数見られた。一方、図-5.4.28のように砂浜が残っている箇所は、部分破壊されたとはいえ、背後に堤防が残存していた。図-5.4.29や図-5.4.30のようにもともと砂浜がない、狭い海岸では堤防が全壊・破堤し海岸線の後退が発生していた。

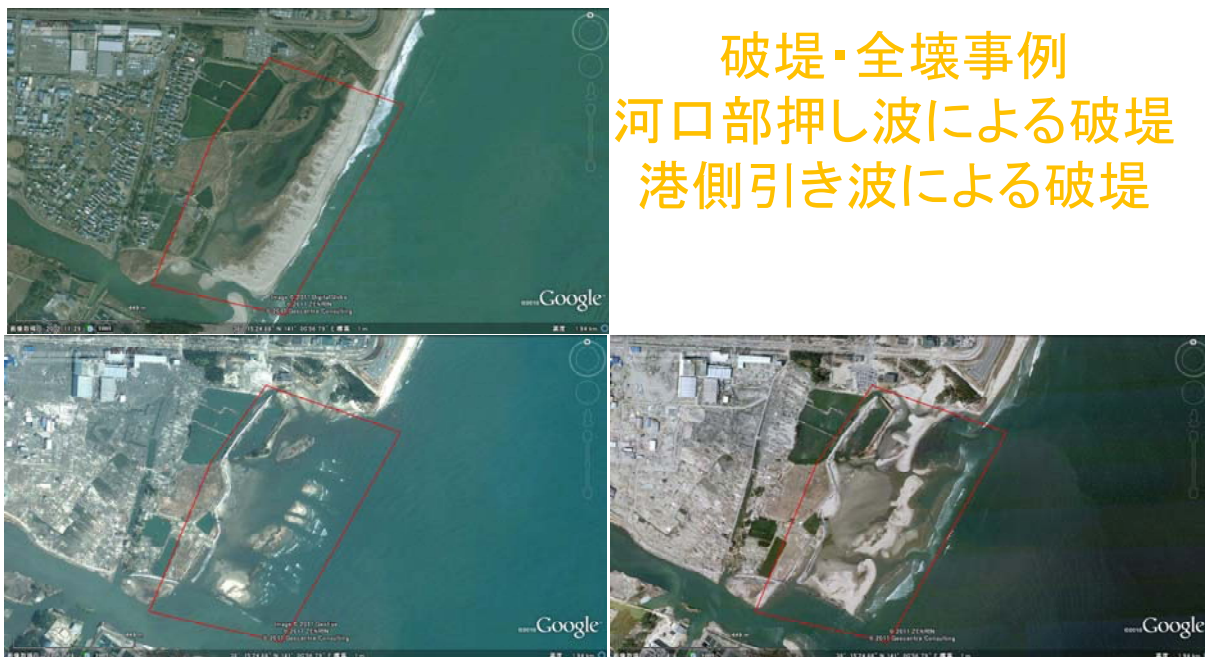
図-5.4.31 砂浜の消失→再形成

図-5. 4. 31には七北田川北側の被災状況の特徴を示した。消失した干潟前面の砂浜は津波後時間が経過するにしたがって再形成されはじめている。干潟背後の堤防は空中写真から2箇所で押し波、引き波で破堤したと推定される。図-5. 4. 32、図-5. 4. 34～図-5. 4. 35には引き波時の海に戻る流れが流路を形成している事例を示した。流路は、堤防の施工範囲の端部で生じやすいようである。図-5. 4. 33は盛土の砂丘堤の破堤状況である。砂丘堤でも堤防部分破壊箇所の裏法尻に大きな洗掘溝が形成されており、大きな越流があったことをうかがわせる。図-5. 4. 36～図-5. 4. 39は部分破壊状況である。図-5. 4. 36では表法被覆工ブロックの下の部分のみ残っていた事例、図-5. 4. 37は裏法と裏法尻の洗掘した事例である。図-5. 4. 38、図-5. 4. 39は隔壁工が破壊の拡大を防いだと思われる事例である。

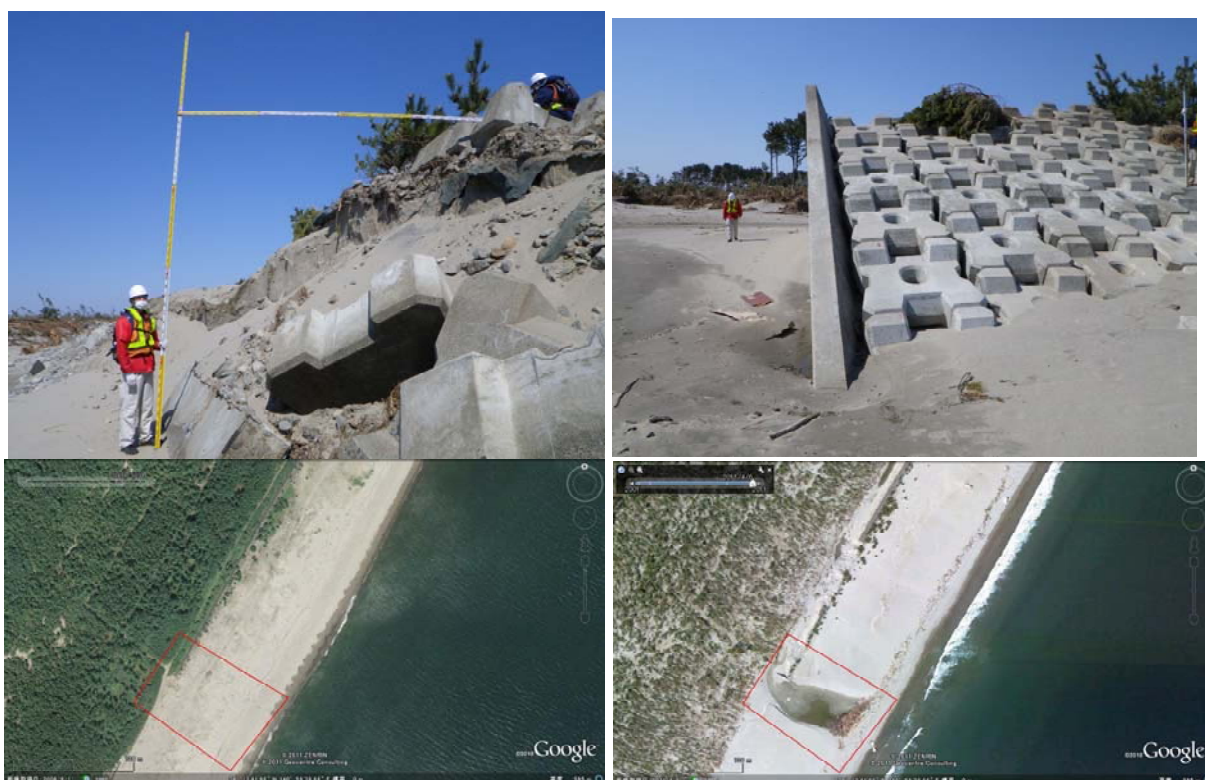
図-5.4.32 堤防施工端の流路跡

破堤・全壊事例(仙台海岸) 引き波時の施工端の洗掘

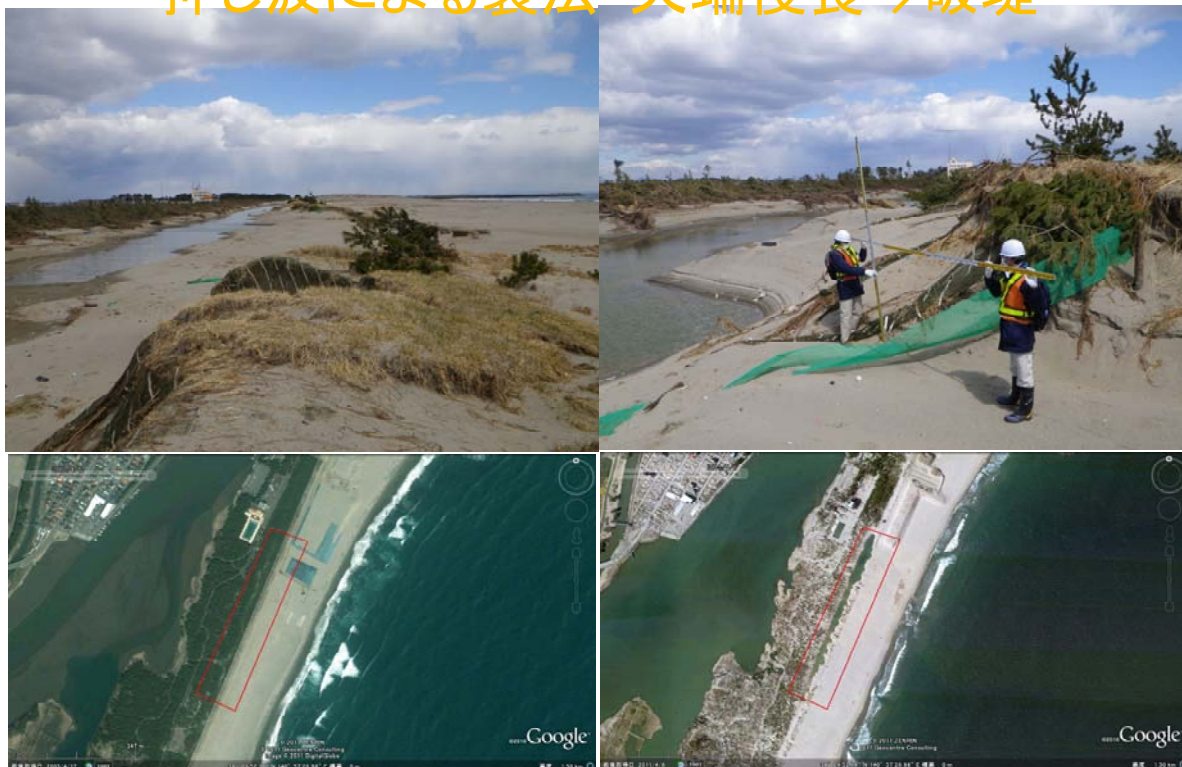
図-5. 4. 33 砂丘堤の被災

破堤・全壊事例(閑上海岸) 押し波による裏法・天端侵食→破堤

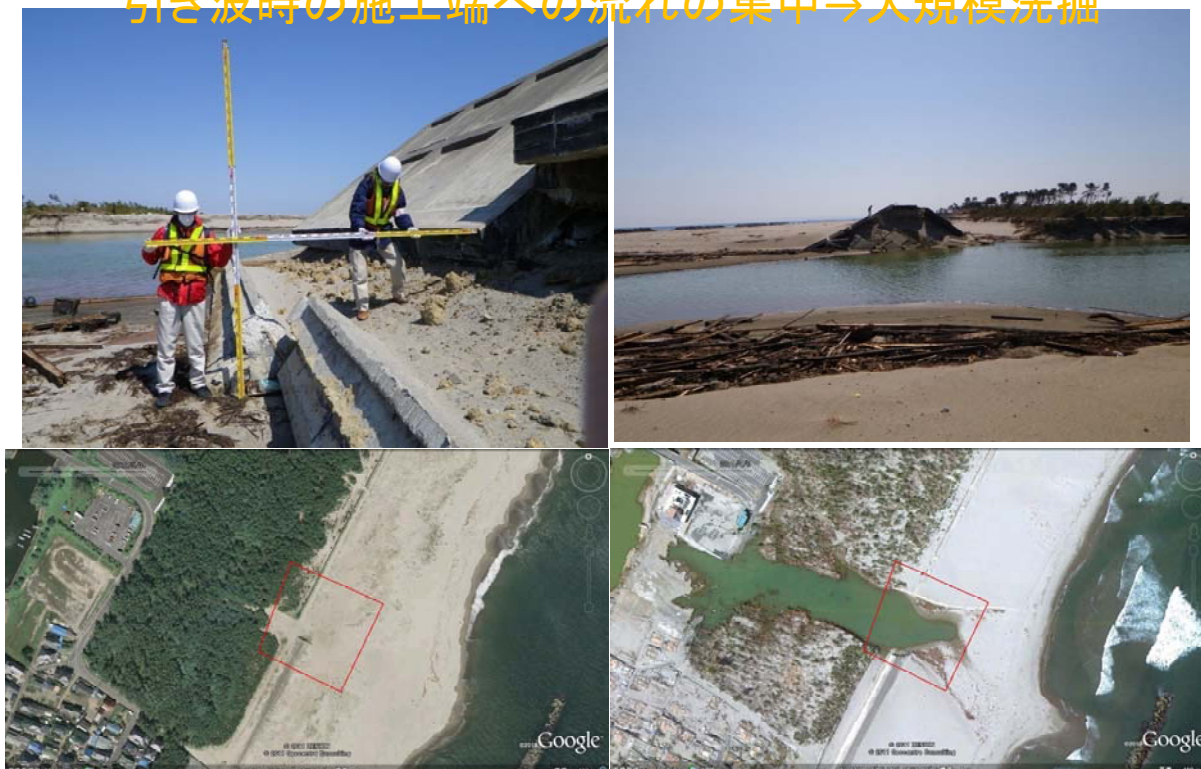
図-5. 4. 34 流路跡

破堤・全壊事例(仙台海岸) 引き波時の施工端への流れの集中→大規模洗掘

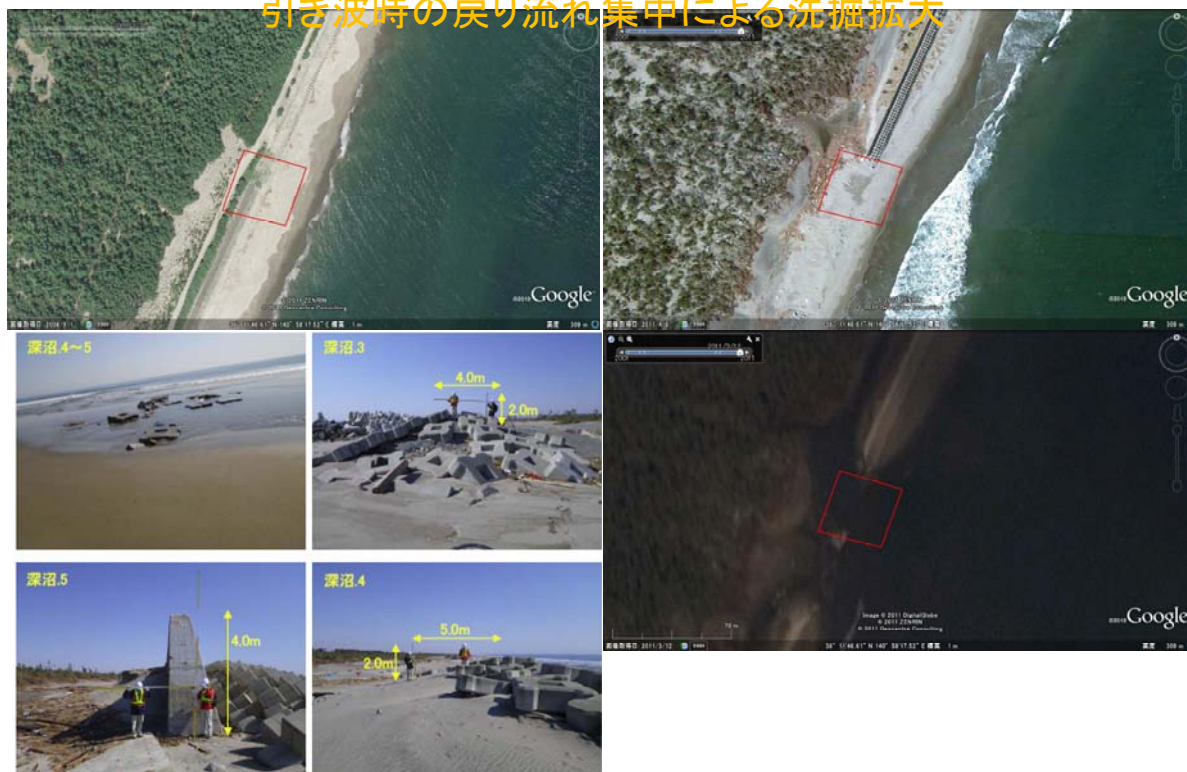
図-5. 4. 35 引き波時の戻り流れ流路跡

破堤・全壊事例(仙台海岸)
破堤区間に断面変化部含む。押し波による傾斜堤の被災
引き波時の戻り流れ集中による洗掘拡大

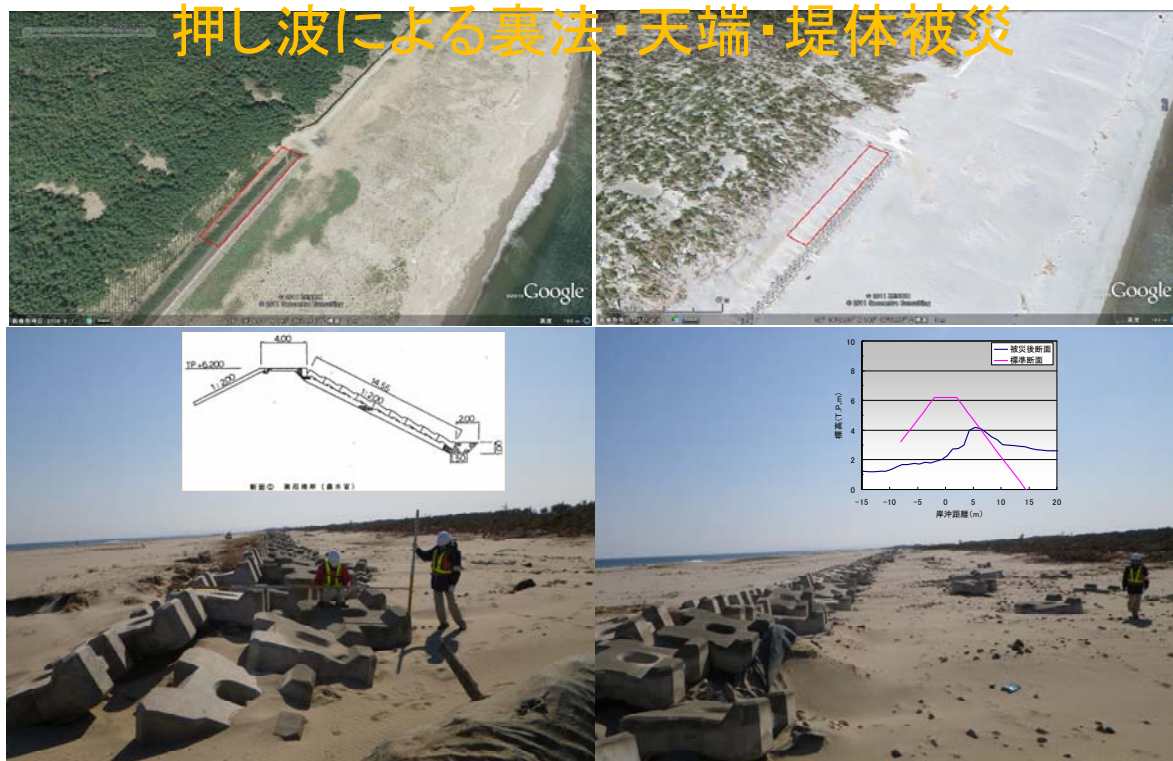
図-5. 4. 36 表法下部のみ残存

部分破壊事例(仙台海岸)
押し波による裏法・天端・堤体被災

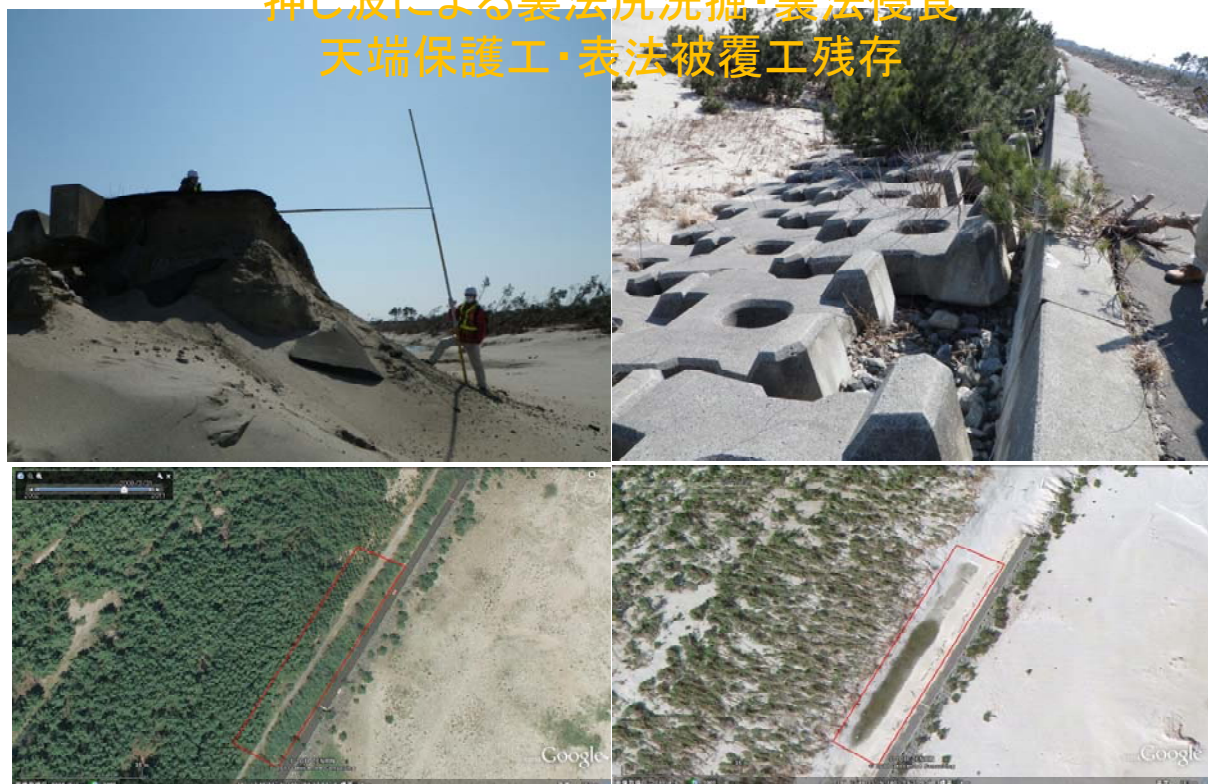
図-5. 4. 37 裏法被災と裏法尻洗掘

部分破壊事例(仙台海岸)
押し波による裏法尻洗掘・裏法侵食
天端保護工・表法被覆工残存

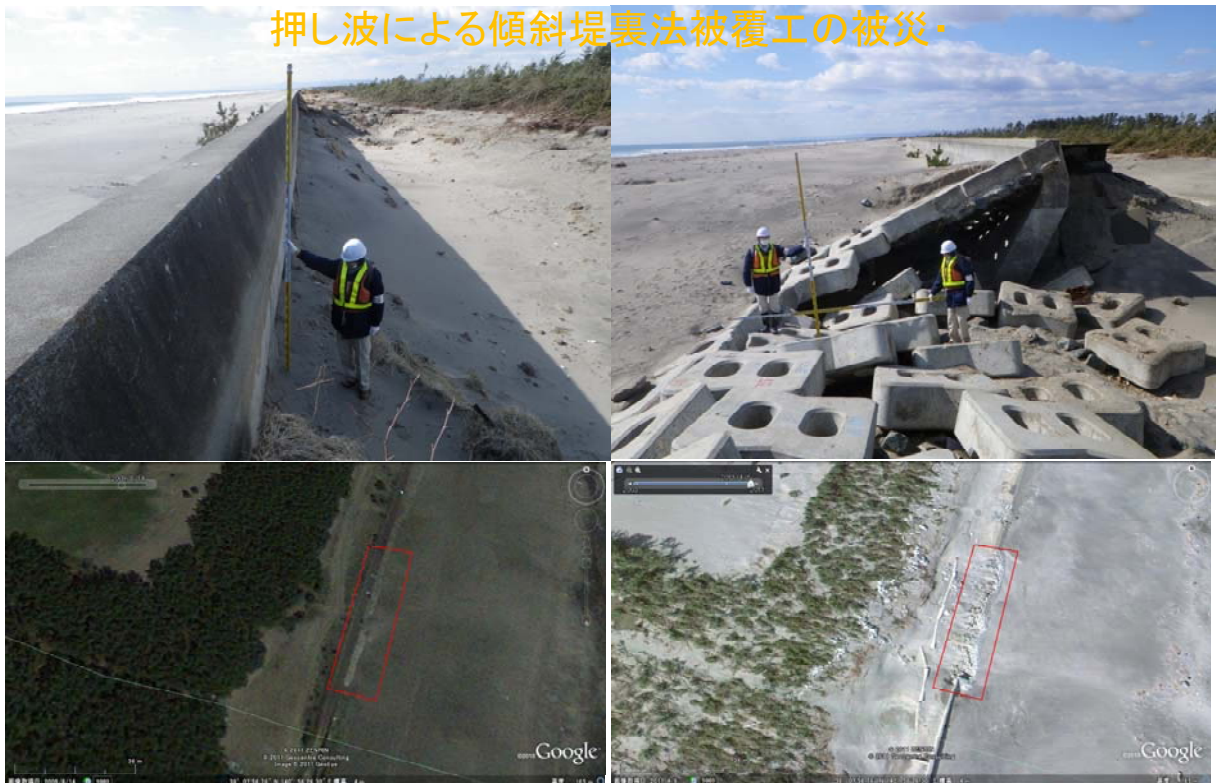
図-5.4.41 断面変化部で破堤・全壊

破堤・全壊事例(名取海岸・岩沼海岸) 直立堤と傾斜堤の断面変化部含む。直立堤背後の洗掘。 押し波による傾斜堤裏法被覆工の被災・

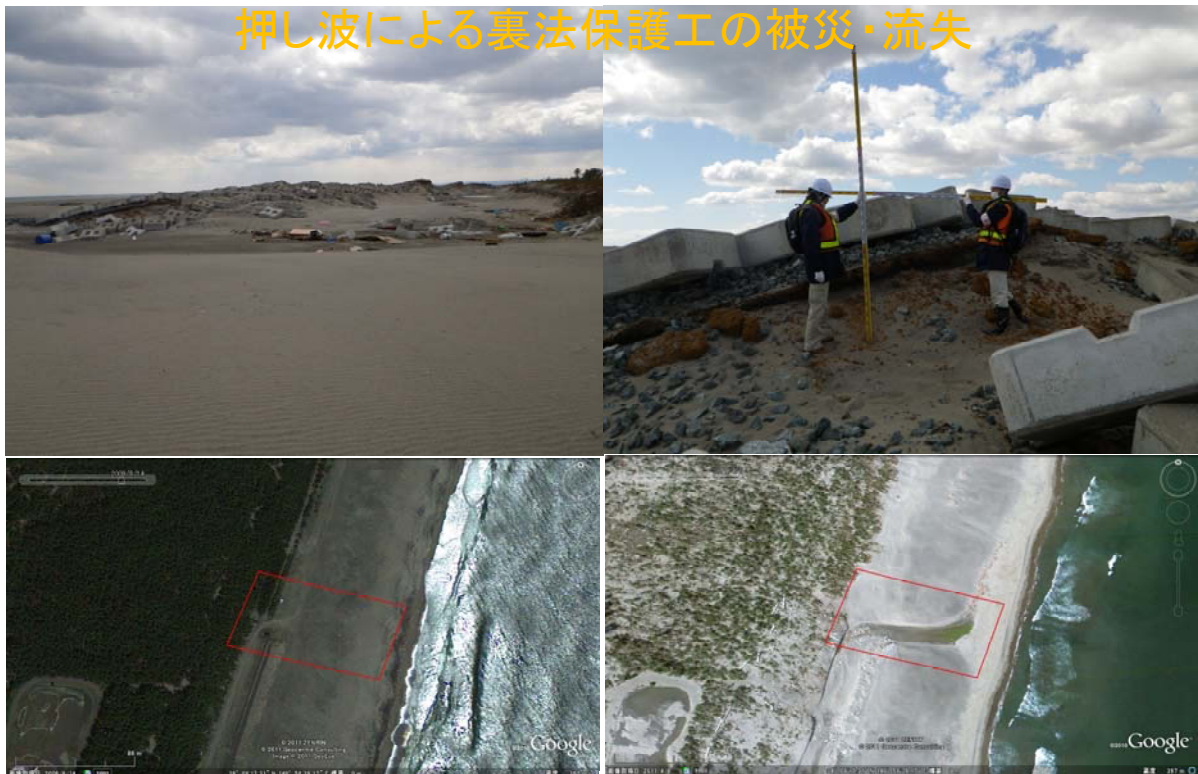
図-5.4.42 断面変化部分で破堤・全壊、流路形成

破堤・全壊事例(名取海岸)
引き波時の施工端への流れの集中による大規模洗掘
押し波による裏法保護工の被災・流失

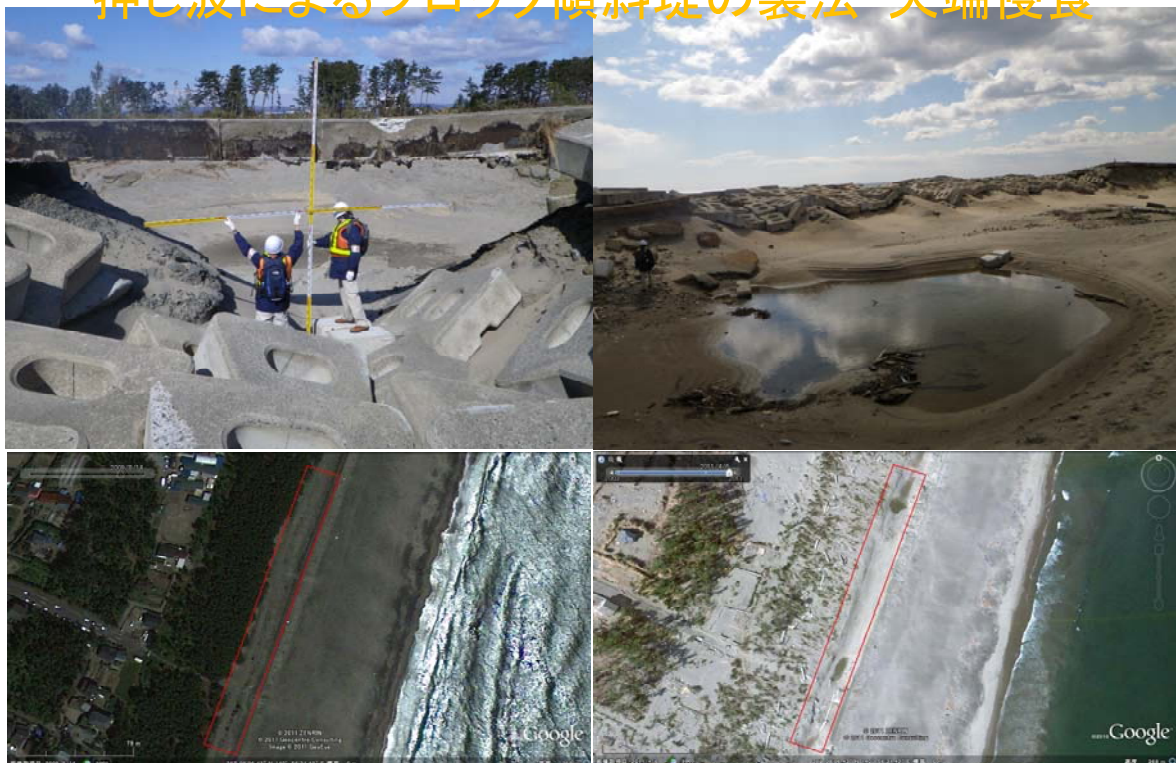
図-5.4.43 ブロック張傾斜堤の天端・裏法洗掘

部分破壊事例(名取海岸)
押し波によるブロック傾斜堤の裏法・天端侵食

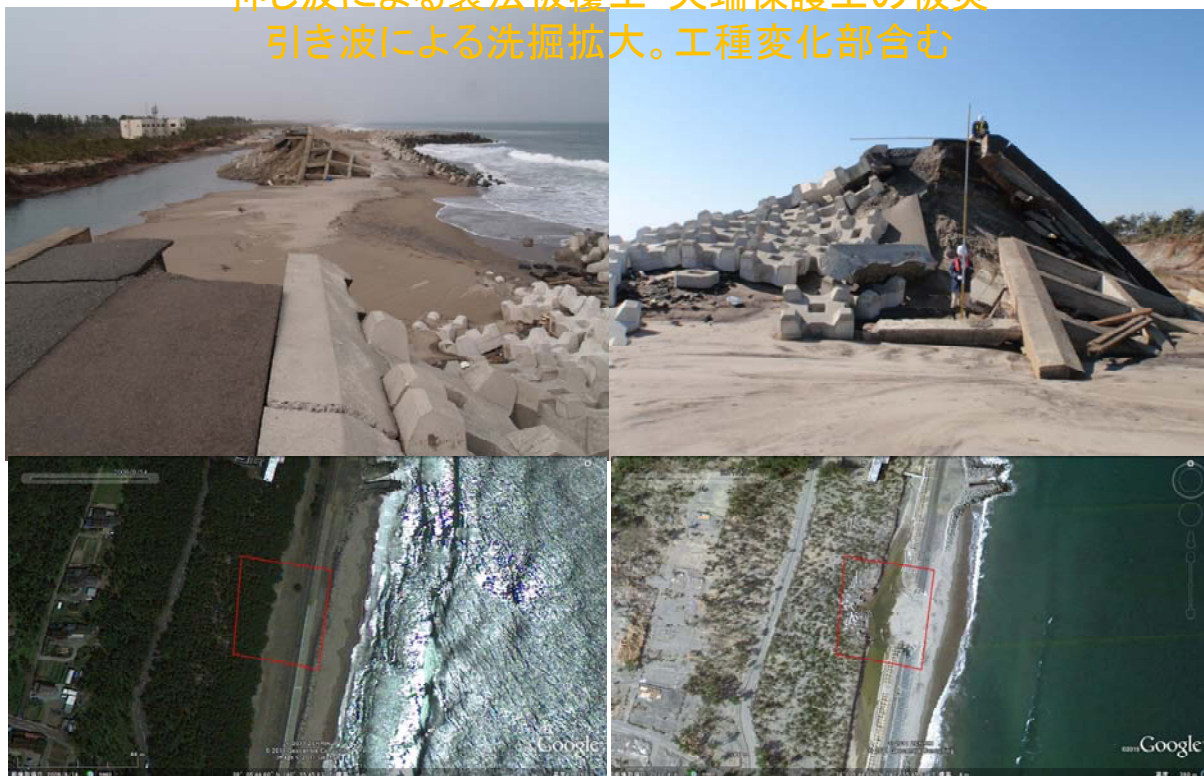
図-5.4.46 歯抜け状の破堤・全壊（二ノ倉海岸）

破堤・全壊事例(二ノ倉海岸)
押し波による裏法被覆工・天端保護工の被災
引き波による洗掘拡大。工種変化部含む

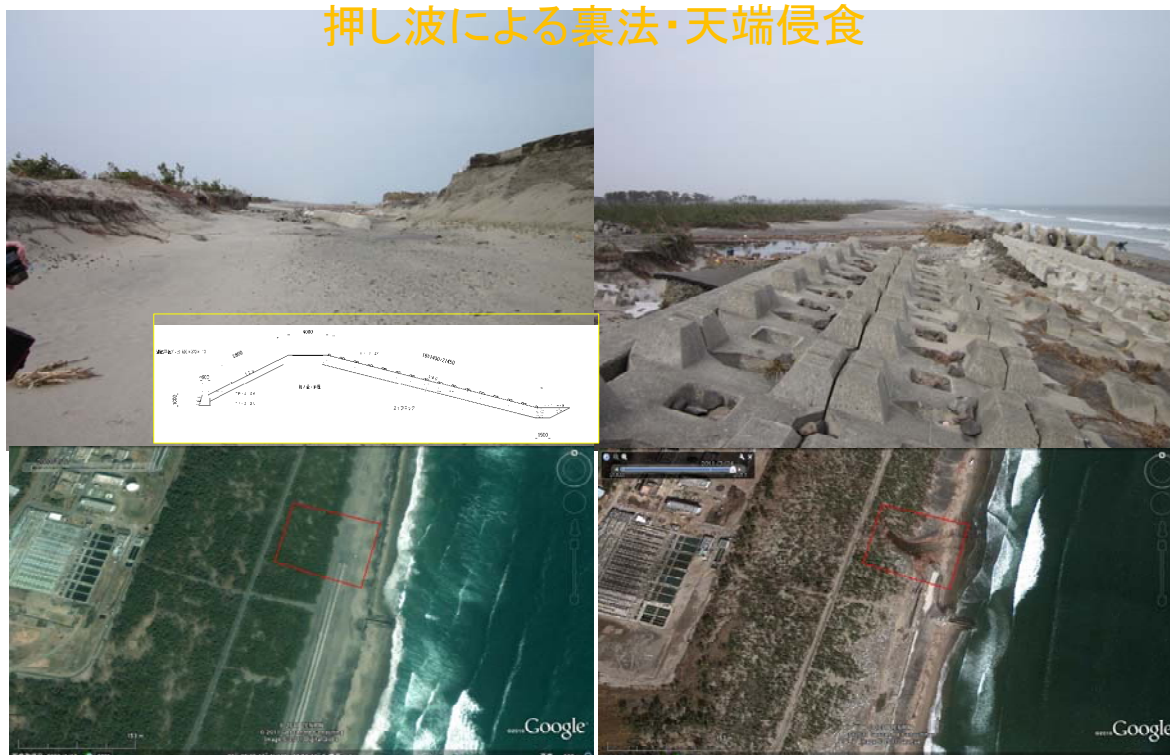
図-5.4.47 施工端での流路形成

破堤・全壊事例(二ノ倉海岸)
引き波の施工端への集中による大規模洗掘
押し波による裏法・天端侵食

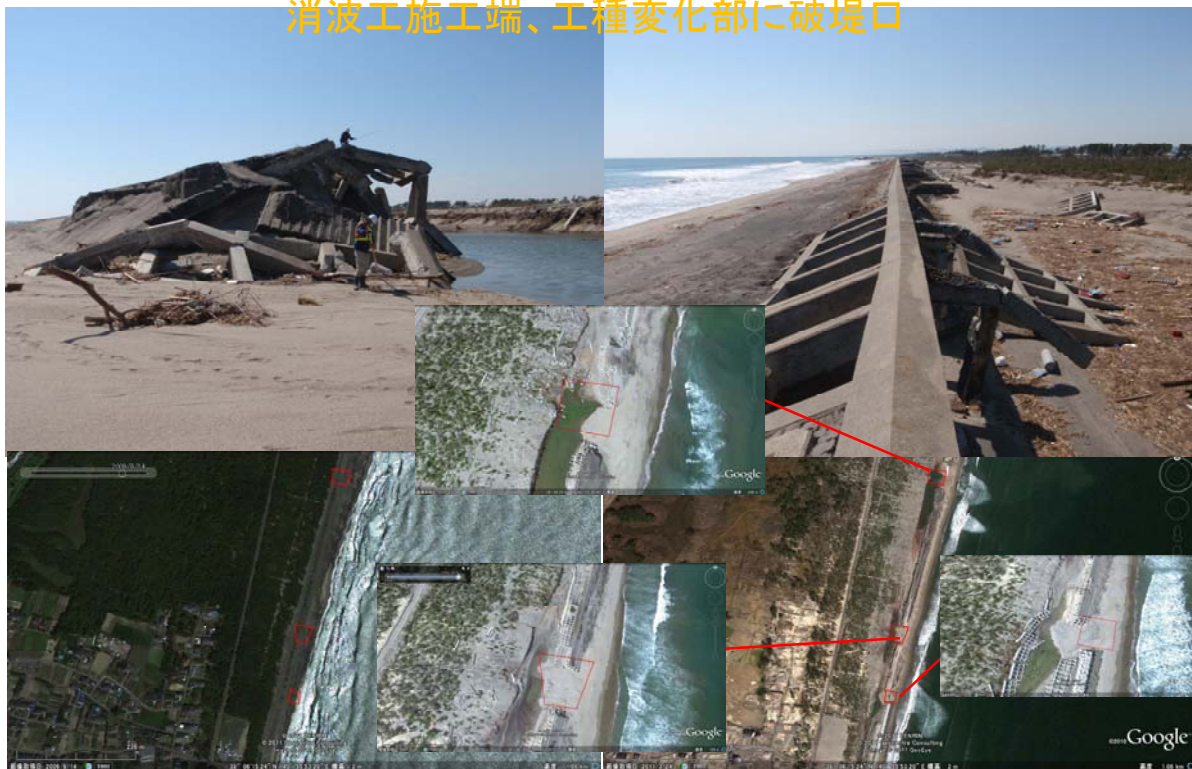
図-5.4.48 歯抜け状の破堤、消波工端部、工種変化部（二ノ倉海岸）

破堤・全壊事例(二ノ倉海岸)
 押し波による裏法・天端の侵食。引き波の集中による洗掘拡大。
 消波工施工端、工種変化部に破堤口

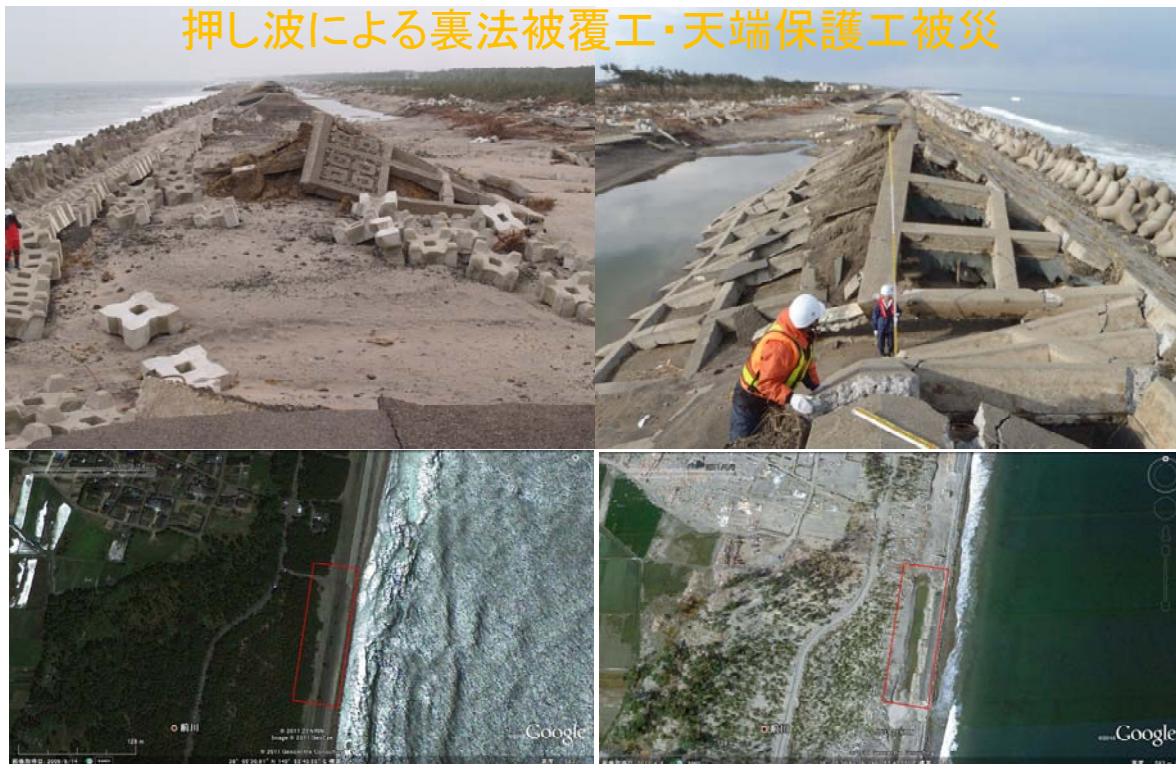
図-5.4.49 部分破壊法枠が残存（二ノ倉海岸）

部分破壊事例(二ノ倉海岸)
 押し波による裏法尻洗掘。表法被覆工下部残存
 押し波による裏法被覆工・天端保護工被災
