国土技術政策総合研究所資料
Technical Note of National Institute for Land and Infrastructure Management, No.646
土木研究所資料
Technical Note of Public Works Research Institute, No.4202

平成23年(2011年)東北地方太平洋沖地震
土木施設災害調査速報

Quick Report on Damage to Infrastructures
by the 2011 off the Pacific coast of Tohoku Earthquake

国土交通省国土技術政策総合研究所
National Institute for Land and Infrastructure Management
Ministry of Land, Infrastructure, Transport and Tourism, Japan
独立行政法人土木研究所
Incorporated Administrative Agency, Public Works Research Institute, Japan

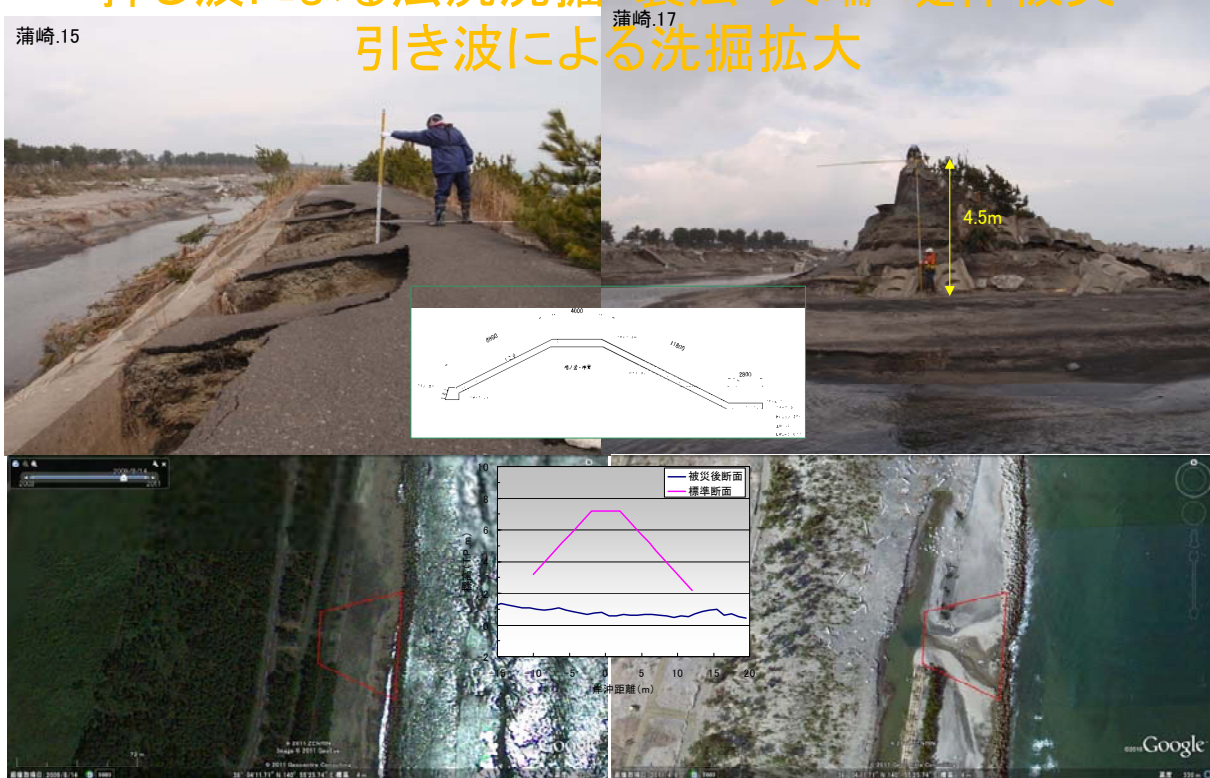
図-5.4.50 歯抜け状破堤（蒲崎海岸）

破堤・全壊事例(蒲崎海岸) 押し波による法尻洗掘・裏法・天端・堤体被災 引き波による洗掘拡大

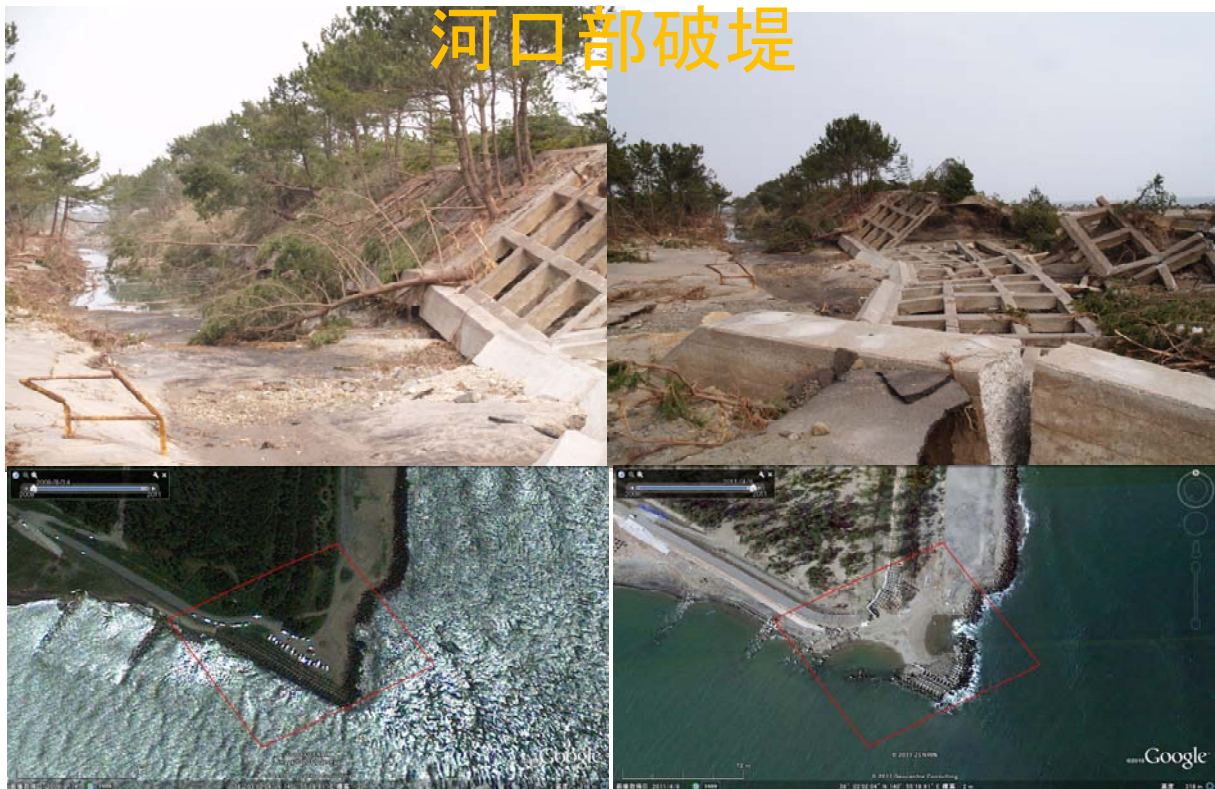
図-5.4.52 河口部の破堤・全壊（蒲崎海岸）

破堤・全壊事例(蒲崎海岸)

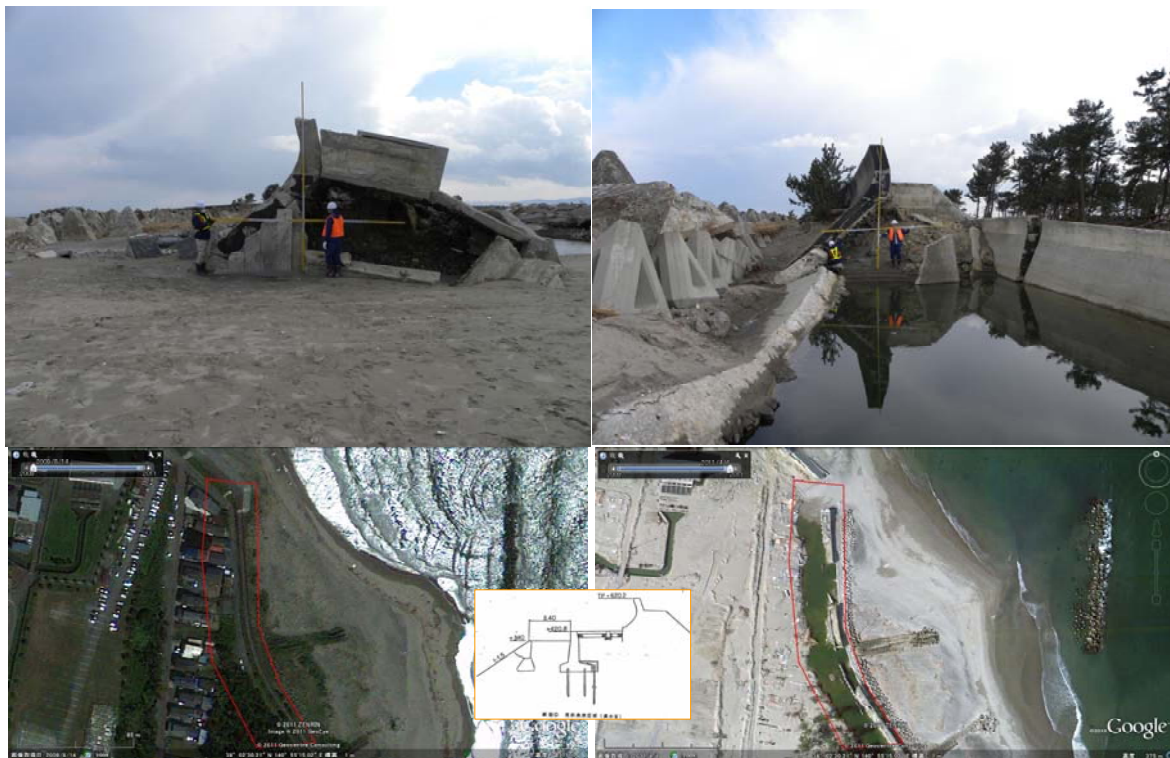
図-5. 4. 53 河川堤防との境界で歯抜け破堤（荒浜漁港海岸）

破堤・全壊事例(荒浜漁港海岸)
押し波による天端保護工・裏法被覆工被災→破堤

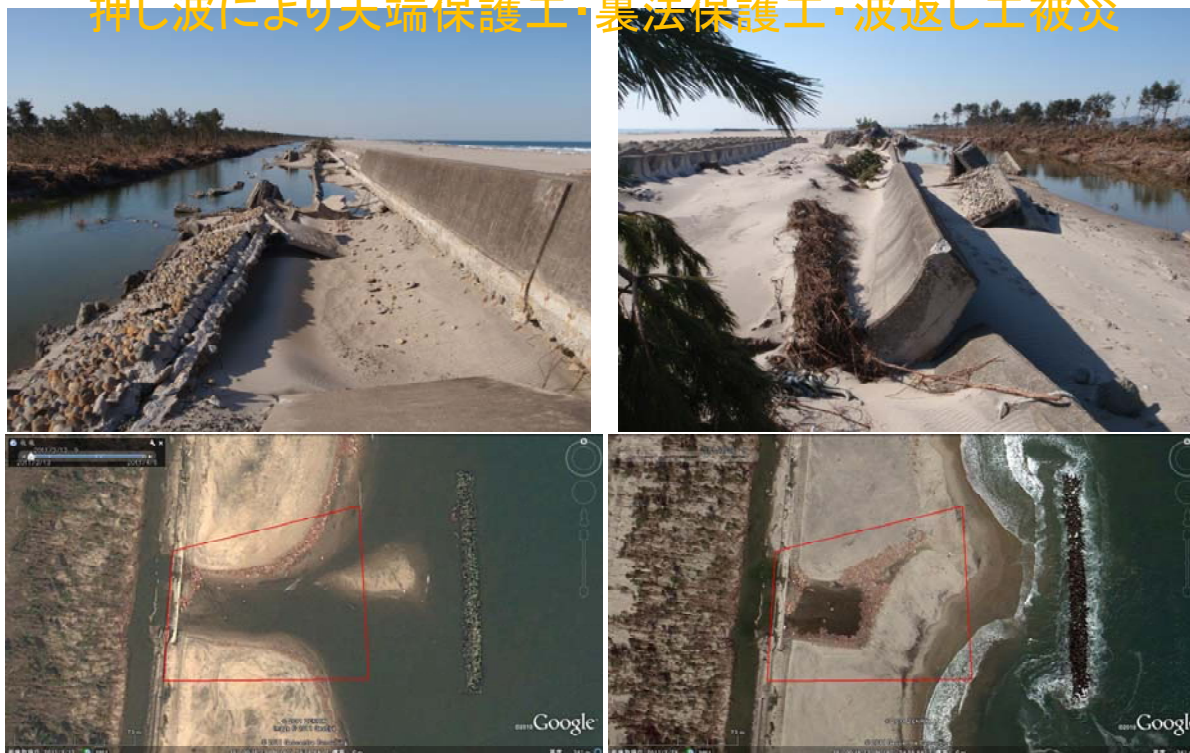
図-5. 4. 57 歯抜け破堤とその後のバーム形成による閉塞（吉田浜）

部分破壊事例(吉田浜)
破堤しないが、引き波流路形成
押し波により天端保護工・裏法保護工・波返し工被災

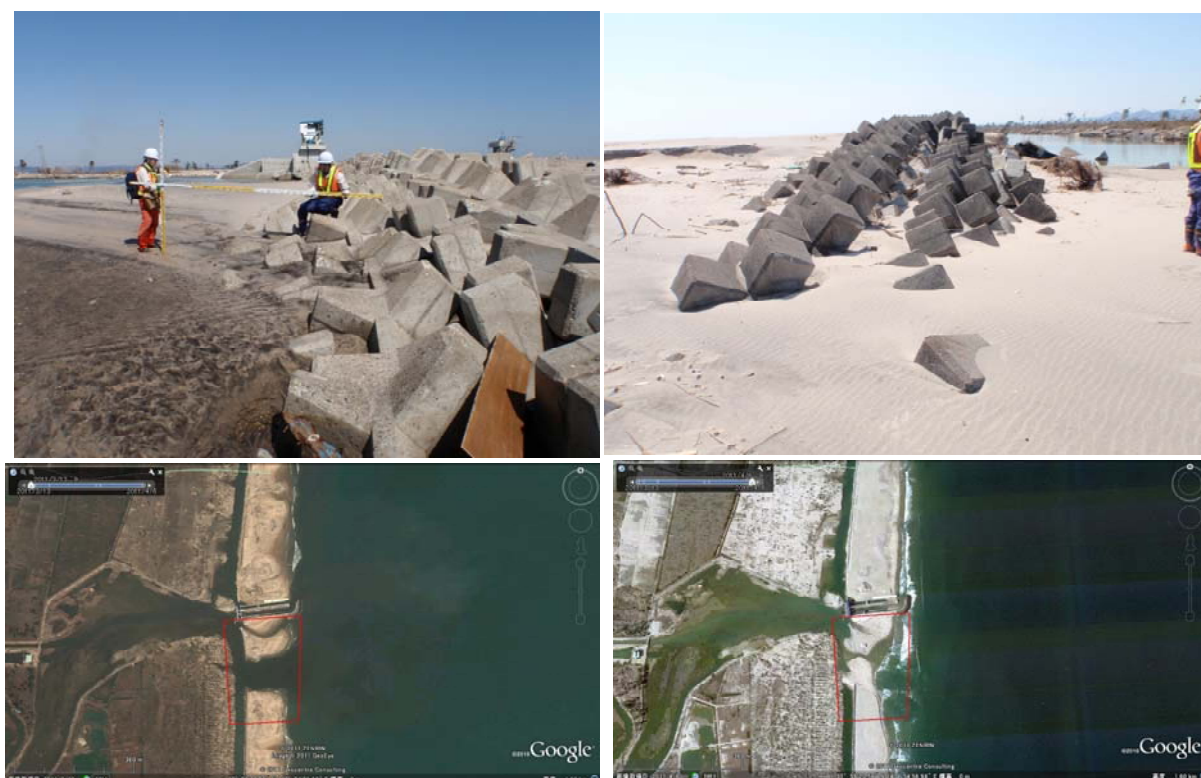
図-5. 4. 58 流路形成とその後のバームによる閉塞（牛橋水門脇）

牛橋水門脇破堤全壊事例

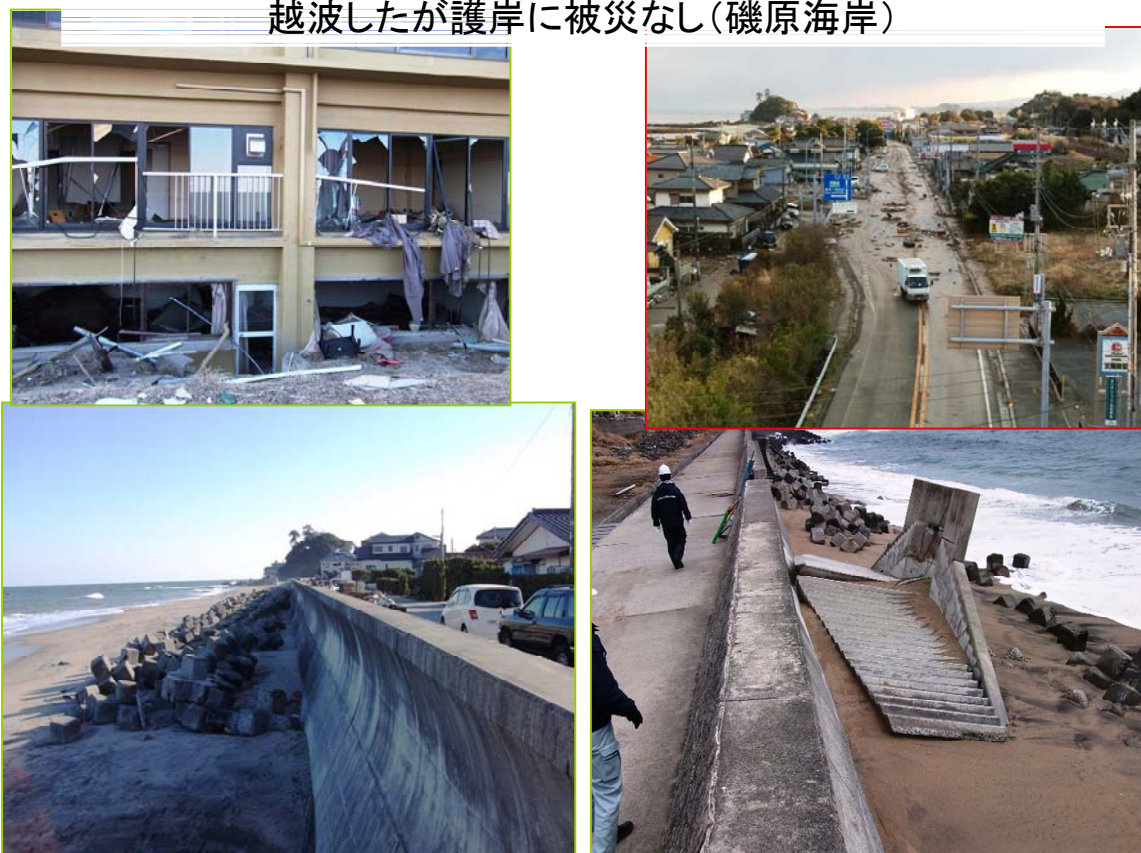
写真-5. 4. 124 被災軽微な護岸背後の被害

越波したが護岸に被災なし(磯原海岸)

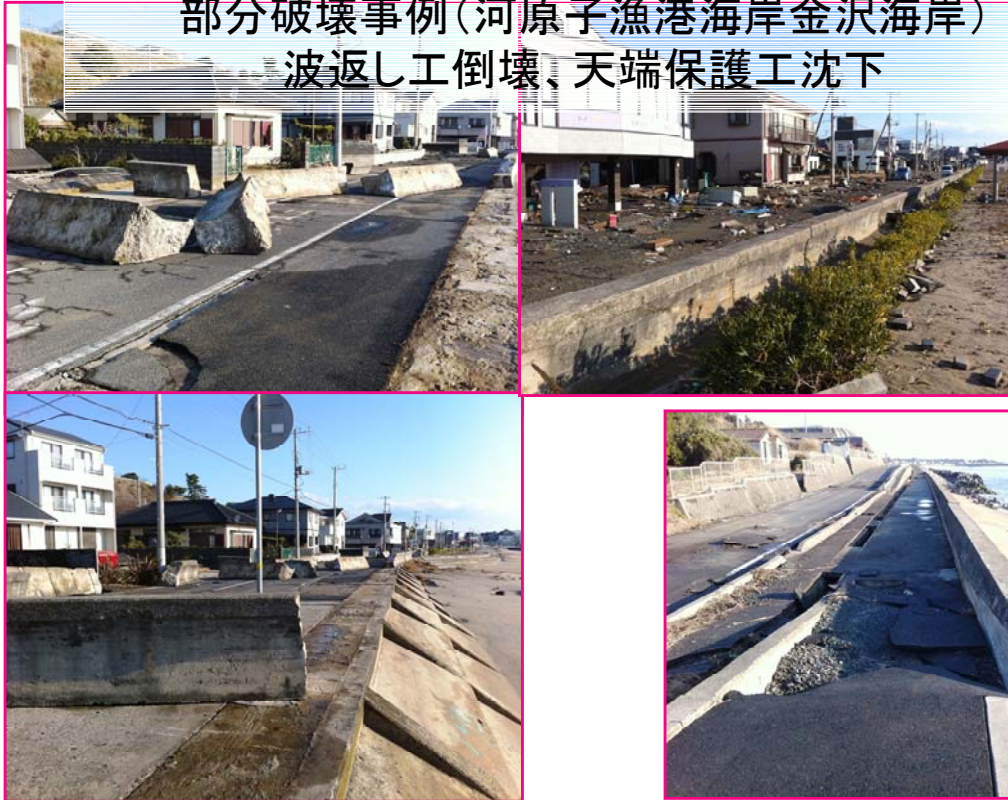
写真-5. 4. 125 波返し工倒壊（金沢海岸）

部分破壊事例(河原子漁港海岸金沢海岸)
波返し工倒壊、天端保護工沈下

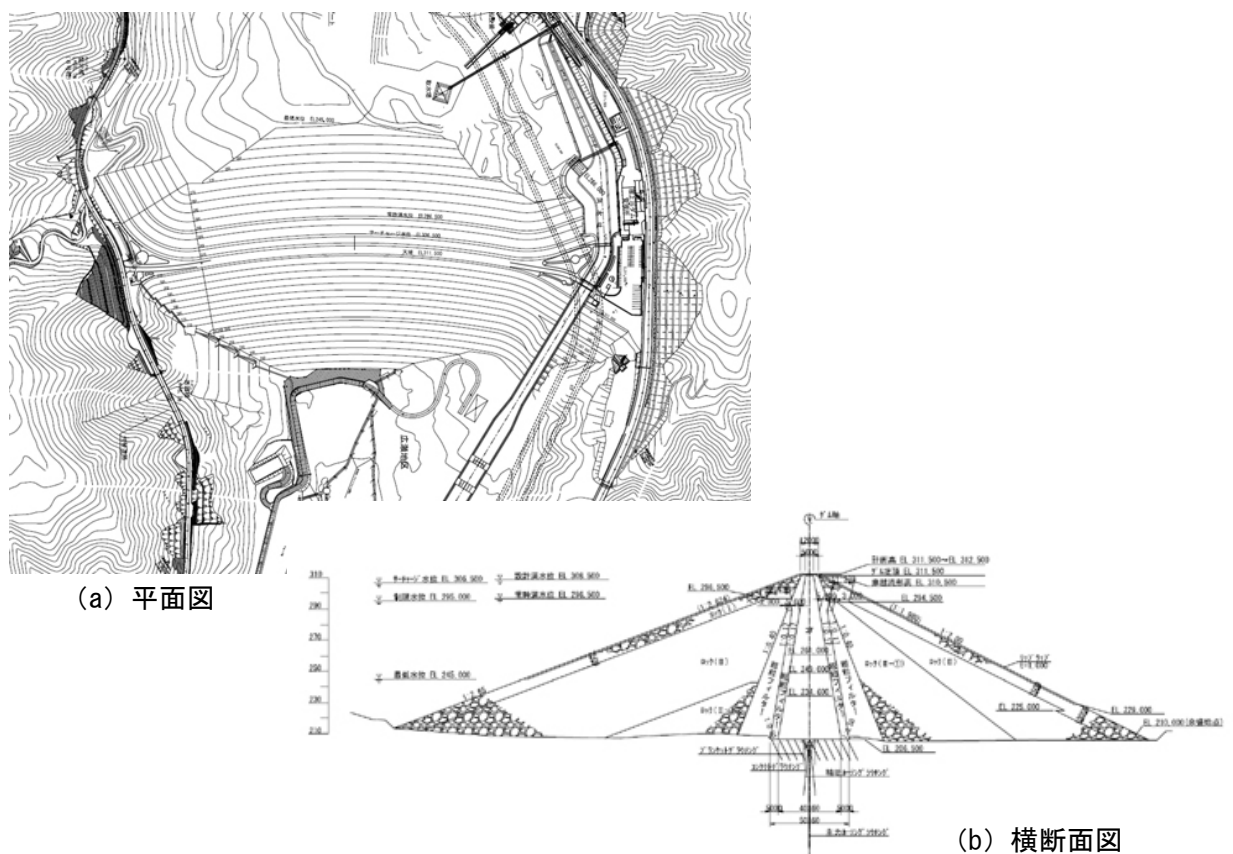
図-7.2 摺上川ダム

摺上川ダム(図-7.2)は、2006年に竣工した土質遮水壁型ロックフィルダム(堤高105.0m)である。本ダムでは、地震により漏水量(総量)が約70ℓ/minから100ℓ/minに増加したほか、変状として、堤体の沈下(最大断面付近で最大約17cm)及びダム天端の両岸取付部等の舗装に主にダム上下流方向のクラックの発生が認められた(写真-7.1、写真-7.2)。しかし、地震に伴う漏水量や沈下量の増加量はダム規模に対して小さく、その値が地震後も安定していること、また天端舗装のクラック幅も小さいこと、また上下流面に乱れが認められないことから、ダムの安全性に問題は生じていないものと判断した。ただし、安全性に関して万全を期すため、管理者によるクラック深さの調査を実施するとともに、漏水量等計測データの監視を継続して行うこととした。なお、クラック深さについては、追って管理者により実施された調査の結果、ダム天端の保護層内にとどまる軽微なものであることが確認されている。

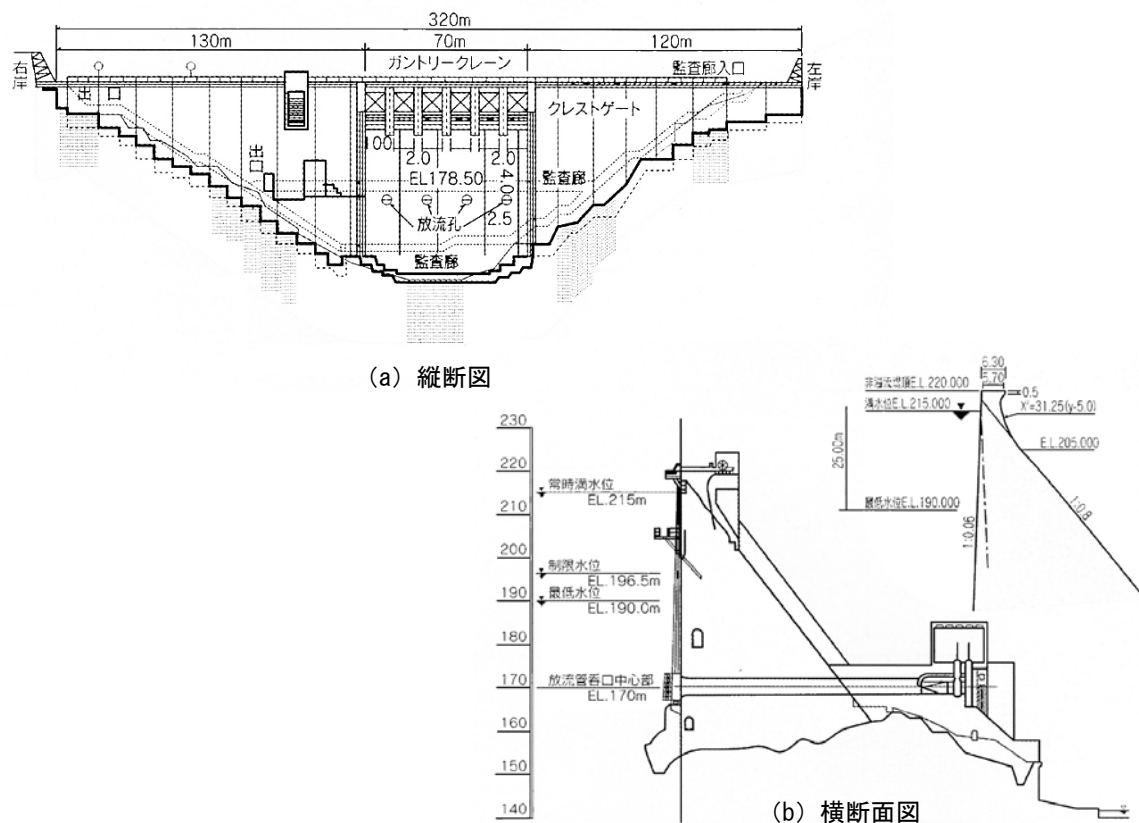
図-7.4 田瀬ダム

田瀬ダム(図-7.4)は、1954年竣工の重力式コンクリートダム(堤高 81.5m)である。本ダムでは、3月11日の地震後に漏水量(総量)が14ℓ/minから69ℓ/minに増加した。また、天端高欄コンクリートの剥落及び天端舗装クラックの開きや段差が認められた(写真-7.5、写真-7.6)。しかしながら、これらの変状等は軽微なものであり、各横継目からの漏水量は最大でも10ℓ/min程度と少ないことから、ダムの安全性に問題はないものと判断した。ただし、地震前に漏水量がほぼ0ℓ/minであった継目排水孔からの漏水が認められたことから、ダムの安全性に万全を期するため、貯水位との相関に留意しつつ管理者による漏水量の監視を継続することとしている。

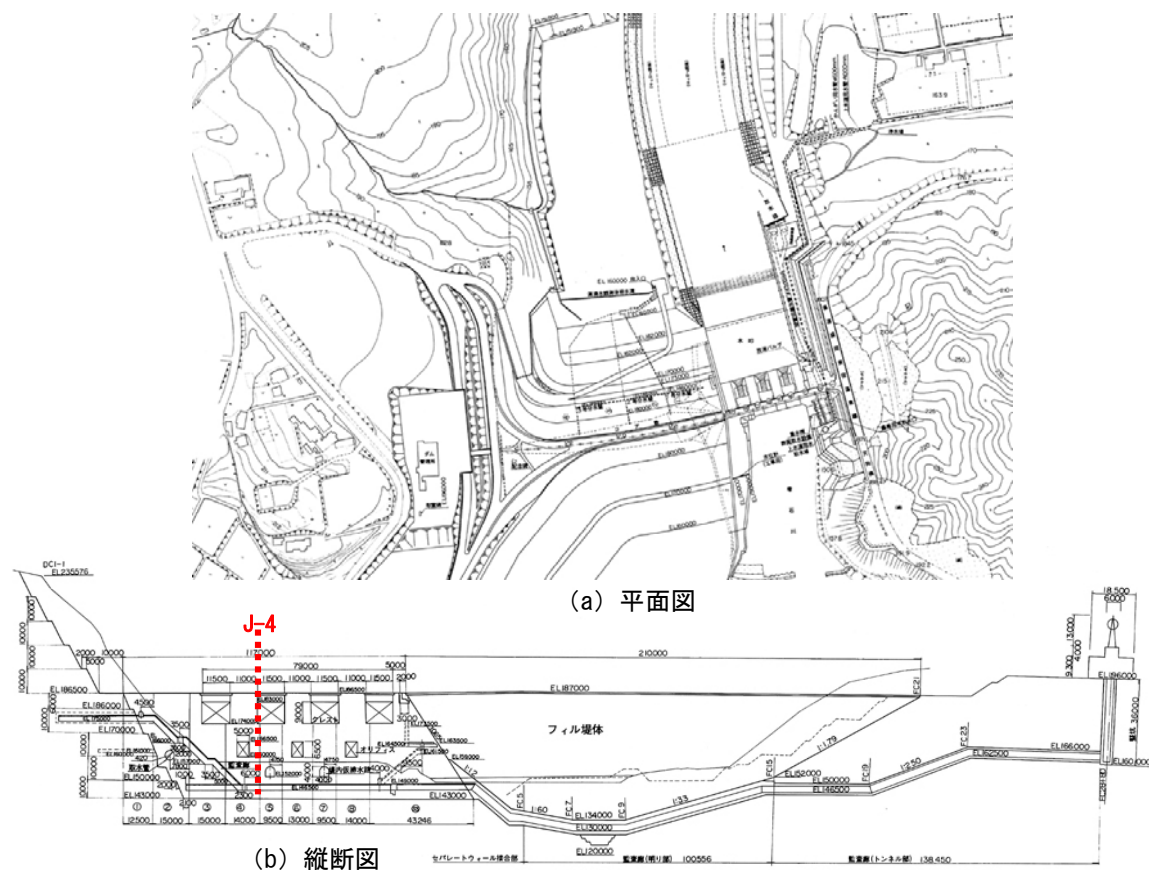
図-7.5 御所ダム

御所ダム(図-7.5)は、洪水吐きを含む重力式コンクリートダム部とこれに接続するロックフィルダム部からなる複合型ダム(1981年竣工、堤高52.5m)である。地震により、コンクリートダム部の漏水量が約20ℓ/minから70ℓ/minに増加した。このうち主なものは写真-7.7に示す横継目部(J-4)からの漏水である。この箇所からの漏水は、従来から気温低下によりコンクリートが収縮する冬季に最大で20ℓ/min程度が計測されていたが、今回の地震により20ℓ/minから35ℓ/minに増加するとともに、従来は見られなかった下流側の監査廊壁面からも漏水が見られた。このため、当該箇所を中心に管理者により漏水量の監視を継続することとしている。

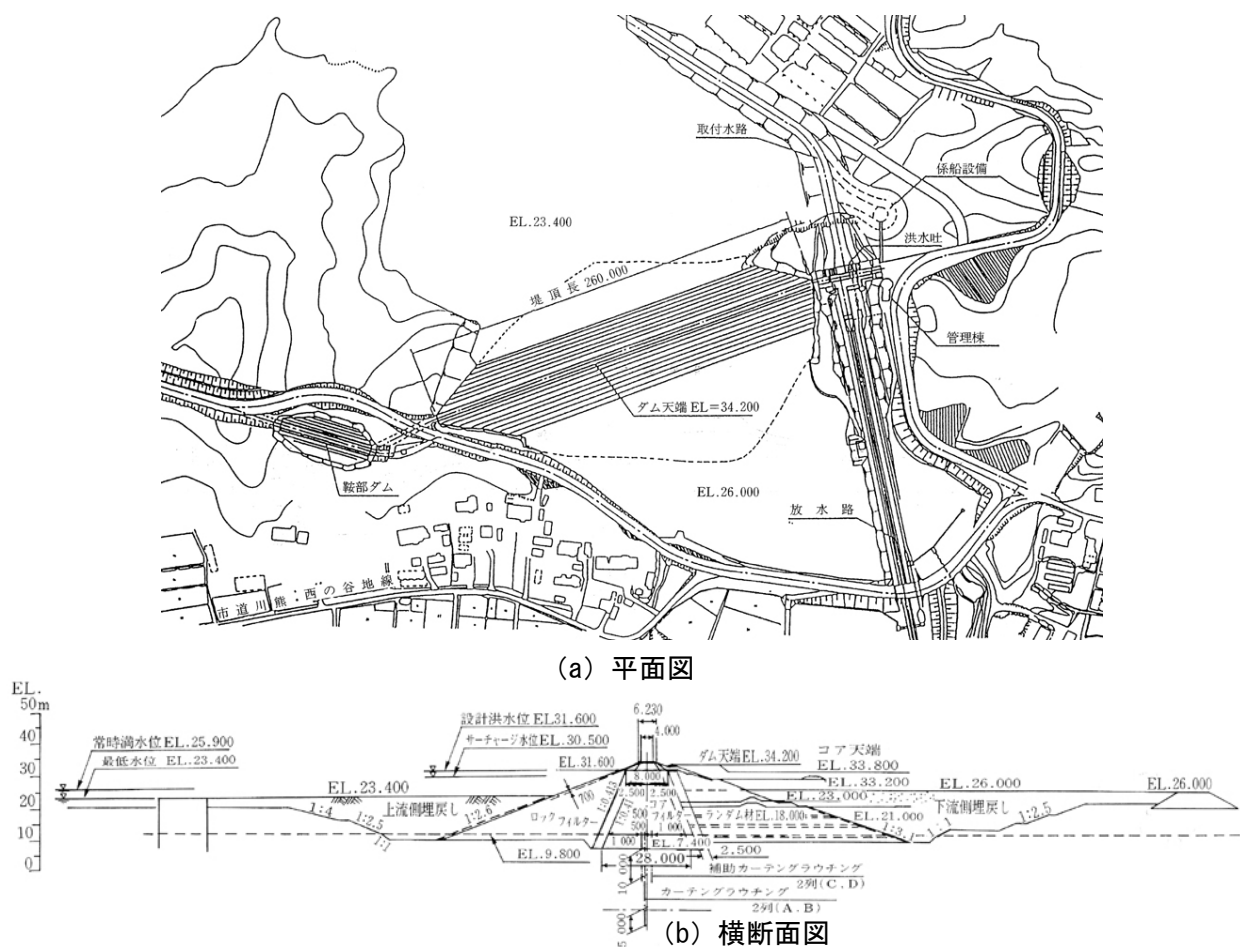
図-7.7 化女沼ダム

化女沼ダム(図-7.7)は1995年竣工のアースフィルダム(堤高24.0m)である。本ダムでは、3月11日の地震の後、総漏水量(浸透量)が地震前の約200/minから約4300/minに急増した。なお、当ダムでは、漏水量(浸透量)を左岸、中央、右岸及びボーリング孔からのものに各々分けて計測しているが、このうち大きく増加したのは右岸からの漏水量(浸透量)で、約70/minから約2900/minに増加した。しかしながら、その後漏水量(浸透量)は急激に減少し、3月15日以降は総約500/min程度と安定している。また、地震後の測量により、最大変位量を計測した天端中央部付近において13.9cmの沈下及び下流側へ5.8cmの変位が認められた。堤体天端では、上下流方向に数本のクラックが発生し、うち左岸部では幅が2.5～3cm程度のものが確認された(写真-7.10)。また、天端中央から左岸側の縁石と舗装の間に開きが生じていた(写真-7.11)。調査時点において、ただちにダムの安全性に問題を生じる点は認められなかったが、漏水量(浸透量)の継続的な監視が必要である。

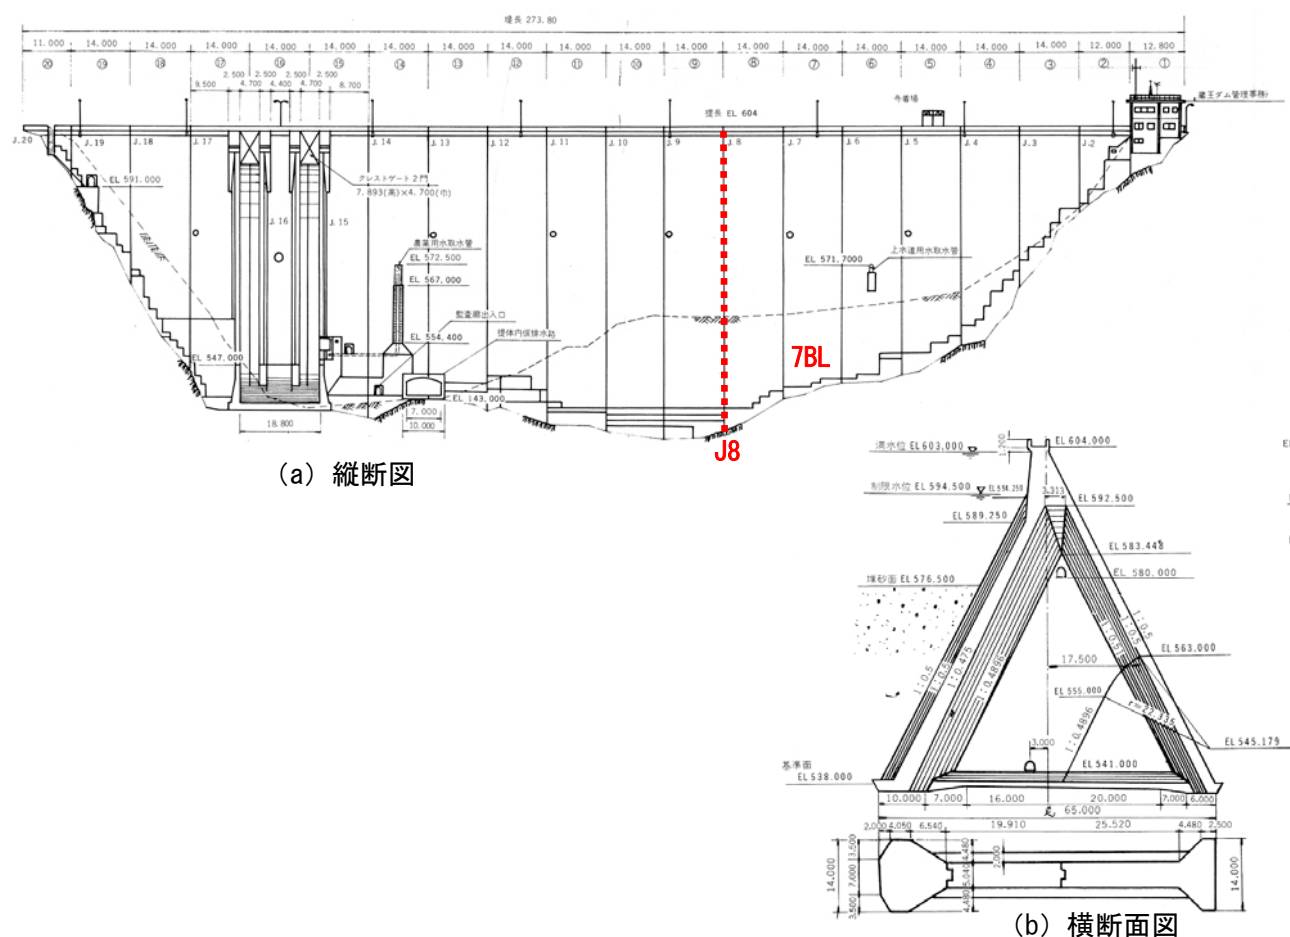
図-7.12 蔵王ダム

蔵王ダム(図-7.12)は1970年竣工の中空重力式コンクリートダム(堤高66.0m)である。本ダムでは、3月11日の地震直後、全漏水量が8.6ℓ/minから38.9ℓ/minに増加した。漏水量は4月上旬頃まではほぼ一定でその後やや増加傾向にある(調査日時点で50ℓ/min程度)が、貯水位の上昇に対応したものと考えられる。なお、漏水の総量として特に多くはないが、基礎排水孔の1つ(7BL-9)では地震後に漏水量が1ℓ/minから15ℓ/minに増加した。また、詳細調査時において、J8などホロー内のいくつかの継目排水孔出口の下部に黄白色の砂状の堆積物が認められた(写真-7.14、写真-7.15)。これらが地震時に生じたものかは臨時点検時に確認されていないため不明であるが、漏水量の継続監視とあわせ、今後の点検時においては継目排水孔の状況についても確認する必要がある。なお、外観上ダムに特段の変状は認められていない。

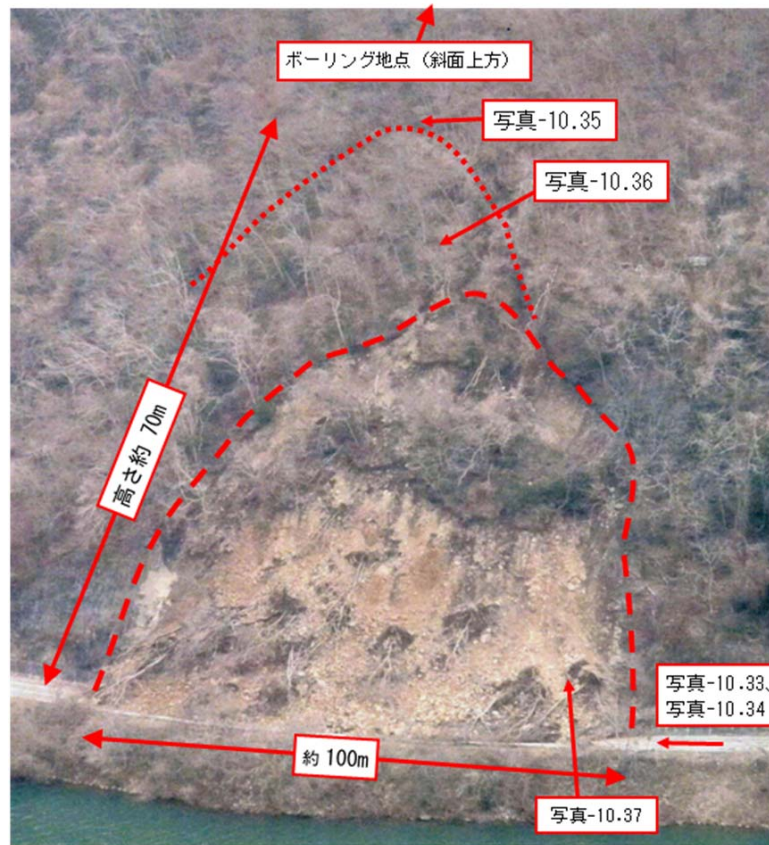
写真-10.32 斜面崩壊による国道の閉塞（全景）

斜面の崩壊は3月11日の本震に起因して発生し、本震から約3日後に再び崩れた。崩壊土量は不明である。斜面の地質は三疊紀の粘板岩で、空中写真判読結果とボーリング調査結果から地山の深い範囲でゆるんでいることが推定される。

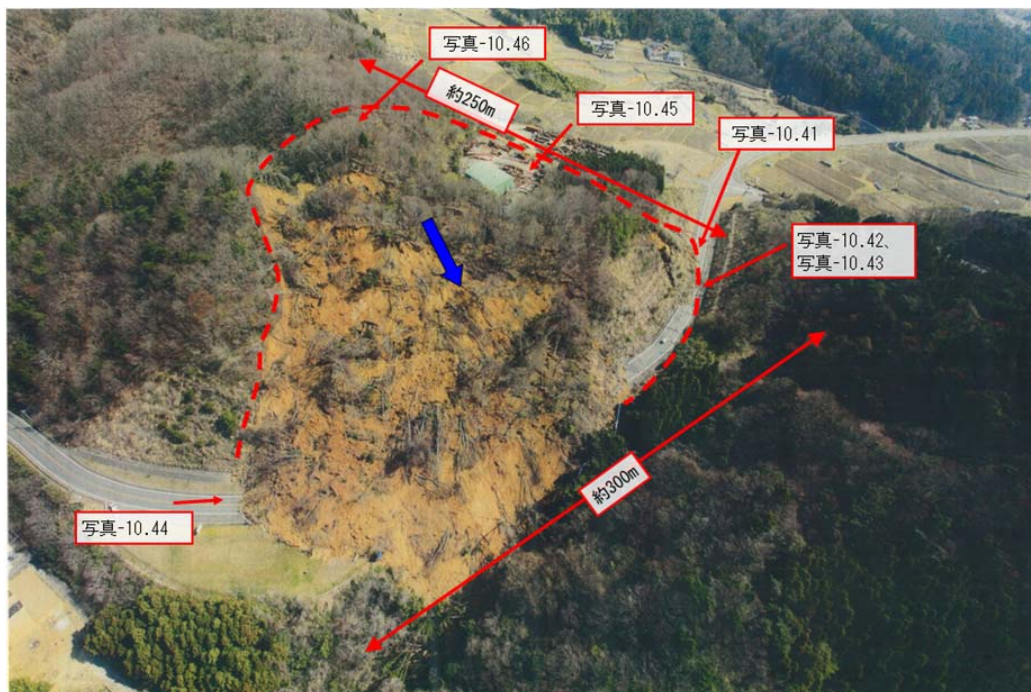
写真-10.40 地すべりによる県道の被災状況 (全景)

4月11日の余震に起因して、地すべりが発生し県道を閉鎖した。崩壊土量は不明である。地質は、新第三紀の凝灰質堆積岩である。地すべりのつま先にはグラウンドアンカー工を施した切土のり面があり、地すべりによって損傷した。
