6. 河川施設

6.1 河川管理施設全般の被災状況と調査の概要

6.2 地震動による河川堤防の被害

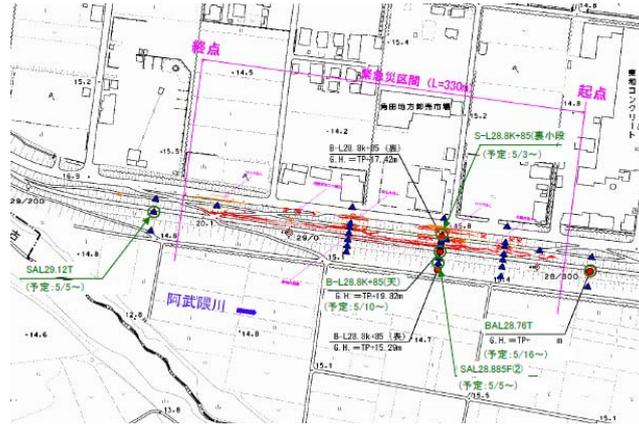
図-6.3 阿武隈川下流左岸 28.6k+368～29.0k+94（野田地先）の平面図(東北地方整備局提供)

図-6.3 に平面図を示すように、延長約 330m にわたって複数の縦断亀裂やはらみ出しが発生した。特に大きな縦断亀裂は、天端の裏のり肩付近（写真-6.1）と裏小段付近の 2 本であり、のり肩の縦断亀裂は、大きなところで開口幅が 40 cm 程度あり、深さは 4m に達した。これに比べ裏小段の縦断亀裂はやや小さいが、小段の傾斜が逆勾配（写真-6.2）になり、窪んだところもあった。その沈下量は最大 1.5m 程度であった。なお、特記しない限り、本章に示す堤防の沈下量は堤防縦横断方向の中で比較的沈下量の大きい箇所での局所的な値である。写真-6.3 に示すように裏小段より下ののり面には複数の縦断亀裂とともに はらみ出しが生じていた。被災区間の堤防に並走する国道 113 号の路肩には堤防ののり尻から噴出したと思われる砂が堆積していたものの、路面等に亀裂、沈下、水平変位等の変状は確認されなかった。噴砂痕は路肩以外にも、裏小段や裏小段下ののり面の亀裂底面において多数確認されている。また、天端から表のり尻にかけて亀裂等の変状は確認されておらず、天端の沈下量も約 10 cm～20 cm と小さい。

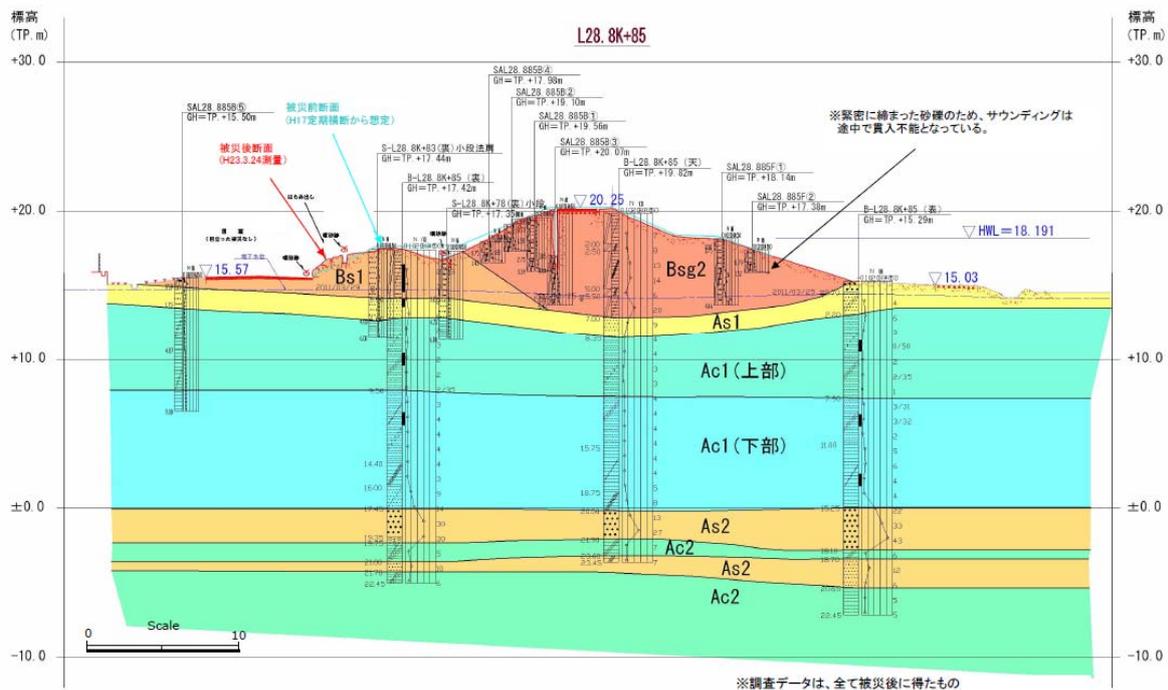
図-6.4 左岸 28.8k+85m (野田地先) の断面図(東北地方整備局提供)

地震後の地盤調査に基づいて作成された断面図を図-6.4 に示す。深度 15m 付近に砂層を挟むものの、基礎地盤は概ね軟弱粘性土からなる。地表付近には 1～2m の薄い砂層が存在する。堤体は、川裏側の小段より下の旧堤部分とそれ以外の新堤部分からなる。旧堤部分は、全体にゆるい砂質土となっており、新堤部分は N 値 10 前後の比較的よく締まった礫混じり砂となっている。現場でのヒアリングによれば、新堤部分の盛土材には山砂が用いられている。地震後の地盤調査結果からは、基礎地盤の圧密により堤体が基礎地盤にめり込むように沈下しており、最も沈下しているところで約 2m にもなることが明らかとなっている。

これより、堤体下部の飽和した領域のうち緩い砂質土からなる旧堤部分とその下の基礎地盤表層に分布する砂質土層が液状化したことが被害の原因であると考えられる。しかし、堤防周辺の堤内外の農地等に噴砂痕が確認されていないこと、堤防に並走する川裏側の国道路面に特段の変状が見られないことや天端の沈下量が小さかったことなどから、堤防川裏側の変状に対して、基礎地盤表層の砂質土層の液状化は変状にあまり寄与していない可能性もある。今後、噴砂の粒度特性等を詳細に分析する必要がある。一方、堤防のり肩の大きな亀裂は、旧堤部の変状に伴い発生したものと推定され、よく締固められた新堤部分は液状化しなかったものと考えられる。

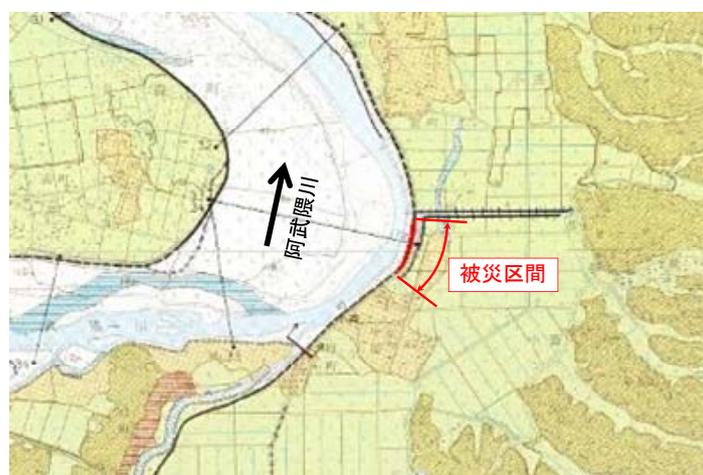
図-6.8 治水地形分類図¹⁾

本区間は、裏のり尻部の道路と堤内側の水路が堤防と並走する区間とちょうど一致する(図-6.8)。堤防の表のり肩から道路を含む形で円弧状のすべり破壊が生じ(写真-6.6)、崩土が水路を閉塞した(写真-6.7)。堤防天端および道路の路面は川表側に向かって傾斜していた。被災区間の上流端では、道路のセンターラインのずれから、1m程度の水平変位が生じたことが分かる(写真-6.8)。沈下した堤防天端のアスファルト舗装の下に噴砂痕が見られた(写真-6.9)。表のりには特に変状が見られなかった。

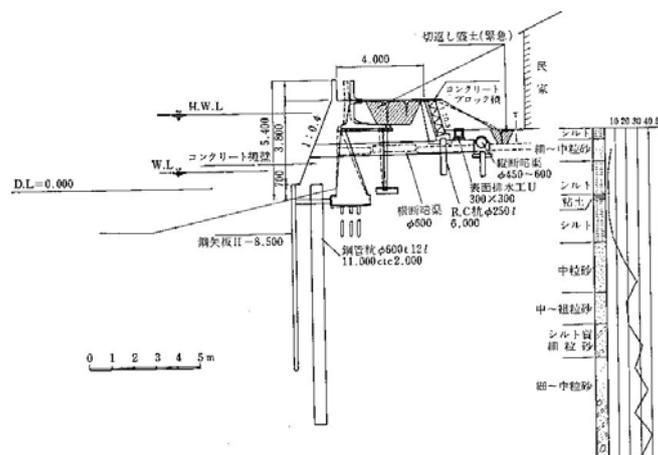
図-6.10 1978年宮城県沖地震における閑上特殊堤 0.0k+17~0.2k+80(S53区間)の被災・復旧断面図²⁾

本区間はコンクリート擁壁式の特設堤区間であり、下流側の端部に閑上水門が存在する。本区間の特設堤は、1978年宮城県沖地震により、擁壁継手部の開き、擁壁の亀裂・傾斜、パラペット背後の沈下・段差を生じた²⁾。うち、0.0k+17~0.2k+80(S53区間)については、1978年宮城県沖地震の前から嵩上げがなされており、さらに、1978年宮城県沖地震後の復旧として、前面側に擁壁が拡築されている。拡築された擁壁の基礎は $\phi 600\text{mm}$ 、単列の鋼管杭に支持されている(図-6.10)。また、0.2k+80~0.6k+29(S29区間)は木杭に支持されるコンクリート擁壁特設堤であり、この区間は1978年宮城県沖地震後に拡築がなされていない。

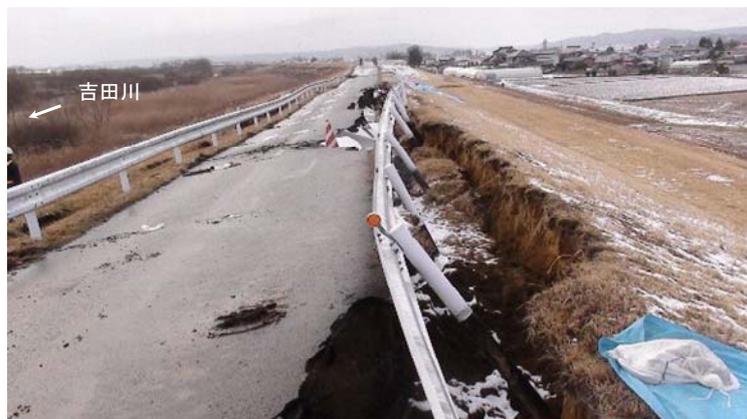
天端の状況を写真-6.23 に示す。天端が川表側への傾斜を伴って沈下し、裏のり肩付近の縦断亀裂が大きく開口していることが分かる。当該区間では川表側に護岸工が設置されており、護岸の基礎や周辺地盤部に水平変位、隆起等の変状は見られないが、写真-6.24 のように護岸の頂部が前傾し、大きな隙間が生じていた。これは、堤防が川表側にはらみ出しを生じたことを表しているものと考えられる。

写真-6.23 天端の傾斜・沈下および裏のり肩の縦断亀裂の開口

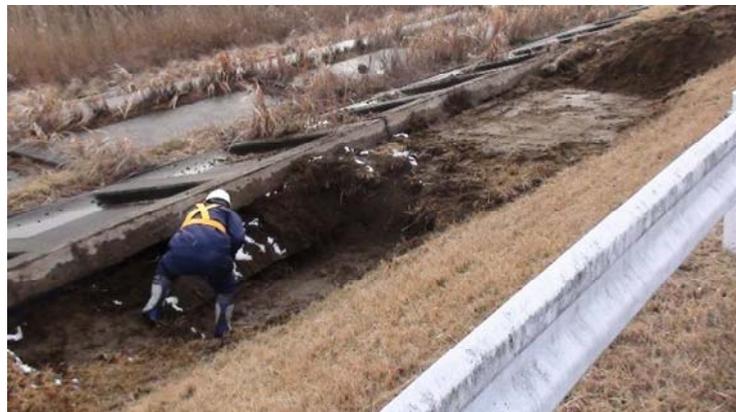
写真-6.24 護岸頂部の前傾

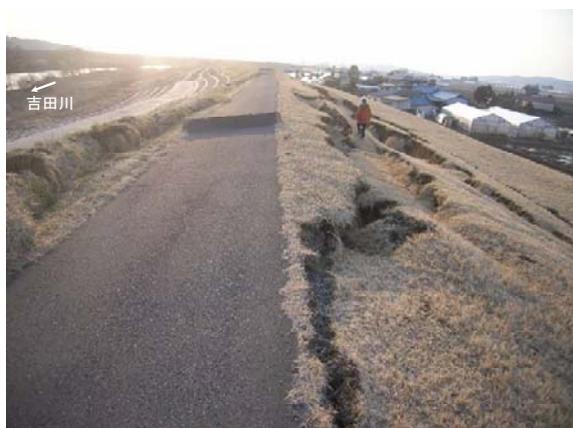
本区間では、天端の傾斜を伴う沈下および裏のり肩の縦断亀裂の開口(写真-6.25)、護岸上部の沈下が生じた(写真-6.26)。また、護岸下部が破損しており(写真-6.27)、堤防に川表側への水平変位が生じたことを示唆している。表のり尻周辺には噴砂の痕跡が見られた(写真-6.28)。

写真-6.25 天端の傾斜・沈下および裏のり肩の縦断亀裂の開口

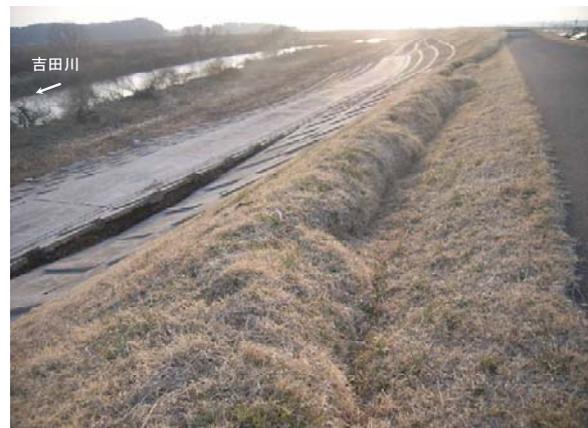
写真-6.26 護岸上部の沈下および表のり肩付近の沈下

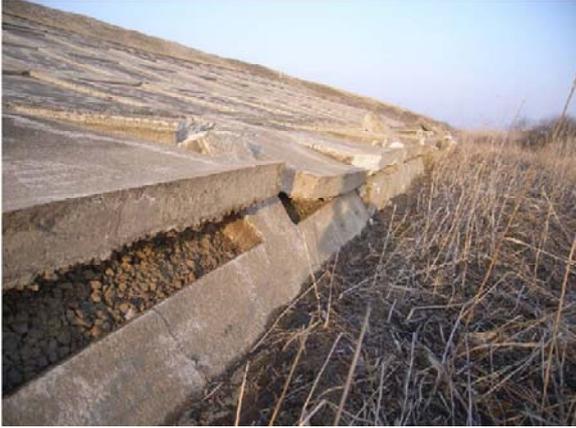
写真-6.27 護岸下部の破損

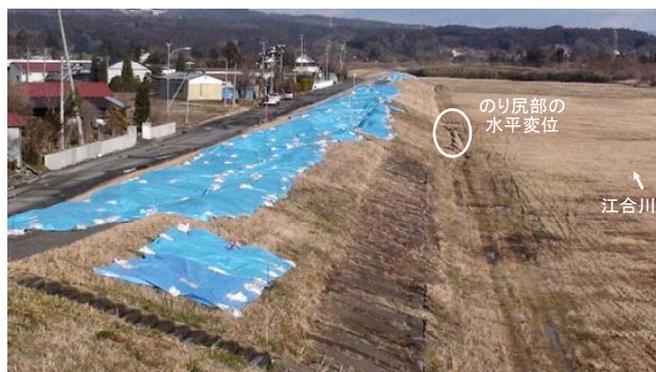
本区間では、延長 650m 程度にわたって天端に縦断亀裂、沈下、陥没が生じた(写真-6.39、写真-6.40)。天端から見た被災状況は対岸側(右岸 14.0k+43～14.6k+43)とよく類似しており、上谷地橋の左岸側橋台アプローチ部には 1m 程度の沈下が生じていた。ただし、左岸側では写真-6.40、写真-6.42 に示すように、裏のり中腹、裏のり尻に噴砂が確認されており、明らかに液状化が生じた点が異なる。

写真-6.39、写真-6.42 から分かるように、川表側、川裏側の両のり尻が大きくはらみ出し、堤体土が基礎地盤上面に乗り上げるように変形していた。このことから、主たる変形は堤体内で生じていたものと考えられる。地震後の地盤調査に基づいて作成された断面図を図-6.26 に示す。基礎地盤が粘性土から構成されるのは右岸 14.4k+50 と同様であるが、堤体が砂質土により構成される点が大きく異なる。基礎地盤の圧密沈下により堤体が基礎地盤にめり込むように沈下しており、堤体内に地下水位が観測されていることから、堤体下部の飽和砂質土に液状化が生じたことが主たる被災要因であると考えられる。

写真-6.39 天端および表のりの状況(上谷地橋から下流側を望む)

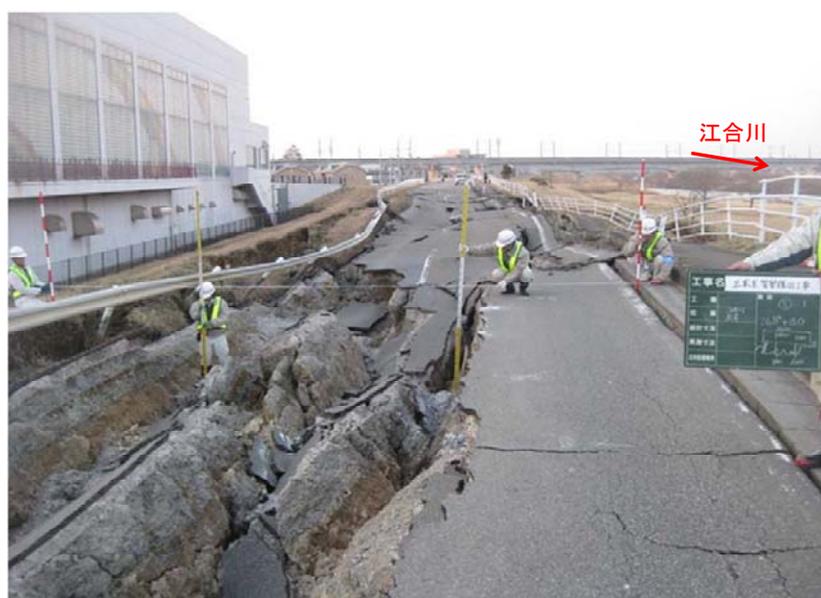
本区間では、天端に著しい縦断亀裂を伴う沈下が生じた(写真-6.43)。堤防は川表側に崩壊しており、表のり尻部に噴砂が確認された(写真-6.44、写真-6.45)。裏のり尻付近には大きな変状が生じなかった。

地震後の地盤調査に基づいて作成された断面図を図-6.27に示す。土質試験結果より、堤体直下のAs1層は、川表側では細粒分が少なく、川裏側では細粒分を多く含んでいることが明らかとなっていることから、As1層のうち川表側付近で液状化が生じたことが主たる被災要因であると考えられる。ただし、堤体は基礎地盤の圧密沈下によりめり込んでおり、堤体内に水位が観測されること、崩土が周辺地盤を覆っていること、周辺地盤に水平変位や隆起等の変状が見られないことから、堤体自体の液状化の被害に影響した可能性も考えられる。

写真-6.43 天端の状況(東北地方整備局提供)

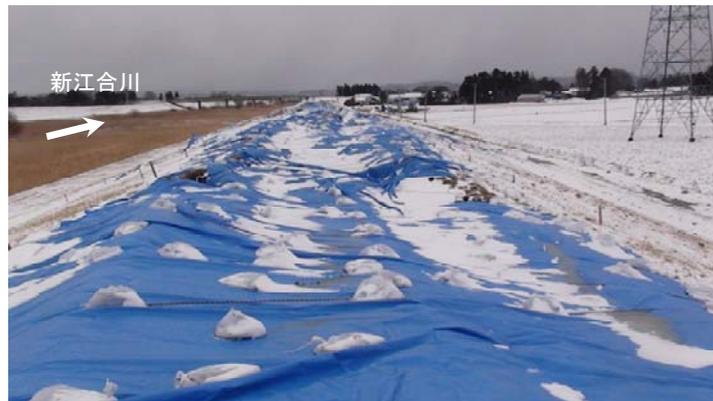
堤防天端に縦断亀裂および陥没が生じた(写真-6.52)。裏のり尻の水路には、土砂が落下した箇所が見られたが(写真-6.53)、水路に変位が生じた様子は確認されなかった。川表側では、のり肩付近が亀裂の開口を伴って急勾配化、のり面中腹で緩勾配化、のり尻部で急勾配化しており、一部では護岸下部が著しく前傾していた(写真-6.54、写真-6.55)。護岸下部の状況の模式図を図-6.29に示す。変状の著しい箇所ではのり枠が曲げ破壊し、護岸ブロックとともに前傾していた。堤体下部のはらみ出しが原因として考えられる。

写真-6.52 天端の状況

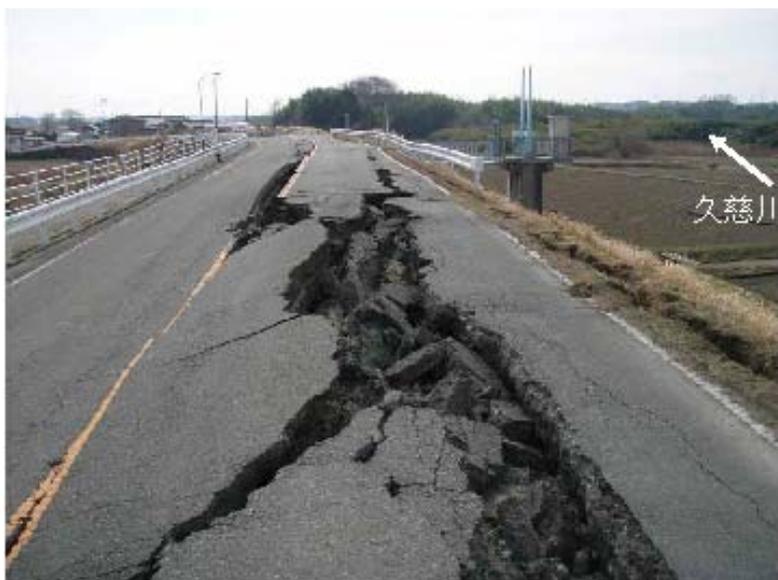
天端の状況を写真-6.56、概略の被災状況に関する断面図を図-6.30、被災箇所の平面図を図-6.31 に示す。本区間では、延長 300m 程度にわたって天端に縦断亀裂、沈下が生じた。写真-6.56 のとおり、天端の縦断亀裂はセンターラインより川表側に集中して発生した。

写真-6.56 天端の状況 (関東地方整備局提供)

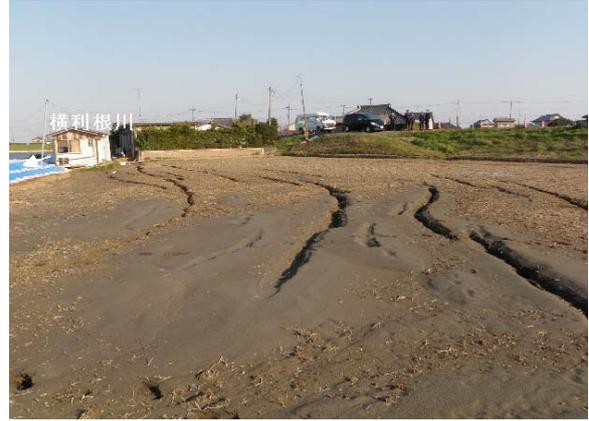
本区間は掘込み河道に矢板護岸が設けられ、その背後には高さ 60cm の堤防が設けられている。矢板護岸に水平変位が生じ、矢板護岸背後のブロックに変状が生じるとともに、堤防天端に沈下、縦断亀裂、沈下、陥没が生じた(写真-6.71~写真-6.73)。矢板護岸の水平変位が特に顕著な区間では、堤防天端が沈下し、水没した箇所も見られた。堤内地側には数多くの噴砂と亀裂が確認された(写真-6.73)。

写真-6.74 堤内地の噴砂・地割れの状況

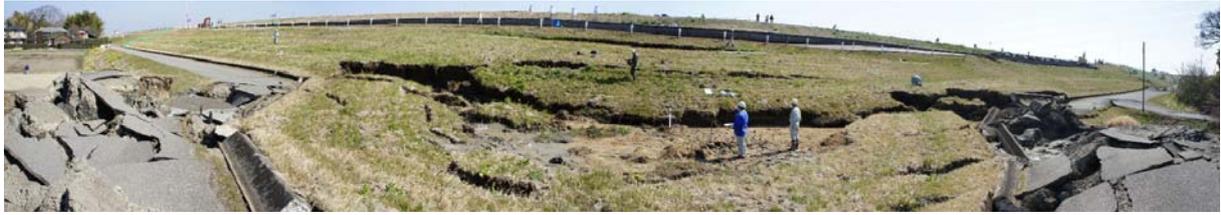
本区間では、延長 200m にわたって裏のりが崩壊した(写真-6.93)。兼用道路(県道 268号西関宿・栗橋線)として利用されている裏小段は、センターラインに沿う大きな段差を伴う沈下を生じた(写真-6.93)。裏のり尻付近では、亀裂に分断された堤体土の間から高含水の粘性土がたまっている箇所があった(写真-6.94)。

写真-6.93 裏のりの変状 (関東地方整備局提供)

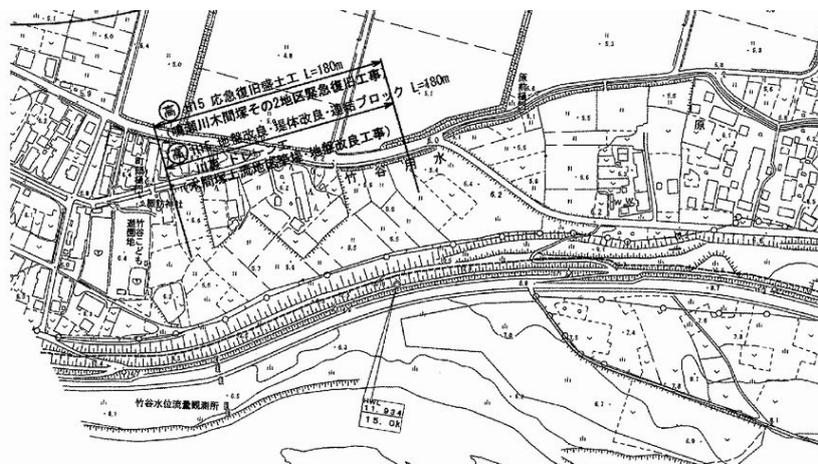
図-6.52 鳴瀬川右岸 14.7k+90～14.9k+70 付近(木間塚地先)の対策区間平面図(東北地方整備局提供)

2003年7月宮城県北部の地震において、両のり肩付近に深さ2m程度の比較的大きな縦断亀裂が生じ、天端が数十cm沈下した。再度災害防止の観点から基礎地盤を浅層改良するとともに、改良土による堤体の全面切り返し、裏のり尻へのドレーン工の設置がなされた(写真-6.102)。対策区間の平面図を図-6.52に示す。

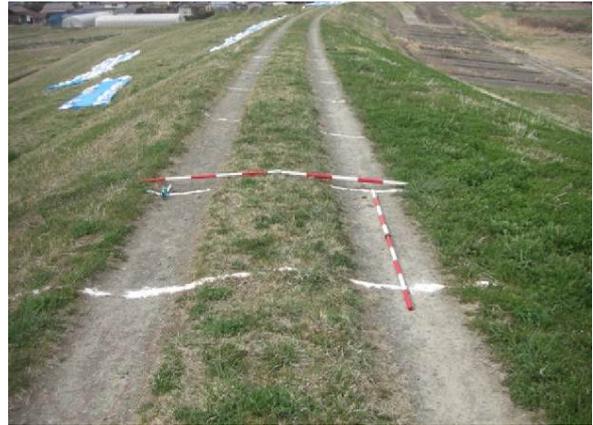
裂や天端の沈下(写真-6.103)、のり尻部の護岸の隆起(写真-6.104)が発生した。このため、基礎地盤の浅層改良、堤体改良、裏のり尻のドレーンによる対策効果が発揮されたことが分かる。ただし、対策実施区間と隣接する無対策区間の境界付近には、写真-6.105に示すような複数の横断亀裂が発生した。これは、対策の実施に際して、何らかの緩衝区間を設けるなど端部処理の必要性を示唆するものである。

写真-6.105 対策・無対策区間の境界付近に発生した複数の横断亀裂（手前が対策区間）

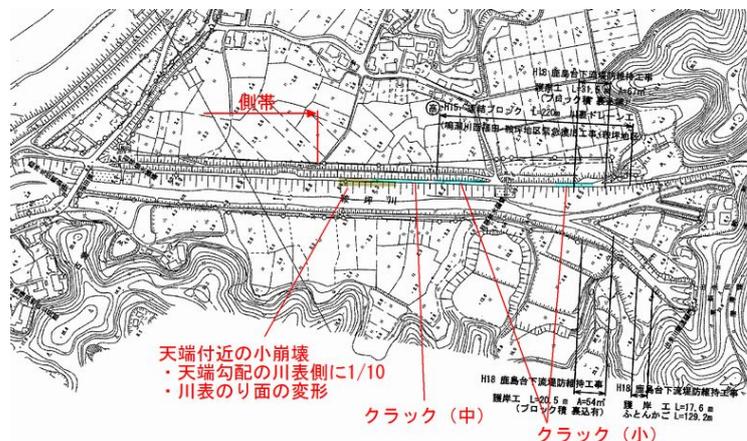
図-6.53 鞍坪川右岸 0.4k~0.6k 付近のドレーン工設置箇所の平面図(東北地方整備局提供。赤字は 2003 年宮城県北部の地震による被災状況)

2003年7月宮城県北部の地震において、堤防天端に縦断亀裂が生じ、表のりがはらみ出した。復旧では、堤体の部分切返しとともに、裏のり尻部にドレーン工が設置された。対策区間の平面図を図-6.53に示す。

今回の地震では、写真-6.106に示すように、ドレーン工が設置された裏のりには目立った変状が見られなかったが、2003年と同様、堤防天端の縦断亀裂と表のりのはらみ出しが生じた。写真-6.107のとおり、隣接するドレーンを設置していない区間もドレーンを設置した区間とほぼ同じような被害が見られたが、変状を詳細に比較すると、堤防天端の傾斜や縦断亀裂の大きさ、のり肩部の小規模崩壊の状況は、ドレーン設置区間の方がやや軽微であった。基礎地盤の違いや堤体土の土質、施工等の影響も考えられるが、ドレーン工設置によって堤体内水位の低下、のり尻付近の過剰間隙水圧の消散促進、のり尻の抑え効果が期待されるため、上記のような差異が生じた可能性がある。今後、当該地点だけでなく、他の同様の対策実施箇所も含めて、さらなる詳細な分析が必要である。

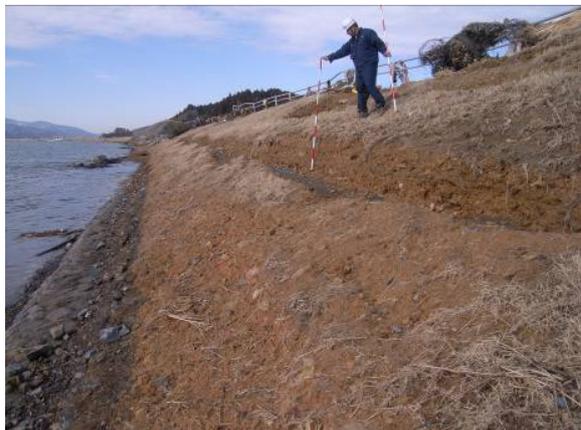
◆川側のり面：植生が剥離するとともに、筋状に堤体が侵食されていた（上流を望む）

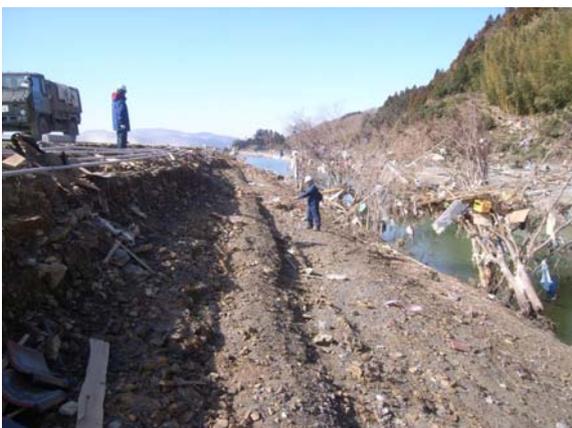
③ L-3 地点

◆堤内側のり面の侵食：のり尻部には山脚・堤防間を流下する水路あり

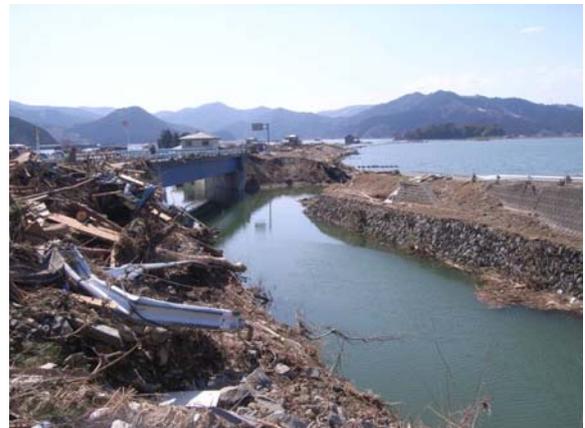
◆堤脚と本川堤防間を流下する水路：橋梁の前あたりで本川堤防が破堤している

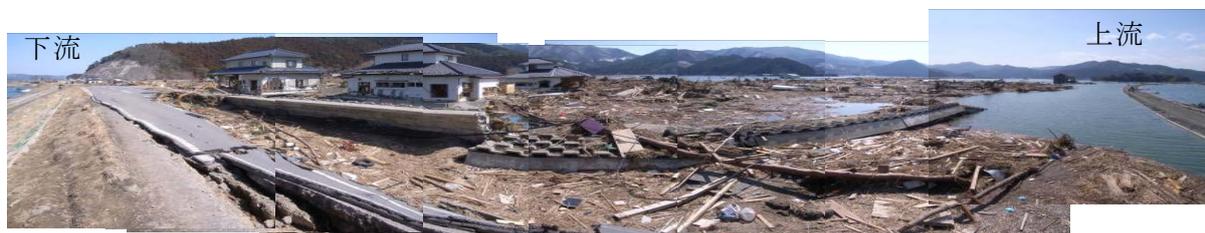
◆津波遡上方向（写真左→右）に見ると、堤内側擁壁際の堤体侵食が徐々に大きくなり擁壁が転倒し、さらにその先では破堤している

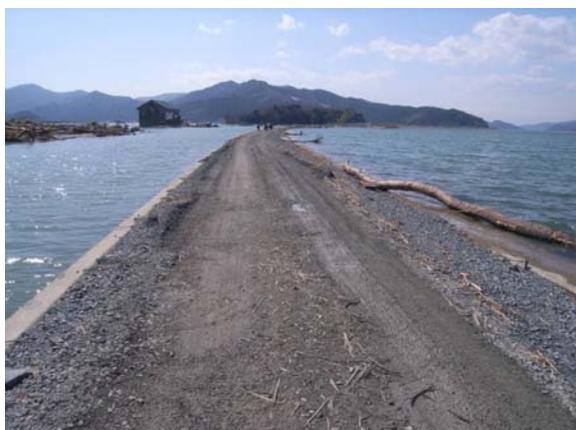
⑩ R-3 地点

◆堤防の川側のり先部の道路：道路左端のコンクリートは高水護岸の基礎工。基礎工は破堤区間全長に渡って存置していた。

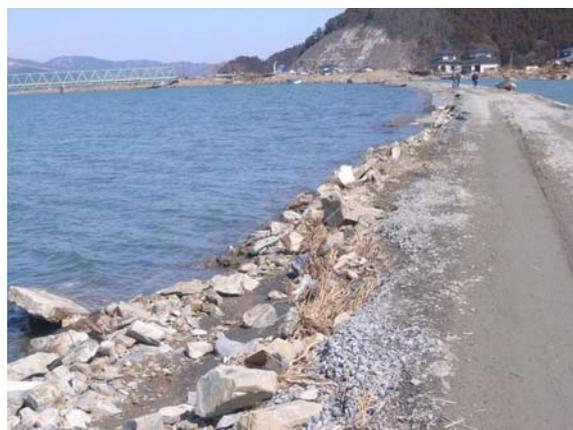
◆津波遡上に対して湾曲部外岸となる区間：場所によっては捨石工の打ち上げと思われる変状が見られた。

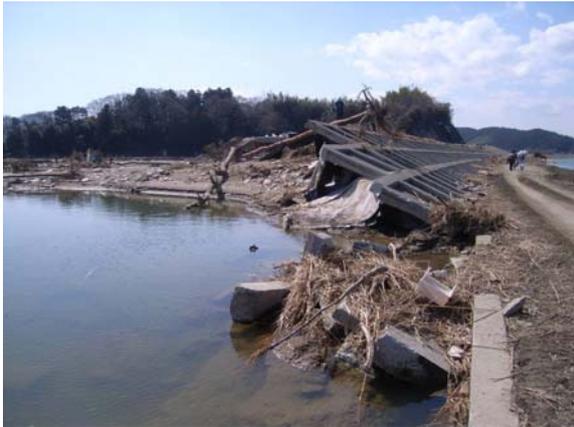
⑪ R-4 地点

◆破堤区間の上流端：護岸背後の堤体が侵食され、支えを失った護岸が折れたように見える

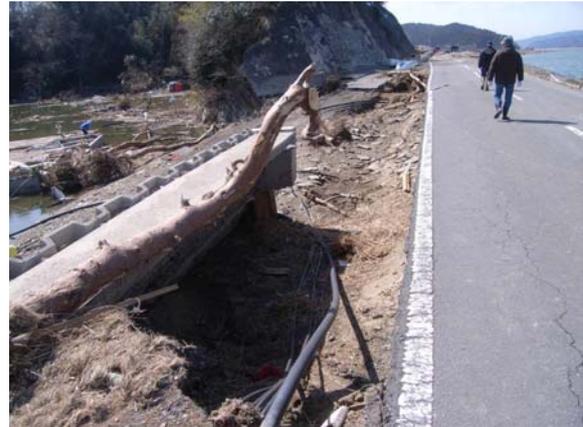
◆R-2 地点と同様に、擁壁近傍の天端が侵食されていた

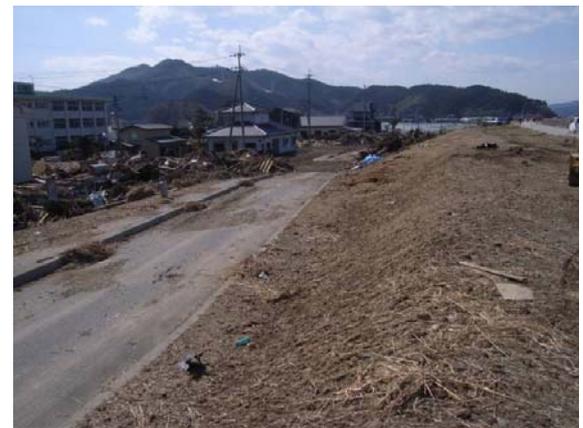
◆津波遡上に対して山付部の背後に位置する地域：堤内地の痕跡水位は堤防天端より低い。のり面には越水による損傷が認められた

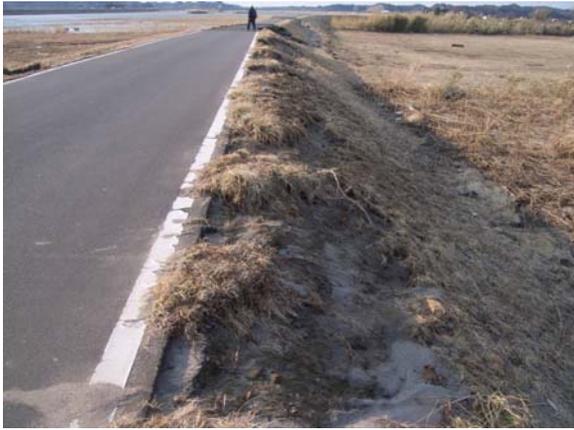
② L-2 地点

◆堤内側ののり肩部の損傷。川側・堤内側とも天端付近に損傷が集中しているのが特徴的

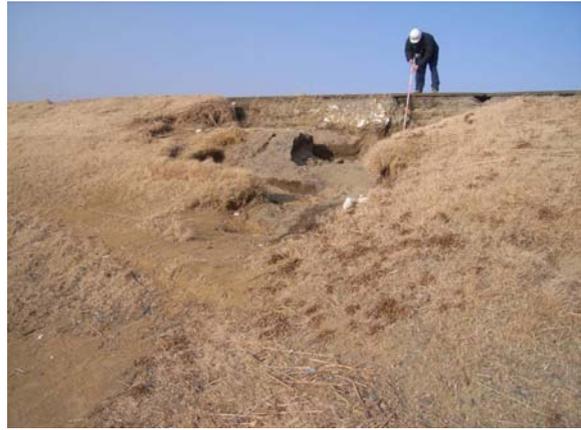
③ L-3 地点

◆川側ののり肩部の越水によると推定される侵食

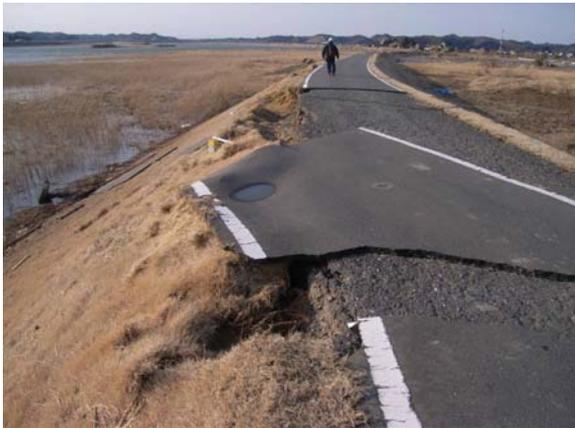
③ L-3 地点

◆剥離したアスファルト。川側に断片が流送されていた。

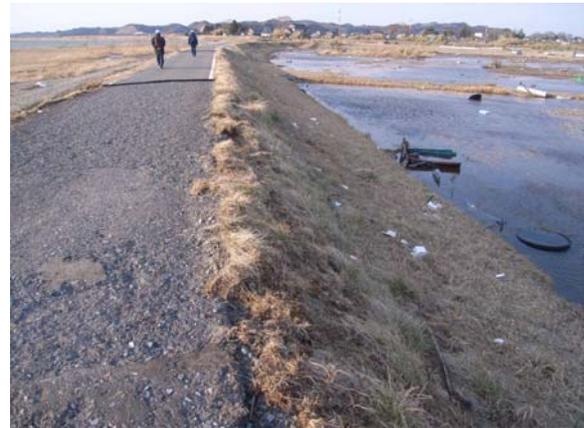
◆堤内側のり面には、明確な侵食による損傷や越流の痕跡がほとんど見られなかった

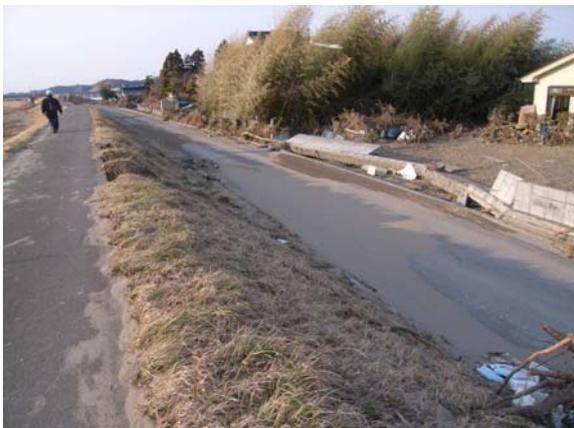
④ L-4地点

◆堤内側のり面の侵食：葉茎ののり尻に向かう倒伏と塀の倒伏状況は、川側から堤内側への越流の発生を示唆する

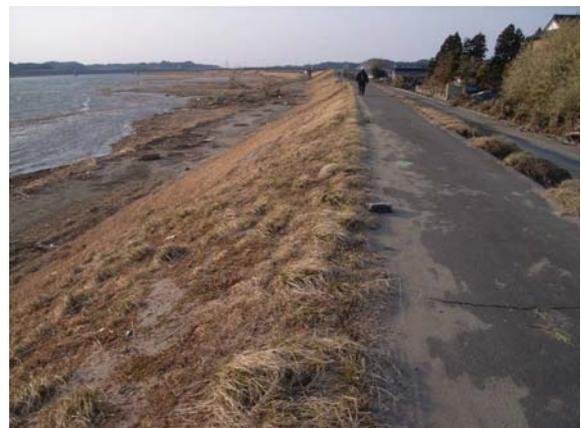
◆川側のり面に損傷はほとんど見られなかった

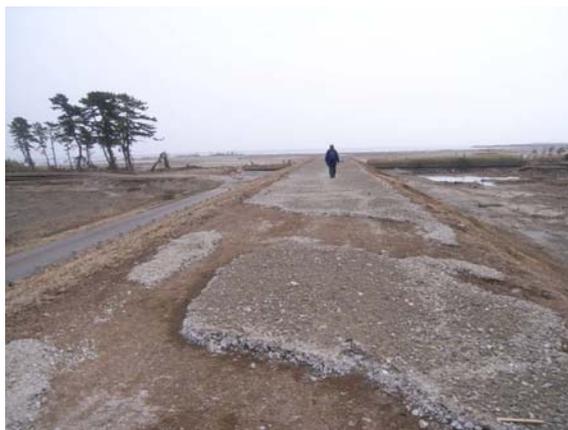
② L-2 地点

◆天端舗装の剥離・流送：その下の堤体土の侵食は軽微

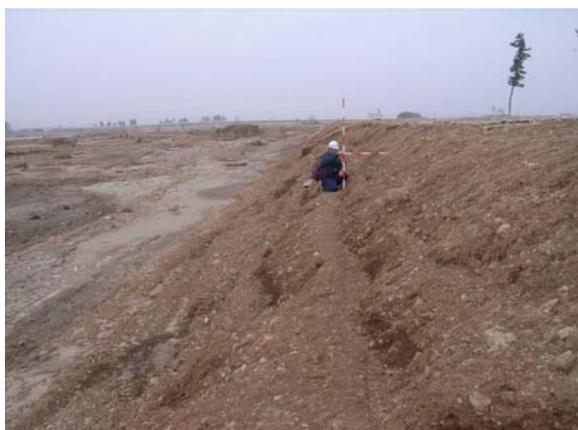
② L-2 地点

◆川側のり面では植生が広い範囲で剥離

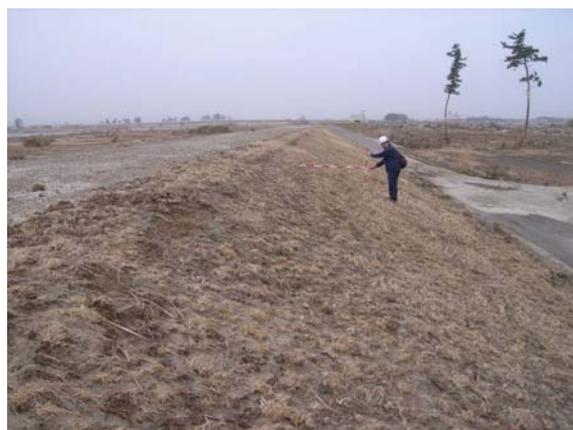
◆対照的に堤内側のり面では植生に目立った損傷なし

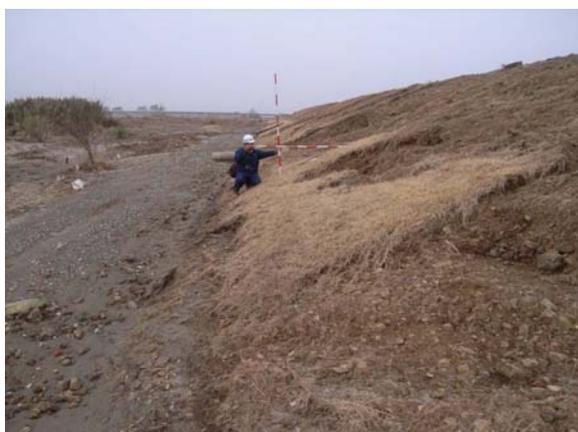
◆川側のり面：のり尻部にのみ植生が残存

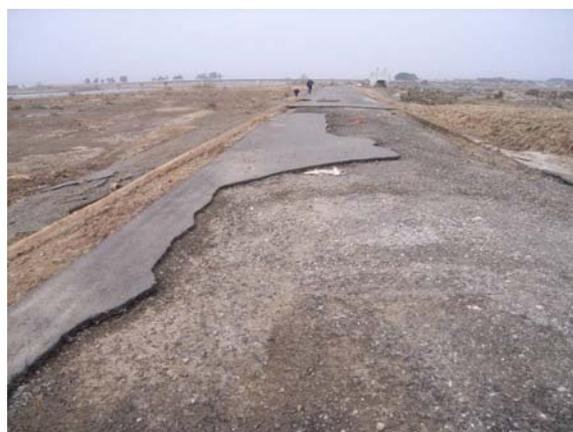
◆天端のアスファルト舗装が剥離し、川側（写真左側）へ流送されていた。

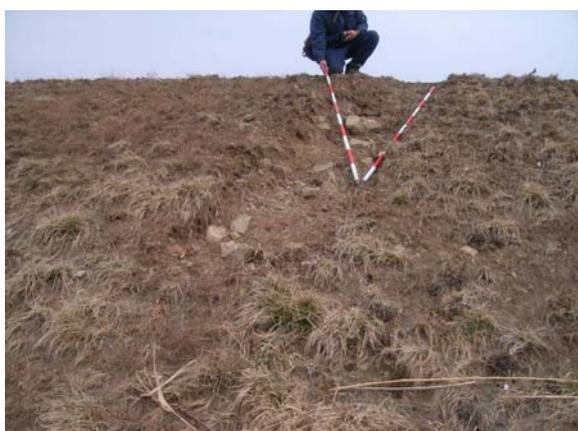
③ L-3 地点

◆川側のり面：植生がのり尻方向に倒伏しており堤内側からの越水を示唆。のり肩部のガリ状侵食は流下物の擦れによる損傷の可能性あり

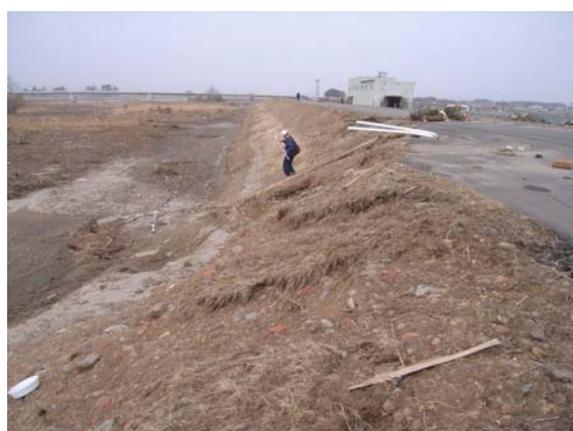
◆坂路上流のり面では、他の箇所比べて損傷が著しかった

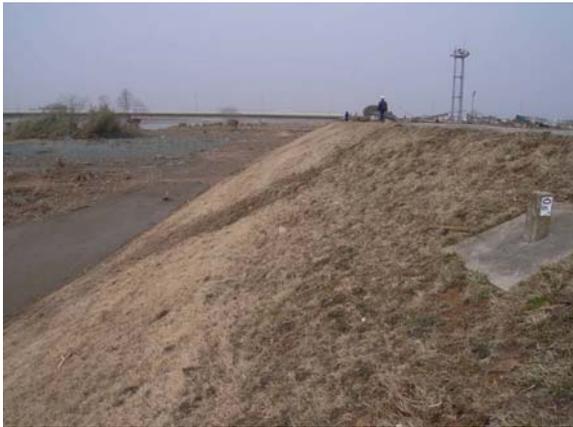
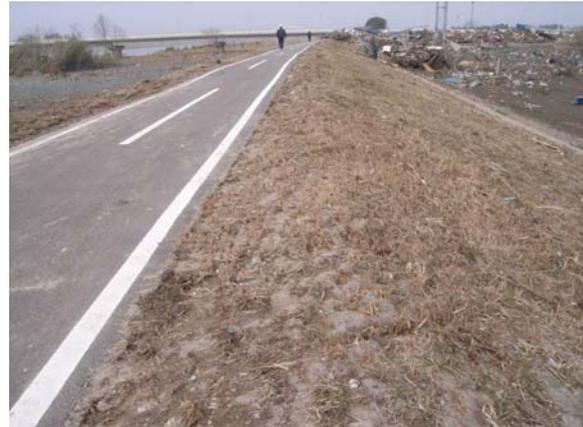
③ L-3 地点（坂路より上流）

◆川側のり面

◆堤内側のり面

◆両のり面とも坂路より上流では特段の損傷は認められなかった

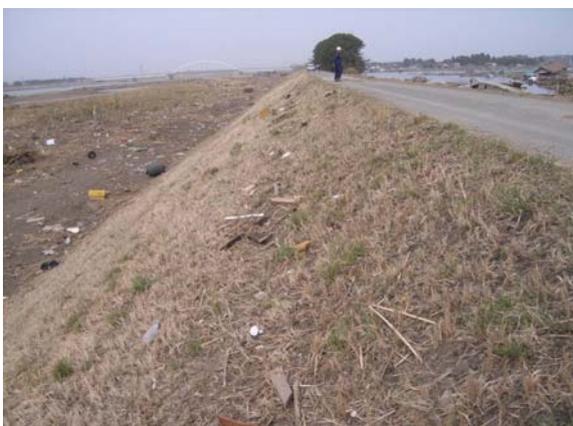
⑤ L-5 地点

◆川側のり面：特段の損傷は認められない。

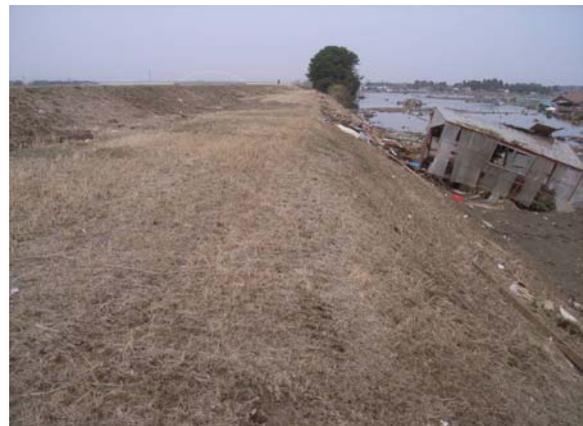
◆堤内側のり面：天端すぐ下のり面には越水の痕跡あり。堤内側の痕跡水位は小段高さ程度

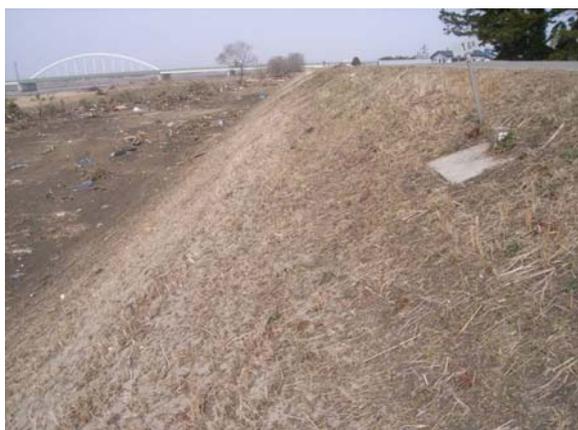
⑥ L-6 地点

◆川側のり面：特段の損傷は認められない。痕跡も不明確

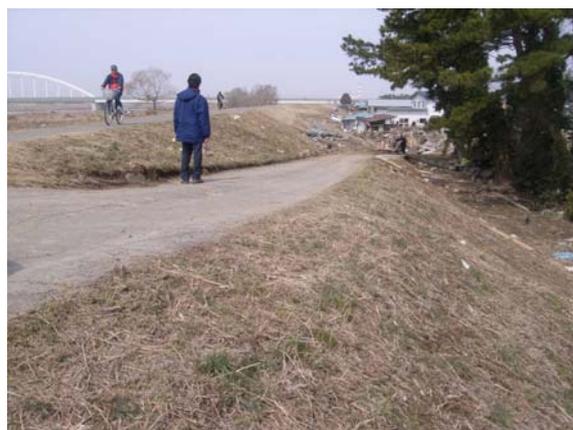
◆堤内側のり面：堤内側の痕跡水位は小段高さ程度

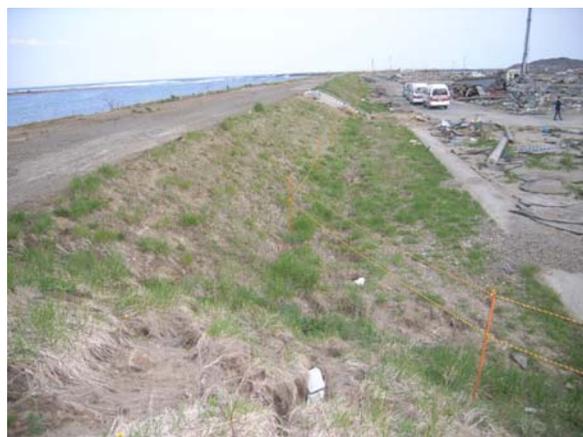
◆堤内側のり面：特段の損傷は認められなかった（4/24 現地視察）

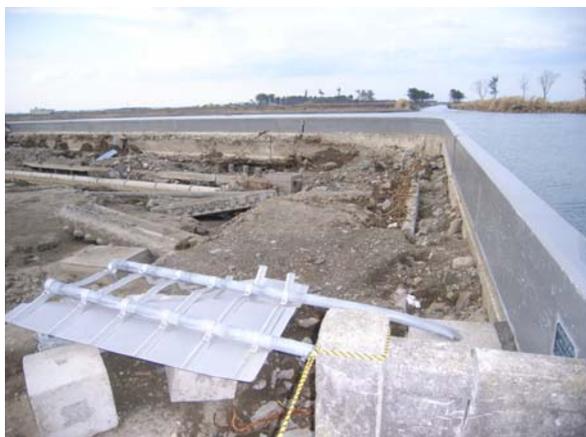
⑧ R-2 地点

◆特殊堤の背後の地盤が洗掘されていた（4/24 現地視察）

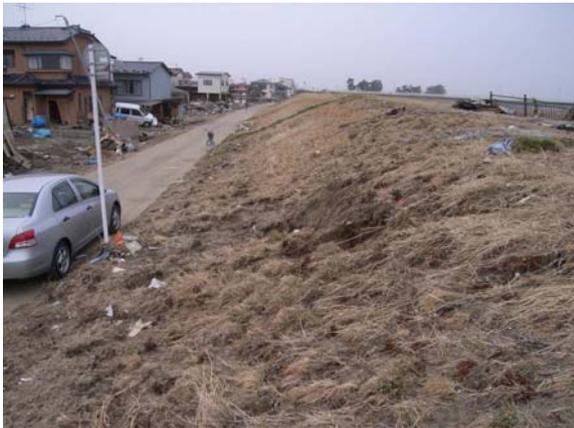
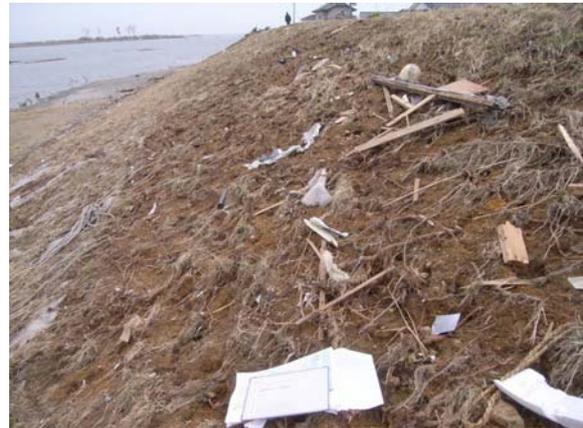
◆堤内側のり面：越水による植生の倒伏：家屋にも越水によると思われる損壊が見られた

◆川側のり面：部分的に植生が剥離：根茎が露出する

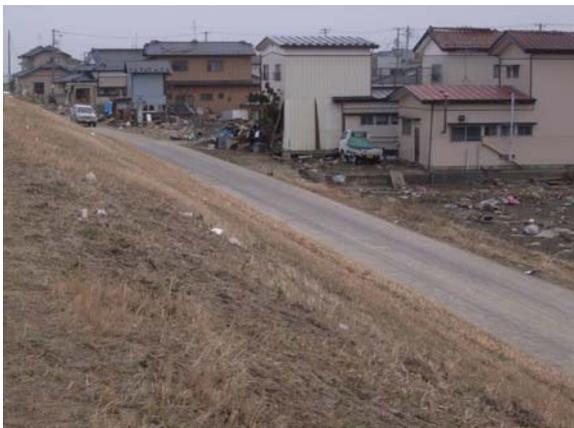
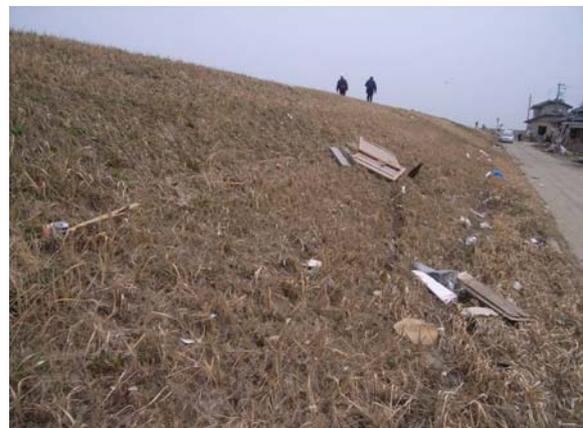
⑩ R-4 地点

◆堤内側のり面：植生の倒伏は明瞭でない（越水があったとしても、水深はごく小さいと推定される）

◆堤内側のり面の痕跡水位：川側に比べて水位が低いと想定される

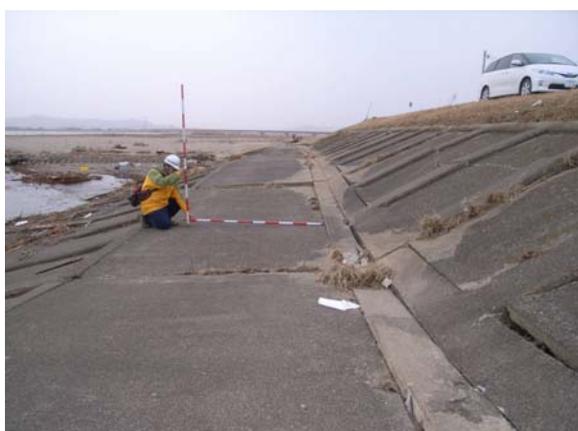
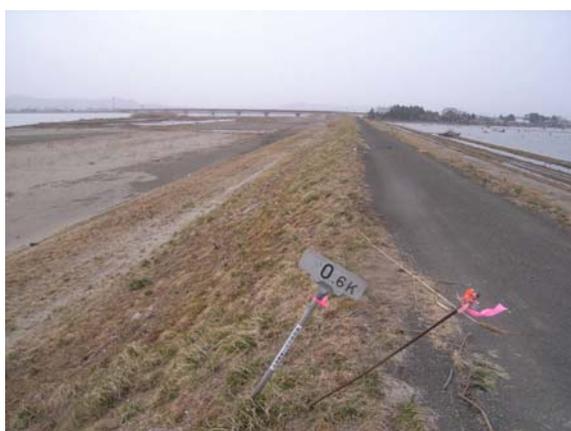
③ L-3 地点

◆水門脇の護岸の陥没：地震動に起因するものと推察される

◆川側のり面：特段の損傷は見られなかった

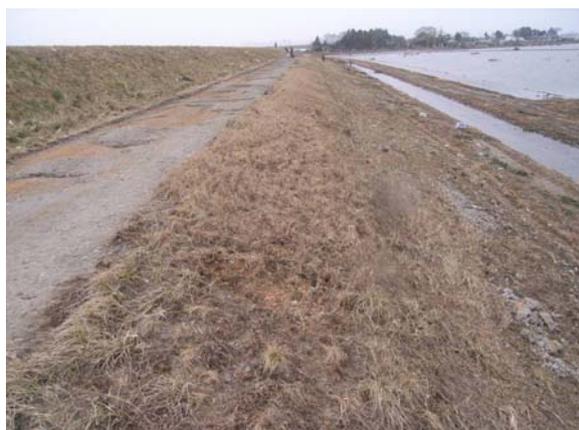
③ L-3 地点

◆堤内側のり面には越水による植生の倒伏・侵食が見られた。小段上の舗装が剥がれ、のり尻に流送・堆積していた。

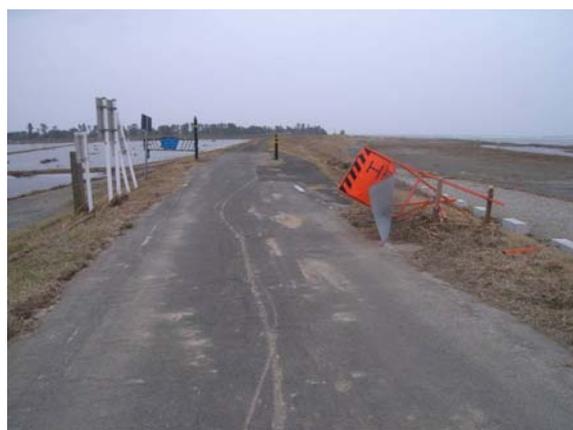
④ L-4 地点

◆工事看板の倒伏や杭への流送物の集積状況から川側（写真右）から越水と推定（天端から20cm程度の水位）

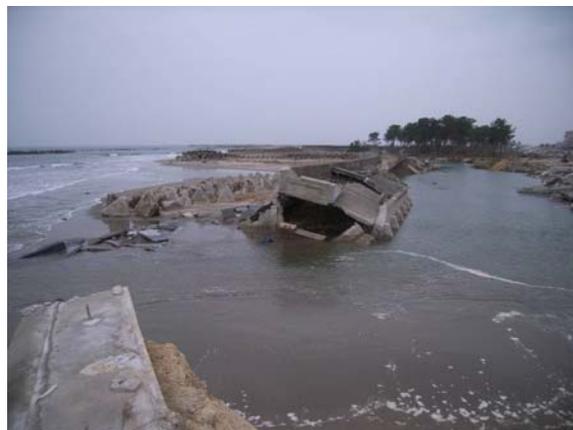
⑥ R-1 地点

◆河川堤防と海岸堤防が接合する隅角部での破堤

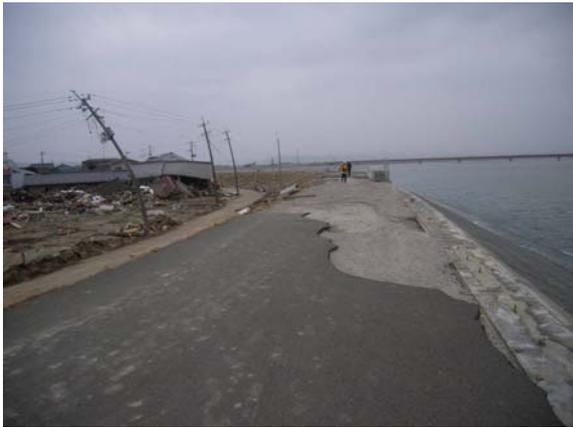
⑩ R-5 地点

◆一連区間でパラペットが流失し、天端アスファルトも剥離・流失

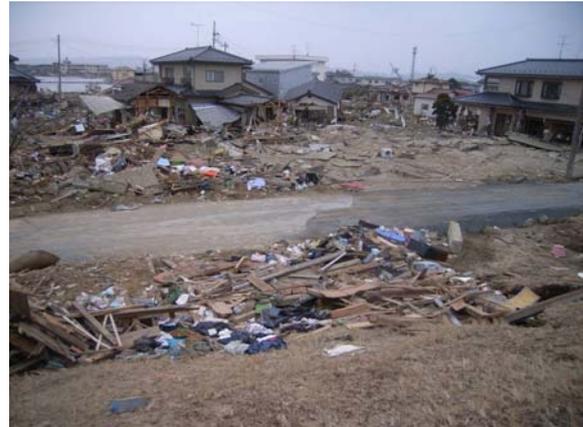
◆越流によるのり面侵食と家屋損壊

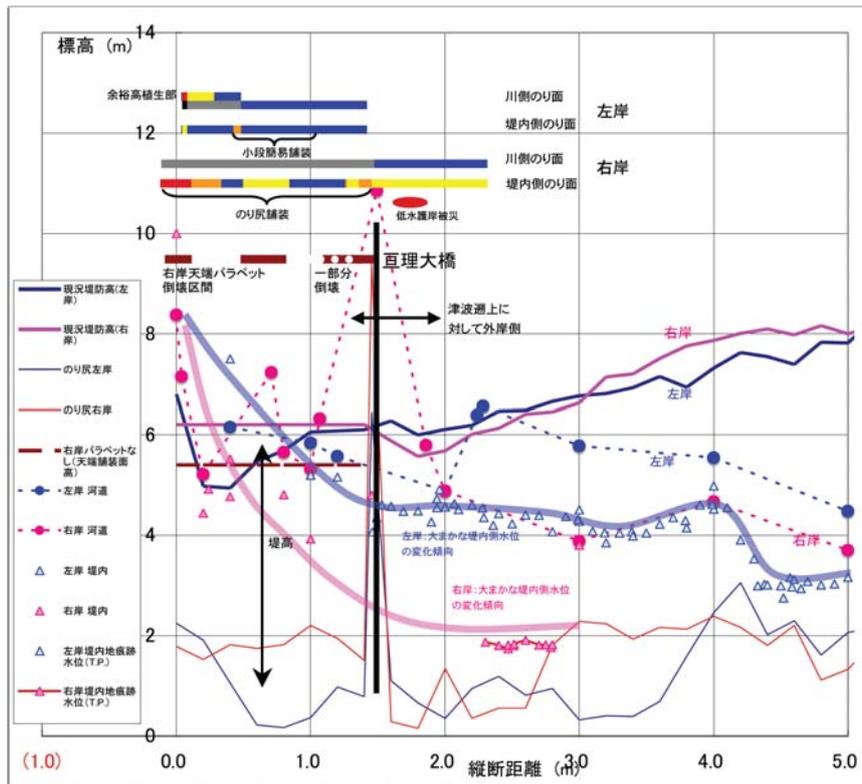
図-6.59(d) 阿武隈川における痕跡水位と被災状況の縦断分布
(痕跡水位・堤防等諸元は東北地方整備局よりデータ提供)

破堤に至った地点は、「堤防水没区間」または「堤防越水区間」に分類される津波遡上が生じた区間であり、かつ①河口部の海岸堤防と接続する隅角部とその周辺、②特殊堤区間、および③河道が湾曲しているなどのため河口から遡上してくる津波に対して川側のり面が向かい合う形になる区間に位置していた。③に分類される阿武隈川[R-2]は、①に該当する破堤区間[R-1]に隣接するとともに、破堤には至らなかったものの、越水による侵食で堤内側のり面が堤防天端を切り欠く程度まで進展した区間である。こうした状況から、③については越水による侵食を糸口として破堤機構について検討することが考えられる。これについては後述(2)を参照されたい。①、②については、被災状況の観察のみからでは破堤機構の推察が困難であった。今後、被災前の堤防構造や河口部での津波の挙動などについて精査し、検討を進める必要がある。

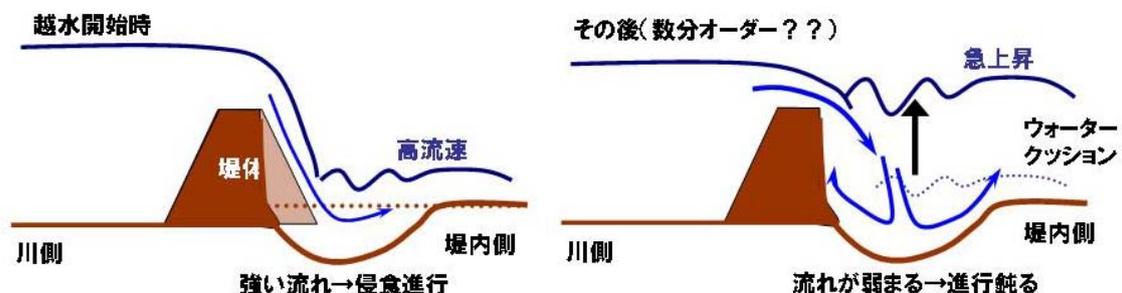
図-6.60 津波の堤防越水に伴う堤内側の水位急上昇による侵食進行の抑制イメージ

一つの要因として、**図-6.60** に模式的に示すような堤内側の水位の急上昇が考えられる。新北上川の場合、氾濫原は山間の平地であり、そのため堤防から山地斜面までの距離、すなわち平地の幅が狭いこと（特に下流側の山付部近傍）、そこに大きな越流水深での大量の越水が一時に生じたため、さらに堤防際の水路を遡上してきた津波の氾濫がそれに加わったため、堤内地の水位が急上昇したと考えられる。この様子は新北上川[L-4]の津波の堤防越水開始から堤内地が浸水していく状況を時系列的に撮影した写真¹⁶⁾で確認できる。また阿武隈川[R-2]の場合は、河口にごく近いため、海岸堤防を越えて遡上してきた津波によって、堤内側の水位が急上昇した可能性が考えられる。

これら堤内側のり尻近傍の水位急上昇が堤防のり面の侵食進行を抑制するウォータークッションとしての効果が発揮するとともに、1mを越えるような激しい越水をクッション効果なしで受ける状況をごく短時間に留めたことが、破堤に至らなかった要因の一つであると推察される。阿武隈川[R-2]の場合には、天端まで設置された川側のり面のコンクリート護岸が、天端から川側のり面への堤体侵食の進行を抑制したことも、要因として加えられよう。

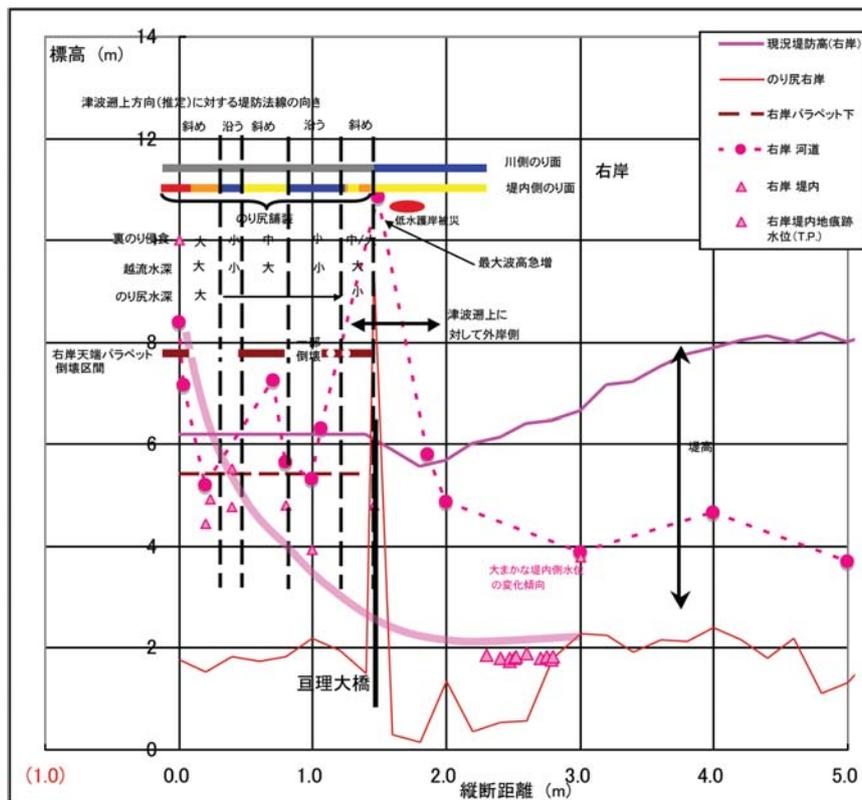
図-6.61 阿武隈川右岸の痕跡水位と堤防被災程度の縦断分布
(痕跡水位・堤防等諸元は東北地方整備局よりデータ提供)

図-6.61 に阿武隈川右岸の痕跡水位と堤防被災程度の縦断分布に、天端パラペットの流失区間、および堤防のり面が津波遡上を受けるように河口に対して「斜め」を向いているかまたは「沿う」方向であるかの区分を併記した。これによると、パラペット流失は主に「斜め」の区分で生じており、そこではパラペットの高さの分だけ越流水深が大きくなったため堤内側のり面の被災程度が大きくなる傾向が見られる。

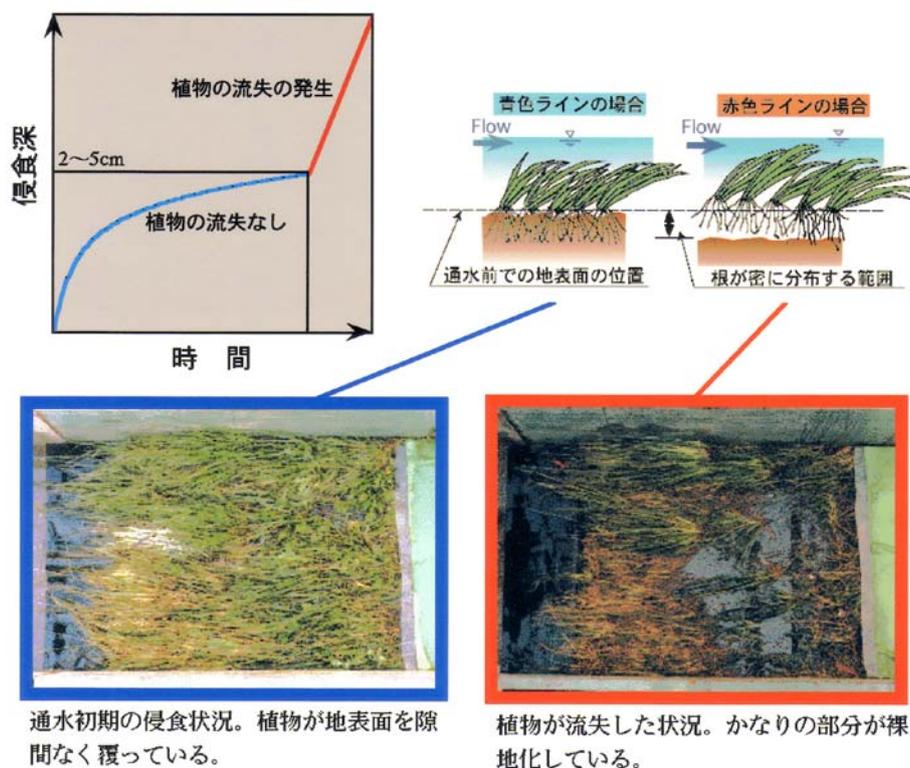
図-6.62 植生に被覆されたり面の侵食進行に伴う植生の剥離²¹⁾

直轄区間のように毎年草刈りを実施している堤防のり面の場合、植生の耐侵食性の発揮機構²¹⁾は、侵食の進行に伴って地表面に洗い出された地表面近傍の植生の根や地下茎が流水の抵抗となり、地表に作用する侵食力が低減されるためと考えられている。しかしながら図-6.62に示すように徐々に侵食が進行するため、ある一定の侵食深に達すると植物が根とともに剥離してしまうため、植生の耐侵食性が失われる。この剥離が生じるまでの時間が流速の増加に伴って小さくなることが実験によって確かめられている。

このような機構を考慮すると、津波遡上のようにある程度流速が速い場合でもその継続時間が短ければ、植生によって十分に侵食防止が可能であると考えられる。名取川[L-2]、新北上川[L-2]では、その条件を越えて植生が全面的に剥離したと考えられるが、堤
