# 土木研究所資料

## 過去の大規模地震における落橋事例とその分析

平成 2 1 年 1 2 月

独立行政法人土木研究所  
構造物メンテナンス研究センター  
橋梁構造研究グループ

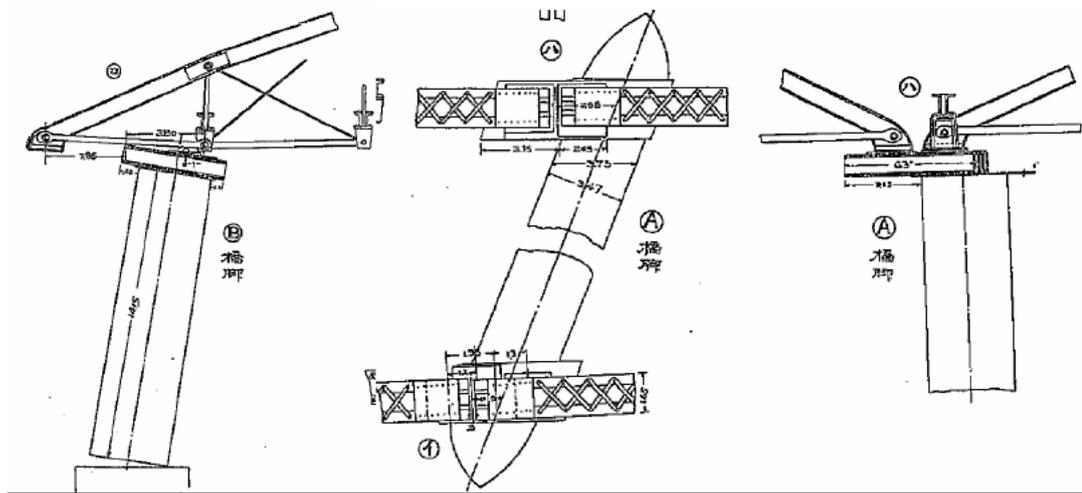
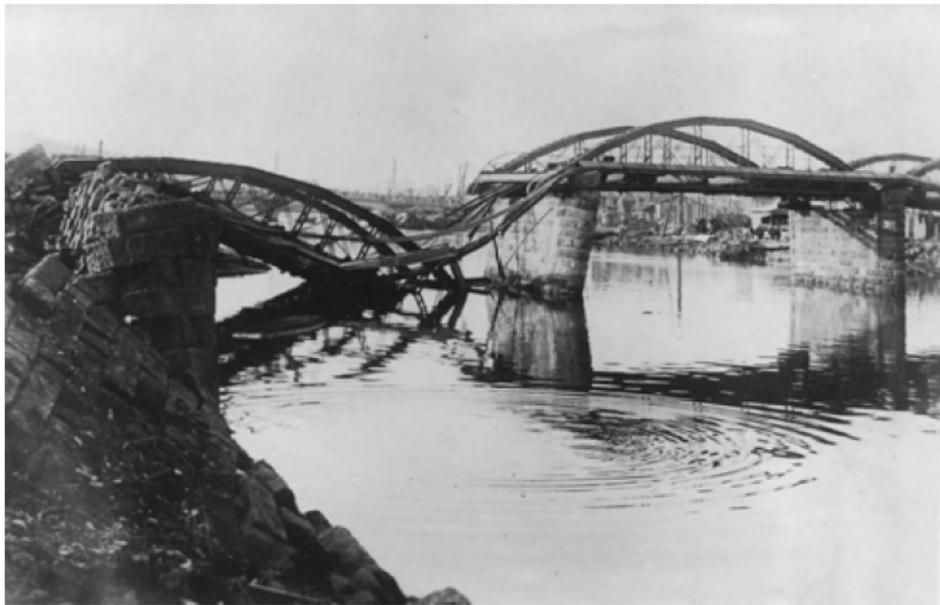
橋台は何れも下部が著しく押し出されて上部は陸方に向かって傾斜し、A2 においては上部土留壁が破壊したが、その他の主体に於いては著しい亀裂は認められなかった。

橋脚はいずれも流心に向かい傾斜したが P2 は約 2 度、P1 は約 8 度 40 分に達し、後者は上部から 4.3 m 位置において挫折しトラス桁に支えられて漸く転倒を免れた。橋台・橋脚が著しく傾斜・移動したため、橋桁も著しく移動し、P2 橋脚上の型鋼で作られた支承は橋脚より著しく滑出し、中央径間は両橋脚より外れ、僅かに支承により支持されて危なく平衡を保っている。P1 橋脚上は輾子（ローラー）のため、脚上より外れ、A1 側の径間は河中に墜落した。

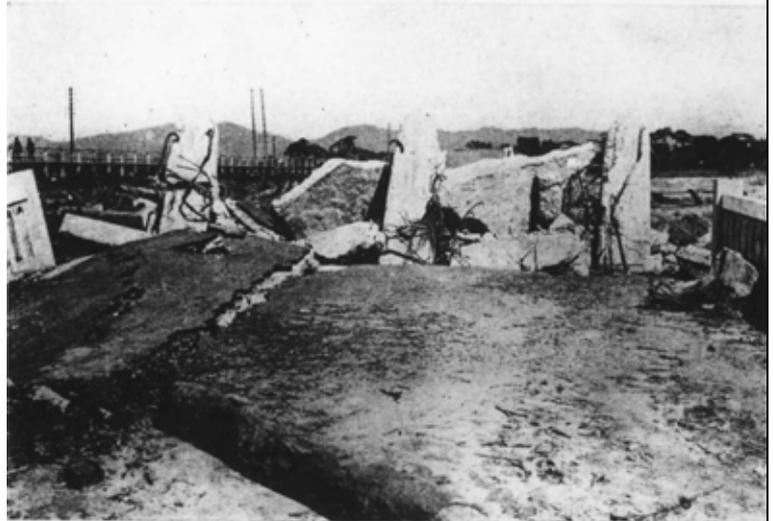
寫真 第三十三

本橋の震害は道路橋中最も甚だしいものであり、馬入川鉄道橋に匹敵する。橋脚はことごとく破折倒伏し橋桁は全て河床に墜落したため、その被害の経路理由を述べるのが困難である。橋桁の重量極めて大きいにもかかわらず、橋脚の強度がそれにもなわなかった。先ず激烈な震動によって強大な水平力が作用し、同時に桁止端の移動により橋柱に偏心モーメントも作用した。これにより、先ず柱の挫折或いは水平連結桁の破折を生じて、桁が墜落した。目撃者によれば、左岸すなわち国府津側から順次墜落したという。ある桁の一端が先ず墜落しこれによって、他端の橋脚に強大なる衝撃を及ぼしてこれを破壊し、次いで第二桁が墜落し、遂に全長の墜落に至ったと推察される。

桁の止端が先ず多大な移動をした後墜落したことは橋脚或いは支点の原位置から 1.5~1.8m離れた位置において床版を突き破り路面上に直立している状況によってほぼ推測することができる。橋台は震害やや軽く右岸よりのものは袖石垣との間に大なる亀裂を生じ左岸のものは上部の土留壁破折するも、その主体は多少の傾斜をしたものの著しい損害はない。

神奈川県足柄下郡 酒匂橋震害状況 (其二) (橋脚)

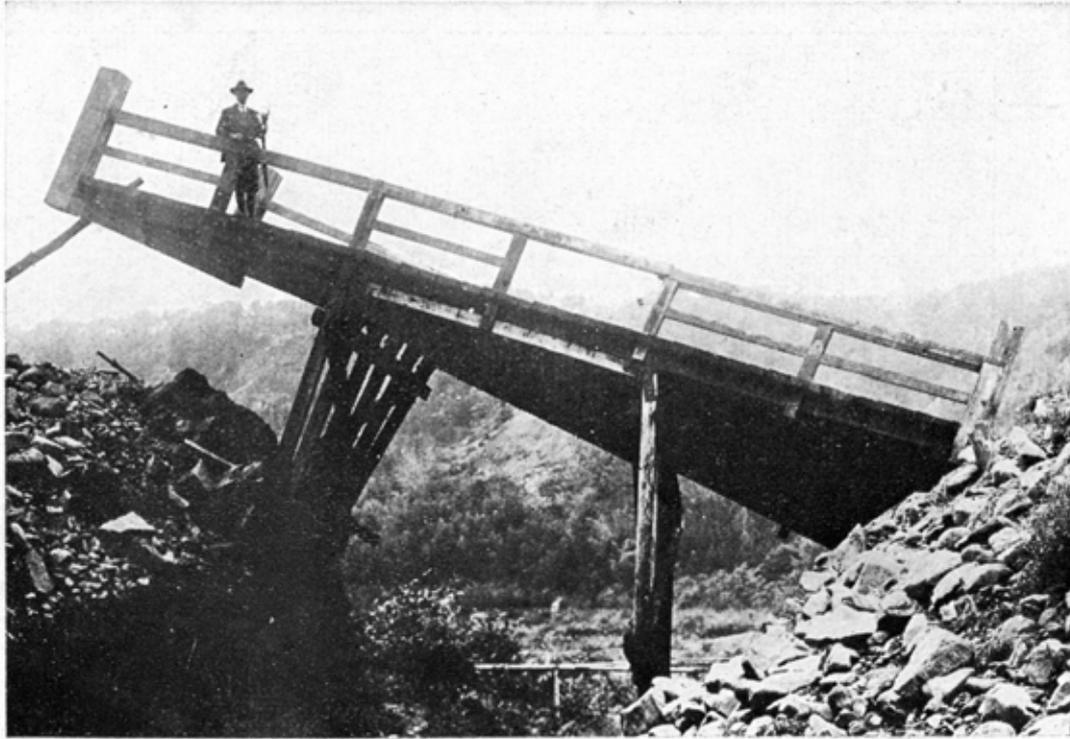
寫真 第三十一

右側山腹の崩壊によって、強大な力によって左方に押され頬杖結合点を破壊され、著しい変形をした。

箱根宮城野村 木賀橋被害状況

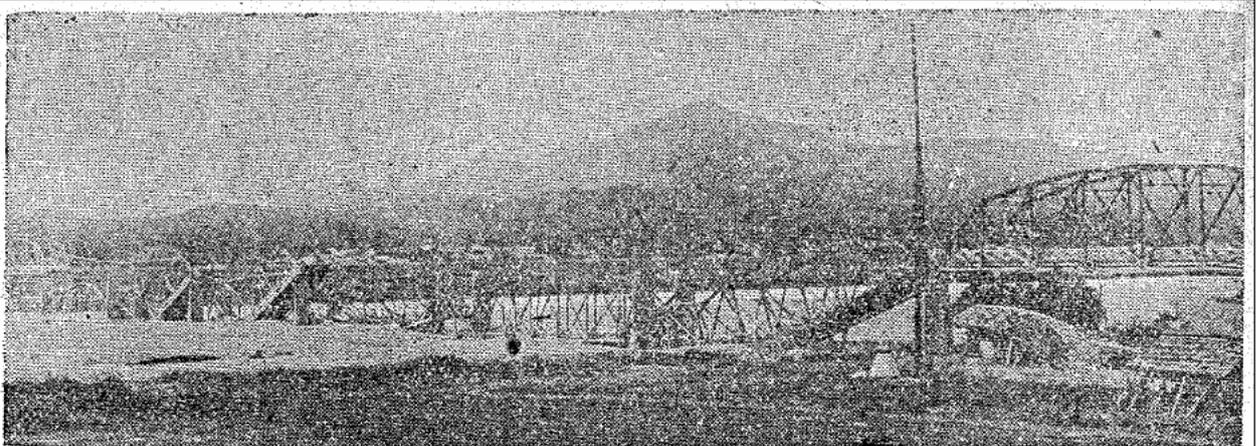
地震発生と同時に鋼トラス橋 8 連中、第 1, 8 径間の二連は可動端が下流側に約 80 c m 水平移動し、漸くにして墜落を免れたが、第 3, 4, 6 径間の三連は固定端のアンカーボルトが切断しなかったため、可動端側が河床に落下傾斜し、その一端が破壊した。右岸側高水敷にある RC 桁 6 連の内の一連の一端は約 10 c m 水平移動を生じた。

橋脚の被害は鋼トラス橋の分 8 基中第 2, 4, 5 の 3 基の下部が折損大破したが、その他の 5 基は下部に僅かな亀裂を生じ、RC 桁橋の内 5 基は、下部、中部、上部にそれぞれ相当の亀裂を生じ、両橋台はほとんど無被害の状態であった。

先ず上下動によって滑動端が浮き上がり気味になっているところを横振動を受け、固定端を軸とした水平方向のねじり作用が働き、これとともに横倒しの力が働いた・結局固定端の沓には上下動による上方への引抜き、水平方向のねじり、横倒しの三力が同時に作用したために破壊し、次に自由端で横に滑って橋台から落下したものと思われる。橋脚の振動のため振り落とされたと考えるのは妥当でない。

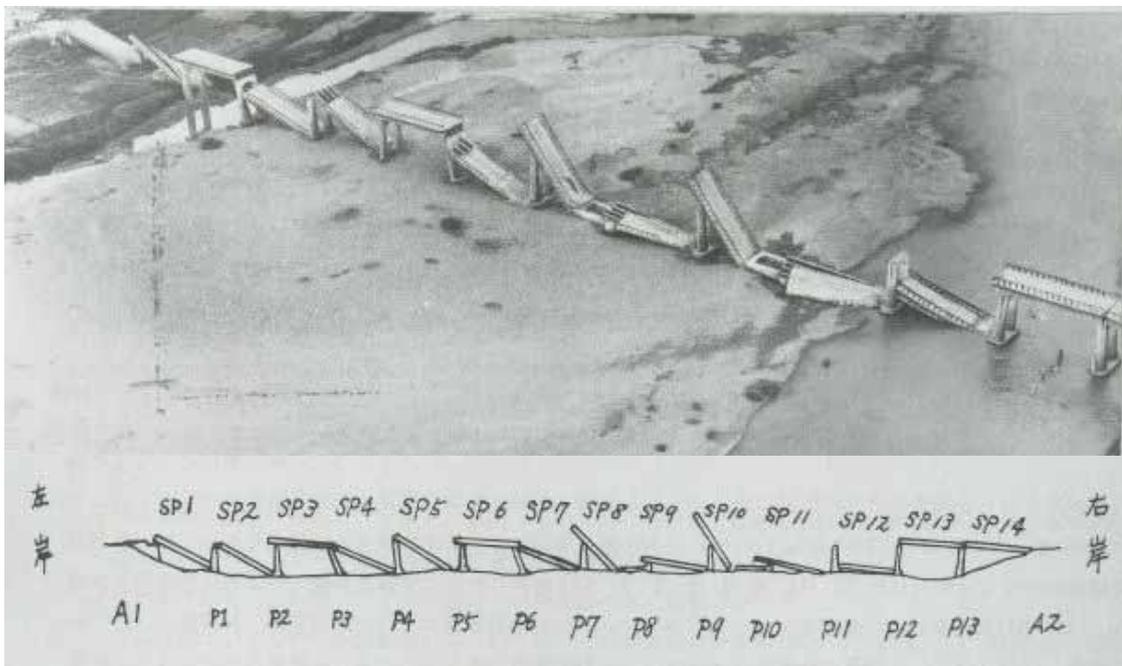
SP3,SP6,SP13 以外の 11 連の桁が一端或いは桁全体が河中へ落下した。上部構造の落下は下部構造の破壊に基づくものであり、下が砂で柔らかであったためと主桁端横部がしっかりしていたため、主桁に大きな損傷はなかった。

橋台は A2 が完全に前方に倒壊しており、A1 はパラペット取付部に水平亀裂が発生している。橋脚では、P8,P10 が井筒前面の上詰コンクリートと共にシャフト部が左岸寄りに転倒している。これは井筒と躯体との定着が不十分であったために生じた。上記橋脚を除く P3 ~ P13 では、桁が転落する際左岸側に押されたため躯体が大きく左岸側に傾斜し、井筒とシャフトとの取付部におおきな口をあき鉄筋が露出している。また井筒も左岸側に傾斜している。P1 は殆ど損傷を受けておらず、P2 も井筒とシャフトの取付部付近に亀裂がある程度で被害は軽微である。

この橋梁の橋脚の欠点として次があげられる。

- 橋脚躯体のラーメンとしての配筋が十分でない。
- 躯体と井筒のつなぎが十分でない。
- 根入れに関して疑問の点がある。
- コンクリートの強度が十分でない。

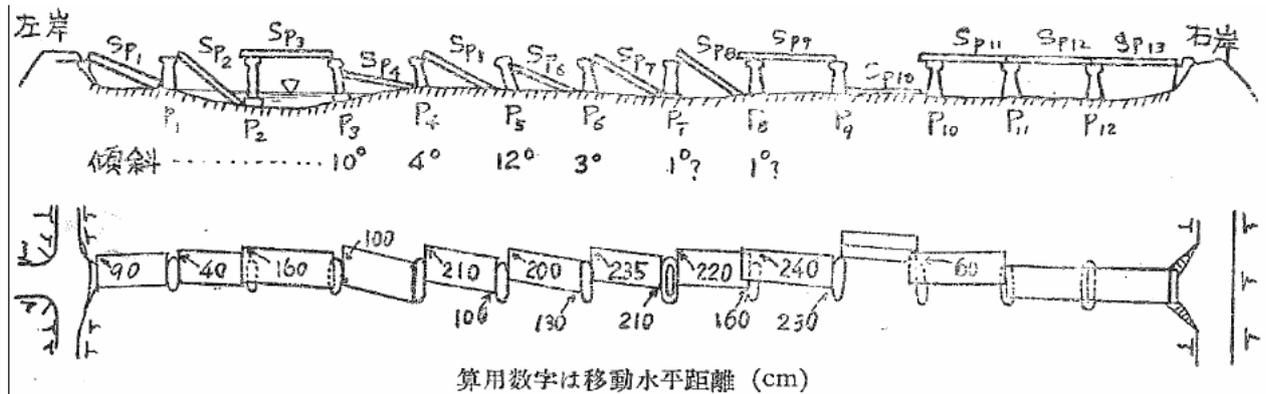
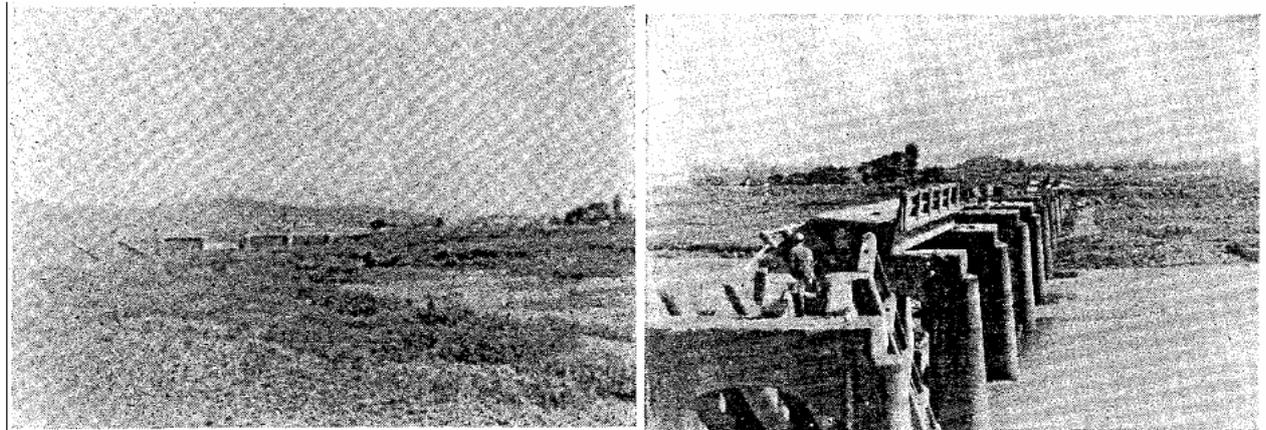
橋脚が傾斜誌上部構造の大半は河中に転落し、そうでないものもクロスビームがないため構造弱く主桁は上梁を踏み外し曲げにより床版部分で破壊している。傾斜の大きな橋脚では脚柱接合部の亀裂開口、或いは井筒基礎の傾斜または折損を生じているのではないかと推定される。脚柱部は表面に上部構造が転落するときの擦り傷は認められたが、他には異常が無いようである。

橋台は、左岸橋台はパラペットが破壊、袖石垣は崩落しており右橋台はパラペット及び袖石垣に亀裂が発生している。

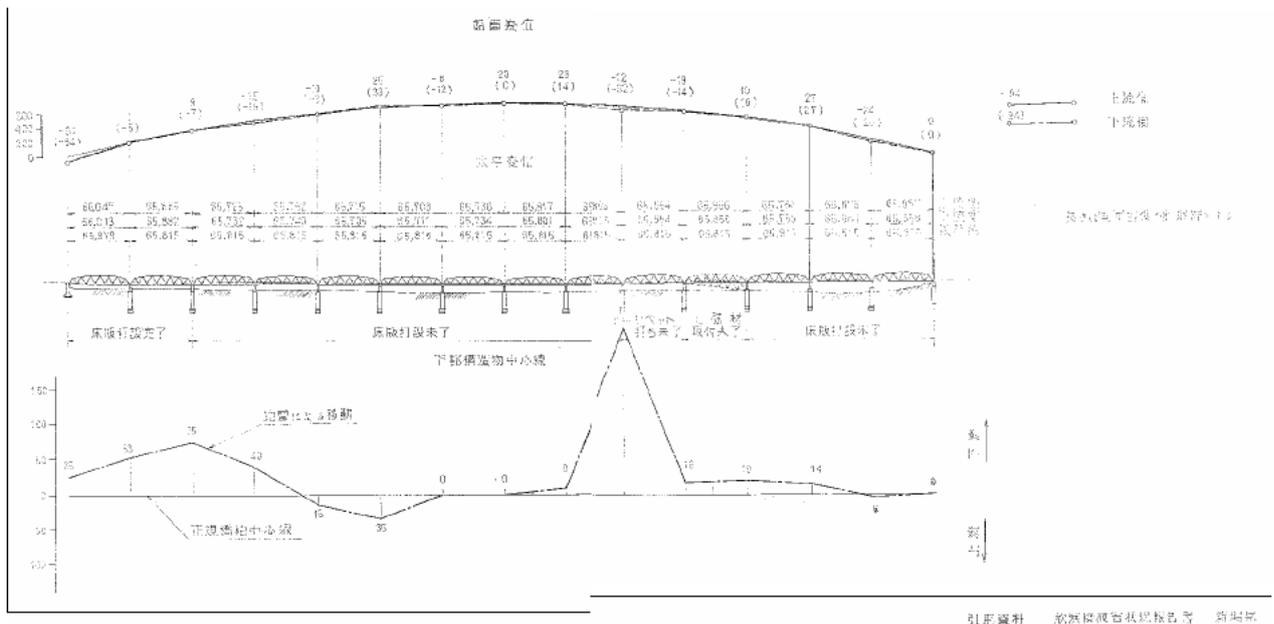
(変状概要図)

本橋は、架設中に被災した落橋事例である。落橋した左岸より 11 連目のトラスは、上弦材を取り付けていない状態であったことから地震による支保工の倒壊に伴い可動端側がはずれて落橋した。隣接する 10 連目のトラスは、リベット打ちがなされていなかったが閉合されていたために落橋を免れた。落橋したトラス以外に本体工に被害は無かったが地震動による桁どうしの衝突の影響を受けて伸縮継手が損傷した。

地震前後の全支間長を比較すると約 580mm 短縮した。また、落橋した径間の橋脚中心間隔 (P10～P11) は、施工時に比べ約 12mm 短縮した。支承移動量、右岸橋台の状況から全支間長の変化は主要因として右岸橋台の河心方向への押し出しの影響が考えられる。

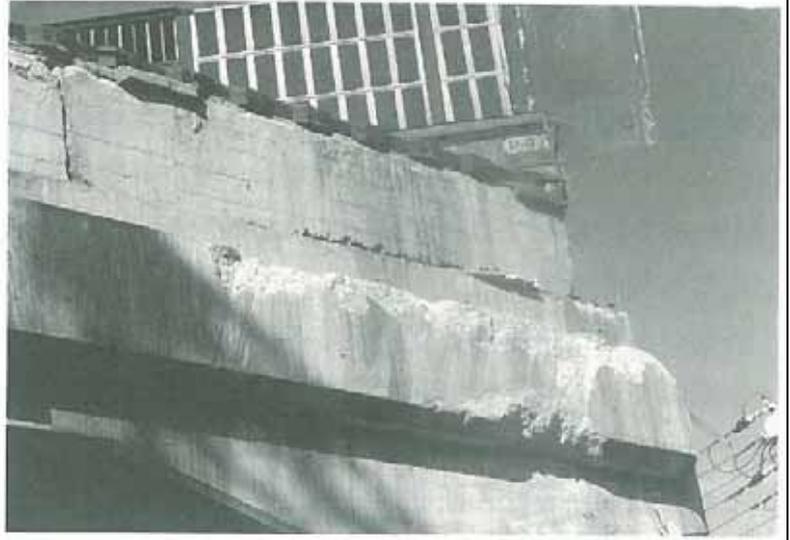
落下した鋼箱桁には、斜角の鉛角部分から橋脚断面に直角な方向に回転して落下した形跡が見られる。これは、水平方向の地震力により支承が破損し、さらに斜橋部分に回転が生じて落下に至ったものと考えられる。上部桁の落下に伴い、この鋼桁を支持する P8 橋脚（可動支承側）および P9 橋脚（固定支承側）で設けられていた沓座拡幅のためのコンクリート表面に擦り痕が見られ、同様に設けられていた沓座拡幅のための鋼製ブラケットには著しい座屈が生じた。

（沓座拡幅部の損傷 P9）

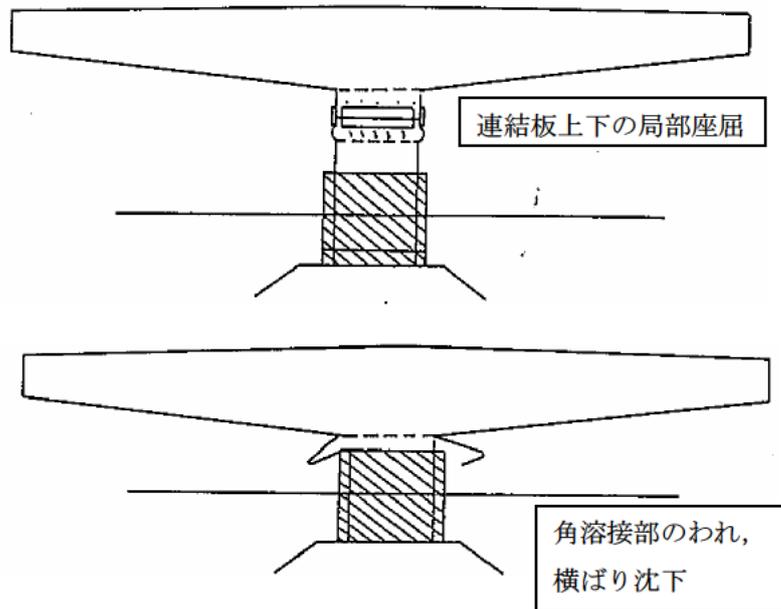
本橋脚が崩壊に至った原因は極めて大きな地震力が作用したと考えられる。被災のメカニズムとしては、上図に示すようにまず中埋めコンクリート上の連結板上下において、連

結板を含むダイヤフラム間のパネルで座屈変形を生じたものと考えられる。変形が大きくなるにしたがい連結板上下の部分に折れ曲がりを生じ、この部分の角溶接部が裂け始め鉛直力を支えるための耐荷力を失って、最終的に直下に崩壊したものと推定される。

なお、補剛板の折れ曲がりの状態は一般的局部座屈とは異なるが、これは連結板上下における垂直補剛材の不連続によって起きたものと考えられる。この部分は設計上局部座屈に対して問題はないものの、想定をこえる地震力を受け一旦座屈を生じると変形が集中し、最終的には折れ曲がる状態になったものである。

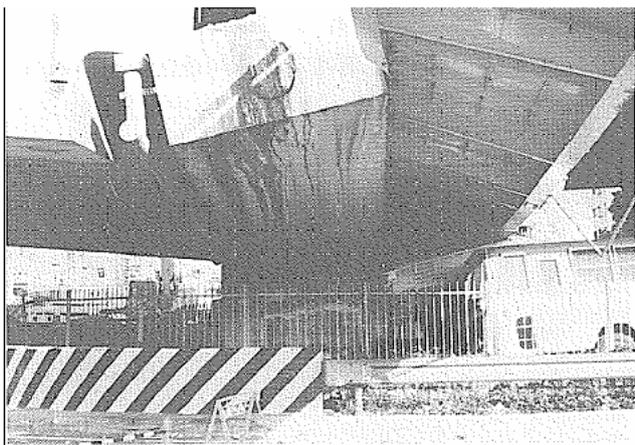
P9橋脚は、柱部が鉛直方向に押し潰されており、橋脚基部の中埋めコンクリートの位置まで横ばりが2.7m程度沈下している。これに伴い上部構造も沈下したものの、落橋までには至らなかった。柱を構成する補剛板は、4面とも角溶接部で引き裂かれて独立し、それぞれ連結板の下の位置で「くの字」に折り曲げられている。

P9 橋脚の損傷状況（南側より）

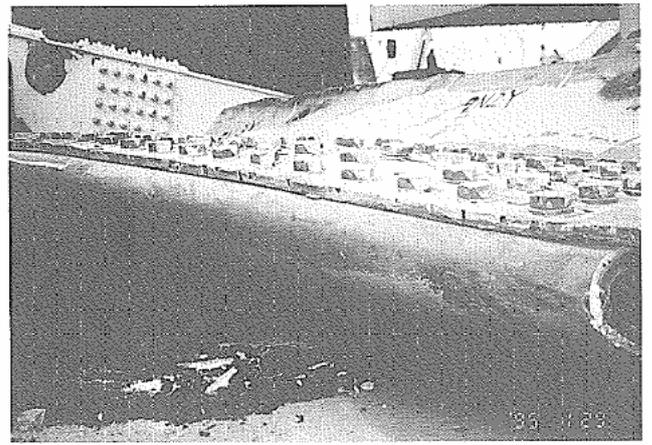
P9 橋脚の損傷（連結部付近の補鋼板）

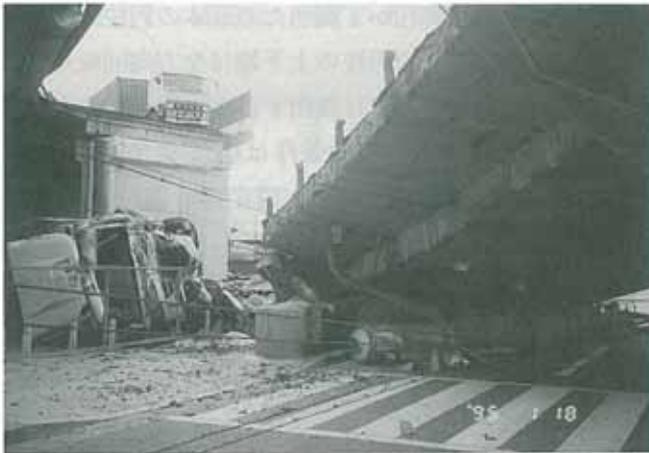
水平方向の力に抵抗しないロッキングカラム橋脚のうち、P25 は上部構造の落下に抵抗できず完全に倒壊している。固定端となっている P27 は上部構造の拘束を保っているが、桁の落下（回転）に伴い、ねじれ破壊が生じている。

（ロッキングカラム橋脚の転倒状況 P25）

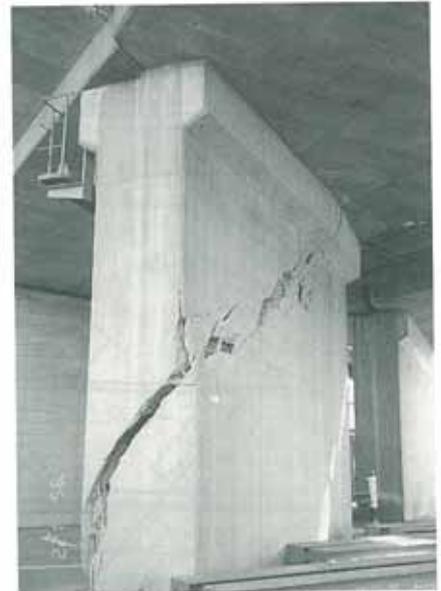
上り線の上部構造が、可動端である P24 橋脚から外側に回転して落下している。落橋した当該箇所（P24～P27）は県道と交差しているため 52°の斜角を有しており、橋軸直角方向の揺れに対して鈍角方向から鋭角方向に回転しやすい。落橋状況を見ると、P27 の固定端を中心に上部構造が大きく回転していることから、水平方向の大きな地震動により、可動支承のサイドブロックが破壊され、桁が水平方向の力に抵抗しないロッキングカラム橋脚と共に外側へ倒れたものと推測される。

（固定橋脚の損傷状況 P27）

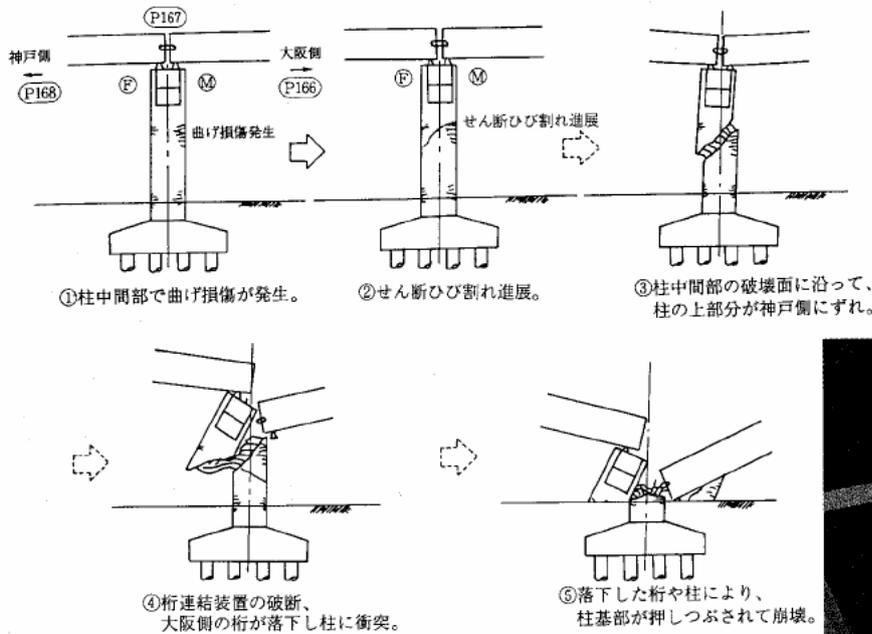
西 P167 橋脚が、橋軸方向に橋脚柱の中間部および基部で破壊し、3 つに分断して崩壊した。その結果、西 P167 橋脚上の単純桁 2 径間が落下した。両方の径間には桁間連結装置が設けられていたが、破断していた。

推定される橋脚破壊メカニズム

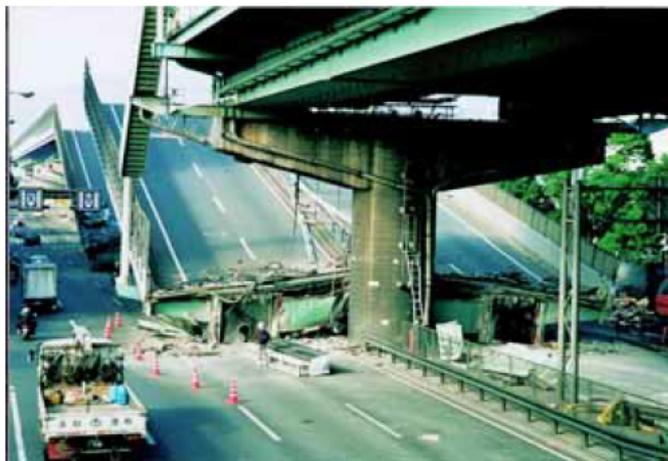
神 P39～神 P43 間の鋼単純箱桁橋 4 連のうち、中央の 2 連が、神 P40 および神 P41 上の可動支承側の桁端で橋脚天端から脱落して落下した。大阪側に隣接するゲルバー桁の端部が神 P39 橋脚上の単純桁に衝突し、神 P43 橋脚上で隣接する連続桁の端部に衝突しているように見受けられた。また、神 P39 および神 P43 の両橋脚はいずれも大阪側の基部において損傷していた。

(神 P40 より明石側を見る)

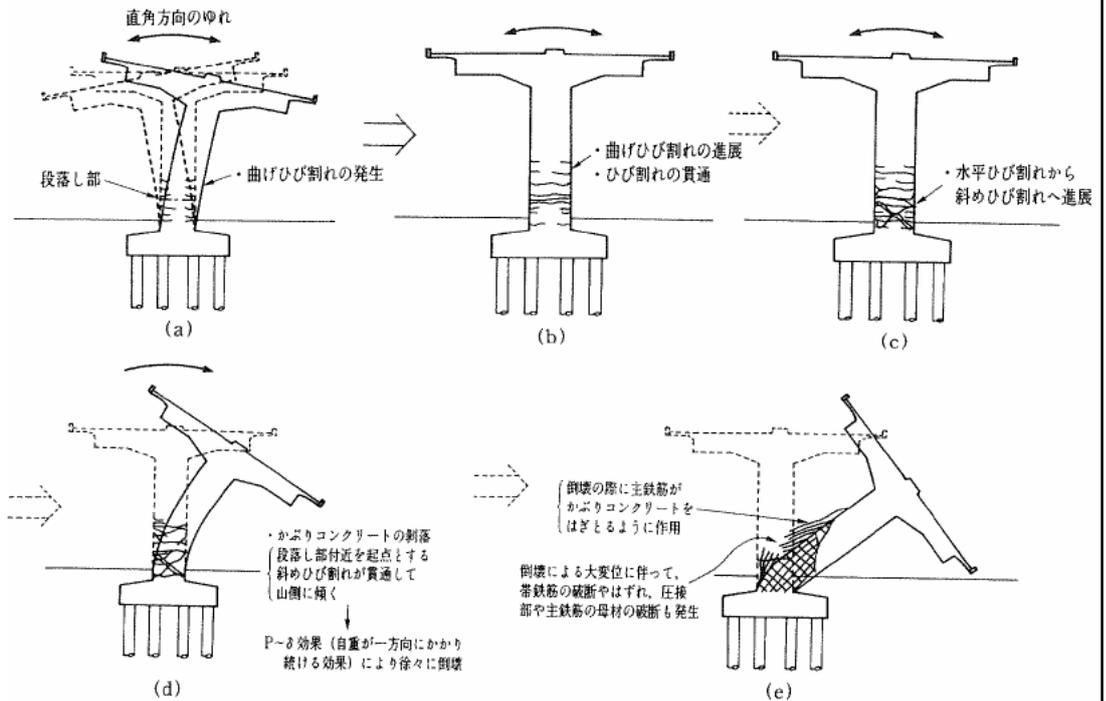
神 P126 から P142 に至る 17 本の橋脚が、おおむね中間高さで破壊し、上部構造が北側（山側）に倒壊した。橋脚はかぶりコンクリートの剥離だけでなく、内部のコンクリートまで砕け、主鉄筋の座屈や破断が生じている。橋脚の南側の側面には、軸方向鉄筋とともにかぶりコンクリートがはぎ取られたような損傷を受けている。ただし、損傷程度を見ると、軸方向鉄筋の段落し位置付近で著しく、これが損傷の起点であり、橋脚が倒壊する過程で南側の面の軸方向鉄筋やかぶりコンクリートがはぎ取られていったことを示している。

倒壊したピルツ橋（神 P125 より明石側を見る）

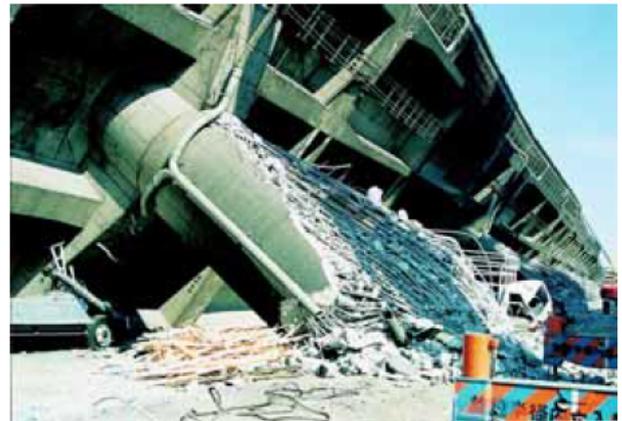
本橋の被災メカニズムは、大きな地震力の作用により、基部及び主鉄筋の段落し部において主鉄筋の曲げ降伏が発生し、コンクリートの曲げひび割れの進展とともに段落し部においてコンクリートのせん断ひび割れに移行したと推定される。

橋脚のせん断破壊（神 P138）

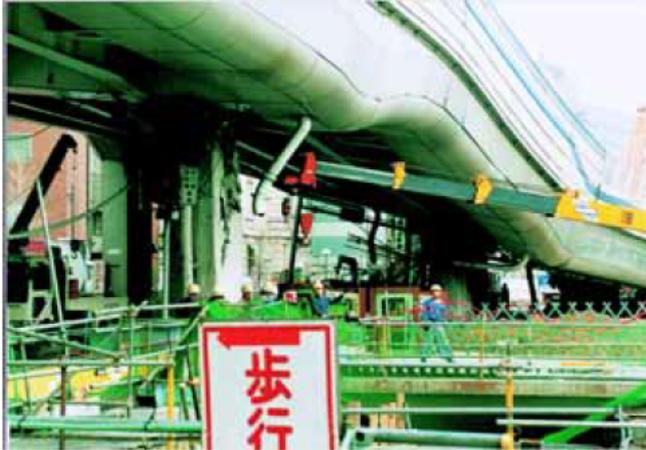
橋脚が天端付近から圧壊し、上部構造が地上付近まで沈下した。支承アンカーの損傷、橋脚天端付近の圧壊と段落し部での損傷が見られた。上部構造はゲルバー一部の桁連結装置は破壊していた。

橋脚の破壊による落橋

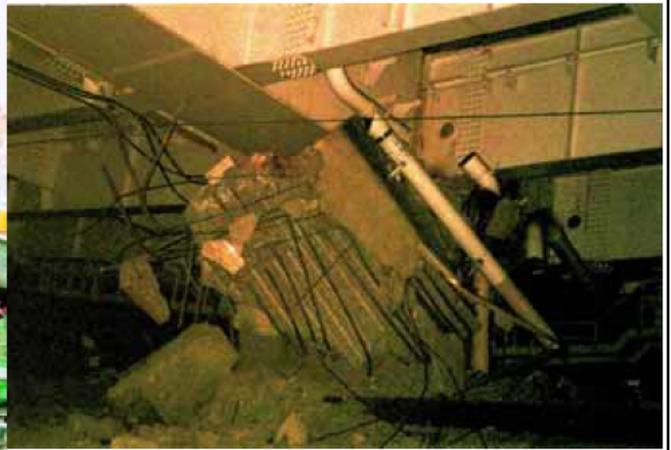
完全に破壊した橋脚

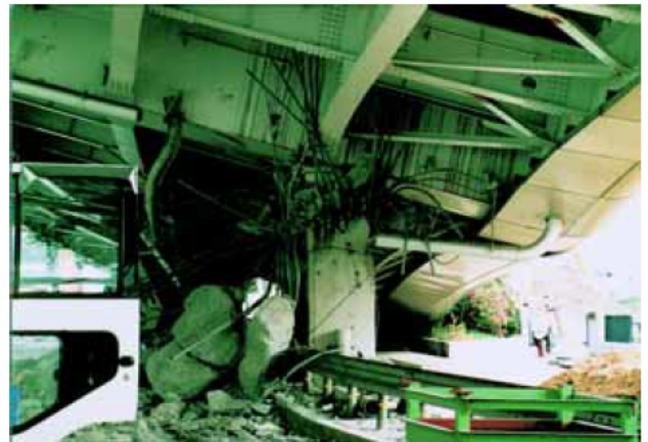
柱の上部が破壊し横梁が沈下

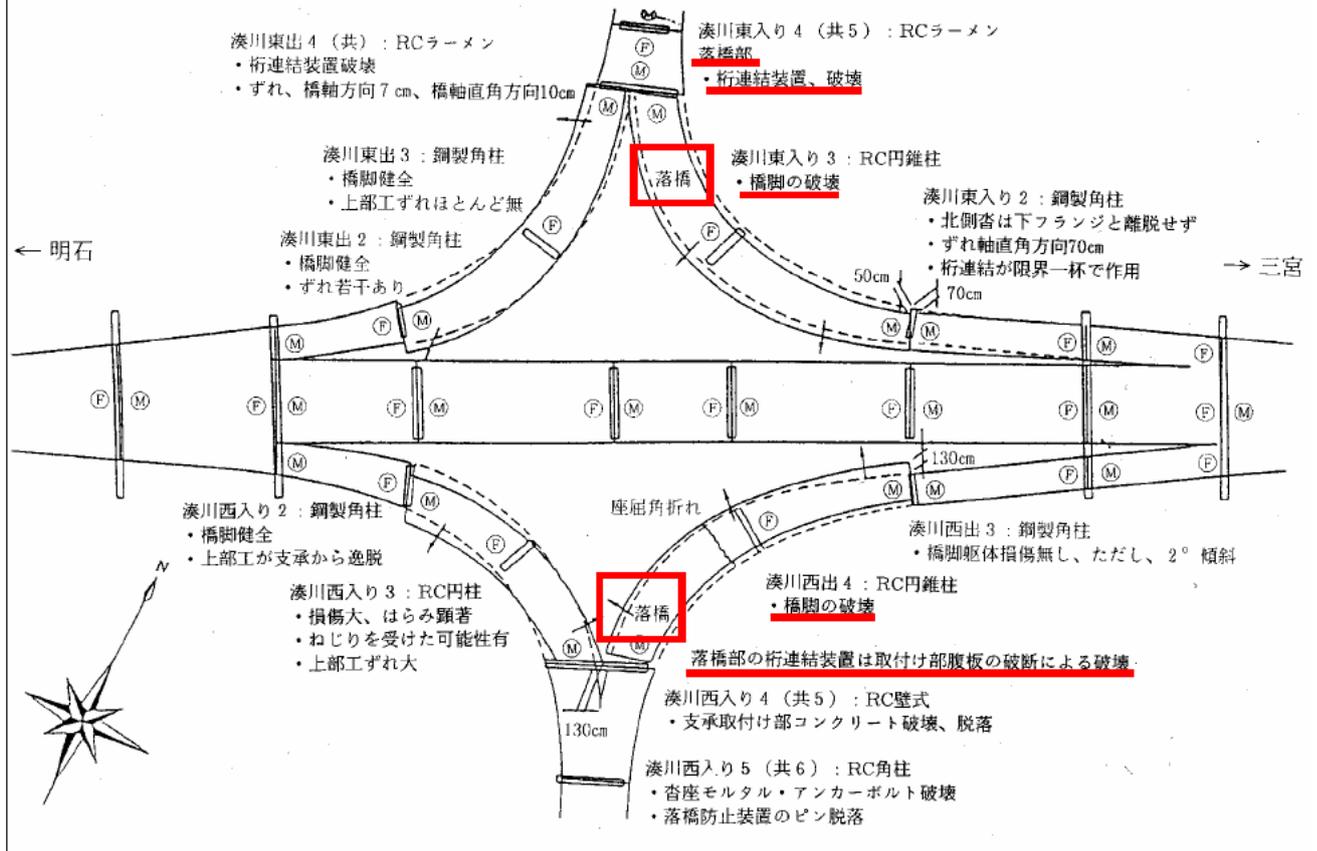
東入りランプおよび西出ランプ部の2径間連続曲線鋼箱桁が落下した。これらの2橋とも、中間支点のRC円錐柱橋脚の段落とし部で破壊していた。

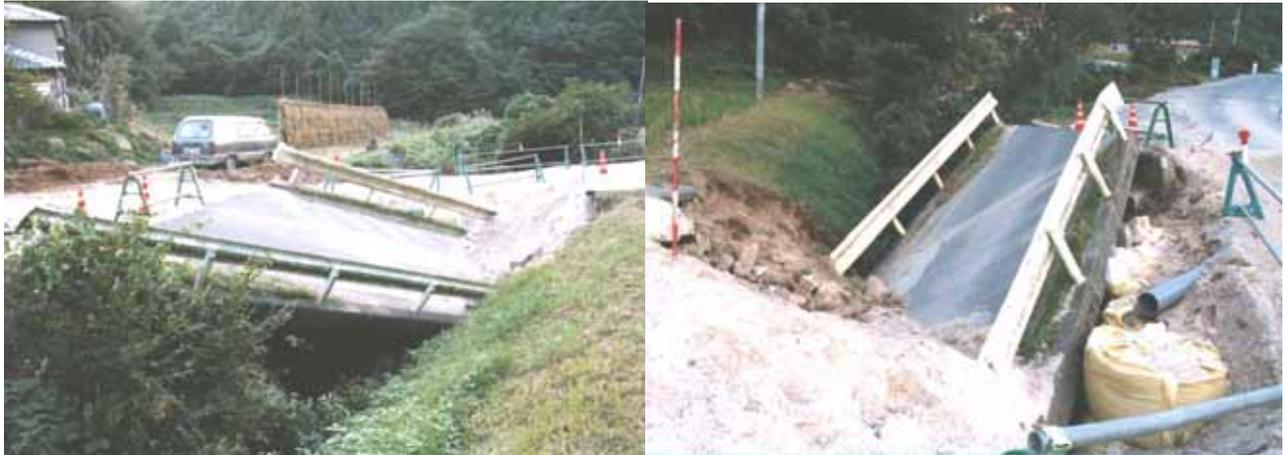
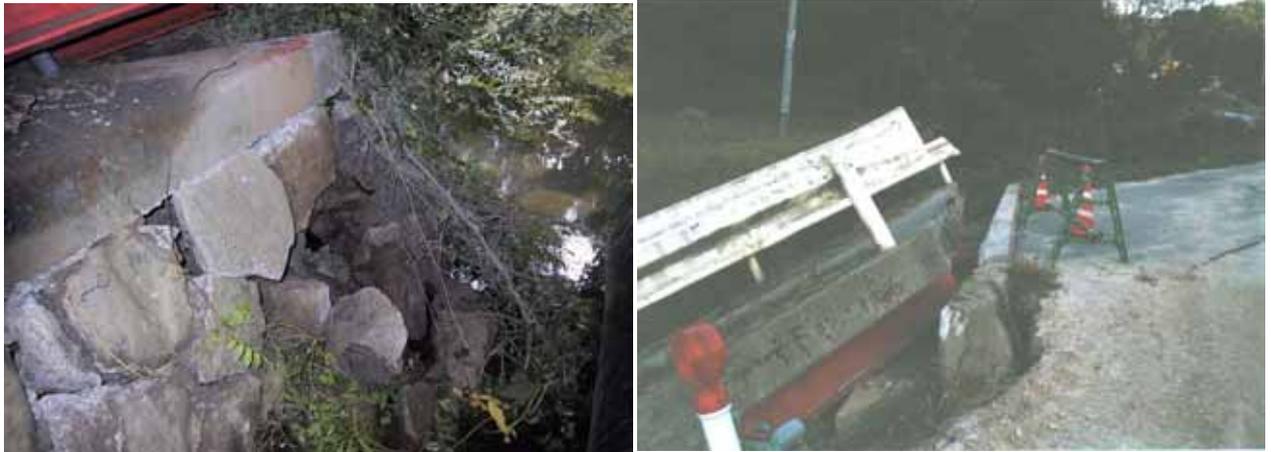
鋼単純I桁の斜橋で、支承が設置されておらず、桁が直接橋台に支持された簡易な構造。片側の橋台については、架けかえ前の木橋時の石積み橋台が利用されており、石積みの上部にコンクリートスラブが設置されていた。調査時点での桁や橋台の状況から判断すると、地震によりこの石積み橋台の桁の鈍角側が始めに崩れて桁が沈降したと考えられる。反対側の橋台は下部からコンクリート構造で施工されており、やや川側に傾いているが、コンクリート橋台自体に損傷は見られなかった。

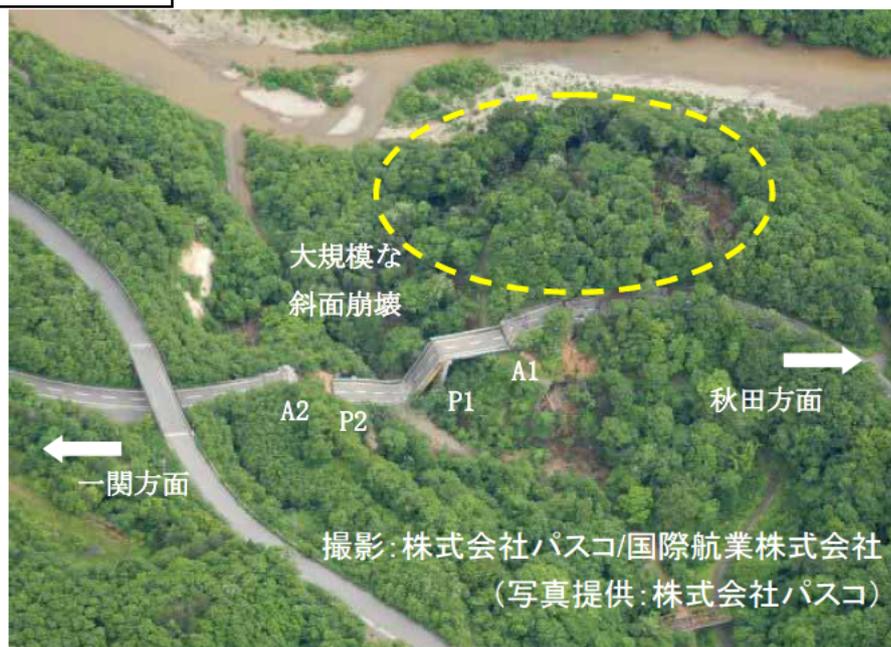
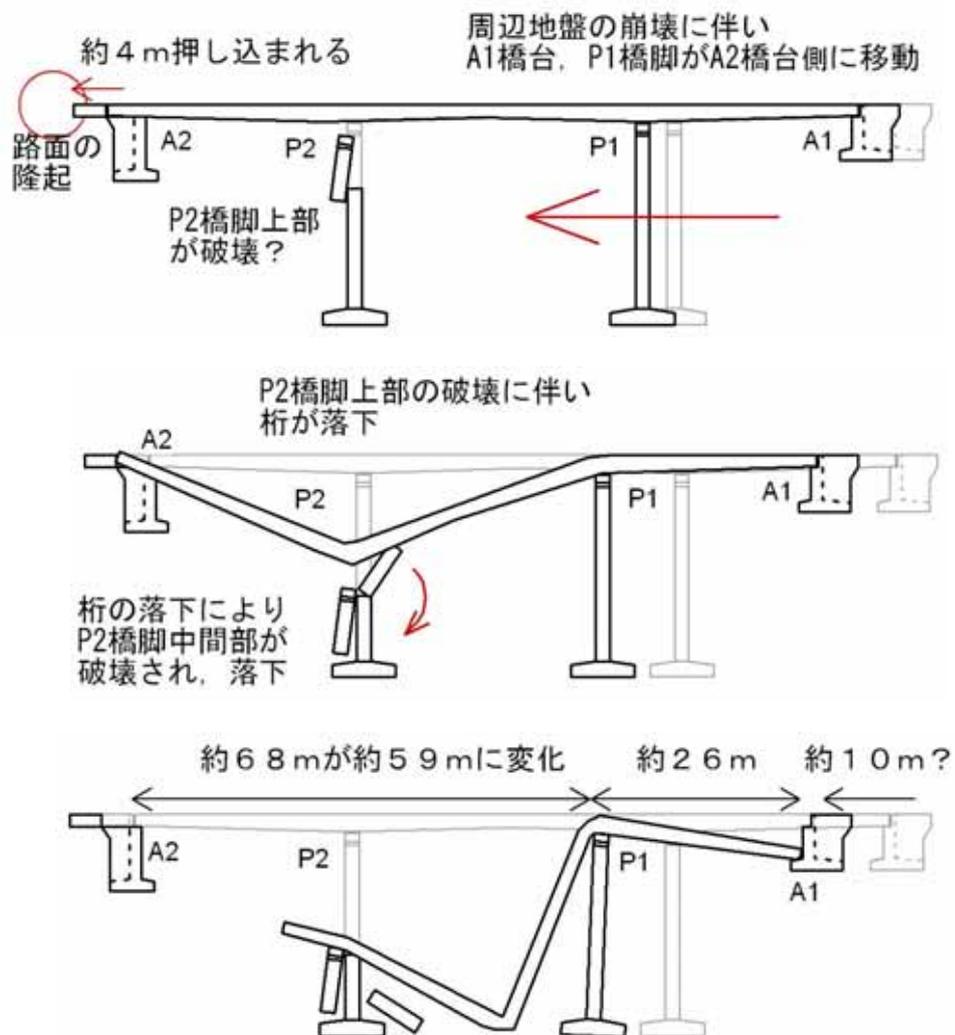
祭時大橋の橋台周辺は、各所で地山崩壊が生じており、橋台や橋脚が地盤と共に移動した可能性が高い。特にA1橋台の後方路面における大きな地割れの状況から、A1橋台とP1橋脚がともに前方に移動して橋桁をA2橋台の方へ押し出したことで、P2橋脚とA2橋台の大きな破壊と上部構造の落下につながった可能性が考えられる。なお、変位量については、現地での簡易な測量（1m程度の誤差あり）によれば下記の結果となった。

- ・ A1橋台とA2橋台の間は、地震前に約95mであったのが約85mに約10m短縮していた。
- ・ A1橋台とP1橋脚の間は、地震前に約27mであったのが約26mに短縮していた。
- ・ P1橋台とA2橋台の間は、地震前に約68mであったのが約59mに短縮していた。

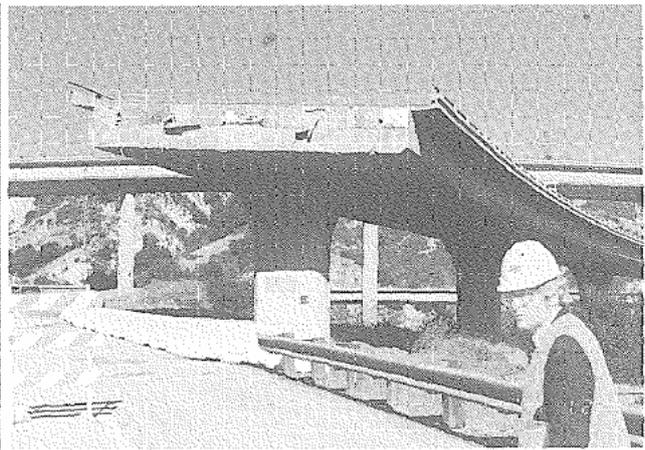
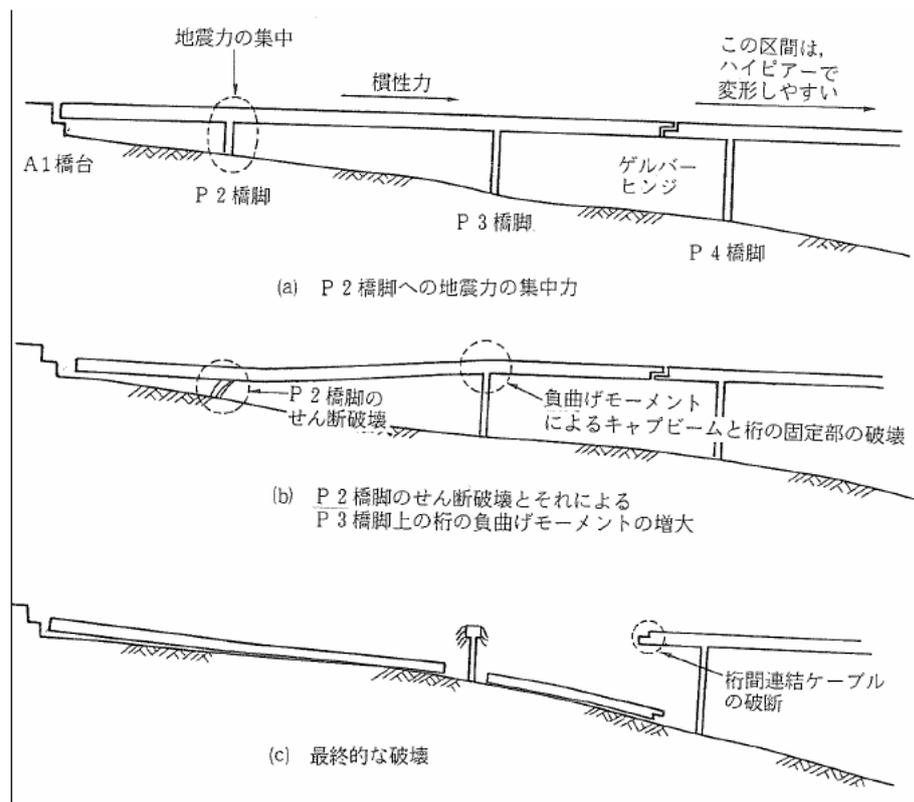
本橋は10径間から成るが、地震により最も南側の3径間が落橋した。まず、橋台A1では橋台からかけ落ちて桁が落下した。橋台の縁端距離は約75cmであるが、ここには落橋防止装置は設けられていなかった。橋軸直角方向の過度な桁の移動を押さえるために、桁の両側に設けられているせん断キーの一方が破断した。P2橋脚は完全に破壊し、橋脚頭部は、ほぼ橋軸方向にP3橋脚側に数フィート移動したといわれている。

P3橋脚は倒壊せず、桁をパンチングシェアしたような被害を生じた。橋脚には1cm程度のクラックが橋軸面に生じたほかは大きな損傷を生じていない。橋脚頭部のキャップビームからずり落ちるようにして桁が落下している。P3とP4橋脚間のヒンジ部にはせん断キーと4本の桁間連結ケーブルが設けられている。せん断キーは損傷しなかったが、桁連結ケーブルは破断した。

被害のメカニズムとしては、最も高さが低く剛性が高いP2橋脚に地震力が集中し、せん断破壊を起こしたことが発端となり、右図のようにして落橋に至ったと考えられる。

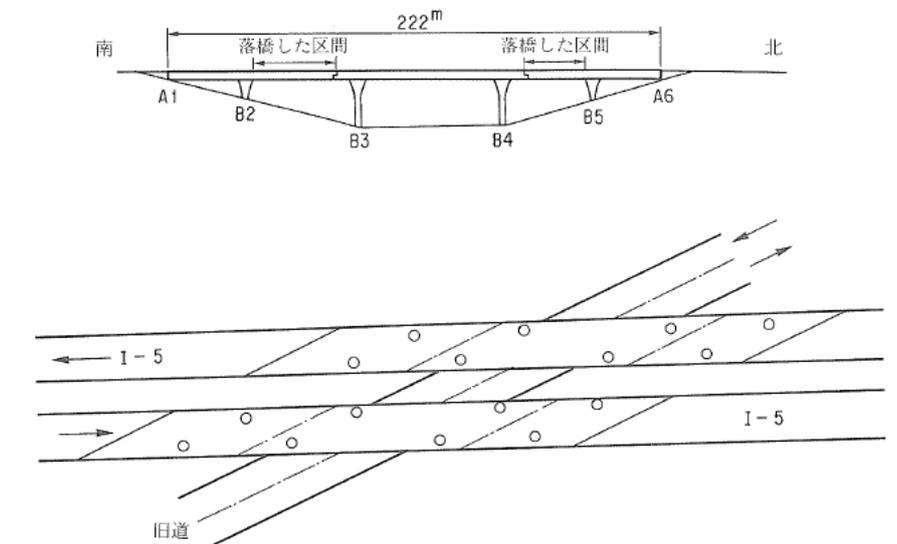
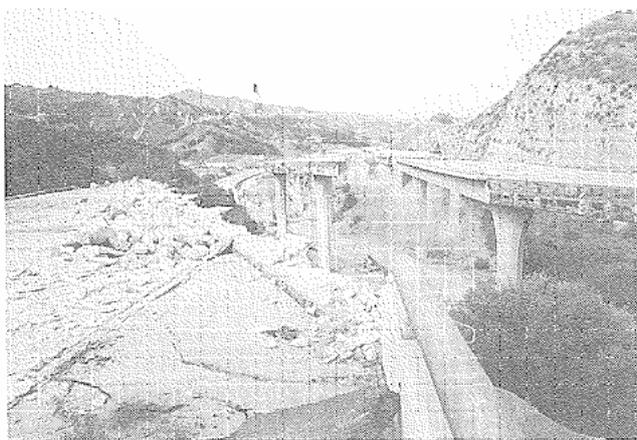
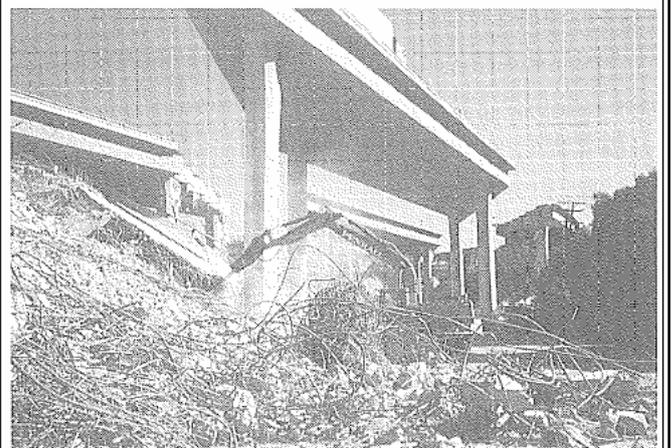
桁の崩壊の原因は、桁がかけ違い部からはずれ、片持ち梁の状態になり、桁がその荷重に耐えられなくなったため橋脚付近で曲げ破壊をおこしたためと推定される。桁がかけ違い部からはずれた理由としては、かけ違い長が約20cmと小さいことに加え、設計地震力が小さいために中央の桁を支えるB3,B4橋脚の断面が小さく水平方向にたわみやすい構造系であったことがあげられる。

この橋には、ヒンジ部に桁連結用のケーブルが設置されていたが、地震によって桁がかけ違い部から外れたためにケーブルが破断したか或いはケーブルを固定する横桁（ダイヤフラム）から抜け出したのではないかと推定される。

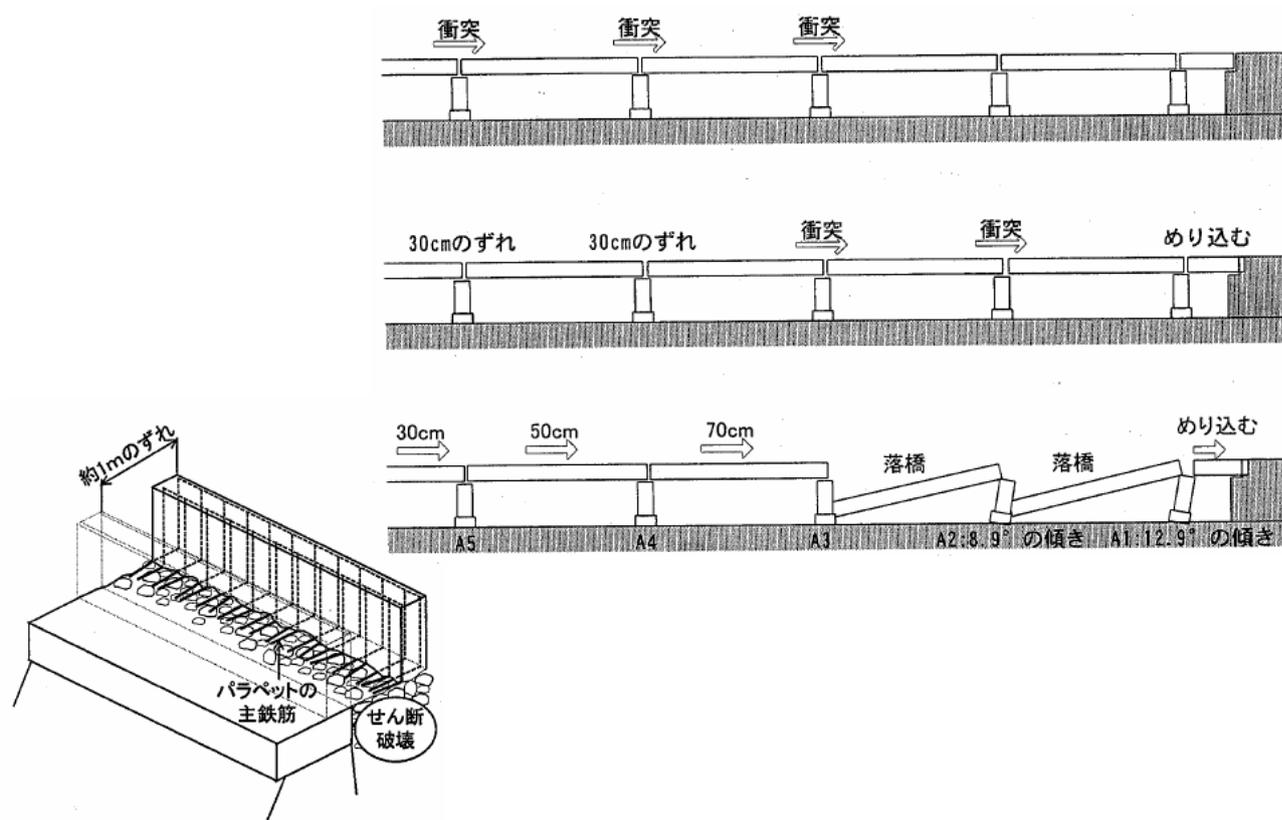
落橋のメカニズムとしては、①慣性力により支承が破壊し、桁端における衝突を繰り返し、A1 橋台方向に桁が移動した。②D1 桁が橋台パラペットに衝突し、パラペットが 1m 背面にめり込む。③桁がさらに移動し D2,D3 桁が落下。④桁落下ともない橋脚が傾斜。なお、橋脚の地震時保有水平耐力の照査結果によると、平成 8 年道路橋示方書を満足するものである。

長庚橋台部の損傷

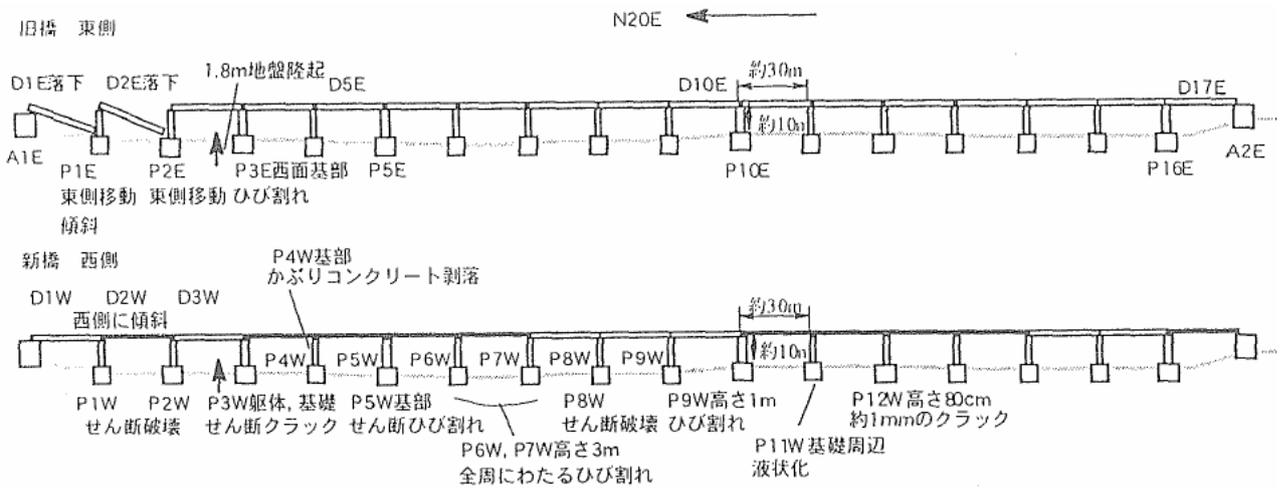
P2 橋脚と P3 橋脚の周辺で橋梁を斜めに横断するように断層が生じており、ここで、水平及び鉛直方向に約 2m のずれによる断層変位が生じた。その結果として、桁が橋台側に押し込まれ、取り付け盛土がジョイント部で盛り上がりとともに、旧橋側では、橋台から最初の桁が P1 橋脚で落下、2 つめの桁も P2 橋脚側が落下した。細かく見ると、P1 橋脚、P2 橋脚は断面が大きく重力式に近い橋脚であり、ひび割れが生じたり、ひび割れがわずかに開くなどの被害が生じているが、被害自体は必ずしも顕著ではない。また、落下した桁の支承部も損傷しており、桁が水平方向に移動しているのが確認される。一方新橋側は、かろうじて上部構造は落下していないが、P1, P2 橋脚ではせん断破壊が生じ、大きくコンクリートが破壊するとともに、破壊部において大きなずれが水平方向、橋台方向に生じた。さらに P3 橋脚はケーソン橋脚が傾斜するとともに躯体に大きなひび割れ損傷が生じた。

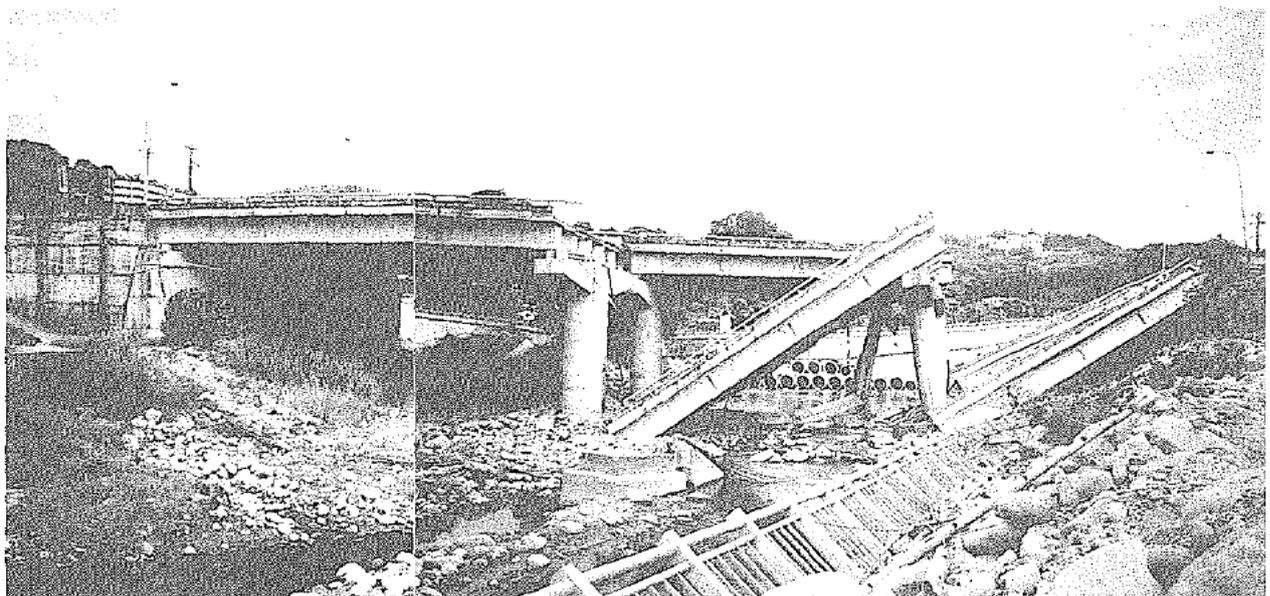
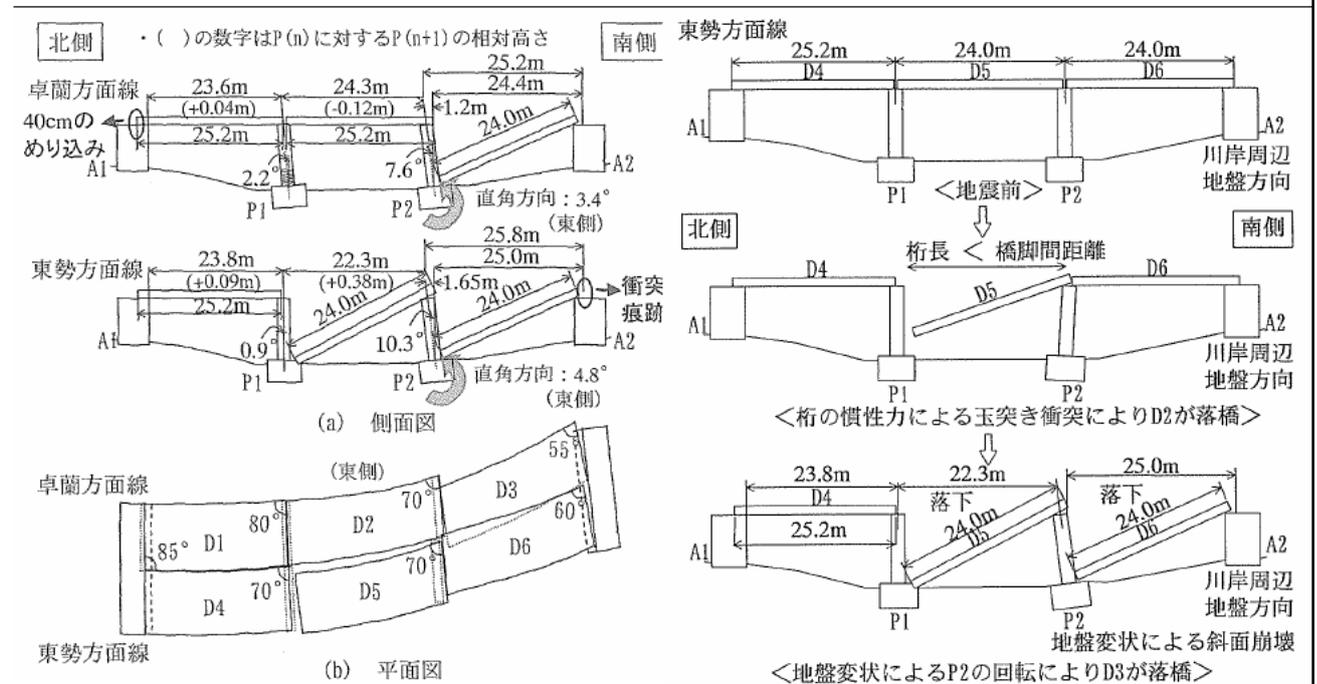
本橋は、大甲溪支流を渡河する上下線分離の橋である。東勢方面線では、D5とD6の北側の桁端部がそれぞれP1とP2より落橋している。また卓蘭方面線でもD3北側桁端部がP2より落橋している。いずれも、A1橋台上では、桁が衝突し、ゴム支承が沓座からずれ落ち、サイドブロックも損傷している。東勢線のP2は橋脚基部に曲げひび割れを生じるとともに、基礎が大きく回転し、P1側10.3°、橋軸直角方向東側に4.8°傾斜している。卓蘭線のP2は橋脚自体の大きな損傷はないが、基礎が大きく回転し、P1側に7.6°、東側に3.4°回転している。本橋は右岸側(A2側)の川岸で大きな斜面崩壊が生じており、断層の影響を受けた可能性もある。

D3およびD6の落橋は、右岸側の斜面崩壊によりP2基礎が回転し、北側に大きく変位したことが原因である。D5けたは、慣性力と地盤変位の複合的な作用により、橋軸方向に40cm近く変位し、さらに桁の回転挙動により、P1橋脚上の桁かかり長を越えて落橋に至った可能性が高い。

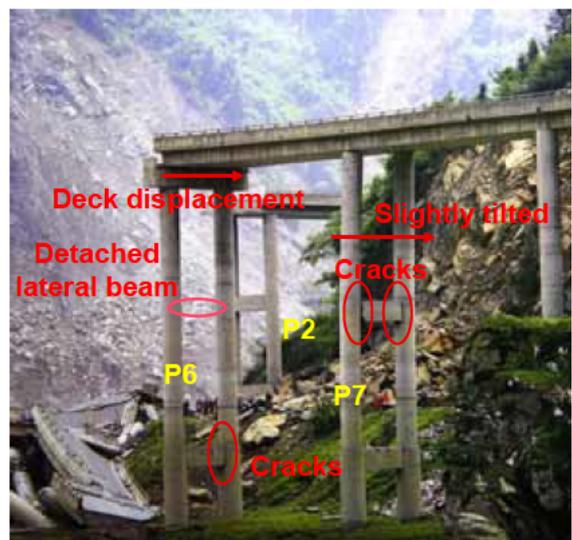
P6, P7 橋脚の損傷と桁移動

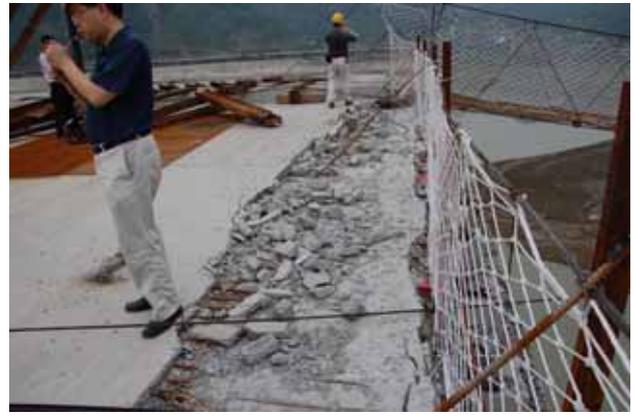
引きずられて桁が落下した側の床版の損傷

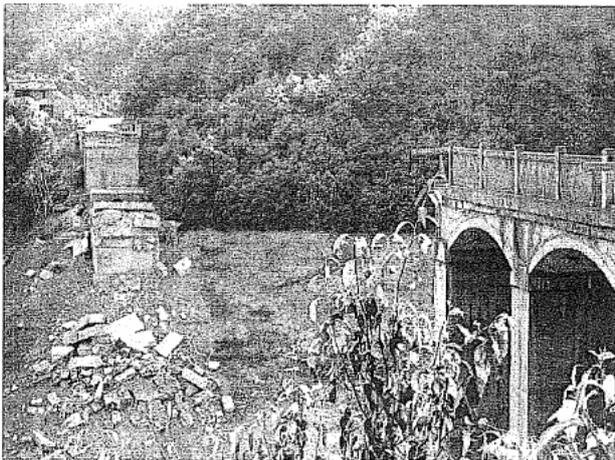
地震によって中間橋脚が基部に近い位置で倒壊し、アーチが完全に崩壊した。信憑性は確認できないが、地震時に中間橋脚が橋軸方向に倒れ、アーチ主構が折れて倒壊したという現場近くの住民の証言がある。アーチ主構と中間橋脚の何れが先に崩壊したかは判断がつかないが、一般にはアーチ主構が先に崩壊したとすれば、中間橋脚が基部に近い位置から倒壊する可能性が低いと考えられることから、中間橋脚が先に崩壊したと見ることが妥当だと考えられる。しかし、アーチ主構は、低鉄筋であることから、水平地震力によってアーチ主構に曲げモーメントが発生し、いずれかの側のアーチ主構が先に破壊し、この結果、もう一方のアーチ主構の水平力によって中間橋脚が倒れ、橋梁全体の崩壊につながったとの考え方も否定できない。

本震直後の井田坝大橋

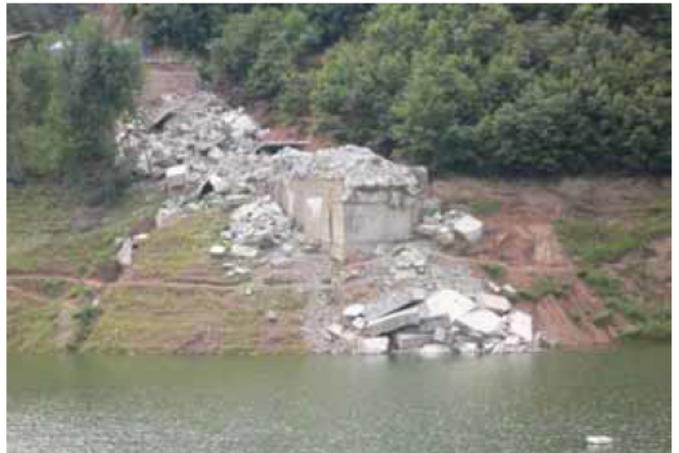
左岸側のアーチリブ基部の破壊後の井田坝大橋
