## 地すべり防止施設の維持管理に関する 実態と施設点検方法の検討 —地表水・地下水排除施設—

平成23年6月

独立行政法人 土木研究所  
土砂管理研究グループ  
雪崩・地すべり研究センター

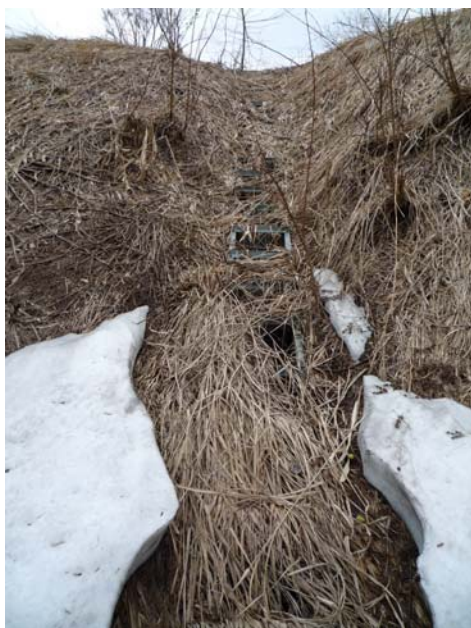
写真－1は、草が水路内に倒れ込み水の流れを阻害している状況を示したものである。最悪の場合、水路を流れる水は倒れ込んだ草により堰き止められ水路から越流し、越流水の地表面浸食により水路を破損させるとともに地すべり斜面に浸透することになる。

写真－1 草が水路内に倒れ込んだ水路

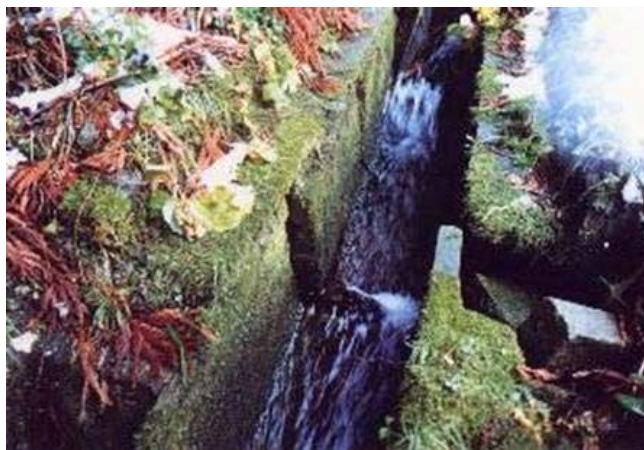
写真－2は、水路の接合部の目地が取れ、水路を流れる水が水路接合部から漏水し、地すべり斜面に浸透している状況を示したものである。水路接合部からの漏水は、水路に接する土塊を侵食し水路を破損させ、地すべり斜面に浸透することになる。

写真－2 水路の接合部の目地が取れた水路

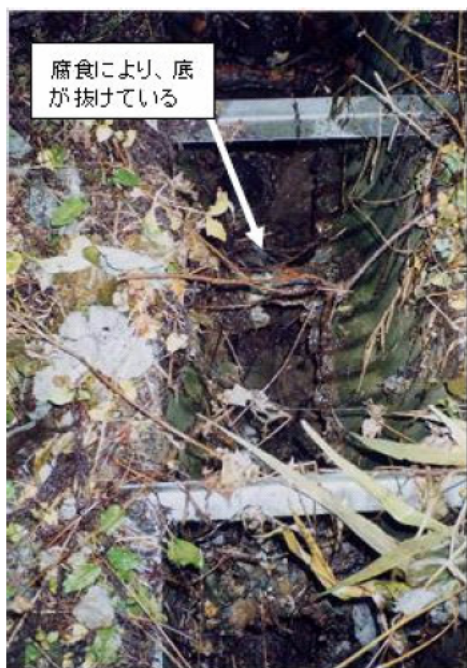
写真－3は、腐食により底が抜けた鋼製の水路を示したものである。鋼製の水路は、腐食により穴が開いたものがある。この穴からの漏水は、水路に接する土塊を侵食し水路を破損させ、地すべり斜面に浸透することになる。

写真-3 腐食により底が抜けた鋼製

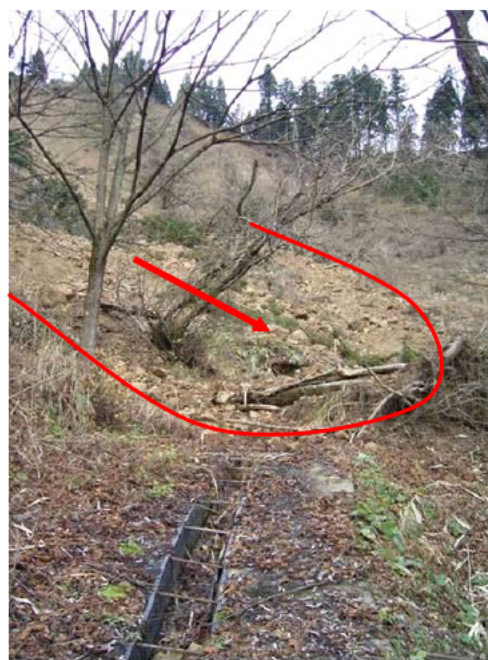
写真－4は、小崩壊による土砂に埋まった水路を示したものである。水路周辺で発生した小崩壊や地表面の浸食などにより水路に土砂が堆積する。堆積した土砂は、水路を堰き止め水路を流れる水を越流させ、水路に接する土塊を侵食し水路を破損させ、地すべり斜面に浸透することになる。

写真-4 小崩壊による土砂に埋まった水路

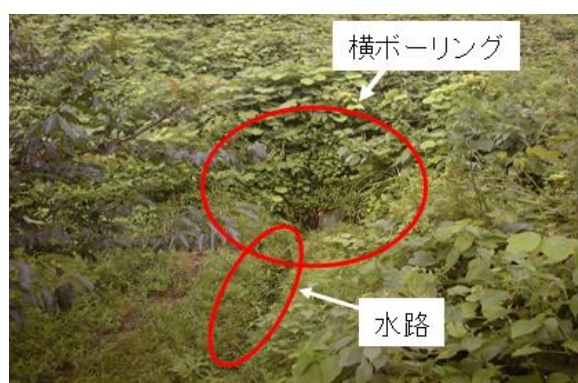
写真－５は、草で覆われた横ボーリングを示したものである。横ボーリング全体が繁茂した草で覆われ、施設の存在さえ分かりにくい状態になっている。

写真－５ 草で覆われた横ボーリング

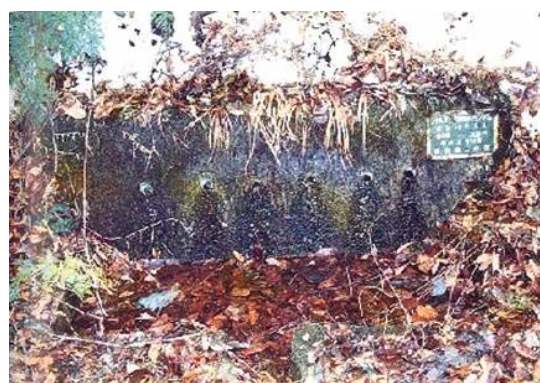
写真－６は、集水マスに木の葉等が堆積している状況を示したものである。排水された地下水が集水マスから越流し、地すべり斜面に浸透する恐れが出ている。

写真－６ 木の葉等が堆積した集水マス

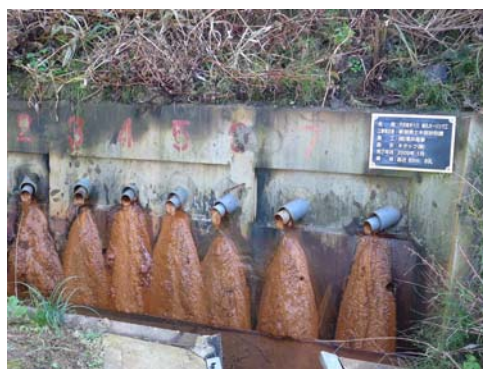
写真－７は集水管に閉塞物が付着している状況を示したものである。集水管に付着した閉塞物により集水された地下水の排水が阻害されている。

写真－７ 閉塞物が付着した集水管

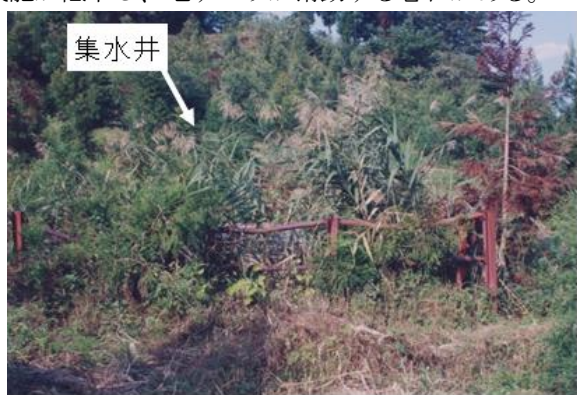
写真－８は、草木で覆われた集水井を示したものである。集水井全体が繁茂した草木で覆われ、施設の存在さえ分かりにくい状態になっている。

写真－８ 草木で覆われた集水井

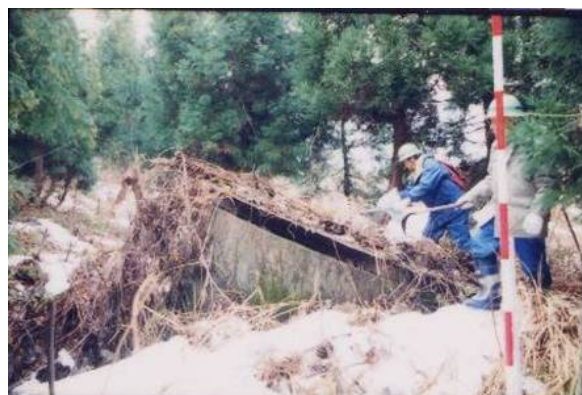
写真－９は、傾いた集水井を示したものである。地すべり活動により集水井が傾き、集水管や排水管が破断する場合がある。

写真－９ 傾いた集水井

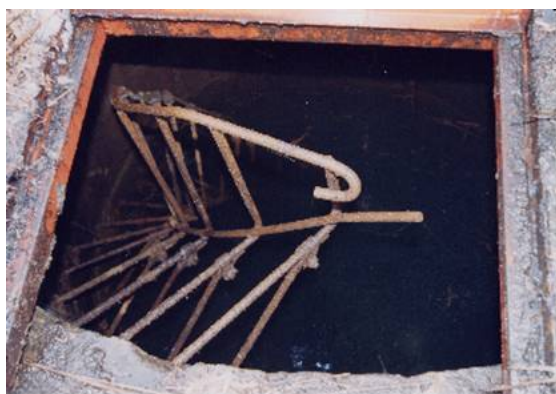
写真－１０は、集水井内に入るためのタラップが腐食している状況を示したものである。タラップが腐食した場合、強度が低下し使用できなくなる。

写真－１０ 集水井内に入るためのタラップの腐食

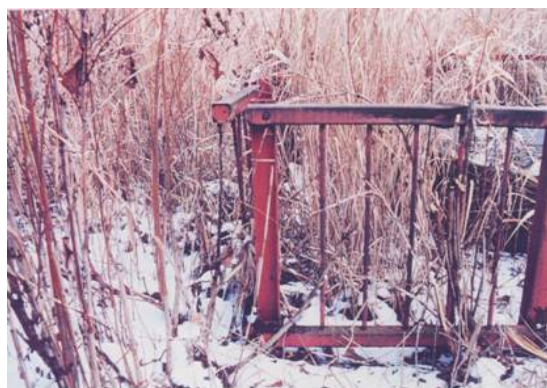
写真－１１は、人が集水井に近づかないようにするための柵が破損している状況を示したものである。多雪地帯では、積雪の沈降にともなって破損する事例が多い。柵が破損した場合、人が集水井に近づき集水井内に落下する事故が発生する恐れがある。

写真－１１ 破損した柵

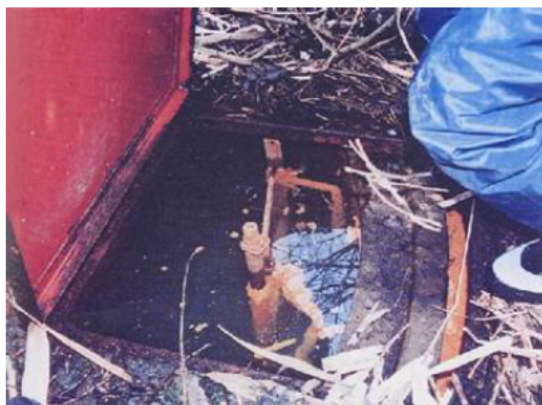
写真－１２は、集水井の排水管が破損し、湛水した状況を示したものである。排水管が破損した場合、集水井の機能がなくなり、地すべりが滑動する恐れがある。

写真-12 排水管の破損により湛水した集水井

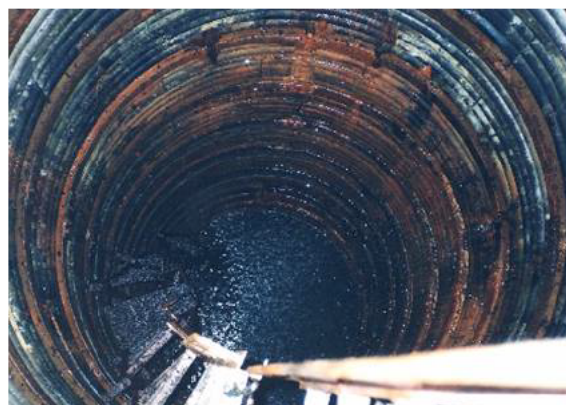
写真－１３は、ライナープレート製の集水井が腐食した状況を示したものである。ライナープレート製の集水井が腐食した場合、強度が低下し、井筒が土圧により破壊する恐れがある。

写真-13 ライナープレート製の集水井の腐食

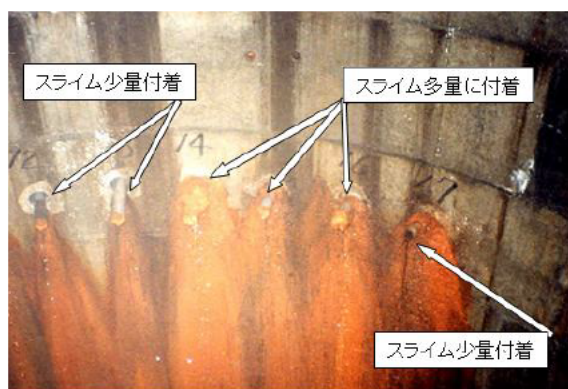
写真－１４は、集水管が閉塞物により閉塞した状況を示したものである。集水管が閉塞した場合、集水井の機能が低下し、地すべりが滑動する恐れがある。

写真-14 閉塞物により閉塞した集水管

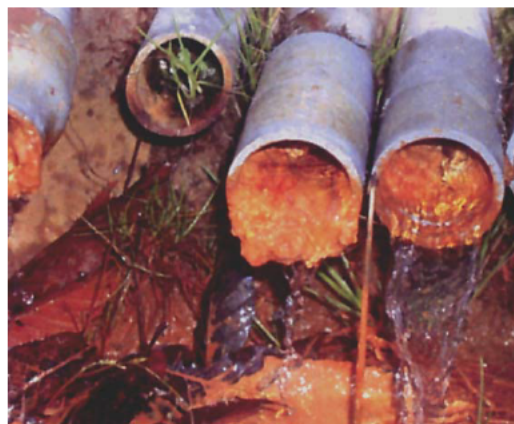
写真-15は、宮城県<sup>しづく</sup>の宿<sup>しづく</sup>地すべりにおける閉塞した横ボーリングの状況を示したものである。横ボーリングは平成5年に施工されたもので、この地すべりの基岩地質は新第三紀中新世細倉層軽石凝灰岩である。今回の調査では、このように横ボーリングを閉塞させている閉塞物を採取し分析した。

写真-15 閉塞した横ボーリング

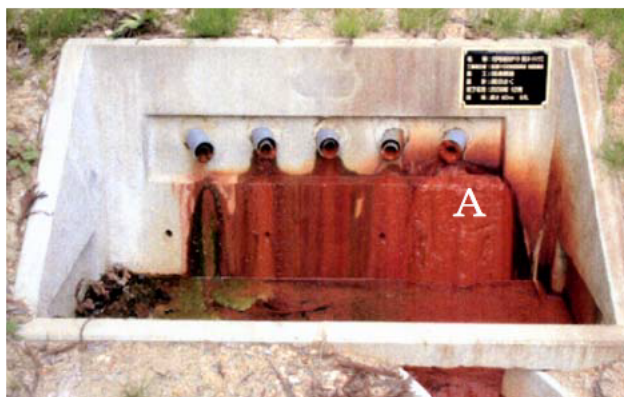
写真-16は、<sup>おおあらとし</sup>大荒戸西地すべり（基岩地質シルト岩）に 2009 年 12 月に設置された横ボーリング集水管の閉塞状況（施設設閉塞置後 6 ヶ月）を示したものである。集水管内には赤褐色の閉塞物が付着し、集水管からの排水を阻害していることが分かる。また、閉塞物の付着量は、集水管が同じ基岩地質の地すべり斜面に位置しても集水管毎に異なっている。

写真-16 集水管の閉塞状況

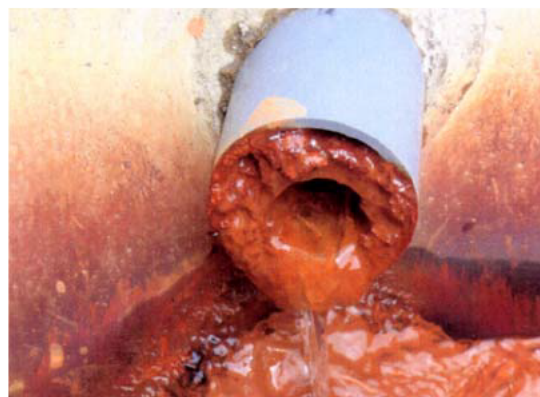
写真-17 には、閉塞物の付着量が一番多い右側の集水管（写真-16 のA）の状況を示した。閉塞物が施設設置後 6 ヶ月で孔口全面に付着しており、短期間で閉塞物により集水管の排水機能が低下する可能性があることを示している。なお、この 6 ヶ月という期間は施設を設置してから今回の調査を実施するまでのものであり、これより短い期間で写真-17 のような状況になっていた可能性もある。

写真-17 閉塞した集水管A
