# AI を活用した道路橋メンテナンスの効率化 に関する共同研究報告書(II-2)

ーレーダを用いた床版上面の劣化調査，国道 210 号山ノ釣橋ー

令和 4 年 3 月

AI を活用した道路橋メンテナンスの効率化に関する共同研究  
点検 AI（床版の土砂化等）開発グループ

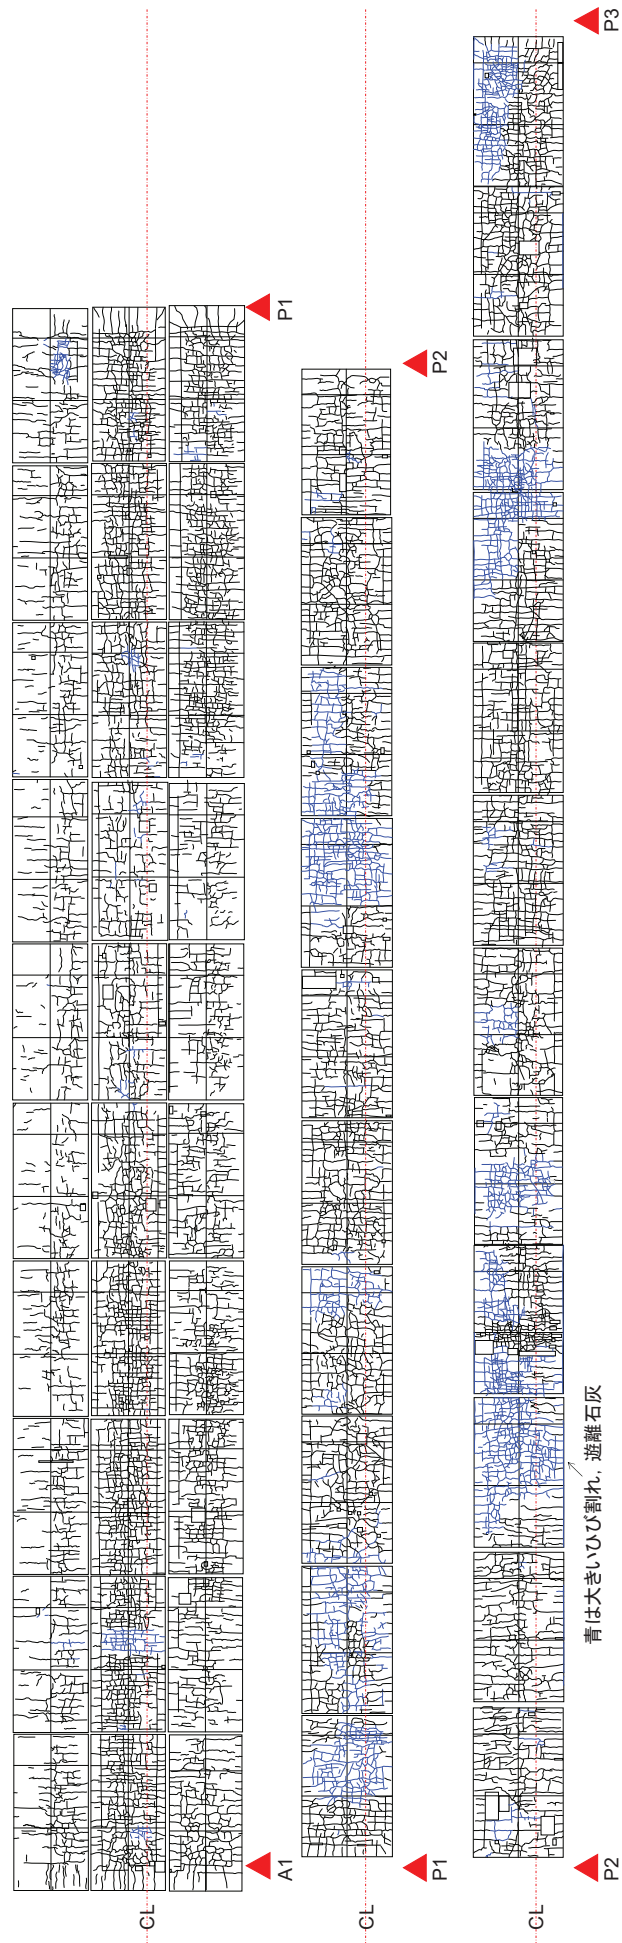
図-2.2.4 2014 年の詳細調査におけるひび割れ図 (調査対象の A1～P3 の区間)

2014 年の補修設計において、床版下面のひび割れが詳細に調査され、詳細なひび割れ図に、漏水、遊離石灰を伴うひび割れも示されていた。図-2.2.4 に、そのときの A1 から P3 のひび割れ図を示す。また、路面の状況から、床版の土砂化が懸念されていた。その際の床版からコンクリートコアを採取した結果では、コンクリートの床版厚が第 1 径間で 210 mm、第 2,3 径間で 195 mm であり、コンクリートの圧縮強度は第 1 径間で 23 N/mm<sup>2</sup>、第 2 径間で 22 N/mm<sup>2</sup>であった（いずれもコア 1 本の結果）。第 2 径間の削孔内面を見ると、床版下面から約 160 mm の位置に水平ひび割れが見られた。

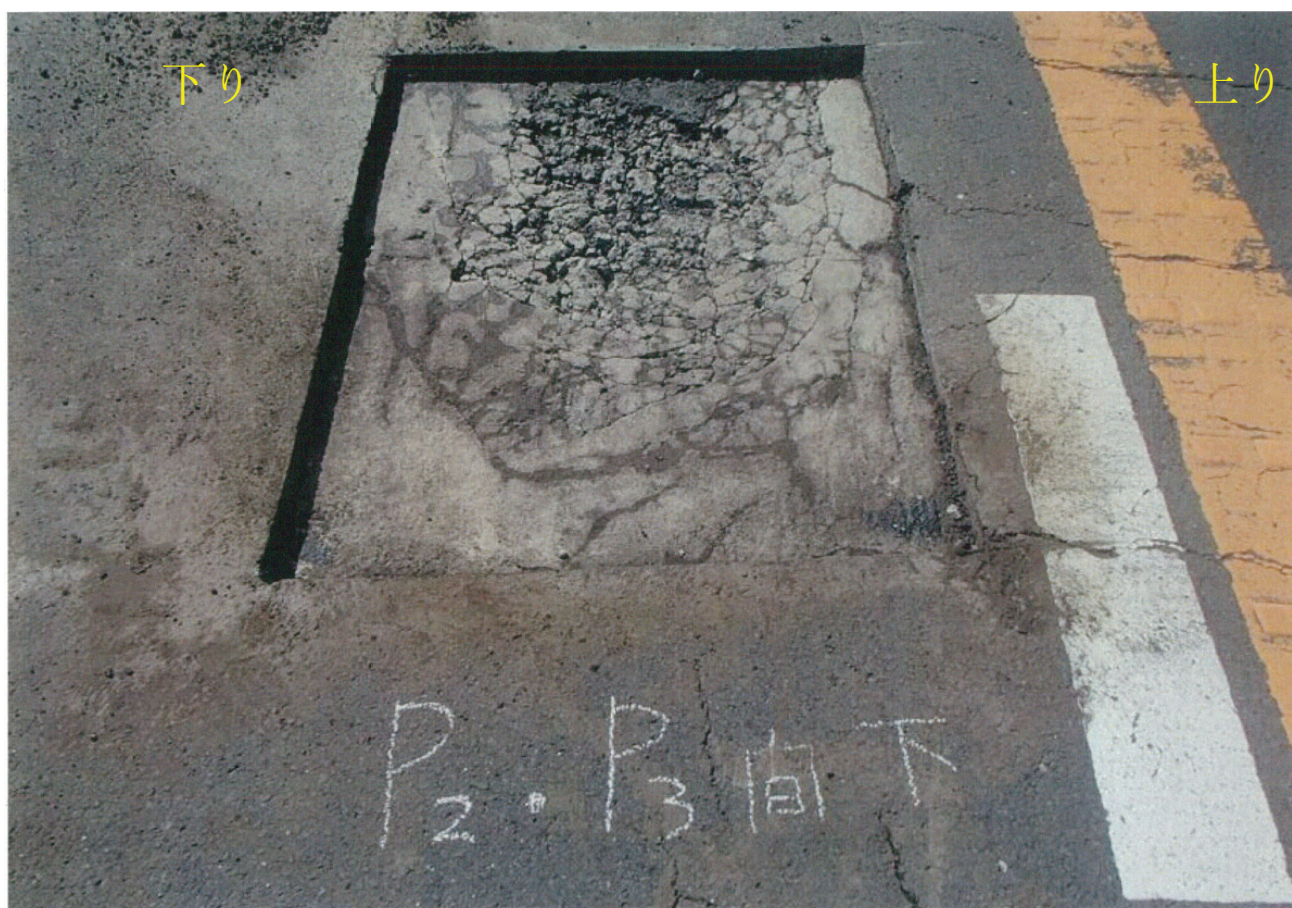
図-2.3.1 2014 年補修時の床版上面の劣化状況（第 3 径間，下り）

図-2.3.1 に、Y 橋の 2014 年における補修時の床版上面の状況を示す。床版上面のコンクリートが著しく劣化していたことがわかる。その後の補修事例でも、類似の症状が見られた。なお、5.3 節では、他の情報と突き合わせて損傷箇所が特定できた事例を示す。

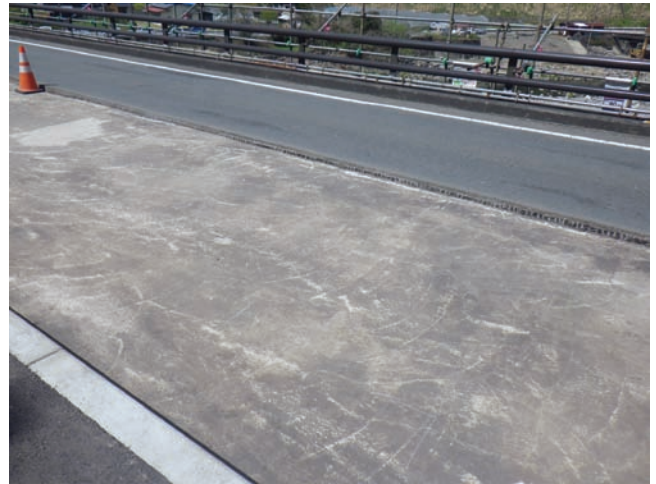
図-4.1.2 A1-P1 間の舗装のひび割れと床版上面の外観

A1-P1 間は、図-4.1.2（及び後掲図-5.4.1）に示すように、舗装路面に走行直角方向のひび割れが多く見られた。これらの舗装のひび割れ下の床版上面には、コンクリートの浮きと一部に図-4.1.1(d), (e)に示すようなひび割れが認められたが、舗装のひび割れと位置が一致するようなひび割れは見られなかった。ただし、同図(a), (c)に示した舗装のひび割れは、両車線にわたり幅員方向に概ね一直線に生じていて、その舗装のひび割れ直下の床版コンクリートにコンクリートの貫通ひび割れが見られた。

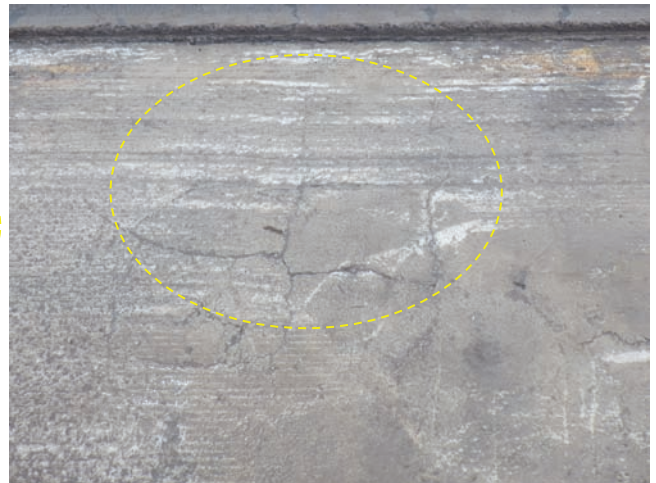
図-4.1.5 P1-P2 間の舗装補修と床版上面の補修，劣化（その3）

図-4.1.5 では、舗装のひび割れ形状と床版上面のひび割れ形状が概ね一致していることから、コンクリートのひび割れに起因して舗装にひび割れが生じた部分であると推察される。図-4.1.12 でも同様の傾向が見られた。

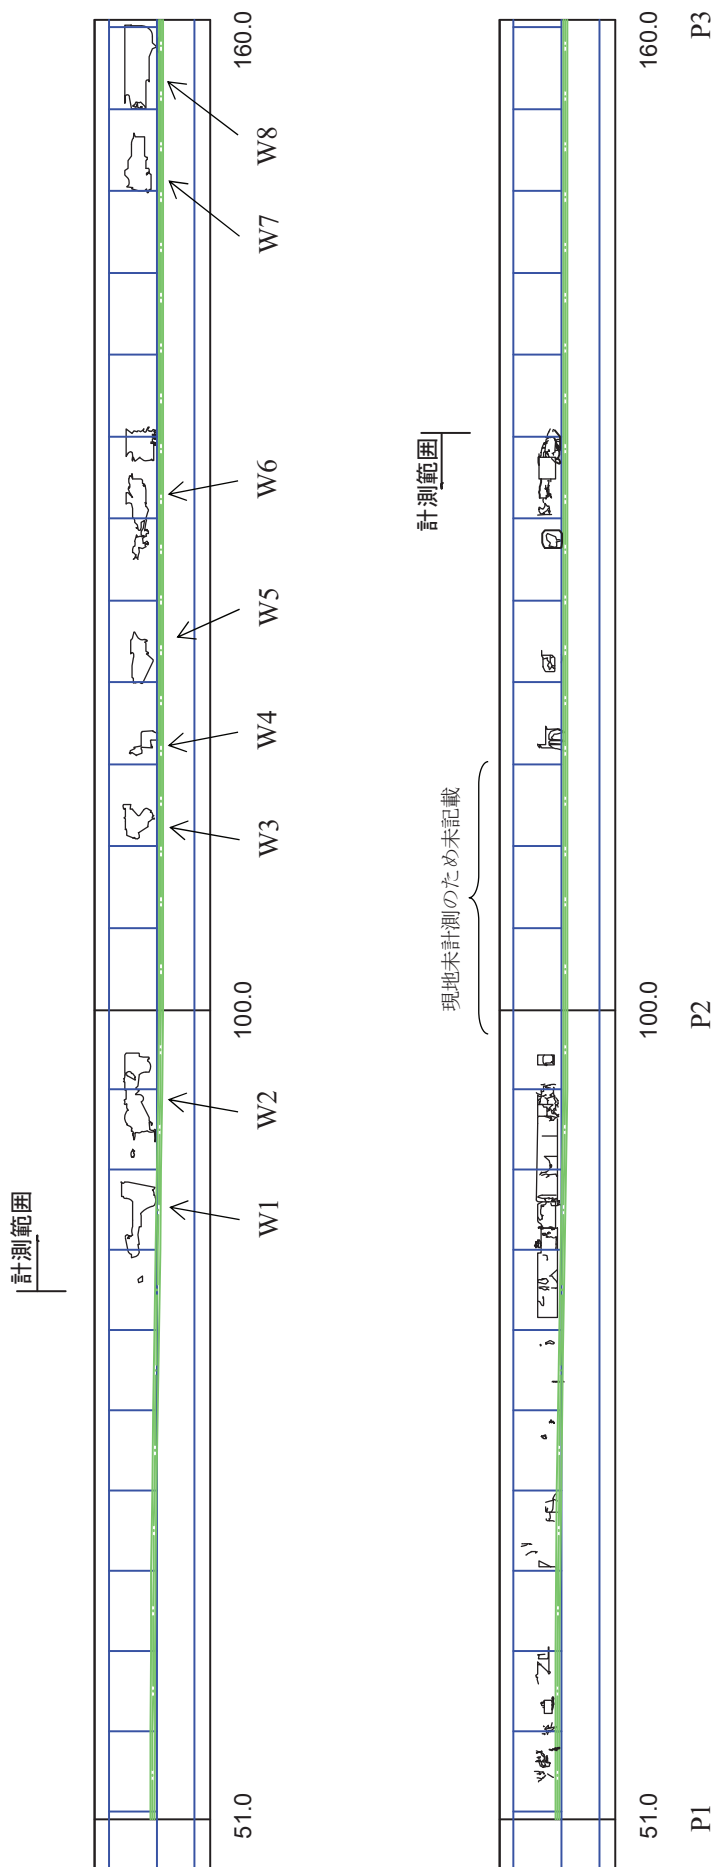
図-4.1.21 P1-P3 間の舗装除去直後の滞水状況（上図）と舗装路面の補修跡・損傷状況（下図）  
（下り線のみ）

注) W1～W8 は、舗装除去時に見られた湿潤範囲を表す。

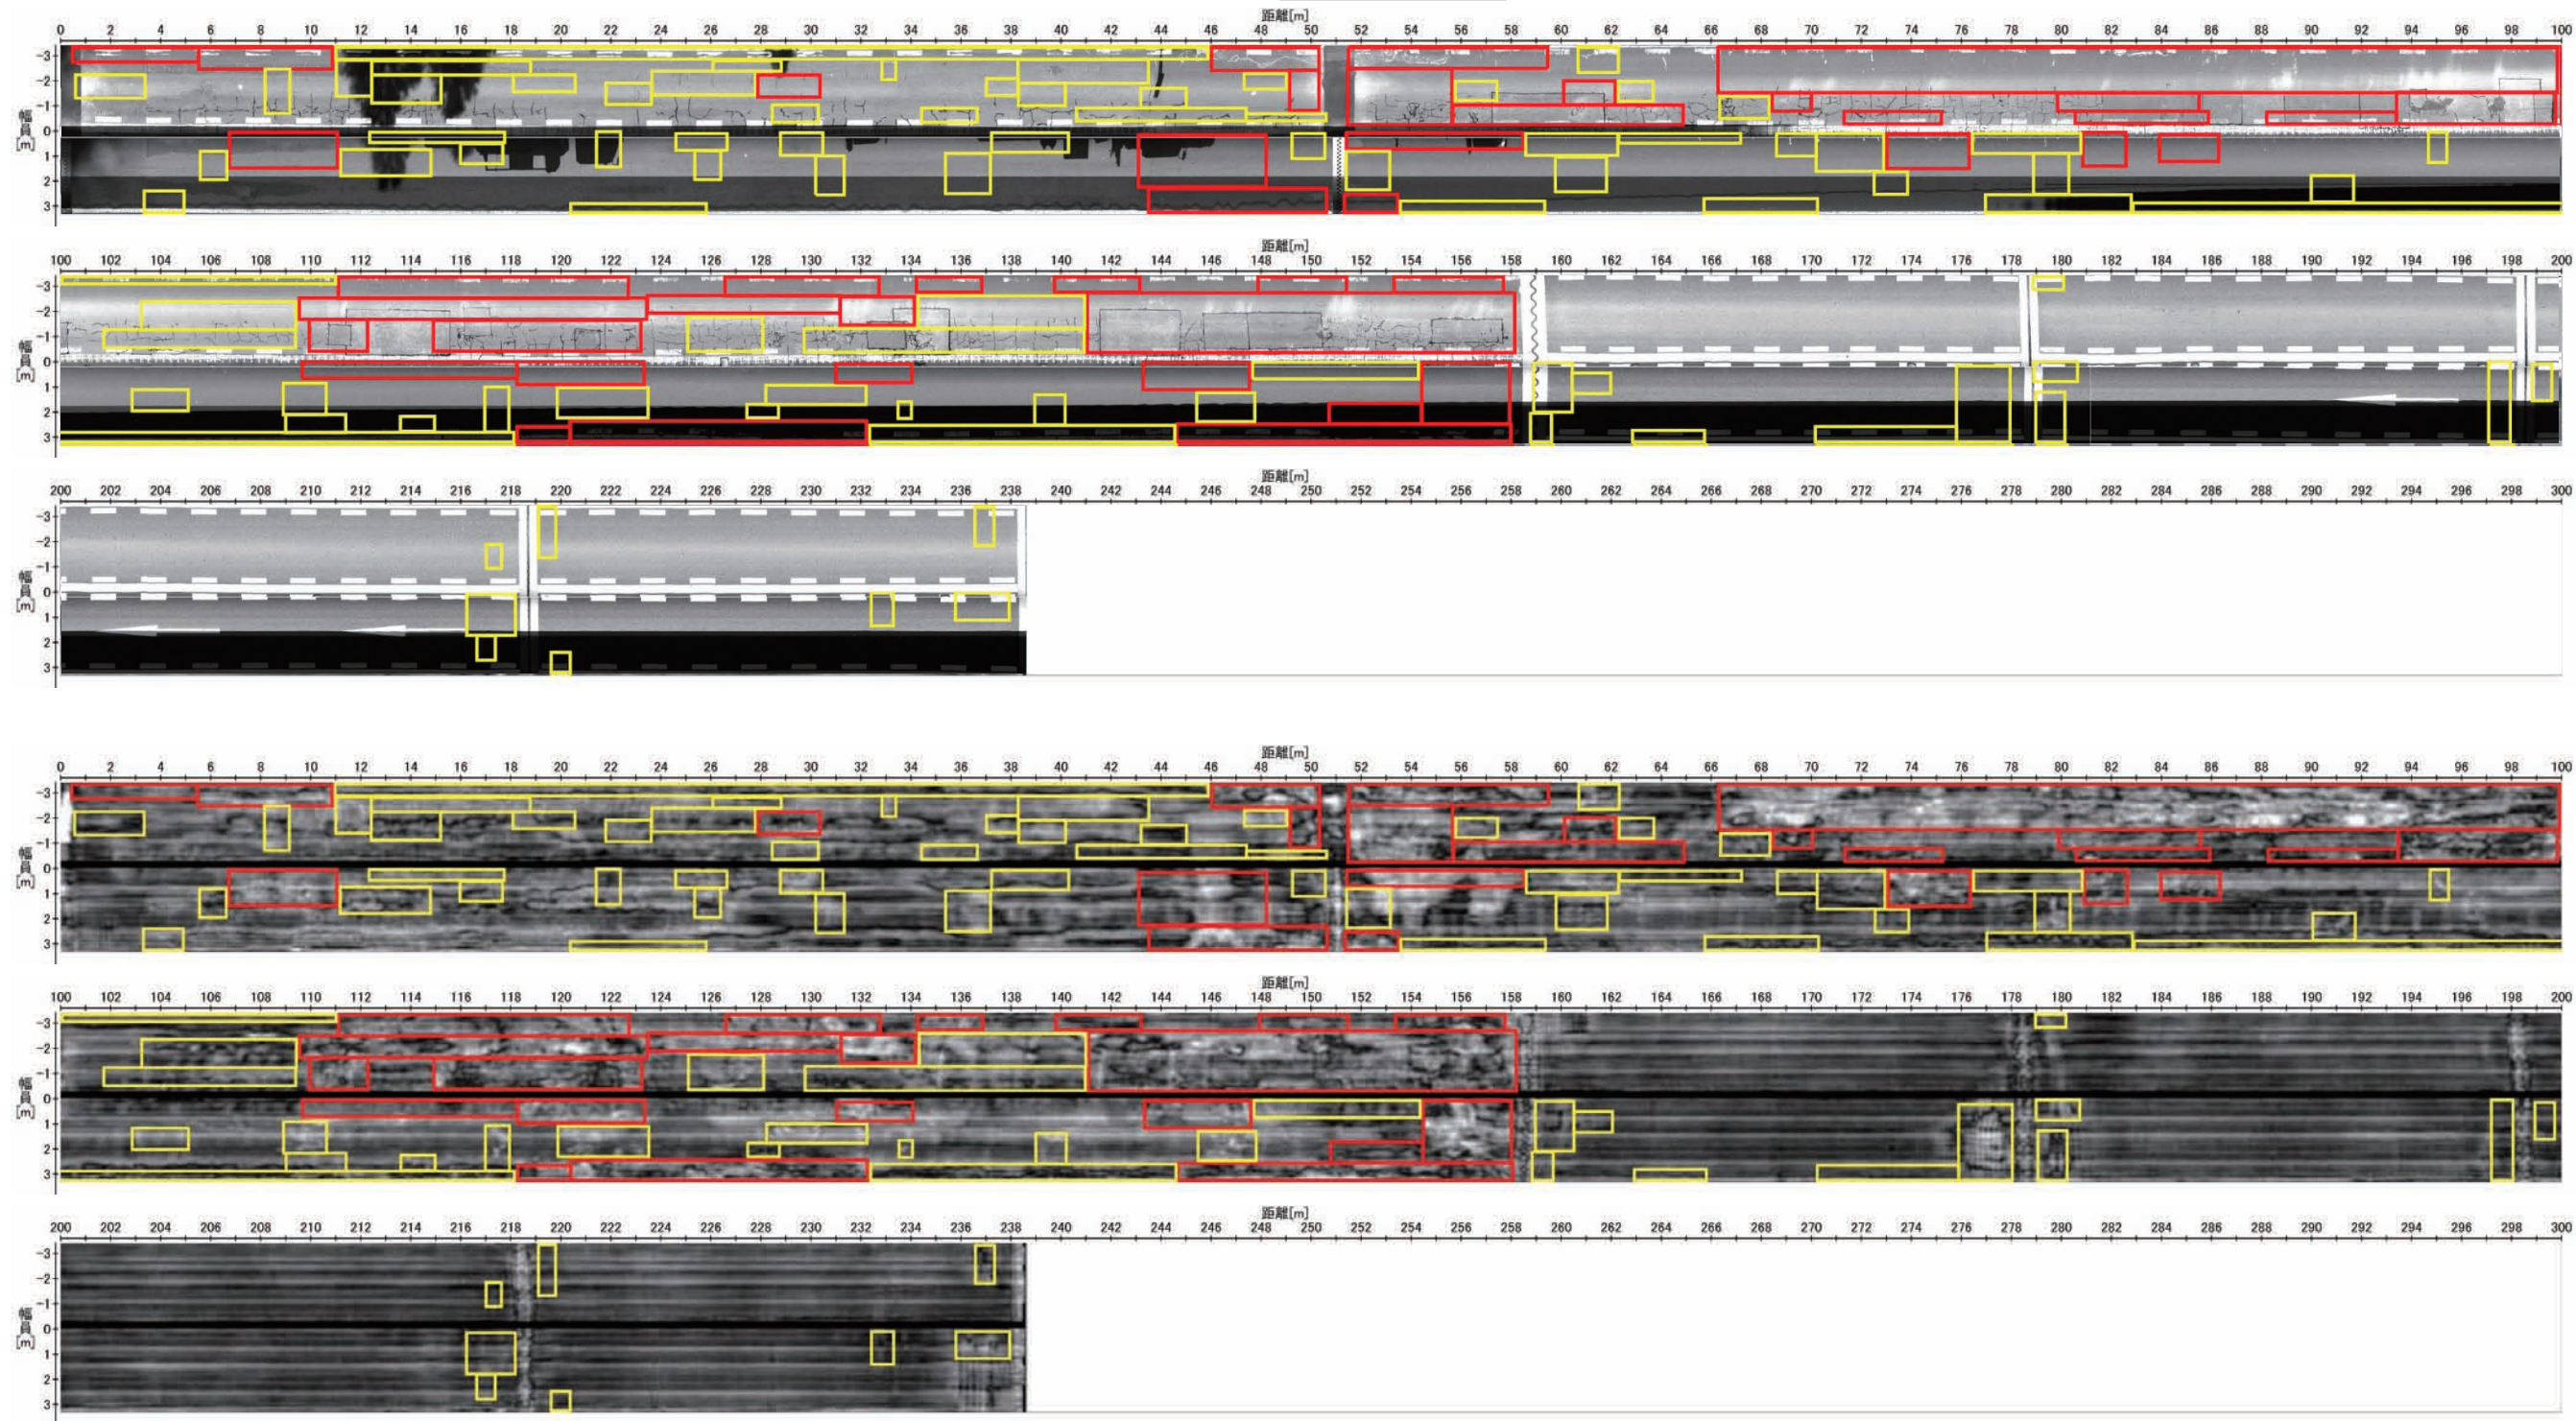
図-4.2.3 分類結果

図-4.2.3 に示した分類結果は、グループ 1 の基準信号と比較して、グループ 2 及びグループ 3 を分類して得られた。これらの結果より、土砂化や滞水の疑いがあるグループ 3 と判定される箇所が A1-P3 間の広範囲にわたり確認された。また、グループ 3 ほど重篤ではないが、浅い土砂化、舗装剥離及び水平ひび割れが疑われると判定される箇所も複数箇所を確認された。

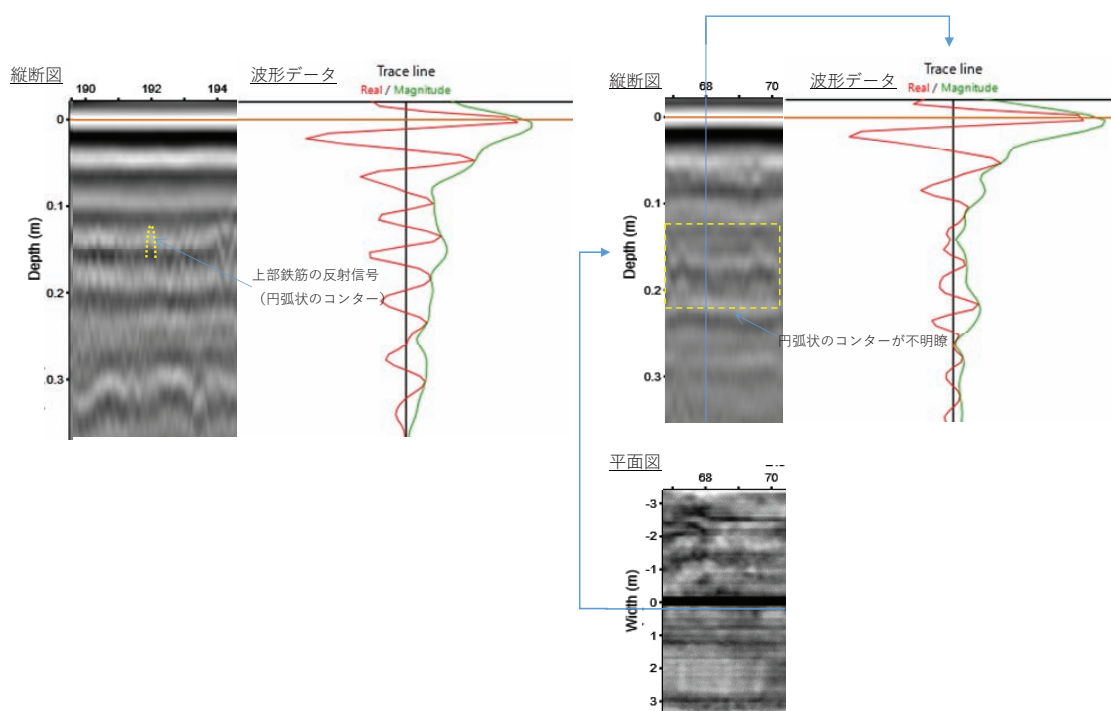
図-4.2.5 Y 橋におけるグループ 1 とグループ 2 の比較

RC 床版上面に浅い土砂化、舗装剥離及び水平クラック等が生じる場合は、材料の比誘電率が変化し、電磁波の反射信号の強度や透過性に変化が生じる。この条件を模擬した実物大供試体実験より、グループ 1 と比較すると、浅い土砂化、舗装剥離及び水平クラックを模擬した供試体の縦断面図では、鉄筋の円弧状のコンターが不明瞭に見える知見を得ている。これをグループ 2 と分類する。Y 橋において、前項(1)でグループ 1 に分類したデータとグループ 2 に分類したデータの比較を図-4.2.5 に示す。グループ 1 に比べて、グループ 2 に分類したデータは、上部鉄筋付近の深度において円弧状のコンターが不明瞭であることがわかる。

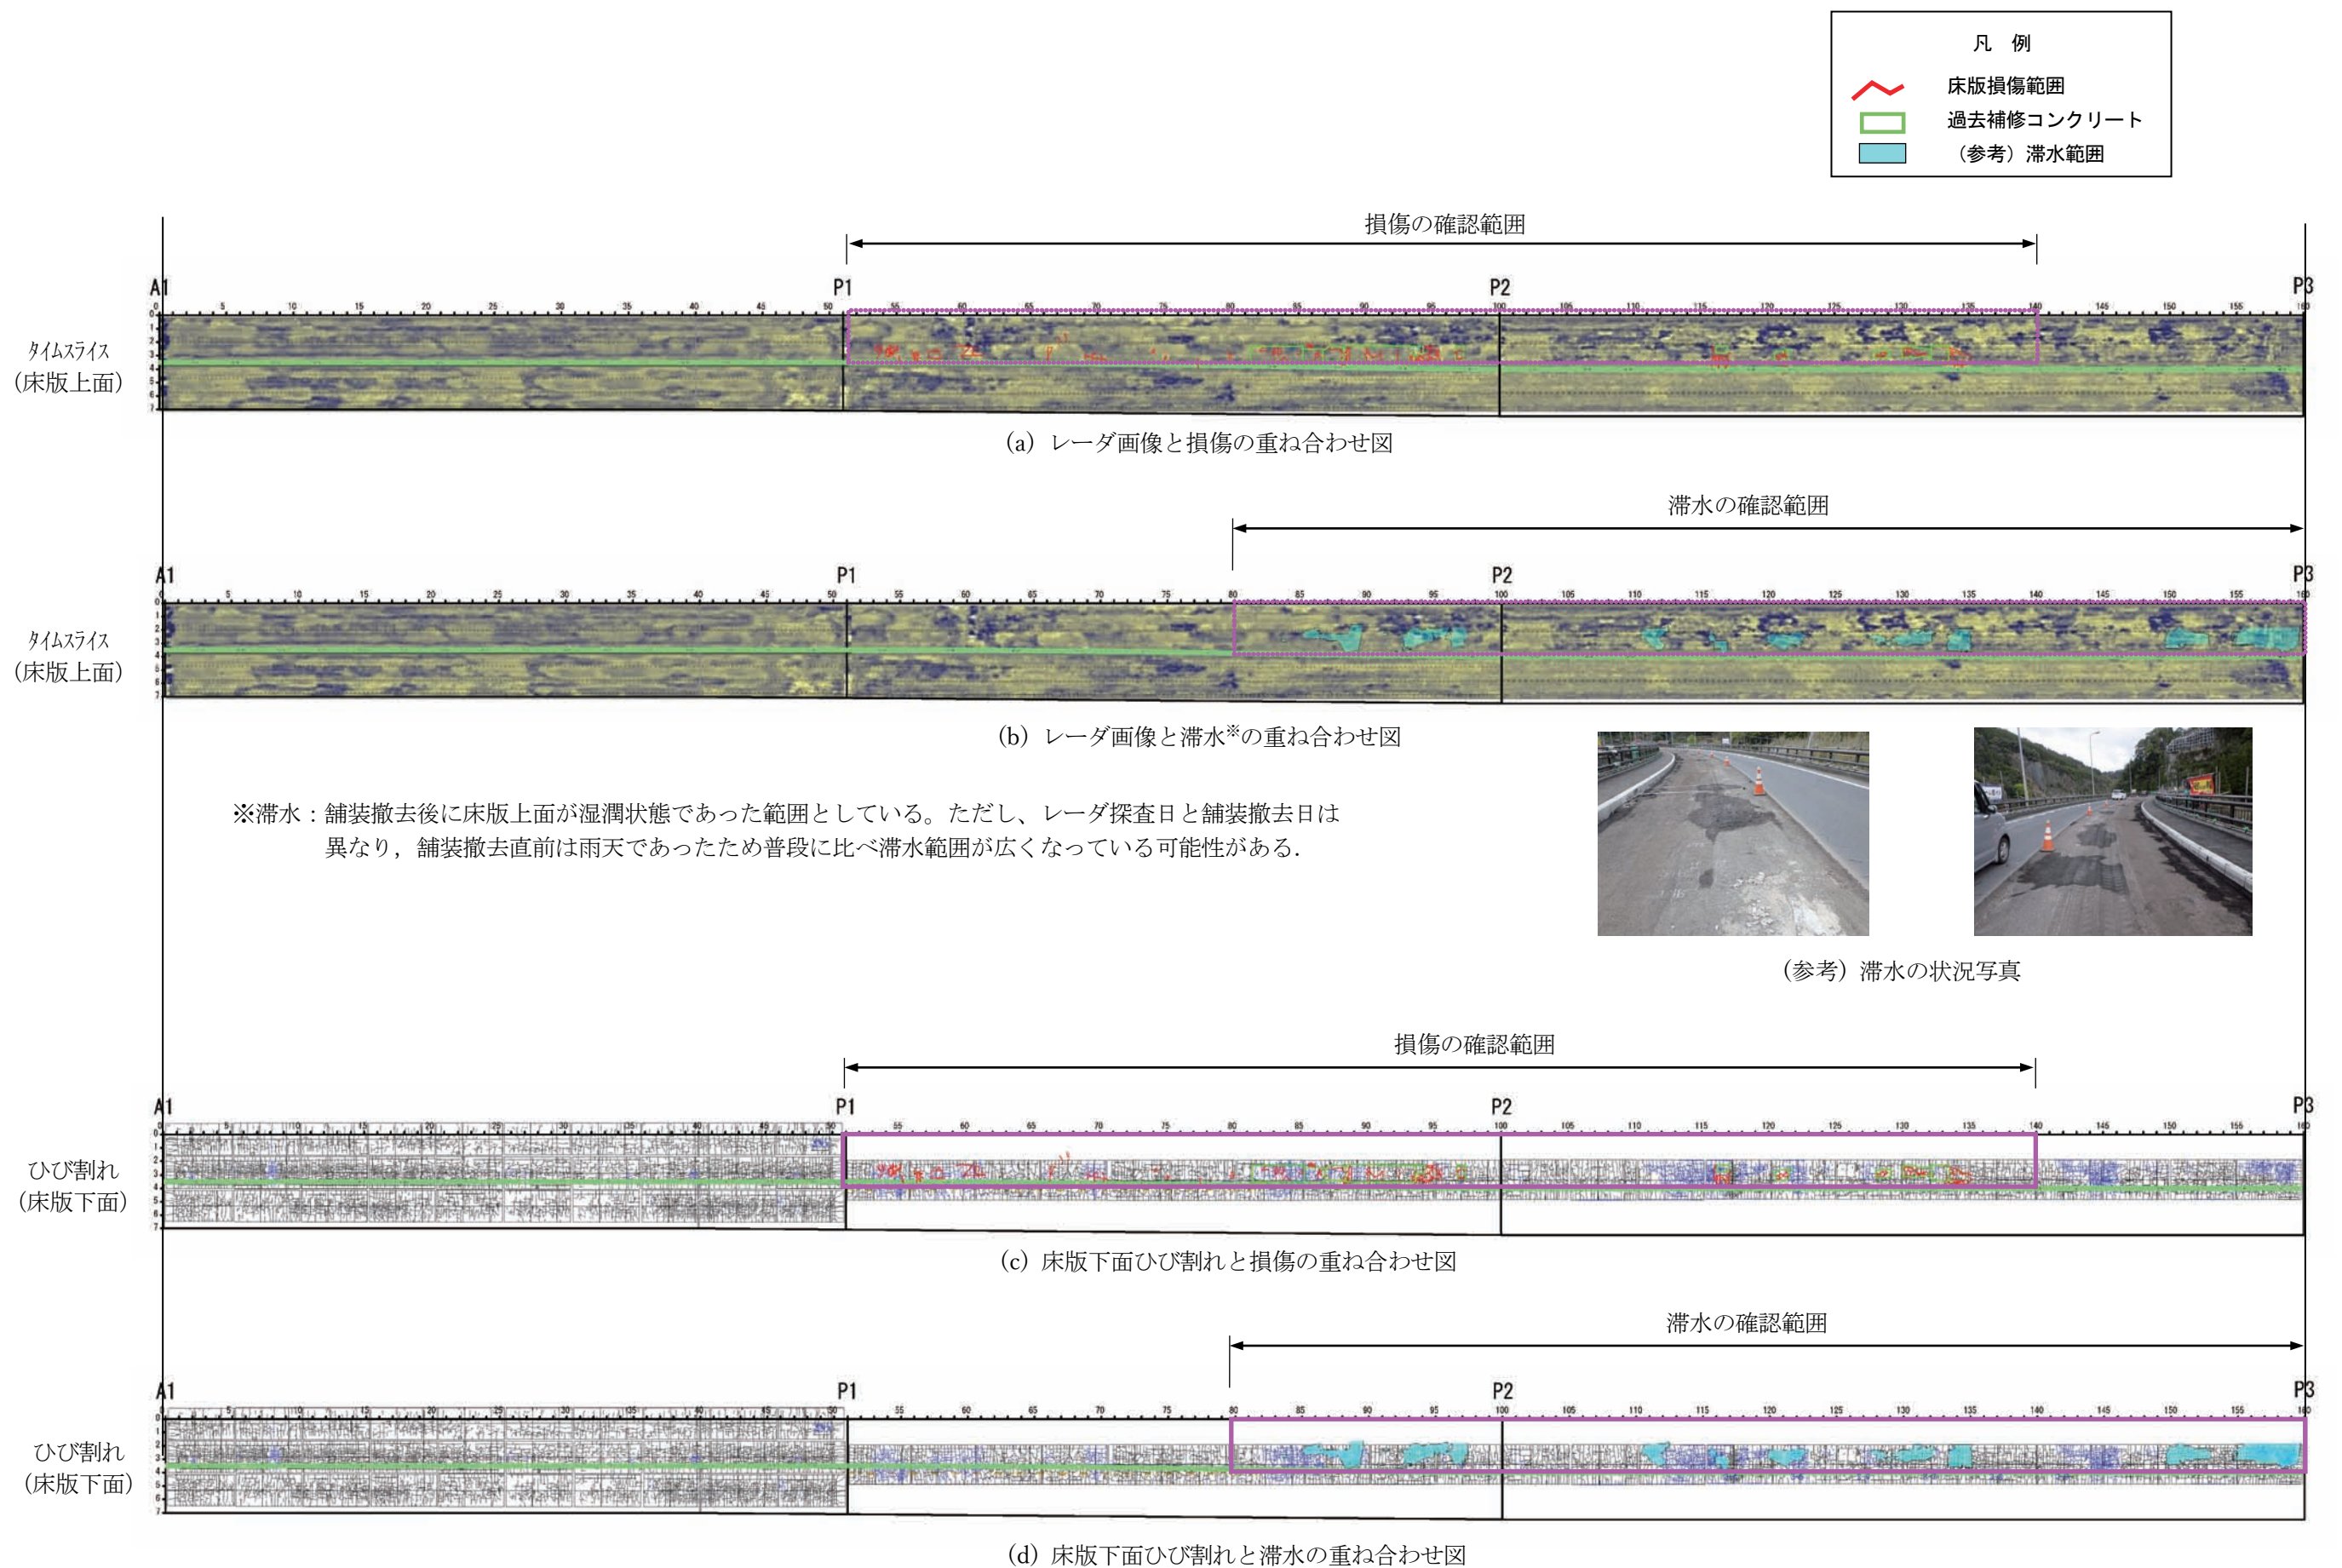
図-4.3.2 タイムスライス画像と損傷図

図-4.3.2(a), (b)は、レーダ探査した電磁波波形データを三次元的に画像化し、床版上面付近のタイムスライス断面画像と損傷・滞水の重ね合わせた図である。いずれも損傷箇所・滞水箇所付近は反射強度の差が大きく画像上では濃淡のムラが見られる。特に第2・第3径間の下り線のムラが著しい。ただし、損傷箇所・滞水箇所の位置や大きさは必ずしも一致はしておらず、損傷範囲以外でも反射強度分布の差が大きい箇所がある。この理由としては床版上面の不陸により一定深度のタイムスライスにならないこと、また、補修コンクリートや水分量等により比誘電率が一定ではなく、単純に損傷・滞水を表す分布ではないことが挙げられる。したがって、タイムスライス画像では損傷・滞水の疑いのある範囲は推定できるが、損傷、滞水の特定は困難であると考えられる。

図-4.3.2(c), (d)は、床版下面のひび割れと損傷・滞水の重ね合わせ図である。いずれも損傷箇所・滞水付近は床版下面のひび割れが多く、漏水や遊離石灰が見られることが多い。滞水に着目すると、ほとんどの場合、滞水が確認された箇所で床版上面に損傷が確認された。

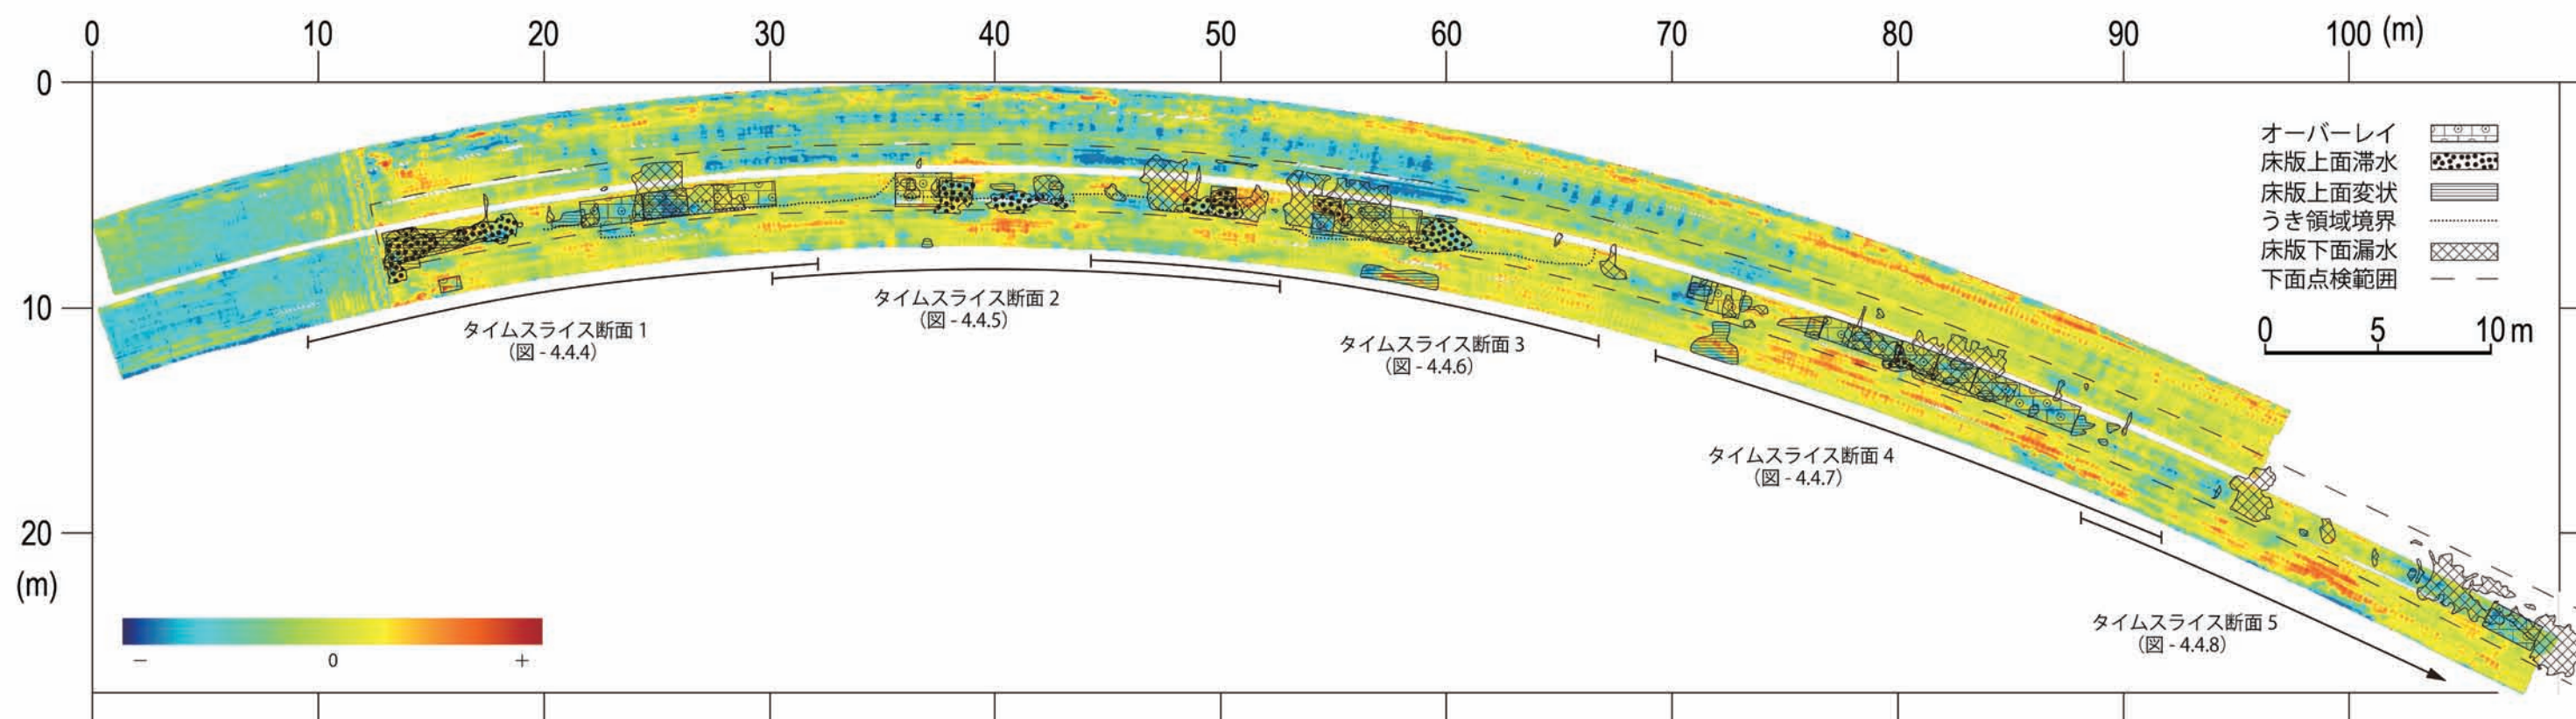
図-4.4.3 タイムスライス断面及び舗装部分打換え・滞水・土砂化・漏水域の分布

図-4.4.3 では、舗装の部分打換え、床版上面滞水、床版土砂化、床版下面漏水の範囲は、強い関連性があるとはいえない。また、これらは、レーダの振幅異常域に相当している場合が多いが、極性（色合い）との関連性は高くなく、ひとつのレーダ断面から異常種別の判別を行うことは難しい。ひとつのレーダ記録セッ

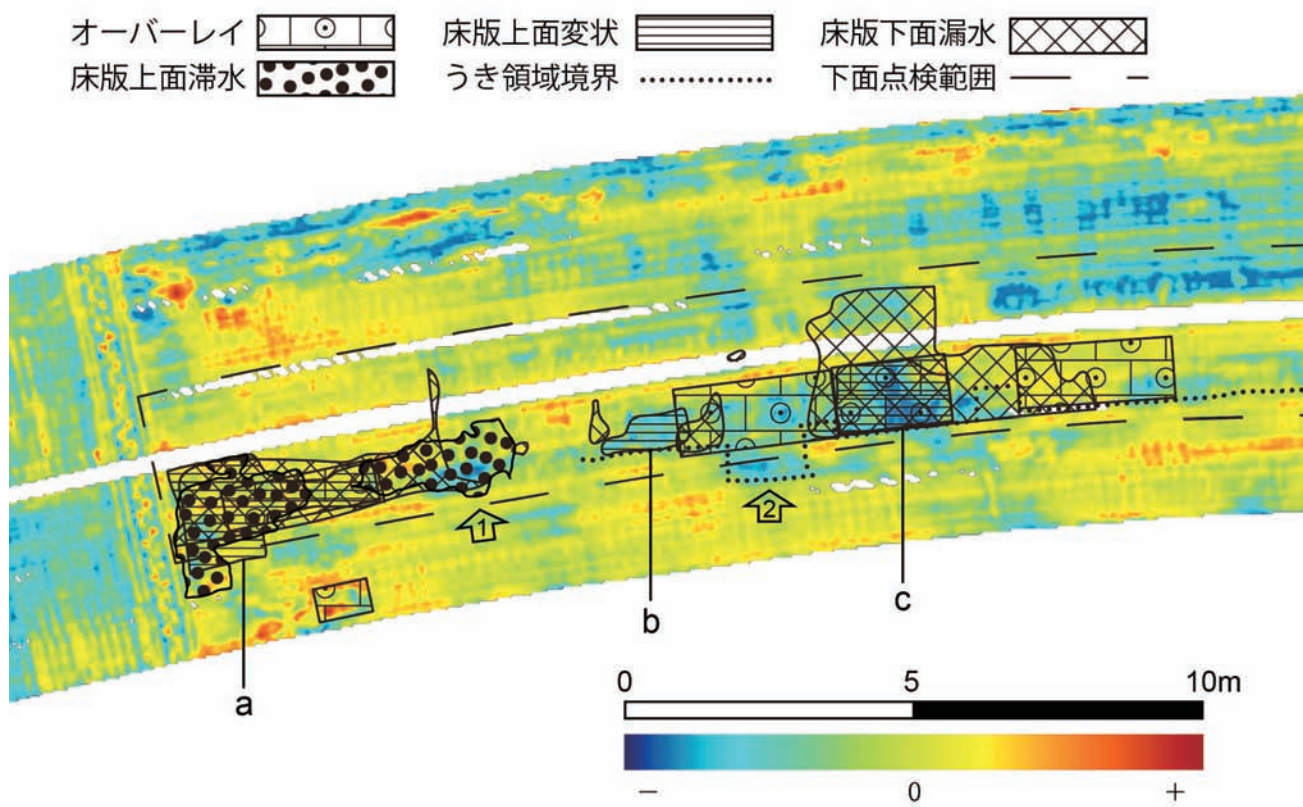
図-4.4.4 電磁波レーダのタイムスライス断面，床版上面写真，及び，床版上面の滞水の様子 (1)

図-4.4.4 のタイムスライス断面 1 では土砂化が数カ所の地点で確認された。P1-P3 間には舗装の部分補修跡も存在している。また、下面漏水が認められた一部の位置で、床版上面にも滞水が確認されている。図(a)中矢印 1（中抜き矢印中に数字 1 を示す）の地点では、下面漏水を検出していないが、(d)の開削直後の写真に認められるように床版上面で滞水が存在していた。レーダは矢印 1 の地点の滞水箇所を振幅異常域として検出している。また、図中矢印 2 の地点では、全体的にうきが存在する領域の境界とレーダの振幅変化の境界が合致しており、全体的な異常域の傾向を捉えていることがわかる。うきの領域の境界線の分布は(c)のオルソ画像が参考になり、図中矢印で示している箇所に存在している。一方、b-c 間に広がる舗装の部分打換えと土砂化域の区別は単独のレーダ断面からは難しい。舗装の補修箇所は目視で判別できるため、路面の目視点検情報を合わせて判断することが望ましい。なお、図中で縦方向の縞模様は主筋の位置に相当している。主筋のパターンが消失している箇所は、床版上面や舗装において電磁波が散乱していることを示しており、状態または構造の異常が存在している場合が多い。図-4.4.4(a)においても、鉄筋パターンが消失している領域は、床版上面の土砂化や滞水が確認された箇所に相当している場合が多いことがわかる。なお、一般的に配力筋の検出（走査方向と平行な方向の鉄筋）は一般的な電磁波レーダの電磁波の指向性から検出が難しい。

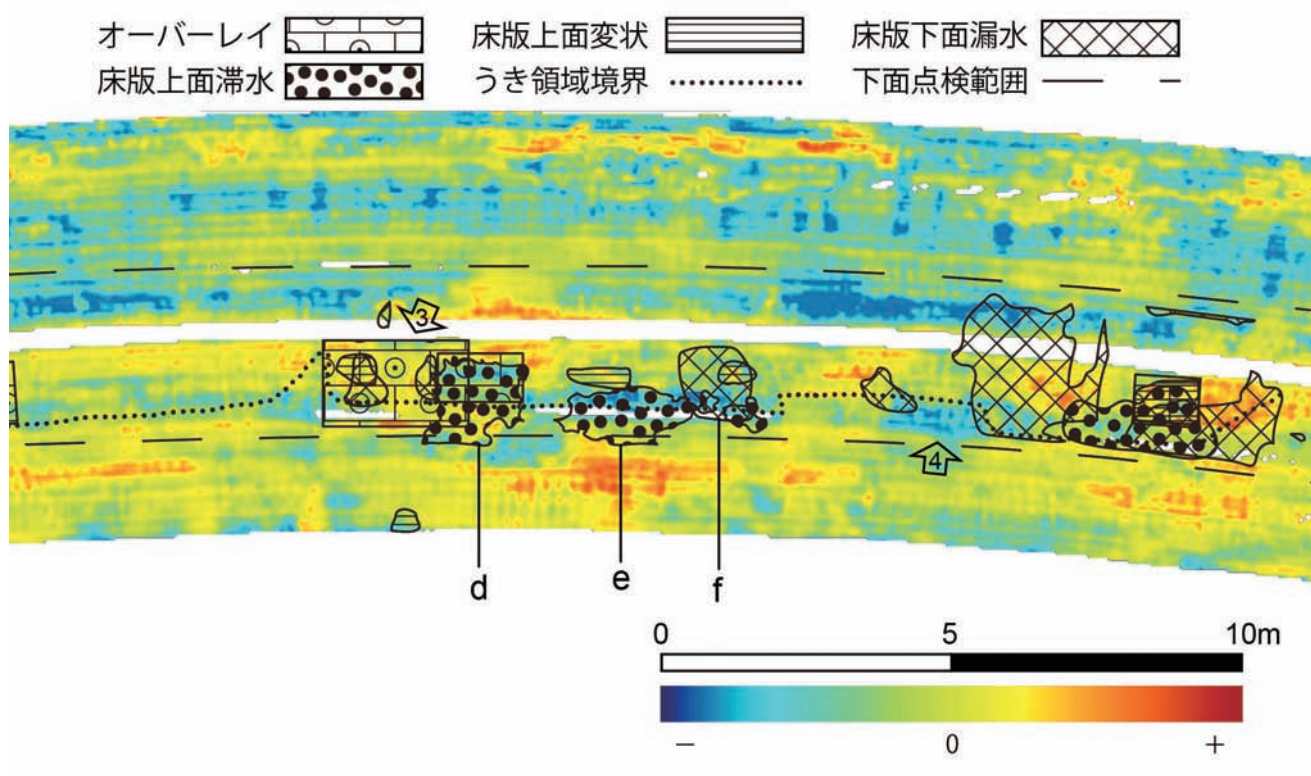
図-4.4.5 電磁波レーダのタイムスライス断面，床版上面写真，及び，床版上面の滞水の様子 (2)

図-4.4.5のタイムスライス断面2でも小規模な土砂化が数カ所で確認された。d,e,fの区間では土砂化または土砂化域の近傍域では、滞水が確認されており、両者の関係性が高い区間となっている。一方、d～fの区間では下面漏水の報告がない。d～fの領域においては、電磁波レーダのタイムスライス断面において、振幅異常や鉄筋パターンの消失域に相当し、明瞭に検出が行える。また、矢印3の地点には舗装の部分打換えがdの領域に一部重なっている。この舗装の部分打換えの領域のうち、dに重なっていない範囲はレーダ断面上では異常域として検出されておらず、舗装の部分打換えの存在に関わらず、床版上面の滞水域を良好に区別して検出できていることを示している。また、矢印4の地点においては、レーダ断面の異常にもかかわらず、開削による観察等で指摘事項がない。しかし、図-4.4.5(d)の写真の下に変色領域が広がっており（矢印）、実際には軽微な劣化が進行していた可能性がある。

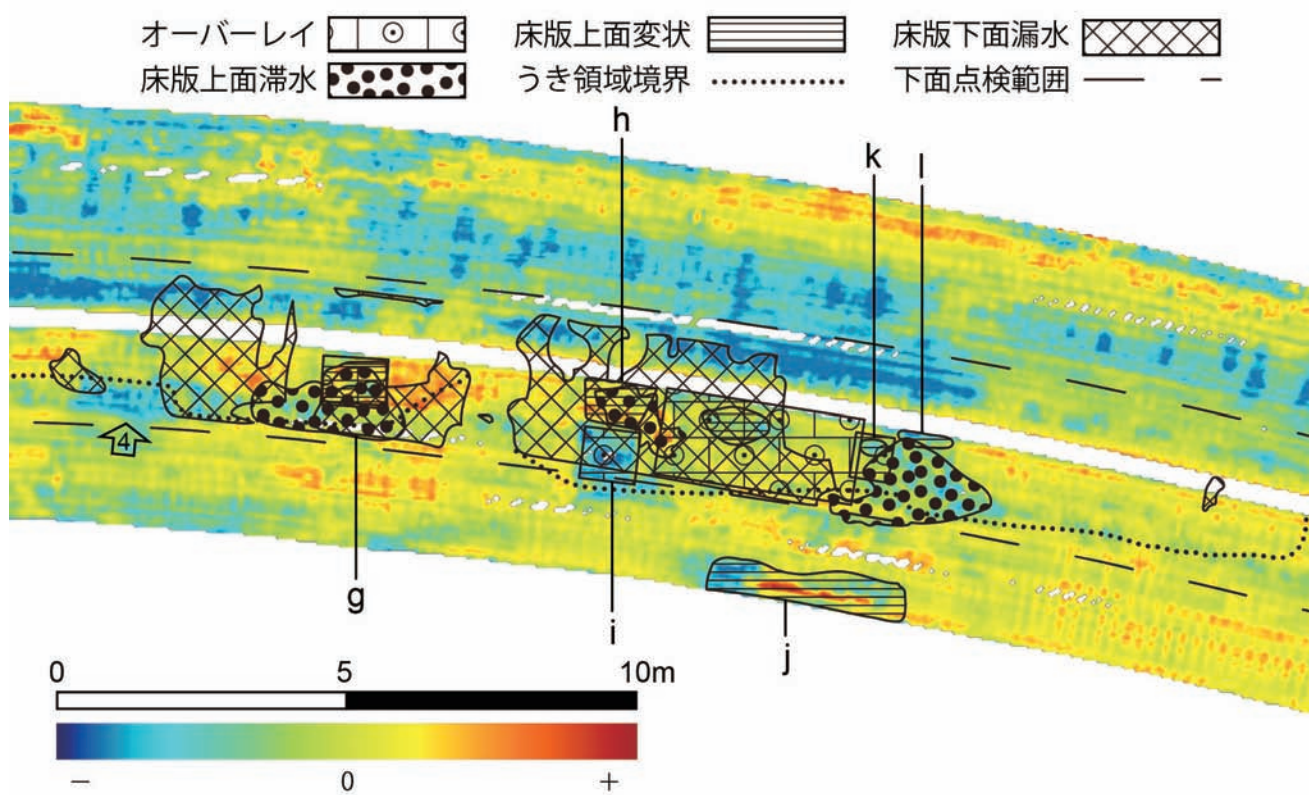
図-4.4.6 電磁波レーダのタイムスライス断面、床版上面写真、及び、床版上面の滞水の様子 (3)

図-4.4.6のタイムスライス断面3でも土砂化が確認された(g, h, k, l)。これらの土砂化の領域を含む周辺域で床版上面の滞水が確認された。また、g, hでは床版上面の滞水域を含むさらに広い範囲で下面漏水の範囲が存在している。一方で、k, l付近の床版上面の滞水域では下面漏水の報告がない。電磁波レーダのタイムスライス断面において、これらの土砂化検出位置は、振幅異常や鉄筋パターンの消失域に相当している。ここで、g, hでは正側に振れているのに対して、k, lでは負側に振れている。断面3の区間における、g, hとk, lの関係に限ると下面漏水の有無と合致しているものの、他の区間の結果と合わせて整理すると、床版上面の滞水と下面漏水の領域の関係を極性のみを指標にして判別することは難しい。一方で、iの領域では正方形のコンクリートの上面補修跡の範囲を明瞭に捉えている。タイムスライス断面2では舗装の部分打換えの領域は不明瞭であり、電磁波レーダによる調査においてノイズ情報となる舗装の部分打換えの記録への影響の判別はレーダ断面だけでは難しいことがわかる。

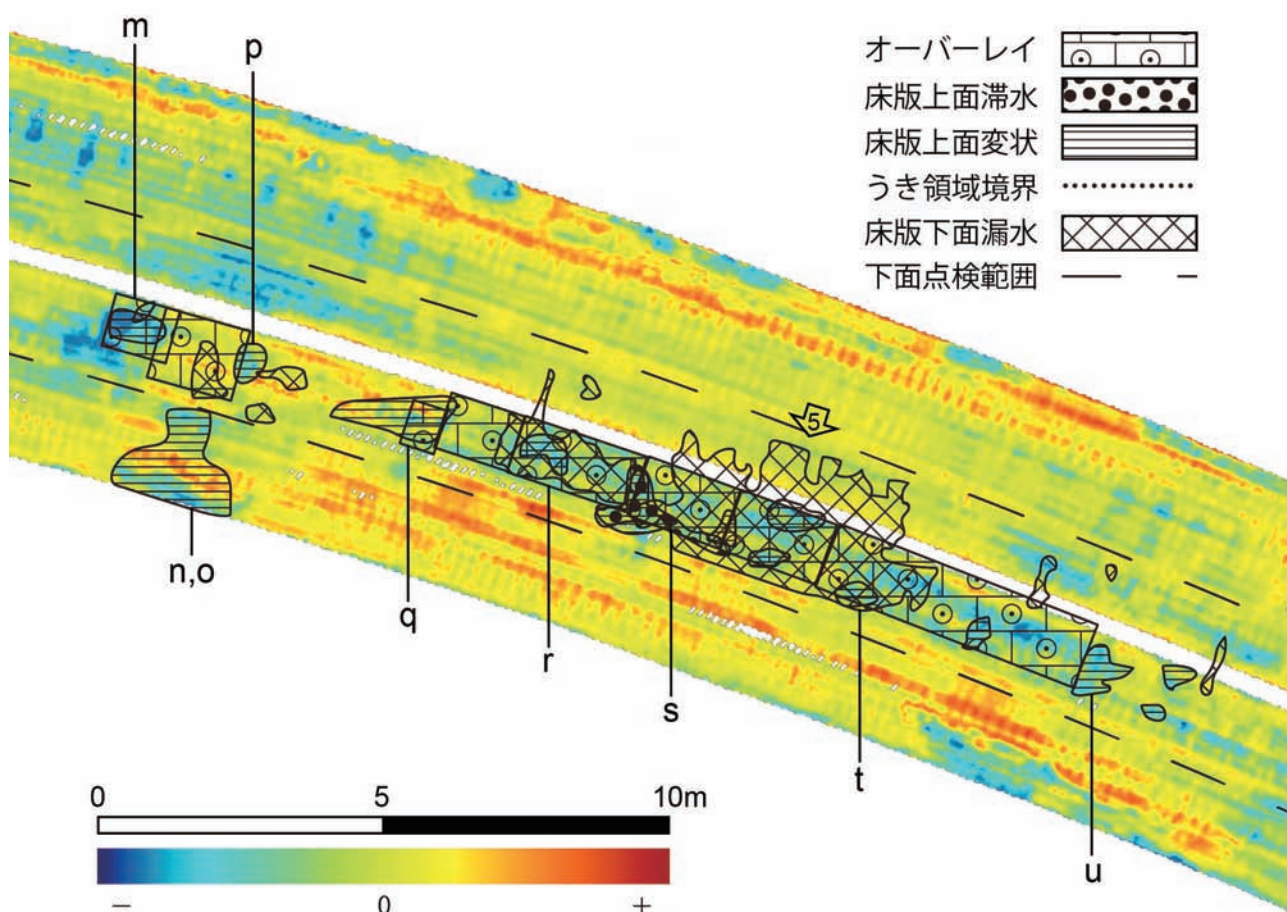
図-4.4.7 電磁波レーダのタイムスライス断面，床版上面写真，及び，床版上面の滞水の様子 (4)

図-4.4.7 のタイムスライス断面 4 では、多数の劣化進行度の高い土砂化域が確認された。しかし、床版上面に滞水が確認された領域は一部にとどまる。ただし、図(d)では p, q の位置にも滞水が確認されているが、領域の形状が確定できなかったため図(a)中に反映されていない。一方で、これまで同様に、下面漏水の報告の位置とは一致していない場合が多い。レーダ断面と下面漏水箇所（矢印 5）の関係性も、床版上面付近の情報を多く含むタイムスライス断面を表示していることもあり、低い。しかし、点在する土砂化域は、電磁波レーダのタイムスライス断面において、振幅異常や鉄筋パターンの消失域に相当している。r, u の土砂化域の形状や、s の滞水域の形状と異常信号の形状は合致しており、レーダが詳細調査にも利用可能な高い検出能力を有することが示唆される。

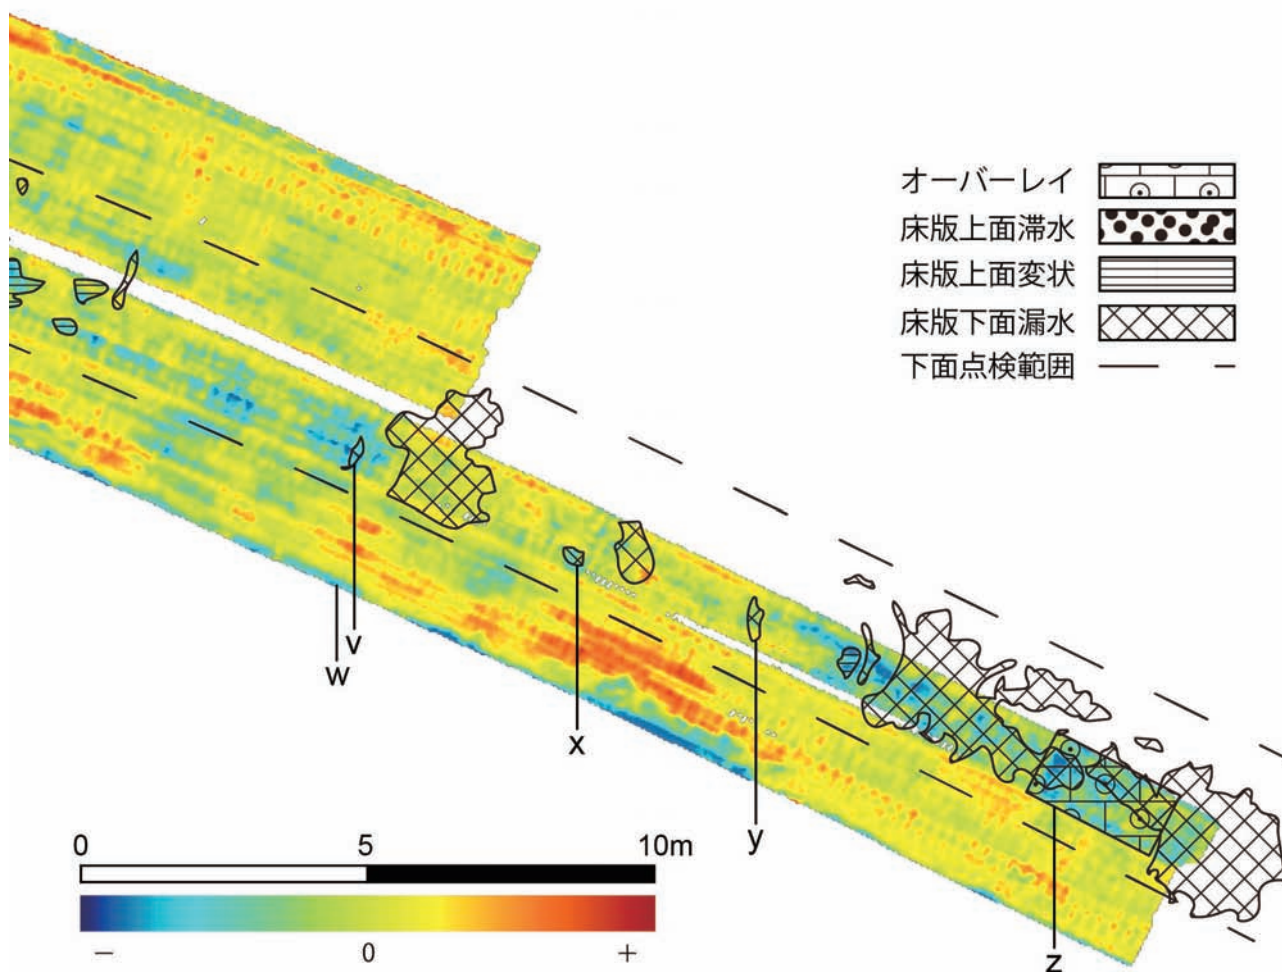
図-4.4.8 電磁波レーダのタイムスライス断面，及び，床版上面写真 (5)

図-4.4.8 のタイムスライス断面 5 では土砂化の判定箇所と滞水の報告がなかった．しかし，小規模な土砂化や過去には下面漏水が指摘された箇所が複数存在する．土砂化域は，電磁波レーダのタイムスライス断面において，振幅異常や鉄筋パターンの消失域に相当している．一方で，下面漏水との関連性は他の区間と同様に高くない．

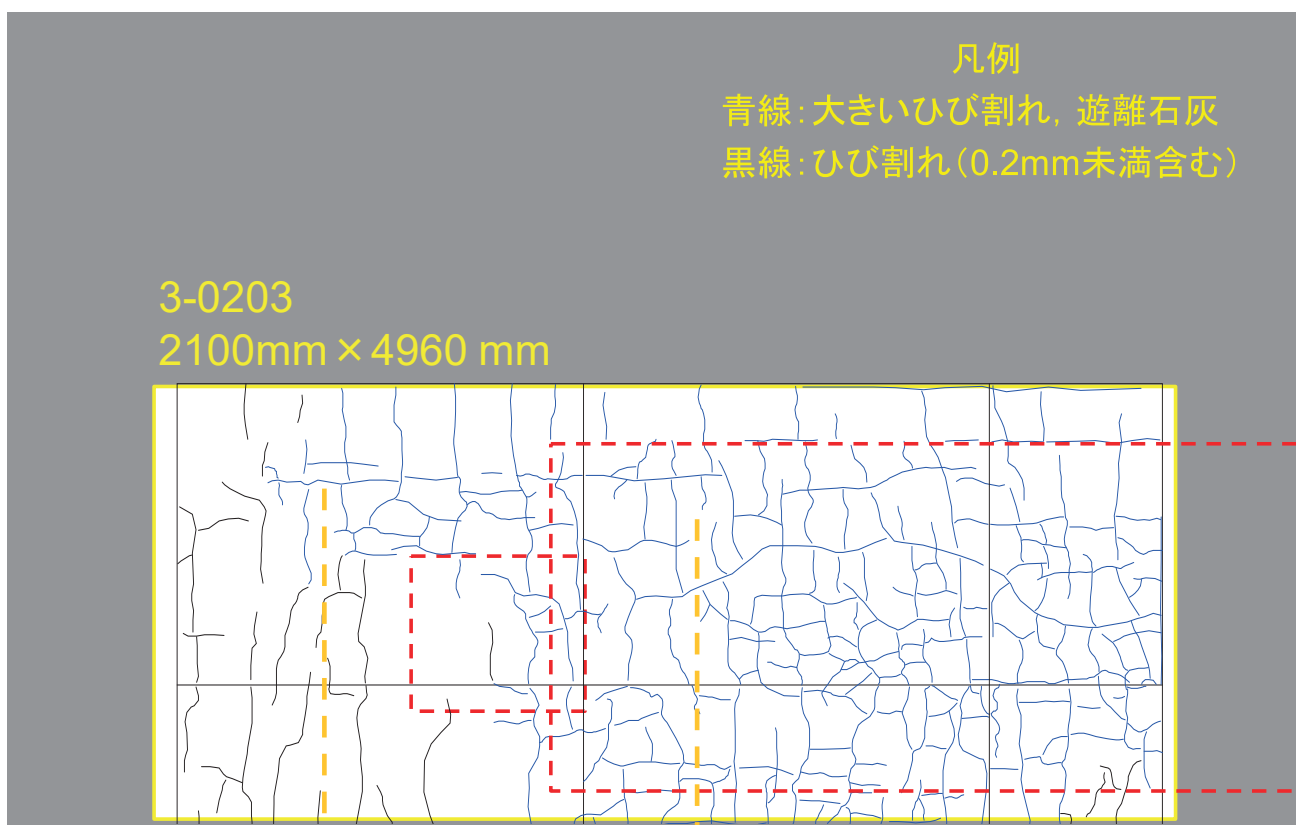
図-5.1.8 パネル3-0203（床版補修部）の床版下面のひび割れ図と漏水状況（2014年調査時）

図-5.1.6～8 に、パネル 3-0203 における路面画像、車載式レーダ画像、カート式レーダ画像及び 2014 年における床版下面のひび割れ図と漏水状況を示す。各図中には、パネル 3-0203 の範囲を示すとともに、舗装の部分補修の範囲を示す。レーダ画像は、いずれも舗装下、床版上面を想定したタイムスライスで示す。同パ

ネルでは、2014 年のひび割れ調査時に、広範囲にわたって構造的なひび割れが見られるとともに、既にひび割れに沿った遊離石灰や漏水も広範囲に見られていた。同様に、図-5.1.9～11 に、パネル 3-0202 における路面画像、車載式レーダ画像、カート式レーダ画像及び 2014 年における床版下面のひび割れ図と漏水状況を示す。パネル 3-0202 では、3-0203 と同様に構造的なものと考えられるひび割れがパネル全面に生じていたが、前述のとおりパネル 3-0203 のすぐ隣であるにもかかわらず、床版下面に遊離石灰等の漏水の痕跡は見られなかった。

図-5.1.12～13 に、パネル 3-0203 の下面における含水状態の測定結果を水分計による D 値で示す。外観でも漏水が著しいことが分かるが、水分計でも値は高かった。ただし、図-5.1.8 の 2014 年のひび割れ図において、図の左下の一部に漏水が見られなかった範囲があり、2019 年時点の水分計の測定結果は、2014 年調査時と概ね同様に、その範囲（図-5.1.13(a)の左下）で水分が少ない傾向であった。2014 年の調査以降、2015 年に床版上面の補修、舗装の部分打換えが行われ、その後、含水状態が改善されたかは確認できていないが、2019 年時点での含水状態は 2014 年調査時と概ね同様の傾向であった。
