# AI を活用した道路橋メンテナンスの効率化 に関する共同研究報告書(II-2)

ーレーダを用いた床版上面の劣化調査，国道 210 号山ノ釣橋ー

令和 4 年 3 月

AI を活用した道路橋メンテナンスの効率化に関する共同研究  
点検 AI（床版の土砂化等）開発グループ

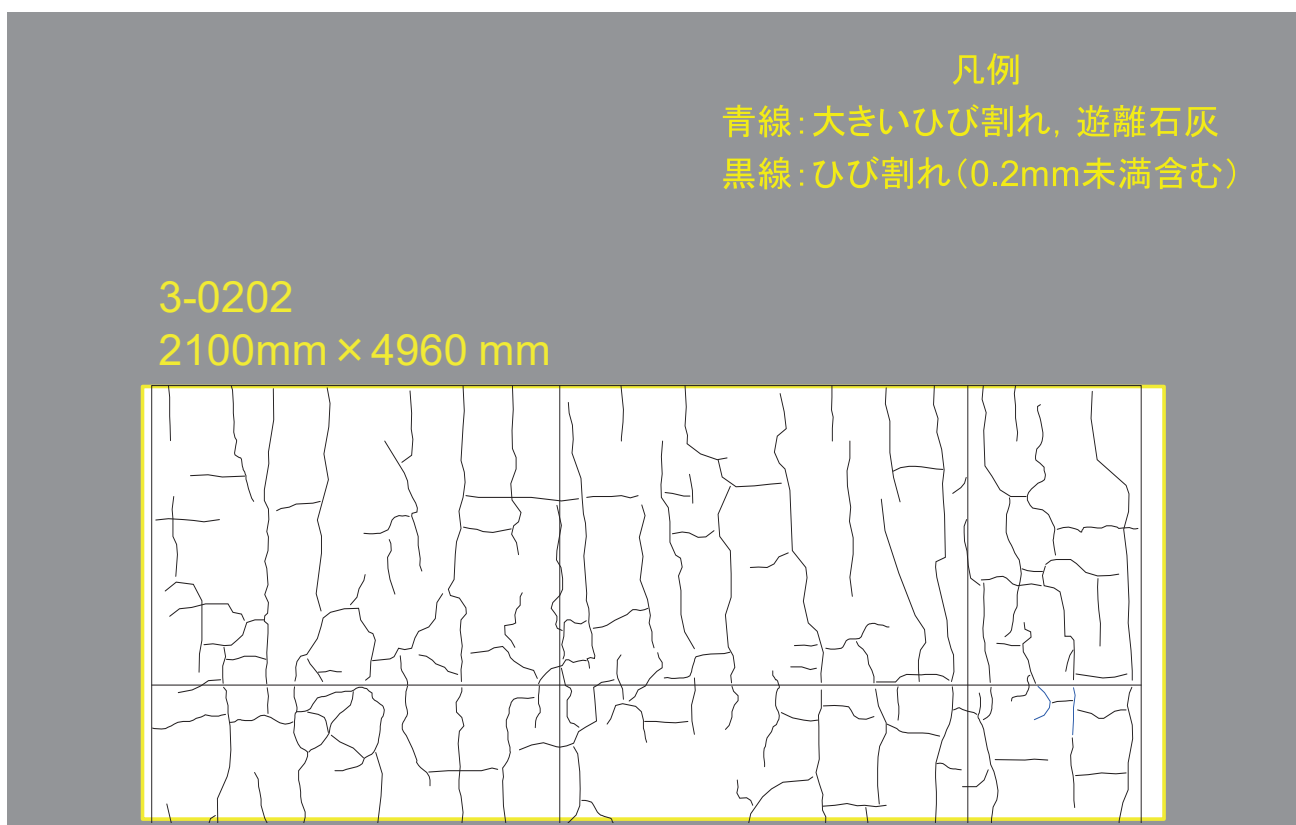
図-5.1.11 パネル 3-0202（床版上面浮き部）の床版下面のひび割れ図と漏水状況（2014 年調査時）

ネルでは、2014 年のひび割れ調査時に、広範囲にわたって構造的なひび割れが見られるとともに、既にひび割れに沿った遊離石灰や漏水も広範囲に見られていた。同様に、図-5.1.9～11 に、パネル 3-0202 における路面画像、車載式レーダ画像、カート式レーダ画像及び 2014 年における床版下面のひび割れ図と漏水状況を示す。パネル 3-0202 では、3-0203 と同様に構造的なものと考えられるひび割れがパネル全面に生じていたが、前述のとおりパネル 3-0203 のすぐ隣であるにもかかわらず、床版下面に遊離石灰等の漏水の痕跡は見られなかった。

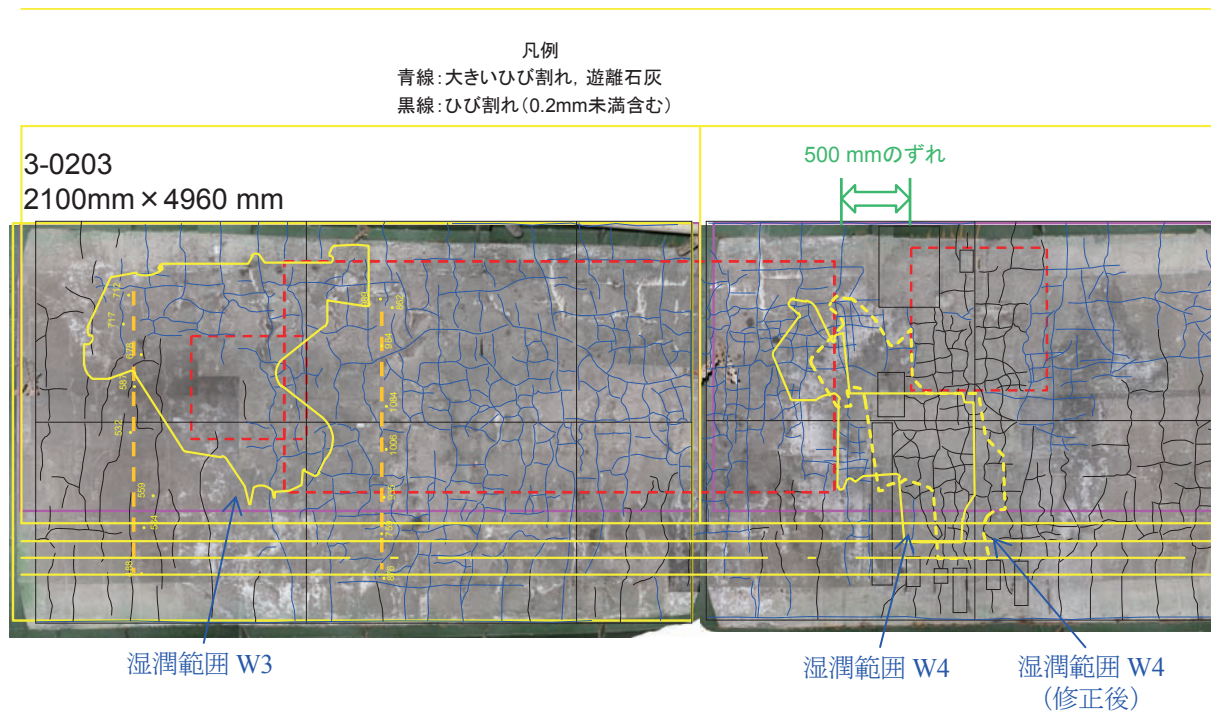
図-5.1.17 床版下面のひび割れ図，漏水状況（2014 年）と舗装下湿潤範囲（2019 年）の関係

図-5.1.15～17 に、舗装を剥いだ時の床版上面の湿潤範囲 W3、W4 を（位置は前掲図-4.1.21）、前掲図-5.1.6～8 に示した図にそれぞれ重ねて示す。湿潤範囲 W3 の位置は、近傍の上り側路面の舗装補修跡や排水柵の位置との関係などからも、概ね妥当であると考えられる。この床版上面の湿潤範囲 W3 は、2014 年の床版下面の漏水範囲と概ね合致する傾向が見られ、また水分計の測定結果とも一致する傾向が見られた。しかし、湿潤範囲 W3 のすぐ右側での水分計の測定結果は、床版上面の状態と大きく異なり、水分がかなり多い値を示していた。このことは、コンクリートの補修材の上面には水分が認められなかったが、補修材の下面（補修材と既設床版コンクリートの間）に水分が存在していたことを示唆していると考えられる。

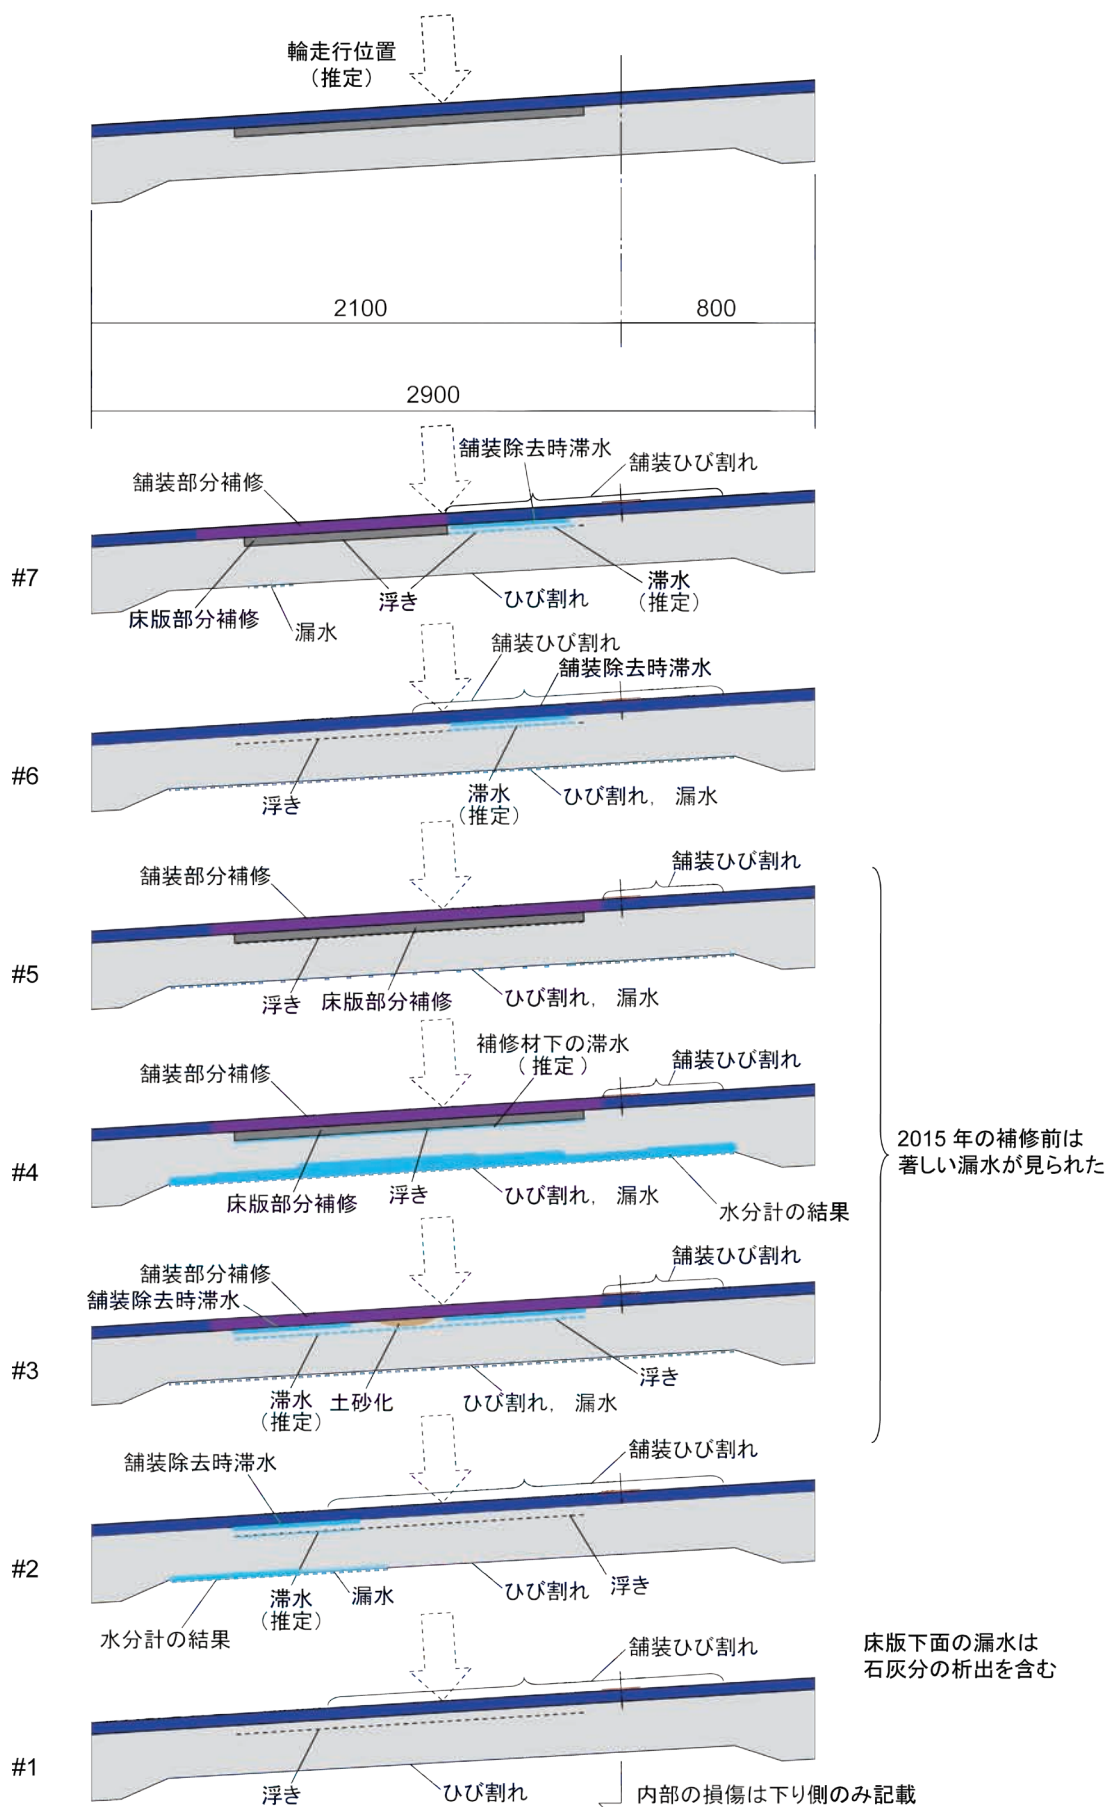
図-5.2.2 調査結果に基づく断面#1～#7における含水状態及び劣化状態の推定

断面#1、#2 では、舗装のひび割れが見られるが、舗装の補修はされていなかった。また、いずれも床版上面には浮きが認められた。そのうち断面#1 では、床版上面の滞水や床版下面の漏水は見られなかった。一方、断面#2 では、床版上面の滞水や床版下面の漏水が見られたことから、浮きが認められた床版コンクリート内部の水平ひび割れ面にも一部滞水していた可能性があると考えられる。

断面#3～#5 では、舗装のひび割れがかつて見られた箇所で部分補修されていた。そのうち、断面#3 は、床版に浮きが認められ、床版上面の滞水や床版下面の漏水が見られた。断面#3 のうち、コンクリートの部分補修の端部付近で、既存の床版コンクリートに土砂化が見られた。断面#4、#5 では、床版コンクリートの上部部分打換えが行われていて、いずれも浮きが認められた。断面#4 の床版上面の滞水は見られなかったが、床版下面に著しい漏水が見られた。このことから、前述 5.1 のとおりコンクリートの補修材の下には、滞水が生じていた可能性があると考えられる。一方、断面#5 では、床版上面の滞水が見られず、床版下面の漏水も#4 に比べると外見上軽微であった。ただし、床版補修前の 2014 年時点では漏水が見られたことから、補修後に路面からの水の浸透が多少抑制されていた可能性があると考えられる。

断面#6 では、舗装の著しいひび割れ損傷が見られるが、舗装の補修はされていなかった。床版には浮きが認められた。床版上面の一部に滞水が見られ、また床版下面には広範囲に漏水跡（遊離石灰）が見られた。このことから、少なくとも床版上面の滞水箇所付近では、床版コンクリートの水平ひび割れ面にも一部滞水していた可能性があると考えられる。

断面#7 では、以前、舗装のひび割れが見られた箇所の一部で舗装が部分補修されていた。舗装の部分補修された箇所では、床版上部のコンクリートの部分打換えが行われていた。それ以外の舗装が部分補修されていない箇所では、床版上面の滞水が見られた。床版の部分補修されていない箇所、床版の部分補修された箇所ともに、浮きが認められた。床版下面の漏水は外見上軽微であった。断面#7 の付近は、2014 年当時、既に舗装のひび割れが見られた。

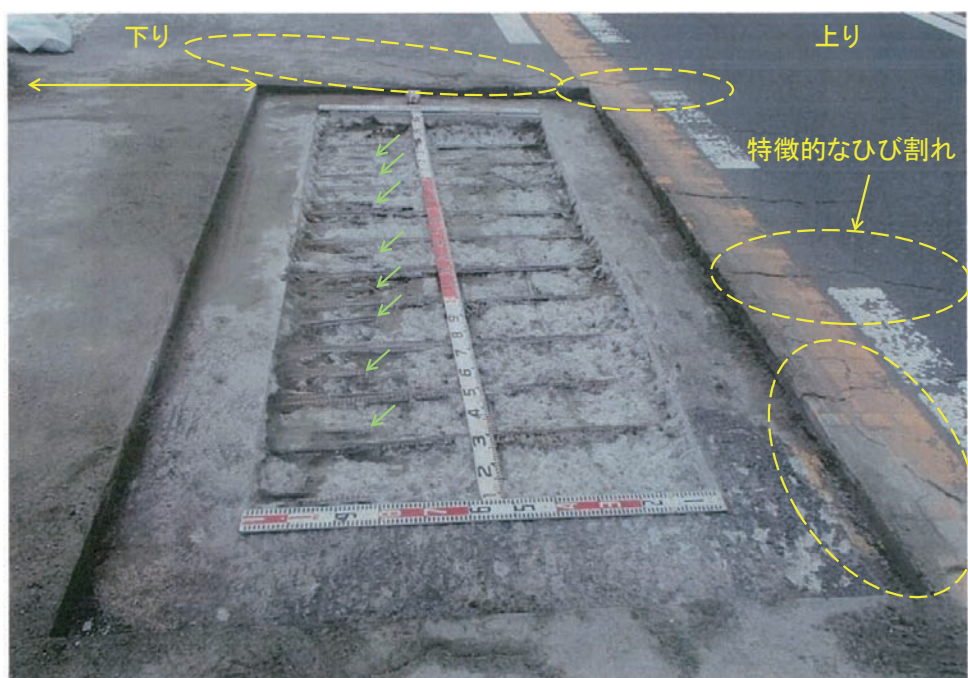
図-5.3.8 断面#10 付近における補修直前の路面，床版上面の損傷状況

図-5.3.9 に、図-5.3.8 で見られた鉄筋端部の定着の影響について概念図を示す。上り側に車両が載って箱桁間に相対変位が生じる場合や、下り側に車両が載った場合に、図-5.3.8 に緑矢印で示した鉄筋は、この働きによって、床版コンクリートの上段鉄筋の端部でかぶりコンクリートを押し上げる力が作用し、何らかの要因によって生じる水平ひび割れの発生、伸展を助長する可能性があると考えられる。また、図-5.3.8 の後、床版上面が補修されたと考えられるが、その補修材を鉄筋端部で押し上げることによって、早期に母材と補修材の界面に隙間が生じる可能性が高くなると想定される。

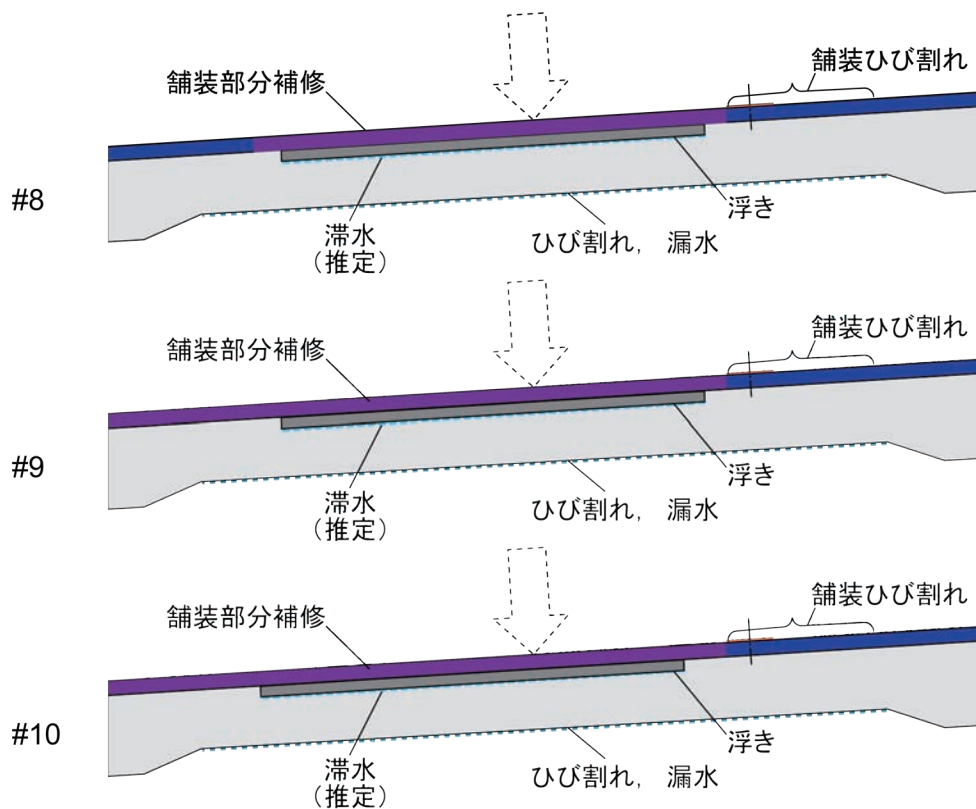
図-5.3.10 2019年調査時の断面#8～#10における含水状態及び劣化状態の推定

図-5.3.10 に、参考として、図-5.2.2 と同様に、2019 年調査時の断面#8～#10 における含水状態及び劣化状態を推定して示す。#8～#10 は、いずれも 2019 年調査時点では概ね同様であったと考えられる。

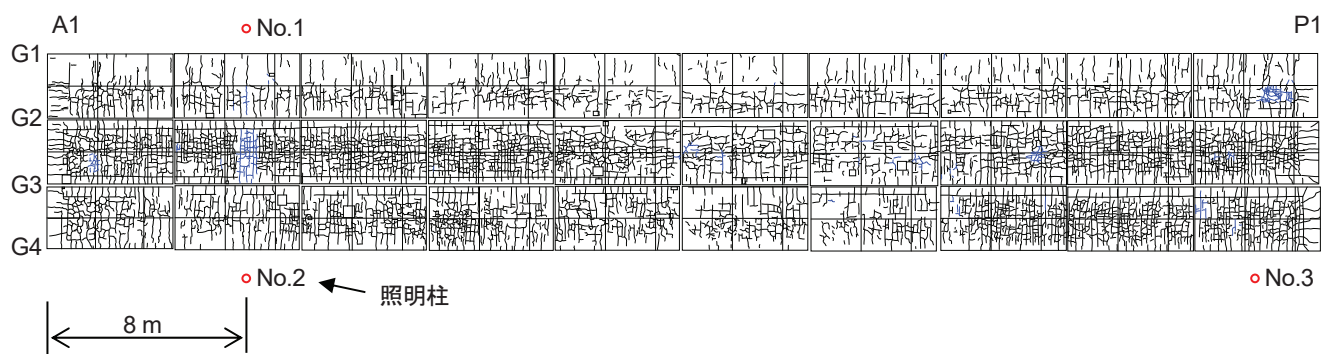
図-A1.3 A1-P1 間のひび割れ図と照明柱との位置関係

図-A1.3 に、2014 年詳細調査時における A1-P1 間の床版下面のひび割れ図を示す。この時点で、A1-P1 間では、A1 から 8m の付近に限って、遊離石灰が橋軸直角方向に連続して見られていた。照明用の電線管がその位置に埋設されていたことから、これによって初期の乾燥収縮によるコンクリートのひび割れが床版のこの位置に誘発された可能性があると考えられる。図-A1.4 に示すとおり、補修のためのコンクリート除去時に、この箇所に、床版の主鉄筋より太めの金属製の管が床版の上面のかぶり内に配置されていたことが分かった。設計図面で確認したところ、その位置に確かに配線することとなっており、その直近の照明柱に向かって直径 39mm の電線管が歩道、車道を横切って配置される計画となっていた。ただし、図面には埋設のイメージ図が描かれているが、埋設の深さは明示されていない。建設時の工程上、床版の配筋の後に電線管が設置されたために、かぶり内に電線管が配置されたものと考えられる。

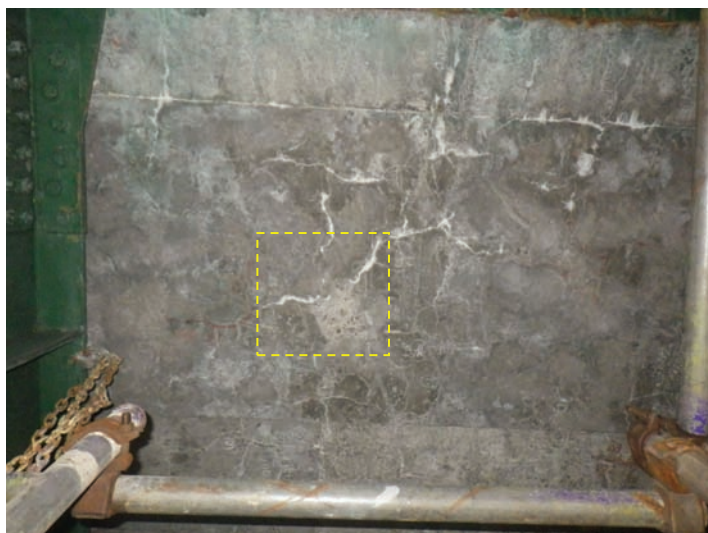
床版コンクリートの材齢が 45 年であることから、異物が突然、急に膨張することは考えにくい。床版上面からの水の供給により、床版コンクリート中の飽水度が高くなり、それによって異物が膨張して、ポップアウトを引き起こしたと推察される。

(a) 床版下面のポップアウトの例（右は黄色破線枠の範囲を拡大）
