適正な橋面排水処理による橋梁の長寿命化に関する研究

担当チーム：寒地構造チーム

STUDY ON LIFE EXTENSION OF HIGHWAY BRIDGE RC SLABS BY APPROPRIATE WATER DRAINAGE

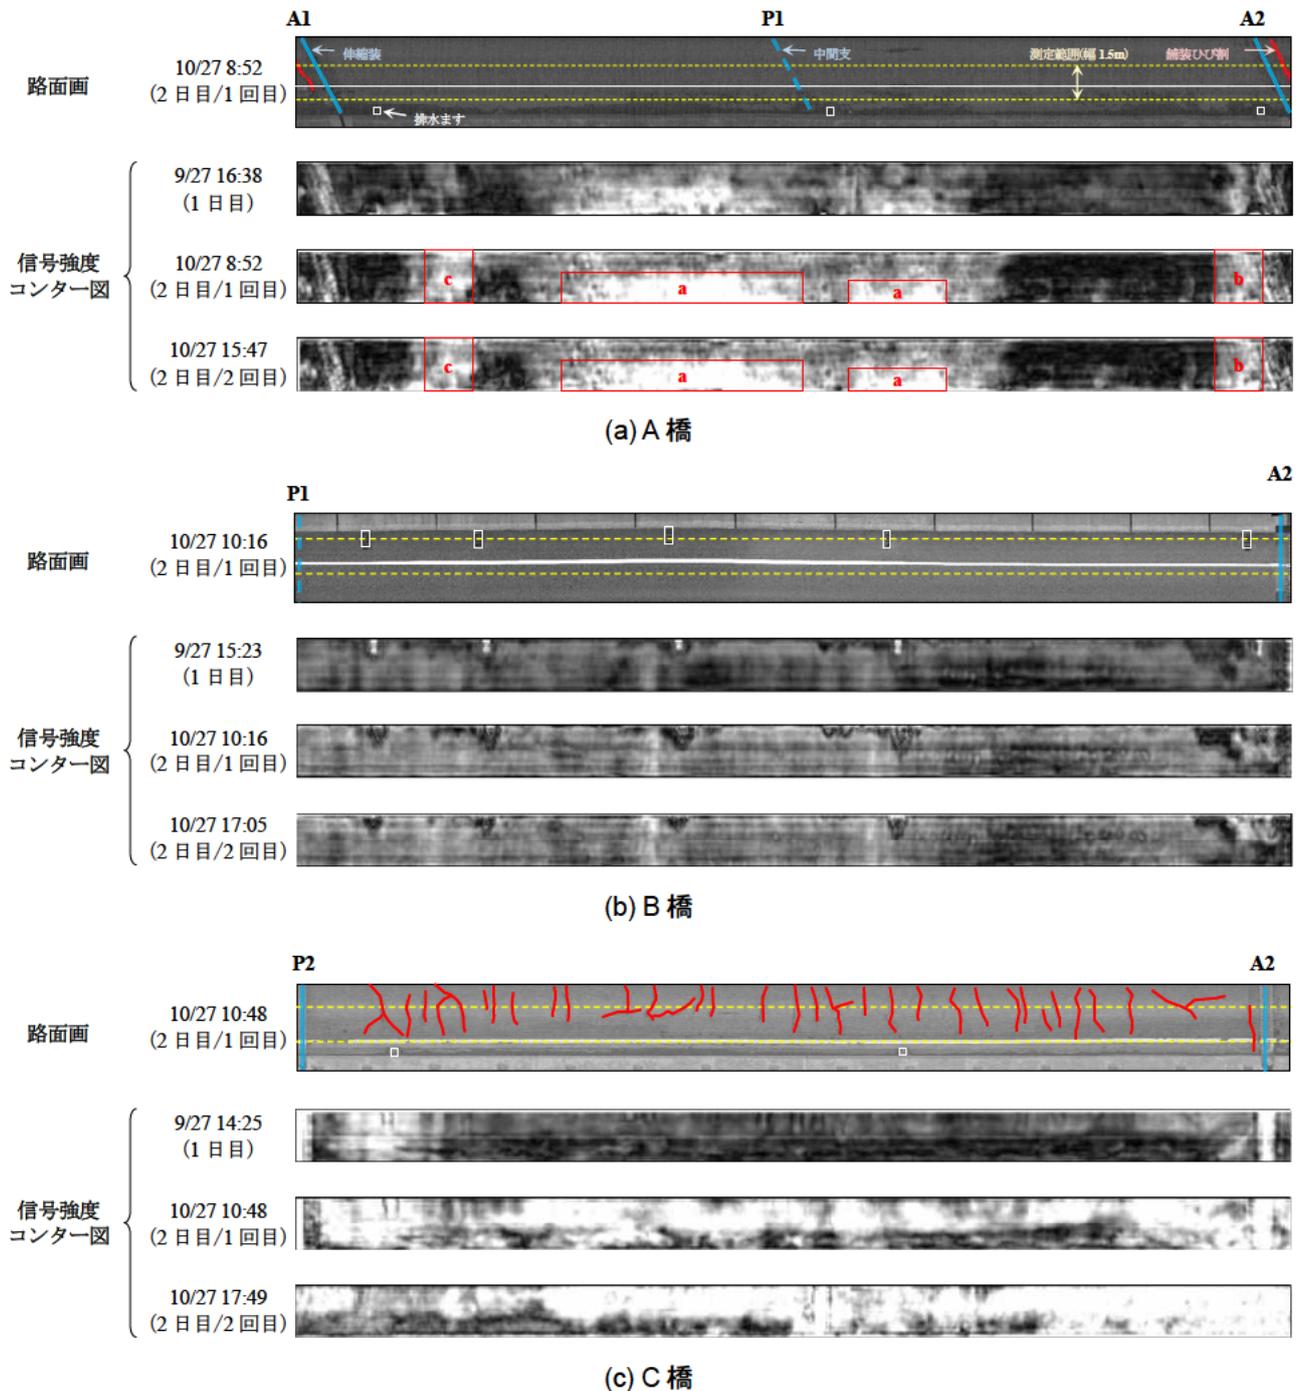
図-2 測定結果

図-2には、測定結果として、ラインセンサカメラにより撮影した路面画像および床版上面で反射した電磁波に関する信号強度のコンター図の一例を示す。コンター図の白色が濃くなるほど信号強度が大きいことを意味する。なお、1日目と2日目の測定間隔は1ヶ月程度であり、その間に舗装や床版の劣化損傷が発生・進行していないと考えられたため、本測定では、1日目と2日目のコンター図を相対的に比較し、信号強度の変化が見られる範囲を滞水が疑われる箇所と判定することとした。

A橋に関して1日目と2日目の測定結果を比較すると、2日目において信号強度の増大が見られ、特に外側線より外側の範囲において信号強度の増大が顕著である(図中のa部)。また、路面画像からは2日目の測定において地覆付近が湿潤状態になっている様子が見られている。このことから、a部での信号強度の変化は地覆付近に滞水が発生していることを示している。また、A2側の伸縮装置付近(同b部)およびA1-P1径間(同c部)においても、同様に信号強度の増大が見られた。

2日目の測定結果に着目すると、1回目(8:52)と2回目(15:47)では橋面全面にわたり概ね同様の信号強度分布となっている。こうした結果より、本橋においては降水終了から1日程度が経過しただけでは滞水状況が変化せず、舗装および床版上に浸入した水が排出されていないことがわかる。

B橋では、2日目において全体的に信号強度が増大する傾向があるものの、A橋と比較した場合にその増大は顕著ではない。前述したとおり、本橋では舗装や床版の変状が生じておらず、供用開始から5年程度が経過した時点では床版上に滞水が発生しやすい状況には至っていない。

角方向のひび割れが多数発生しており、降水後にはこれらのひび割れに降水が浸入した状態であった。そのため、2日目の測定では床版上面での滞水状況を適切に評価できなかったが、1日目と2日目に取得した信号強度の比較からは、測定範囲全面にわたって舗装内あるいは床版上に滞水が生じていたと推察できる。

2日目の1回目(10/27 10:48)と2回目(10/27 17:49)を比較すると、降雨後7時間程度が経過しても滞水状態が急激に改善されたと推察される信号強度の変化は見られなかった。したがって、A橋と同様にC橋においても、降水後1日程度では舗装内あるいは床版上の水を排出できていないといえる。

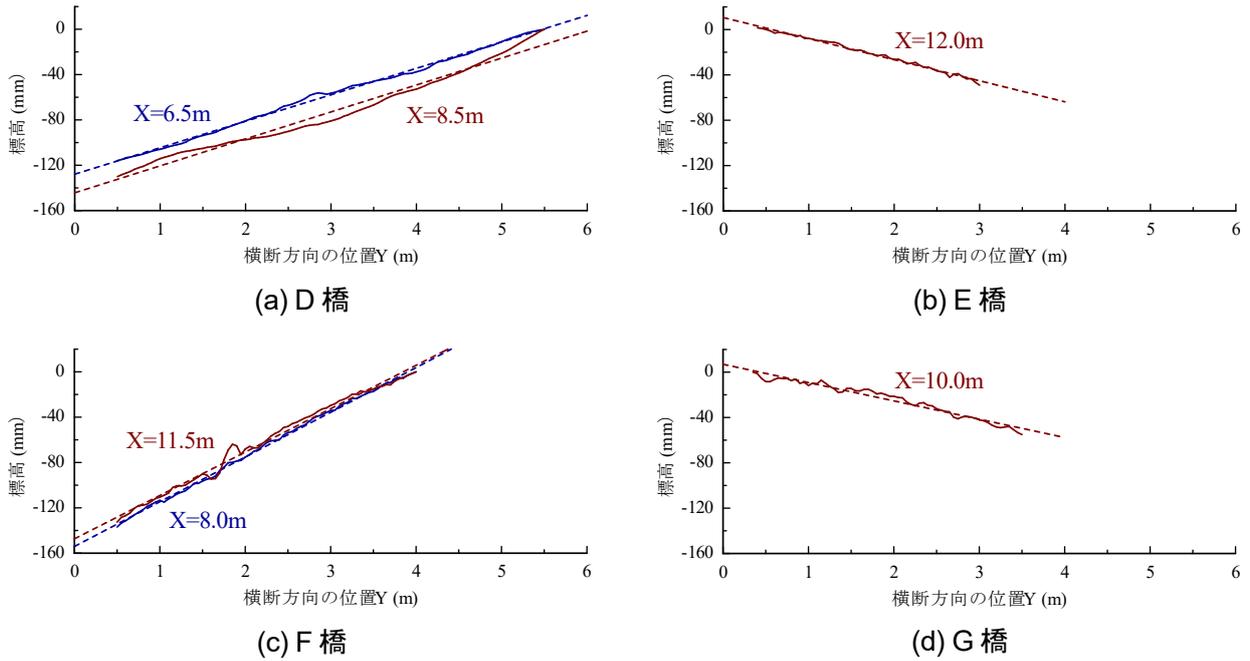
図-4 横断面の例

図-4 は各橋梁で得られた横断面図の例であり、図中の実線が実測値、破線が平均縦断面を示す。測定を実施した 4 橋においては、後述する縦断方向と比較して、横断方向において床版の不陸が小さくなる結果であった。平均横断面との差を見たとき、D 橋では、X=8.5m のように Y=2~5m の範囲で数メートルにわたって最大深さ 8mm 程度の凹部が形成されている箇所や、X=6.5m のように Y=2.5~3m の比較的狭い範囲に最大高さ 5mm 程度の凸部が形成されている箇所があった。E 橋では、他橋と比較して横断方向に対する不陸が小さく、概ね一様の横断面が形成されている。F 橋の X=11.5m では、Y=1.5~2m にかけて局所的に不陸が大きくなる箇所があるが、これは前述した舗装切削不足によりアスファルト混合物が残存している箇所と一致する。この残存

したアスファルト混合物は、本測定の後には的確に除去されており、防水層を設置する際にはE橋と同様に横断方向への不陸が少ない状態となっていた。G橋においては、D橋と比較して規模が小さい不陸が連なって横断面が形成される特徴がある。

表-4 に横断面図の特性をまとめる。D橋において16個の測定ラインでの平均横断勾配は1.94~2.54% (平均2.28%) であり、設計値2.00%と比較してやや大きめの勾配であった。一方、E~G橋においては平均横断勾配がそれぞれ1.86、3.78、1.62%であり、いずれも計画値と比較して横断勾配がやや小さくなる傾向がある。

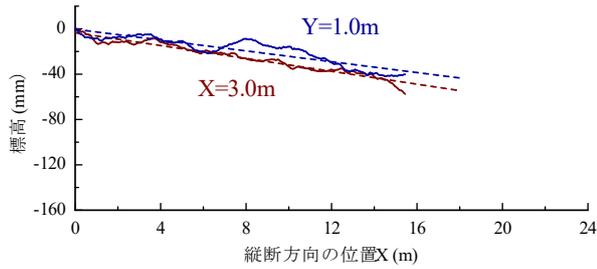
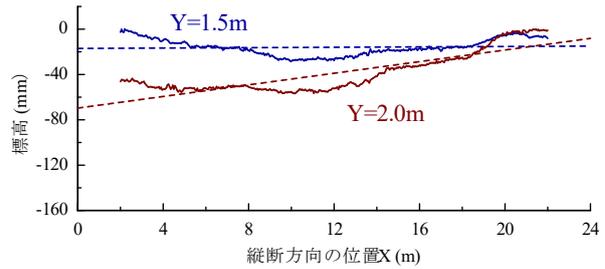
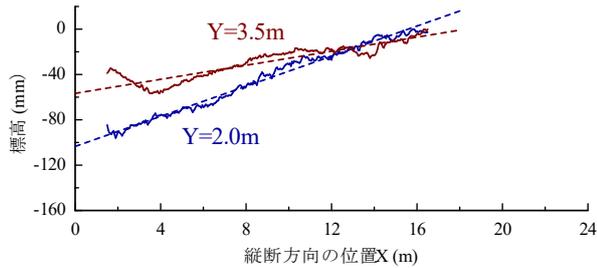
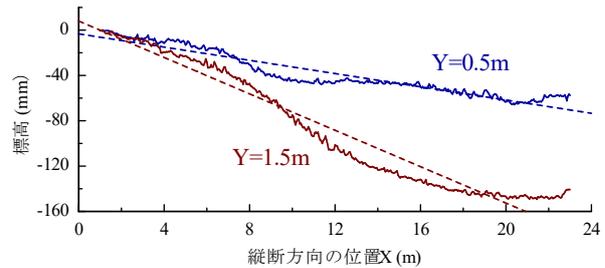
図-5 縦断面図の例

図-5 に各橋梁で得られた縦断面図の例を示す。縦断面図に関しては、いずれの橋梁においても横断面と比較して床版面の不陸が顕著に現われている。例えばD橋のY=1.0mにおいては、X=8~12mにかけて最大高さ10mm程度の凸部が見られる。その直前のX=5~7mにかけては最大深さ6mm程度の凹み部が生じており、2m程度の範囲で平均縦断勾配の方向に反する16mmの高低差が生じていることになる。同様の床版面形状は、F橋のY=3.5mにおいてもX=2

～4m の範囲で見られている。こうした箇所は、平均縦断面とは勾配の方向が異なり局所的に上り勾配となるために滞水が生じやすく、舗装や防水層、床版の劣化損傷が懸念される箇所と言える。E 橋においては、測定を実施した 24m の範囲で下に凸となる放物線型の床版面形状が形成されていた。本橋においては、**図-5(b)**に示すように X=12m の位置に排水ますが設置されており、結果として効果的な排水装置の配置となっているが、凹部と排水装置の位置が一致しない場合には滞水箇所になり得る。

新設橋 (D 橋) と既設橋 (E～G 橋) を比較すると、既設橋において細かい不陸が形成されている傾向が見られる。これは、床版面の仕上げ方法に起因するものと考えられ、舗装切削機により舗装を撤去した後の床版面では、規模の小さな不陸が形成されやすい。こうした比較的規模の小さい不陸と床版面における滞水現象との関係性については今後検証を行う必要があるが、床版面における細かい不陸に関しては、防水層の付着性能を低下させる要因となることが指摘されており²⁾、舗装、防水層、床版の耐久性に影響を与える可能性がある。

表-5 に縦断面図の特性をまとめる。凸部最大高さおよび凹部最大深さに着目すると、対象とした 4 橋梁においては平均的な床版面に対して最大で 10～40mm 程度の凹凸が発生しており、横断方向と比較して不陸の規模が大きくなっていった。また、平均縦断面に対する標準偏差を見ても、縦断方向で不陸が顕著であることが明らかである。なお、D～G 橋の縦断面図の特性を比較すると、D 橋において不陸が最も小さく、G 橋において不陸が最も顕著である結果と解釈できるが、必ずしも床版面の不陸が排水性能の低下を招くわけではない。例えば、D 橋においては、前述のように局所的に縦断勾配が反転する箇所があり縦断方向への排水性能の低下が懸念されるが、G 橋においては、縦断方向に対して一方向に標高が低下しており、平均縦断面との標高差が排水を阻害しない。したがって、排水の観点においては、床版面の不陸と縦断勾配との組合せにより性能を評価することが重要である。

もう一つは、排水装置を追加設置する方法である。現行の排水計画では、縦断勾配が1%以下の場合には5m間隔で、1%を超える場合には10m間隔で排水ますあるいは床版水抜きが設置する³⁾のが一般的である。しかしながら、本研究からは、上記の排水計画では床版上に浸入した水を排水するには不十分であることが示唆されることから、排水装置を追加することで排水性能の向上を図る必要があると考えられる。特に既設床版においては、時間等の制約が厳しい中で床版面の不陸を修整するのは容易でないことから、防水層の敷設や舗装打換えに併せて排水装置の追加設置を検討するのがよい。その際、単に既存の排水装置の中間に設置するのでは期待する効果が得られない可能性があることから、床版面の縦断図を測定するなどして、滞水が発生しやすい床版面の凹部に的確に設置する必要がある。

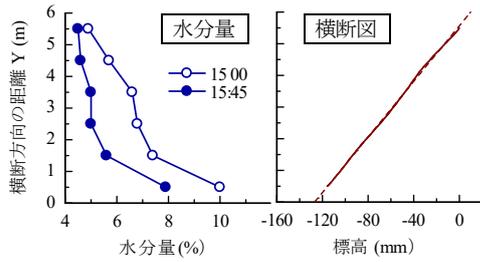
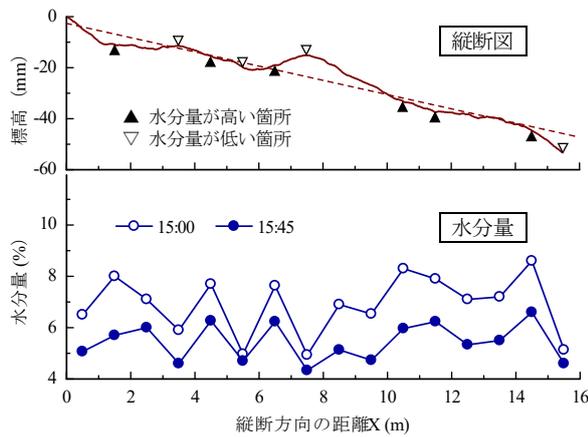
図-7 水分量分布

図-7(a)に示す横断方向への水分量分布を見ると、概ね勾配の高い側で水分量が低く、勾配の低い地覆側に向かうにつれて水分量が高くなっている。これは、床版面に設置された勾配によって供給した水が地覆方向に流下していることを意味する。ただし、地覆に最も近いY=0.5mの測定ライン上では水分量が極端に高くなる傾向が見られている。このことは、横断勾配によって地覆付近に集められた水が縦断方向に流下せず、橋梁外に排水されていないことを表す。実際に、写真-3において地覆付近に着目すると、各排水装置の中間部において著しい滞水が発生していることが確認できる。なお、15:00から15:45の間での水分量の変化を見ると、横断方向の位置によらず水分量が概ね一様に2%程度低下していることから、水分がある量以下になると、排水ではなく表面からの乾燥が床版面の水分量低下の要因になっていたと推察される。

図-7(b)に示す縦断方向への水分量分布を見ると、縦断方向の距離に対して水分量が徐々に増加するような水分量分布にはなっておらず、水分量の高い箇所と低い箇所が不連続に現われている。このことは、写真-3において、縦断方向に乾燥箇所と湿潤箇所が交互に現われていることから確認できる。また、縦断面図と水分量分布を比較すると、破線で示す平均面に対して標高が低い箇所、および、局所的な縦断勾配が小さい箇所では水分量が高くなる傾向がある。一方、水分量が低くなりやすい箇所の特徴に、平均面に対して標高差が高いこと（極大点になること）や不陸によって縦断勾配が局所的に大きくなることが挙げられる。

以上のことより、D橋においては、床版面に発生している不陸に起因して、縦断方向での排水性能の低下が生じていた。さらに、E~G橋においても、D橋と同様に縦断方向への不陸が顕著であったことを踏まえると、既設橋梁においては、設計時の排水計画で見込んだ排水性能に対して、縦断方向への排水性能が低下している可能性が高いと考えられる。

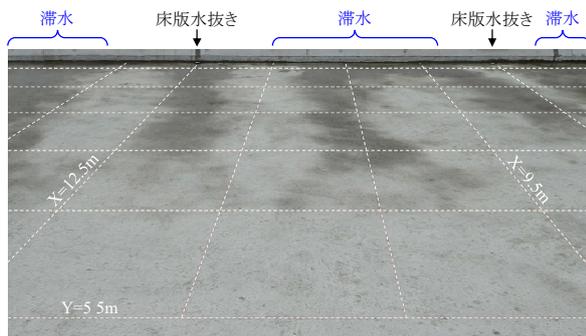
写真-3 床版面の湿潤状況の例 (14:15)

水分量の測定結果として、15:00 および 15:45 において縦断面図および横断面図の上で測定した水分量の分布を図-7 に示す。ここでは、測定ライン上で取得した水分量（横断方向3点/ライン、縦断方向8点/ライン）の平均値によって各縦断面図および横断面図上での滞水傾向を整理した。また、図中には、D橋で取得した16個の横断面図および11個の縦断面図に基づく平均的な横断面図および縦断面図も示す。写真-3には、試験中における床版面の湿潤状況の例として、14:00の水分量測定を行った直後にX=9~13mの範囲を撮影した写真を示す。
