ゴム支承の耐久性に係る品質確保のための評価手法に関する研究

担当チーム：橋梁構造研究 G

研究担当者：大住道生、横山朋弘、江口康平

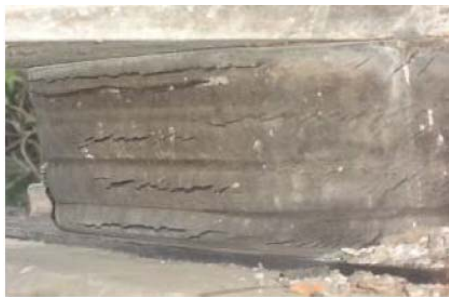
ゴム支承は被覆ゴムにより表面を覆われており、内部に劣化因子が浸透することを抑制している。しかし、大気中のオゾンなどの劣化因子によって亀裂が発生する事例が報告されている（図-2.1）。ゴム支承用ゴムの耐オゾン性に関しては、平成30年道路橋支承便覧⁶⁾（以下、H30 支承便覧）では、温度 40℃、与ひずみ 50%、オゾン濃度 100pphm（なお、一般大気中のオゾン濃度は 1～5pphm）の促進環境で 96 時間亀裂が発生しないことが求められている。しかし、この条件を満足するゴムが実環境でどの程度の耐久期間を確保しているかは明らかになっておらず、より定量的にゴムの耐オゾン性を評価する方法が求められている。そこで本研究で

図-2.1 オゾン劣化によると思われる支承の亀裂

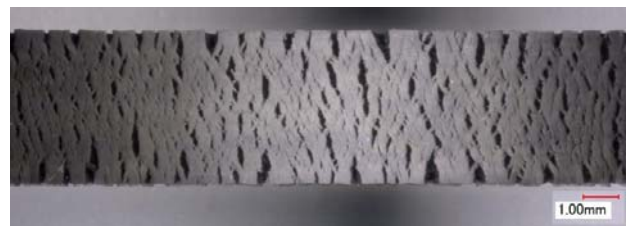
図-2.4 試験終了後の供試体外観 (条件 C : オゾン濃度 10pphm、与ひずみ 50%)

一例として試験時間終了まで破断しなかった供試体のマイクロ스코ープ画像 (倍率 10 倍) を図-2.4に示す。ゴムにオゾンが作用したことで、表面に亀裂が生じていることが確認できる。破断した供試体は、この状態より更に深部まで劣化したことで引張力を支持できなくなり、最終的に破断したと考えられる。

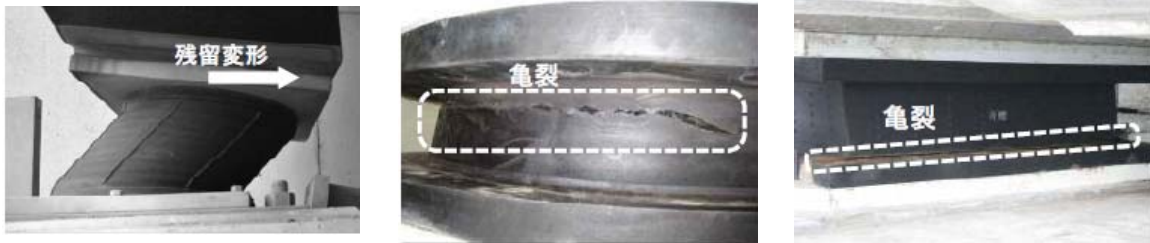
図-2.4 には支承の寸法などの諸元を示す。荒磯橋は塩害環境下の河川橋であり、供用開始から 26 年経過している。ゴム支承の外観に大きな損傷は確認されていない。扇の坂橋は山間部の河川橋であり、支承撤去までの供用期間は 17 年である。本支承は、2016 年熊本地震により橋軸直角方向に 200mm の残留変形が確認されている。旭高架橋は塩害環境下の海上橋梁であり、支承撤去までの供用期間は 5 年である。支承形式は鉛プラグ入り積層ゴム支承で、地震による損傷と考えられる長さ 410mm の水平方向ひび割れが確認されている。損傷が確認されたゴム支承の外観を図-2.9 に示す。各支承の被覆ゴムについては、H30 支承便覧に規定される JIS K 6259「加硫ゴム及び熱可塑性ゴム-耐液性の求め方-」で、水温 55°C に 72 時間水没させた状態での質量変化が 10% 以下であることが求められており、これを被覆ゴムの厚さに換算すると 0.48mm となる。被覆ゴムは水を通しにくい構造であることも分かって

図-2.9 ゴム支承の撤去前の損傷状況(左:扇の坂橋 A2-G1、中:旭高架橋 As1G1、右:旭高架橋 P1G2)

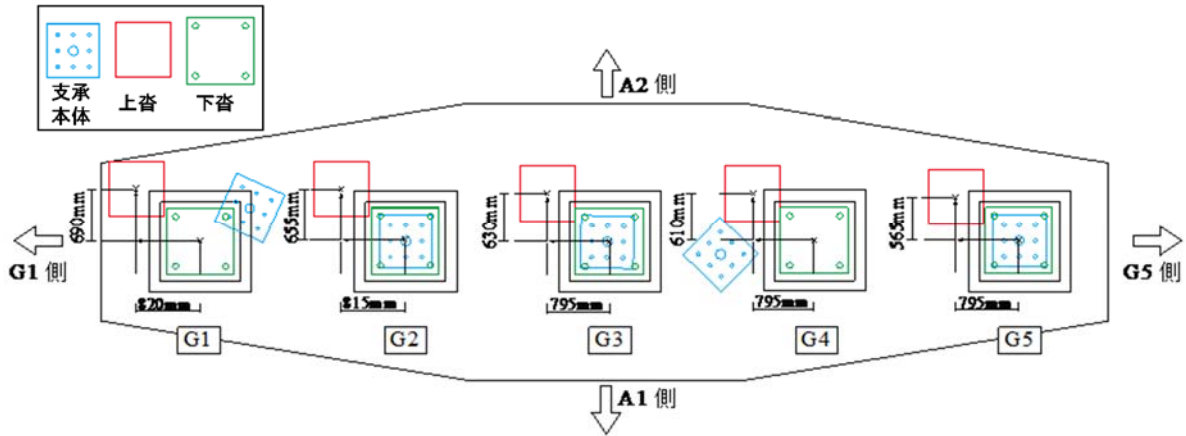
図-3.2 地震後の支承、上沓、下沓の位置 (P1 橋脚)

本稿では地震により損傷したP1橋脚に設置されていた支承を対象として、損傷状態及び推定される挙動を検討する。P1橋脚は、図-3.2に示すように、主桁がA2方向に550mm~700mm程度、G1方向に800mm程度移動していた。また、支承は全て損傷し、主桁は支承から落下していた。

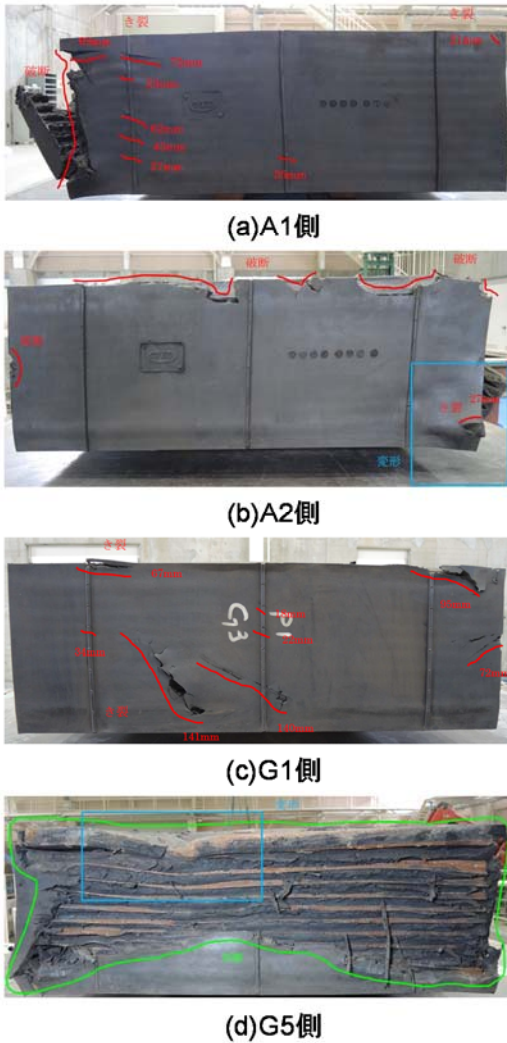
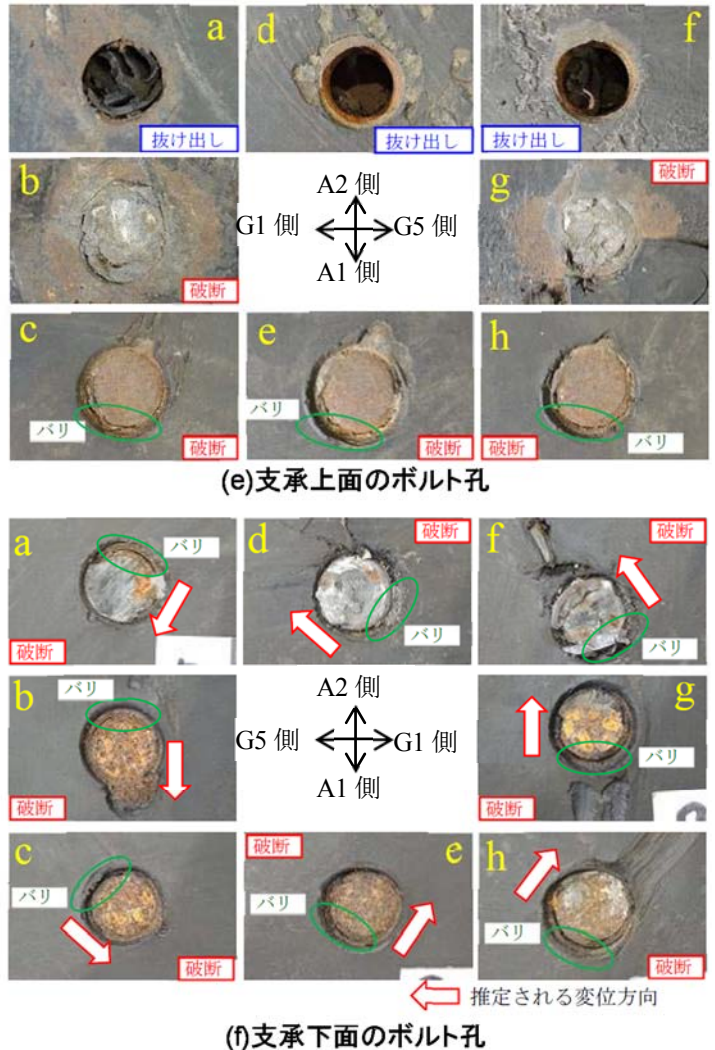
調査結果の一例としてP1G3支承の損傷状況を図-3.3に示す。まず、(a)~(d)に示すゴム支承側面の状況を見ると、被覆ゴムに長さ20~150mm程の大きな亀裂が発生している。ゴム支承にオゾン劣化による亀裂が

発生した場合、内部鋼板によって被覆ゴムにひずみが発生する箇所に、2.1で示したような微細な亀裂が発生する筈であるが、今回の検討では確認できなかった。また、(d)では内部鋼板が露出するほど表層ゴムが剥離している。地震後から回収するまでの期間および保管している期間に腐食が進行してしまっているが、被覆ゴムを亀裂が貫通して内部鋼板が腐食していた場合、他の箇所よりも腐食が進行していると考えられる。但し、今回調査した支承は一律に腐食していたことから地震により表層ゴムが剥離するまでの間は、腐食は発生していないと考えられ、支承の損傷原因にオゾン劣化は影響しなかったと考えられる。

次に、地震発生以前にボルトが腐食し、断面が減少していた場合、見込んでいた耐力未滿で破断する危険性があるため、ボルトの破断原因について検討する。図-3.3の(e)~(f)にボルト孔の状況を示す。支承上面の

図-3.3 P1G3 支承の損傷状況
(a)~(d)支承側面、(e)~(f)支承上下面のボルト孔

a,d,fを除くボルトは破断し、ボルト孔にボルトが残存していた。正確なところは不明だが、殆どのボルトは全面的に腐食が生じており、局所的な腐食の進行は見られなかった。

ゴム側面に生じた亀裂やボルトの腐食状況に関してはいずれの支承も同様の傾向を示しており、熊本地震により損傷した支承が耐久性の低下に起因して損傷した可能性は殆どなかったと考えられる。

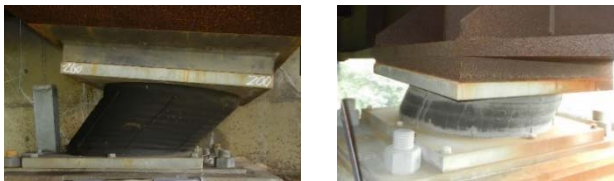
図-3.4 供試体支承の被害状況

検討には、3.1 で取り扱った大切畑大橋と同様に熊本地震により損傷した県道 28 号熊本高森線(俵山バイパス)の橋梁の一つである扇の坂橋(平成 10 年 12 月竣工、回収時点で供用 17 年経過)からの撤去支承を用いた。支承は円柱状の地震時水平力分散ゴム支承で、本研究では、支承製作当時の製品検査結果の残る A1G2 および P2G1 の支承を用いた。橋梁および支承の諸元を表-3.1、表-3.2 に、支承の被害状況を図-3.4 に示す。撤去時に応力開放した後、約 2 ヶ月経過した段階で出荷当時に対する A1G2 の残留変形は鉛直方向=+1.8mm、橋軸水平方向=5mm に、P2G1 の残留変形は鉛直方向=+0.1mm、橋軸水平方向=3mm となっていた。また、いずれの支承も、支承下部に内部鋼板の変形によるものと思われるゴムの膨出が確認されている。

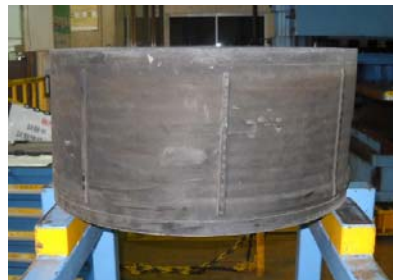
AE 法を活用した内部亀裂の確認試験には、3.2 で載荷試験の対象とした扇の坂橋から回収した A1G2 支承および P2G1 支承を使用した。本稿では A1G2 支承の結果について説明する。回収後の支承外観を図-3.6に示す。A1G2 支承は地震後の調査により残留変形が確認されており、ゴム支承下部にゴムの膨出が確認されている。なお、AE 法による損傷の確認試験は、3.2 で示した載荷試験後の供試体を用いて測定している。

図-3.6 回収した A1G2 支承の外観

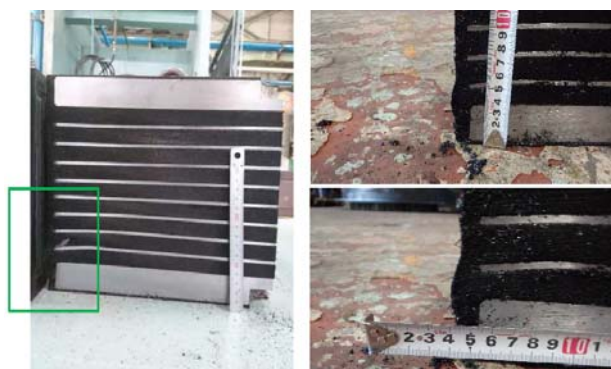
調査する目的で、供試体を切断し、切断面のゴムと鋼板の接着面を中心に目視観察を行った。観察した結果を一例として図-3.9 に示す。CH4 は支承下部に位置しており、支承側面にゴムの膨出が確認された付近である。切断して内部の状況を確認したところ、内部鋼板の変形が確認されたが、明確な亀裂は確認されず、どのような過程で弾性波が発生したのかは明らかにできなかった。また、他の CH 位置でも観察を行ったが、明確な亀裂は確認できなかった。但し、今回は一面のみの観察結果であるため、それ以外の面で損傷が発生していた可能性は有る。

図-3.9 CH4 位置を切断した断面
