トンネル漏水の水理地質点検手法に関する研究

担当チーム：防災地質チーム

A STUDY ON HYDROGEOLOGICAL INSPECTION METHOD OF LEAKAGES BEHIND THE TUNNEL WALL

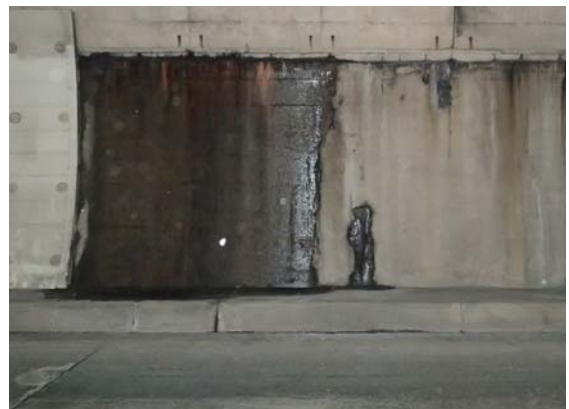
写真-2 観察箇所における漏水の発生状況

漏水の観察箇所は、起点側坑口から 1,019~1,028m の区間に位置し、土被り厚さが 120m である(写真-2)。

この箇所で漏水はアーチと側壁の境界から浸出しており、側壁を湿潤させ、歩道部に至っていた。側壁に湿潤していない部分もあるが(写真-2の右側にみられる乾燥した部分)、漏水の痕跡を確認した。

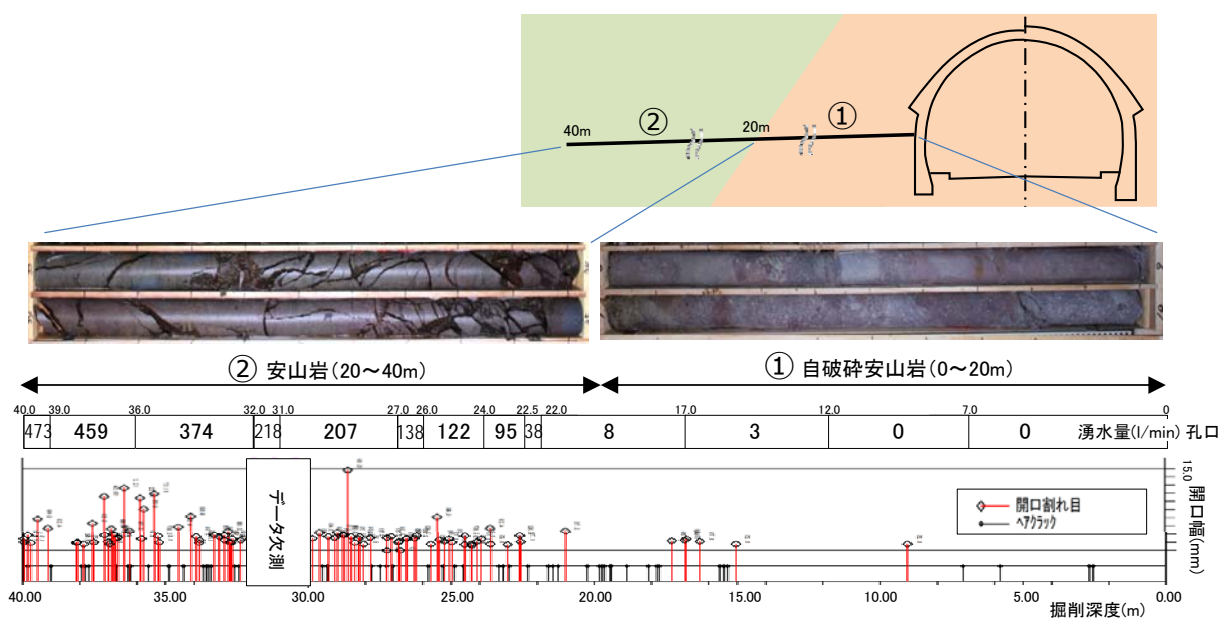
図-4 水平ボーリング調査によるコアの産状、湧水量、及び亀裂観察結果の比較

ボーリング調査の結果、深度0～20mに自破碎安山岩、深度20～40mに安山岩が分布していた。自破碎安山岩は、熱水変質作用を受けて岩芯まで変質していた。また、安山岩は硬質で亀裂を多く有していた。

亀裂観察の結果、孔壁のヘアークラックは深度15mから多く、開口割れ目は深度22mから多くなった。また、湧水量は開口幅10mm以上の割れ目が存在する32～36m区間で最大毎分156リットルを示した。

以上のように、モデルトンネルの事例では、軟質で亀裂の少ない地質で湧水が少なく、硬質で亀裂の多い地質で湧水が多いという特徴がある。

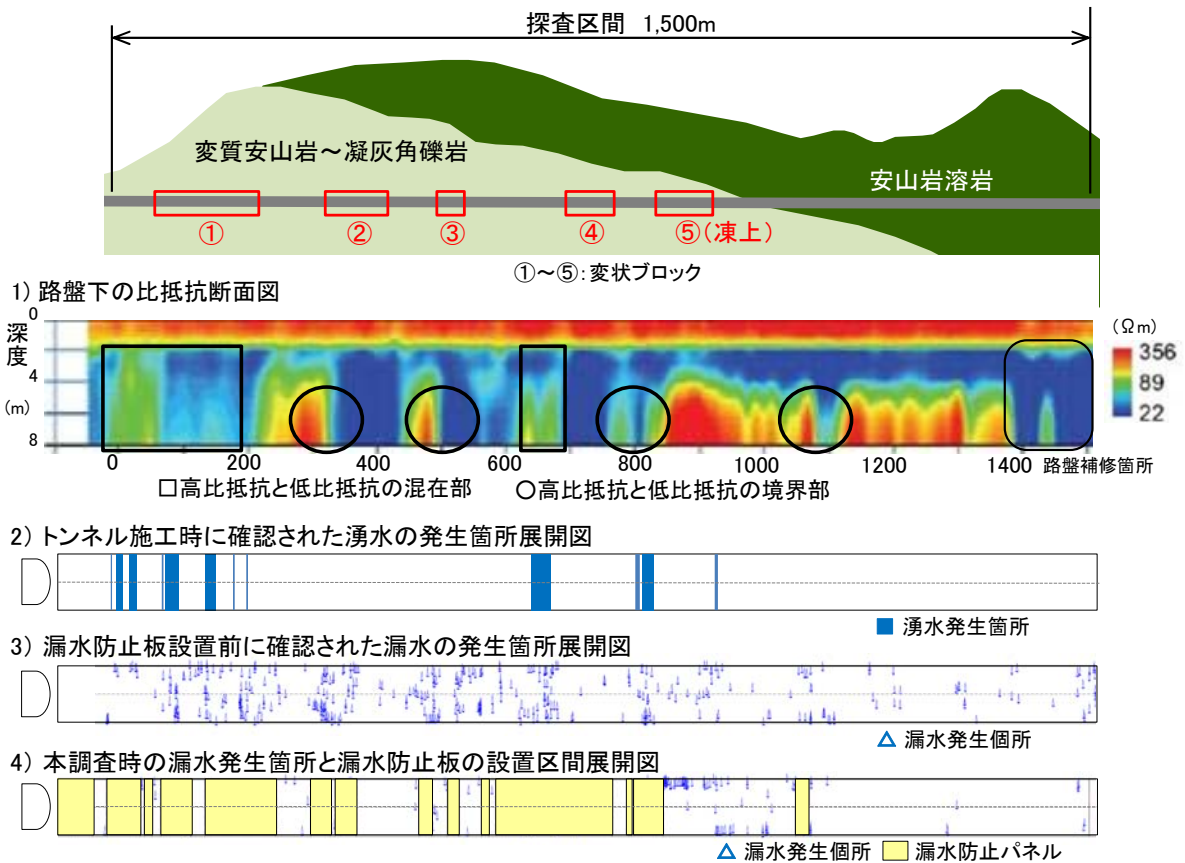
図-5 トンネルでの電気探査の結果と漏水の発生状況の比較

比抵抗値の分布は、浅部2m程度までがトンネル全線が高く、2～4mで低い。この浅部の高い比抵抗部は舗装や路盤部に対応すると考えられる。また、測点230～320、420～500の深部でも相対的に高い区間がある。

併せて、測点850～1,400mの深部では、トンネルの地質断面図でも確認できるように安山岩溶岩の分布区間に対応して比抵抗値が高くなっており、これは、岩盤の劣化や風化の違い、異なる地質が分布している影響等、比抵抗値の違いは地質の違いに対応していると考えられる。ただし、変状箇所①～④の深部はインバートやアンカー等の変状対策に用いた部材が導電体となり、低い比抵抗値を示していることも考えられる。

防止板設置前に確認された漏水は、ほぼトンネル全線で確認されたが、トンネルの起点側～中間付近で多い傾向にある。このことは、現状の漏水発生箇所と漏水防止板の設置区間と調和的である。そこで、この湧水や漏水の発生箇所と、比抵抗の分布を比較した。起点側坑口～測点 200m までの坑口周辺部で施工時に湧水

が確認されたほか、過年度に覆工からの漏水があり、漏水防止板も設置されている区間である。この区間での比抵抗は概ね 100Ωm 以下であるが、相対的に高い値と低い値が混在している。このような漏水状況と比抵抗の状況は測点 620～700m でも同様な傾向である。

次に、測点 300～370m、及び 460～530m の区間では、施工時に湧水は確認されていないが、過年度に覆工での漏水が確認されたほか、漏水防止板も設置されている。両区間の比抵抗は、相対的に高い値の近傍に低い値が存在する境界部に対応した。前節で述べたとおり、変質や風化の進行した軟質な岩石の存在する区間では地下水が少なく、亀裂が多く硬質な岩石の存在する区間で地下水が多い状態である (図-4)。前者では比抵抗が低く、後者では比抵抗が高いことに対応していることは、岩種別のコアの飽和度と比抵抗の関係 (図-6) からも説明できる。すなわち、軟質で比抵抗の低い岩石が存在すると、その周辺では地下水の流動が妨げられ、選択的に流動しやすい経路を地下水が流れ、その経路にトンネルが存在すると坑内に漏水として現れると考えられる。ただし、施工時には湧水が確認されなかったことから、地下水の状態は経時的に変化してい

その他、測点 800m 周辺では施工時に湧水が確認され、漏水防止板が設置されている。また、測点 1,100m 周辺では、施工時に湧水は確認されていないが、漏水防止板は設置されている。これらの区間も相対的に高い値の近傍に低い値が存在する境界部に対応する。このような高い比抵抗のなかで低い比抵抗として確認できる箇所では漏水が生じていた。

以上から、モデルトンネルにおける漏水は、比抵抗が相対的に混在する区間、また高比抵抗と低比抵抗の境界部において発生していることが分かった。

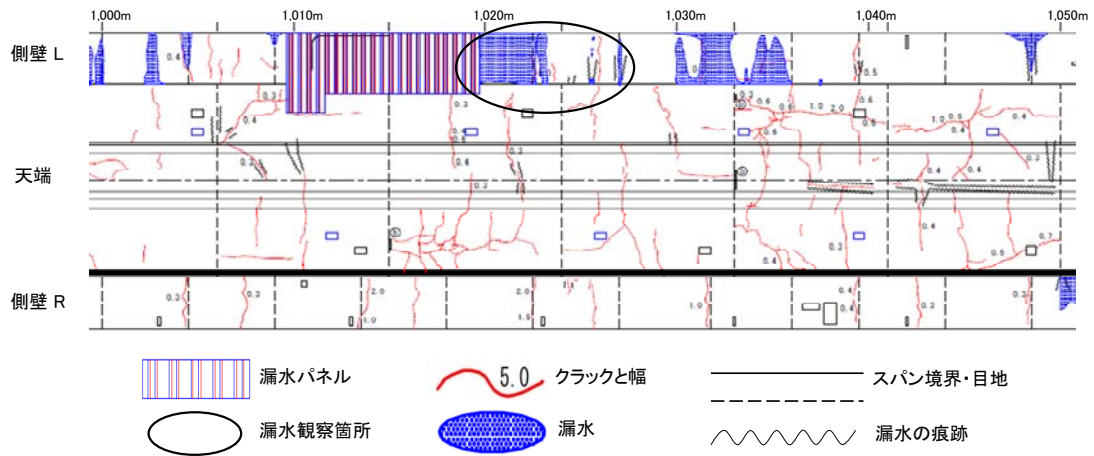
図-7 トンネルの点検結果の展開図（起点坑口から 1,000～1,050m の区間）と漏水の観察箇所

図-7、写真-3 に画像撮影箇所とその周辺のトンネル点検結果の展開図及び撮影画像の解析処理例を示す。

撮影箇所では漏水防止板の近傍で常時漏水が発生していた。この箇所で撮影した画像を 2 値化すると、湿潤状態に対応する黒色部のピクセル数が面積に占める割合は 28.1%であった。

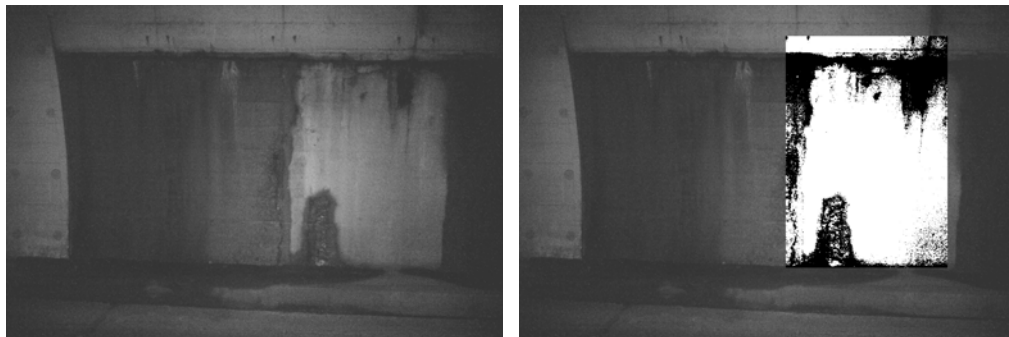
写真-3 撮影画像の処理例（撮影画像と分析範囲（左）、2 値化後の状況（右））

撮影した画像については画像処理ソフトを使用して輝度を上げた後、白と黒に 2 値化し、各ピクセル数に占める割合を求めた。2 値化後の白色部はトンネルの覆工が乾燥した状態、黒色部は湿潤した状態に対応すると仮定して、撮影した画像ごとの黒色部の割合をトンネル覆工表面の湿潤割合として求めた。その経時変化とトンネル坑内の温度、湿度、外気温及び雨量との関係を分析した。なお、トンネル坑内の温度と湿度はトンネル中央付近で測定した。

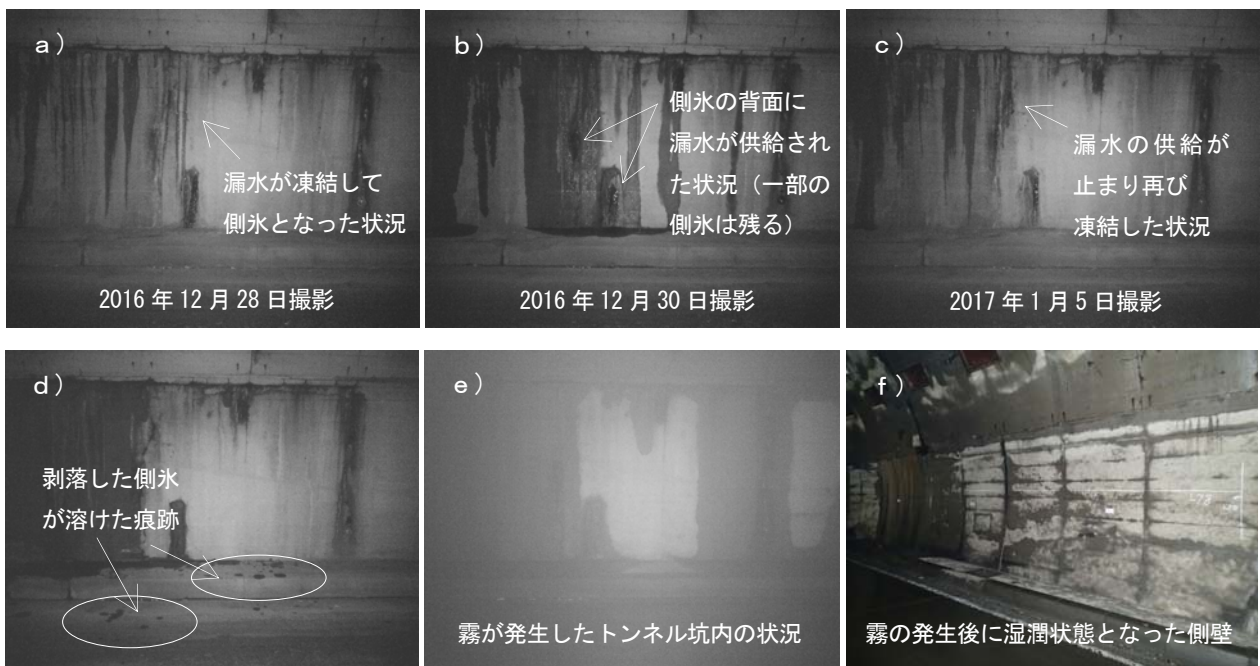
写真-4 観察箇所における漏水の変化状況

（期間①）、漏水が凍結と剥離を繰り返す状況を撮影画像で確認した（写真-4 a）～c）。この期間はトンネル坑内の温度が 0°C よりも低くなることが多く、漏水は凍結するが、その背面に 0°C 以上の漏水が供給される。坑内の温度は 0°C より高くなることもあり、凍結した側氷は側壁から分離剥落したと考えられる（写真-4

d）。また、湿潤割合は、低い値から高い値に変化し、その後、再び低い値となるような変化を 3～9 日の周期で繰り返し生じていることを確認した。ただし、この観察箇所では、これまでの調査で常時漏水の発生を確認していた。しかし、本研究で連続かつ長期に漏水量を調査したことで、漏水量の変化が繰り返され、凍結

さらに、6月下旬以降、湿潤割合は、より高い値を示した(期間②)。この期間は、トンネル坑内に霧が発生することが多く、暗視カメラで漏水状況を撮影できないことがあった(写真-4 e)。また、この時期は、霧による細かな水滴が覆工表面に付着して湿潤割合が高くなり(写真-4 f)、漏水の発生状況を把握できないことがあった。なお、今回の観察箇所では、湿潤割合と雨量に明瞭な相関はみられなかった。

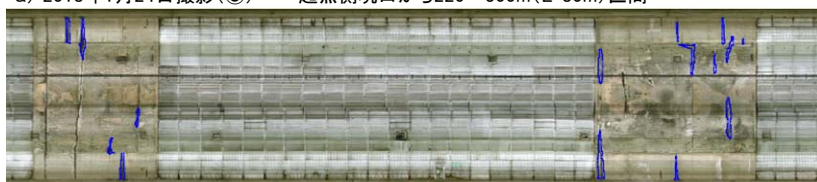
写真-5 トンネル覆工表面を撮影した連続展開画像の例(着色部:面積を求めた漏水の発生箇所)

表-1に各撮影日における漏水面積と、任意に設定した期間毎の積算雨量及び実効雨量を示す。トンネル坑内の漏水面積は撮影日③で189 m²と最小であり、雨撮影日⑤で463 m²と最大であった。

写真-5に撮影日③と⑤の同一区間における連続展開画像を示す。撮影日③は積雪期であり、地下水の供給は少なかったと考えられる。一方、撮影日⑤は夏季で⑤にはトンネル深部(起点側坑口から300m周辺)で

あり、降雨の影響が強いと考えられる。また、撮影日あるが、漏水が発生している。
