# 積雪寒冷地の既設補強土壁の健全度評価手法の確立に関する研究

担当チーム：寒地地盤チーム

本研究では凍上による壁面パネル破壊発生メカニズムを解明し、非破壊試験による健全度評価手法の確立するために、高さ 6m の実大テールアルメを構築して 4 シーズンに渡る計測から壁パネル脱落の要因を定量的に把握した。また、北海道オホーツク管内の複数の既設補強土壁を対象に表面波探査を実施し、得られた表面波速度  $V_s$  と壁面パネルの傾斜角  $\theta$  の関係性から既設補強土壁の健全度評価指標を提案した。さらに、補強土壁の品質管理の一助となる「補強土壁チェックシート」を作成し、補強土壁の業務や工事の品質管理に資する枠組を構築した。  
キーワード：既設補強土壁、凍上、非破壊試験、健全度評価

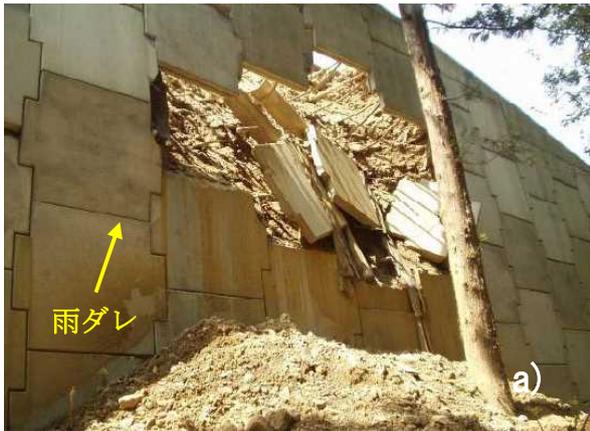
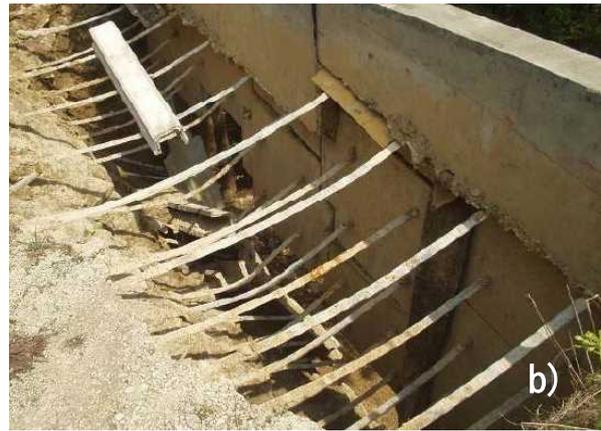
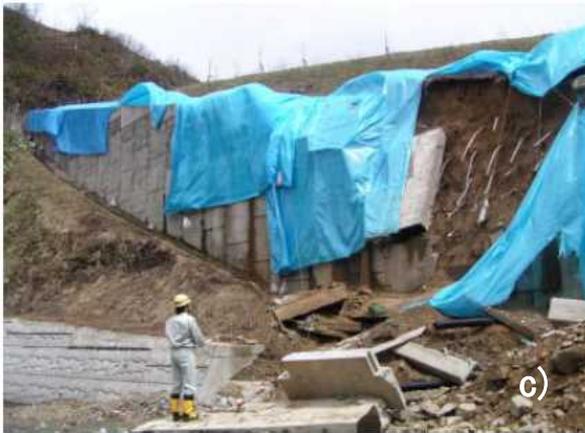
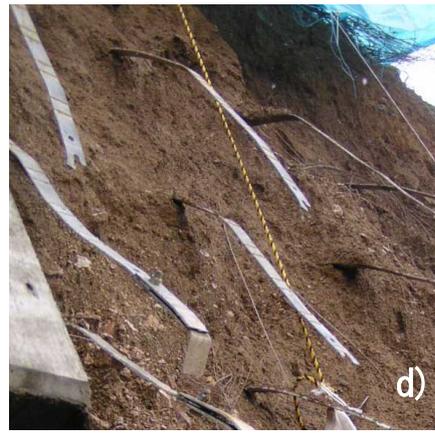
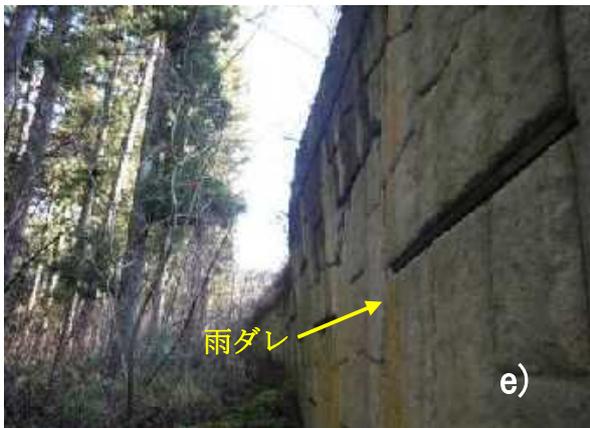
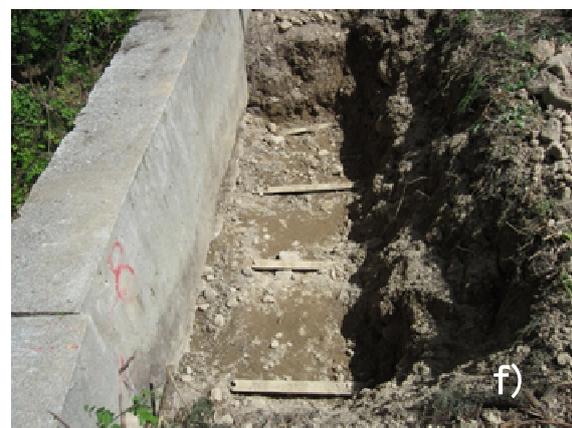
写真-1 テールアルメの壁パネル脱落、はらみ出し、ストリップ損傷状況

I 現場はテールアルメ中段から上段にかけて、最大で水平方向に幅 4 枚の壁面パネルが完全に脱落して盛土材が流出した (写真-1 a)。写真-1 b) はテールアルメの壁面パネル背面側から撮影したものであるが、壁面パネルとストリップは辛うじて接続されており、本来は壁面パネルに対して水平に設置されているストリップが下方に湾曲したように見える。

G 現場はテールアルメ上段から下段まで一部の壁面パネルを残して脱落しており、ストリップが剥き出しになっていた (写真-1 c)。写真-1 d) はストリップを接写したものである。ストリップと壁パネルを繋ぐコネクティブストリップが破断している一方で、コネクティブストリップだけではなく、本来、壁面パネル内に存在しているストリップが露出しているのが確認できた。

N 現場は他の 2 現場と異なり壁面パネルの脱落は見られず、壁面パネル上段の前傾および、壁面パネル中段がはらみ出していた (写真-1 e)。写真-1 f) は壁面パネルが前傾している位置の背面盛土を掘削してストリップを 4 本露出させた状況であるが、いずれも壁面パネルのコネクティブ (一部、コネクティブストリップ) が破断して、壁面パネルとストリップが離れた状態になっていた。

要因②：今回得たデータからは地形などを判読できる情報は存在しないが、壁面パネルへの雨ダレの痕跡（写真-1 a）, e）などから、嵩コンクリート背面部に降雨や雪解け水の浸入を防ぐ対策が施されてなく、補強領域へ水が容易に流入できる状態だった。

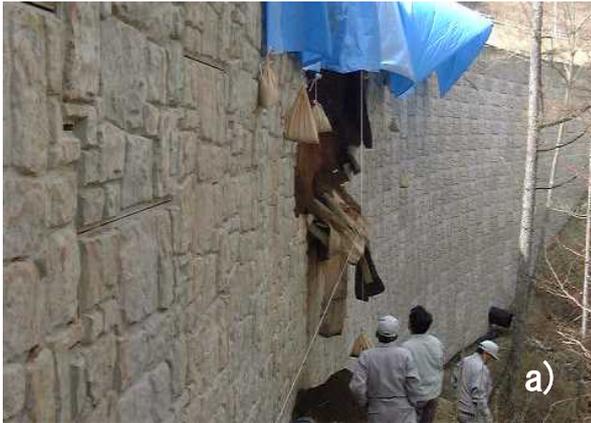
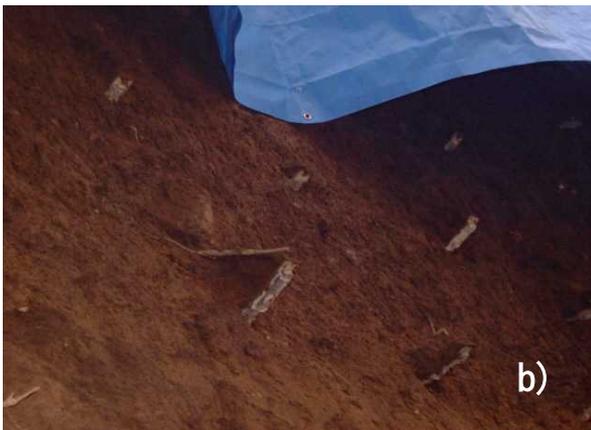
写真-2 岡谷市におけるテールアルメの被災状況

年 1 月に構築されたもので、完成から 6 年経過した 2000 年に壁面パネルが変状を生じて破損した (写真-2 a)。当該箇所における壁面パネル脱落、ストリップ破断の要因は当初、土圧や間隙水圧の上昇と考えられたが、盛土材は土質安定処理が施され、盛土が自立し排水系統も施工されていたために不自然とされた。

これらの 3 つの要因が重なり、壁パネル背面に繰返し凍上力が作用したことによって、壁面パネルの脱落、ストリップの破断が生じたと結論づけられた。

岡谷市における破損状況 (写真-2 a), b) と今回の 3 現場の壁面パネルやストリップの破損状態 (写真-1) を比較すると、いずれも壁面パネル背面に凍上抑制層が存在しておらず、壁面パネル上段の変状が激しい点も共通している。壁面パネル脱落の有無に違いがあるが、壁面パネル近傍の盛土材流出やストリップ破断など非常に類似している。特にストリップ破断にはコネクティブストリップが破断するパターンと、コネクティブストリップが残った状態で壁面パネル側のストリップが破断するパターンが存在する。これについては、壁面パネル背面部の盛土材料の物性の違いが作用する凍上圧に差異を生じさせたのかもしれない。これらを踏まえ、変状の要因について考察する。

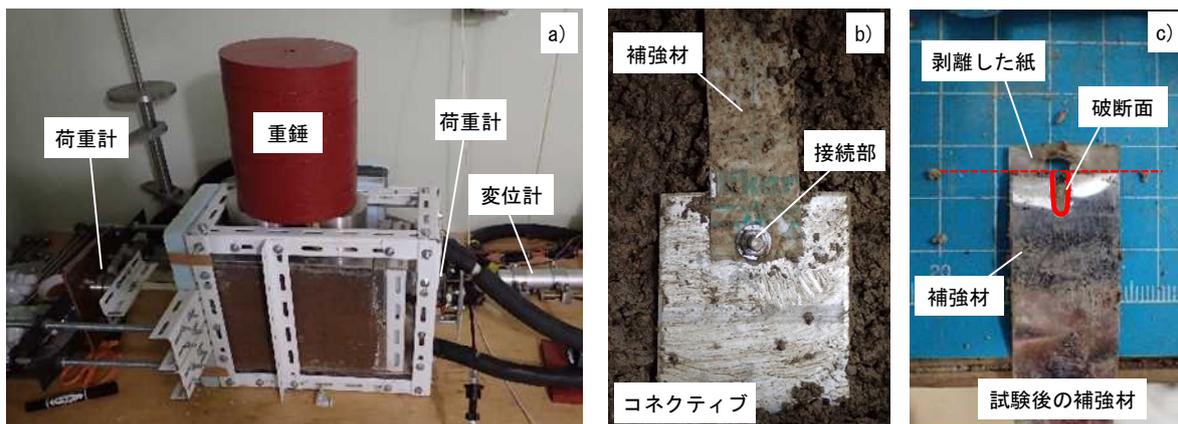
写真-3 屋内模型土槽を用いた試験の様子

図-6 はこの土槽を用いた試験結果である。試験は壁を固定した状態で補強材を敷設する高さまで盛土材を入れ、補強材や熱電対を設置して上層部分を入れた後、壁の固定を解除して重錘で上層荷重（約 13kN/m<sup>2</sup>に相当）を与えてから壁の温度を低下させている。この図から熱電対から計算される 0°C線が盛土材に入ると、いずれの荷重計でも凍上に伴う引張力が計測されており、コネクティブと補強材の接続部近傍に到達した際に引張力が急激に低下していることが分かる。なお、事前に盛土材が無い状態で補強材を壁と連結して変位させた際、コネクティブと補強材の接続部で破断することを確認しているが、試験後に解体した際にも同様な箇所破断していた（写真-3 c）参照）。

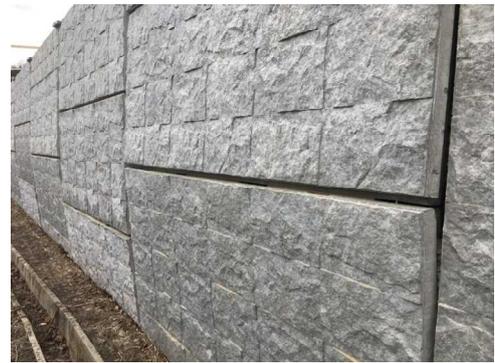
写真-7 壁面パネルの状況（変状の顕著な箇所）

面パネルの一部が、融雪期に写真-7に示すように壁面パネルの変状と水平変位が進行し、施工管理値である壁高 $H$ の3% ( $0.03H$ )を超過した。このため、2017年に図-21に示す箇所において変状した補強土壁を一度撤去し、排水性の高い裏込め材料を用いて、排水設備を強化した上で再構築が行われた。

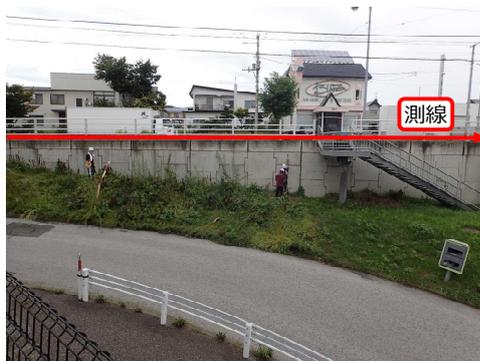
写真-9 調査箇所①の全景と表面波探査測線

写真-9 は調査箇所①の補強土壁の全景および表面波探査を行った測線の状況を示している。当該補強土壁の補強材は鋼製の帯状補強材であり、最大壁高 3.0m、延長 31.5m、壁面寸法 1.5×1.5m、笠コンクリート厚は約 0.5~0.8m である。1982 年に竣工した当該補強土壁は道路盛土に腹付けされている。現地踏査では、壁面パネルには隅角部での圧縮破壊などの損傷や変状は確認できなかった。また、笠コンクリートにおいても目立ったクラックなども無く、現在、供用中に歩道および道路ともに有害な沈下は確認されていない。

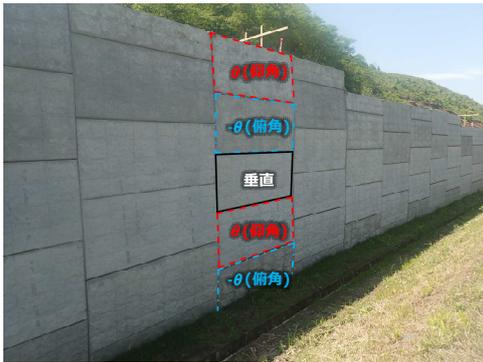
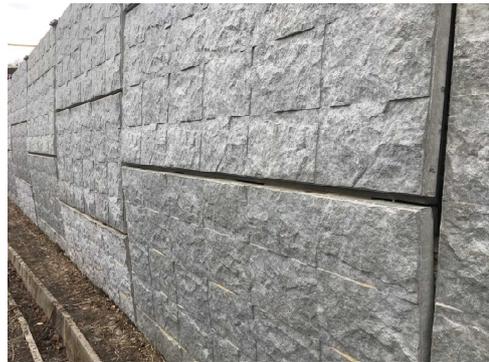
写真-13 調査箇所④の壁面パネルの状態

B 地点では全体的にA 地点よりも $\theta$ は小さいものの、天端に近い上部の壁面パネルでは $\theta=5^\circ$ 程度の仰角状態にあり、その下方の $Y=3\sim 5$ mの範囲では $\theta=3^\circ$ 程度の俯角状態となっている。さらにその下方の支持地盤に近い壁面パネルにおいても $\theta=3^\circ$ 程度であり、B 地点ではA 地点と同様に補強土壁の壁面パネルは「く」の字状を呈していた。しかし、 $\theta=6^\circ$ の俯角状態となっている壁面パネルが確認されるなど、局所的に大きな壁面パネルの変状も見られた。

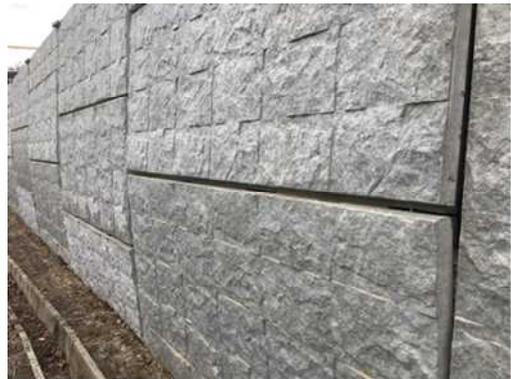
写真-16 補強土壁の変状事例

補強土壁設計施工指針が1981年に発刊され、補強土壁が公共事業に適用されてから約40年が経過した。補強土壁は土と補強材との相互作用（図-45）によって安全性・安定性が確保される。これは、現場に搬入された一定の品質を有する盛土材料を用いた上で適切な施工管理によってはじめて、補強土壁が地盤構造物としての性能を発揮できることになる。しかし、一部の補強土壁については、施工中もしくは施工完了後に壁面パネルが変状する等、地盤構造物としての性能を揺るがす欠陥が発生している（写真-16）。これまでに筆者らは変状・崩壊した幾つかの補強土壁に対する地盤調査を実施したところ、変状した壁面パネル背面部の盛土の含水比は相対的に高くかつ、細粒分が多い盛土材料である事例が大半であり、「土の品質確保と施工管理」が不適切な事例が少なからず存在する。
