17.2 農業水利施設の構造機能の安定性と耐久性向上技術の開発

担当チーム：水利基盤チーム

STRUCTURAL SAFETY REQUIREMENTS FOR AGRICULTURAL WATER FACILITIES AND TECHNOLOGICAL DEVELOPMENTS TO IMPROVE THE DURABILITY OF THOSE FACILITIES

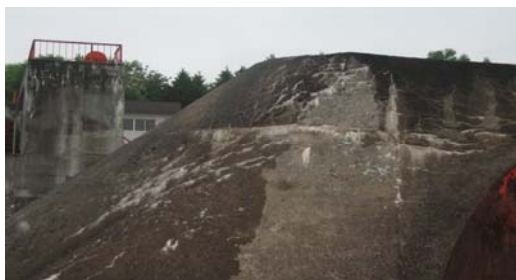
頭首工を構成する施設には天端を有するものも多く、床版などの天端付近や側部（気中部）では、雨水や融雪水が停滞、通過するような箇所、局所的に凍害ひびわれが発生している事例がみられた（写真-1）。

写真-1 堰柱部の凍害ひびわれ

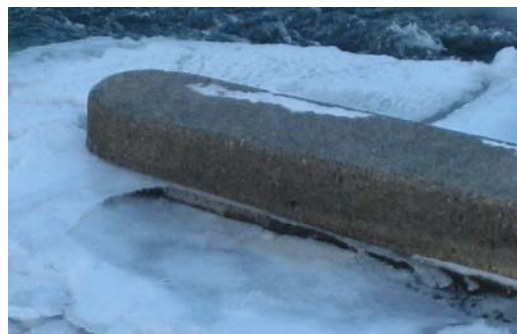
また、凍結部と非凍結部が隣接している箇所（写真-2）では、水位の上昇によって凍結部が一旦融解し、水位低下により再度凍結をおこす。このように、きつ水部においては気温の変化のほか、水位変動によっても凍結融解が生じている。

写真-2 きつ水部の凍結状況

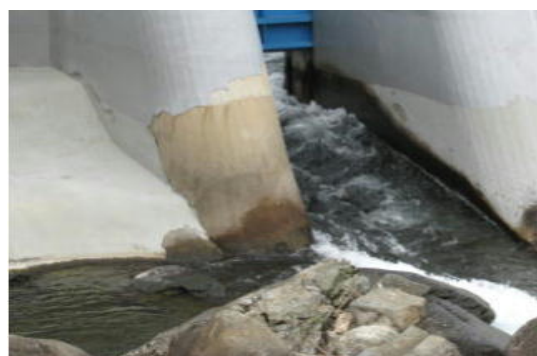
写真-3は府県における樹脂系素材で表面被覆工法を施した頭首工の5年経過後の状況である。石礫の衝突などにより、堰柱表面部の被覆材が破損、剥離している。積雪寒冷地の場合、このような破損箇所から水分が浸入し、凍結融解の繰返しによって劣化が促進することが想定され、補修後においても経過観察が必要と考えられる。

写真-3 表面補修施工後の堰柱部の劣化状況

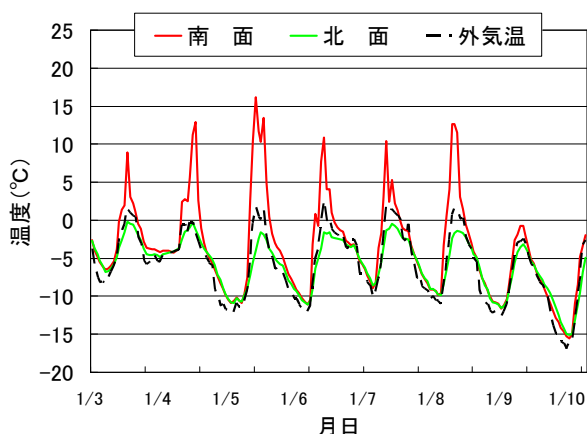
図-1 冬期における頭首工の表面温度と外気温の変化

平成20年1月上旬の1週間における南面、北面の表面温度と外気温の温度変化を図-1に示す。外気温は、 -10°C 程度まで低下し、日最高気温も最大で 2°C 程度であるが、日射を受ける南面では 0°C をはさんで 10°C 前後まで上昇していた。南面では水分の供給条件によっては凍結融解作用が頻繁に起こる環境にあることがわかる。北面は、外気温とほぼ同程度の変動であり、一度凍結すると融解しにくい環境にあることがわかった。

図-1に示したような表面温度の変化の幅は、補修を行う場合に躯体と補修材の熱膨張の差による剥がれに対する耐久性の検討に用いる。図-2に示した凍結融解回数は機能診断における劣化予測や残存寿命の推定において方位面の差を考慮するためのデータとするほか、補修を行う場合の耐久性評価の試験条件の設定に用いる。

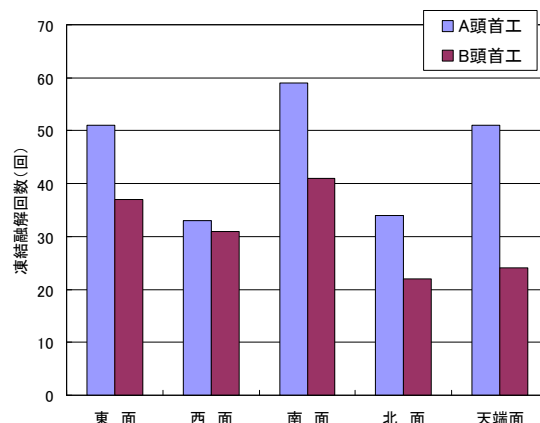
図-2 各壁面における凍結融解回数

また、A頭首工（少雪地域）、B頭首工（多雪地域）での平成18年度冬期のコンクリート表面温度の実測値を用いて、単年度あたりの凍結融解回数を試算した。この試算では、最低温度が -5°C を下回ると著しい凍害を受けること、また、最低温度の保持時間の凍害に対する影響は小さいことなど¹⁾を考慮して、 -6°C で凍結、 0°C で融解と仮定し凍結融解回数を求めた（図-2）。

凍結融解回数は、A、B頭首工ともに南面で最も多く、日射の差によって各方位面での回数に差が生じている。また、A、B頭首工で天端面の凍結融解回数に25回程度の差がみられるが、これはB頭首工では天端面が積雪で覆われていた期間が長く、その間の温度変化が小さかったためと考えられる。このように、積雪の多少によってもコンクリートがさらされる凍結融解環境は異なる。

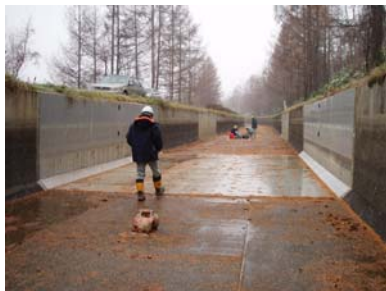
写真-5 落水後の目視調査状況

各表面被覆補修工法について、平成 19 年の融雪後と落水後に目視調査(写真-5)を行った結果は次のとおりである。

- (1)平成 19 年の融雪後
各工法とも変状は認められなかった。
- (2)平成 19 年の落水後
目地部付近で若干の変状がみられたが、概ね良好に経過している。

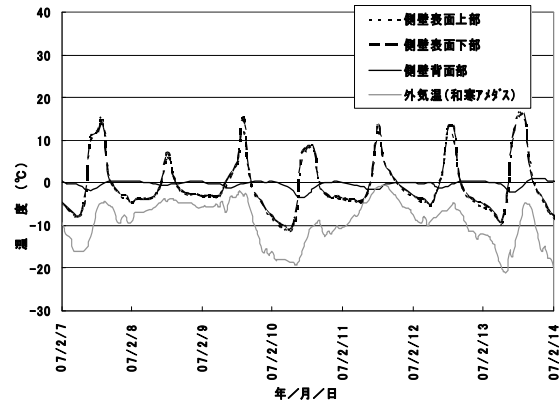
図-4 南面における温度経過

射の影響により南面側で大きく、真冬日が続く期間でも、毎日のように0℃をはさむ温度変化を繰り返していた(図-4)。また、補修表面の発生ひずみは、ウレタン樹脂系素材の日変動が大きく(図-5)、モルタル系素材の日変動は小さい結果となった。ウレタン樹脂系素材は日射等の熱による素材の伸縮性が大きいことが考えられる^{2),3)}。

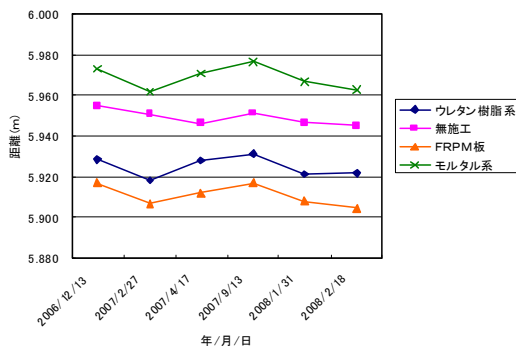
図-6 水路側壁間距離の推移

水路側壁間の距離は各補修工法とも冬期間に1cm程度の減少がみられ、融雪期を迎えると回復した(図-6)。側壁背面部では冬期間を通じ凍結しており、凍上が水路側壁間距離の減少の主な原因と考えられる。

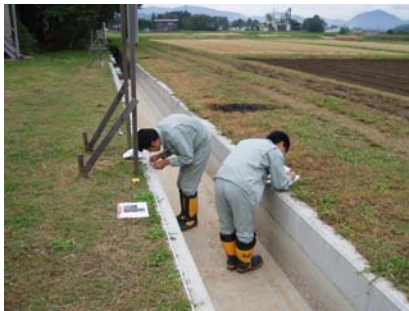
写真-6 現地調査状況

積雪寒冷地のコンクリート開水路の補修事例として、岩手県で実施したPR施工区間の補修後の状況について、現地調査を行っており(写真-6)、補修材料毎にみられた変状の特徴等について整理した。詳細は文献4)にとりまとめている。
