## 10.3 鋼橋防食工の補修に関する研究

担当チーム：材料地盤研究グループ（新材料）

研究担当者：西崎 到、守屋 進

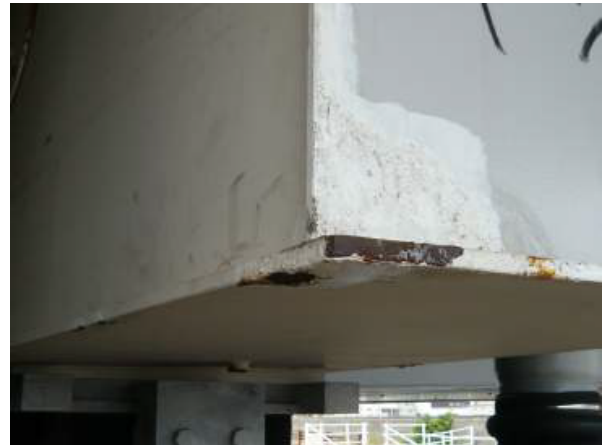
A橋は、新設時にアルミニウム溶射された上にエポキシ樹脂塗料下塗り 60 $\mu$ m+ふっ素樹脂塗料用中塗り 30 $\mu$ m+ふっ素樹脂塗料上塗り 25 $\mu$ m が塗装されている湾内の河口に架かる3径間連続箱桁橋で、1999年竣工しており、調査時点で10年経過していた。調査は外観目視調査を行った。全体的に塗膜外観は良好であった。しかし部分的に外力によると思われる打痕傷や異種金属接触腐食と思われる損傷があった。損傷は、桁端部の塗膜のはがれと鋼材の発錆、下フランジ端部の打痕傷の塗膜のはがれと鋼材の発錆、箱桁下面のステンレス製ボルト周辺の異種金属接触腐食によるとも割れるアルミニウムの溶出と発錆、箱桁下面の溶接ビード部の塗膜劣化と発錆がみられた。これより、打痕傷を受けた場

写真-2 桁端部の劣化事例

合、適切な補修が不可欠であることと、桁端部など補修が困難な部位は十分注意して塗装を行うことが不可欠であることがわかった。また、アルミニウムとステンレス鋼が接触すると異種金属接触腐食を生じ、アルミニウムが選択的に溶出してしまうので、このような異種金属の混用はさけるべきである。本橋では、溶射皮膜に塗装するのでこのような腐食は防げると考えた節があるが、桁下面は、結露しやすく水に接している時間が長くなるので、塗膜に微少な欠陥や膜厚が薄かったりした場合、塗膜を浸透した水が介在して異種金属接触腐食を生じることがあるので十分な注意が必要である。A橋の全景を写真-1に、桁端部の劣化事例を写真-2に、溶接ビード周辺の劣化事例を写真-3に、桁下面のステンレスボルト周辺の異種金属接触腐食による劣化事例を写真-4に示す。

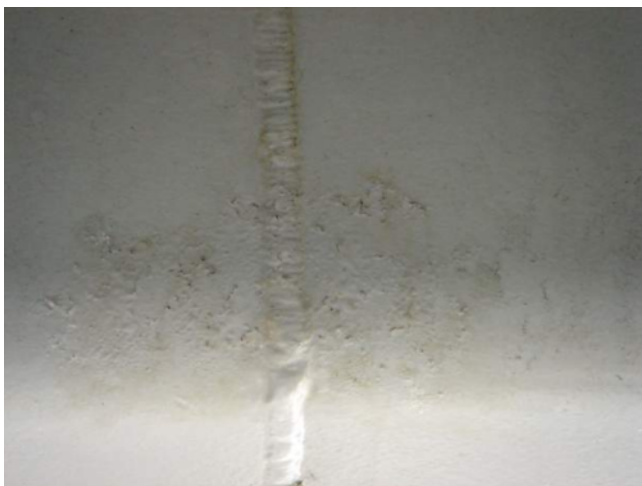
写真-3 溶接ビード周辺の劣化事例

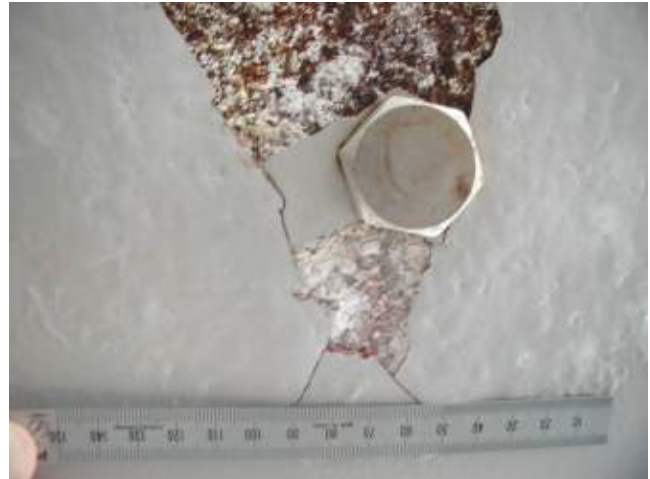
写真-4 異種金属接触腐食による劣化事例

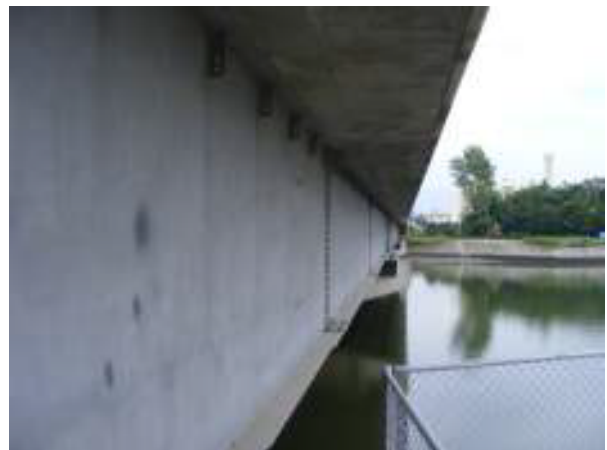
B 橋は、1971 年と 1985 年に架設された都市内の鈹桁塗装橋梁で、1999 年に塗装全面を 2 種ケレンではがし、エポキシ樹脂系粗面形成剤を塗付して亜鉛・アルミニウム擬合金溶射し、ブチラル樹脂系で封孔処理が施され再防食された。その後 9 年目に外観目視調査を行った。外桁は、腹板は良好であるが、桁端部や下フランジの一部に溶射皮膜の浮き、われが生じており、鋼材が発さびしている。溶射皮膜の浮きは、鋼素地と粗面形成剤の界面および粗面形成剤と湯皮膜の界面で発生していた。内桁は、全体的に良好に見えるが、漏水により水の影響を受けている部位の溶射皮膜に浮き、はがれが生じており、鋼材の発さびが集中していた。下フランジ下面も水

写真 - 6 外桁の腹板の状況

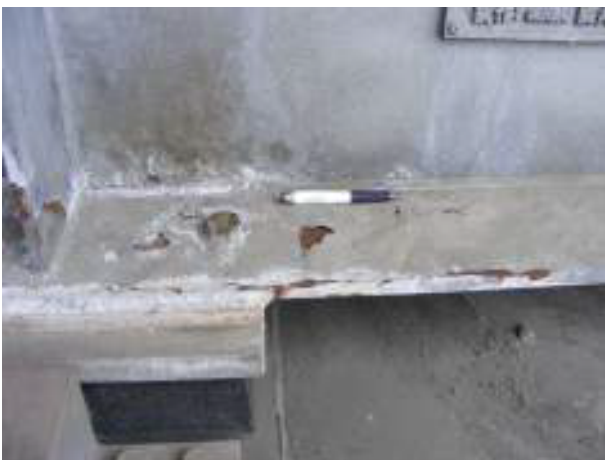
写真 - 7 下フランジの劣化状況

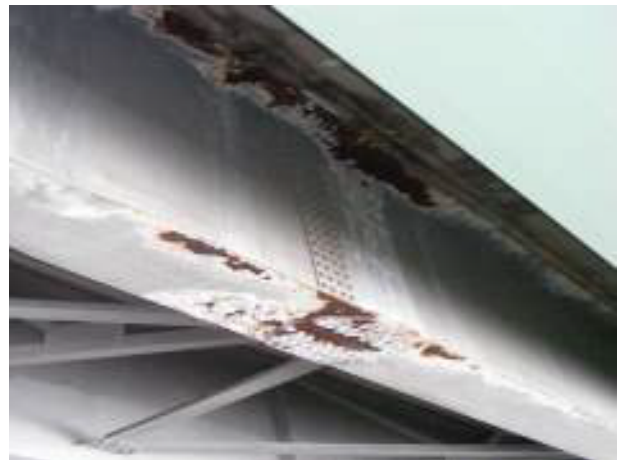
写真 - 8 漏水部の劣化状況

以上のことから、金属溶射を現場施工する際には、結露水や漏水の有無、溶射作業空間が十分確保できるかなど、事前調査を十分に行い金属溶射の防食性を確実に発揮させるようにすることが重要であることが明らかとなった。

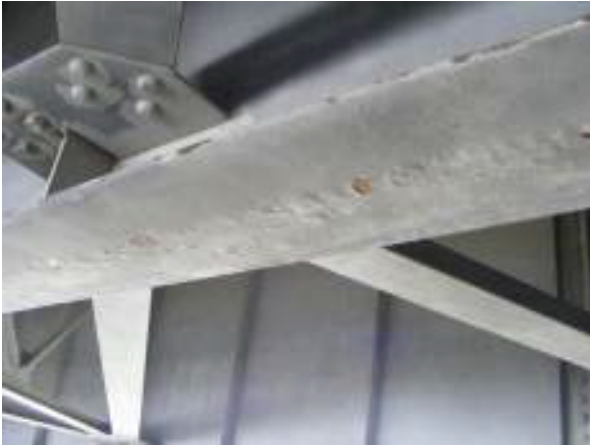
面が近いこともあり、溶射皮膜に浮き、はがれが生じていた。また、桁端部など部材が近接して現場溶射に必要な空間が確保されなかった部位の溶射皮膜が消耗して鋼材が発さびしていた。

写真 - 9 下フランジ下面の溶射皮膜の劣化状況

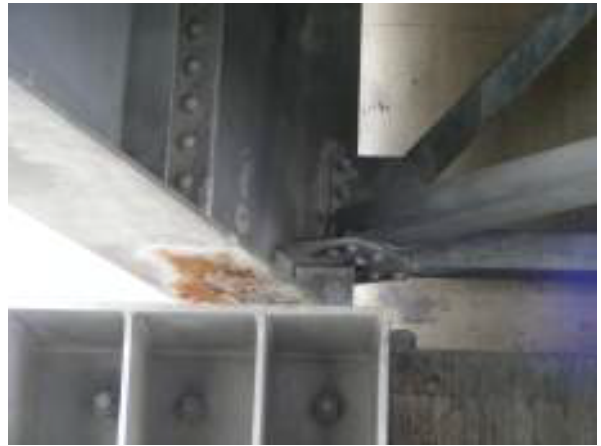
写真 - 10 桁端部の劣化状況
