17.1 農業水利施設の構造機能の安定性と耐久性向上技術の開発

担当チーム：水利基盤チーム（寒地農業基盤研究グループ）

【要旨】

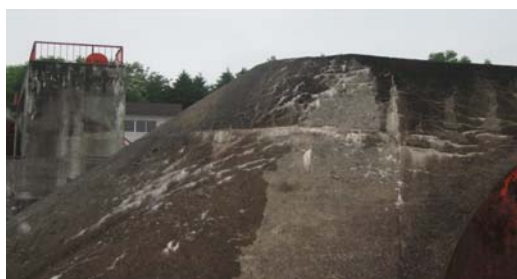
頭首工を構成する施設には水平部を有するものが多く、気中部では堰柱部や床版などの水平部付近や側部のうち、雨水や融雪水が停滞、通過するような箇所、局所的に凍害ひび割れが発生している事例がみられた（写真-1）。

写真-1 堰柱部の凍害ひび割れ

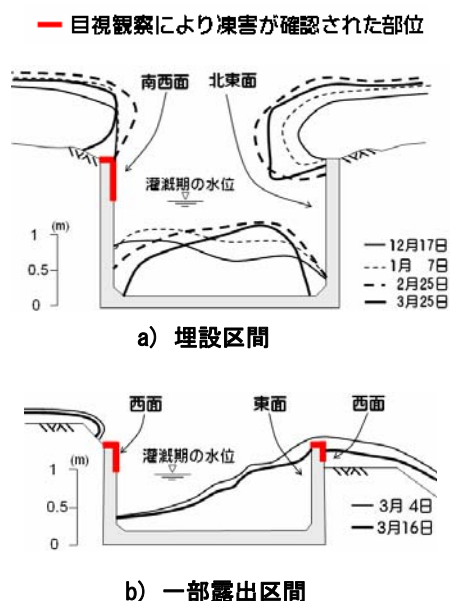
図-2 凍害劣化部位と積雪形状

調査対象は、兩岸の側壁背面が土中に埋まっている区間（以下、埋設区間と称する）と、片岸の側壁上部が露出している区間（以下、一部露出区間と称する）である。両区間において目視により凍害が確認された部位を図-2に示す。埋設区間の側壁では、左岸（南西面）の天端付近にスケーリングが、気中部（灌漑期水位より上部）および目地付近に多数のひび割れが発生している。右岸（北東面）には目視では凍害劣化はない。一部露出区間の側壁では、左岸（西面）の天端付近にスケーリングが、気中部および目地付近に多数のひび割れが発生している。側壁の上部が露出している右岸には、天端付近にスケーリングが、また側壁背面（西面）には微細なひび割れが発生している。

埋設区間と一部露出区間の積雪形状は図-2に示すとおりである。埋設区間の凍害が認められた左岸側壁は、雪庇の発達が小さく、冬期間を通して気中部の壁面が露出し、融雪が進む3月には天端が露出している。一方、右岸側壁は12月以降雪庇が除々に発達し2月に最大となり、天端付近は冬期間を通して雪で覆われている。一部露出区間は、左岸は天端

目視観察による凍害劣化の程度を比較すると、①埋設区間左岸（南西面）>②一部露出区間左岸（西面）>③一部露出区間右岸背面（西面）>④一部露出区間右岸内面（東面）>⑤埋設区間右岸（北東面）となった。①、②では融雪の進行時に多量の水分供給と日射による日々の凍結融解が併行して生じている。これに対して、③では露出した時点以降に積雪と融雪が繰り返され凍結融解が生じるものの、水分供給が減少するため、①、②に比べて凍害劣化の

程度が低いと考えられる。⑤については、融雪とともに水分が供給されているはずであるが、温度変化が小さいため凍害の程度が極めて低かったと推察された。

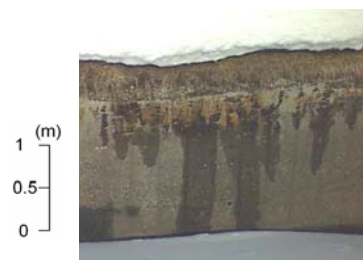
また、埋設区間の左岸内面では積雪期でも日中にはひび割れ箇所から水が浸み出している状況がみられた（写真-2）。

写真-2 凍害ひび割れ箇所からの水の浸み出し

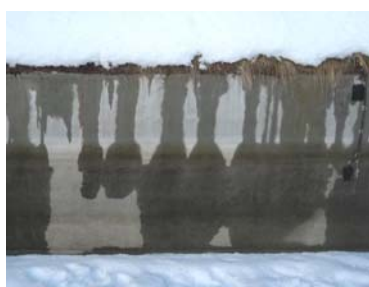
平成 20 年度冬期のセメント系 (南面) の側壁の補修表面温度と背面温度の測定結果を図-9 に示す。側壁表面温度の変化は、各補修工法とも日射の影響により南面側で大きく、真冬日が続く期間でも 0℃をはさむ温度変化を繰り返していた。写真-5 は南面における冬期間の水路側壁の様子である。冬期間でも日射による融雪水が供給され、表面被覆材が凍結融解作用を起こしうる環境である。

写真-5 南面における冬期間の水路側壁 (セメント系補修区間)

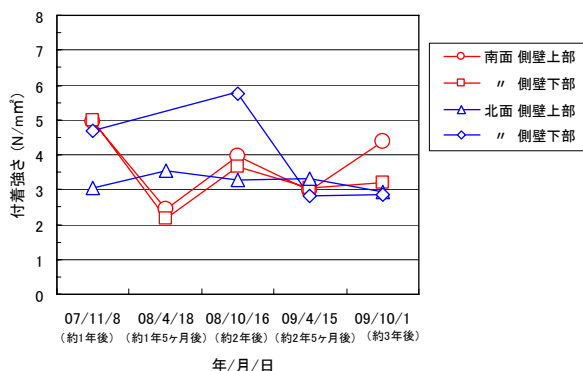
図-11 試験施工区間での付着強さ
(樹脂系断面修復無しの場合)

樹脂系の試験施工区間で測定した付着強さを図-11に示す。この図の付着強さは断面修復を行わずに表面被覆材を施工した区間の値である。劣化部除去後の凹凸部を断面修復材で平滑に仕上げから表面被覆材を施工した区間よりも、断面修復を行わず劣化部除去後の凹凸部をそのままにして表面被覆材を施工した区間の方が付着強さが大きい傾向がみられた。

表面被覆材に必要なとされる付着強さは、工法や被覆材のタイプにより異なるものの、一般に 1.0N/mm^2 程度が多い。樹脂系では断面修復を行わない場合は 1.0N/mm^2 を大きく上回っている。表面に凹凸が残ることにより粗度係数がやや大きいことの問題がない場合には、経済的でもあることから、優位な工法であると考えられる。なお、粗度係数の検証結果については後述する。断面修復を行った場合の付着強さは、測定時期によるバラツキがみられたが 1.0N/mm^2 前後となっていた。剥離面は断面修復材を2層に分けて施工した境界部分であったことから、補修前の躯体コンクリートに断面欠損等の構造的な問題があり、断面修復材の施工を必要とする場合には、施工を慎重に行う必要があると考えられる。

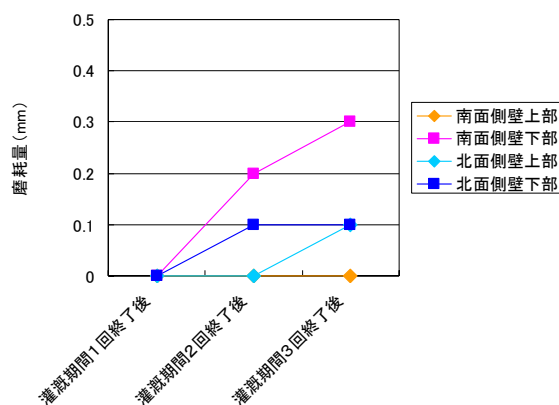
図-12 灌漑期間1回終了後を基準としたセメント系の磨耗量

灌漑期間を1回経た後のアンカー長を基準にした通水3回目までの磨耗量の推移を図-12に示す。南面の側壁下部で磨耗が進行する傾向があるが、その量は 0.3mm と少ない値である。その他の部位では磨耗はほとんど進行していない。

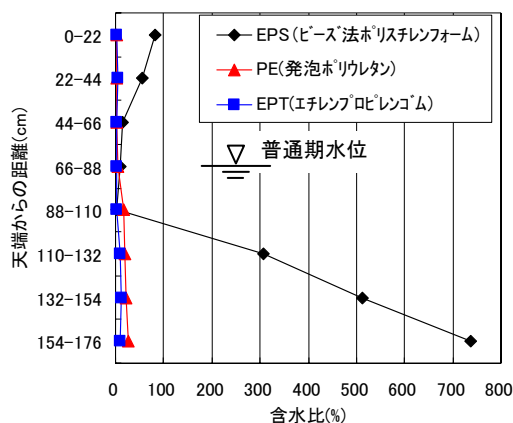
図-13 天端からの距離毎の緩衝材の含水比

3.3.2(1)から、パネル系で補修された躯体コンクリートは凍結融解をほとんど受けにくいことから、パネル系での補修により躯体コンクリートの凍害劣化が抑えられることがわかった。また、供用後の含水比が低いことが確認された PE や EPTS は凍結時の膨張圧が低いと想定されることから、緩衝材に適していると考えられる。

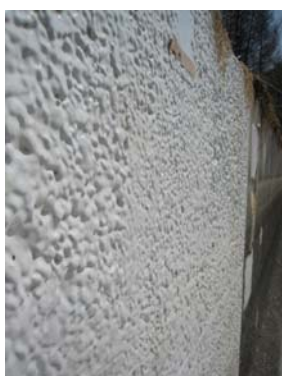
写真-6 劣化部除去面にウレタン樹脂を塗布した水路

超高压洗浄した水路の粗度係数はやや大きい傾向であったが、その上にウレタン樹脂を塗布した水路では粗度係数が低下し、磨耗した水路と同等かそれ以下となった。また、設計基準に示される粗度係数の標準値である 0.012~0.016¹²⁾の範囲にあった。それゆえ、樹脂系補修工法で断面修復を行わず、表面に凹凸のある状態であっても水理的に大きな問題は生じないと考えられ、実用的な工法であるといえる。

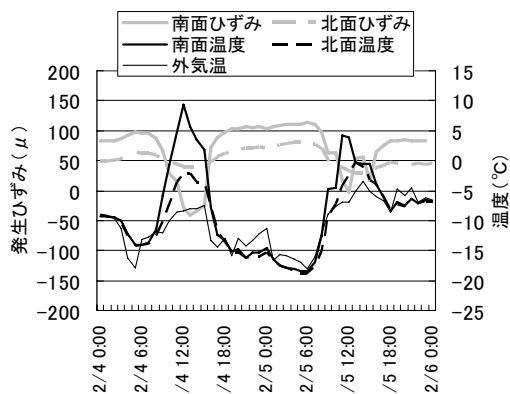
試験開始から約 1 年経過後までの観察の結果では、セメント系の厚塗りタイプの塗布面で一冬経過

後に細かいひび割れが確認されたが、その後のひび割れの進展はみられなかった。また、セメント系の薄塗りタイプ、樹脂系の塗布面では目立った変化はみられなかった。今後も観察を継続し、変状の有無等を監視する。

図-17 冬期における補修表面の発生ひずみ
(樹脂系補修材による補修供試体の例)

被覆材の塗布面は、真冬日でも南面では大きな温度変化による発生ひずみが顕著であった。約1年経過後までの観察結果では、セメント系の厚塗りタイプの材料で細かいひび割れがみられたが、その後のひび割れの進展はみられなかった。それ以外の材料ではとくに変化はみられなかった。
