## 10. 1 鋼橋防食工の補修に関する研究

担当チーム：材料地盤研究グループ（新材料）

### 【要旨】

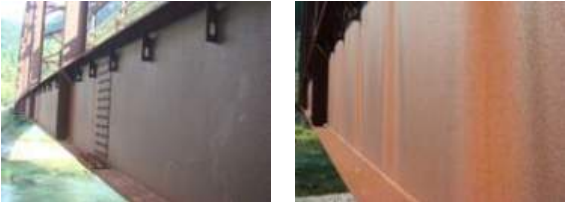
る面と受けない面、水はけの悪い桁端部や下フランジ上面、湿気のこもり易い桁内面や下フランジ下面などはほとんどの橋梁で錆こぶや層状錆を生成していた。また、桁端部の漏水などによって湿気がこもり易い橋台上の部分に塗装された塗膜が無塗装部からの錆の侵入によって、はく離しているものがあった。日射の影響の例を写真－1 に、水はけの悪い部位の例を写真－2 に、良好な桁外面と湿気のこもり易い桁の内面で錆の状況が異なる例を写真－3 に示す。また、橋台上の桁端部を漏水などから保護するため行われている部分塗装の塗膜が、無塗装部分から剥がれ始めている例を写真－4 に示す。

a) 日射を受ける      b) 日射を受けない  
写真－1 日射の影響の有無

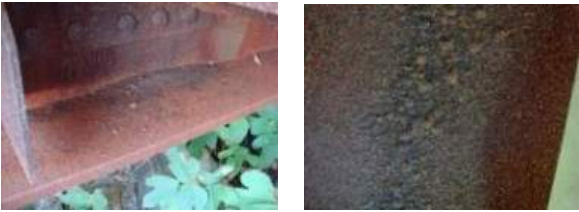
写真－2 水はけの悪い部位

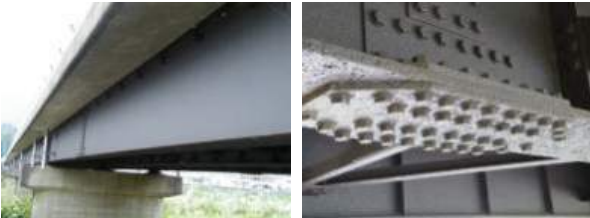
a) 湿気のこもらない桁外面   b) 湿気のこもる桁内面  
写真－3 湿気の影響の有無

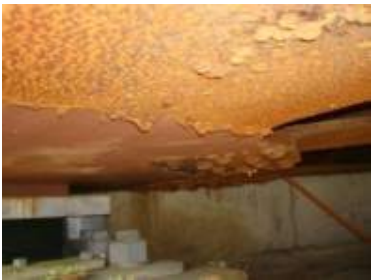
写真－4 部分塗装の塗膜のはく離

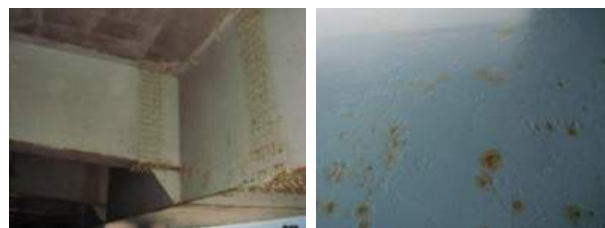
B橋梁とほぼ同様な状況の架設後25年経過時に素地調整程度3種でRc-Ⅲ塗装系で塗装されて3年経過したC橋梁では、素地調整が十分でない部分はボルト接合部などに発錆が多く見られた。塗替え塗装前後の状況を写真-8に示す。

a) 塗替え塗装前      b) 塗替え塗装後3年  
写真-8 塗替塗装前後 (C橋梁)  
(素地調整程度3種)

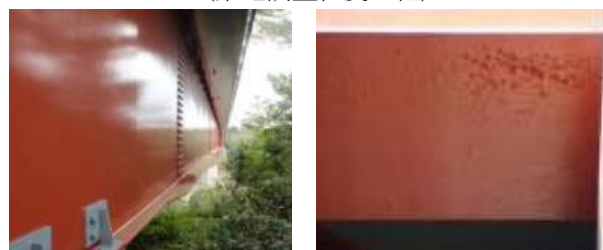
山間部のダム湖に架設され30年経過後にブラスト処理しRc-I塗装系で補修された3年経過後のD橋梁は、良好な状況であった。塗装で補修3年後の状況を写真-9に示す。

a) 外桁外面      b) 下フランジ下面孔食跡  
写真-9 塗装で補修後3年 (D橋梁)

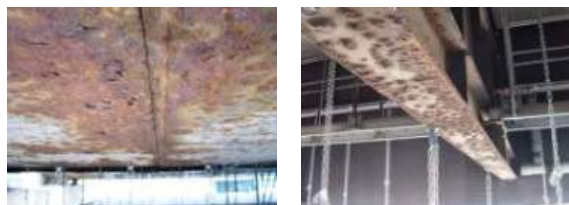
河口に架設されて21年目に、鋼道路橋塗装・防食便覧（以後、便覧という）のRc-I塗装系に準拠してブラスト処理後に有機ジンクリッチペイント/変性エポキシ樹脂塗料×2/ふっ素樹脂塗料中・上塗を塗装して4年経過したA橋梁では、狭隘部や部材端部など素地調整が十分できなかった部分を除いて塗膜は良好な状態であった。塗装で補修前の状況を写真－5に、塗装で補修4年後の塗膜の状況を写真－6に示す。

a) 箱桁下面      b) 横桁  
写真-5 素地調整前の異常腐食の状況 (A橋梁)

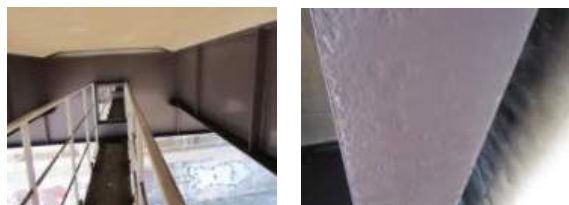
a) 桁内面      b) 横桁下面  
写真-6 塗装で補修後4年の状況 (A橋梁)

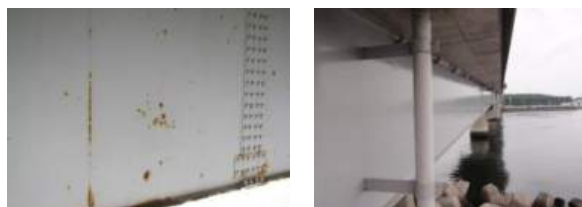
塗付し、その他は便覧の Rc-Ⅲ塗装系に準拠して塗装されて3年経過したB橋梁では、塗膜はほぼ良好な状況であった。塗替え塗装前後の状況を写真-7に示す。

a) 塗替え塗装前      b) 塗替え塗装後3年  
写真-7 塗替塗装前後の状況 (B橋梁)  
(素地調整程度1種)

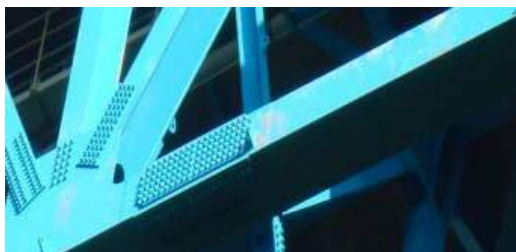
架設後15年目に塗装で補修され5年経過していたF橋梁は、塗膜は全体的に良好な状態であったが、接合部のボルト頭の一部にさびが認められた。F橋梁の塗膜外観を写真-11に示す。光沢度は、海側外面で30.2、山側内面で51.3であった。膜厚は、600 μm～1,250 μmであった。塗膜付着力の測定は行わなかった。付着塩分量は、海側外面の腹板で130mg/m<sup>2</sup>程度、下フランジ上面、下面共に2,000mg/m<sup>2</sup>以上、内面の下フランジ上面も2,000 mg/m<sup>2</sup>以上、腹板で500 mg/m<sup>2</sup>程度であった。架設後15年目の塗装で補修され6年経過していたG橋梁は、トラス橋で近接できないため、双眼鏡により塗膜外観観察のみを行った。その結果、塗膜は全体的には良好と見られるが、一部上塗り塗膜の消耗と思われる部分に下塗り塗膜が露出していた。G橋梁の塗膜外観を写真-12に示す。

写真-12 塗装で補修後6年 (G橋梁)

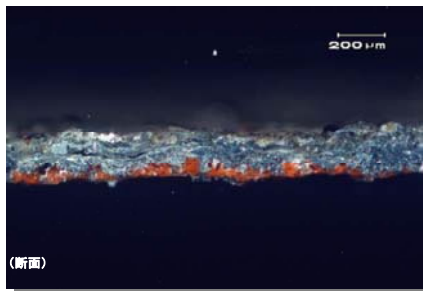
腹板は全体的に良好な状態であったが、局部的に施工の不具合に起因すると思われる溶射皮膜の浮きが見られた。桁端部、下フランジ上面及び下面、補強部材の水平面にも溶射皮膜の浮きや剥がれが見られた。コンクリート床版との境界部では、床版からの漏水の影響と思われる溶射金属の溶出による白錆や鋼材の腐食による赤錆が見られた。支承部や橋台上など構造上施工が困難な狭隘部に溶射皮膜の浮き、剥がれ、錆が見られた。施工時の足場撤去時に生じたと思われる溶射皮膜損傷部が散見された。剥がれていた被膜を工学顕微鏡で観察した結果、鋼材と粗面形成材の間で剥がれていることが明らかとなった。J 橋梁の剥がれていた皮膜の光学顕微鏡写真を写真-15 に、溶射皮膜の外観状況を写真-16 に示す。

写真-15 溶射皮膜断面（茶色は粗面形成材）

(5) 金属溶射で補修された橋梁の調査結果より、現場での金属溶射は、狭隘部で良好な素地調整及び溶射施工ができないので金属溶射での補修は十分留意する必要があることが明らかとなった。また、擬合金溶射において素地調整作業を軽減するために用いられている粗面形成剤の上で、皮膜に浮き、剥がれが生じている例が多数見られた。これは粗面形成剤が金属皮膜を透過した水分を遮断することが原因と考えられる。

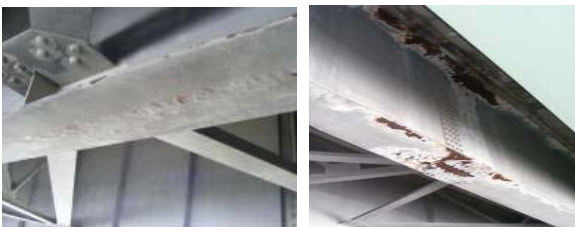
a 溶射皮膜の浮き

b 漏水部の腐食

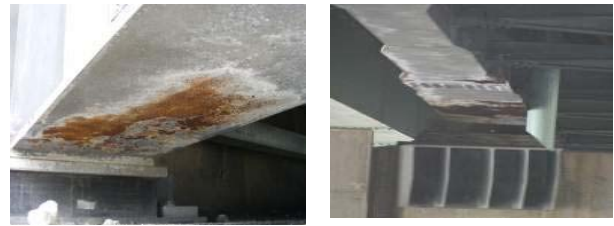
c) 狭隘部の施工不良による腐食

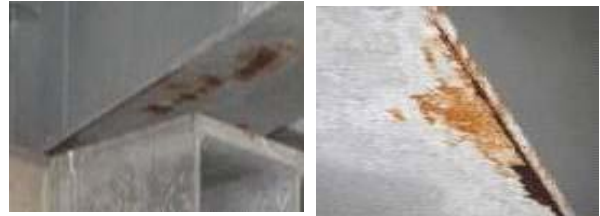
d) 狭隘部の施工不良

e) 桁端部の打痕傷

写真-16 金属溶射で補修後 10 年（J 橋梁）

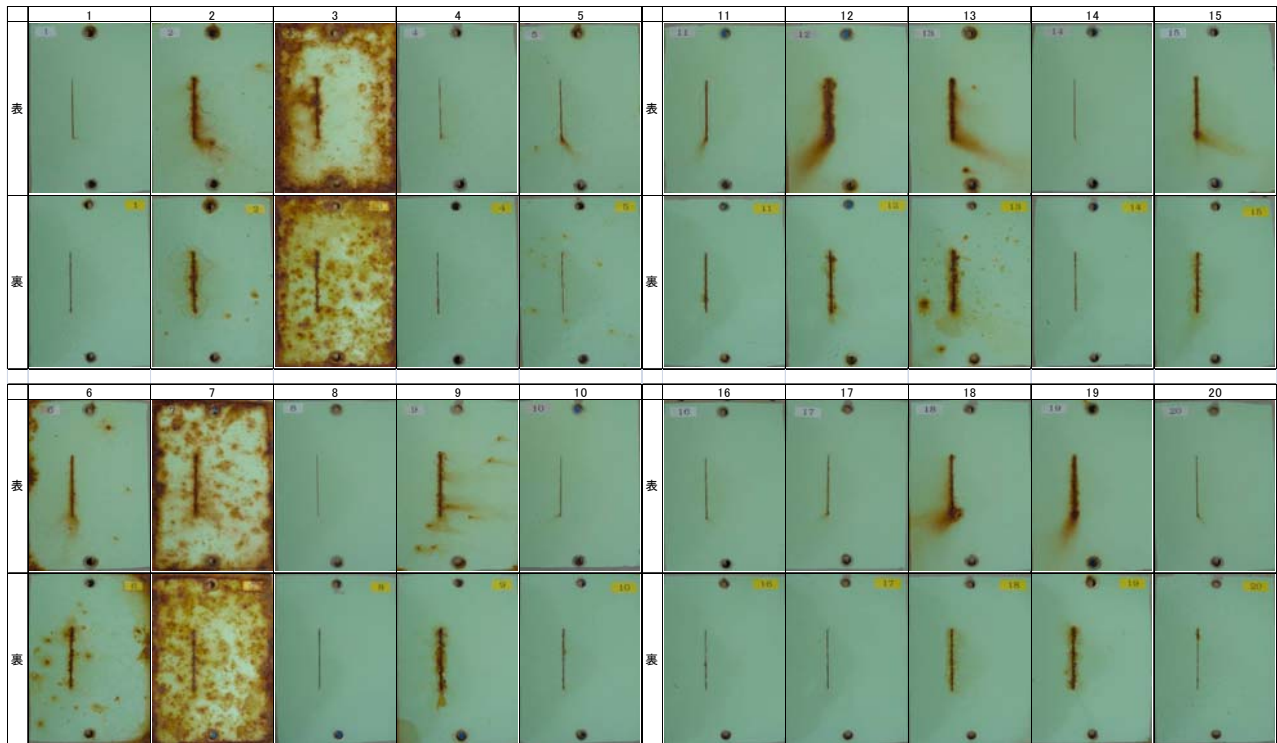
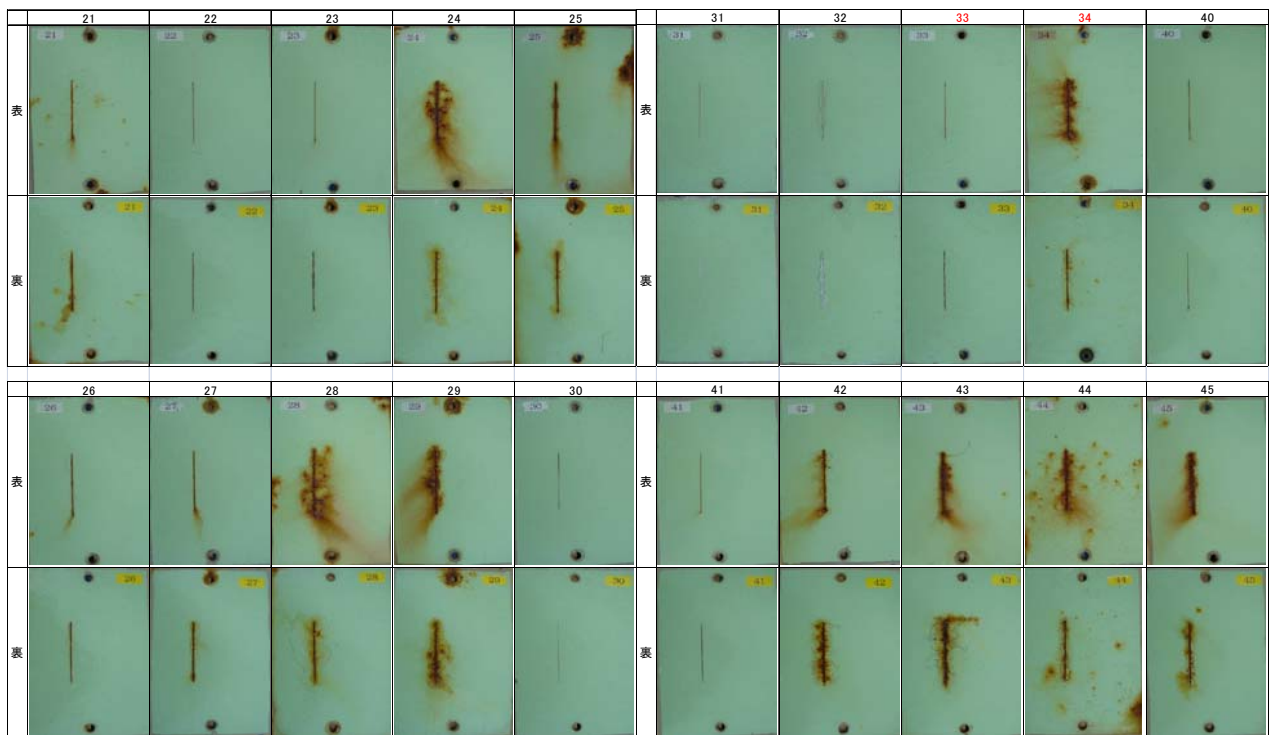
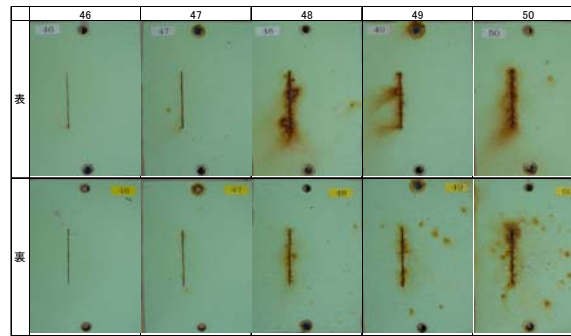
写真-17 (1) 耐候性鋼材の補修塗装試験片の暴露 2 年の外観

暴露2年の補修試験片の外観調査結果を表－3に、外観写真を写真－17に示す。その結果は以下のとおりである。

- ① 錆レベルⅢ（補修前の劣化試験片の錆レベルを示す。Ⅰ、Ⅱ、Ⅲとレベルが大きくなるに従って、錆が著しくなる。以下、同様）では、素地調整程度 Sa2の方が、St3より防食性に優れている。
- ② 錆レベルⅢでは、Sa2では水洗の有無に有意な差はないが、St3では、水洗に有意な差が見られた。
- ③ 錆レベルⅠでは、塗装系の防食性は Rc-Ⅰ＞Rc-Ⅲ＞Rc-Ⅳの順であった、
- ④ 錆レベルⅢでは、素地調整程度 St3において塗膜

厚を増やしても効果はほとんど見られない。

- ⑤ 錆レベルⅢでは、金属溶射は素地調整程度 St3では防食性がない。
- ⑥ 錆レベルⅢでは、素地調整方法は、ブラストの方が、電動工具処理より防食性が優れている。
- ⑦ 錆レベルⅢの普通鋼も素地調整程度 Sa2の方が、St3より防食性に優れている。
- ⑧ 錆させていない試験片に素地調整程度 Sa2と St3で塗装して厳しい腐食環境の沖縄に暴露すると Sa2の方が St3より防食性に優れている。
- ⑨ 錆レベルⅢを電動工具処理する際、ダイヤモンドツール、超合金サンダー、ペーパーサンダーで防食性に大きな差異はない。

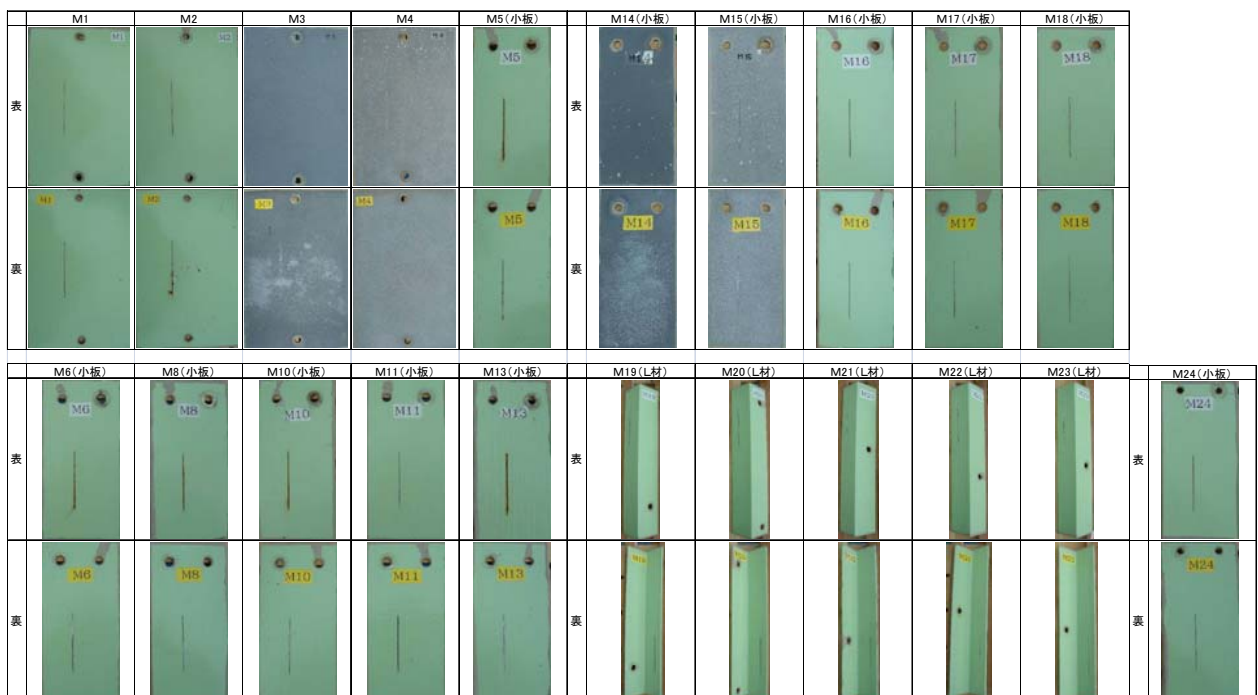
写真-18 溶融亜鉛めっき補修塗装試験片の暴露2年の外観

暴露2年の補修塗装試験片の外観を調査した結果を表-5に、外観写真を写真-18に示す。溶融亜鉛めっきが全面劣化した場合と部分劣化した場合の

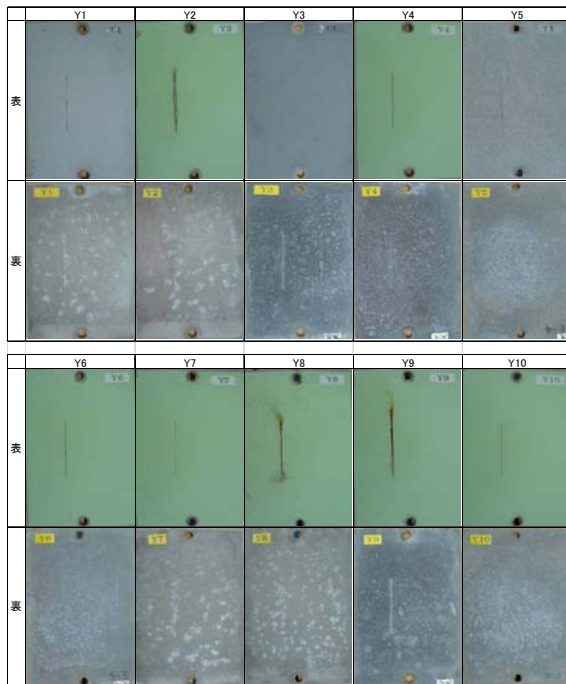
写真-19 金属溶射の補修試験片の暴露2年の外観

暴露2年の補修塗装試験片の外観調査した結果を表-7 に、外観写真を写真-19 に示す。金属溶射が全面劣化した場合と部分劣化した場合のいずれも暴露試験2年目では、一部の試験板にさび、または膨れがみられたが、ほとんどの試験板は良好な塗膜外観であった。アルミニウム溶射試験片の白さび部を St1 でめっき面用エポキシ樹脂塗料 40 $\mu$ m/ふっ素樹脂塗料中塗 30 $\mu$ m/ふっ素樹脂塗料上塗 25 $\mu$ m で補修した試験片のみカットからの膨れ幅が大きかった。それ以外の補修法(素地調整程度、塗装系)に有意な劣化は認められなかった。
