戦-56 塩害橋の予防保全に向けた診断手法の高度化に関する研究

担当チーム：橋梁構造研究グループ

研究担当者：木村嘉富、田中良樹、
花井拓

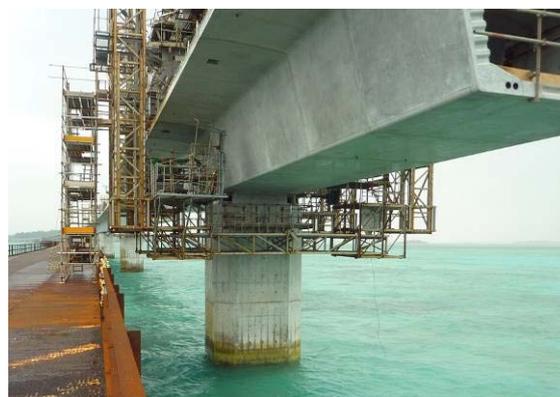
写真-1 試料採取前の伊良部大橋 P21 橋脚

この P21 橋脚（写真-1）のかぶり部分からコアを採取（コンクリート打設より約 1 年経過）し、コンクリートの初期物性について調査を行った。主に、外来塩分の内部浸透に影響を及ぼす物性を調査対象とし、以下の調査を実施した。

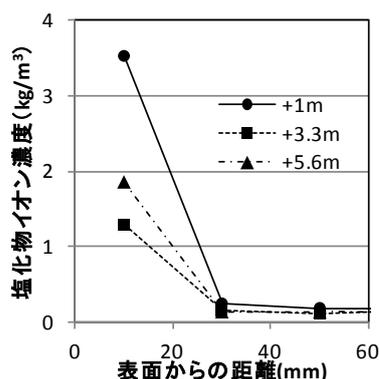
図-1 塩化物イオン濃度分布

図-1 に採取したコアを分析することによって得られた塩化物イオン濃度分布を示す。それぞれのコアの採取位置は、海面 (H.W.L) より $+1\text{m}$ 、 $+3.3\text{m}$ 、 $+5.6\text{m}$ である。完成後間もないため、深い位置では塩分浸透はほとんど見られないが、海面付近の方が、それよりも高い位置に比べて表面付近の塩化物イオン量が高いことが見て取れる。

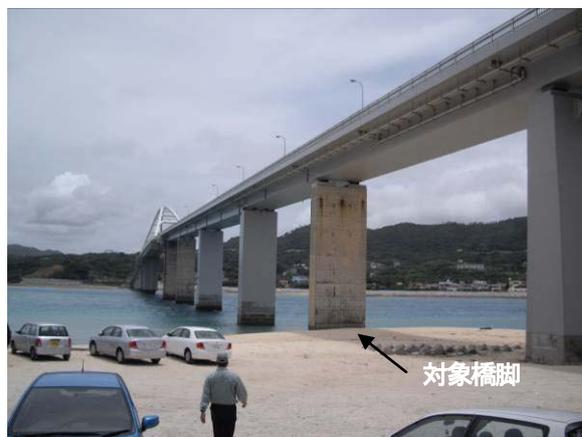
写真-2 調査対象の橋脚 (S 橋)

沖縄本島北西部の離島架橋である S 橋 (S59 完成) は、冬場の季節風などにより厳しい塩害環境にさらされており、その橋脚には塩害によって鉄筋の腐食、かぶりコンクリートの浮きが生じている (写真-2)。平成 21 年度は、海岸線付近に位置する P11 橋脚を対象とし、高さ方向、周方向の違いによる、橋脚内部の塩化物イオン濃度分布、表面付着塩分についての調査を実施した。当該橋脚で浮きの生じていたコンクリート部分については、平成 22 年度に実施された耐震補強工事の際に、撤去・断面修復

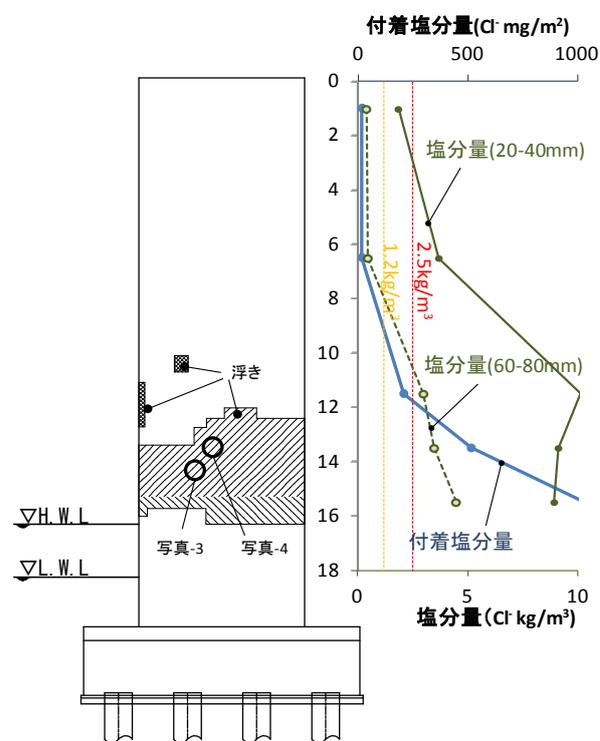
図-2 P11 浮きの範囲と塩分量分布 (海側)
(グラフの高さ方向の単位は m)

平成 21 年度に実施した塩分調査結果と、浮きが確認された箇所と比較を図-2 に示す。鉄筋近傍位置 ($60\sim 80\text{mm}$ 、実際の純かぶりは帯鉄筋で約 $75\sim 85\text{mm}$ 、主筋で約 95mm) の塩分量が 2.5kg/m^3 以上の箇所では浮きが生じていたことが確認できる。

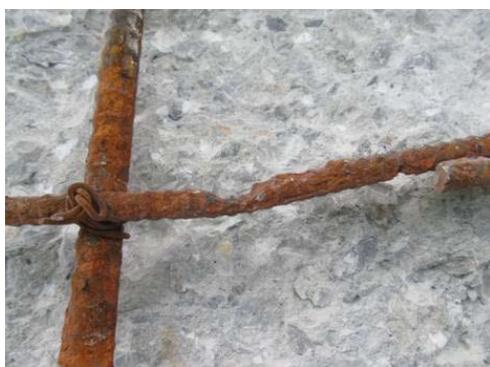
写真-3 鉄筋腐食の状況（海側天端-15m 付近）

鉄筋の腐食状況調査では、目視（写真撮影）と、ノギスによる残存鉄筋径の計測を実施した。調査箇所は、海側、陸側それぞれの大きにかぶりが浮いている範囲（橋脚天端-12～-16m）とした。写真-3に、鉄筋の腐食状況を示す。一部の帯鉄筋では既に断面が消失していた。表-1に、ノギスにより計測した直径の最小値から求めた残存面積、公称直径から求めた公称面積により、断面減少率を算出した結果をまとめる。主筋に対して、帯鉄筋の断面減少率が多い。これは、帯鉄筋のかぶりが小さいことに加えて、主筋径 D19 に対して帯鉄筋径 D13 と、帯鉄筋の方が比表面積が高く、腐食の進行による断面欠損が早かったことが想定される。

主筋	帯鉄筋
最小	2.0	3.1
最大	46.3	89.8
平均	20.9	50.2

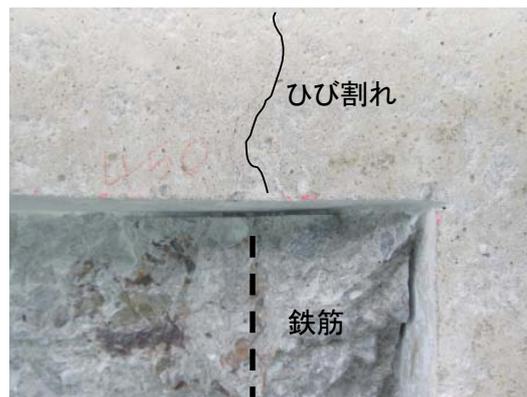
写真-4 主筋に沿ったひび割れ（海側天端-13m 付近）

浮きの確認された箇所では、主に鉄筋の配置面に沿った面的なひび割れが生じていたが、当該範囲の上部では、鉄筋直上のコンクリート表面に鉄筋に沿ったひび割れが出ているケースも確認された（写真-4）。鉄筋腐食に伴うひび割れの発生原理やひびわれ性状に関する研究は多く行われているが、主鉄筋が密に配置されたはりのような場合は、鉄筋配置面に沿った面的なひび割れが生じることを確認している事例もある²⁾。当該橋梁の浮きの確認された範囲は、橋脚の断落とし部に位置しており、密に配筋されている下部（主筋ピッチ 125mm）では面的な浮き、上部（同 250mm）では鉄筋に沿ったひび割れが生じていると考えられる。

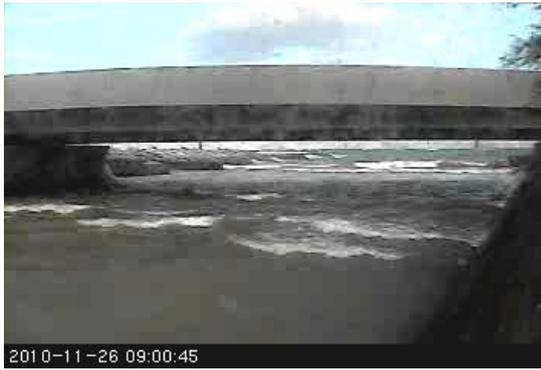
写真-6 白波の発生状況 (潮位: 187cm、風速 10.1m/s)

ビデオモニタリングでは、飛来塩分と関連しそうな白波の発生状況に着眼し、6時から18時の間の毎正時後1分間程度の間白波発生の有無を整理した。写真-6はビデオモニタリングで確認された白波の発生状況である。図-3は、モニタリング期間中に白波の観測された回数を風向・風速別に整理したものである。白波の観測は北東から北西の風の時に主に観測されており、特に北北東から北の風の時に多く確認されている。

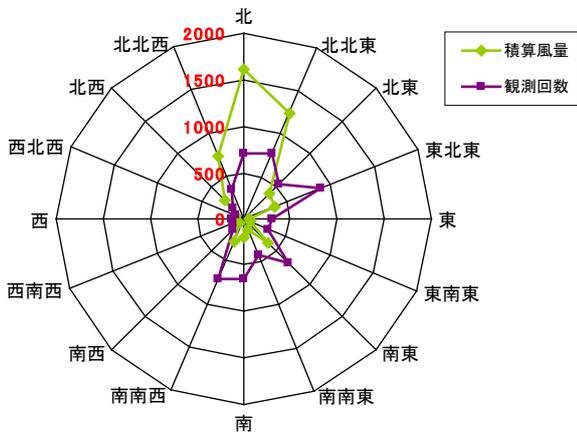
図-4 風向別積算風量 (m/s・s)

図-4 は観測期間中の風向別の積算風量(60分間の平均風速に3600秒を乗じた値を風向別に積算したもの)と観測頻度を示す。観測期間を通じて、南よりや東北東の風が発生しているものの、積算風量としては北北東から北北西が卓越しており、冬期のこの風向が高い風速で吹いていることが分かる。

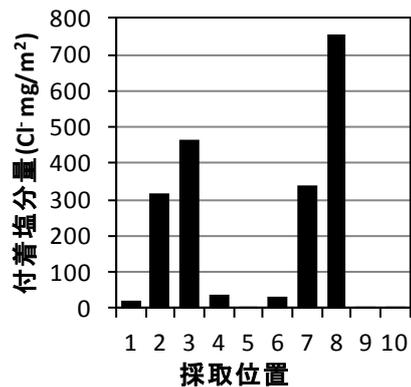
図-6 表面付着塩分量

図-5 に付着塩分量の調査観測点を示す。調査は、蒸留水に浸したガーゼでの拭き取りによる。図-6 は、平成22年3月の拭き取り後、約10ヶ月後の平成23年1月時の表面付着塩分量である。両桁端とも海側のウェブと下フランジの塩分量が多くなっている。これは図-3、図-4にあるように、橋の手前(海側)で海水飛沫を生じるような白波が発生することや、強風の発生が北よりの風によって生じることが原因と考えられる。また、桁端部の比較では、A2側の付着塩分量がA1側に比べて高くなっている。これは、図-7にあるように同橋が斜橋(斜角約70°)となっており、北北東から北北西にかけての風がA1橋台の影になって、A1側の桁端部に当たりにくいためと考えられる。
