## 14.1 高機能防水システムによる床版劣化防止に関する研究

### 【要旨】

キーワード：床版防水層、床版防水システム、RC 床版、凍害、積雪寒冷地

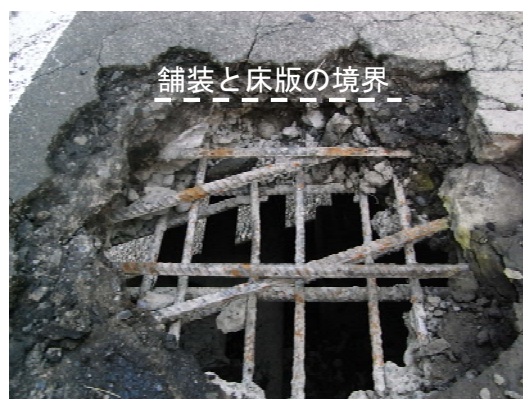
図-1 床版の陥没の例

凍害による RC 床版の劣化損傷では、コンクリート内部に浸入した水分の凍結融解の繰り返し作用により、床版表面にスケーリングが発生した後に、ポップアウト、砂利化へと進展し、最終的には図-1 に示すような押し抜きせん断破壊による床版の陥没に至ったと考えられる事例も報告されている<sup>2)</sup>。また、床版上面が凍害等により 1cm 程度劣化するだけでも床版の破壊が数十倍の速さで進行することが実験的に示されている<sup>3)</sup>。このため、RC 床版の長期的な健全性を確保するためには、床版内部へ水を浸入させないことが求められるが、特に積雪寒冷地においては凍害の誘因を除去する観点からも非常に重要である。

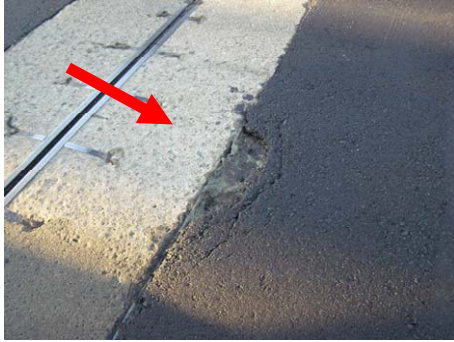
(a) 伸縮装置近傍での床版防水層のまくれ

図-4に示す橋梁においては伸縮装置の近傍で舗装が100mm×200mm程度の範囲で欠損しており防水層が露出した状況であった。当該箇所の防水層は図-4(b)のように容易にめくることができ、防水層と床版との接着が全く確保されていない。このような箇所から水が浸入するものと考えられる。

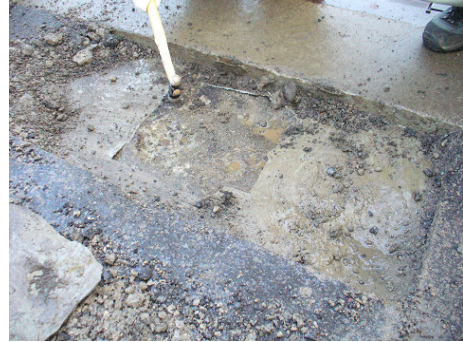
(a) 防水層の接着性の低下

図-5は伸縮装置近傍について舗装を撤去した状態である。防水層をカッターで切断すると、容易に床版から取り除くことができ防水層と床版の接着が全く確保され

ていない。また、防水層の下は滞水した状態であり、伸縮装置での防水層の立ち上がり部から防水層の下面側に水が浸入したものと考えられる。床版上面は点検ハンマーの打撃によりが容易に粉碎され、凍害によるものと考えられるコンクリートの脆弱化が認められた。

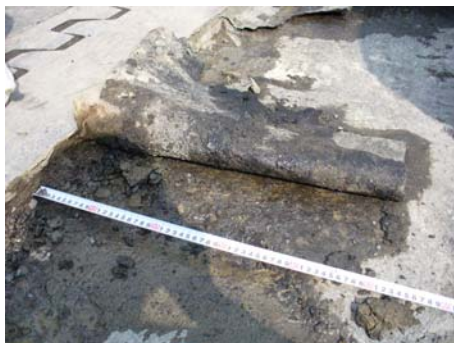
図-6 防水層の損傷状況③

図-6の橋梁においても図-5とほぼ同様の状態であった。本橋梁では補修工事で防水層が設置されたものであるが、防水層と床版コンクリートが分離した箇所の一部において床版コンクリートの上面にアスファルトの残留が認められた。これも防水層と床版コンクリートの接着を阻害した要因の一つとして考えられる。点検ハンマーによる調査によると床版コンクリート自体は健全であったが、伸縮装置直下の間詰めコンクリートに凍害が原因と考えられる脆弱化が認められた。

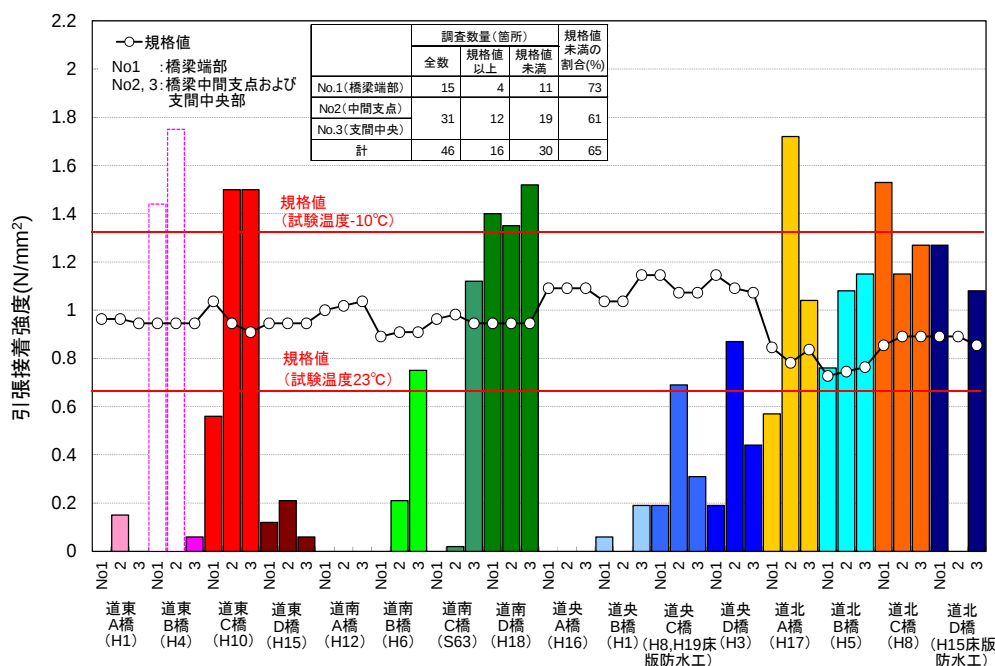
図-7 引張接着強度

図-7には、試験を行った48箇所の引張接着試験結果を示している。なお、道東B橋のNo.1、No.2については、コアカッターによる削孔が床版コンクリートまで達していなかったことから、実験上、防水層の接着性の評価とならないため試験結果から除外し、参考値として白抜きで

試験結果のうち30箇所(全体の約65%)が規格値を満たしていない。また、未供用の橋梁を除いた場合には、43箇所のうち30箇所(全体の70%)が規格値未満の値を示していた。本調査においては調査橋梁をランダムに抽出したことを踏まえると、調査橋梁以外にも既設橋梁の防水層の多くが劣化損傷により機能が低下していることが考えられる。

橋梁端部(No. 1)では、15箇所中11箇所(全体の73%)が規格値未満となっている。また、未供用の道南D橋No. 1を除くと約79%の箇所で規格値を満たしていない。橋梁一般部(No. 2, 3)では、30箇所中19箇所(全体の61%)が規格値未満であり、未供用の道南D橋No. 2, 3を除くと、約67%の箇所で規格値を満たしていない。

橋梁端部(No. 1)では、特に引張接着強度が小さい傾向にあるが、橋面勾配の関係から床版上に水が滞りやすくかつ伸縮装置での輪荷重の衝撃も大きいため防水層も損傷し引張接着強度が低下したものと考えられる。

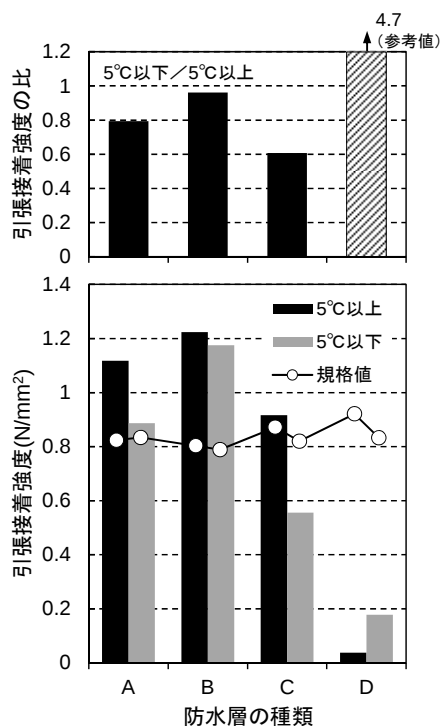
図-11 引張接着強度と防水層施工時の床版上面温度の関係（研掃有）

まず、防水層施工時の床版上面温度が異なる場合の試験結果に関して、施工直後の 2011 年 3 月 14～19 日の引張接着試験の結果を図-11 に示す。図中の下段は、各区画で実施した 3 本の試験結果の平均値、上段は防水層施工時の床版上面温度 5℃以上のケースの引張接着強度に対する 5℃以下のケースの比を示している。なお、放射温度計で測定した引張接着試験直後の供試体破断面の温度は平均で約 10.0℃であった。

図より、防水層 D を除くと温度が低いほど引張接着強度が小さいことがわかる。また、防水層 C では 5℃以上では規格値を満足しているが、5℃以下では下回っている。5℃以上に対する 5℃以下のケースの引張接着強度の比は、防水層 A～C でそれぞれ 0.79、0.96、0.61 である。

防水層の接着強度は防水層施工時の気温に影響されることから、特に低温下の施工においては温度管理を確実にを行う必要があることを示している。また、防水層の種類によって引張接着強度が大きく異なることがわかる。施工時温度等の環境条件によっては、寒冷地では適さない材料がある可能性も有り、寒冷地での防水層の適用に当たっては施工条件を踏まえた材料の選定が重要であると考えられる。

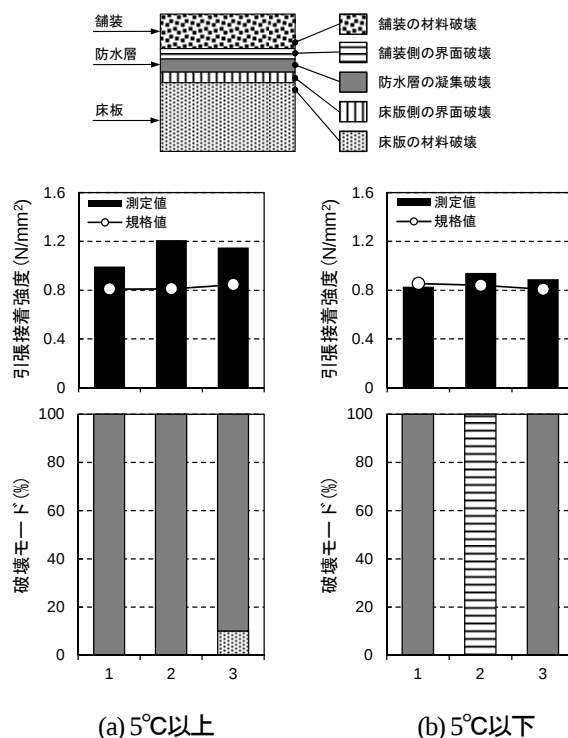
図-12 破壊モードと防水層施工時の床版上面温度の関係（防水層 A，研掃有）

図-12 は引張接着試験後に確認した供試体破断面の破壊モードである。破壊モードは図中の凡例のように 5 種類に分類し供試体断面積に対する面積比として示した。ここで、前述のように界面破壊とは材料間の界面で剥離した状態を、凝集破壊とは材料の層内部で破壊した状態を意味する。なお、紙面の都合から一例として防水層 A の結果を示している。図より、5℃以上のケースでは、3 供試体でほぼ防水層の凝集破壊を示している。対して 5℃以下のケースでは 3 供試体中の 1 つが舗装側の界面破壊、2 つが防水層の凝集破壊である。凝集破壊の 2 供試体について言及すれば、防水層施工時の床版上面温度が低温になることに伴う引張接着強度の低下は、防水層の材料自体の強度が低下したことによるものと考えられる。なお、5℃以下のケースの 1 供試体で舗装側の界面破壊を示したが、5℃以上のケースから破壊モードが移行している理由についてはさらなる分析が必要である。

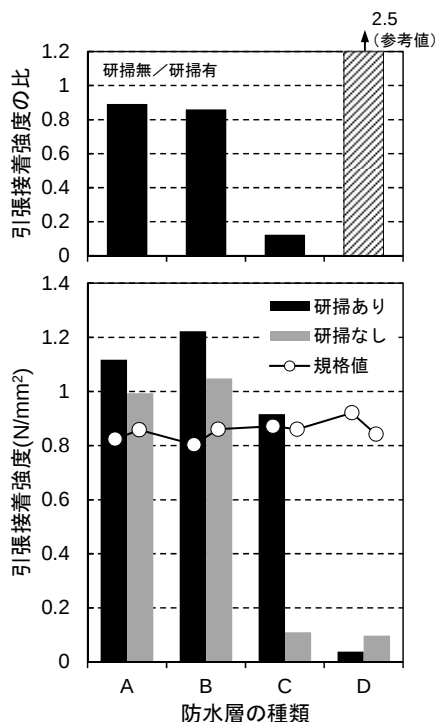
図-13 引張接着強度と研掃の関係（防水層施工時の床版上面温度 5℃以上）

図-13は施工直後の2011年3月14～19日の試験結果であり、下段は各区画で実施した3本の試験結果の平均、上段は研掃有のケースの引張接着強度に対する研掃無の比を示している。防水層Dを除くと研掃有のケースより研掃無のケースの引張接着強度が小さいことがわかる。研掃有に対する研掃無のケースの引張接着強度の比は、防水層A～Cでそれぞれ0.89、0.86、0.12である。

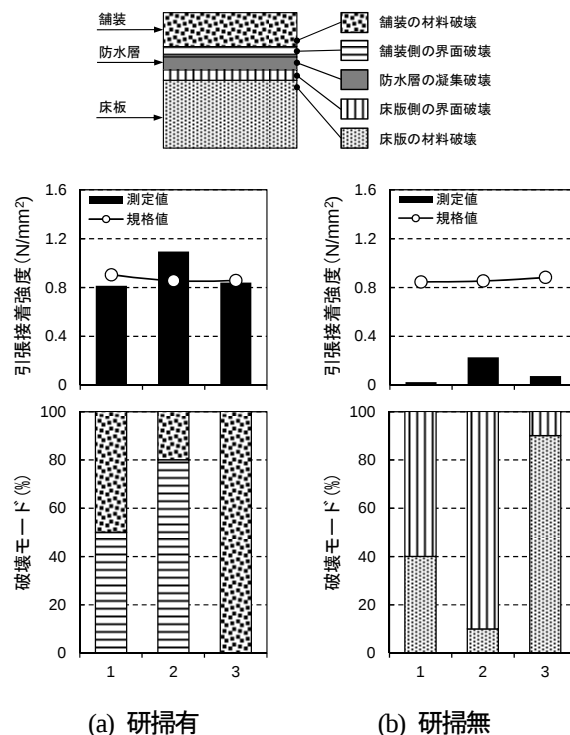
図-14 破壊モードと研掃の関係（防水層C、防水層施工時の床版上面温度 5℃以上）

図-14に供試体破断面の破壊モードを示す。ここでは、研掃の有無により引張接着強度が顕著に異なった防水層Cの結果を示している。研掃有のケースでは、舗装の材料破壊および舗装側の界面破壊が卓越している。これに対し、研掃無では床版側の界面破壊および床版の材料破壊が顕著に生じている。研掃有のケースでは、床版上面のレイタンスが取り除かれたのに対し、研掃のないケー

スでは床版上面のレイタンスが弱層となり小さな付着強度しか発揮されなかったものと考えられる。このことは、防水層の付着強度を確保するためには、防水層施工前の床版上面の処理が非常に重要であることを示している。これは、新設の床版に限ったことではなく、既設床版への防水層設置時においても同様である。例えば、凍害により上面のコンクリートが劣化した床版においては脆弱化したコンクリートを実際に取り除く必要がある。この工程をおろそかにすると防水層の付着が確保されないために再び床版が劣化する可能性がある。

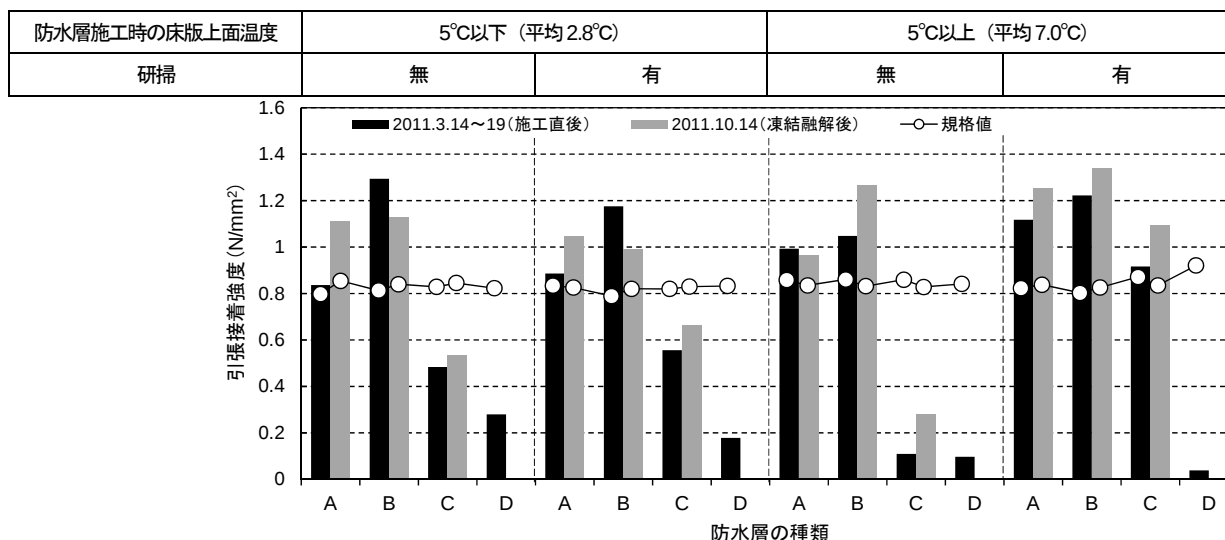
図-15 引張接着強度と凍結融解の関係

施工直後の2011年3月14～19日、冬から春にかけての凍結融解期を経た2011年10月14日に実施した引張接着試験の結果を図-15に示す。なお、各区画ともに供試体3本の平均値を示している。

試験ヤードと同一市内にあるアメダス（江別）の記録によると、2011年3月14日から春にかけて0℃を22回往復している（この間の時間最低気温の最低値は-10.1℃、0℃を下回っていた間の時間最低気温の平均は-4.3℃）。本試験結果については、凍結融解作用により引張接着強度が低下するような傾向は認められない。ただし、これらの結果はごく短い凍結融解期間中の暴露の結果であることから、今後も継続的に調査を行う予定である。
