補修・補強効果の長期持続性・耐久性に関する研究

担当チーム：橋梁構造研究グループ

EFFECT OF LONG-TERM PERSISTENCE AND DURABILITY ON EFFECTIVENESS OF REPAIR AND RETROFIT FOR HIGHWAY BRIDGES

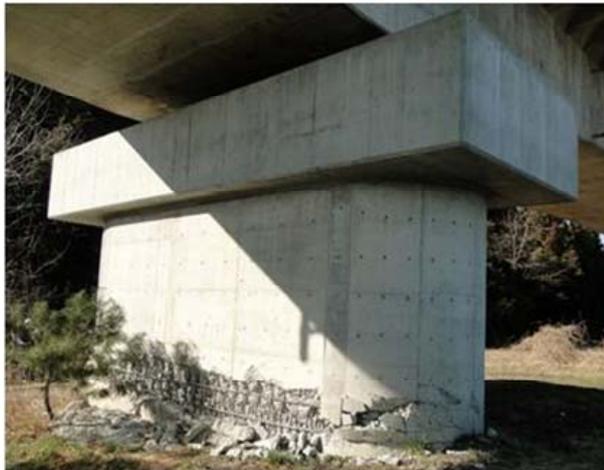
(a) 耐震補強されていなかった橋脚の損傷

径間連続 PC 桁橋 (設計年次: 昭和 47 年) で、地震時にはダンパーストッパーを通じて上部構造の慣性力が各下部構造へ伝達される構造となっている。本橋では、鉄筋コンクリート橋脚の段落し部に対する耐震補強は未実施であったが、今回の地震により、段落し部で軸方向鉄筋がはらみ出す程度の大きな損傷が生じた。このため、本橋は地震後に全面通行止めの措置がなされた。一方、図-4(b)は、図-4(a)の橋から直線距離でおよそ4kmの位置に架かる3連の3径間連続鋼桁橋(設計年次: 昭和 49 年)であるが、鉄筋コンクリート橋脚に対して RC 巻立て工法により耐震補強が実施されていた。この橋では、可動支承において桁が振動した形跡が痕跡として残されており、相応の振動が生じたものと想定されるが、固定支承部の橋脚を含め損傷は生じてなく、地震後も橋としての機能が維持できている。図-4の2橋の被災状況を比較すると、全径間数は同じでも、上部構造の条件が違うため、橋の振動特性は必ずしも同等とは言えないが、ほぼ同じ時期に設計され、また、比較的近い位置に立地していたという条件を鑑みると、耐震補強により橋の耐震性能には相応の差があったと推察することができ、図-4(b)の橋における鉄筋コンクリート橋脚の耐震補強は、橋の耐震性能の向上に貢献したものと考えられる。

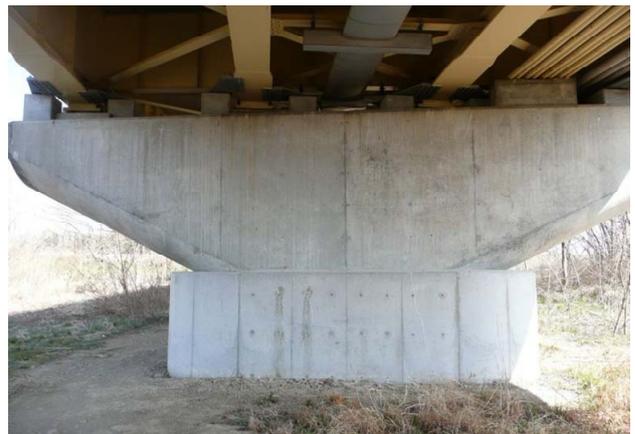
(b) 耐震補強されていた橋脚の状況

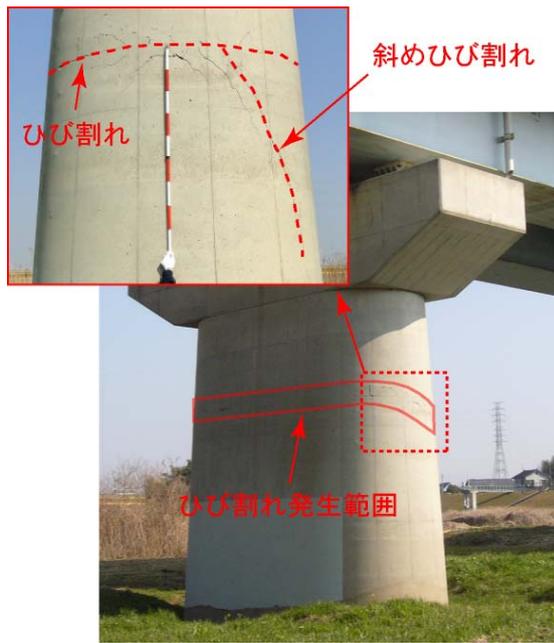
(a) 耐震補強されていなかった橋脚の損傷

震により、鉄筋コンクリート橋脚の軸方向鉄筋の段落し部において斜め方向のせん断ひびわれが生じる被害が生じた。外観からみた損傷としては、先の図-4(a)ほどまでには進展していないが、兵庫県南部地震で橋脚の倒壊に至った段落し部での破壊形態における初期の損傷状態であり、余震によりさらに損傷が進展した場合の状況を想定すれば決して軽視できない被害である。この橋では全面通行止めの措置がなされた。一方、図-5(b)は、図-5(a)の橋から約 400m 上流側にほぼ平行して架かる 3 径間連続鋼箱桁橋と 4 径間連続鋼箱桁橋から構成される橋における固定支承を有する鉄筋コンクリート橋脚の状況を示したものである。この橋脚では、

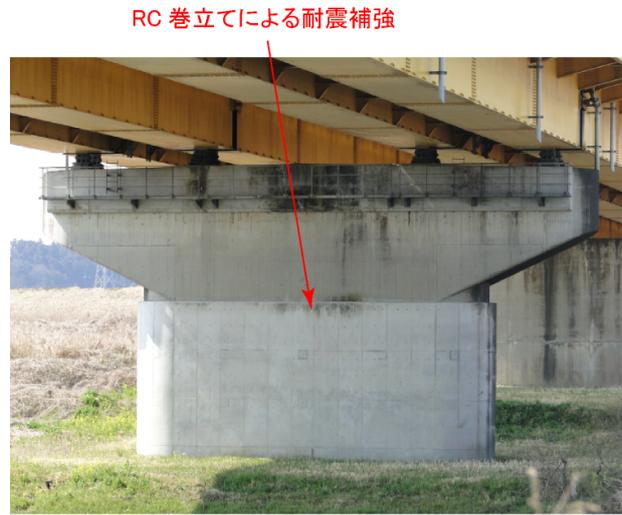
(b) 耐震補強されていた橋脚の状況

RC 巻立て工法により耐震補強がなされており、地震による損傷は生じていない。これらの 2 橋は、上部構造の幅員や橋脚の寸法等に違いはあるが、構造形式は概ね同様であり、振動特性も近似していると推測され、さらに、距離的にも非常に近接しており、橋が架かっている向きもほぼ同じであることから、両橋は同等の地震動の影響を受けたものと考えられる。そのような 2 橋を、地震後に橋としての機能の回復が速やかに行えたかどうかという耐震性能の観点から比較してみると、その違いは明白であり、橋脚に対して実施していた耐震補強が橋の耐震性能を向上させたことを示す一つの事例と言える。

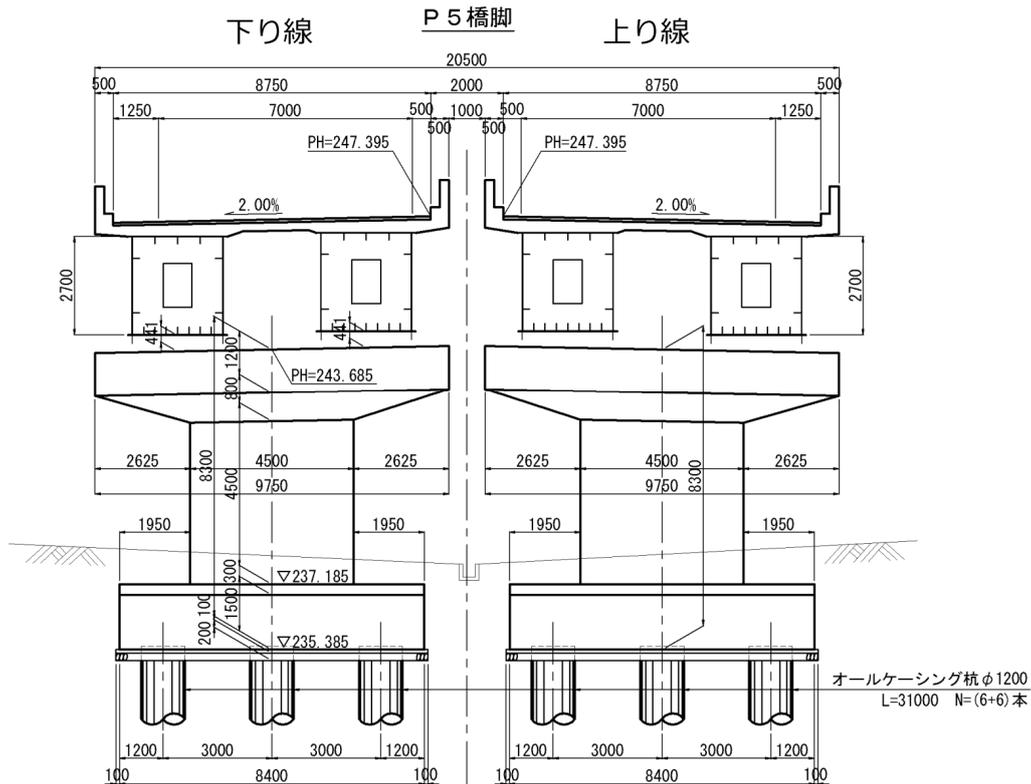
図-7 亀田大橋 P5 橋脚の図面

図-7 に今回の地震で損傷が生じた P5 橋脚の図面を示す。下り線は，適用基準は，昭和 53 年道路橋示方書であり，下部構造の躯体は逆 T 式橋台と壁式橋脚，基礎は杭基礎となっている。支承は鋼製支承板支承である。2006 年および 2009 年に耐震補強が実施され，それぞれ RC 巻立てによる橋脚の補強，変位制限構造及び落橋防止構造が設置された。上り線の適用基準は，平成 6 年道路橋示方書であり，その後，兵庫県南部地震により被災した道路橋の復旧に係る仕様に基づき修正設計が行われている。2009 年に実施された耐震補強によって，変位制限構造，橋軸方向に制震デバイス（粘性ダンパー）が設置されている。表-1 に P5 橋脚の諸

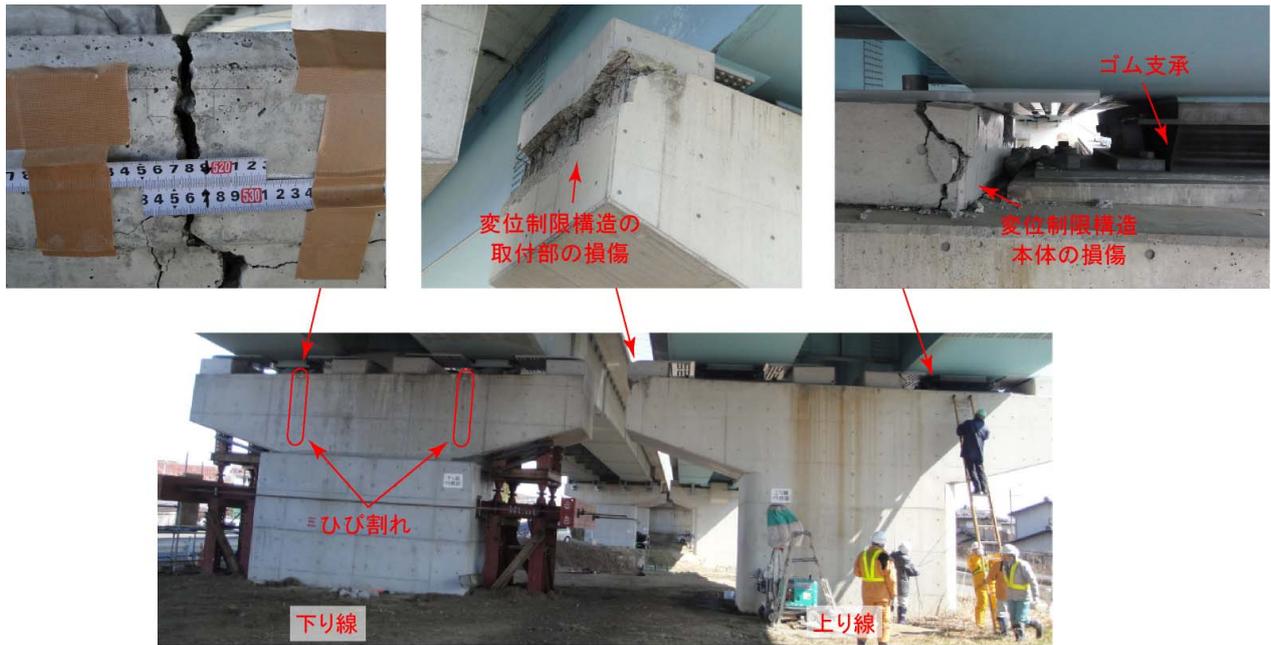
(a) 地震による損傷の状況

平成 23 年（2011 年）東北地方太平洋沖地震では，連続鋼箱桁橋の中間橋脚である P5 橋脚の上り線と下り線ともに損傷が生じたが，それ以外の橋脚と橋台では，明瞭な損傷が確認されなかった。図-8 に P5 橋脚の損傷状況写真を示す。下り線の P5 橋脚には，両側の張り出し部の付け根部に天端上面から下方に向かって縦方向の幅約 10 mm のひび割れが生じていた。これに伴って，支承部の沓座モルタルにもひび割れや割れが生じていた。この損傷の進展及び二次災害の防止のために，横梁部を支持する仮設支保工を設置し，はり部下端部と柱部の隙間はコンクリートで埋める処置がなされた。なお，変位制限構造には，損傷は確認されなかった。上り線の P5 橋脚は，4 つの変位制限構

造及び2つの支承部の両サイドのサイドブロックに損傷が生じていた。なお、張り出し部の付け根部では、下り線側の橋脚に生じたようなひび割れは生じていない。

表-2 より、下り線 P5 橋脚は、柱躯体部の RC 巻立て補強によって基部断面と軸方向鉄筋段落し部断面耐力が増加しているが、横ばりは補強対象部位ではないため、橋脚躯体部補強の前後とも、横ばり付け根の断面が最も弱い断面であることが分かる。一方、上り線 P5 橋脚は、支承部のサイドブロックが最も弱い部位となっている。なお、図-8 に示す損傷状況と比較してみると、これらの照査によって求めた最も弱点断面は、実際の損傷部位と一致していることが分かる。すなわち、下り線 P5 橋脚は、最も弱い断面である横梁付け根にひび割れが生じ、上り線 P5 橋脚は、最も弱い断

面である支承部サイドブロックが損傷し、変位制限構造にも損傷が生じた。

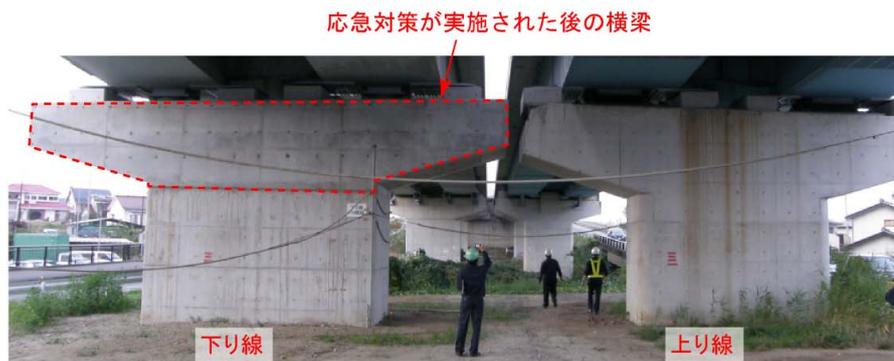
(b) 応急復旧後の状況

一方、応急対策として、PC 鋼棒を用いて橋軸直角方向における横締めがなされた後、横梁の外側をコンクリートで巻き立てる対策が応急的に実施された。

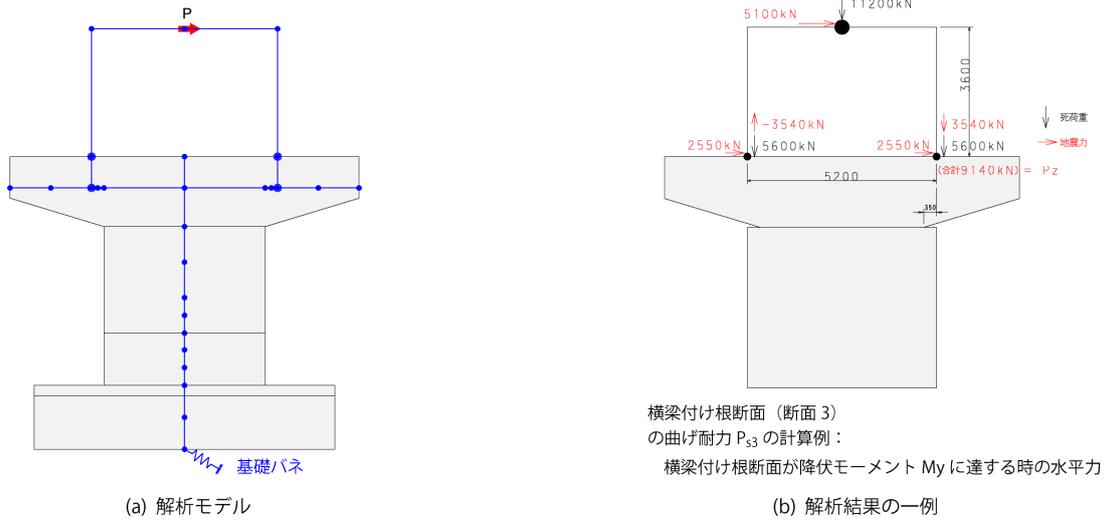
図-9 解析モデルおよび解析結果の一例

図-9 に、解析モデルおよび照査結果の一例を示す。表-2 に各断面の耐力の比較を示す。ここで、これらの耐力は、上部構造重心位置に力を作用してプッシュオーバー解析を行い、対象断面に生じた断面力は降伏耐力やせん断耐力に達した時の作用力である。例えば、横ばり付け根断面（断面 3）の場合は、図-9 に示す载荷方法において、断面 3 を降伏させるために必要とする作用力 P である。この作用力 P は、従来の断面の曲げ耐力と異なっているものである。断面 1～断面 5 において作用力 P が最小となる断面は、その橋脚の最も弱点部となる。
