## 13.8 道路橋桁端部における腐食対策に関する研究

担当チーム：橋梁構造研究グループ

## RESEARCH ON RETROFITTING FOR CORRODED GIRDERS AROUND EXPANSION JOINTS

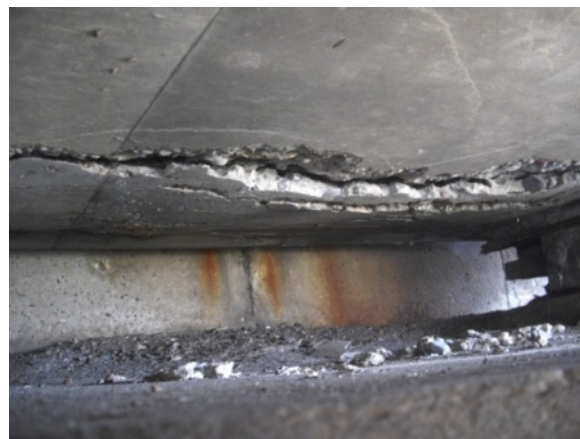
写真-1 PC 箱桁橋、桁端部の塩害事例(桁端部下面)

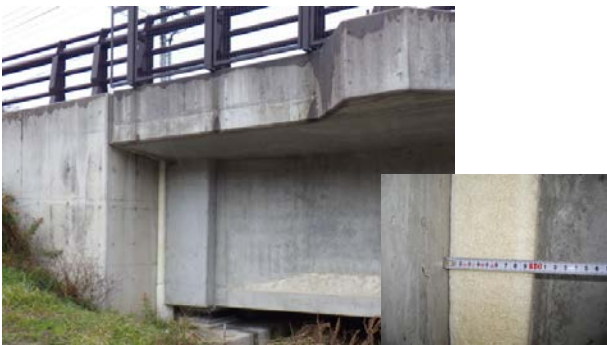
PC 橋桁端部の実態調査では、みかけ上シールされた伸縮装置であっても路面からの漏水が少なからず見られた。漏水を改善するために簡易な排水装置を遊間に挿入することを検討しているが、調査した橋の多くは、写真-2 に示すように、施工時に横桁の型枠として使用されたと考えられる発泡スチロールが遊間に存知

されているとともに、高压電線、ガス、通信ケーブルなどのライフラインや落橋防止装置の PC 鋼が遊間を跨いで配置されており、同装置の設置に際してそれらに対する準備や配慮が必要であることがわかった。なお、調査対象橋として、土木研究所の近くの橋でも調査を行ったが、橋台の傾斜などのために遊間が設計値よりも小さい箇所が見られた。秋田県及び島根県で実施した調査では、図-2 に示すとおり、概ね設計値どおりの橋が多く見られた。

写真-2 PC 橋桁端部とその遊間の測定状況

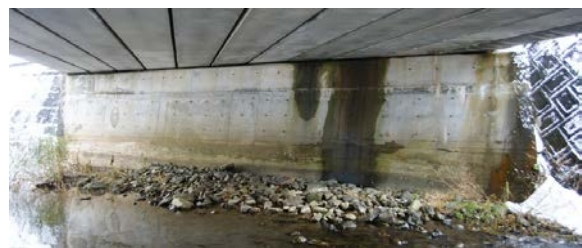
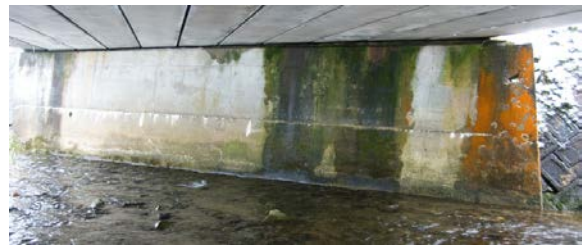
写真-3 に、簡易排水装置の試作を設置する PC 橋における桁端部の漏水状況を示す。また、図-3 に、その橋の橋台前面で塩分拭き取り調査を行った結果を示す。この橋は比較的内陸に位置するが、路面凍結防止のため凍結防止剤が散布される。橋台前面の漏水は路面から伸縮装置を通じて流れる水であると考えられ、このことから塩化物が検出されたと考えられる。その後、右岸側に簡易排水装置を設置したことから、今後、継続的に同様の調査を行い、漏水の有無、塩化物量の変化を調査する予定である。

写真-3 遊間からの漏水状況

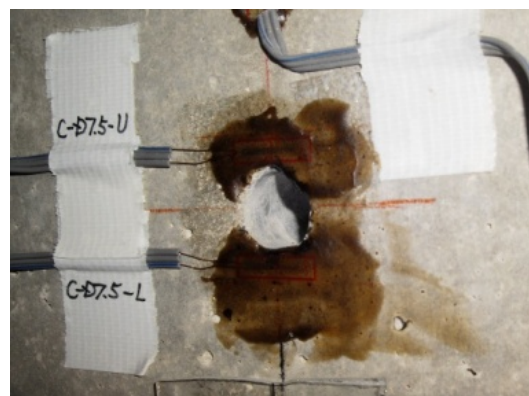
再荷重を行うに先立ち、図-4 に示した 4 箇所にてφ14.5mm のドリル削孔を行った。写真-4 に削孔した箇所の外観を示す。強度管理用のコアの残りがなかったため、荷重試験後に供試体 NR の下面からφ100mm のコアを削孔して、圧縮強度試験を行った。表-2 に、コンクリートの材料試験結果を示す。

写真-4 ドリル削孔(供試体 NR)

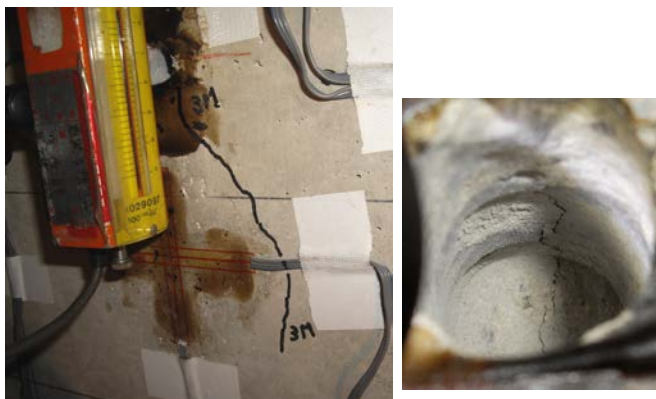
3000 kN で発生したドリル孔付近のひび割れは、表面のドリル孔縁から数 mm 離れていたが、ドリル孔の奥に鉛直方向のひび割れが発生していた(写真-6)。このことから、ドリル孔先端(奥)における応力集中が、このひび割れ発生に影響したことが考えられる。また、この位置でのひび割れ発生は、荷重-変位に若干の影響を及ぼしていると考えられる。有効プレストレスへの影響を含めて、さらに測定データの分析を進める予定である。

写真-6 ドリル削孔付近のひび割れ

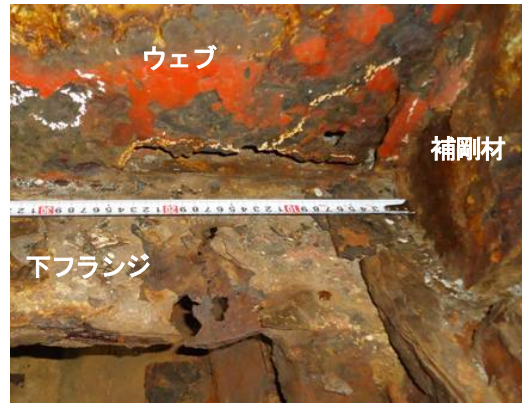
鋼道路橋の桁端部で腐食による断面欠損が生じた場合、所要の強度や剛性を確保するため部材交換や当て板補強等が必要となる<sup>6)</sup>。これまで行った断面欠損部を有する鋼桁の荷重試験では、当て板補強をすることで、断面欠損部の応力集中が大きく改善されることを確認した<sup>6)</sup>。引き続き、桁端部における応急対策としての当て板補強の施工性を確認するため、桁端部が腐食している鋼道路橋で試験施工を行った。対象橋梁は、日本海の海岸線から4.7kmに位置し、1970年に架設された単純鋼合成鉄桁橋(7径間×支間長32.1m)である。1998年に塗装の塗替えが行われたが、その後の塗装の劣化、腐食が著しく、特に、桁端部ではウェブ及び下フランジに孔が開く状況に至っていた(写真-7)。本試験施工にあわせて、当て板の効果を確認するため、当て板の施工前後に大型車による走行荷重試験及び24時間応力頻度測定を実施した。

写真-7のとおり、対象とした桁端部は、上流側(写真に示す側)の腐食が著しく、特に、下フランジでは上流側の半分近くの断面が欠損していた。また、ウェブには下フランジ及び補剛材に沿うように断面を貫通する腐食が見られた。図-7, 8に、当て板補強の概要、当て板補強の施工フローをそれぞれ示す。腐食による凹凸が著しいことから、当て板と鋼板の隙間にエポキシ樹脂系パテ材(低温用、以下、樹脂という)を充填して、ボルト接着継手<sup>7)</sup>とした。また、ウェブの当て板は、樹脂の接着効果を期待して、高力ボルトの本数を4本とした。写真-8に、当て板補強の作業状況を示す。接合面は、腐食再発を防止するため、また所要の接着強度を得るため、グリットブラスト及び電動たがねにより錆の除去を行った。現場で支承との取り合いを確認した上で、当て板の切欠き等の部分加工を行った。鋼板を貫通する断面欠損部は、応力集中を軽減させるため、耐力低下に影響しない範囲で、ホールソー、グラインダを用いて整形した。樹脂は、充填不足を防ぐため、主桁側及び当て板側の両接合面に塗布した。当て板は、接合面に樹脂が行きわたるように仮ボルトと高力クランプ(仮設用挟締金具)で軽く押えた上で、ずれないように仮止めして、24時間以上(この施工では36時間)の養生を行った。樹脂の引張せん断接着強度(JIS K6850)は、22.1MPa(20℃、7日養生)であった。当て板の周囲及びボルト孔にはみ出た樹脂は、塗装の弱点

写真-7 桁端部の腐食状況

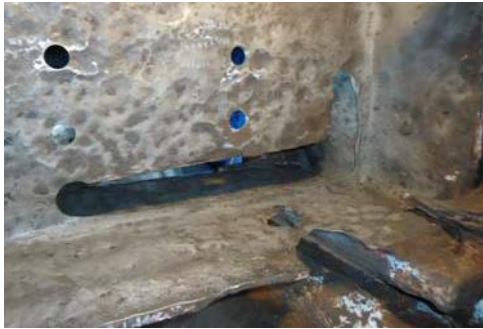
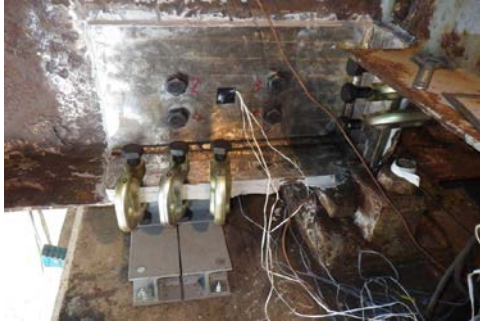
写真-8 当て板補強の作業状況(上流側から撮影)

や軸力導入の妨げとならないように硬化前に除去した。なお、接着及び養生時の気温は、0.2～6.2℃であった。樹脂の硬化後、ウェブ面は高力ボルトを用いて、下フランジ面及び補剛材面は高力クランプを用いて、目標導入軸力に相当するトルクで締め付けて、当て板を固

定した(1回目 60%の二度締め)。
