既設落石防護構造物の補修・補強技術に関する研究

担当チーム：寒地基礎技術研究グループ（寒地構造）

研究担当者：西 弘明、今野久志、山口 悟、角間 恒

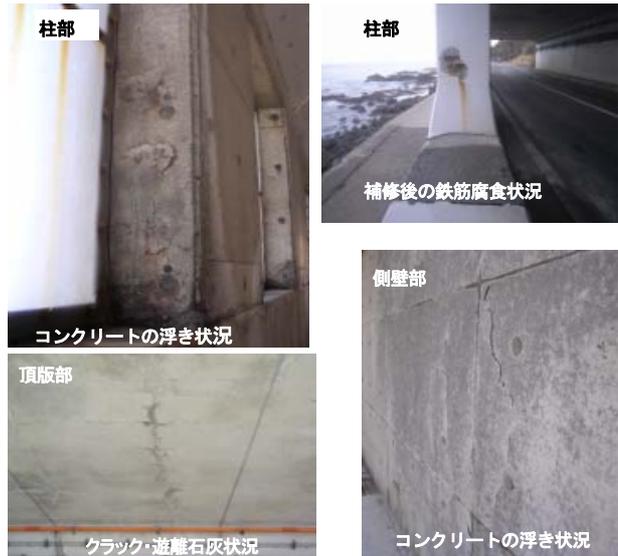
写真-1 ロックシェッドの損傷状況（日本海側）

写真-1は日本海側のロックシェッドの損傷状況であり、上述のように部位別に変状が多く発生していたのは柱部で、鉄筋露出や錆汁に観られる鋼材の変状も

太平洋側のロックシェッドより多かった。また、写真右上のように補修された箇所においても、鉄筋の腐食により剥落している状況が見られた。

日本海側では、築造から年数を経たものが多く、経年劣化が顕著に現れているものと考えられるが、同じ海岸沿いという条件では、太平洋側に比較して日本海側の厳しい自然環境の影響も現れてきているものと考察される。

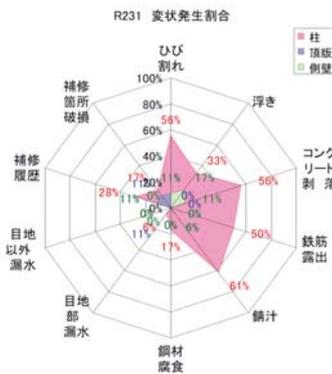
図-6 日本海側 変状割合 (18基)

図-6より、日本海側では全体の33~61%において、柱部コンクリートの浮き・剥落・鉄筋露出・錆汁等の変状が生じている。また、全体の28%で補修履歴があることがわかる。これに対し、図-7より、太平洋側では日本海側と同様に全体の36~70%において、柱部コンクリートの浮き・剥落・鉄筋露出等の変状が発生している。また、頂版・側壁については全体の12~24%において、日本海側では見受けられない錆汁・鉄筋露出等の変状が発生している。

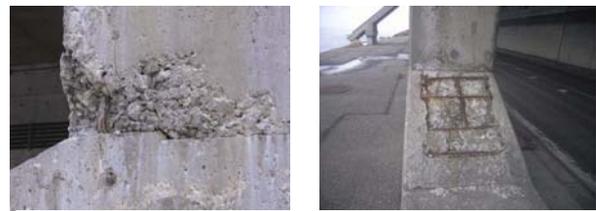
写真-2 柱部の損傷状況（鉄筋露出）

写真-2は、日本海側の柱基部の鉄筋の一部が露出している状況である。左側は施工時の施工不良によるものと思われるジャンカ箇所、右側は鉄筋かぶり不足の箇所のコンクリートが剥離し、鉄筋が露出している状況である。

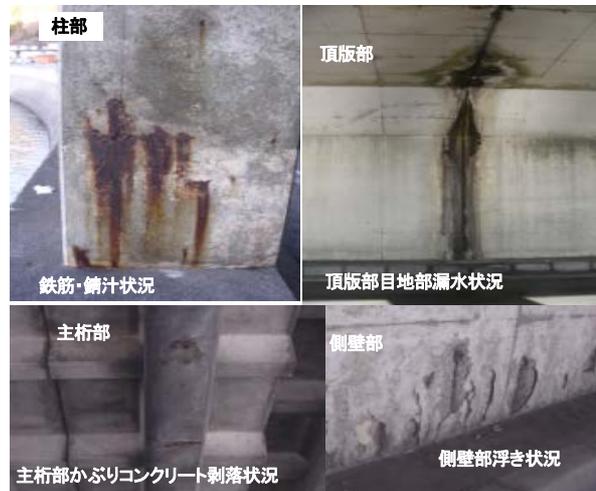
写真-3 ロックシェッドの損傷状況（太平洋側）

写真-3は太平洋側の覆道の損傷状況である。コンクリートの浮きや剥離のほか、写真右上のように頂版目地部に漏水が発生している状況も見られた。

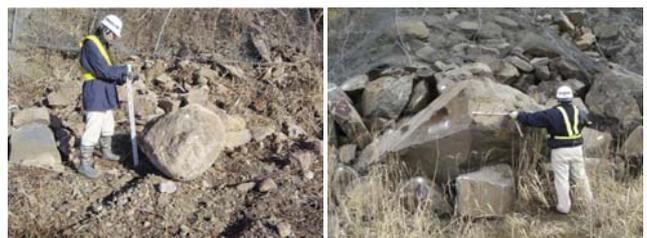
写真-4 ロックシェッド上の落石状況

写真-4は、日本海側のロックシェッド上における落石状況の例である。

本調査の結果、日本海側では72%、太平洋側では73%のロックシェッドにおいて、頂版上に至る落石の事例を確認した。落石の状況としては、設計時の落石径程度のものから、写真下のように設計時の落石径を大きく上回る落石の発生も確認された。

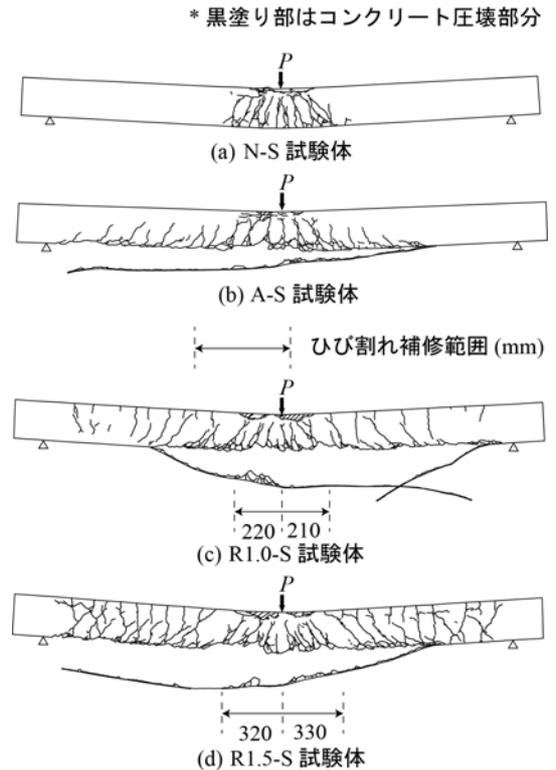
図-10 静載荷実験終了後におけるひび割れ状況

図-10は、静載荷実験終了後における各RC梁側面のひび割れ分布性状を示している。図より、静載荷時におけるひび割れ分布性状はいずれの試験体も曲げ変形が卓越し、ほぼ左右対称のひび割れ分布となっていることが分かる。なお、N-S試験体の場合には荷重点部近傍に曲げひび割れが集中して発生しているが、A-S試験体の場合には曲げひび割れが梁全体に分散分布している。また、A-S試験体の場合には梁下縁コンクリート部に斜めひび割れが発生している。この斜めひび

割れは上縁コンクリート圧壊後に発生したものであり、最終的には斜めひび割れの先端部がシートを下方に押し出して引き剥がすピーリング作用によりシートが剥離したことを確認している。一方、R1.0-SおよびR1.5-S試験体の場合には、A-S試験体と同様の性状を示し、斜めひび割れの先端部がシートを下方に押し出して引き剥がすピーリング作用によりシートが剥離したことを確認している。

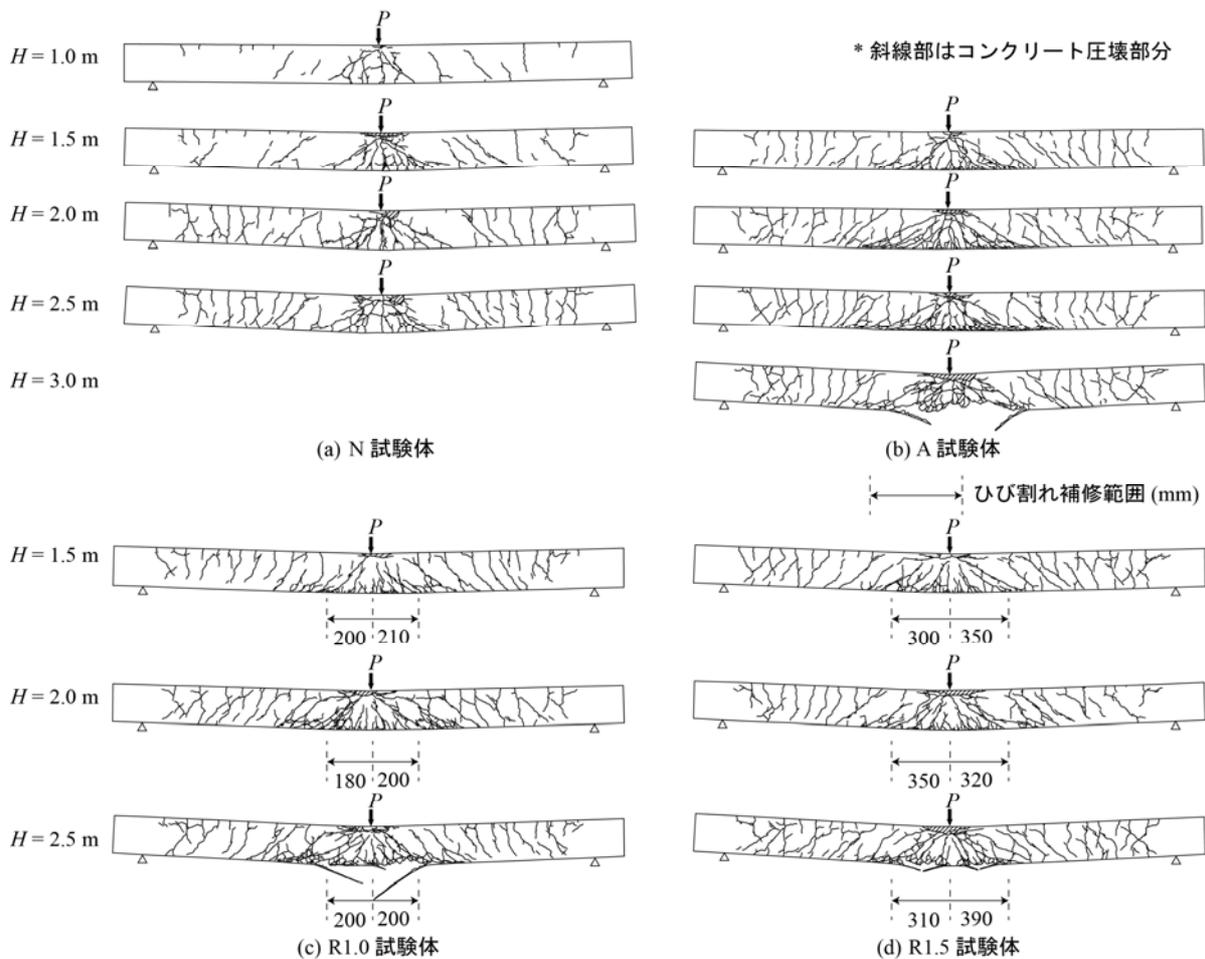
図-12 衝撃荷重実験終了後におけるひび割れ状況

図-12は、衝撃荷重載荷実験終了後における各RC梁側面のひび割れ分布性状を示している。図より、衝撃荷重載荷時におけるひび割れ分布性状は、いずれの試験体もスパン全域にわたって梁の上下縁から鉛直方向に進展する曲げひび割れや、載荷点部近傍から梁下縁に向かって約 45° の角度で進展する斜めひび割れとなっている。なお、上縁から曲げひび割れが進展するのは、衝撃初期に発生する曲げの主波動が支点に向かって伝播する場合において、支点近傍が固定端と類似の変形状態になることによるものと推察される。A試験体に着目すると、静載荷時にはシートの剥離によって終局に至っているのに対し、衝撃荷重載荷時には $H=3.0\text{m}$ でシートの破断によって終局に至っている。これは静載荷時には、上縁コンクリート圧壊後シートの部分剥離範囲が逐次的に進展し、やがて全面剥離に至るのに対し、衝撃荷重載荷の場合には上縁コンクリートが圧壊してその抵抗力が消失し引張縁のAFRPシートに引張力が急速に作用したためと考えられる。R試験体に関しては、1次載荷の影響により載荷点直下のコンクリートの圧壊範囲がA試験体に比較して大きくなっているものの、全体的なひび割れ性状については同様となっている。また1次載荷の影響によってAFRPシートは $H=2.5\text{m}$ において破断している。
