13.8 道路橋桁端部における腐食対策に関する研究

担当チーム：橋梁構造研究グループ

RESEARCH ON RETROFITTING FOR CORRODED GIRDERS AROUND EXPANSION JOINTS

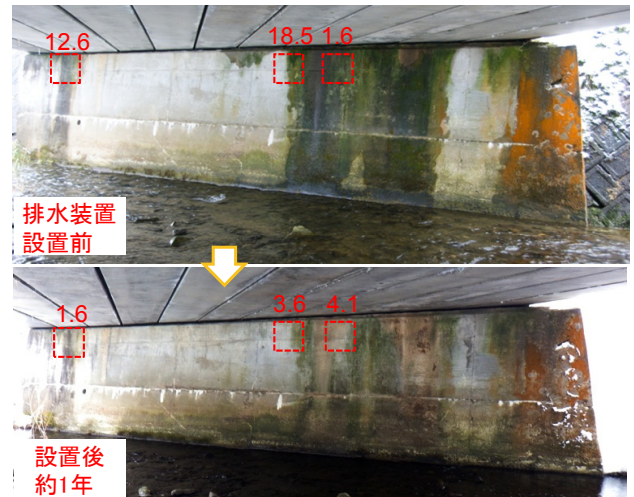
排水装置の効果確認のため、PC 橋 4 橋の桁端部の漏水箇所において塩分拭き取り調査を行った。対象橋はいずれも海から離れた地点にあり、冬季に凍結防止剤が散布される。一例として写真-3 に、G 橋の橋台前面で塩分拭き取り調査を行った結果を示す。G 橋は、1977 年竣工のプレテンション PC 床版橋であり、桁長 18m、設計遊間長 65mm である。伸縮装置はゴムジョイントであった。測定は、排水装置設置前の 2012 年 12 月及び排水装置設置後の 2014 年 2 月に行った。排水装置は 2013 年 3 月に設置した(写真-1)。桁端部用排水装置の設置前は橋台前面に漏水が見られ、塩化物が検出された。排水装置設置後の付着塩分量の低下は、1 回目の拭き取りの効果による可能性もあると考えら

破線は塩分拭き取り調査箇所、数値はその結果 (Cl⁻ mg/m²)
 写真-3 排水装置設置前後における G 橋の橋台前面の塩分拭き取り調査結果

れる。また排水装置設置後の調査では、橋台前面が乾燥していたが、冬季であったために伸縮装置付近が凍結して漏水していなかったことも想定される。明確な効果確認のためには、さらに継続的に現地調査を行う必要がある。

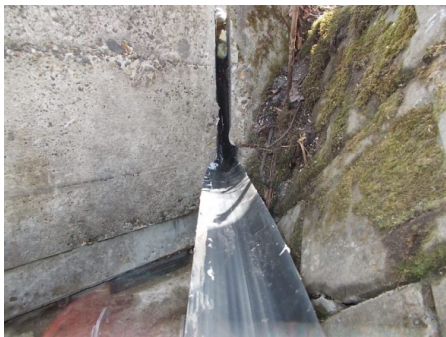
写真-1 単径間 PC 床版橋(G 橋)における試験的な設置 (ゴム製排水装置を 70mm の遊間に挿入)

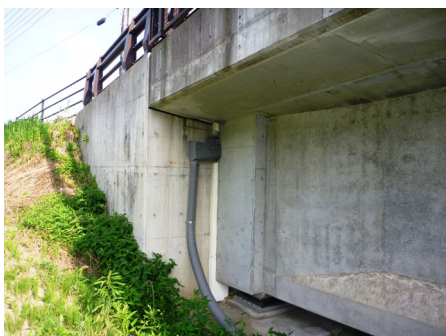
写真-2 2 径間連続 PC 橋における試験的な設置 (ポリエチレン製排水装置を 100mm の遊間に挿入)

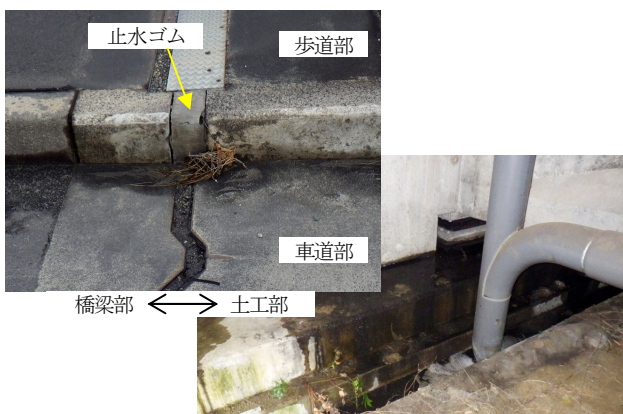
写真-4 に、供用年数 12 年の橋の路面の状態とその直下の漏水の状況を示す。この橋のように一般道では、マウンドアップされた歩道と車道の境界部がよく見られる。車道部は非排水型の伸縮装置でも、歩道部が非排水型でなかったり、歩車道境界で縁が切れていたりして、漏水に至る事例がある。歩車道境界でゴムによる止水処理がなされていても、ゴムとコンクリートの剥離が生じたり、ゴムの割れが生じたりしている事例が見られる。止水ゴムの損傷は、経年劣化によるほか、堆雪による負荷や除雪時の水平方向の押し込み荷重による損傷もあると考えられ、早い段階でゴムの止水機能が失われる可能性がある。

写真-4 歩車道境界の止水ゴムの損傷(上)とその直下の桁端部の漏水(下)

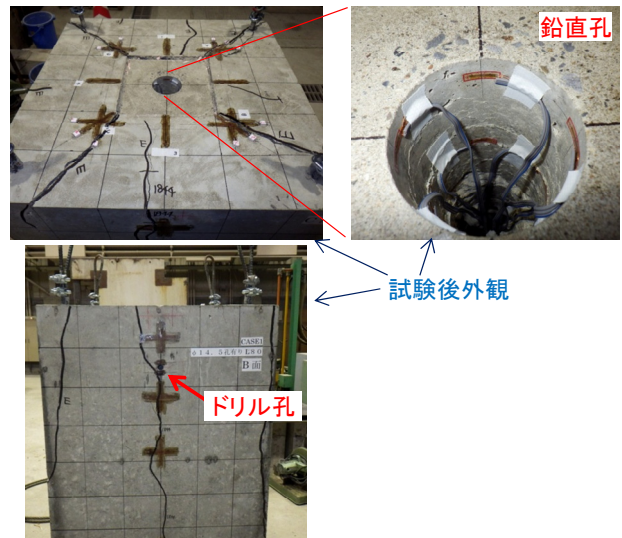
図-4 に、荷重-荷重点変位の関係を示す。また、写真-7 に供試体 D-80 の破壊状況を示す。供試体 D-80 は、1810kN で側面 B 面に鉛直方向のひび割れが発生し、1930kN で最大荷重に達した。その時点で、荷重板の周囲にコンクリートの陥没が見られた。供試体

写真-7 供試体 D-80 の試験後のひび割れ状況

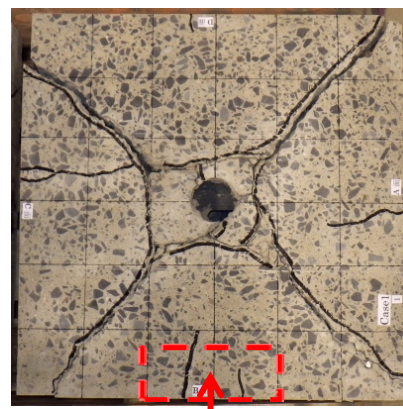
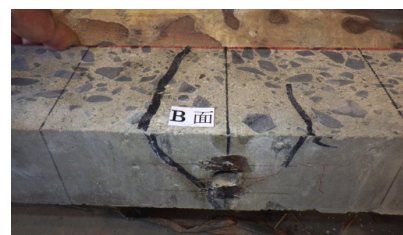
写真-8 ドリル孔付近のひび割れ調査
上：上縁から 113mm での断面(切断面)
下：上写真の矢印方向斜め上から撮影

供試体 D-80、D-40 は、1800kN を超えてからドリル孔付近で鉛直方向のひび割れが見られたが、少なくとも表面のドリル孔縁から離れていた。ドリル孔の奥でひび割れが発生していないか解体調査(写真-8)において確認しているが、現時点ではドリル孔とひび割れが直接接している箇所は見られていない。

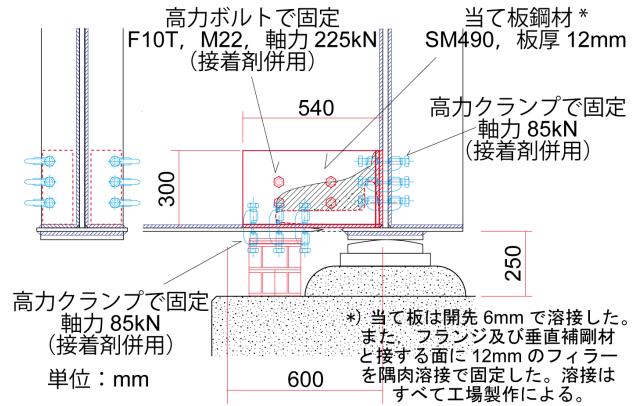
鋼道路橋の桁端部で腐食による断面欠損が生じた場合、所要の強度や剛性を確保するため部材交換や当て板補強等が必要となる^{3),9)}。平成24年度に、桁端部における応急対策としての当て板補強の施工性を確認するため、桁端部が腐食している鋼道路橋(1970年に架設された単純鋼合成鉄桁橋 7径間×支間長 32.1m)で試験施工を行った。図-6、写真-9に当て板補強の概要を示す。当て板施工前後に、荷重車の走行載荷試験及び供用下のひずみ測定を行った。その結果、仮設用高力クランプを用いた当て板補強であっても、図-7に示すとおり断面欠損部の応力集中を著しく軽減する効果が認められ、また鋼桁本体と一体として挙動していることが確認できた^{10),11)}。25年度(施工から9箇月後)に、その経過を把握するため、同様の載荷試験を行い、効果が持続していることを確認した¹¹⁾。

図-6 断面欠損部の当て板補強

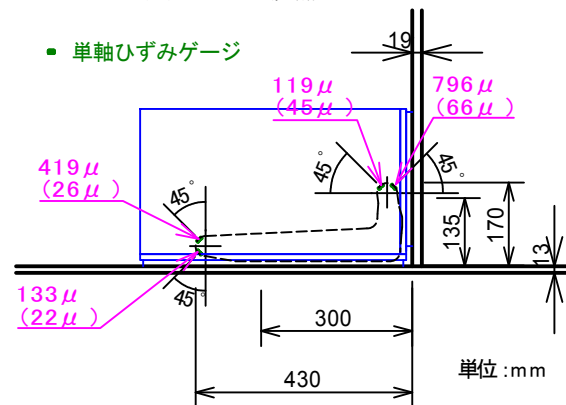
図-7 実橋における断面欠損部のひずみ測定結果 (20トン荷重車走行時、括弧内は当て板後の測定値)

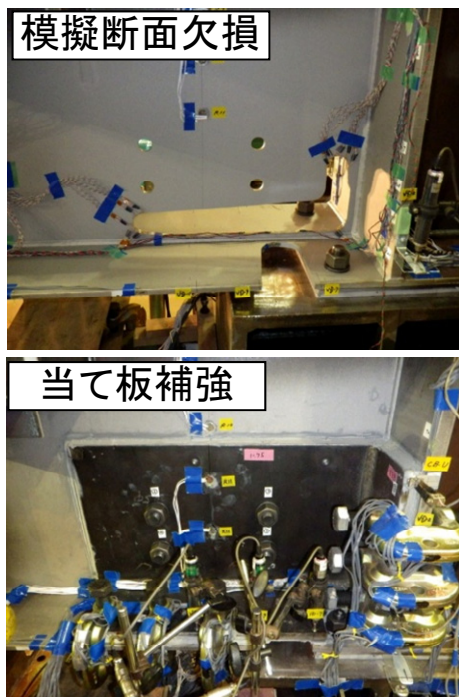
図-8、写真-10に、供試体の形状寸法を示す。鋼桁の材質はSM490とした。10mm厚のウェブとフランジ及び19mm厚の垂直補剛材の降伏点は、それぞれ417N/mm²、422N/mm²であった(3本の引張試験の平均値)。模擬断面欠損と当て板は、写真-11に示すように、実橋とほとんど同じになるように配慮した。ただし、現場では、支承との取り合いから当て板の切欠き加工を行ったが、載荷試験では、治具に固定するための高力ボルトを避けるため、それに類似した切欠き加工を行った。また、ウェブ及び下フランジに見られた、腐食による著しい凹凸は再現していない。

写真-11 模擬断面欠損(上)と当て板補強(下)
